FOTODOKUMENTATION

Straße	Kirchplatz 1	
Kulturobjekt	Kath. Kirche St. Blasius, Wandmalerei	
KLARA-ID	106678 (Wandmalerei)	
Autor	Katharina Heiling, Fotos und Text	
Aufnahmeart	digital	
Aufnahmedatum	September/November 2012	
Fotonummer/ Dateiname	106678MRR2012_09_12_121

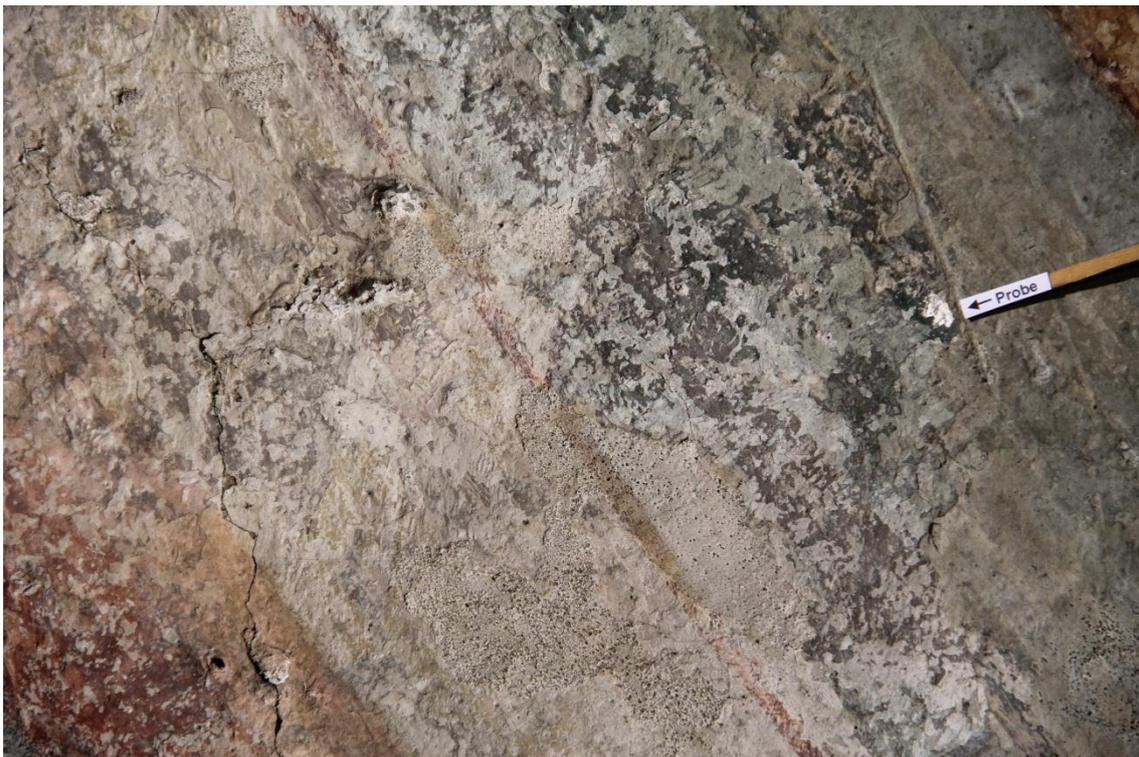
Raumnummer		
Beschreibung / Blickrichtung	Probeentnahmestelle P01, Mandorla, Grün

Probeentnahmestelle P01, Querschliff und Pigmentanalyse

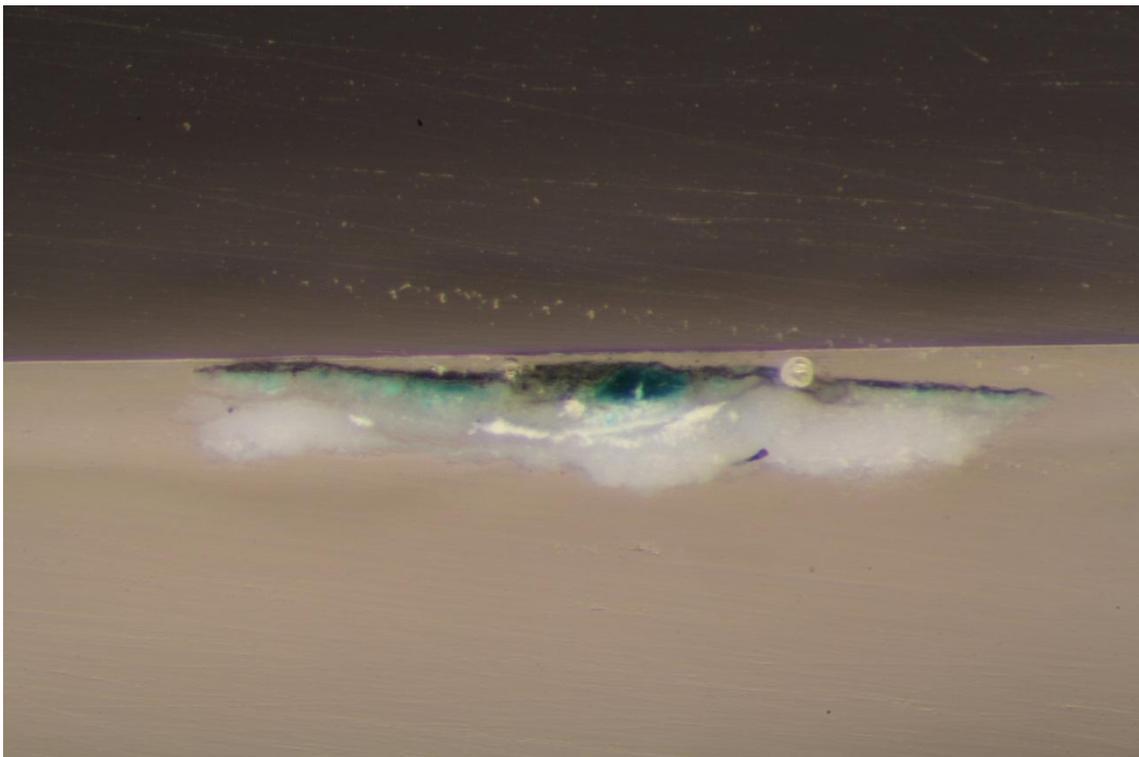
Raumnummer		
Beschreibung / Blickrichtung	Probe P01, Querschliff im Auflicht/ Dunkelfeld (Mandorla, Grün)

Homogene, weiße Kalkschicht ohne erkennbare Zuschläge. Darauf in Kalk eingebundene grüne Pigmentkörnchen, d.h. das Grün wurde mit Kalk ausgemischt. Die Grünpigmente sind unterschiedlich groß. Durch die Ausmischung mit unterschiedlichen Kalkanteilen sind die feinen Farbabstufungen der Mandorla entstanden. Die grüne Schicht besteht aus Kupfergrün (Grünspan), Zinkweiß, Calciumcarbonat und Calciumsulfat. Wegen Nachweis von Zinkweiß keine romanische Malschicht.

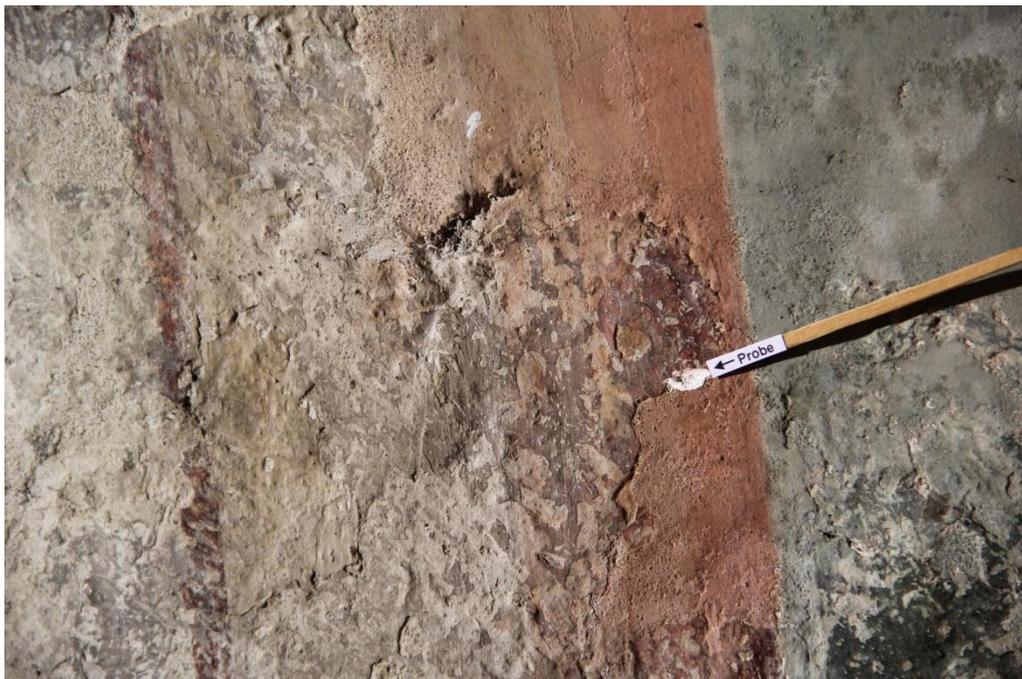
Raumnummer		
Beschreibung / Blickrichtung	Probeentnahmestelle P02, Mandorla, Rot

Probeentnahmestelle P02, Querschliff

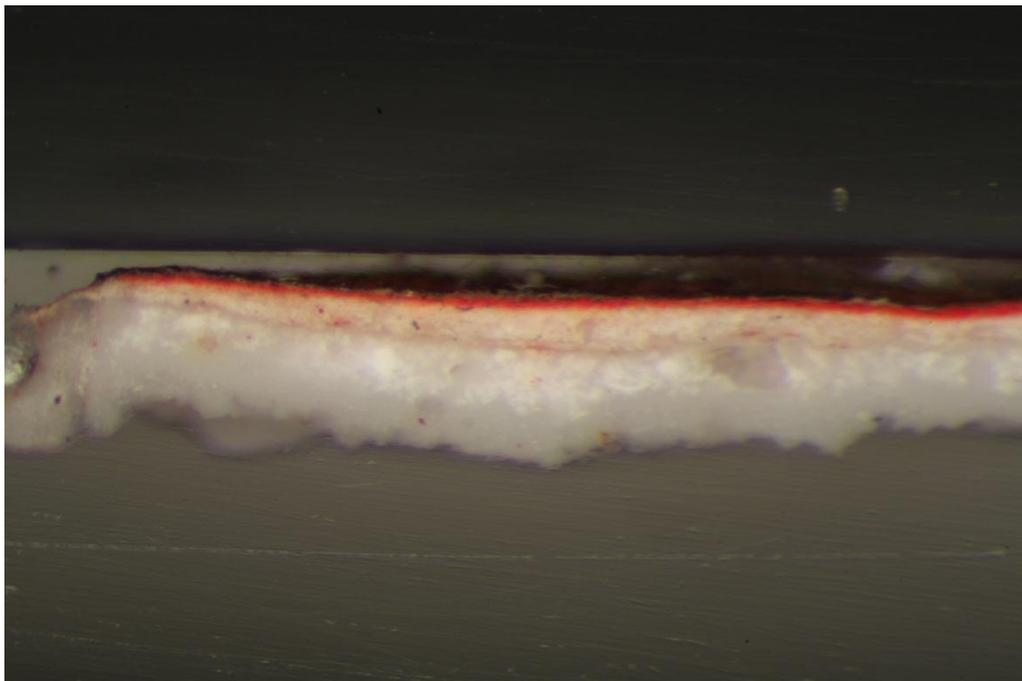
Raumnummer		
Beschreibung / Blickrichtung	Probe P02, Querschliff im Auflicht, Dunkelfeld (Mandorla, Rot)

Zweilagige Kalkschicht, die obere Schicht dünner und leicht gelblich mit einigen Korneinlagen (Grundierung, Untermauerung), darauf dünne Schicht leuchtendes Rot. Augenscheinlich handelt es sich um dasselbe Pigment wie bei Probe P08 (Zinnober).

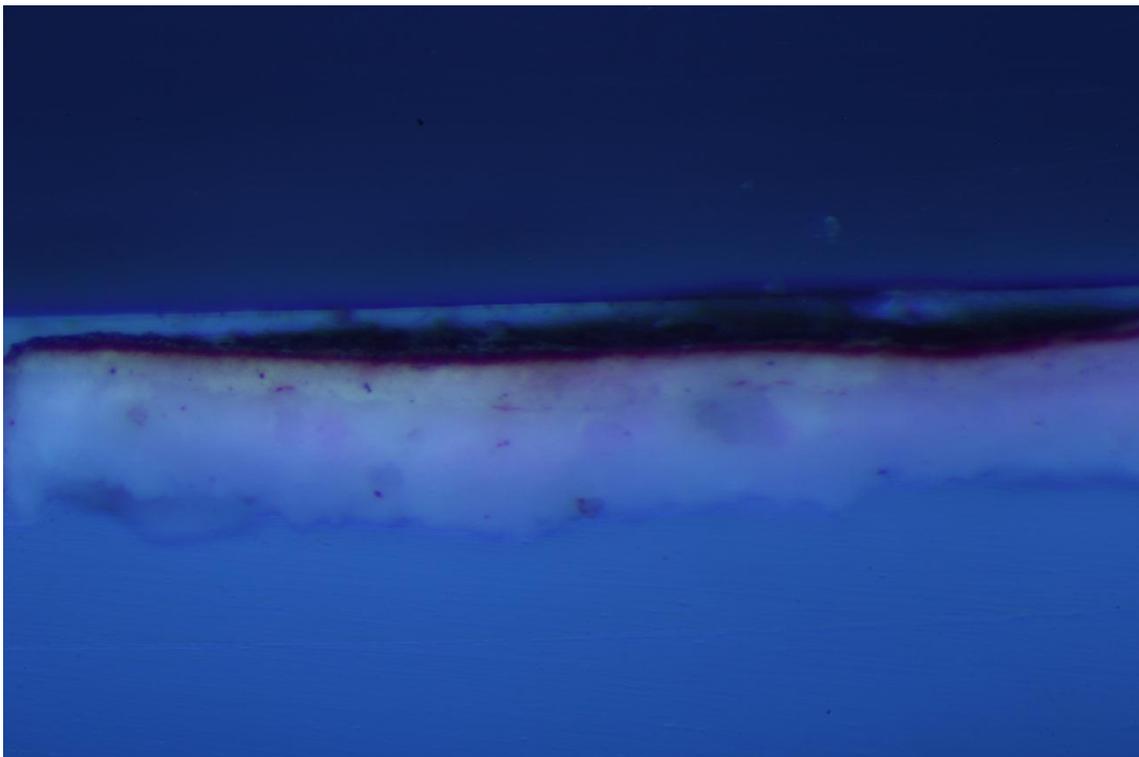
Raumnummer		
Beschreibung / Blickrichtung	Probe P02, Querschliff im UV-Licht (Mandorla, Rot)

Unter UV-Licht ist die teilkristalline Struktur der unteren Kalkschicht zu erkennen. Das Rotpigment fluoresziert rötlich. Augenscheinlich handelt es sich um dasselbe Pigment wie bei Probe P08 (Zinnober).

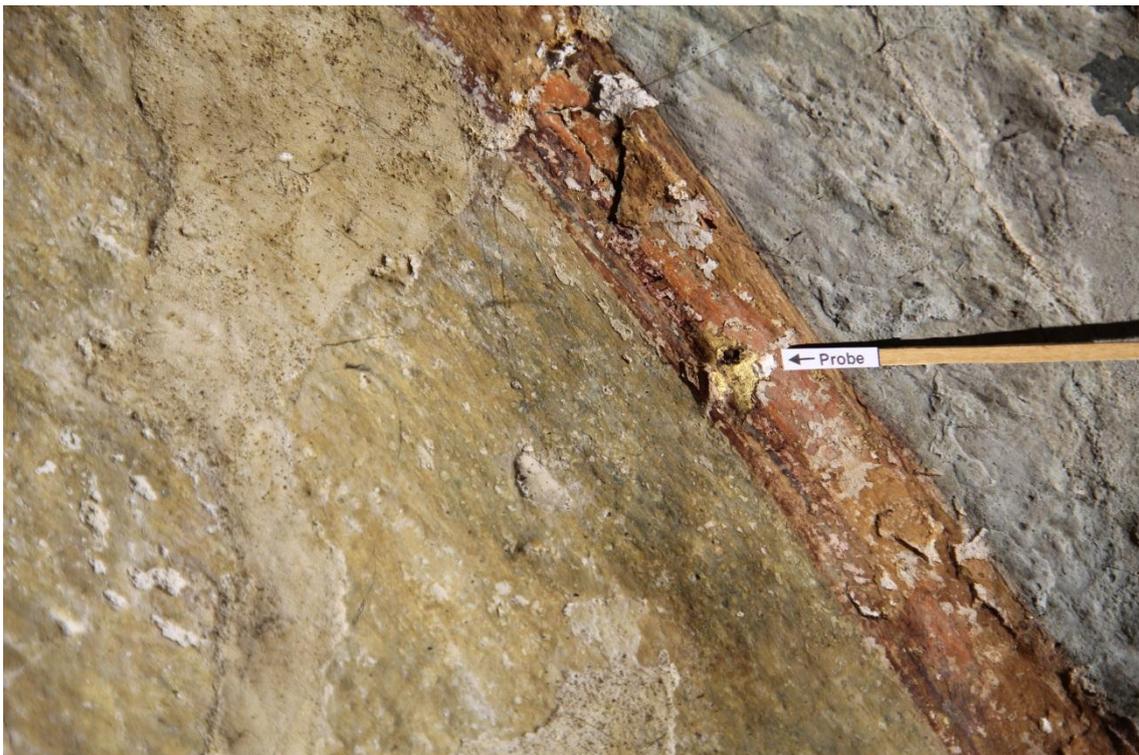
Raumnummer		
Beschreibung / Blickrichtung	Probeentnahmestelle P03, Mandorla, Goldkontur

Probeentnahmestelle P03, Querschliff und Pigmentanalyse

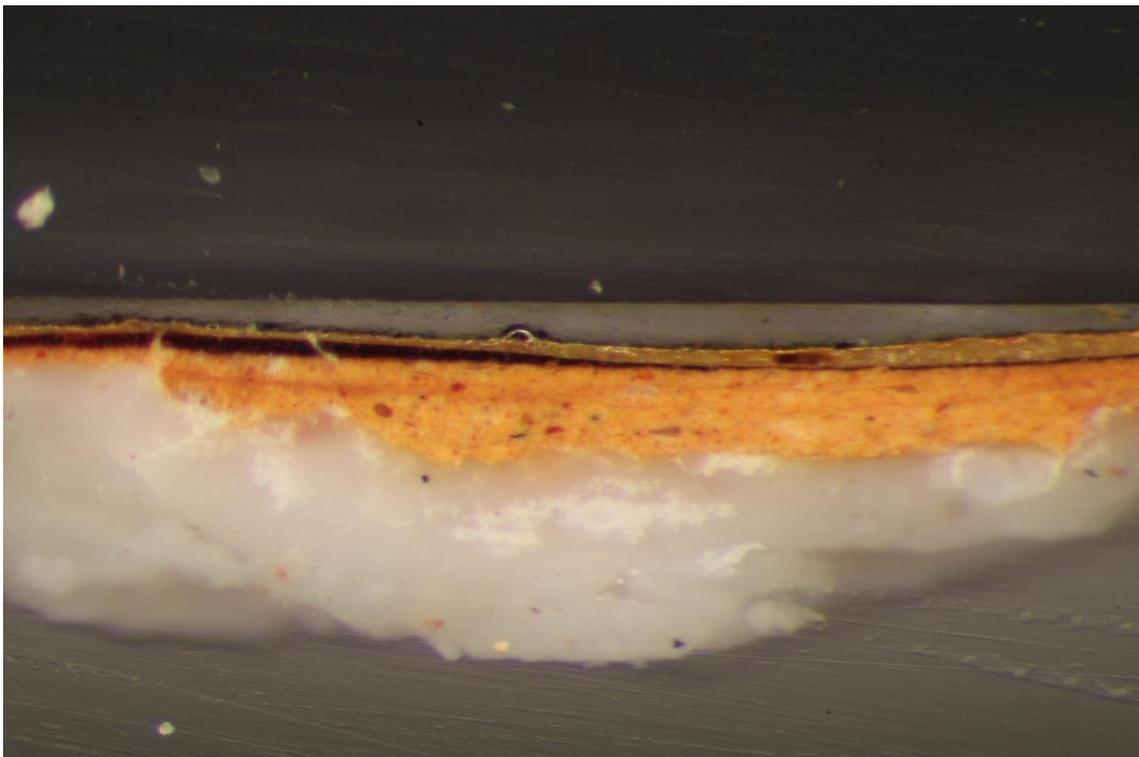
Raumnummer		
Beschreibung / Blickrichtung	Probe P03, Querschliff im Auflicht, Dunkelfeld (Mandorla, Gold)

Feinkörnige Kalkschicht ohne erkennbare Zuschläge, darauf orangerote Unterma- lung mit roten Pigmentpartikeln, darauf eine dünne Bindemittelschicht, gelblich durchsichtig, darauf Anlegemittel des Goldes (hell gelblich opak), Gold. Es handelt sich um eine Ölvergoldung. Die rote Unterlegung besteht aus einem roten Eisenoxidpigment und Zinkweiß. Das Gelbmetall ist Gold. Der Vergoldung stammt von 1915 (Nachweis von Zinkweiß).

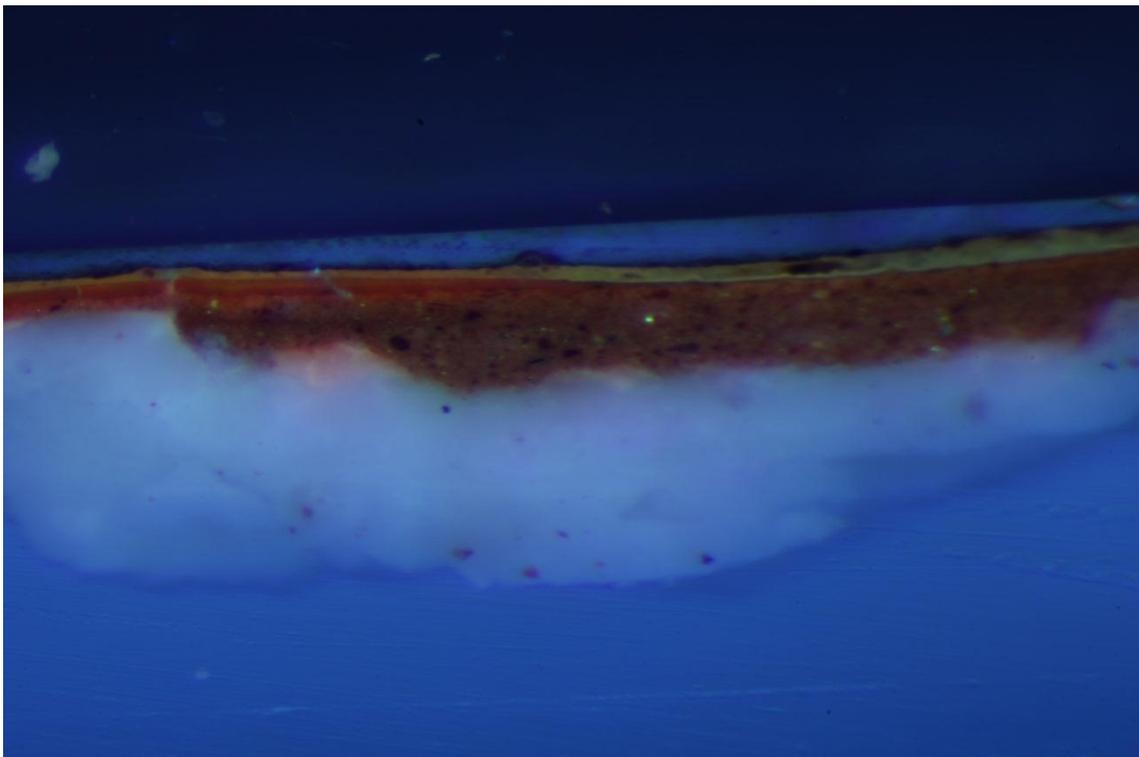
Raumnummer		
Beschreibung / Blickrichtung	Probe P03, Querschliff im UV-Licht (Mandorla, Gold)

Die eisenoxidroten Pigmentpartikel in der orangeroten Untermalung erscheinen dunkel im UV-Licht. Die Bindemittelschicht fluoresziert rötlich, das Anlegemittel gelblich. In der Kalkschicht sind einige Verunreinigungen zu erkennen.

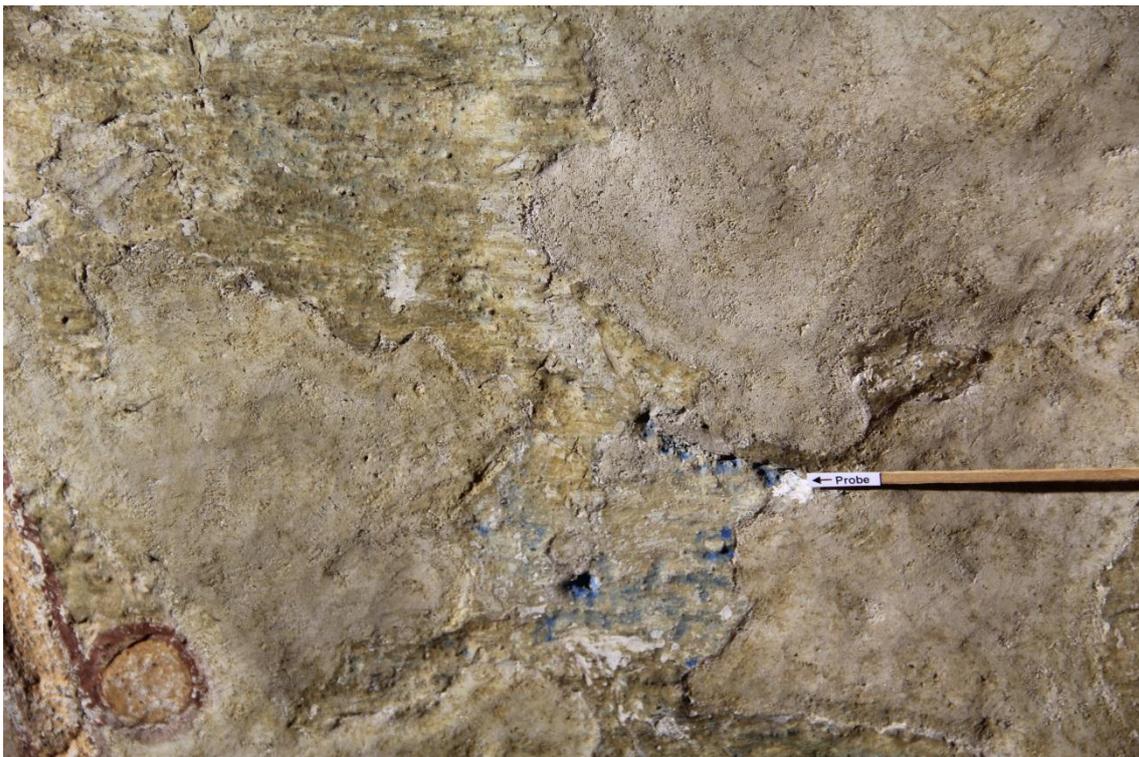
Raumnummer		
Beschreibung / Blickrichtung	Probeentnahmestelle P04, Hintergrund Majestas Domini, Blau

Probeentnahmestelle P04, Querschliff und Pigmentanalyse

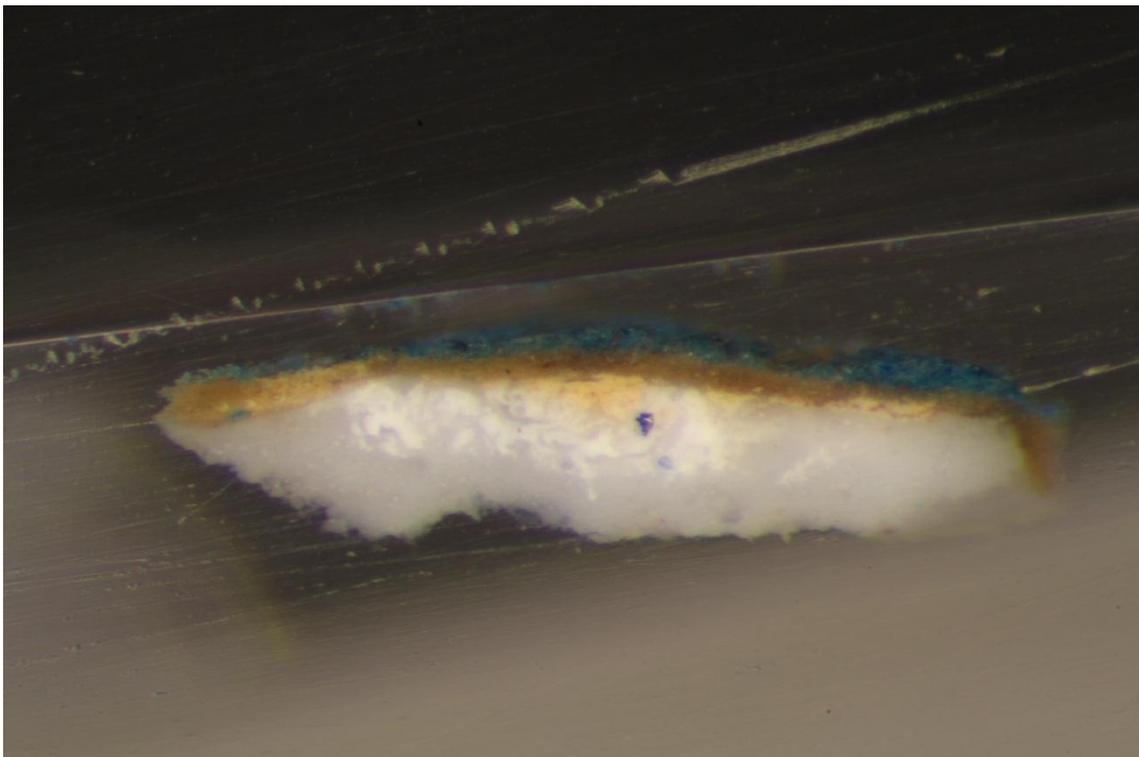
Raumnummer		
Beschreibung / Blickrichtung	Probe P04, Querschliff im Auflicht, Dunkelfeld (Majestas Domini, Hintergrund, Blau)

Feinkörnige Kalkschicht mit kleinen Verunreinigungen, darauf Untermalung in grünlichem Ocker, teilweise in der Kalkschicht eingebunden. Die ockerfarbene Schicht ist mit einem gelben Eisenoxidpigment pigmentiert. Die aufliegende blaue Schicht besteht aus Azurit. Organische Bindemittel sind nicht nachzuweisen.

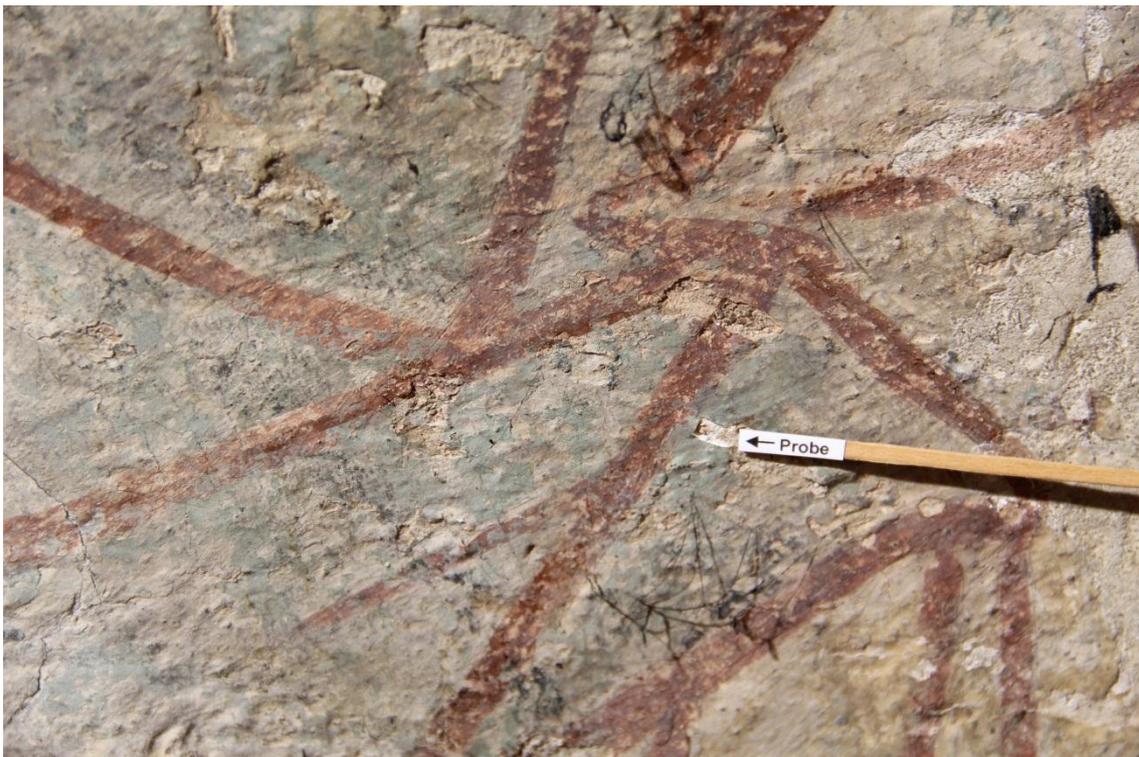
Raumnummer		
Beschreibung / Blickrichtung	Probeentnahmestelle P05, Untergewand des Christus, Hellgrün

Probeentnahmestelle P05, Querschliff

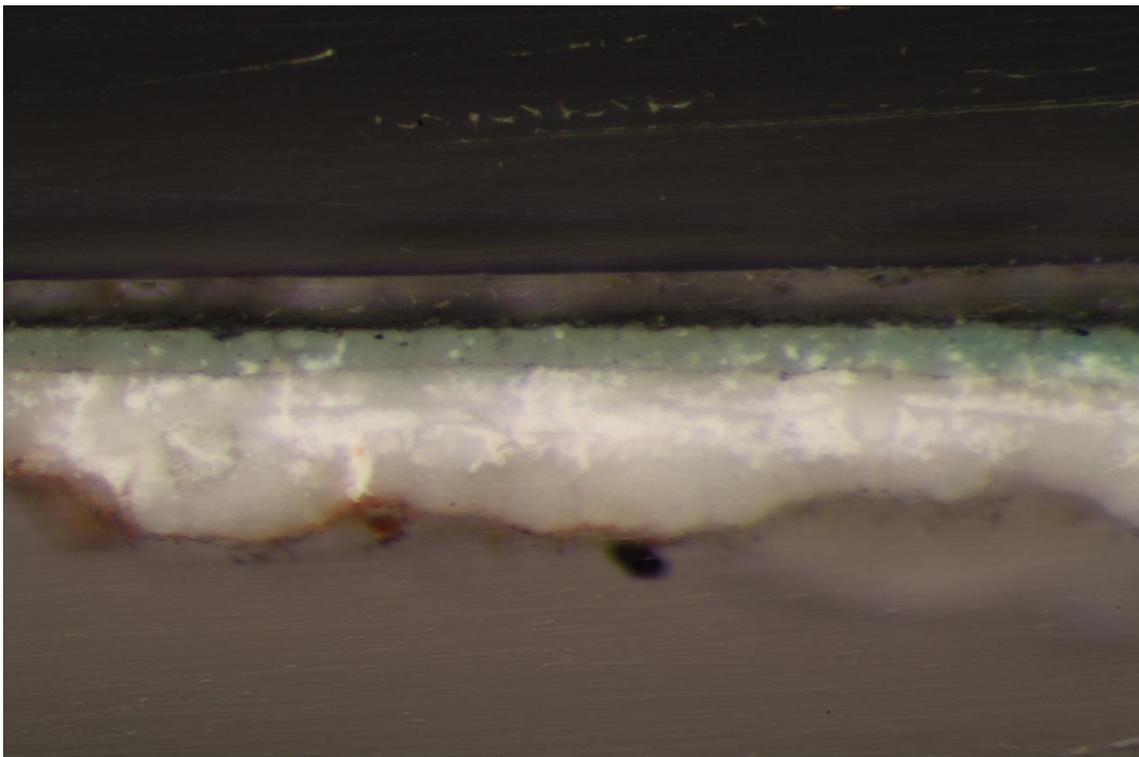
Raumnummer		
Beschreibung / Blickrichtung	Probe P05, Querschliff im Auflicht, Dunkelfeld (Untergewand des Christus, Hellgrün)

Feinkörnige Kalkschicht ohne erkennbare Zuschläge, darauf feine Schmutzschicht, Grünpigment mit Kalk ausgemischt (wahrscheinlich kupferhaltiges Pigment)

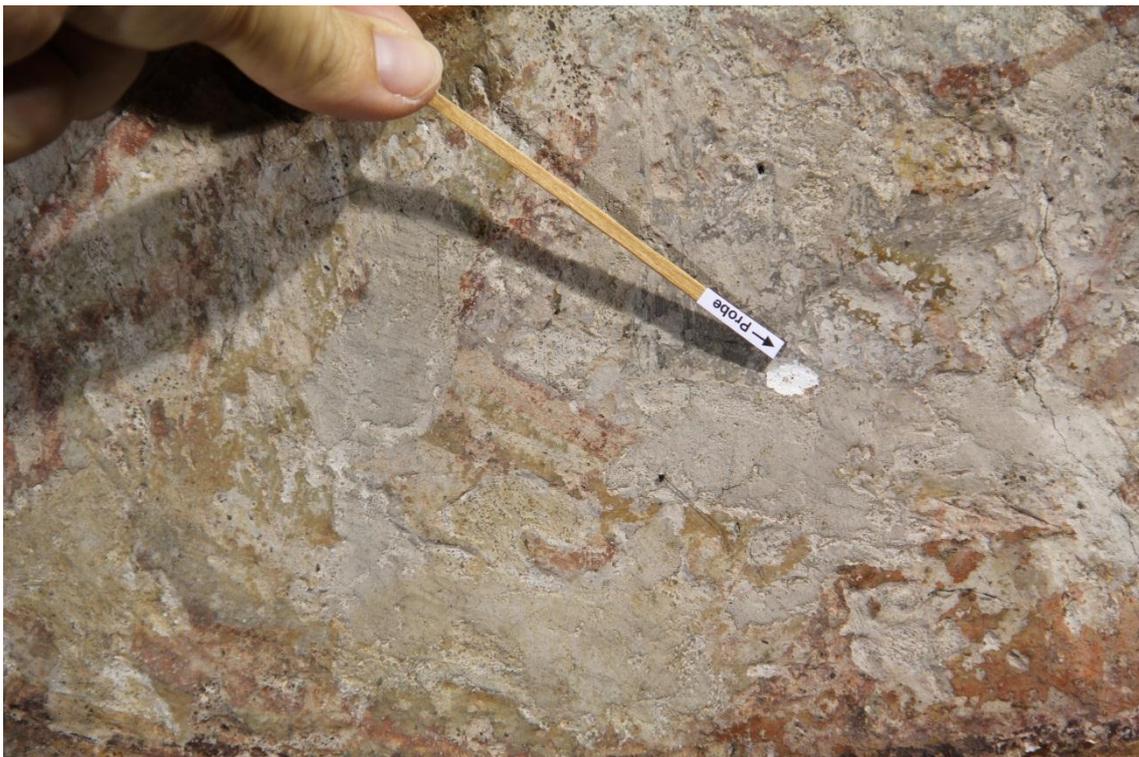
Raumnummer		
Beschreibung / Blickrichtung	Probeentnahmestelle P06, Kalotte, linkes Bildfeld, Hl. Nikolaus, Inkarnat (vergraut)

Probeentnahmestelle P06, Querschliff und Pigmentanalyse, Inkarnat

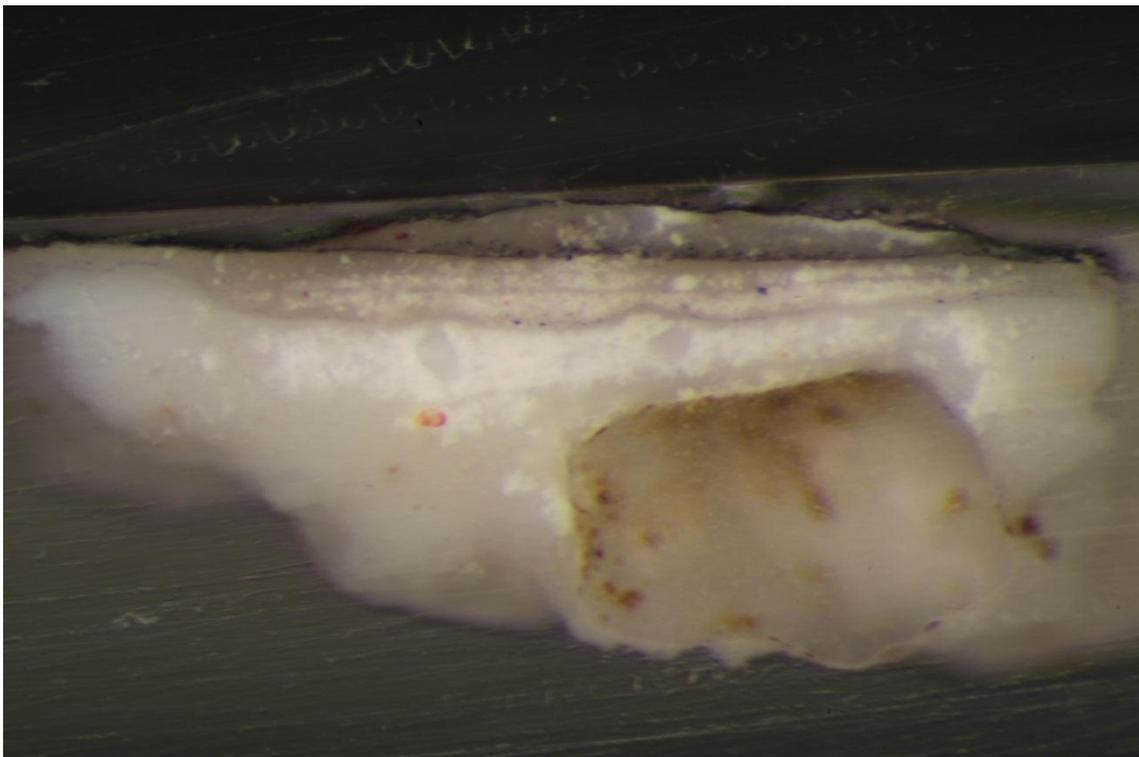
Raumnummer		
Beschreibung / Blickrichtung	Probe P06, Querschliff im Auflicht, Dunkelfeld, Hl. Nikolaus, Inkarnat

Zweilagige Kalktüncheschicht. 1. Kalkschicht mit großem Zuschlagskorn, 2. Kalkschicht mit feinen, hell kristallinen Zuschlägen. Darauf zweilagige Grundierungsschicht mit vereinzelt Pigmentkörnchen. Farbschicht: mit viel Kalk ausgemischter Inkarnatton. Etliche schwarze Bestandteile sowie vereinzelt rote Pigmentkörner sind noch zu erkennen. Die Probe besteht aus Fragmenten einer weißen Schicht mit aufliegender grauer und an wenigen Stellen roter Schicht. Die rote Schicht ist mit einem roten Eisenoxidpigment pigmentiert. Quecksilber oder Blei sind nicht nachzuweisen. Zinnober oder Mennige wurden somit nicht nachgewiesen.

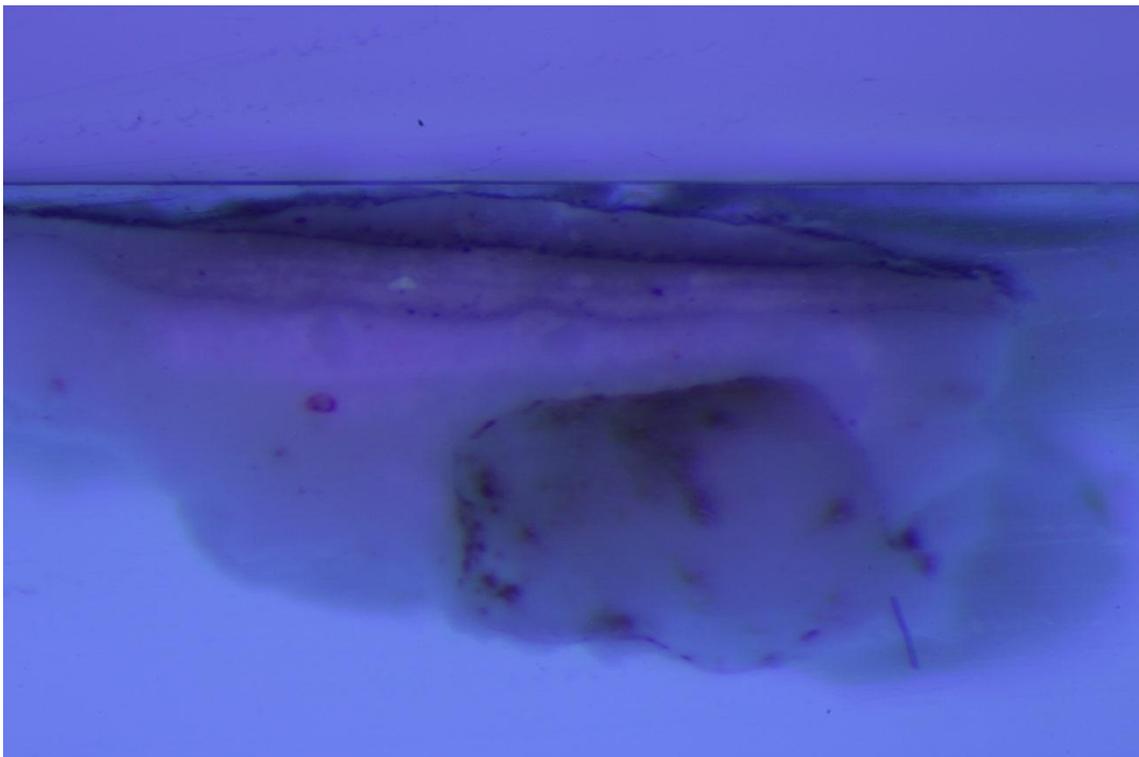
Raumnummer		
Beschreibung / Blickrichtung	Probe P06, Querschliff im UV-Licht, Hl. Nikolaus, Inkarnat

Die einzelnen Schichten der Kalktünche und Farbschicht sind hier besonders gut zu erkennen. Die roten Pigmentkörnchen sind auch unter UV-Licht Rot, was eher für Zinnober spricht. (vgl. P02 und P03)

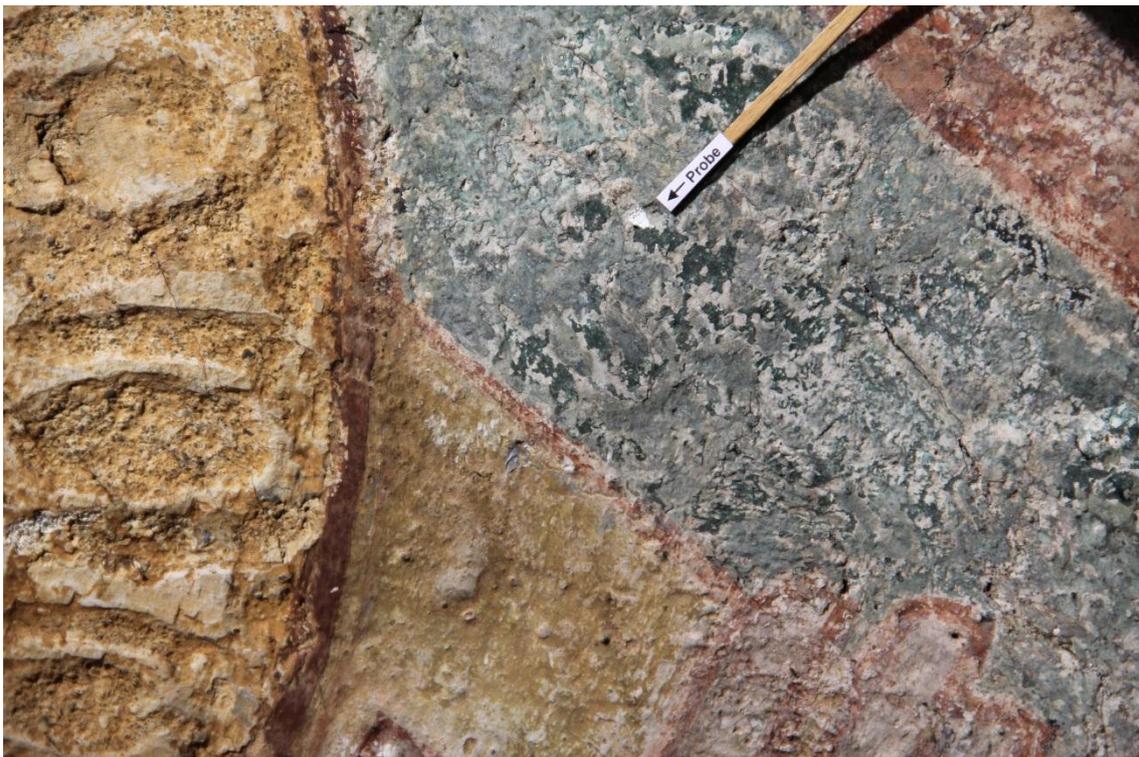
Raumnummer		
Beschreibung / Blickrichtung	Probeentnahmestelle P07, Kalotte, linkes Bildfeld, Maria, grünes Band

Probeentnahmestelle P07, Querschliff

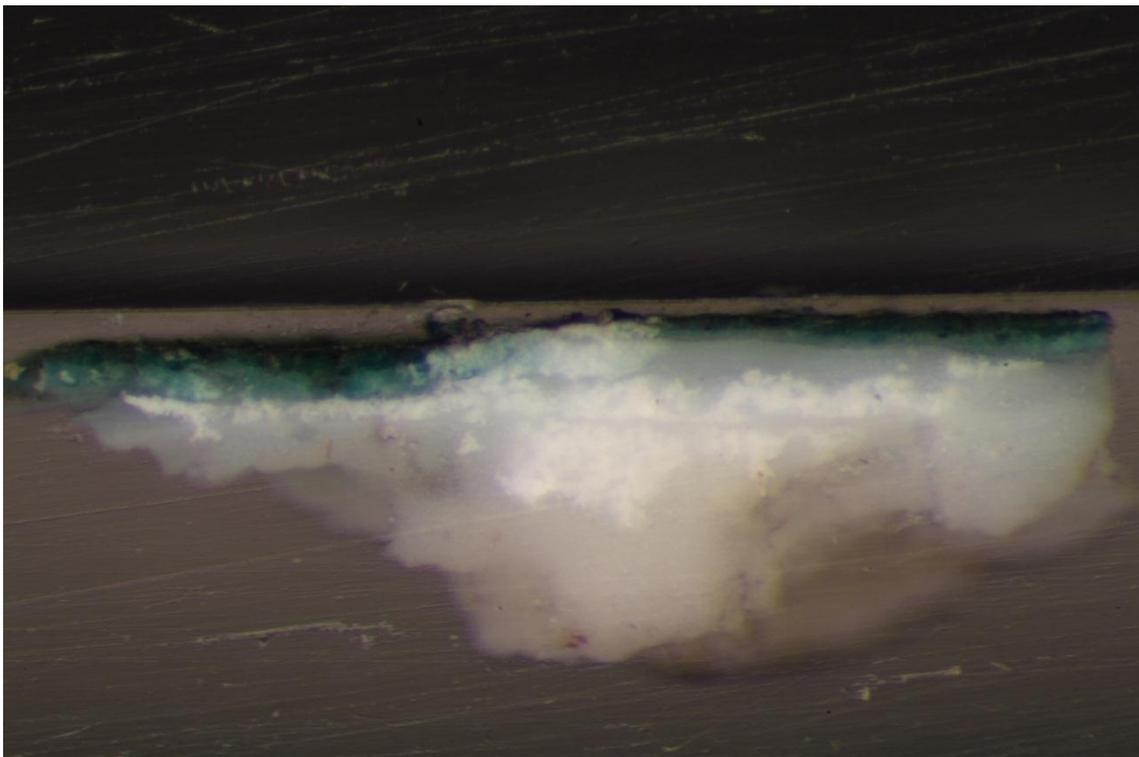
Raumnummer		
Beschreibung / Blickrichtung	Probe P07, Querschliff im Auflicht, Dunkelfeld, Grünes Band

Feinkörnige Kalkschicht ohne erkennbare Zuschläge. Grünpigment mit etwas Kalk ausgemischt. Es handelt sich augenscheinlich um dasselbe Grünpigment wie bei Probe P01. (Kupferpigment, Grünspan).

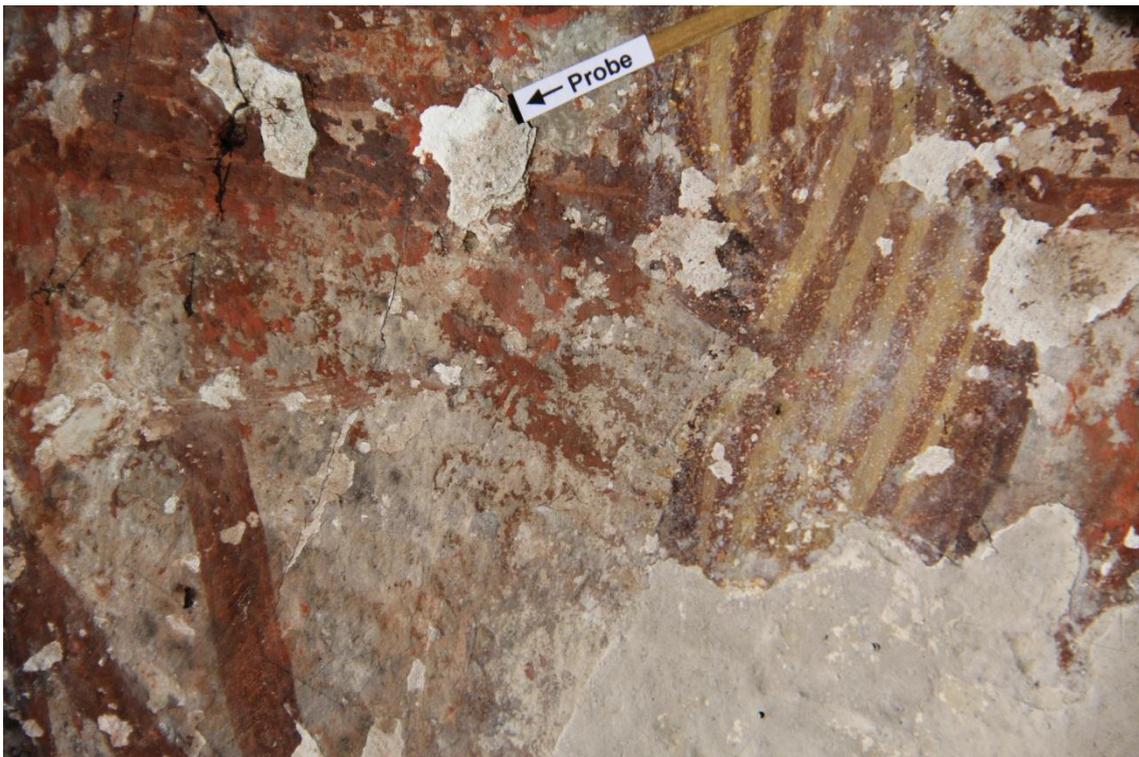
Raumnummer		
Beschreibung / Blickrichtung	Probeentnahmestelle P08, Wandfläche, 10. stehender Prophet von Nord, rotes Obergewand

Probeentnahmestelle P08, Querschliff und Pigmentanalyse

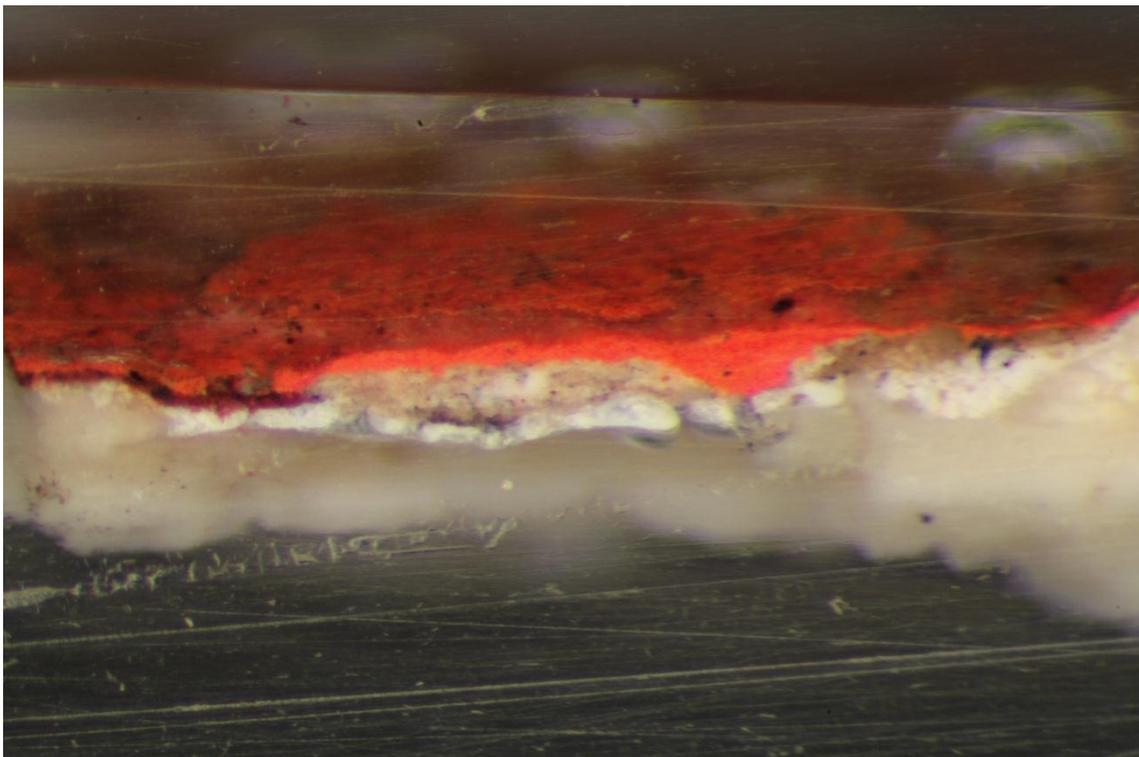
Raumnummer		
Beschreibung / Blickrichtung	Probe P08, Querschliff im Auflicht, Dunkelfeld, 10. stehender Prophet von Nord, rotes Obergewand

Kalkschicht, eisenoxidrote Vorzeichnung (links), hell gelblich-graue Untermalung (Veneda), leuchtend rote Farbschicht (Zinnober).

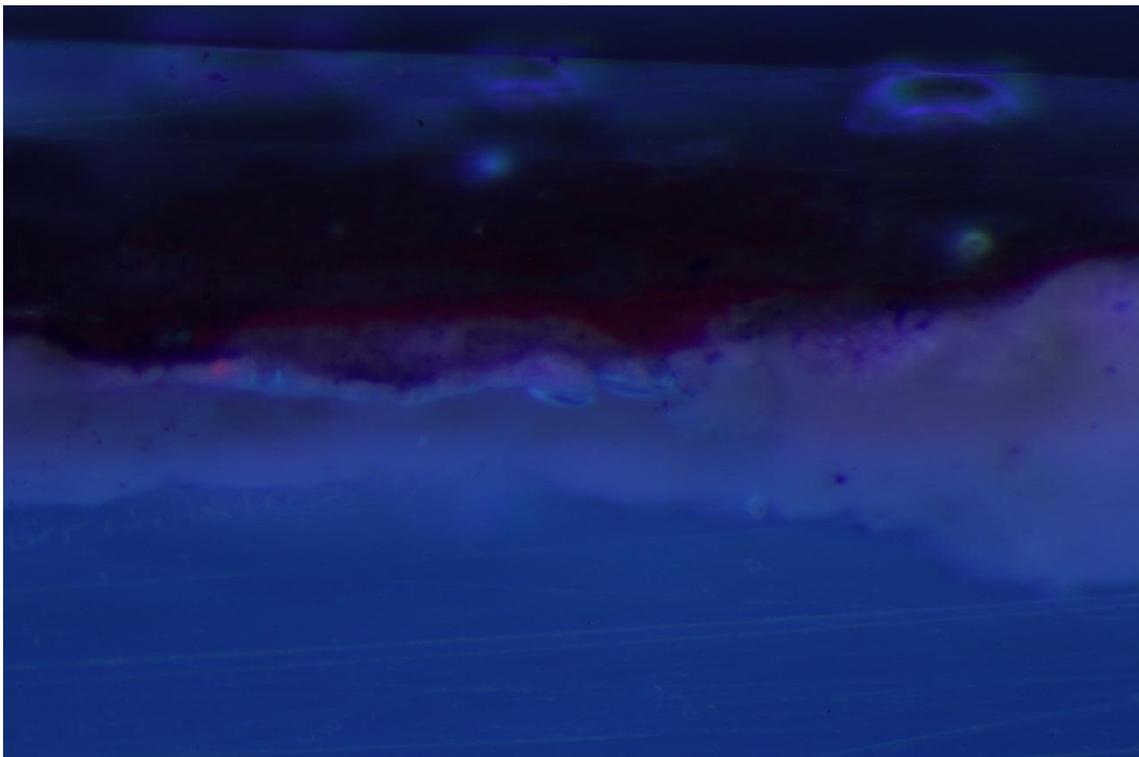
Raumnummer		
Beschreibung / Blickrichtung	Probe P08, Querschliff im UV-Licht, 10. stehender Prophet von Nord, rotes Obergewand

Das Eisenoxidrot der Vorzeichnung stellt sich dunkel dar. In der Untermalung sind dunkle Pigmentkörner zu erkennen. Die Zinnober- Farbschicht leuchtet Rot unter UV-Anregung.

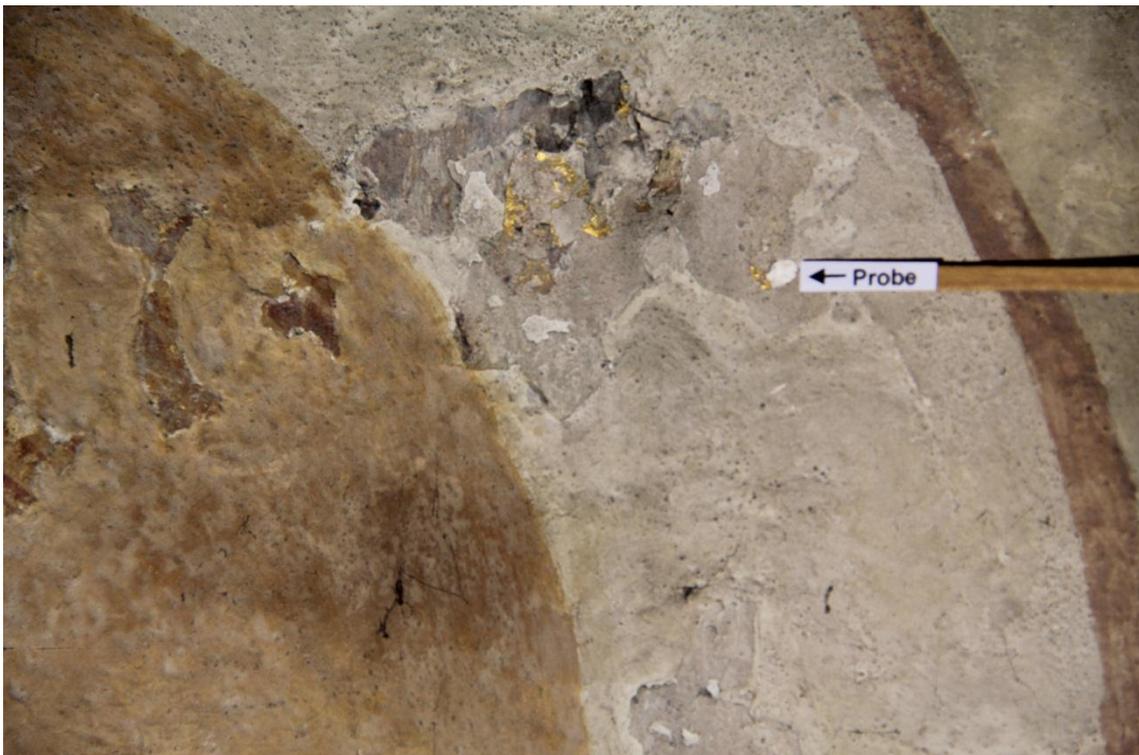
Raumnummer		
Beschreibung / Blickrichtung	Probeentnahmestelle P09, Wandfläche, 2. stehender Prophet von Nord, Nimbus rechts, Gold

Probeentnahmestelle P09, Querschliff, Pigmentanalyse

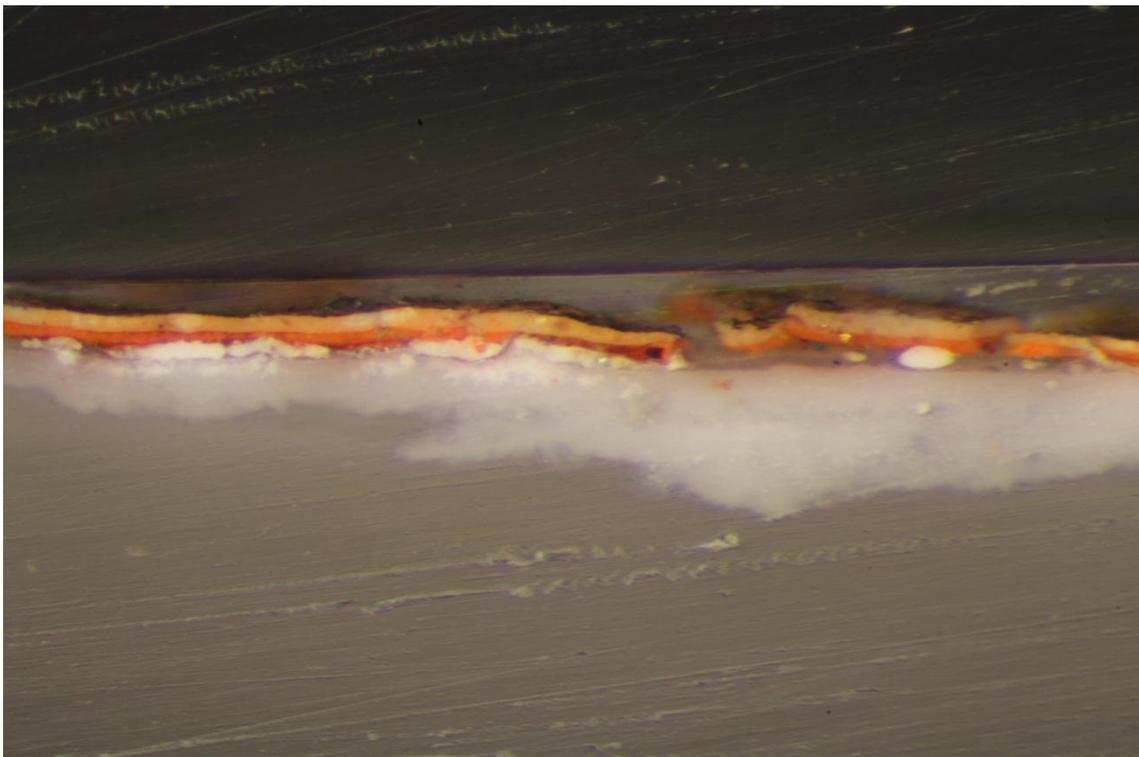
Raumnummer		
Beschreibung / Blickrichtung	Probe P09, Querschliff im Auflicht, Dunkelfeld, 2. stehender Prophet von Nord, Vergoldung des Nimbus rechts

Kalkschicht ohne Zuschläge, darauf dünne orangerote Unterma- lung. Ein tiefrotes eckiges Pigmentkorn ist sichtbar. Darauf liegt eine gelblich opake Schicht mit Zuschlägen (Anlegemittel, pigmentiert?), darauf Blattgold. Beim Anschleifen ist ein Stückchen Blattgold nach vorn geraten. Die Probe besteht aus einer weißen Schicht mit einer rot unterlegten Gelbmetallauf- lage. Die rote Unterlegung besteht aus einer Ausmischung aus Mennige und Bleiweiß in einem öligen Bindemittel. Das Gelbmetall ist Gold. Es handelt sich um eine Ölvergoldung.

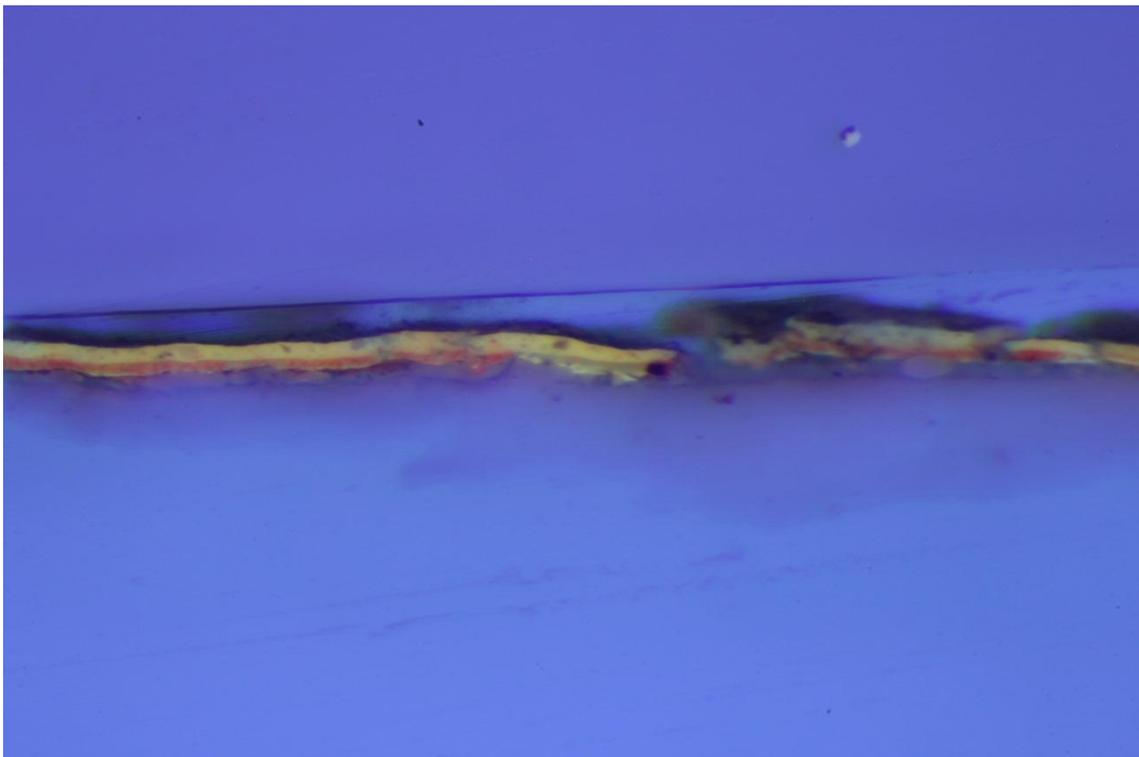
Raumnummer		
Beschreibung / Blickrichtung	Probe P09, Querschliff im UV-Licht, , 2. stehender Prophet von Nord, Vergoldung des Nimbus rechts

Die orangerote Untermalung fluoresziert rötlich, das eckige Pigmentkorn erscheint dunkel (Bleimennige), die darauf liegende Schicht fluoresziert hell gelblich. Die Zuschläge/ Verunreinigungen in der gelblich fluoreszierenden Schicht (Anlegemittel) sind deutlicher sichtbar.

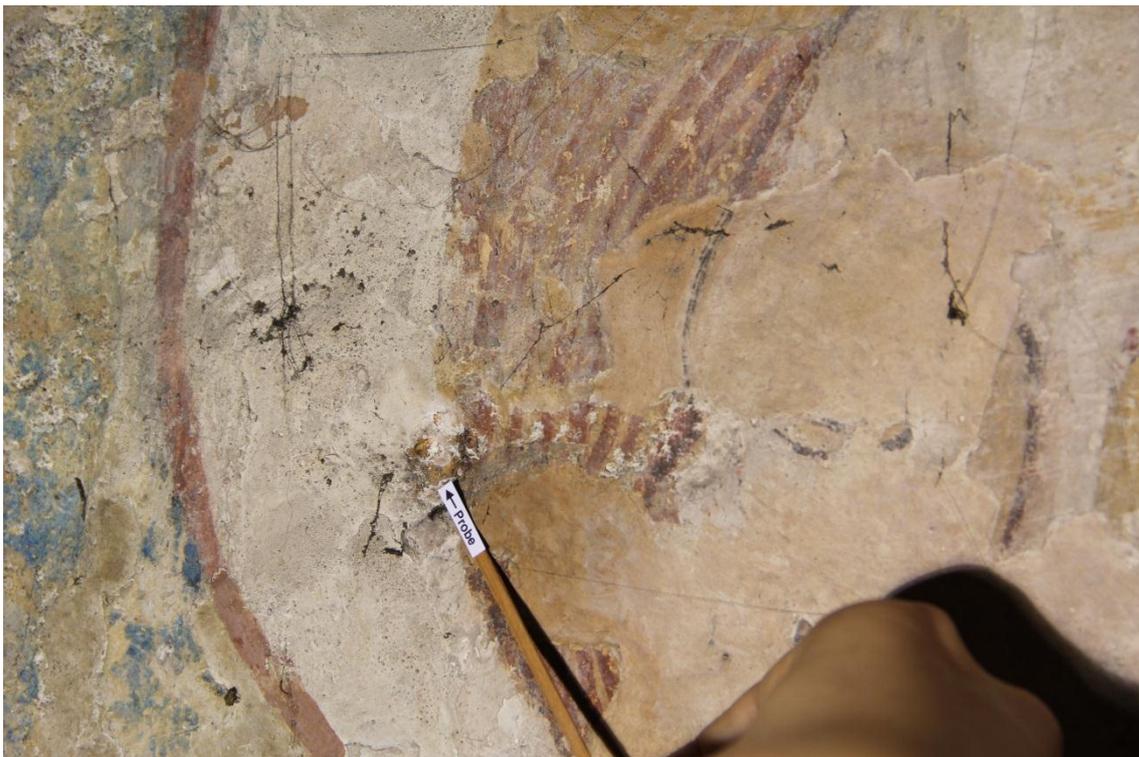
Raumnummer		
Beschreibung / Blickrichtung	Probeentnahmestelle P10, Wandfläche, 2. stehender Prophet von Nord, Nimbus links, Gold

Probeentnahmestelle P10, Querschliff
