FOTODOKUMENTATION

Straße	Kirchplatz 1	
Kulturobjekt	Kath. Kirche St. Blasius, Wandmalerei	
KLARA-ID	106678 (Wandmalerei)	
Autor	Katharina Heiling, Fotos und Text	
Aufnahmeart	digital	
Aufnahmedatum	September/November 2012	
Fotonummer/ Dateiname	106678MRR2012_09_12_121

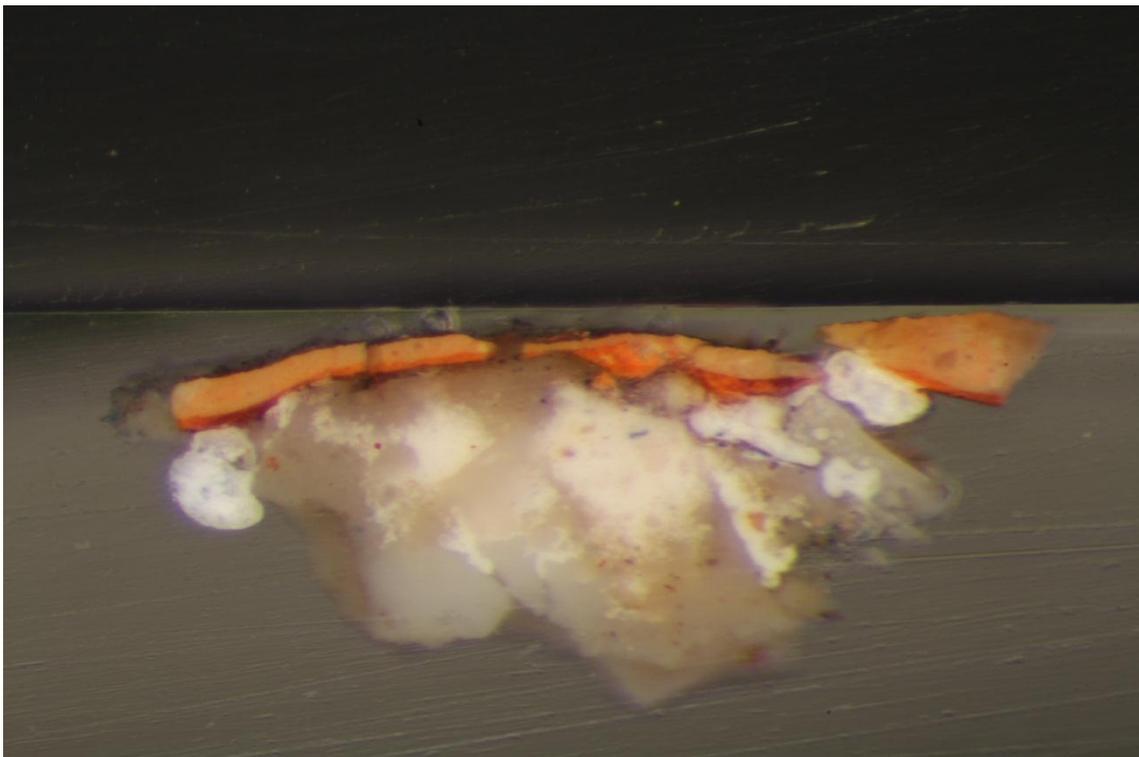
Raumnummer		
Beschreibung / Blickrichtung	Probe P10, Querschliff im Auflicht, Dunkelfeld, 2. stehender Prophet von Nord, Vergoldung des Nimbus links

Kalktünche mit versinterter Oberfläche. Orangerote Untermalung. Darauf liegt eine gelblich opake Schicht mit Zuschlägen (Anlegemittel, pigmentiert?), darauf Blattgold. Es war die Vermutung, dass es sich um eine Vergoldung von 1915 handelt. Die Probe zeigt jedoch denselben Fassungsaufbau wie P09, bei welcher es sich eindeutig um die Originalvergoldung handelt.

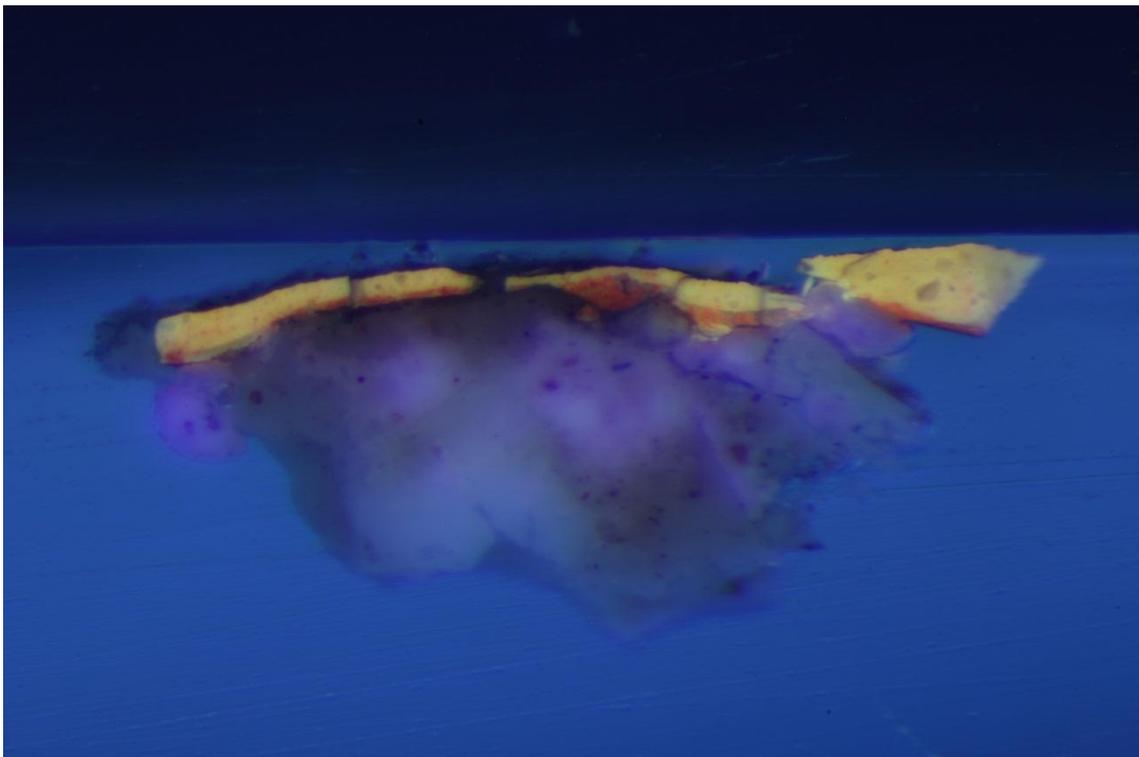
Raumnummer		
Beschreibung / Blickrichtung	Probe P10, Querschliff im UV-Licht, 2. stehender Prophet von Nord, Vergoldung des Nimbus links

Die orangerote Untermalung fluoresziert rötlich, die darauf liegende Schicht fluoresziert hell gelblich. Die Zuschläge/Verunreinigungen in der gelblich fluoreszierenden Schicht (Anlegemittel) sind deutlicher sichtbar.

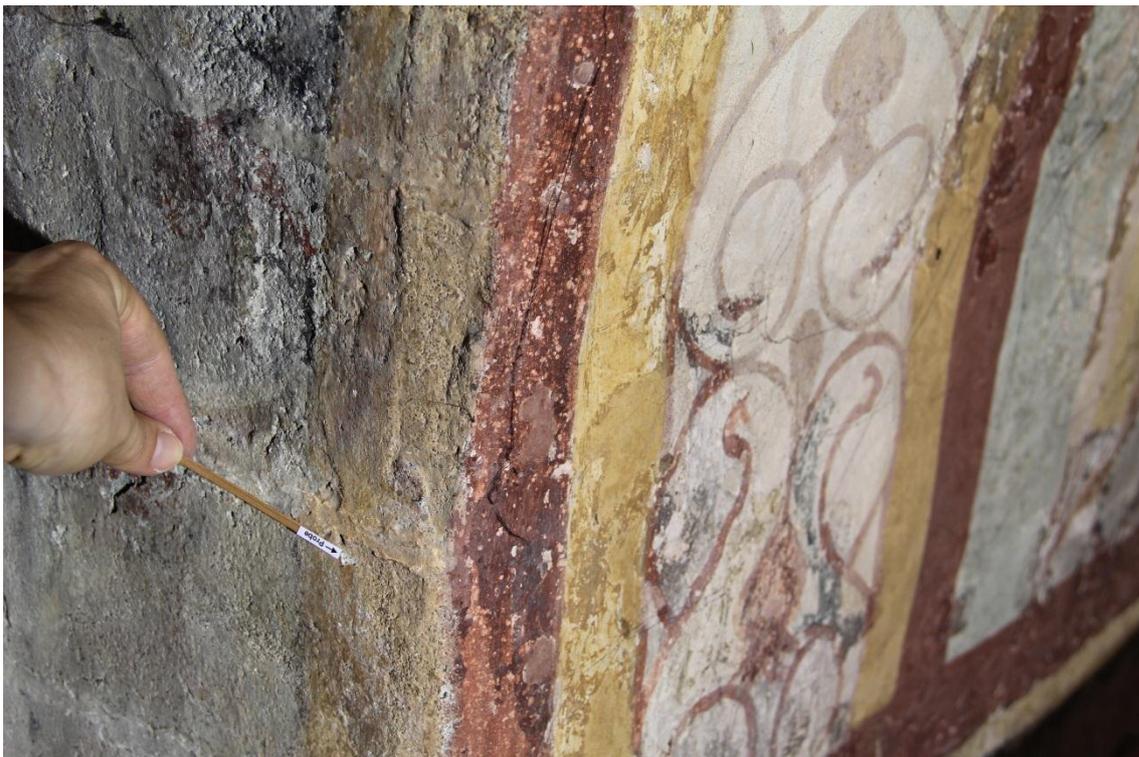
Raumnummer		
Beschreibung / Blickrichtung	Probeentnahmestelle P11, Stirnseite des Bogens, Ornamentband ockerfarbener Bereich

Probeentnahmestelle P11, Querschliff

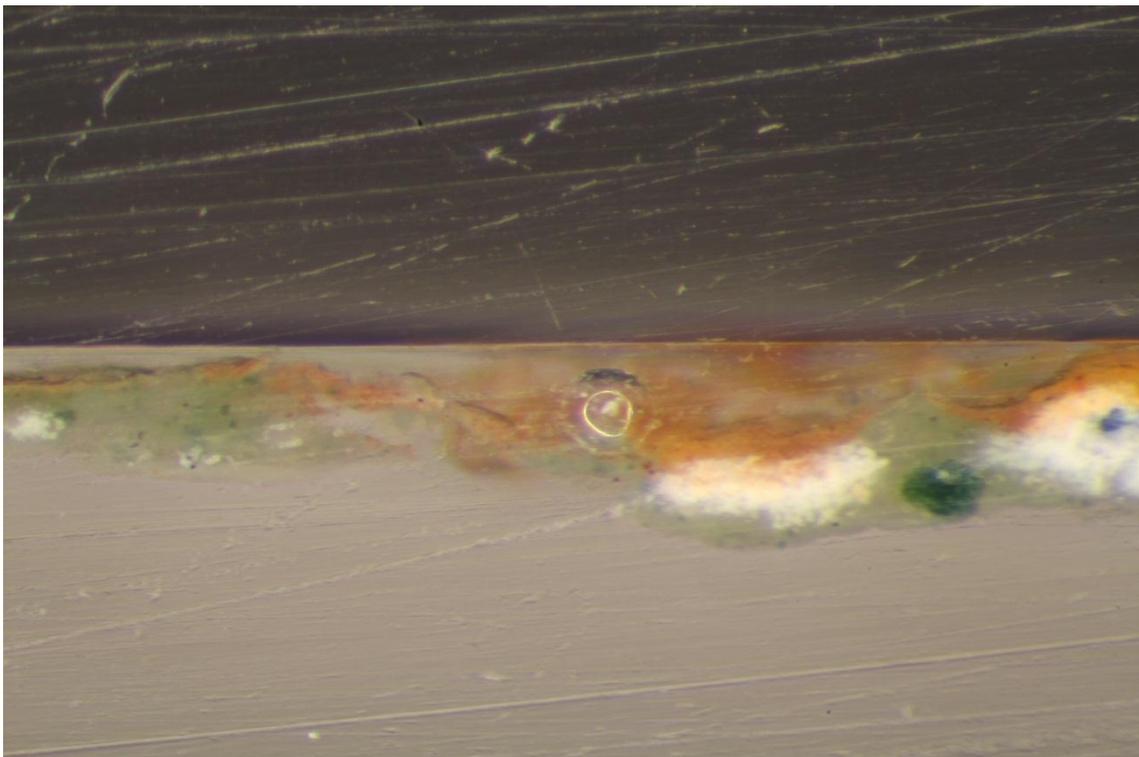
Raumnummer		
Beschreibung / Blickrichtung	Probe P11, Querschliff im Auflicht, Dunkelfeld, Stirnseite des Bogens. Ockerfarbenes Ornamentband

Die grüne Erstfassung des Bogens (Quadermalerei) ist freskalin in die durchscheinende Calcitschicht eingebunden. Ein großes grünes Pigmentkörnchen ist erkennbar. Darauf liegt die rötlich ockerfarbene Schicht der Apsisausmalung (Ornamentband). Es gibt keine vorbereitende Kalktünche dazwischen. (Das Weiße ist eine mit Schleifstaub gefüllte Luftblase)

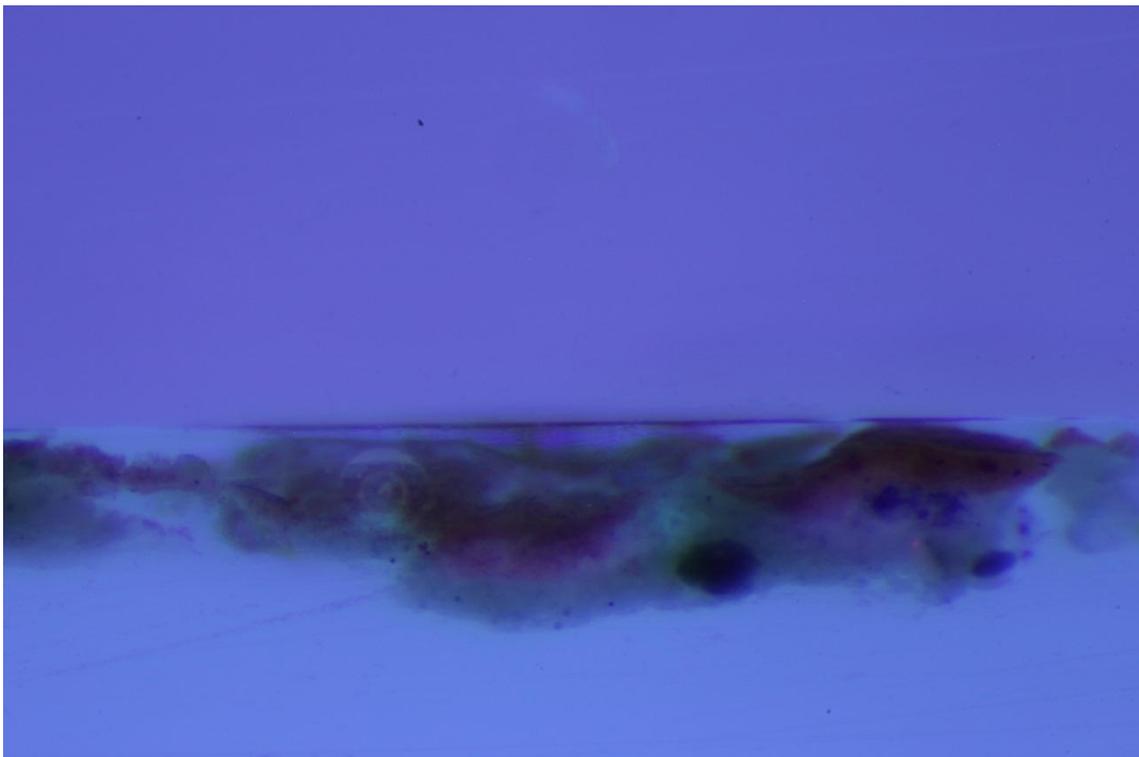
Raumnummer		
Beschreibung / Blickrichtung	Probe P11, Querschliff im UV-Licht, Stirnseite des Bogens. Ockerfarbenes Ornamentband

Auch im UV-Licht werden die zwei Farbfassungen deutlich trennbar.

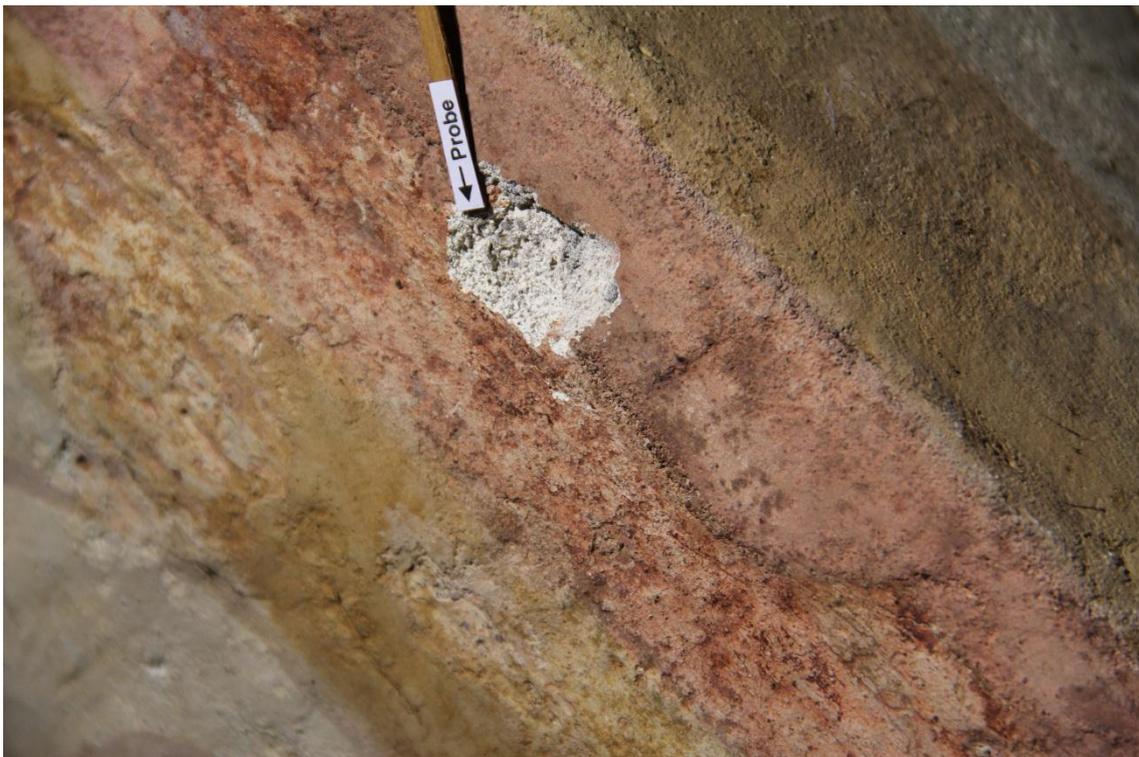
Raumnummer		
Beschreibung / Blickrichtung	Probeentnahmestelle P12, Zwickel, Ornamentband, Putzprobe in Altfehlstelle

Probeentnahmestelle P12, Querschliff

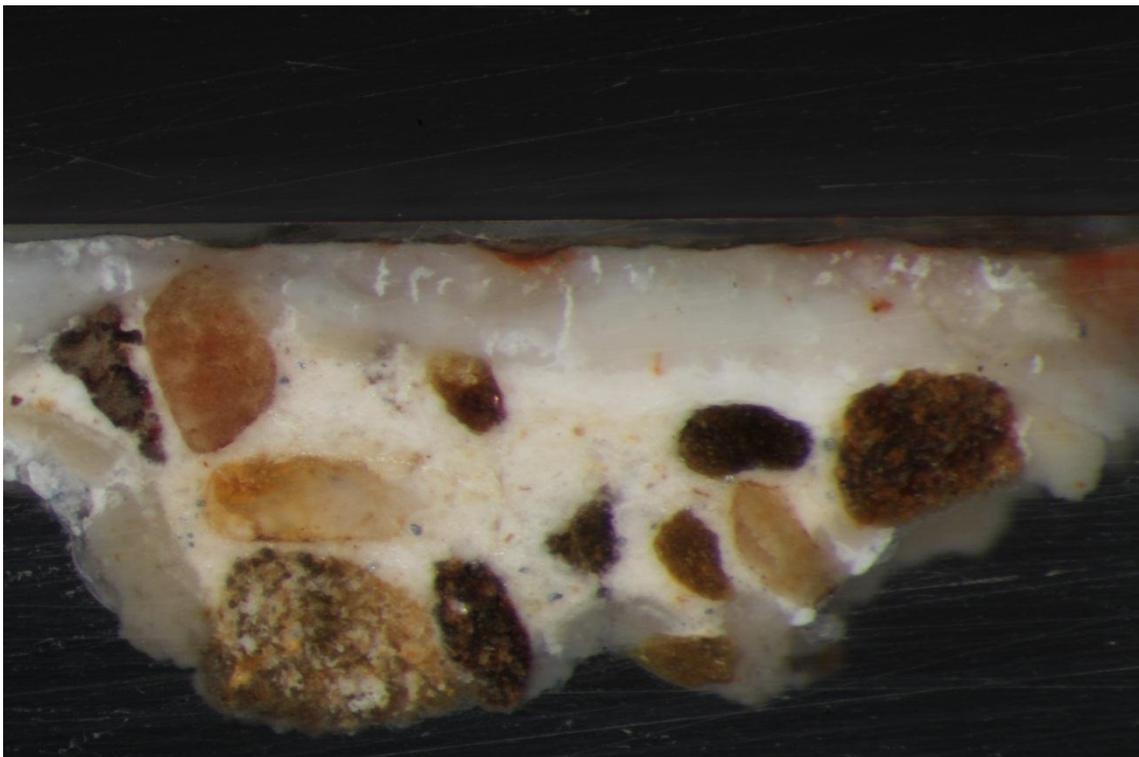
Raumnummer		
Beschreibung / Blickrichtung	Probe P12, Querschliff im Auflicht, Dunkelfeld, Putzprobe

Probe des Feinputzes mit dem gesamten Fassungs Aufbau. Die Zuschlagkörner sind überwiegend dunkel, der Feinputz erscheint leicht gelblich. Die darauf liegende Kalktünche ist weiß ohne Zuschläge, die Schicht Eisenoxidrot ist freskale darin eingebunden.

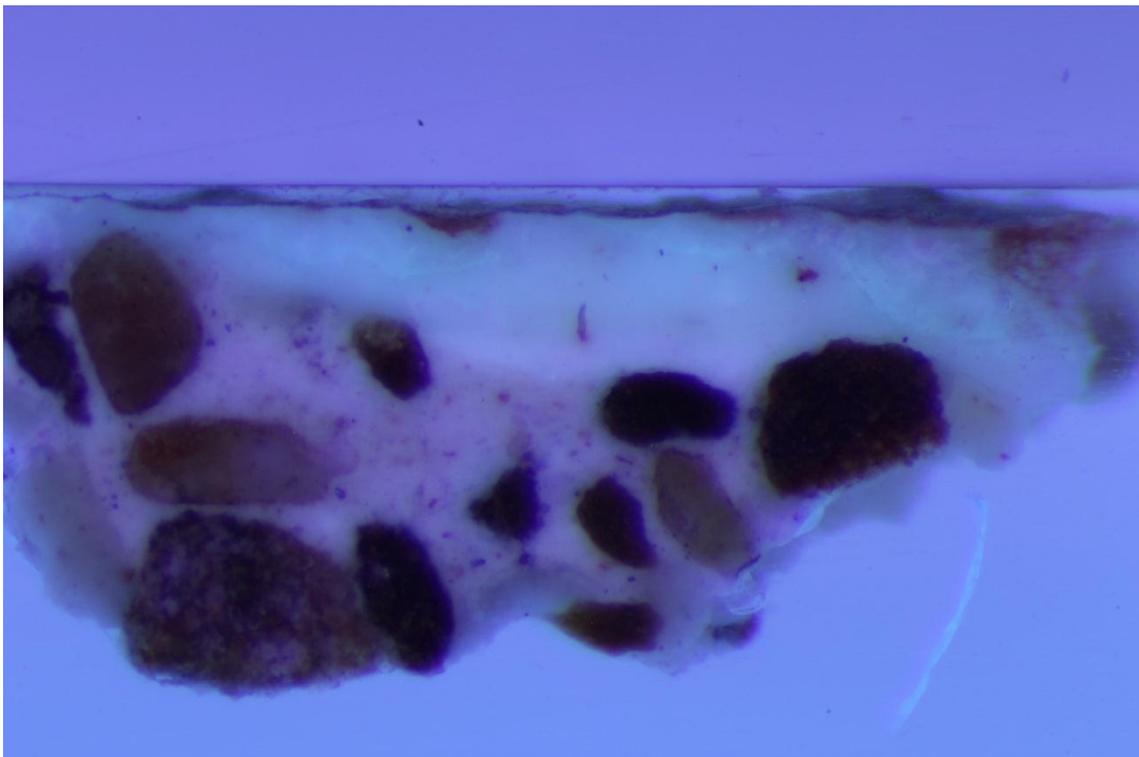
Raumnummer		
Beschreibung / Blickrichtung	Probe P12, Querschliff im UV-Licht, Putzprobe

Im UV- Licht stellt sich der Feinputz aufgrund der Feianteile des Sandes deutlich dunkler dar als die hell reflektierende Kalktünche. Die Eisenoxidrotpartikel erscheinen dunkel.
