FOTODOKUMENTATION

Straße	Alt-Wormbach 2	
Kulturobjekt	Kath. Pfarrkirche St. Peter und Paul	
KLARA-ID	101099 (Wandmalerei)	
Autor	Anna Skriver	
Aufnahmeart	digital	
Aufnahmedatum	17.09.2014	
Fotonummer/ Dateiname	101099MRR2014_09_17_01.

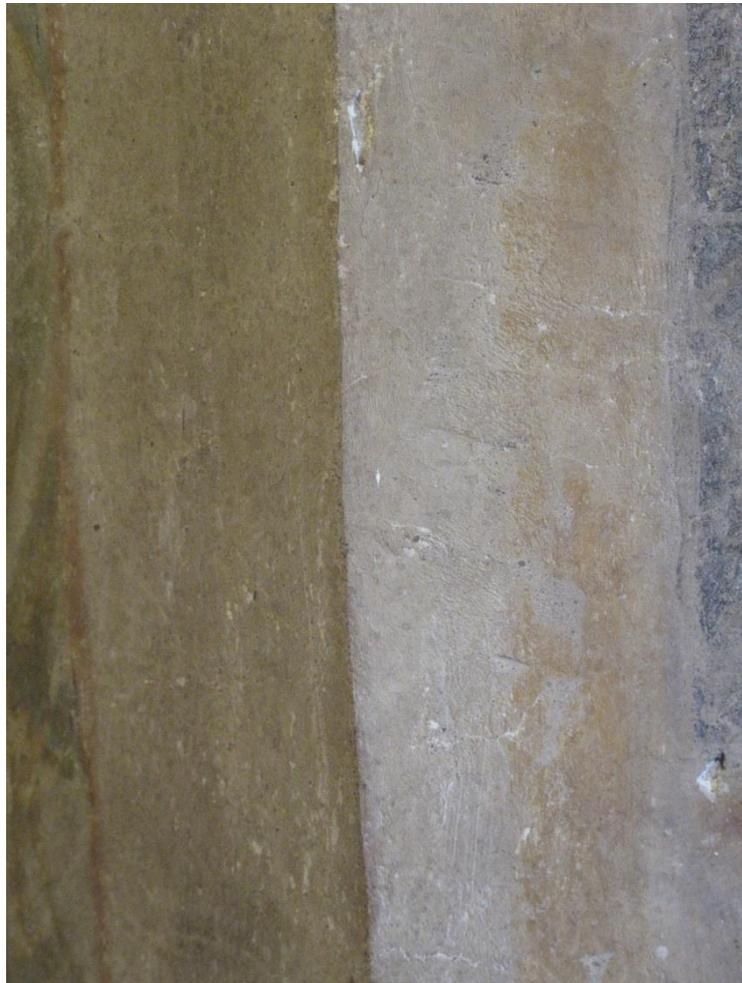
Beschreibung / Blickrichtung	Blick auf die nördliche Laibungskante

Die Laibungskante ist bei dem allgemein recht dünnen Putzauftrag von ca. 5 mm (siehe Messung an Fehlstellen bei Heiling) sehr exakt und scharfkantig ausgeführt.

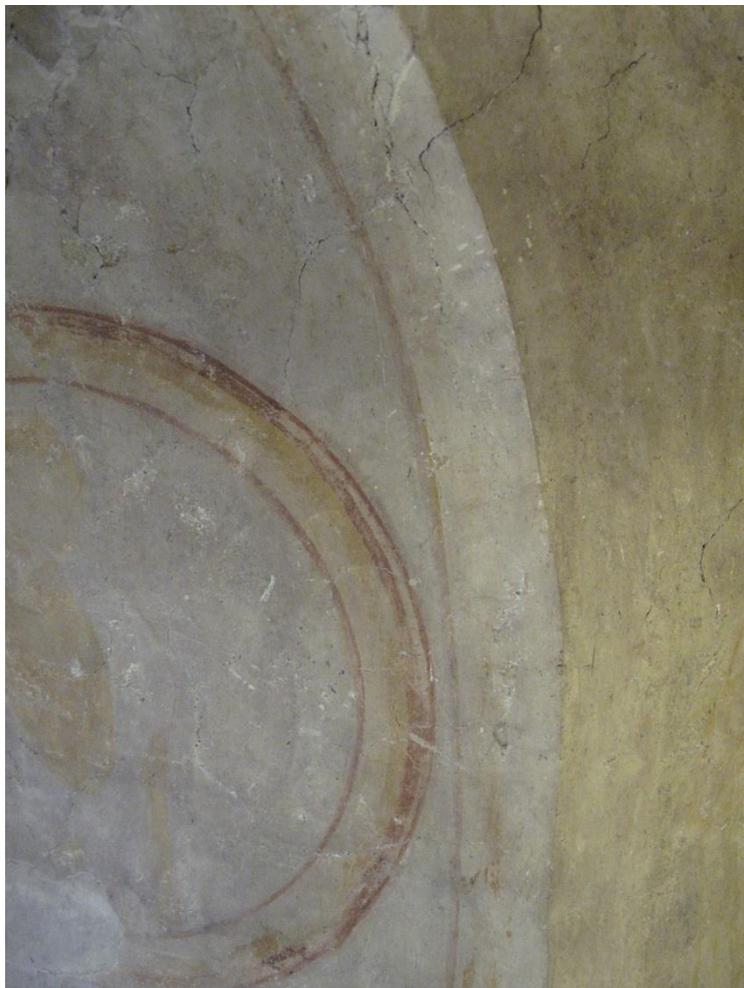
Beschreibung / Blickrichtung	Blick auf die Laibungskante am rechten Bogenansatz

Auch hier am Bogenansatz ist die Putzkante sehr fein und scharfkantig ausgezogen.

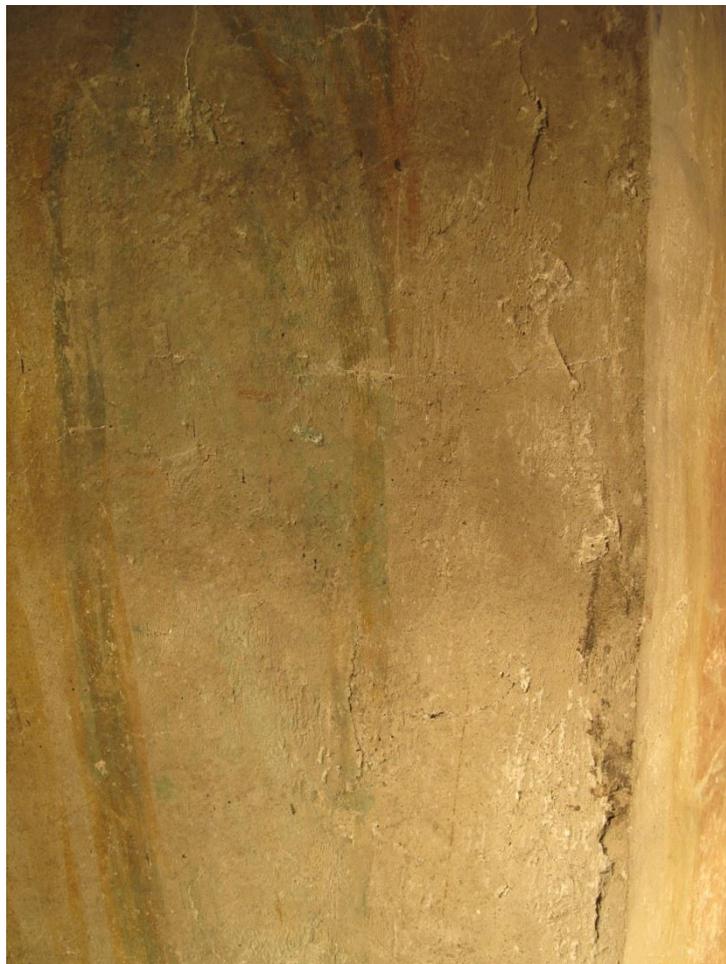
Beschreibung / Blickrichtung	Blick auf die Wandfläche seitlich der nördlichen Laibungskante

Der Putz ist aus der Laibung über die Kante hinweggezogen worden und endet auf der Wandfläche seitlich der Laibung, ein Verfahren, was auch andernorts (Westwerk Corvey) angewandt wurde.

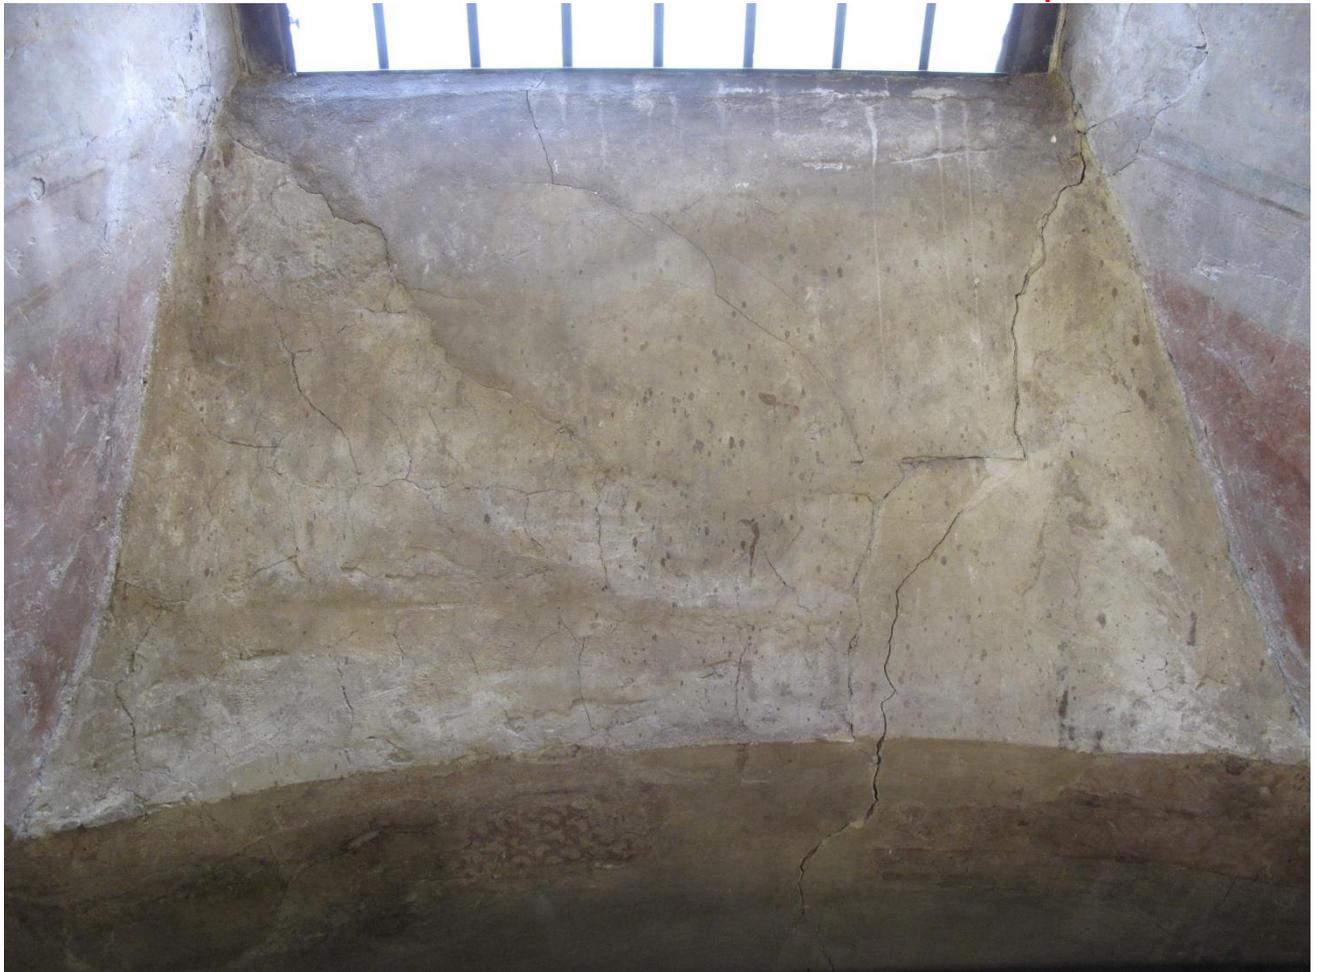
Beschreibung / Blickrichtung	Blick auf die Sohlbank der Fensterlaibung

Sehr ungewöhnlich ist die umfängliche Erhaltung des Originalputzes auf der Sohlbank. An beiden Seiten sind die Anschlüsse zu den Laibungen noch original. Eine größere Putzerneuerung findet sich im Anschluss an die Verglasung etwa dreieckig nach unten zulaufend, an den Rissen erkennbar.

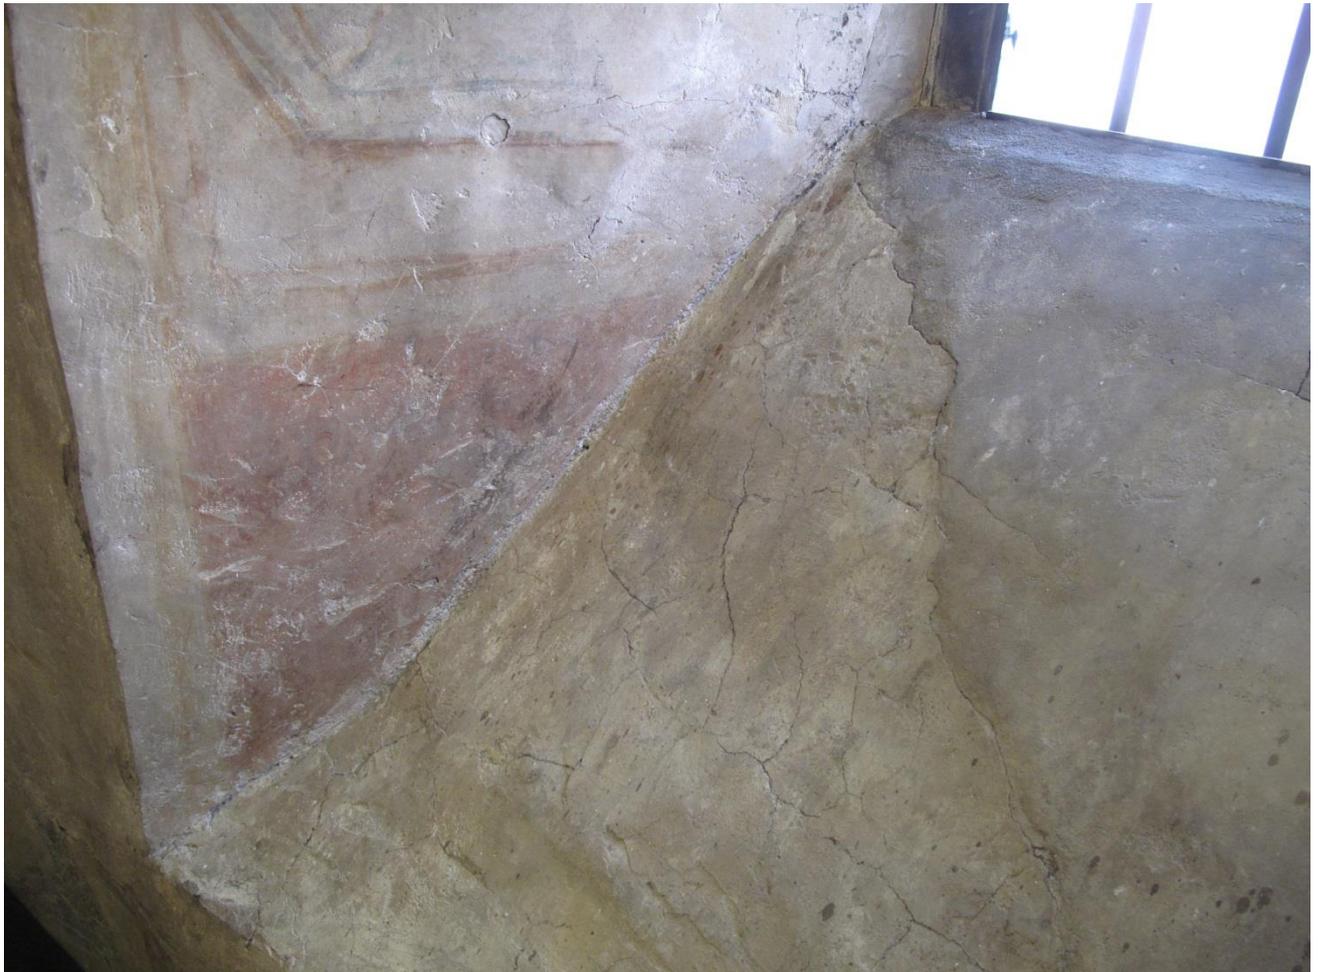
Beschreibung / Blickrichtung	Blick auf den Anschluss Sohlbank/Laibung auf der Nordseite

Die gesamte Putzkante von der Wandfläche bis kurz vor dem Fenster ist ursprünglich.

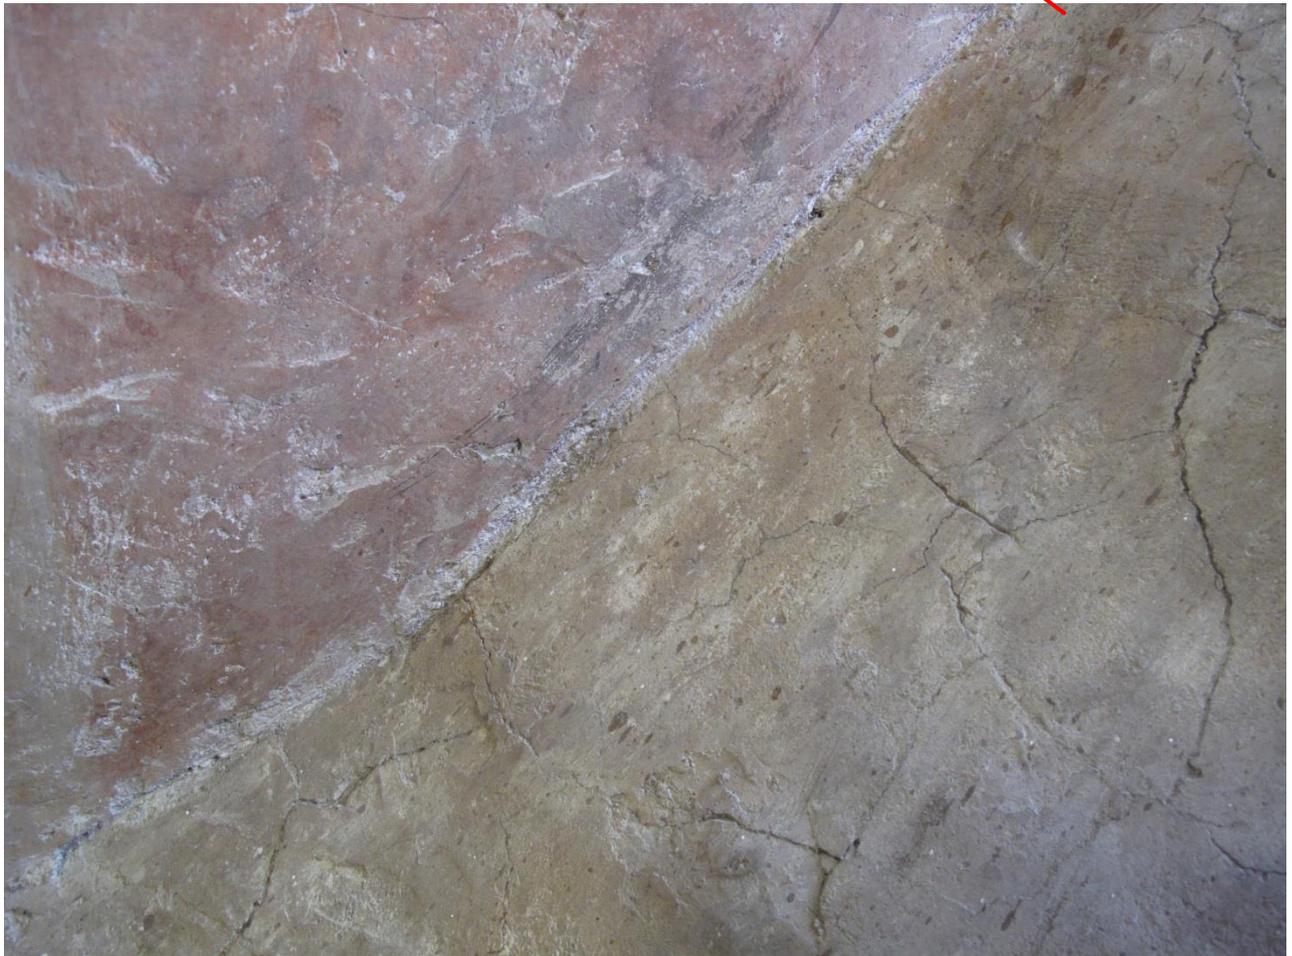
Beschreibung / Blickrichtung	Detail aus voriger Abb.

An der Putzkante sind noch Spuren des Arbeitsablaufes auszumachen.

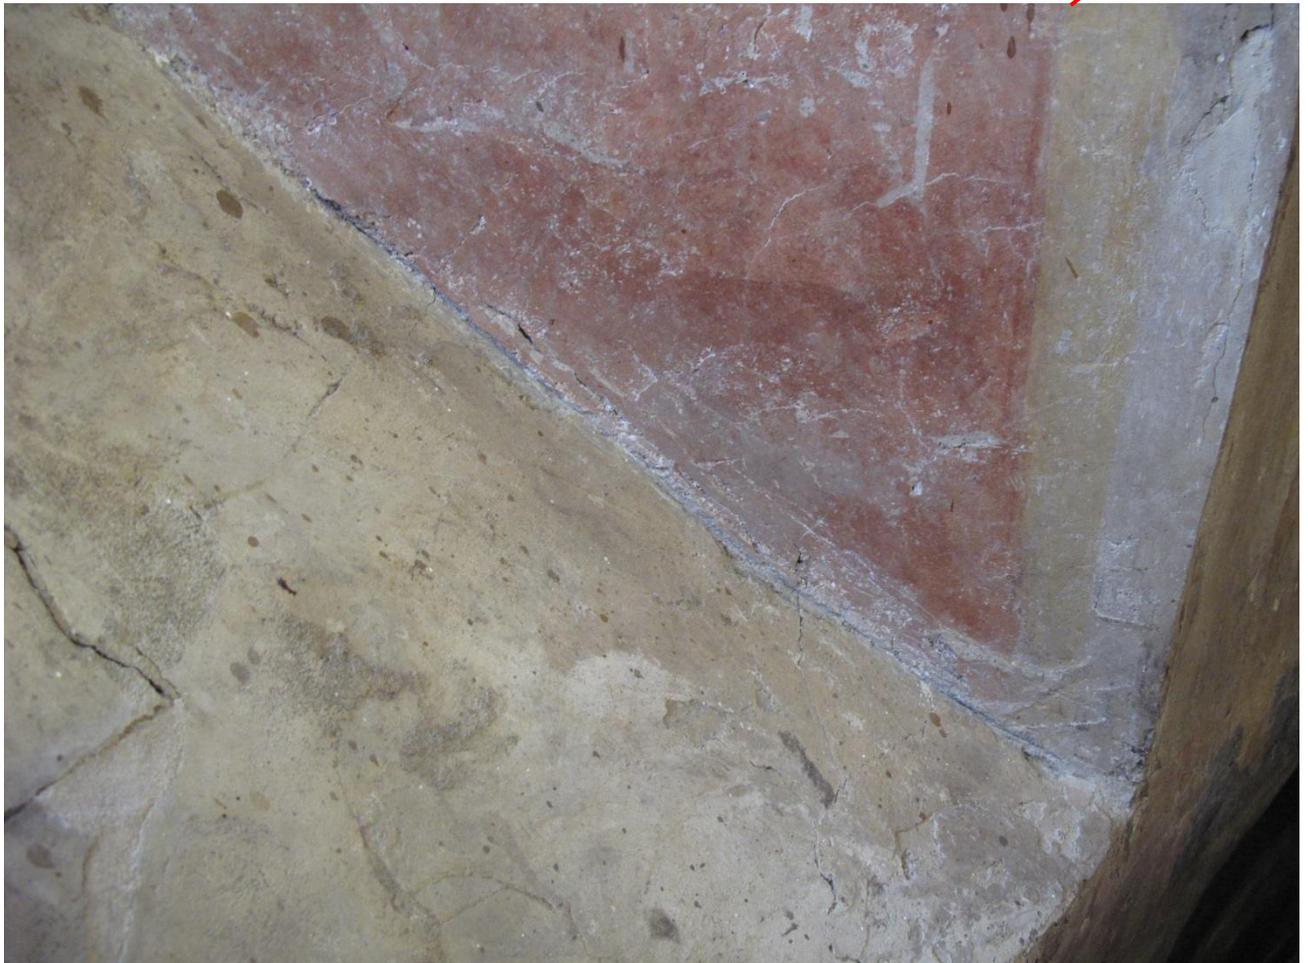
Beschreibung / Blickrichtung	Putzkante von Sohlbank/Laibungsfläche der Südseite

Bis zur Wandkante ist der Putz auf der Sohlbank in diesem Bereich original.

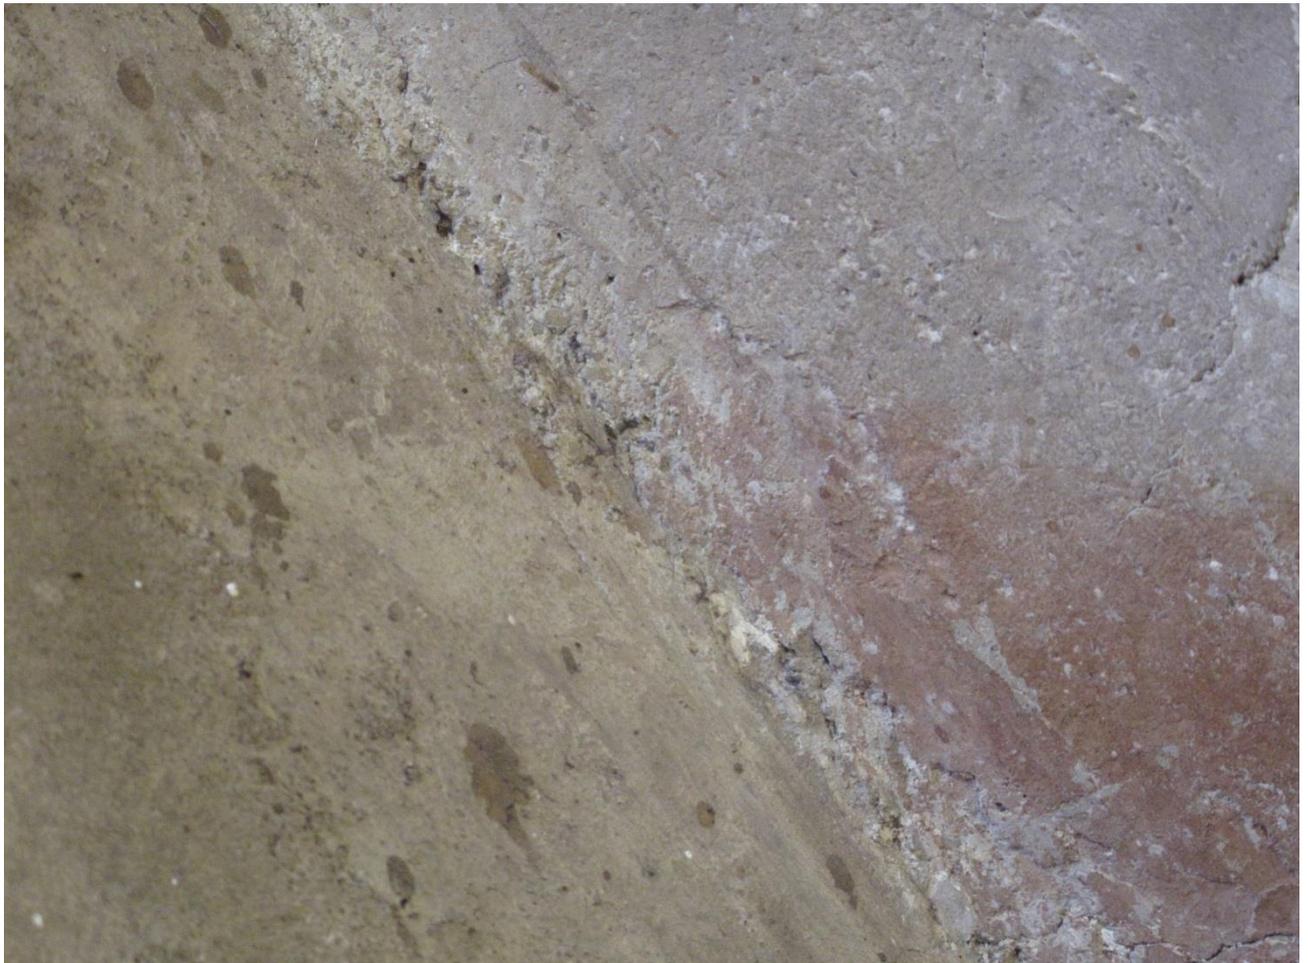
Beschreibung / Blickrichtung	Detail im Anschluss an vorige Abb.

Der Zusammenhang der Putzflächen ist gut nachvollziehbar.
