FOTODOKUMENTATION

Ort-Ortsteil	44797 Bochum-Stiepel

Straße	Brockhauser Str./Gräfin-Imma-Str.	
Kulturobjekt	Ev. Dorfkirche	
KLARA-ID	086185 (Wandmalerei)	
Autor	Text Skriver, Foto Dülberg	
Aufnahmeart	digital	
Aufnahmedatum	2013 und 2014, siehe Dateiname	
Fotonummer/ Dateiname	011474BAD2013_02_26_01	
Beschreibung / Blickrichtung	Außenansicht von Nordosten

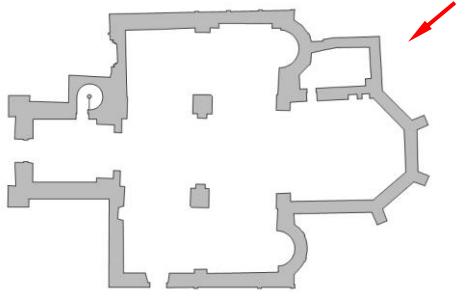
Blick auf den nachträglich angebauten gotischen Chor und die romanischen Bauteile des Nordquerhauses mit der kleinen Seitenapsis, dem Rundbogenfries darüber und den Lisenen auf der Ostwand und der Nordwand des Querhauses. Gen Westen wird die Außenmauer der gotischen Erweiterung des Seitenschiffs sichtbar, mit größerem Spitzbogenfenster und fehlendem Rundbogenfries. Dahinter erscheint der zum romanischen Baukörper gehörige Westturm.

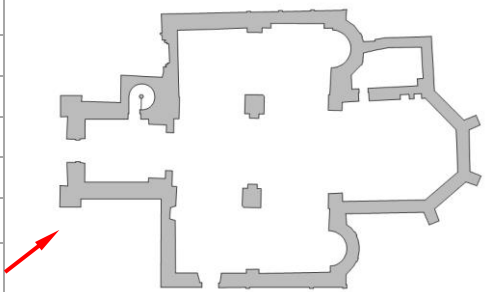
Straße	Brockhauser Str./Gräfin-Imma-Str.	
Kulturobjekt	Ev. Dorfkirche	
KLARA-ID	086185 (Wandmalerei)	
Autor	Text Skriver, Foto Dülberg	
Aufnahmeart	digital	
Aufnahmedatum	2013 und 2014, siehe Dateiname	
Fotonummer/ Dateiname	011474BAD2013_12_03_04.	
Beschreibung / Blickrichtung	Außenansicht von Südwesten

Blick auf die Dorfkirche von Südwesten mit Sicht auf den umliegenden Friedhof, das schlichte Eingangsportal, die später hinzugefügten Strebepfeiler und die Westseite des gotischen Seitenschiffteils. Heute überdeckt das Kirchendach alle drei Kirchenschiffe, ursprünglich trugen die schmalere Seitenschiffe tieferliegende Pultdächer, wovon noch Reste der Rundbogenfriese und Lisenen im heutigen Dachbereich oberhalb der Gewölbekappen zeugen.

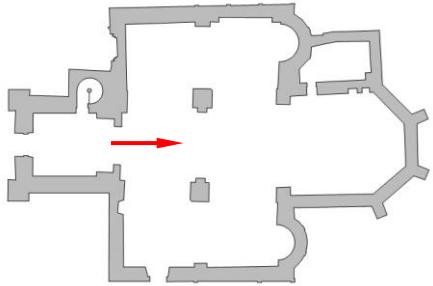
Straße	Brockhauser Str./Gräfin-Imma-Str.	
Kulturobjekt	Ev. Dorfkirche	
KLARA-ID	086185 (Wandmalerei)	
Autor	Text Skriver, Foto Dülberg	
Aufnahmeart	digital	
Aufnahmedatum	2013 und 2014, siehe Dateiname	
Fotonummer/ Dateiname	011474BAD2013_02_26_01	
Beschreibung / Blickrichtung	Innenansicht, Blick nach Osten

Blick nach Osten in das romanische Mittelschiff mit der aufwendig gestalteten Triumphbogenwand in der Vierung und darunter in den gotischen Chor. Ungewöhnlich sind die Tierreliefs an den Westseiten der Mittelschiffspfeiler und die danebenstehenden, auf halber Höhe eingestellten Säulen mit Würfelkapitellen.

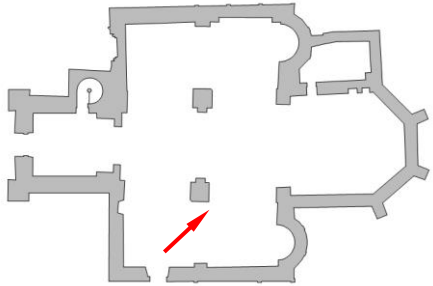
Straße	Brockhauser Str./Gräfin-Imma-Str.	
Kulturobjekt	Ev. Dorfkirche	
KLARA-ID	086185 (Wandmalerei)	
Autor	Text Skriver, Foto Dülberg	
Aufnahmeart	digital	
Aufnahmedatum	2013 und 2014, siehe Dateiname	
Fotonummer/ Dateiname	011474BAD2013_02_26_02	
Beschreibung / Blickrichtung	Blick vom südlichen Seitenschiff gen Nordosten

Dieser Blick quer durch die Kirche gen Osten zeigt sowohl Teile der Nordwand des Nordquerschiffs mit den Tierdarstellungen in der Rundbogennische als auch der Nordwand des Chores, der nördlichen Scheidbogenwand mit den Paradiesflüssen der Vierung und in Gänze die Südapsis.

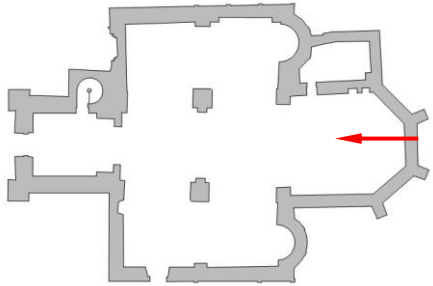
Straße	Brockhauser Str./Gräfin-Imma-Str.	
Kulturobjekt	Ev. Dorfkirche	
KLARA-ID	086185 (Wandmalerei)	
Autor	Text Skriver, Foto Dülberg	
Aufnahmeart	digital	
Aufnahmedatum	2013 und 2014, siehe Dateiname	
Fotonummer/ Dateiname	011474BAD2013_02_26_03	
Beschreibung / Blickrichtung	Blick von Osten gen Westen

Blick aus dem gotischen Chor mit den gotischen Wandmalereien in das romanische Langhaus gen Westen auf die Orgel.

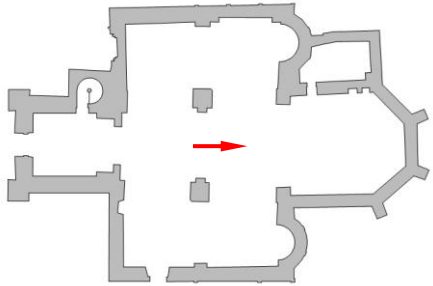
Straße	Brockhauser Str./Gräfin-Imma-Str.	
Kulturobjekt	Ev. Dorfkirche	
KLARA-ID	086185 (Wandmalerei)	
Autor	Text Skriver, Foto Dülberg	
Aufnahmeart	digital	
Aufnahmedatum	2013 und 2014, siehe Dateiname	
Fotonummer/ Dateiname	011474BAD2013_12_03_10	
Beschreibung / Blickrichtung	Blick ins Vierungsgewölbe

Das Vierungsgewölbe zeigt die typischen Gratbegleitbänder, Lebensbäume, kleinen Sterne und Fabeltiere des sog. „Westfälischen Ausmalungssystems“. Die Farbigkeit der Gratbegleiter und der Lebensbäume wechselte von Kappe zu Kappe, ganz im Sinne der angestrebten Variation.

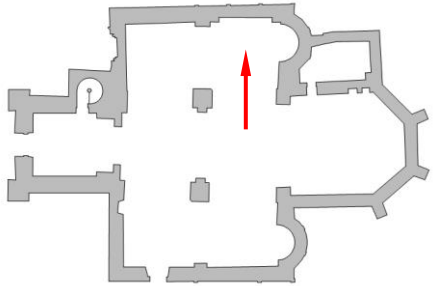
Straße	Brockhauser Str./Gräfin-Imma-Str.	
Kulturobjekt	Ev. Dorfkirche	
KLARA-ID	086185 (Wandmalerei)	
Autor	Text Skriver, Foto Dülberg	
Aufnahmeart	digital	
Aufnahmedatum	2013 und 2014, siehe Dateiname	
Fotonummer/ Dateiname	011474BAD2013_12_03_07	
Beschreibung / Blickrichtung	Blick ins Gewölbe des Nordquerhauses

Hier haben sich die in Grau angelegten Gratbegleitbänder nur sehr schlecht erhalten (im Gratansatz oberhalb der marmorierten Zwickelschuhe). Neben den üblichen Fabeltieren ist in gleicher Kleinheit ein Wilder Mann in der südlichen Kappe dargestellt, im Bild oben links.

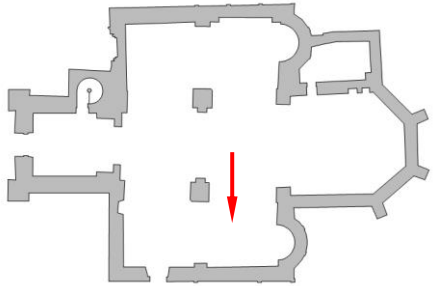
Straße	Brockhauser Str./Gräfin-Imma-Str.	
Kulturobjekt	Ev. Dorfkirche	
KLARA-ID	086185 (Wandmalerei)	
Autor	Text Skriver, Foto Dülberg	
Aufnahmeart	digital	
Aufnahmedatum	2013 und 2014, siehe Dateiname	
Fotonummer/ Dateiname	011474BAD2013_12_03_06	
Beschreibung / Blickrichtung	Blick ins Gewölbe des südlichen Querhauses

Hier im südlichen Querhausgewölbe sind noch Reste der gotischen Rankenmalerei erhalten, siehe unten rechts im Bild.

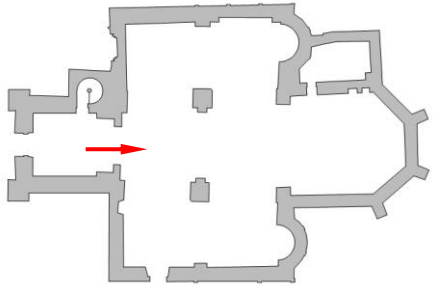
Straße	Brockhauser Str./Gräfin-Imma-Str.	
Kulturobjekt	Ev. Dorfkirche	
KLARA-ID	086185 (Wandmalerei)	
Autor	Text Skriver, Foto Dülberg	
Aufnahmeart	digital	
Aufnahmedatum	2013 und 2014, siehe Dateiname	
Fotonummer/ Dateiname	011474BAD2013_12_03_09	
Beschreibung / Blickrichtung	Blick ins Gewölbe des westlichen Mittelschiffsjochs

Die romanische Gewölbeausmalung ist in hier schlechter als in den übrigen romanischen Gewölben erhalten. Interessant sind die Reste der ehemaligen Fensteröffnungen auf der südlichen Scheidbogenwand, dem ehemaligen Obergaden der kleinen Basilika. Ein Teil einer Fenstersäule mit Schaft, Kapitell und Kämpfer ist bei der Maueröffnung zutage getreten, die noch eine dem übrigen Gewölbe entsprechende Marmorierung auf ihrer Bogenstirn zeigt.

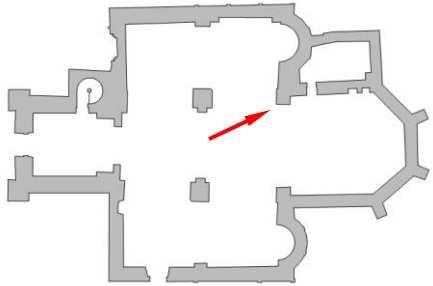
Straße	Brockhauser Str./Gräfin-Imma-Str.	
Kulturobjekt	Ev. Dorfkirche	
KLARA-ID	086185 (Wandmalerei)	
Autor	Text Skriver, Foto Dülberg	
Aufnahmeart	digital	
Aufnahmedatum	2013 und 2014, siehe Dateiname	
Fotonummer/ Dateiname	011474BAD2014_03_25_03	
Beschreibung / Blickrichtung	Blick auf das Kapitell an der nordöstlichen Ecke des Triumphbogens

Das Kapitell zeigt an seiner Ecke einen menschlichen Kopf mit einer dreieckigen Kopfbedeckung. Wahrscheinlich ist ein Bischof mit einer Mitra dargestellt, mit großen rundlichen Augen und einer kräftigen Nase. Ob es sich um einen rundlichen, wie zum Sprechen geformten Mund oder eine ausgestreckte Zunge handelt, bleibt fraglich. Die übrigen Flächen des Kapitells sind schlecht erhalten.

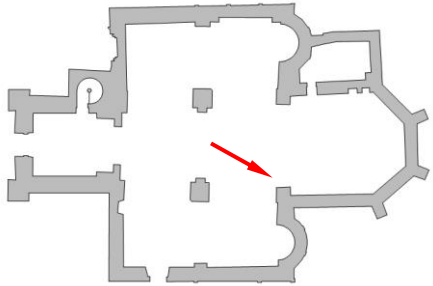
Straße	Brockhauser Str./Gräfin-Imma-Str.	
Kulturobjekt	Ev. Dorfkirche	
KLARA-ID	086185 (Wandmalerei)	
Autor	Text Skriver, Foto Dülberg	
Aufnahmeart	digital	
Aufnahmedatum	2013 und 2014, siehe Dateiname	
Fotonummer/ Dateiname	011474BAD2014_03_25_04	
Beschreibung / Blickrichtung	Blick auf das Kapitell in der Südostecke des Triumphbogens

Blick auf das südöstliche Kapitell, das auf seiner zum Raum hin zeigenden Ecke ein Gesicht zeigt. Wahrscheinlich handelt es sich dabei um eine weibliche Darstellung, da die Gesichtszüge eher weich ausgebildet sind und der runde Kopf von längeren gewellten Haaren und eventuell einer Haube gerahmt wird. Neben großen herausstehenden Augen zeigt das Antlitz eine breite, platte Nase. Die Rückseite des Kapitells ist ebenfalls ausgebildet, es ist wohl nachträglich in den Triumphbogen eingeschoben worden, wie Restautor Fernkorn bemerkte.

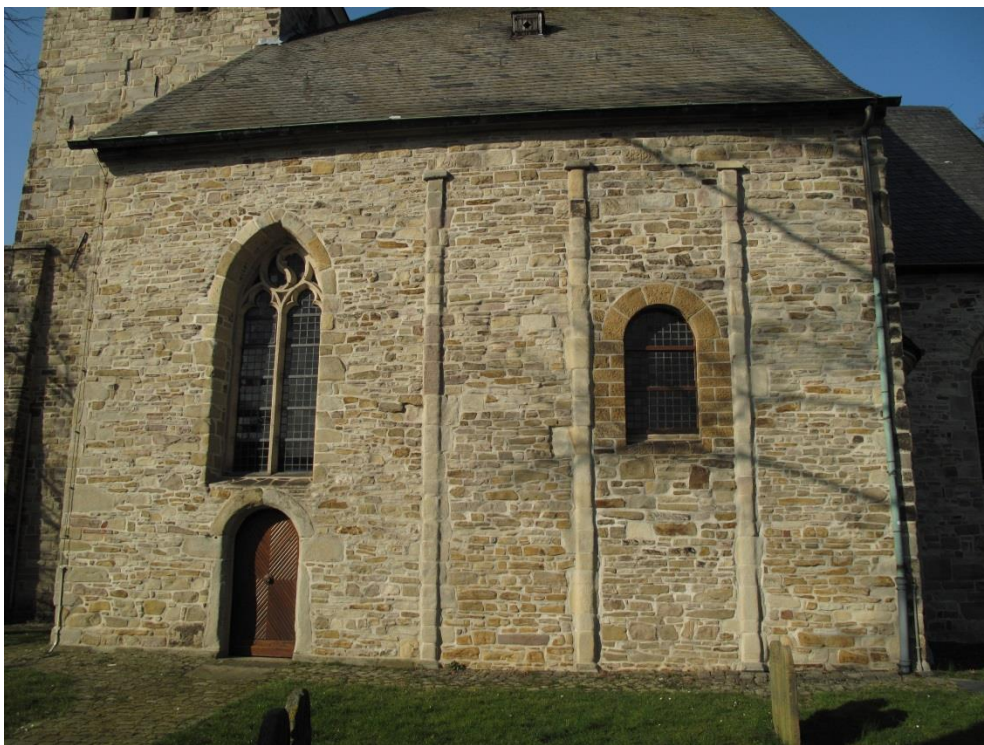
Beschreibung / Blickrichtung	Außenansicht von Süden

Blick auf die Südseite der Hallenkirche mit der Lisenengliederung ohne Rundbögen und dem reromanisierten Fenster auf der romanischen Querhausstirn und dem Maßwerkfenster über dem schlichten Südportal im gotischen Westjoch des Seitenschiffs. Die äußerste Lisene links bildete ursprünglich die Ecklisene an der Querhausecke, die zum schmaleren Seitenschiff deutlich zurücksprang.
