FOTODOKUMENTATION

Ort-Ortsteil	44797 Bochum-Stiepel

Straße	Brockhauser Str./Gräfin-Imma-Str.	
Kulturobjekt	Ev. Dorfkirche	
KLARA-ID	086185 (Wandmalerei)	
Autor	Heiling	
Aufnahmeart	digital	
Aufnahmedatum	04.03.-19.03.2014	
Fotonummer/ Dateiname	086185MRR2014_03_04_01

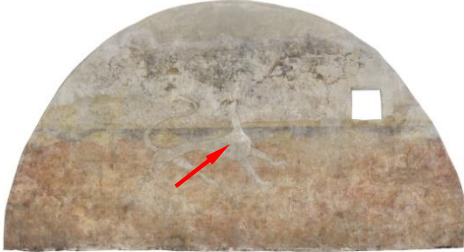
Beschreibung / Blickrichtung	Blick auf die Nische der Nordwand des Nordquerhauses

Vierbeiniges Tier im Auflicht.

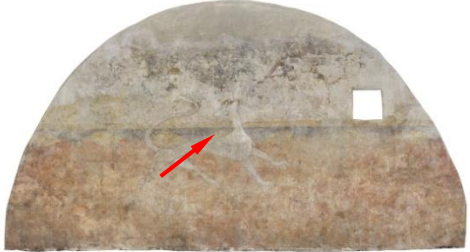
Straße	Brockhauser Str./Gräfin-Imma-Str.	
Kulturobjekt	Ev. Dorfkirche	
KLARA-ID	086185 (Wandmalerei)	
Autor	Heiling	
Aufnahmeart	digital	
Aufnahmedatum	04.03.-19.03.2014	
Fotonummer/ Dateiname	086185MRR2014_03_04_02

Beschreibung / Blickrichtung	Blick auf die Nische der Nordwand des Nordquerhauses

Vierbeiniges Tier im Streiflicht. Die Umriss des Tieres sind in die feuchte Kalktünche geritzt.

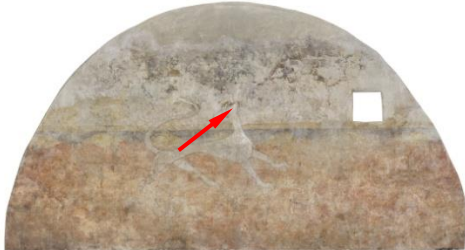
Straße	Brockhauser Str./Gräfin-Imma-Str.	
Kulturobjekt	Ev. Dorfkirche	
KLARA-ID	086185 (Wandmalerei)	
Autor	Heiling	
Aufnahmeart	digital	
Aufnahmedatum	04.03.-19.03.2014	
Fotonummer/ Dateiname	086185MRR2014_03_04_03

Beschreibung / Blickrichtung	Blick auf die Nische der Nordwand des Nordquerhauses

Kopf des vierbeinigen Tieres im Streiflicht. Die Ritzungen der Umrisse, wahrscheinlich mit einem groben Borstenpinsel, der in schwarze Farbe getaucht war ausgeführt, sind deutlich zu erkennen. Ritzung und Vorzeichnung wurden hier in einem Arbeitsschritt vollzogen. Die ockerfarbenen Farbreste an den Ohren gehören zur Übermalung oberhalb des Tieres.

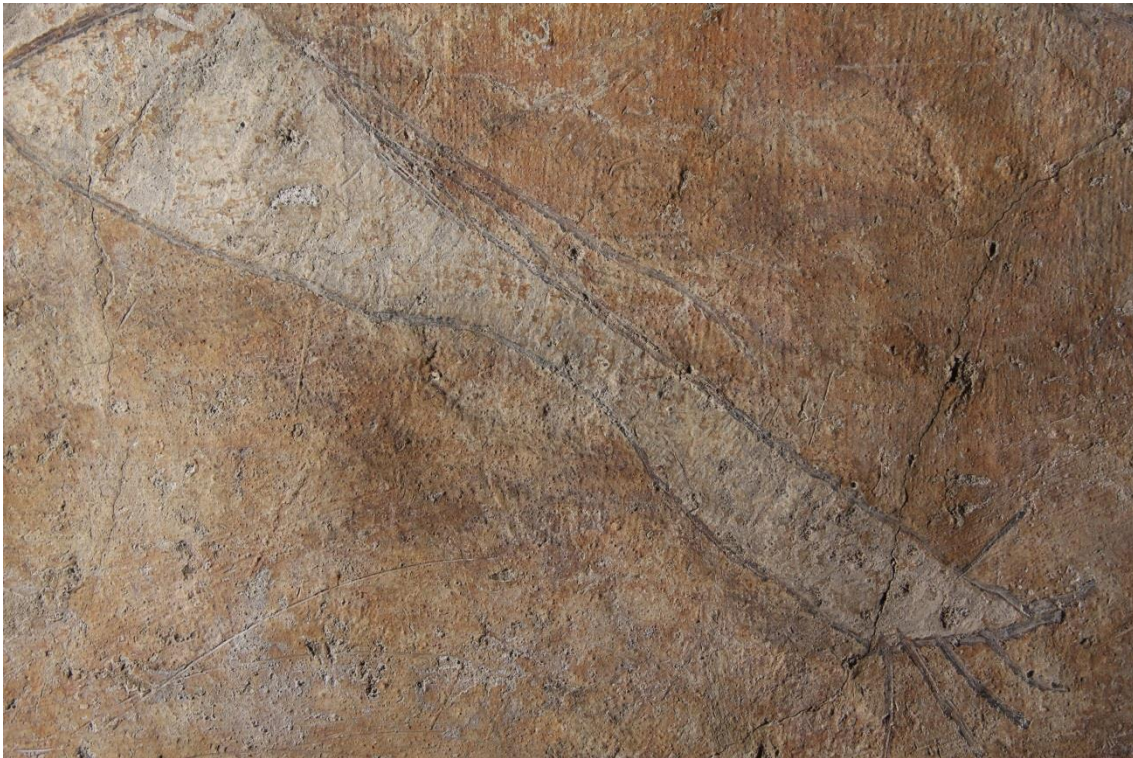
Beschreibung / Blickrichtung	Blick auf die Nische der Nordwand des Nordquerhauses

Linkes Hinterbein des vierbeinigen Tieres im Streiflicht. Die Ritzungen der Umriss, wahrscheinlich mit einem groben Borstenpinsel, der in schwarze Farbe getaucht war ausgeführt, sind deutlich zu erkennen. Ritzung und Vorzeichnung wurden hier in einem Arbeitsschritt vollzogen. Die Vorzeichnung wurde korrigiert (Pentimento).

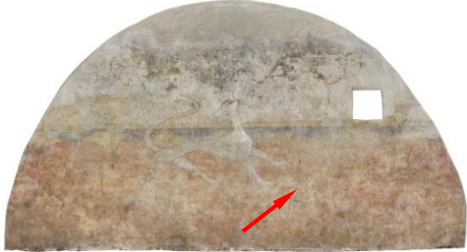
Straße	Brockhauser Str./Gräfin-Imma-Str.	
Kulturobjekt	Ev. Dorfkirche	
KLARA-ID	086185 (Wandmalerei)	
Autor	Heiling	
Aufnahmeart	digital	
Aufnahmedatum	04.03.-19.03.2014	
Fotonummer/ Dateiname	086185MRR2014_03_04_05

Beschreibung / Blickrichtung	Blick auf die Nische der Nordwand des Nordquerhauses

Vorderbeine des großen vierbeiniges Tieres sowie kleiner, voranschreitender Vierbeiner im Streiflicht. Abgesehen von den Vorritzungen der Umriss der Tiere sind willkürlich erscheinende Spuren in der Kalktünche zu beobachten, die anscheinend keinen Zusammenhang zum Bildaufbau ergeben. Die Kratzer erfolgten jedoch noch während des Malprozesses in die feuchte Tünche.

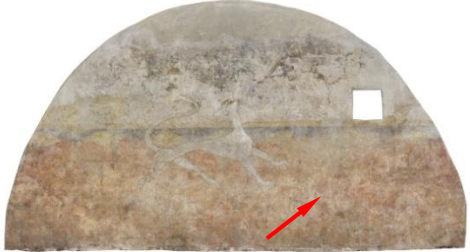
Straße	Brockhauser Str./Gräfin-Imma-Str.	
Kulturobjekt	Ev. Dorfkirche	
KLARA-ID	086185 (Wandmalerei)	
Autor	Heiling	
Aufnahmeart	digital	
Aufnahmedatum	04.03.-19.03.2014	
Fotonummer/ Dateiname	086185MRR2014_03_04_06

Beschreibung / Blickrichtung	Blick auf die Nische der Nordwand des Nordquerhauses

Kleiner, voranschreitender Vierbeiner im Streiflicht. Auch hier sind neben den Vorritzungen der Umrisse willkürlich erscheinende Spuren in der Kalktünche zu beobachten.

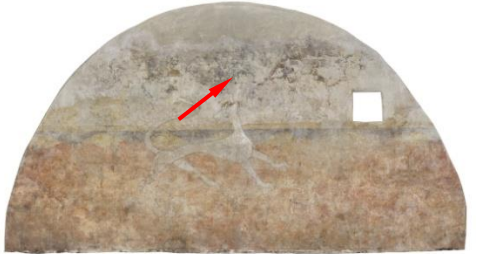
Straße	Brockhauser Str./Gräfin-Imma-Str.	
Kulturobjekt	Ev. Dorfkirche	
KLARA-ID	086185 (Wandmalerei)	
Autor	Heiling	
Aufnahmeart	digital	
Aufnahmedatum	04.03.-19.03.2014	
Fotonummer/ Dateiname	086185MRR2014_03_04_07

Beschreibung / Blickrichtung	Blick auf die Nische der Nordwand des Nordquerhauses

Bildbereich oberhalb des vierbeiniges Tieres im Auflicht. Auch das Weiheskreuz wurde vorgeritzt, gehört also zur ersten Ausmalung, ebenso der ockerfarbene, Bild gliedernde Streifen im Bereich des Halses. Die Malschichtreste oberhalb des Tieres gehören zu einer jüngeren Ausmalung.

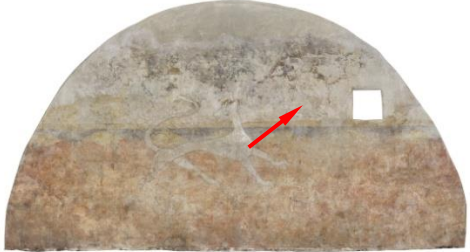
Straße	Brockhauser Str./Gräfin-Imma-Str.	
Kulturobjekt	Ev. Dorfkirche	
KLARA-ID	086185 (Wandmalerei)	
Autor	Heiling	
Aufnahmeart	digital	
Aufnahmedatum	04.03.-19.03.2014	
Fotonummer/ Dateiname	086185MRR2014_03_19_08

Beschreibung / Blickrichtung	Blick auf die Nische der Nordwand des Nordquerhauses

Ritzung im Bereich des ockerfarbenen Streifens (Streiflicht), rechter, oberer Bildbereich. Dieser gehört somit zur ersten Ausmalung. Darüber gitterartige Farbreste einer jüngeren Ausmalung, dessen Motiv nicht mehr zu deuten ist.

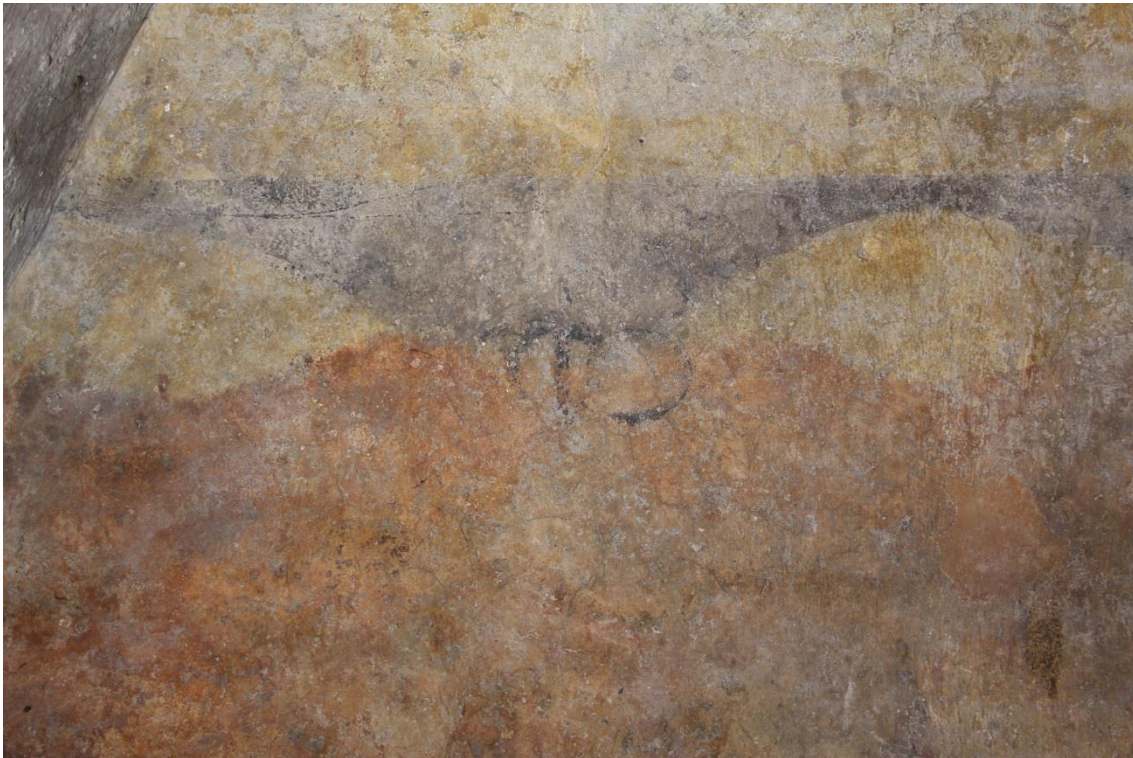
Beschreibung / Blickrichtung	Blick auf die Nische der Nordwand des Nordquerhauses

Linker Bildbereich im Auflicht. Über der ersten Ausmalung, Einteilung des Bildfeldes mit Ocker, Schwarz und Siena liegen schwarze Farbreste, die vermutlich zu einer jüngeren Schicht gehören.
