FOTODOKUMENTATION		
Ort-Ortsteil	44797 Bochum-Stiepel

Straße	Brockhauser Str./Gräfin-Imma-Str.	
Kulturobjekt	Ev. Dorfkirche	
KLARA-ID	086185 (Wandmalerei)	
Autor	Heiling	
Aufnahmeart	digital	
Aufnahmedatum	03.-12.03.2014	
Fotonummer/ Dateiname	086185MRR2014_03_03_30

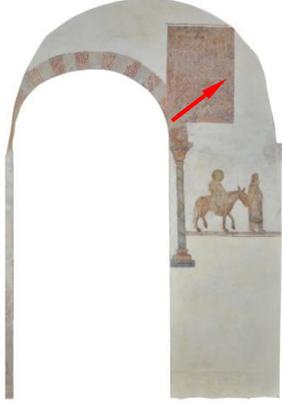
Beschreibung / Blickrichtung	Ostwand des Nordquerhauses, oberer Wandbereich

Ausschnitt des über den Bogen fallenden, gemalten Teppichs im Streiflicht. Sichtbar werden der Duktus der Kalktünche sowie die pastos aufgesetzten weißen Lichter aus Kalk. Das Motiv der Kreuzblume in den Rauten findet sich auch beim dem Teppich in der Vierung wieder.

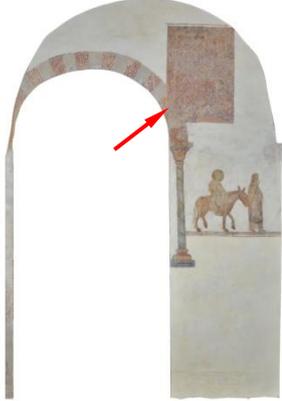
Straße	Brockhauser Str./Gräfin-Imma-Str.	
Kulturobjekt	Ev. Dorfkirche	
KLARA-ID	086185 (Wandmalerei)	
Autor	Heiling	
Aufnahmeart	digital	
Aufnahmedatum	03.-12.03.2014	
Fotonummer/ Dateiname	086185MRR2014_03_03_31

Beschreibung / Blickrichtung	Ostwand des Nordquerhauses, oberer Wandbereich

Ausschnitt von dem Bereich, wo der Teppich über den Bogen aus gemalten Marmorquadrern mit Bohnenmuster fällt. Die ockerfarbenen Bohnen sind durch Aussparung des durchgehend gemalten Ockers entstanden, während die rote Hintergrundfarbe darauf gemalt ist. Beim Teppich ist das Rot direkt auf die Kalktünche gemalt, ockerfarbene Begleiter und weiße Lichter sind oben aufgesetzt

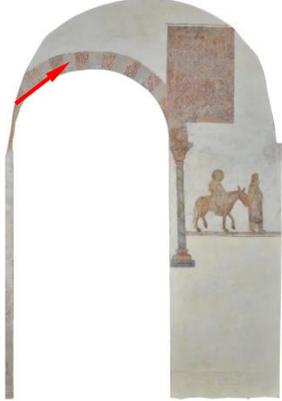
Straße	Brockhauser Str./Gräfin-Imma-Str.	
Kulturobjekt	Ev. Dorfkirche	
KLARA-ID	086185 (Wandmalerei)	
Autor	Heiling	
Aufnahmeart	digital	
Aufnahmedatum	03.-12.03.2014	
Fotonummer/ Dateiname	086185MRR2014_03_03_32

Beschreibung / Blickrichtung	Ostwand des Nordquerhauses, gemalter Bogen

Rahmender Bogen aus gemalten Marmorquadern mit Bohnenmuster im Streiflicht. Die Vorzeichnung des Bogens ist gelb. Darauf ist die rosafarbene Grundfarbe der Marmorierung aufgetragen und die Bohnen sind durch Aussparung des rosafarbenen Grundes während der Rahmung mit Rot entstanden. Zum Schluss wurden weiße, pastose Lichter mit Kalk auf die Bohnen aufgetragen.

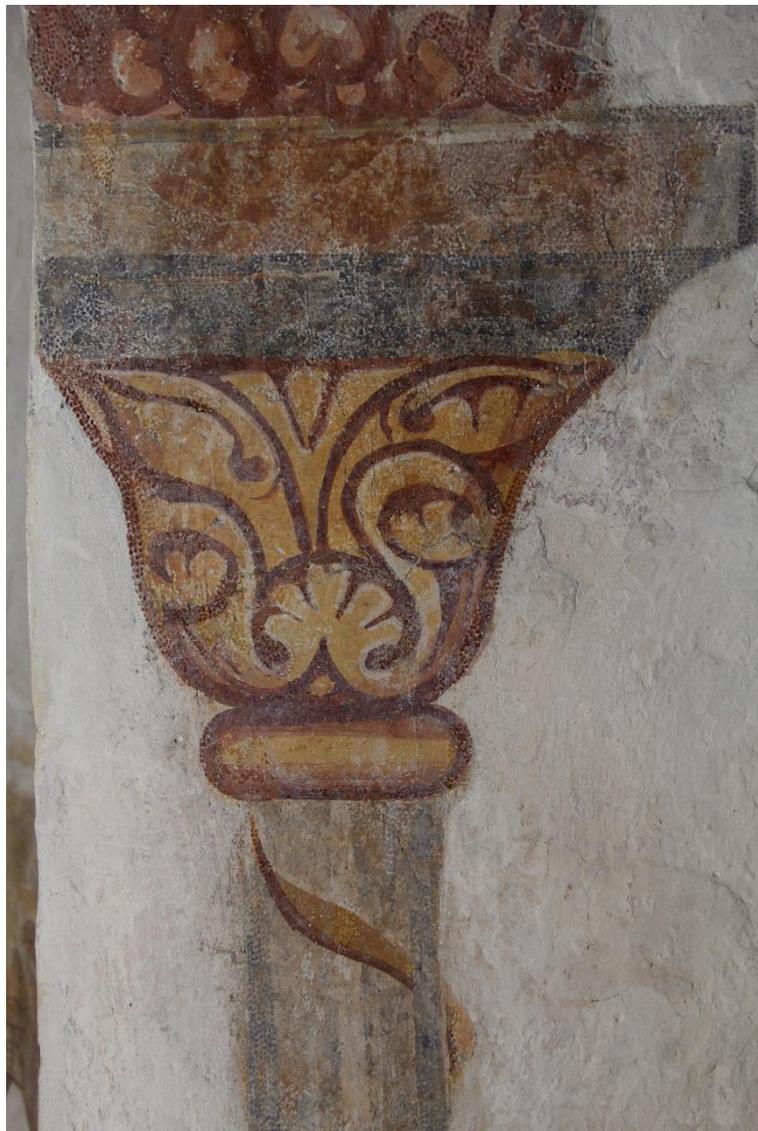
Beschreibung / Blickrichtung	Ostwand des Nordquerhauses, gemalte Säule

Die Säule ist sehr gut erhalten. Das Kapitell wurde mit Ocker angelegt, danach die Zeichnung mit Rot aufgetragen und die weißen Lichter zuletzt mit Kalk aufgesetzt. Der Säulenschaft ist mit Grautönen (wahrscheinlich Holzkohleschwarz mit Kalk vermischt) plastisch modelliert. Licht und Schatten sind zuletzt über den ockerfarbenen und roten Spiralbändern aufgetragen.

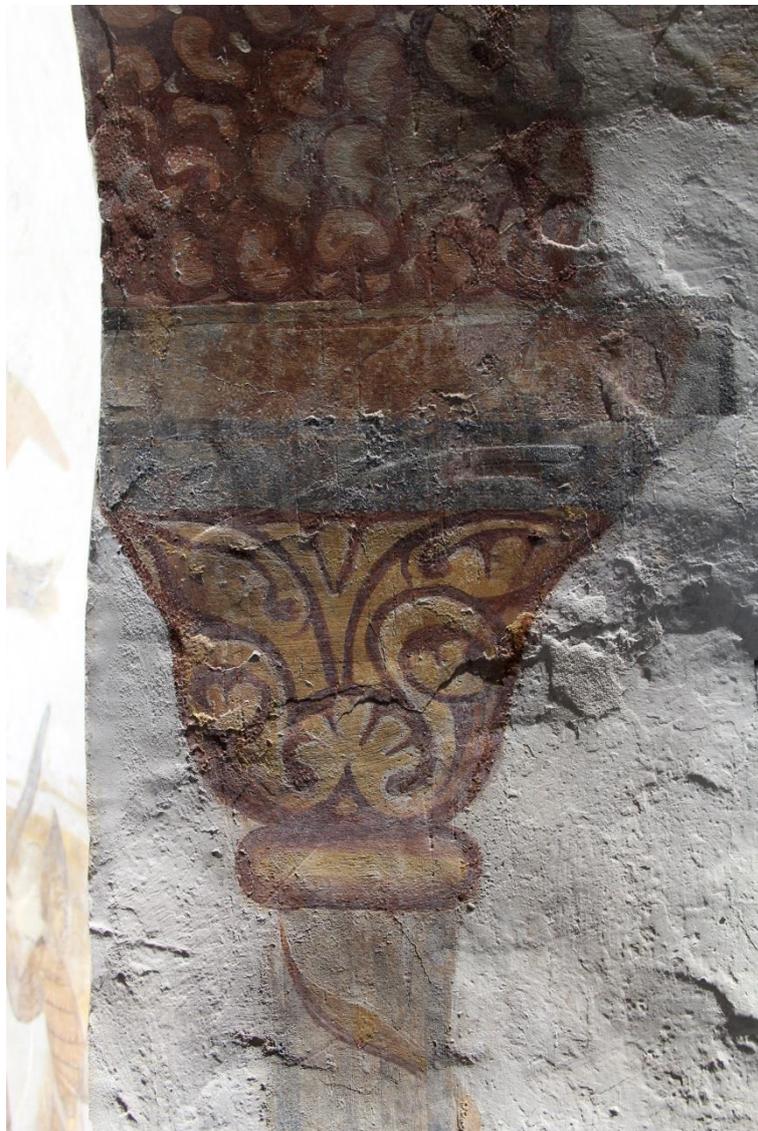
Beschreibung / Blickrichtung	Ostwand des Nordquerhauses, gemalte Säule

Oberer Teil der Säule im Streiflicht. Markante Glättungsspuren werden sichtbar. Die Malerei ist freskalin in Putz und Kalktünche eingebunden.

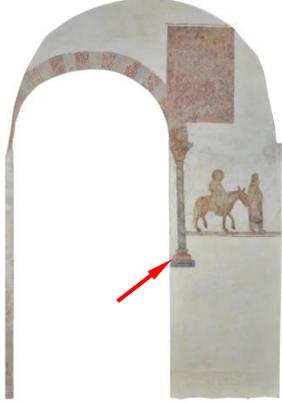
Straße	Brockhauser Str./Gräfin-Imma-Str.	
Kulturobjekt	Ev. Dorfkirche	
KLARA-ID	086185 (Wandmalerei)	
Autor	Heiling	
Aufnahmeart	digital	
Aufnahmedatum	03.-12.03.2014	
Fotonummer/ Dateiname	086185MRR2014_03_05_35

Beschreibung / Blickrichtung	Ostwand des Nordquerhauses, gemalte Säule

Basis der gemalten Säule. Die lasierend aufgetragene Modellierung in Rot auf Ocker ist durch die freskale Einbindung der Pigmente sehr gut erhalten. Der Sockel ist mit Hellgrau, Dunkelgrau, weiß und Caput mortuum gestaltet.

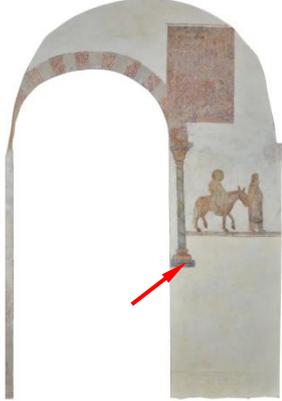
Straße	Brockhauser Str./Gräfin-Imma-Str.	
Kulturobjekt	Ev. Dorfkirche	
KLARA-ID	086185 (Wandmalerei)	
Autor	Heiling	
Aufnahmeart	digital	
Aufnahmedatum	03.-12.03.2014	
Fotonummer/ Dateiname	086185MRR2014_03_05_36

Beschreibung / Blickrichtung	Ostwand des Nordquerhauses, gemalte Säule

Basis der gemalten Säule im Streiflicht. Glättungsspuren und Läufer der Kalktünche sind sichtbar.

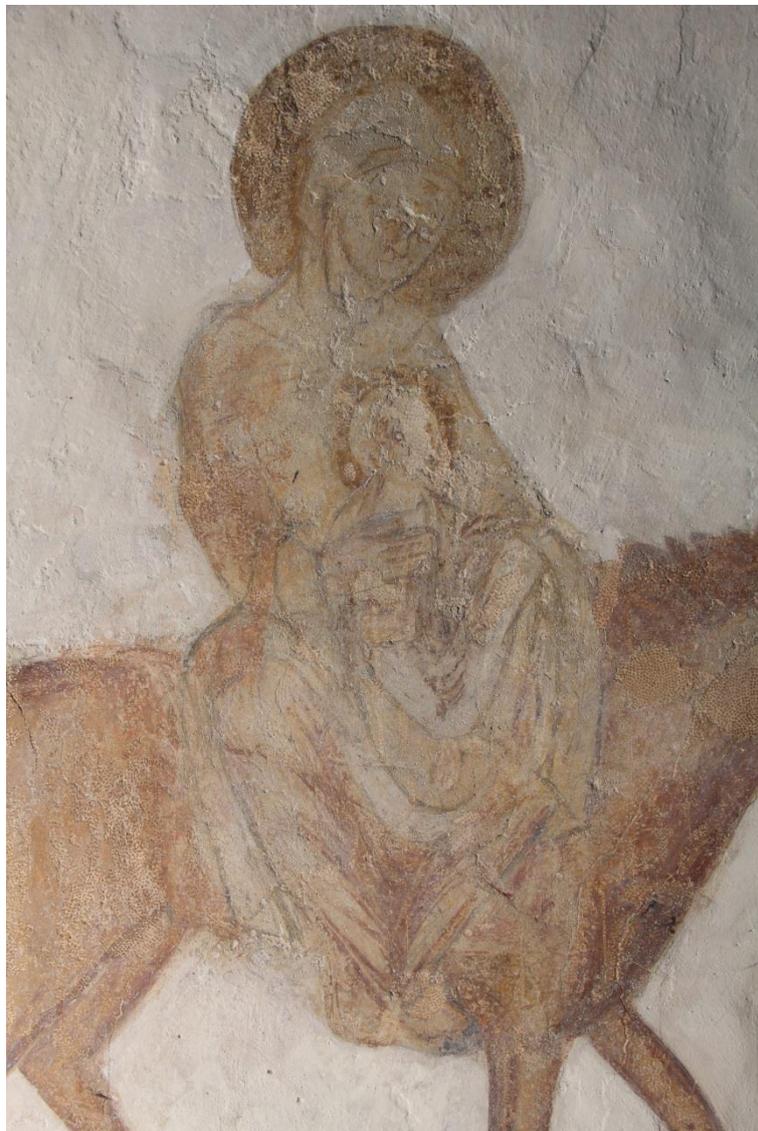
Beschreibung / Blickrichtung	Ostwand des Nordquerhauses, Flucht nach Ägypten

Ausschnitt der Szene: Maria mit dem Christuskind im Auflicht. Die Malschicht ist stark reduziert. Trotzdem kann man noch erkennen, dass die Nimben nicht vergoldet waren.

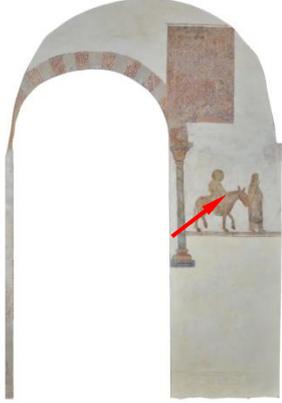
Straße	Brockhauser Str./Gräfin-Imma-Str.	
Kulturobjekt	Ev. Dorfkirche	
KLARA-ID	086185 (Wandmalerei)	
Autor	Heiling	
Aufnahmeart	digital	
Aufnahmedatum	03.-12.03.2014	
Fotonummer/ Dateiname	086185MRR2014_03_04_38

Beschreibung / Blickrichtung	Ostwand des Nordquerhauses, Flucht aus Ägypten

Die Malschicht ist reduziert, die Kalktünche ist hier sehr dünn. Am Gewand des Joseph findet sich in Resten ein leuchtendes Rot (Zinnober?)

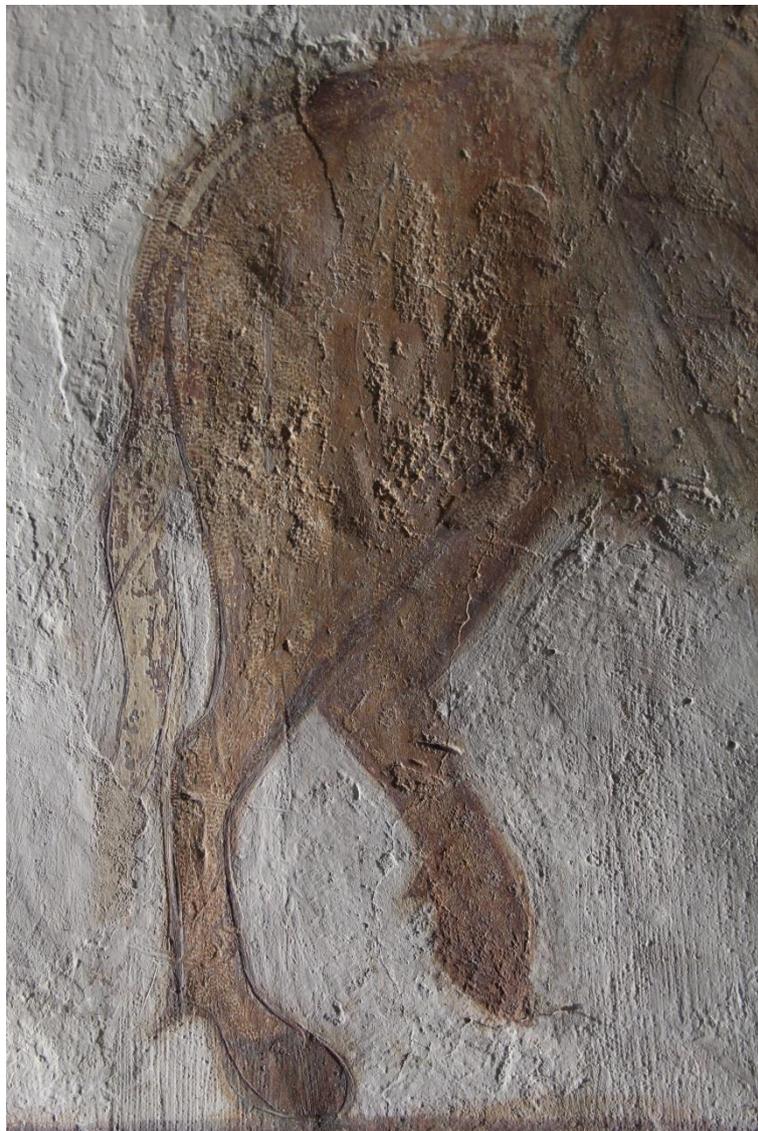
Beschreibung / Blickrichtung	Ostwand des Nordquerhauses, Flucht nach Ägypten

Aufnahme der Hinterbeine des Esels im Streiflicht. Vorritzung des Umrisses mit einem schmalen Borstenpinsel in die feuchte Kalktünche und den noch feuchten Putz. Die Tünche ist hier sehr dünn, daher wirkt die Malerei eher wie ein Fresko. Eine Mischtechnik: Fresko/ Kalkfresko ist zu vermuten.
