FOTODOKUMENTATION

| Kulturobjekt | Ev. Dorfkirche | |
| KLARA-ID | 086185 (Wandmalerei) | |
| Beschreibung / Blickrichtung | Ostwand des Südquerhauses | |

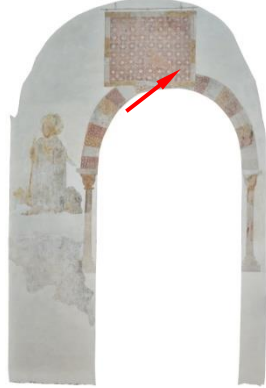
| Fotonummer/ Dateiname | 086185MRR2014_03_04_40 | |

Detail des Teppichs im Streiflicht. Die pastos aufgetragenen Ringe und Lichter sind in der Reihe ihres Auftrags zu erkennen. Die größeren Ringe wurden zuerst auf dem rosafarbenen Grundton angelegt, danach die ockerfarbenen Knöpfe gemalt und mit einer weißen Kontur versehen. Die gefiederten Kreuzblumen sind freihand zwischen die Ringe gemalt, so wie es der Platz zuließ.

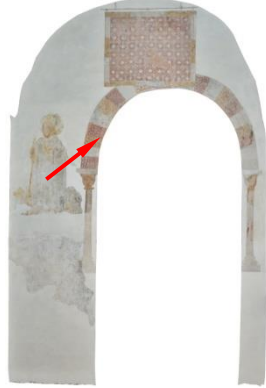
| FOTODOKUMENTATION | | |
|---|---|---|
| Fotonummer/ Dateiname | 086185MRR2014_03_04_41 | |

| FOTODOKUMENTATION | | |
|---|---|---|
| Beschreibung / Blickrichtung | Ostwand des Südquerhauses | |

Detail der Bohnenmarmorierung des gemalten Bogens im Streiflicht. Putzgrenze. Die freskal abgebundene Kalkmalerei sowie Kalkläufer sind sichtbar.

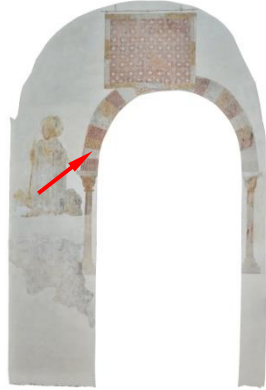
| FOTODOKUMENTATION | | |
|---|---|---|
| Fotonummer/ Dateiname | 086185MRR2014_03_04_42 | |

| FOTODOKUMENTATION | | |
|---|---|---|
| Beschreibung / Blickrichtung | Ostwand des Südquerhauses | |

Detail der Bohnenmarmorierung des gemalten Bogens im Streiflicht. Hier wurde eine rote Vorzeichnung verwendet, im Gegensatz zu dem Bogen des Nordquerhauses, wo mit ockergelb vorgezeichnet wurde.

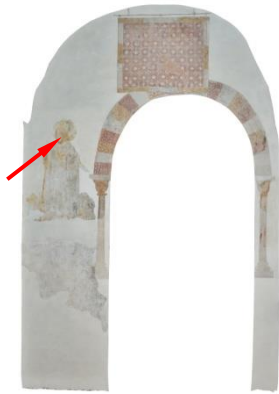
| FOTODOKUMENTATION | | |
|---|---|---|
| Fotonummer/ Dateiname | 086185MRR2014_03_04_43 | |

| FOTODOKUMENTATION | | |
|---|---|---|
| Beschreibung / Blickrichtung | Ostwand des Südquerhauses | |

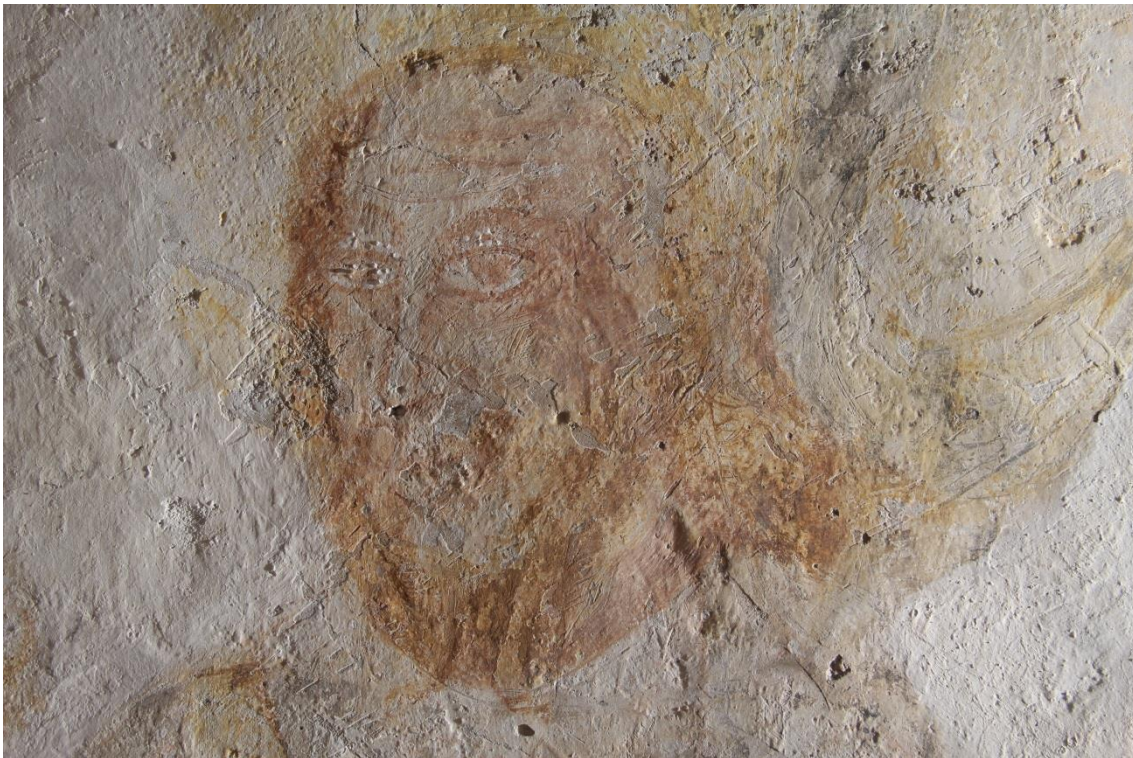
Kopf der Heiligenfigur im Streiflicht. Zu erkennen ist die blättrige Struktur der auf den trockenen Putz aufgetragenen Kalktünche. Diese Malschicht gehört zu einer jüngeren Übermalung.
