FOTODOKUMENTATION

Ort-Ortsteil	44797 Bochum-Stiepel

Straße	Brockhauser Str./Gräfin-Imma-Str.	
Kulturobjekt	Ev. Dorfkirche	
KLARA-ID	086185 (Wandmalerei)	
Autor	Heiling	
Aufnahmeart	digital	
Aufnahmedatum	10.03.2014	
Fotonummer/ Dateiname	086185MRR2014_03_10_55

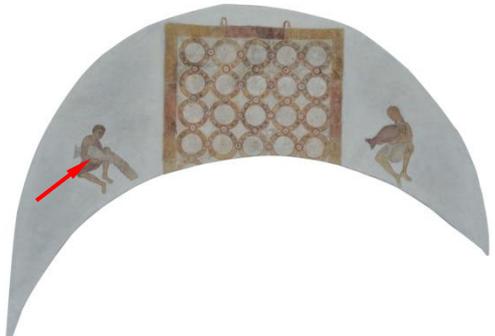
Straße	Brockhauser Str./Gräfin-Imma-Str.	
Kulturobjekt	Ev. Dorfkirche	
KLARA-ID	086185 (Wandmalerei)	
Autor	Heiling	
Aufnahmeart	digital	
Aufnahmedatum	10.03.2014	
Fotonummer/ Dateiname	086185MRR2014_03_10_56

Beschreibung / Blickrichtung	Nördliche Schildbogenwand der Vierung, linker Paradiesfluss

Linker Paradiesfluss, Gesamtaufnahme im Streiflicht. Etliche Glättungsspuren in der Mitte der Figur.

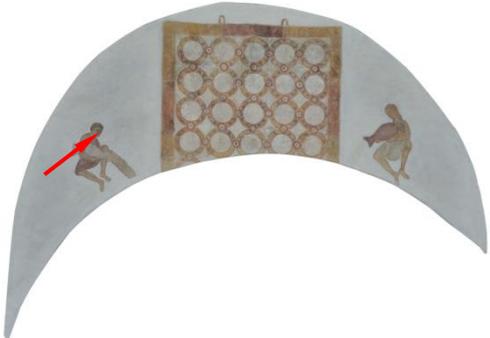
Straße	Brockhauser Str./Gräfin-Imma-Str.	
Kulturobjekt	Ev. Dorfkirche	
KLARA-ID	086185 (Wandmalerei)	
Autor	Heiling	
Aufnahmeart	digital	
Aufnahmedatum	10.03.2014	
Fotonummer/ Dateiname	086185MRR2014_03_10_57

Beschreibung / Blickrichtung	Nördliche Schildbogenwand der Vierung, linker Paradiesfluss

Linker Paradiesfluss, Detail des Gesichts im Auflicht. Sehr gut erhaltenes Gesicht. Die Augen sind mit weißen Augäpfeln, ockerfarbenen ausgesparten Iris und roten Augäpfeln versehen.

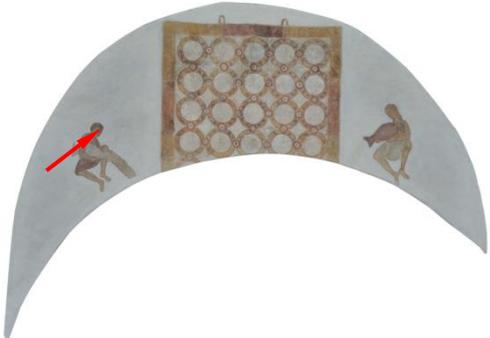
Straße	Brockhauser Str./Gräfin-Imma-Str.	
Kulturobjekt	Ev. Dorfkirche	
KLARA-ID	086185 (Wandmalerei)	
Autor	Heiling	
Aufnahmeart	digital	
Aufnahmedatum	10.03.2014	
Fotonummer/ Dateiname	086185MRR2014_03_10_58

Beschreibung / Blickrichtung	Nördliche Schildbogenwand der Vierung, linker Paradiesfluss

Linker Paradiesfluss, Detail des Gesichts im Streiflicht. Der Duktus der unter der Malschicht liegenden Kalktünche ist zu erkennen. Die Augäpfel sind mit pastosem Kalk gemalt. Die Malschicht ist freskal abgebunden (Kalkfresko).

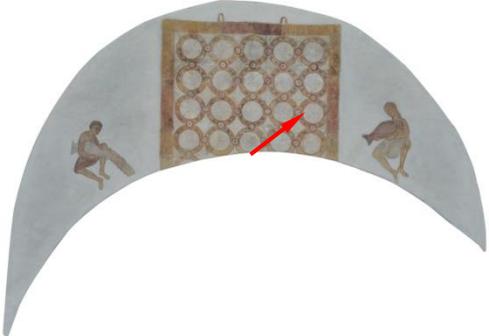
Straße	Brockhauser Str./Gräfin-Imma-Str.	
Kulturobjekt	Ev. Dorfkirche	
KLARA-ID	086185 (Wandmalerei)	
Autor	Heiling	
Aufnahmeart	digital	
Aufnahmedatum	10.03.2014	
Fotonummer/ Dateiname	086185MRR2014_03_10_59

Beschreibung / Blickrichtung	Nördliche Schildbogenwand der Vierung, gemalter Teppich

Putzgrenze im Streiflicht bei 6,47 m. In der Mitte der Medaillons finden sich Zirkellöcher für die Kreisringe.

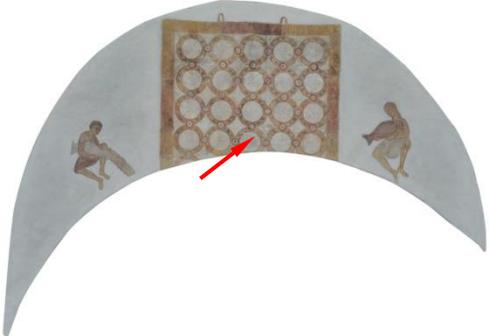
Straße	Brockhauser Str./Gräfin-Imma-Str.	
Kulturobjekt	Ev. Dorfkirche	
KLARA-ID	086185 (Wandmalerei)	
Autor	Heiling	
Aufnahmeart	digital	
Aufnahmedatum	10.03.2014	
Fotonummer/ Dateiname	086185MRR2014_03_10_60

Beschreibung / Blickrichtung	Nördliche Schildbogenwand der Vierung, gemalter Teppich

Gemalter Teppich, Mitte eines Medaillons im Streiflicht. Zirkelloch. Zu erkennen sind Schleifspuren des Zirkelgerätes vom Aufsetzen und Drehen in der noch feuchten Kalktünche.

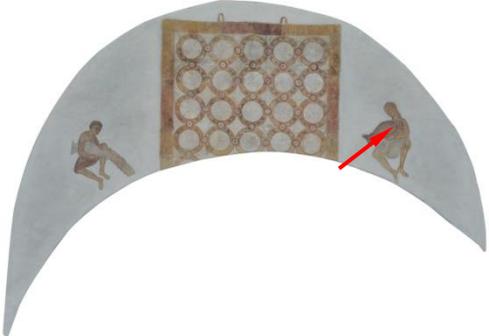
Straße	Brockhauser Str./Gräfin-Imma-Str.	
Kulturobjekt	Ev. Dorfkirche	
KLARA-ID	086185 (Wandmalerei)	
Autor	Heiling	
Aufnahmeart	digital	
Aufnahmedatum	10.03.2014	
Fotonummer/ Dateiname	086185MRR2014_03_10_61

Beschreibung / Blickrichtung	Nördliche Schildbogenwand der Vierung, rechter Paradiesfluss

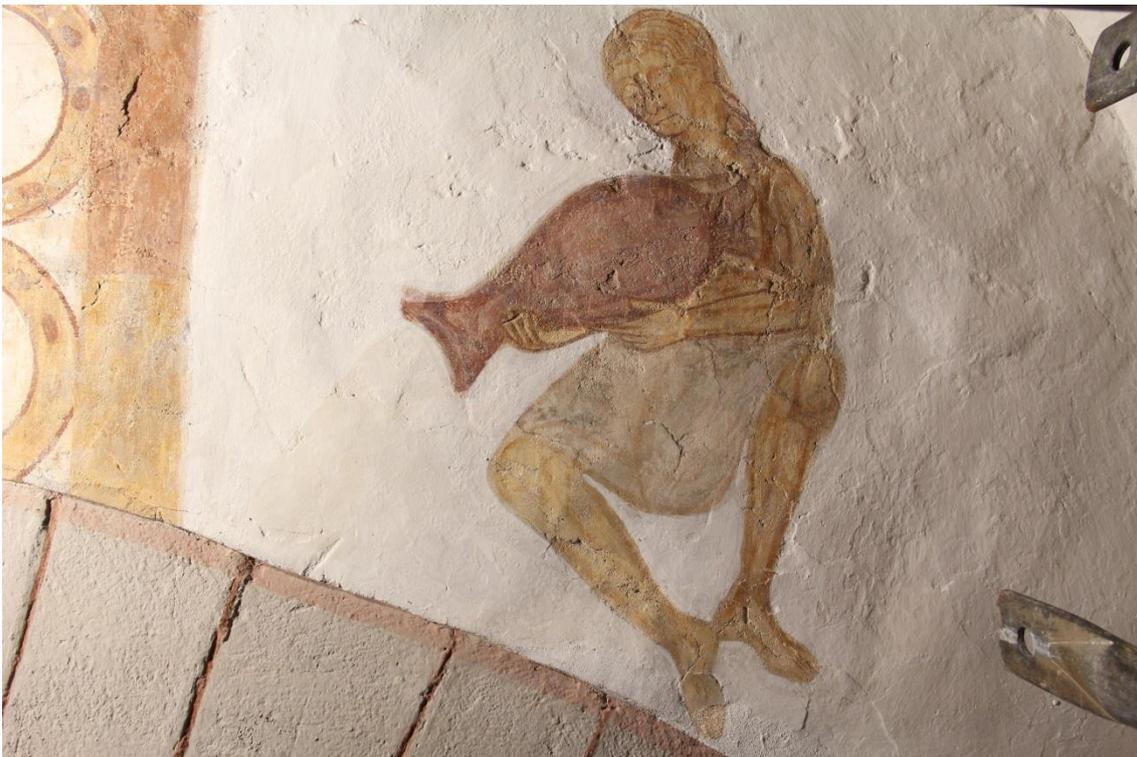
Rechter Paradiesfluss, Gesamtaufnahme im Streiflicht. Im Halsbereich der Figur verläuft die Putzgrenze.
