## FOTODOKUMENTATION

Ort-Ortsteil	44797 Bochum-Stiepel

Straße	Brockhauser Str./Gräfin-Imma-Str.	
Kulturobjekt	Ev. Dorfkirche	
KLARA-ID	086185 (Wandmalerei)	
Autor	Heiling	
Aufnahmeart	digital	
Aufnahmedatum	11.03.2014	
Fotonummer/ Dateiname	086185MRR2014_03_11_62

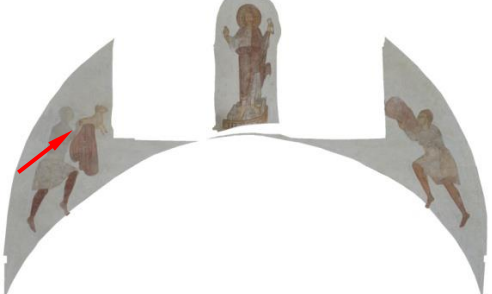
Beschreibung / Blickrichtung	Triumphbogenwand, Figur des Abel links

Der Oberkörper des Abel ist verloren. Teile des Lamms und des Tuches haben sich hingegen erhalten.

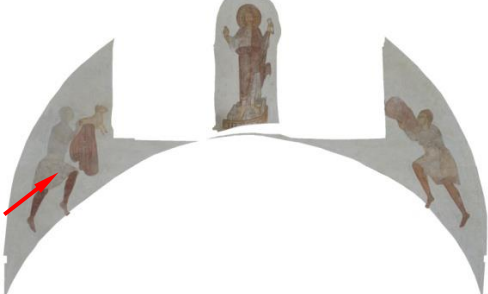
Straße	Brockhauser Str./Gräfin-Imma-Str.	
Kulturobjekt	Ev. Dorfkirche	
KLARA-ID	086185 (Wandmalerei)	
Autor	Heiling	
Aufnahmeart	digital	
Aufnahmedatum	11.03.2014	
Fotonummer/ Dateiname	086185MRR2014_03_11_63

Beschreibung / Blickrichtung	Triumphbogenwand, Figur des Abel links

Putzgrenze mittig im Bild bei 6,30 m.

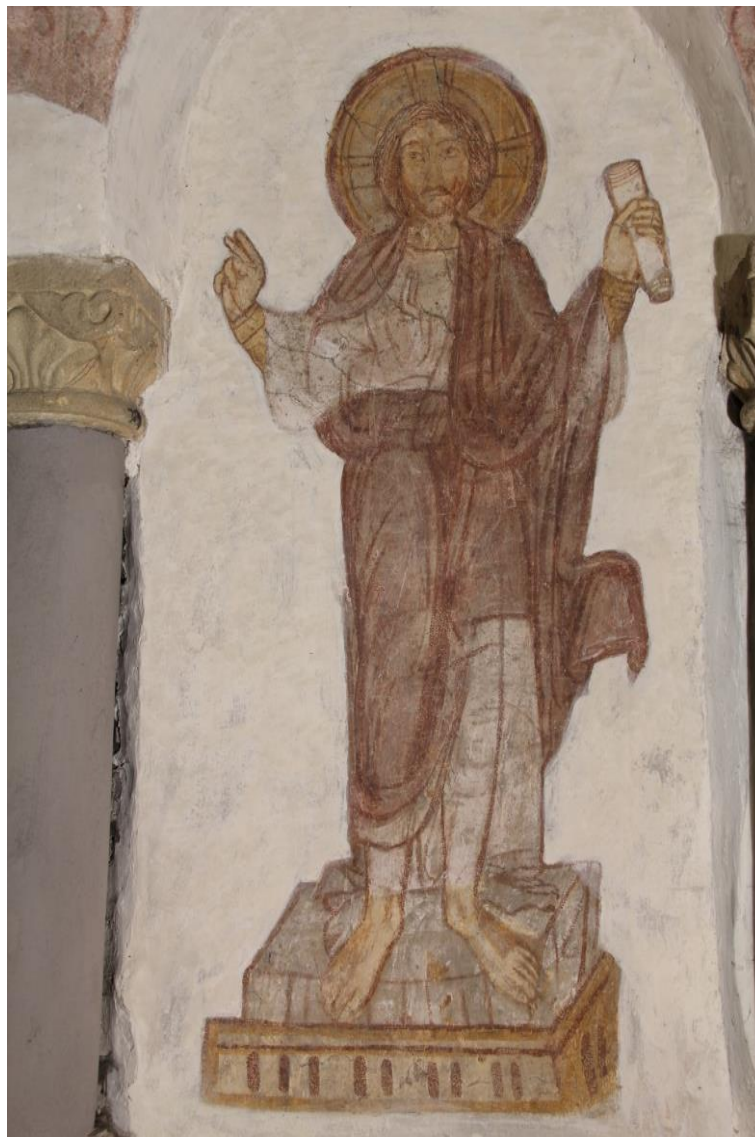
Ort-Ortsteil	44797 Bochum-Stiepel	 
Straße	Brockhauser Str./Gräfin-Imma-Str.	
Kulturobjekt	Ev. Dorfkirche	
KLARA-ID	086185 (Wandmalerei)	
Autor	Heiling	
Aufnahmeart	digital	
Aufnahmedatum	11.03.2014	
Fotonummer/ Dateiname	086185MRR2014_03_11_64	 
Beschreibung / Blickrichtung	Triumphbogenwand, Gottvater mit Schriftrolle und Segenshand

Gesamtaufnahme der Figur im Aufricht.

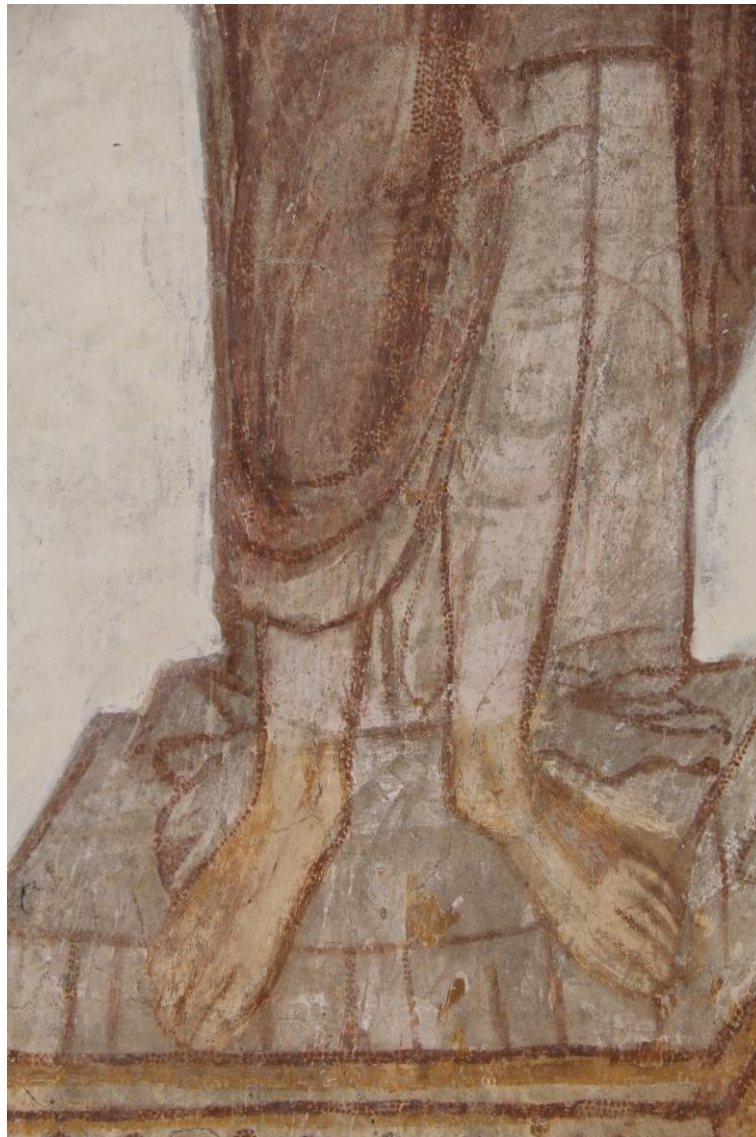
Ort-Ortsteil	44797 Bochum-Stiepel	 
Straße	Brockhauser Str./Gräfin-Imma-Str.	
Kulturobjekt	Ev. Dorfkirche	
KLARA-ID	086185 (Wandmalerei)	
Autor	Heiling	
Aufnahmeart	digital	
Aufnahmedatum	11.03.2014	
Fotonummer/ Dateiname	086185MRR2014_03_11_65	 
Beschreibung / Blickrichtung	Triumphbogenwand, Gottvater mit Schriftrolle und Segenshand

Bereich der Füße und Beine. Die rote Vorzeichnung der Beine wurde durch die Punktretusche verstärkt, obwohl hier eigentlich ein Gewand darüber gemalt wurde. Die Füße sind mit hellen und dunklen Ockertönen modelliert und die Konturen mit Rot gesetzt.

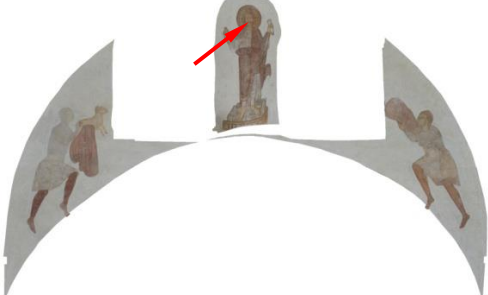
Straße	Brockhauser Str./Gräfin-Imma-Str.	
Kulturobjekt	Ev. Dorfkirche	
KLARA-ID	086185 (Wandmalerei)	
Autor	Heiling	
Aufnahmeart	digital	
Aufnahmedatum	11.03.2014	
Fotonummer/ Dateiname	086185MRR2014_03_11_66

Beschreibung / Blickrichtung	Triumphbogenwand, Gottvater mit Schriftrolle und Segenshand

Mittig auf der Brust ist ein Pentimento zu erkennen: eine rote Vorzeichnung der Segenshand. Der Verlauf der Finger wurden durch die Retusche vermutlich etwas fehl gedeutet.
