## OTODOKUMENTATION

Straße	Brockhauser Str./Gräfin-Imma-Str.	
Kulturobjekt	Ev. Dorfkirche	
KLARA-ID	086185 (Wandmalerei)	
Autor	Heiling	
Aufnahmeart	digital	
Aufnahmedatum	10.-19.03.2014	
Fotonummer/ Dateiname	086185MRR2014_03_19_68

Beschreibung / Blickrichtung	Südliche Schildbogenwand der Vierung

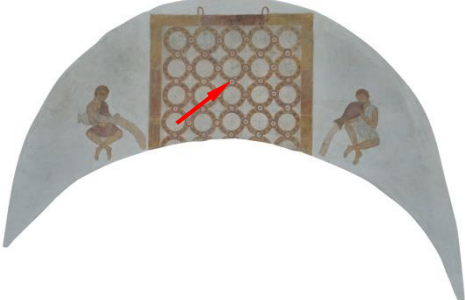
Gesamtaufnahme der Schildbogenwand.

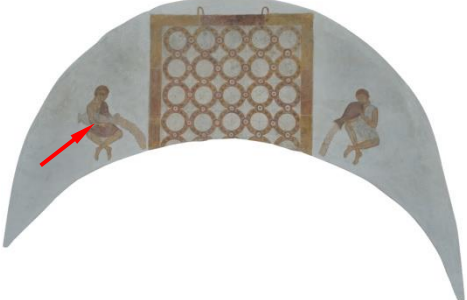
Straße	Brockhauser Str./Gräfin-Imma-Str.	
Kulturobjekt	Ev. Dorfkirche	
KLARA-ID	086185 (Wandmalerei)	
Autor	Heiling	
Aufnahmeart	digital	
Aufnahmedatum	10.-19.03.2014	
Fotonummer/ Dateiname	086185MRR2014_03_19_69

Beschreibung / Blickrichtung	Südliche Schildbogenwand der Vierung, linker Paradiesfluss

Linker Paradiesfluss, Gesamtaufnahme im Auflicht.

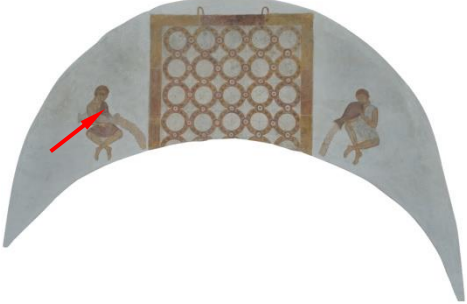
Straße	Brockhauser Str./Gräfin-Imma-Str.	
Kulturobjekt	Ev. Dorfkirche	
KLARA-ID	086185 (Wandmalerei)	
Autor	Heiling	
Aufnahmeart	digital	
Aufnahmedatum	10.-19.03.2014	
Fotonummer/ Dateiname	086185MRR2014_03_10_70

Beschreibung / Blickrichtung	Südliche Schildbogenwand der Vierung, linker Paradiesfluss

Ausschnitt des Oberkörpers im Auflicht.

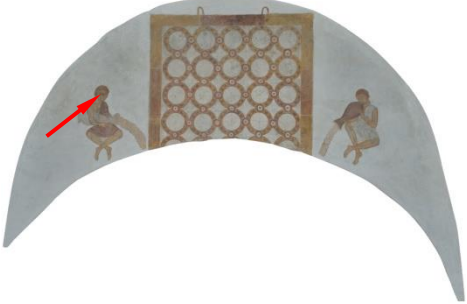
Straße	Brockhauser Str./Gräfin-Imma-Str.	
Kulturobjekt	Ev. Dorfkirche	
KLARA-ID	086185 (Wandmalerei)	
Autor	Heiling	
Aufnahmeart	digital	
Aufnahmedatum	10.-19.03.2014	
Fotonummer/ Dateiname	086185MRR2014_03_10_71

Beschreibung / Blickrichtung	Südliche Schildbogenwand der Vierung, linker Paradiesfluss

Ausschnitt des Gesichts im Streiflicht. Obwohl das Gesicht nicht ganz so gut erhalten ist wie beim linken Jüngling der nördlichen Schildbogenwand, kann man hier gut die recht kompakte Kalktünche sowie die dreifarbige Modellierung des Gesichts erkennen. Auf einer hell ockerfarbenen Grundfarbe wurden die Schatten mit Ocker sowie die Zeichnung des Gesichts mit Rot gestaltet. Augäpfel und Pupillen sind nicht mehr erhalten.

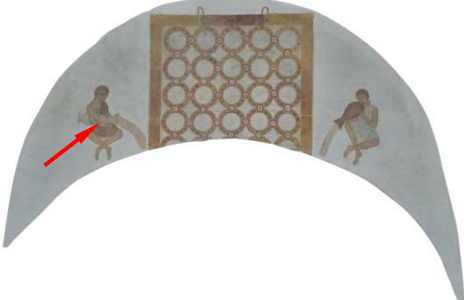
Straße	Brockhauser Str./Gräfin-Imma-Str.	
Kulturobjekt	Ev. Dorfkirche	
KLARA-ID	086185 (Wandmalerei)	
Autor	Heiling	
Aufnahmeart	digital	
Aufnahmedatum	10.-19.03.2014	
Fotonummer/ Dateiname	086185MRR2014_03_10_72

Beschreibung / Blickrichtung	Südliche Schildbogenwand der Vierung, linker Paradiesfluss

Detail der Hand. Ebenso wie bei den Gesichtern wurde hier mit drei Farben modelliert.

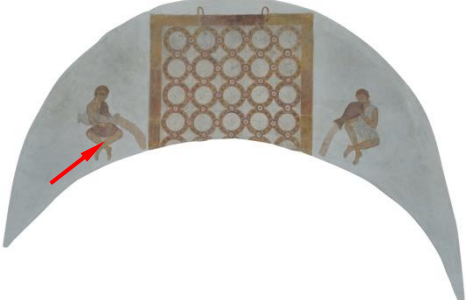
Straße	Brockhauser Str./Gräfin-Imma-Str.	
Kulturobjekt	Ev. Dorfkirche	
KLARA-ID	086185 (Wandmalerei)	
Autor	Heiling	
Aufnahmeart	digital	
Aufnahmedatum	10.-19.03.2014	
Fotonummer/ Dateiname	086185MRR2014_03_10_73

Beschreibung / Blickrichtung	Südliche Schildbogenwand der Vierung, linker Paradiesfluss

Detail der Beine, zum Schneidersitz verschränkt.

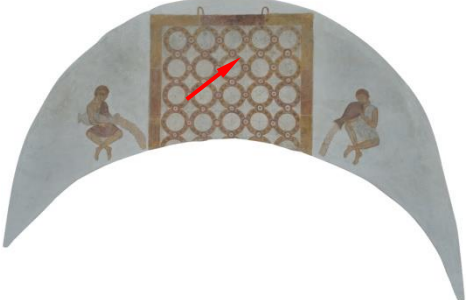
Straße	Brockhauser Str./Gräfin-Imma-Str.	
Kulturobjekt	Ev. Dorfkirche	
KLARA-ID	086185 (Wandmalerei)	
Autor	Heiling	
Aufnahmeart	digital	
Aufnahmedatum	10.-19.03.2014	
Fotonummer/ Dateiname	086185MRR2014_03_10_74

Beschreibung / Blickrichtung	Südliche Schildbogenwand der Vierung, gemalter Teppich

Gelbe, vertikale Konstruktionslinie, ungefähr in der Mitte des Teppichs. Rechts anschließend: Pentimento der gelben Vorzeichnung eines Kreises (zwischen den abschließend gemalten Kreisen).

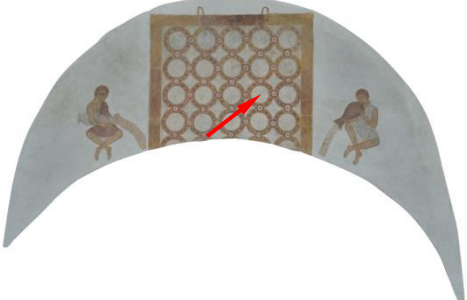
Straße	Brockhauser Str./Gräfin-Imma-Str.	
Kulturobjekt	Ev. Dorfkirche	
KLARA-ID	086185 (Wandmalerei)	
Autor	Heiling	
Aufnahmeart	digital	
Aufnahmedatum	10.-19.03.2014	
Fotonummer/ Dateiname	086185MRR2014_03_10_75

Beschreibung / Blickrichtung	Südliche Schildbogenwand der Vierung, gemalter Teppich

Der gemalte Teppich stellt die Imitation eines Stoffes mit edelsteingeschmückten Medaillons dar. In diesen Medaillons finden sich rosafarbene Kreuzblüten auf weißem Grund.

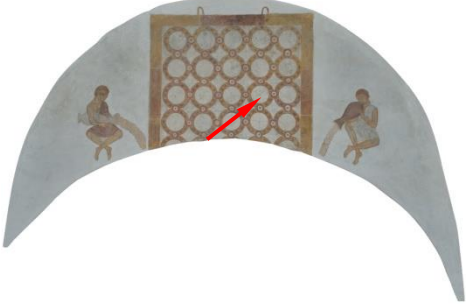
Straße	Brockhauser Str./Gräfin-Imma-Str.	
Kulturobjekt	Ev. Dorfkirche	
KLARA-ID	086185 (Wandmalerei)	
Autor	Heiling	
Aufnahmeart	digital	
Aufnahmedatum	10.-19.03.2014	
Fotonummer/ Dateiname	086185MRR2014_03_10_76

Beschreibung / Blickrichtung	Südliche Schildbogenwand der Vierung, gemalter Teppich

Aufnahme desselben Medallions im Streiflicht. Das Zirkelloch mit Schleifspur vom Aufsetzen ist zu erkennen.

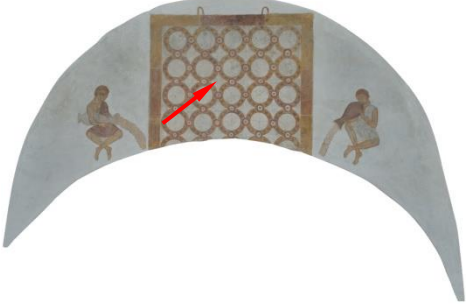
Straße	Brockhauser Str./Gräfin-Imma-Str.	
Kulturobjekt	Ev. Dorfkirche	
KLARA-ID	086185 (Wandmalerei)	
Autor	Heiling	
Aufnahmeart	digital	
Aufnahmedatum	10.-19.03.2014	
Fotonummer/ Dateiname	086185MRR2014_03_12_77

Beschreibung / Blickrichtung	Südliche Schildebogenwand der Vierung, gemalter Teppich

Die Zwickelflächen zwischen den Medaillons schmückten weiße, fiedrige Kreuzblättchen auf etwas dunklerem Grund. Hier das einzige gut erhaltene Exemplar. Dieses Motiv findet sich auf den gemalten Teppichen der Querhausostwände wieder.

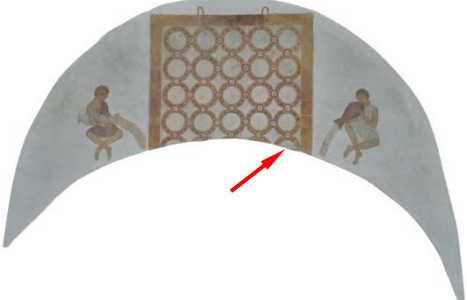
Straße	Brockhauser Str./Gräfin-Imma-Str.	
Kulturobjekt	Ev. Dorfkirche	
KLARA-ID	086185 (Wandmalerei)	
Autor	Heiling	
Aufnahmeart	digital	
Aufnahmedatum	10.-19.03.2014	
Fotonummer/ Dateiname	086185MRR2014_03_12_78

Beschreibung / Blickrichtung	Südliche Schildbogenwand der Vierung, gemalter Teppich

Befund für den Abschluss des Teppichs nach unten. Der Teppich endete ursprünglich auf heute verlorenem Putz mit halbierten Medaillons auf den Bogensteinen. Der Abschluss des Teppichs war somit gerade, und er wirkte dadurch wie vor die Bogenwand gehängt.

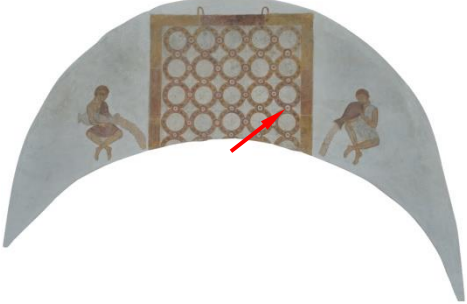
Straße	Brockhauser Str./Gräfin-Imma-Str.	
Kulturobjekt	Ev. Dorfkirche	
KLARA-ID	086185 (Wandmalerei)	
Autor	Heiling	
Aufnahmeart	digital	
Aufnahmedatum	10.-19.03.2014	
Fotonummer/ Dateiname	086185MRR2014_03_10_79

Beschreibung / Blickrichtung	Südliche Schildbogenwand der Vierung, gemalter Teppich

Abdruck einer runden Kellenspitze (3 cm breit).

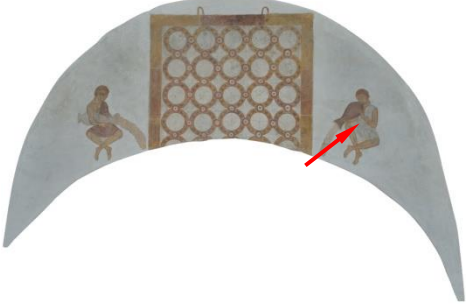
Straße	Brockhauser Str./Gräfin-Imma-Str.	
Kulturobjekt	Ev. Dorfkirche	
KLARA-ID	086185 (Wandmalerei)	
Autor	Heiling	
Aufnahmeart	digital	
Aufnahmedatum	10.-19.03.2014	
Fotonummer/ Dateiname	086185MRR2014_03_19_80

Beschreibung / Blickrichtung	Südliche Schildbogenwand der Vierung, rechter Paradiesfluss

Rechter Paradiesfluss, Gesamtaufnahme im Auflicht.

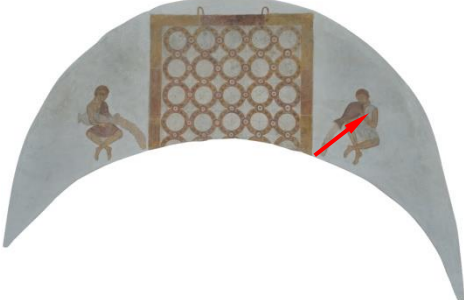
Straße	Brockhauser Str./Gräfin-Imma-Str.	
Kulturobjekt	Ev. Dorfkirche	
KLARA-ID	086185 (Wandmalerei)	
Autor	Heiling	
Aufnahmeart	digital	
Aufnahmedatum	10.-19.03.2014	
Fotonummer/ Dateiname	086185MRR2014_03_10_81

Beschreibung / Blickrichtung	Südliche Schildbogenwand der Vierung, rechter Paradiesfluss

Gesicht, Arme und Krug sind besonders schön erhalten. Der Wasserstrahl ist rekonstruiert, wobei ein Strahl weniger gemalt wurde. Die Malschicht im Bereich des Kruges ist sehr glatt und dünn, hier ist kaum Kalktünche unter der Malschicht. Die Pigmente sind jedoch gut freskalt abgebunden.

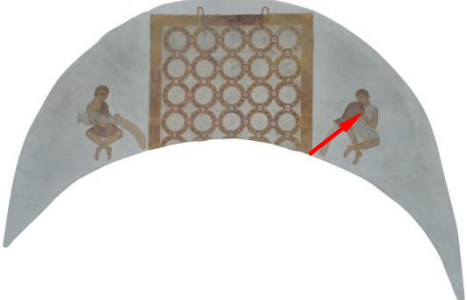
Straße	Brockhauser Str./Gräfin-Imma-Str.	
Kulturobjekt	Ev. Dorfkirche	
KLARA-ID	086185 (Wandmalerei)	
Autor	Heiling	
Aufnahmeart	digital	
Aufnahmedatum	10.-19.03.2014	
Fotonummer/ Dateiname	086185MRR2014_03_10_82

Beschreibung / Blickrichtung	Südliche Schildbogenwand der Vierung, rechter Paradiesfluss

Besonders ist die Herausarbeitung der Gelenk-, Muskel- und Knochenstrukturen als zarte Weißhöhungen auf den nackten Gliedmaßen, bei dieser Figur am besten erhalten.

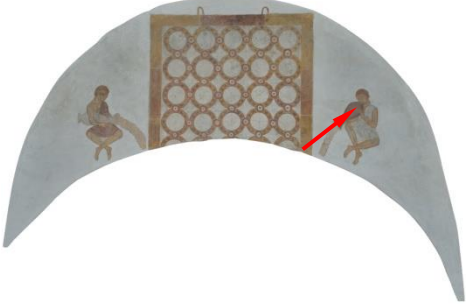
Straße	Brockhauser Str./Gräfin-Imma-Str.	
Kulturobjekt	Ev. Dorfkirche	
KLARA-ID	086185 (Wandmalerei)	
Autor	Heiling	
Aufnahmeart	digital	
Aufnahmedatum	10.-19.03.2014	
Fotonummer/ Dateiname	086185MRR2014_03_10_83

Beschreibung / Blickrichtung	Südliche Schildbogenwand der Vierung, rechter Paradiesfluss

Detail der den Krug haltenden Hand. Die Hand ist wie ein Fäustling von dem Krug ausgespart, dort ist eine ockerfarbene Vorzeichnung erkennbar. Die Finger sind als rote Konturen zuletzt aufgesetzt.

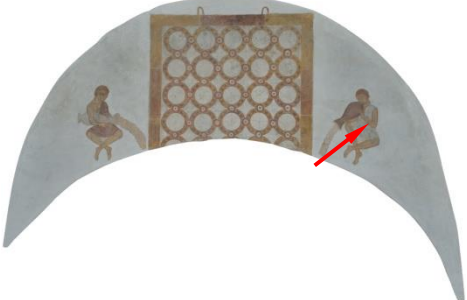
Straße	Brockhauser Str./Gräfin-Imma-Str.	
Kulturobjekt	Ev. Dorfkirche	
KLARA-ID	086185 (Wandmalerei)	
Autor	Heiling	
Aufnahmeart	digital	
Aufnahmedatum	10.-19.03.2014	
Fotonummer/ Dateiname	086185MRR2014_03_10_84

Beschreibung / Blickrichtung	Südliche Schildbogenwand der Vierung, rechter Paradiesfluss

Detail des Arms mit weiß akzentuierten Knochen und Muskeln. Zunächst wurde der hell ockerfarbene Grundton aufgetragen, danach die weißen Lichter und zuletzt die roten Schatten und Konturen.

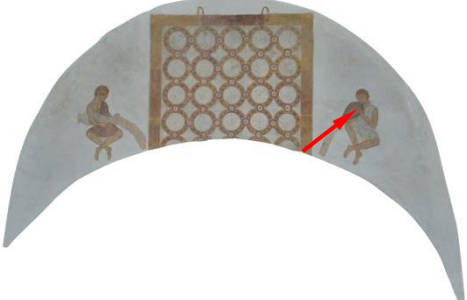
Straße	Brockhauser Str./Gräfin-Imma-Str.	
Kulturobjekt	Ev. Dorfkirche	
KLARA-ID	086185 (Wandmalerei)	
Autor	Heiling	
Aufnahmeart	digital	
Aufnahmedatum	10.-19.03.2014	
Fotonummer/ Dateiname	086185MRR2014_03_10_85

Beschreibung / Blickrichtung	Südliche Schildbogenwand der Vierung, rechter Paradiesfluss

Detail des Gesichts. Die Plastizität wurde mit Ocker und Weiß auf hell ockerfarbenem Grund erreicht. Die Konturlinien sind Rot.

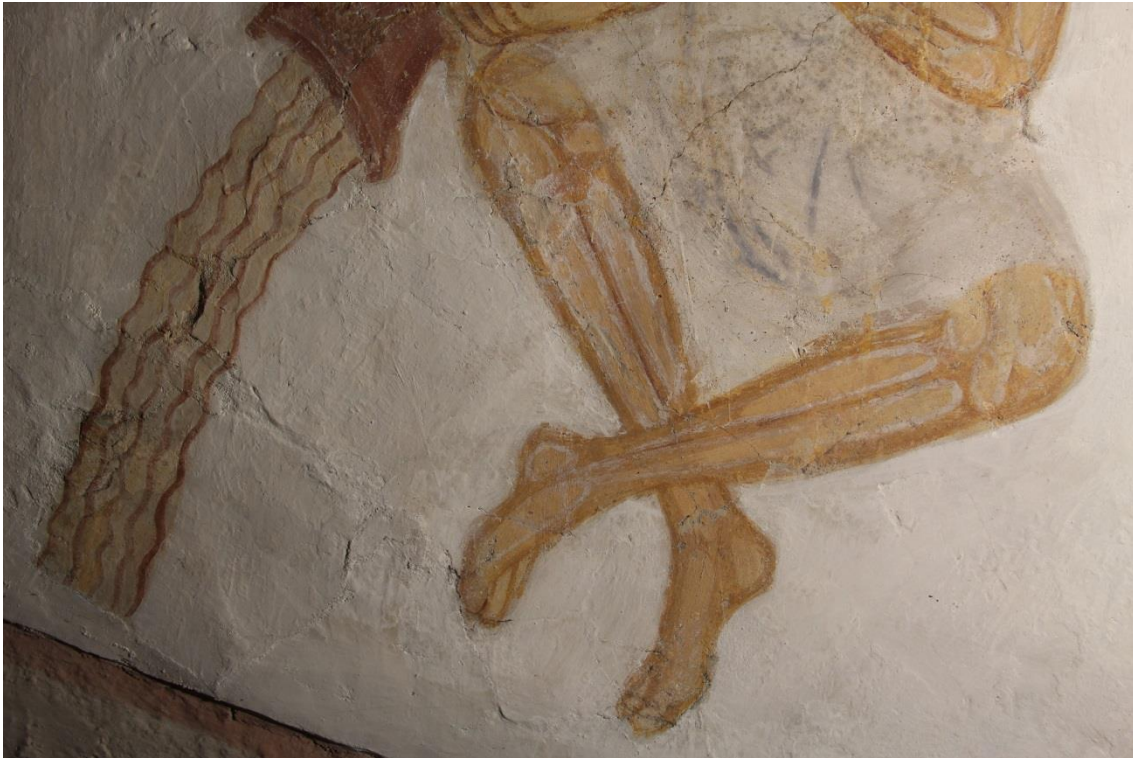
Detail der zum Schneidersitz verschränkten Beine; Herausarbeitung der Gelenk-, Muskel- und Konchenstrukturen als zarte Weißhöhlungen auf den nackten Gliedmaßen.
