## FOTODOKUMENTATION

| Kulturobjekt | Ev. Kirche St. Johann Baptist | |
| KLARA-ID | 101089 (Wandmalerei) | |
| Beschreibung /<br>Blickrichtung | Detail des Weltgerichts, Christus in der Mandorla | |

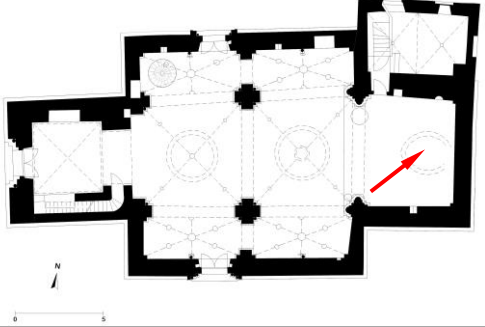
| Fotonummer/<br>Dateiname | 101089MRR2015_11_02_50 | |

Übersichtsaufnahme im Auflicht.

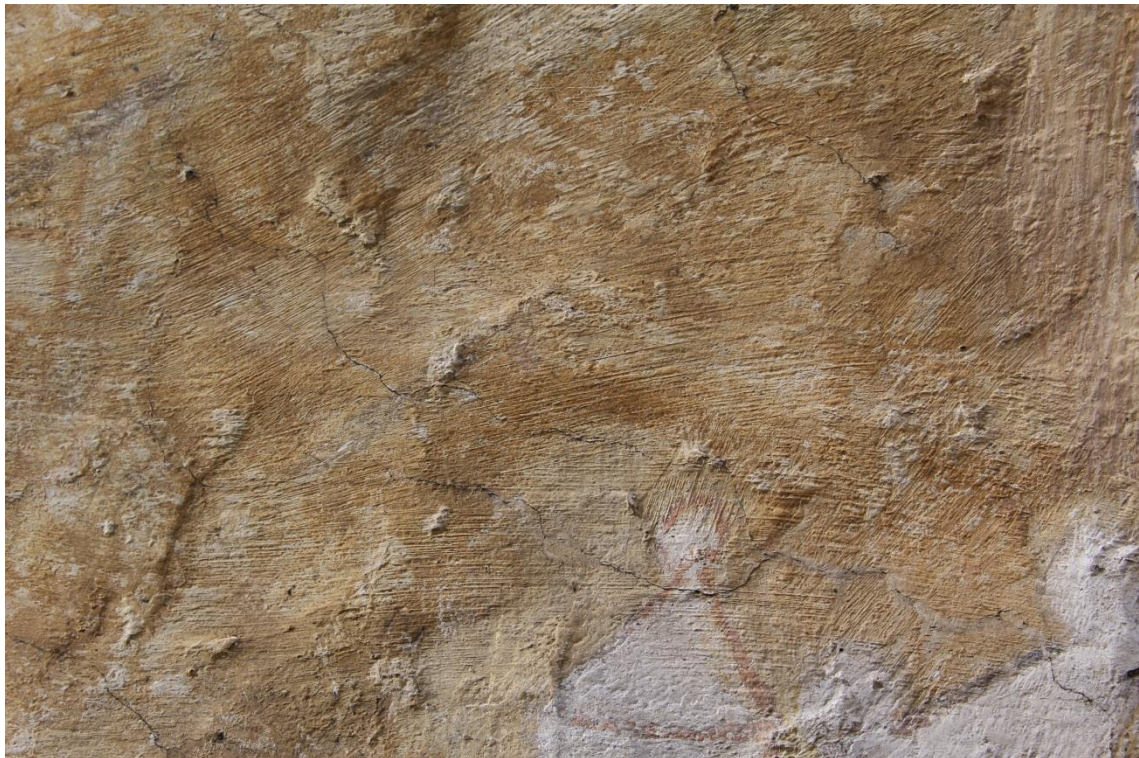
| Fotonummer/<br>Dateiname | 101089MRR2015_10_20_51 | |

| Beschreibung /<br>Blickrichtung | Detail des Weltgerichts, Hintergrund<br>der Mandorla | |

Im Streiflicht ist der Duktus der Kalkschlämme gut zu erkennen. Die scharfen Pinselspuren deuten auf ein eher dickflüssiges Material hin, welches nur mit Mühe zu verstreichen war. Eventuell war der Putz auch nicht überall gut vorgehässt. Gegen das Letztere spricht allerdings, dass die Schlämme ansonsten gut mit dem Putz verbunden ist.

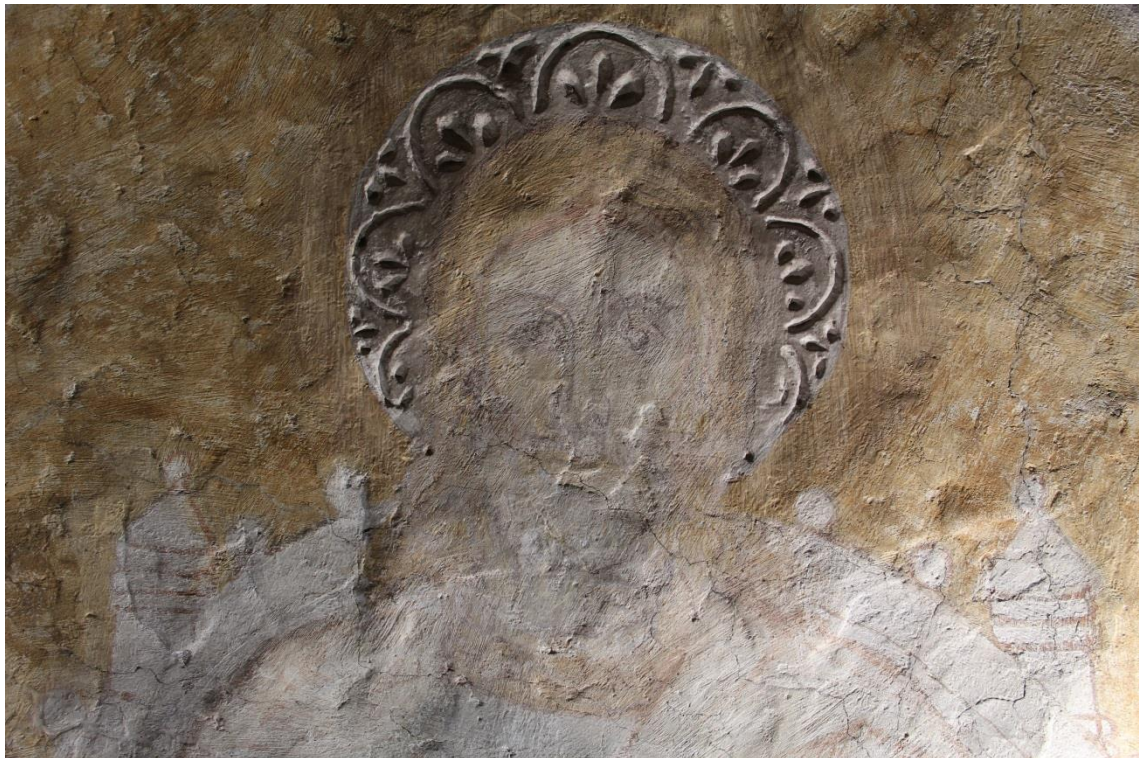
| Fotonummer/<br>Dateiname | 101089MRR2015_10_20_52 | |

| Beschreibung /<br>Blickrichtung | Detail des Weltgerichts, Nimbus Christi | |

Im Streiflicht sind die eingetieften Putzmodulationen sehr gut zu erkennen. Die Eintiefungen wurden anscheinend nicht eingedrückt (dazu müsste der Putz noch feucht gewesen sein), sondern herausgekratzt. Die grau angelegte, flächige Retusche auf dem Nimbus stammt von 1961/62 und beschneidet den Nimbus viel zu knapp direkt am Rand der Eintiefungen. Der Nimbus war ursprünglich etwas breiter (26 cm statt 21 cm) und auf einer rötlichen Untermalung vergoldet. Die ursprüngliche Breite des Nimbus lässt sich aufgrund der Strichretusche im Bereich des Hintergrundes auch auf dieser Abbildung erahnen. Zu dem Befund der Kontur siehe auch Foto Nr. 53.

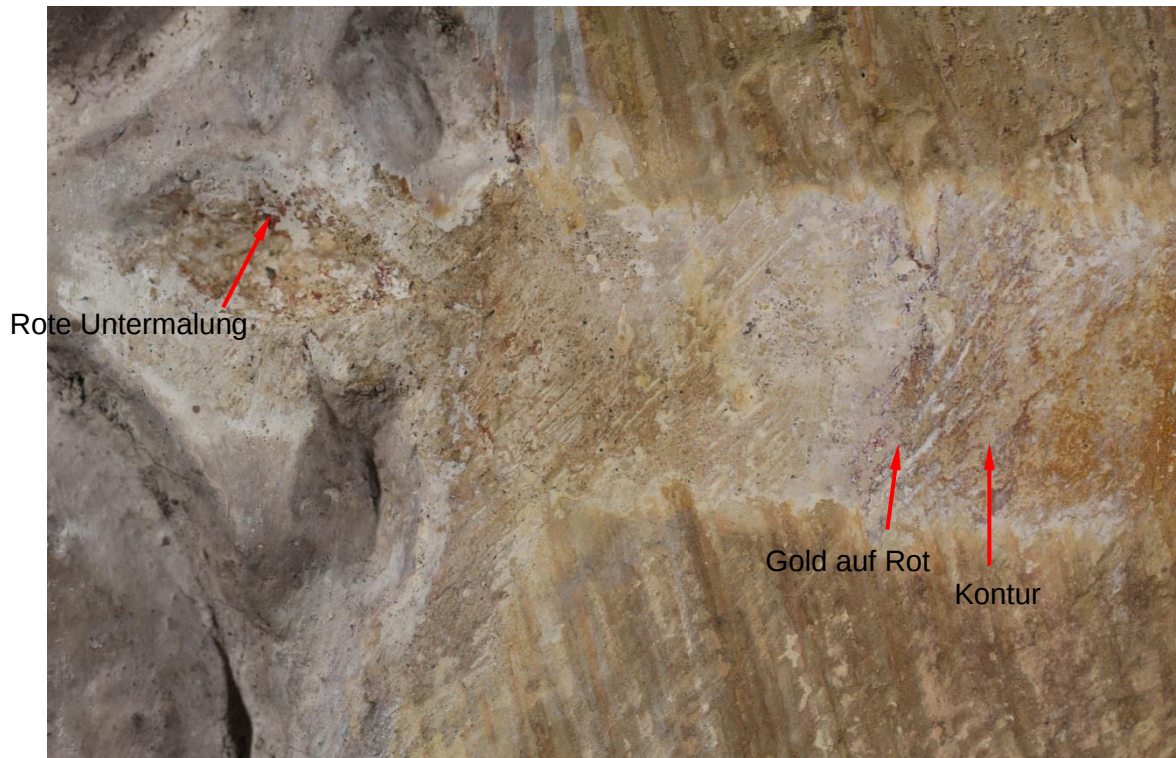
| Fotonummer/<br>Dateiname | 101089MRR2015_11_03_53 | |

| Beschreibung /<br>Blickrichtung | Detail des Weltgerichts, Nimbus Christi, Ausschnitt und Freilegungsprobe rechts | |

Nach Abnahme der Retusche traten die ursprüngliche Kontur sowie kleinste Goldreste und Reste der roten Untermalung zutage. Die Vergoldung des Nimbus ist also hier sicher belegt. Der breitere Nimbus ist auch auf einem Zwischenzustandsbild der Restaurierung 1961 zu sehen (31\_Brechten\_Vössing1961). Unverständlich bleibt daher, warum man bei der Retusche 1962 so weit vom Befund abgewichen ist. Zu erkennen ist jedoch nach der Freilegungsprobe, dass die originale Fassung nur in kleinsten Resten erhalten ist.

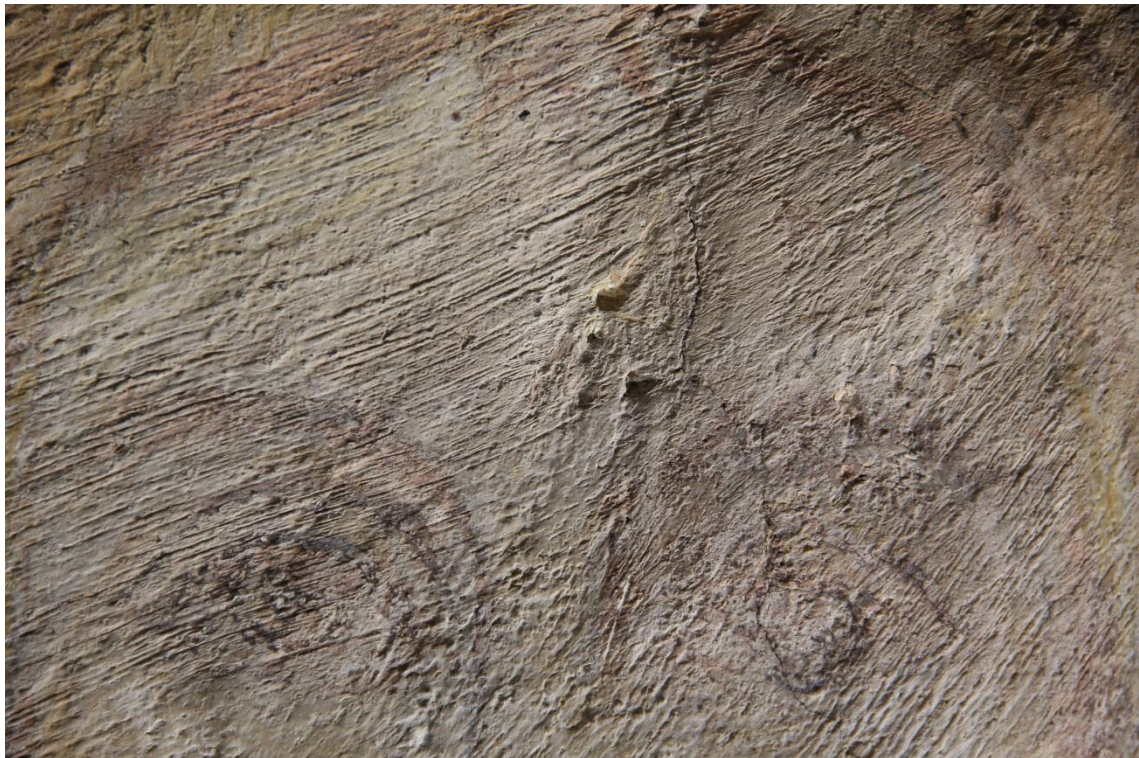
| Fotonummer/<br>Dateiname | 101089MRR2015_10_20_54 | |

| Beschreibung /<br>Blickrichtung | Detail des Weltgerichts, Gesicht Christi | |

Im Streiflicht sind insgesamt fünf Ansätze von Zirkellöchern zu erkennen, welche dicht nebeneinander liegen. Offensichtlich hat der Künstler etwas herumprobiert, bis er den richtigen Radius vorgezeichnet hatte. Die Löcher sind rund und relativ klein, was auf eine Art Zirkelgerät schließen lässt.

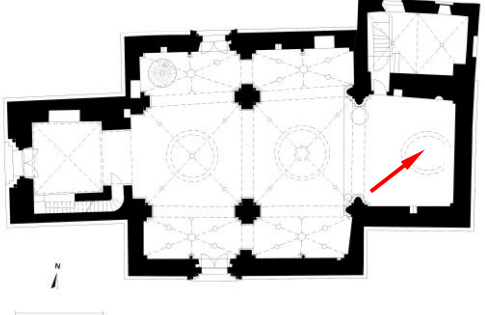
| Fotonummer/<br>Dateiname | 101089MRR2015_11_03_55 | |

| Beschreibung /<br>Blickrichtung | Detail des Weltgerichts, Hintergrund der Mandorla | |

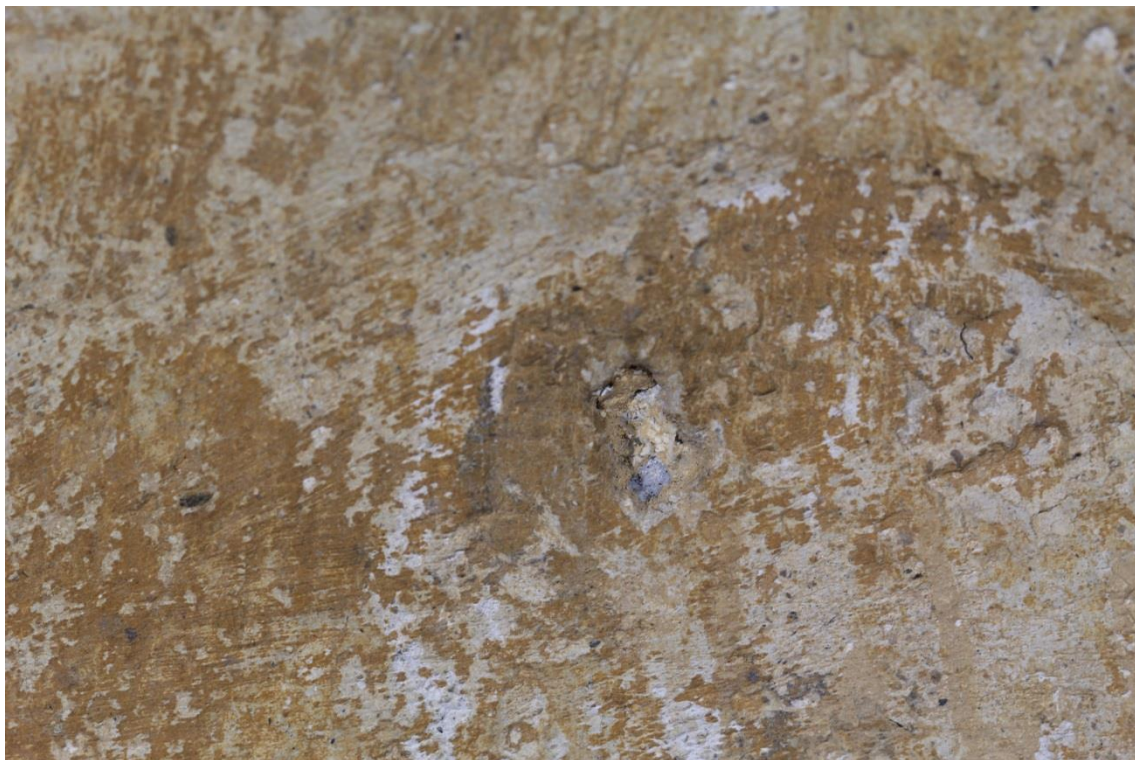
Der Hintergrund der Mandorla ist heute ockerfarben. Die Befunde in den Kirchen Balve und Weslarn lassen vermuten, dass der Hintergrund ursprünglich blau gewesen sein muss und das Ocker auch hier nur die Untermalung darstellt. Trotz millimetergenauen Absuchens der Fläche konnte nur in einer Vertiefung ein kleiner, blaugrauer Rest gefunden werden. Es ist unsicher, ob das Blau nicht doch eher von der barocken Übermalung des Gewölbes stammt, denn das Blau wirkt nicht wirklich kräftig, so wie Azurit oder Lapislazuli aussehen, sondern etwas blass. Für eine Probe war das millimeterkleine Material zu kostbar, daher kann diese Frage leider nicht abschließend geklärt werden.

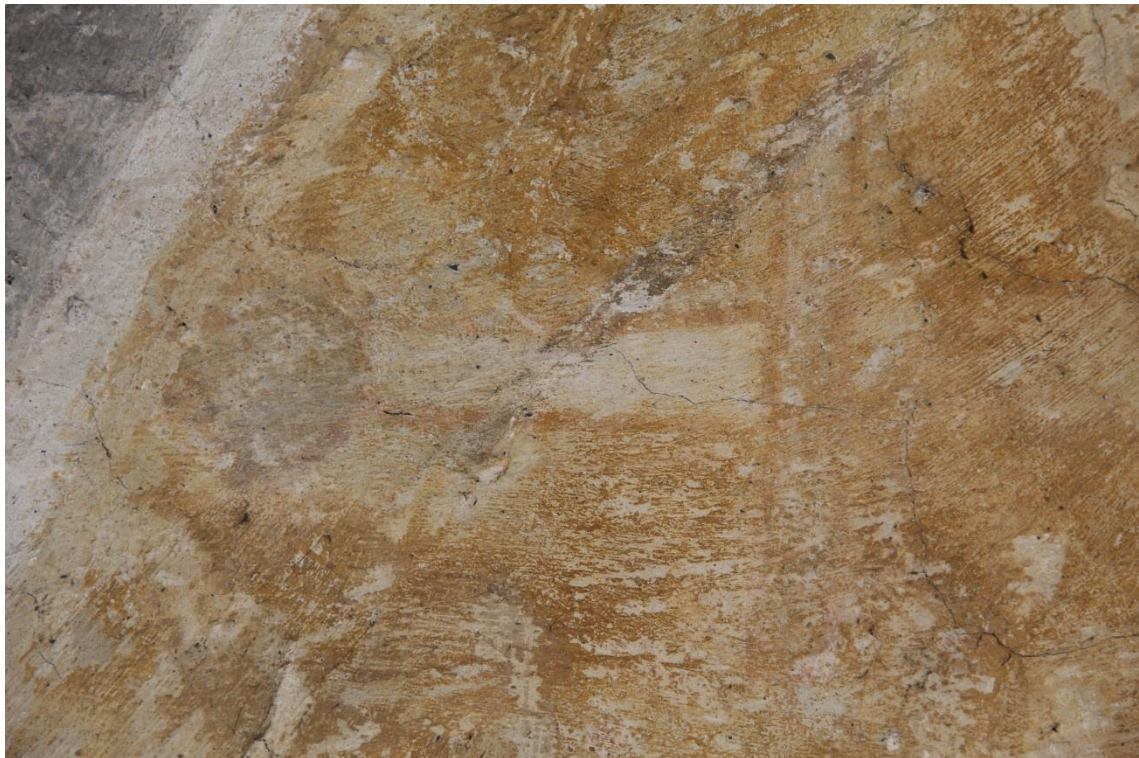
| Fotonummer/<br>Dateiname | 101089MRR2015_11_04_56 | |

| Beschreibung /<br>Blickrichtung | Detail des Weltgerichts, Schwert am Kopf Christi | |

Dieses Schwert, das nur noch als Vorzeichnung erhalten ist, kennzeichnet Christus als Weltenrichter. Das Schwert wurde in der Übermalung von Hans Berg 1911 nicht mit dargestellt und trat erst durch die Freilegung der 1960er Jahre wieder zutage. Der ockerfarbene Lokaltön geht großzügig über die Schwertfläche hinüber, was vielleicht auch ein Indiz ist, dass der Ocker des Fonds nur die Vorzeichnung darstellte. Sonst hätte man das Schwert vielleicht besser ausgespart. Die Seccoschichten sind durch die vielfache Freilegung an dieser Stelle vollständig verloren.

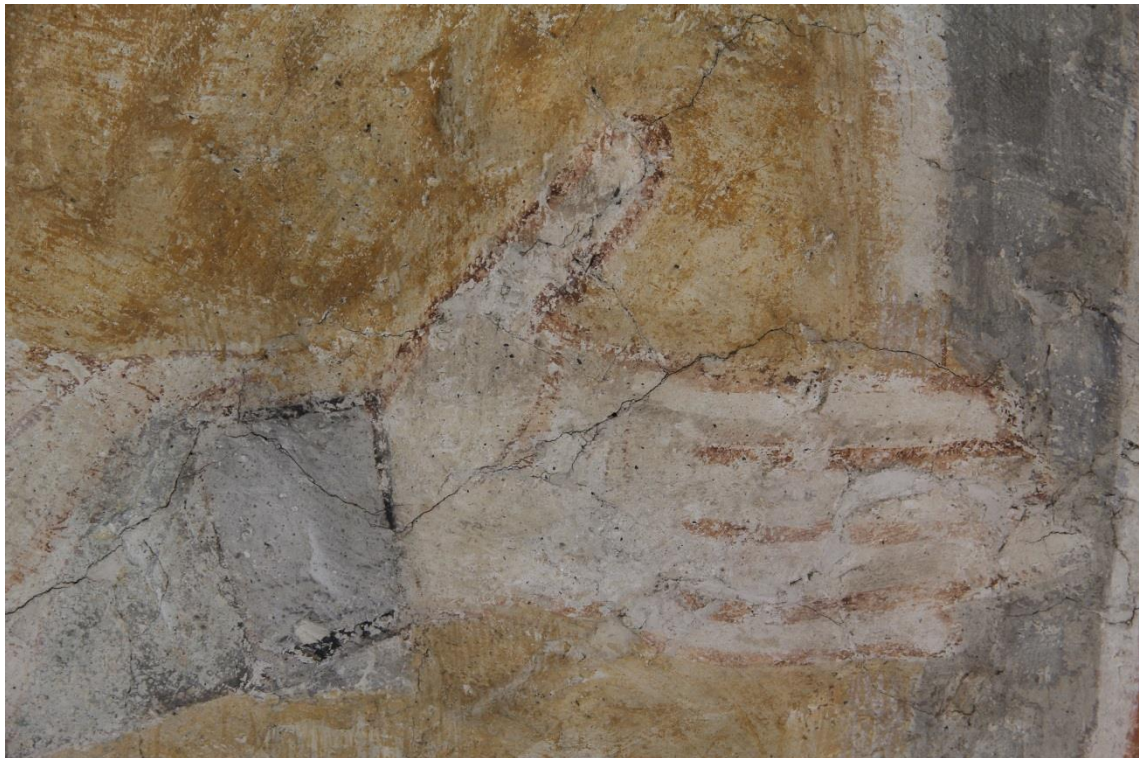
| Fotonummer/<br>Dateiname | 101089MRR2015_11_04_57 | |

| Beschreibung /<br>Blickrichtung | Detail des Weltgerichts, Detail der<br>linken Hand Christi | |

An der Hand kann man gut studieren, dass die Vorzeichnung rot, die Kontur der Hand ebenfalls rot ist, nur etwas kräftiger; am Ärmel ist die Kontur jedoch schwarz.

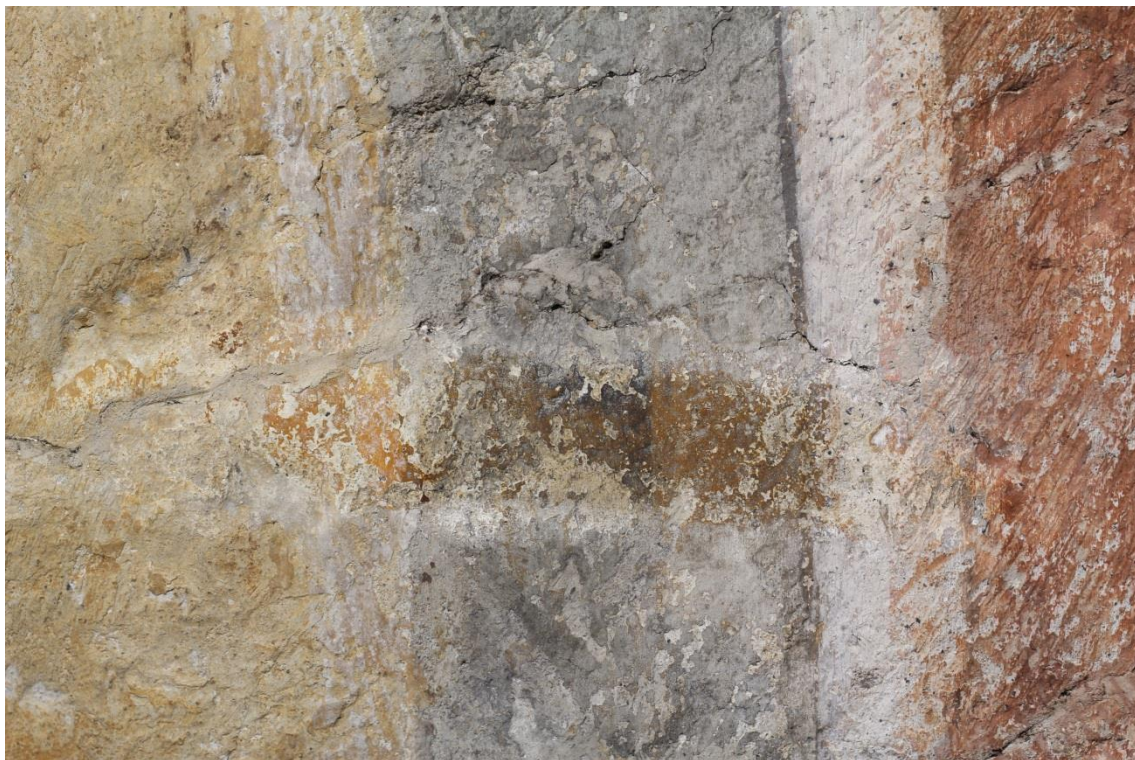
| Fotonummer/<br>Dateiname | 101089MRR2015_11_03_58 | |

| Beschreibung /<br>Blickrichtung | Detail des Weltgerichts, Detail des<br>Mandorlabogens | |

Der „Regenbogen“ der Mandorla war ursprünglich wesentlich vielfarbiger differenziert als heute ersichtlich. Der innere, schmale Streifen war rötlich unterlegt, was auf eine Vergoldung hindeutet. Reste einer Vergoldung wurden jedoch innerhalb der kleinen Freilegungsprobe nicht gefunden. Heute ist der Streifen mit hellen Strichelchen überretuschiert. Dann folgten zwei umbrabraune Streifen in unterschiedlich hellen Abschattierungen, welche heute grau übermalt sind. Auch das Rot und der Ocker waren sicher noch farblich weiter differenziert, was sich aber bisher nicht sicher belegen lässt. Statt der drei breiten und drei schmalen Farbstreifen gab es möglicherweise bis zu zehn Abschattierungen der Mandorlarahmung.

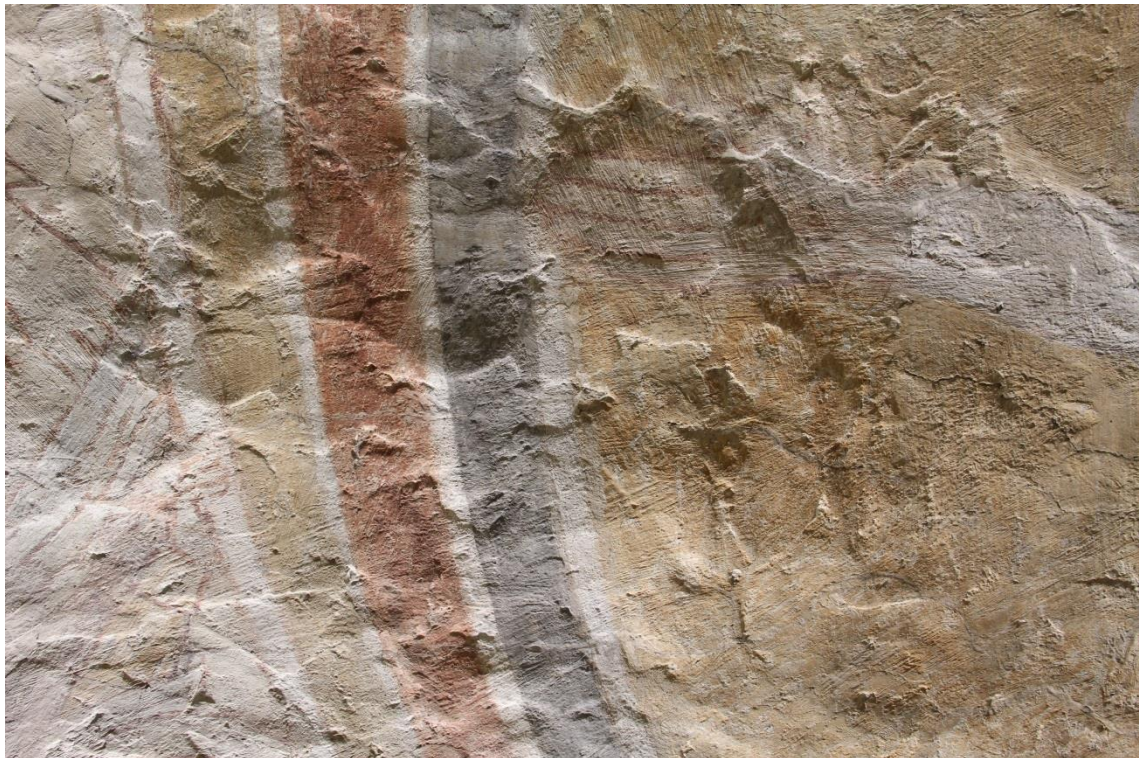
| Fotonummer/<br>Dateiname | 101089MRR2015_10_26_59 | |

| Beschreibung /<br>Blickrichtung | Detail des Weltgerichts, Detail des Mandorlabogens | |

Im Streiflicht wird der „schuppenartige“ Auftrag der Putzportionen sichtbar. Es handelt sich hier nicht um Putzgrenzen nach Gerüstlagen, sondern um locker angeworfene Portionen, die teilweise nur unsauber verstrichen sind. Anhand dessen kann man jedoch die Arbeitsrichtung des Handwerkers erkennen, die von Ost nach West, ausgehend von den Scheidbögen zur Gewölbemitte verlief. Auch die streifige Kalkschlämme hat sich im Bereich der Hand besonders schön erhalten.

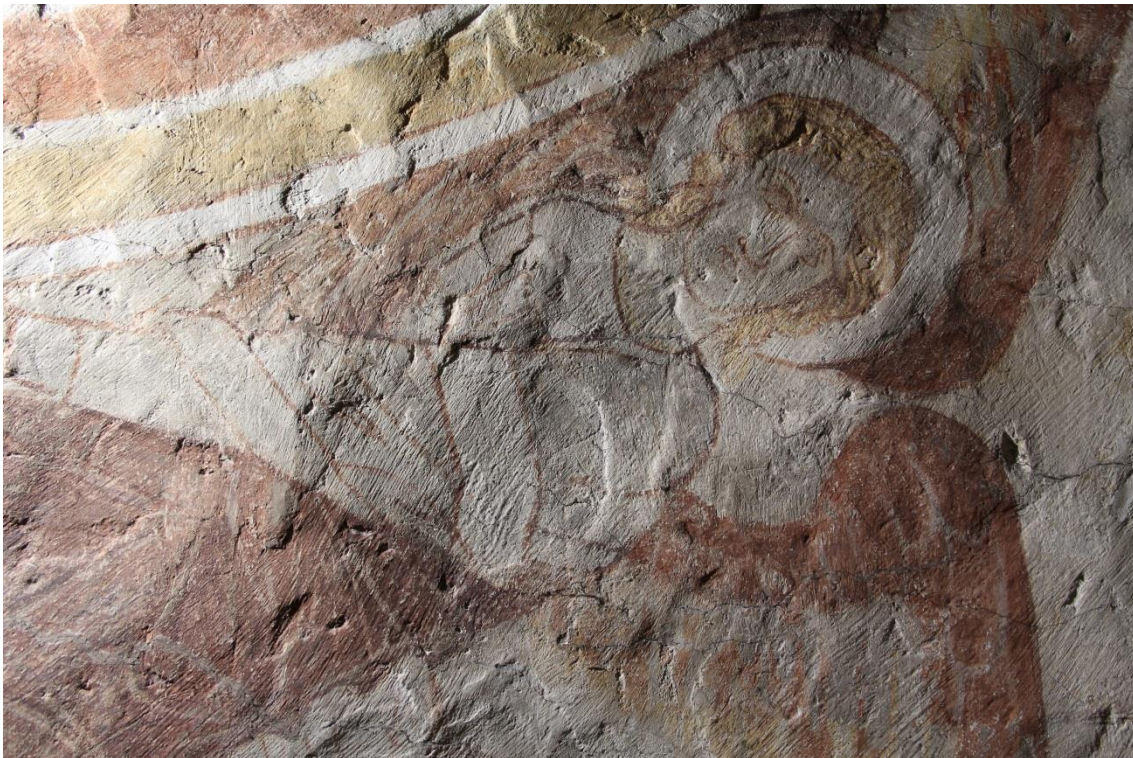
| Fotonummer/<br>Dateiname | 101089MRR2015_10_20_60 | |

| Beschreibung /<br>Blickrichtung | Detail des Weltgerichts, rechter oberer Engel, der die Mandorla trägt. | |

Im Streiflicht ist mittig ein Kellenabdruck zu erkennen.

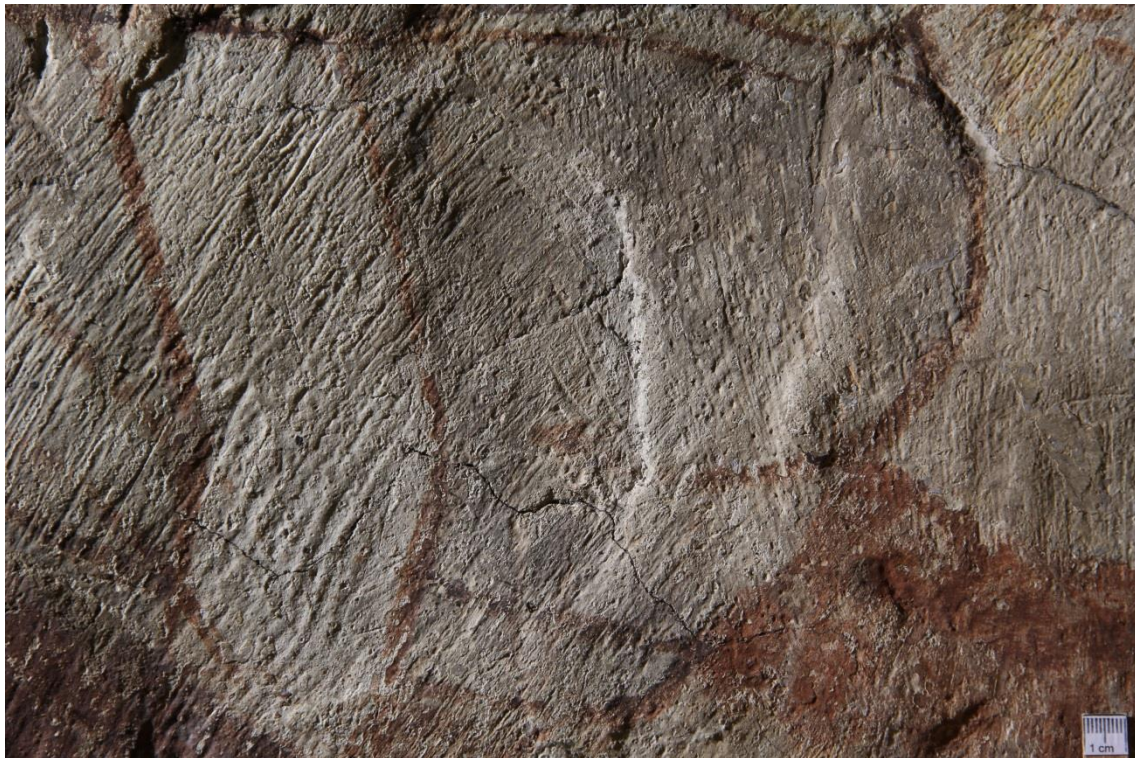
| Fotonummer/<br>Dateiname | 101089MRR2015_10_20_61 | |

| Beschreibung /<br>Blickrichtung | Detail des Weltgerichts, rechter oberer Engel, der die Mandorla trägt.<br>Detail eines Kellenabdrucks. | |

Der Kellenabdruck (K1) ist 12 cm lang und 6 cm breit und hat eine abgerundete Spitze. Die Kellenform scheint eher gerade zu sein.

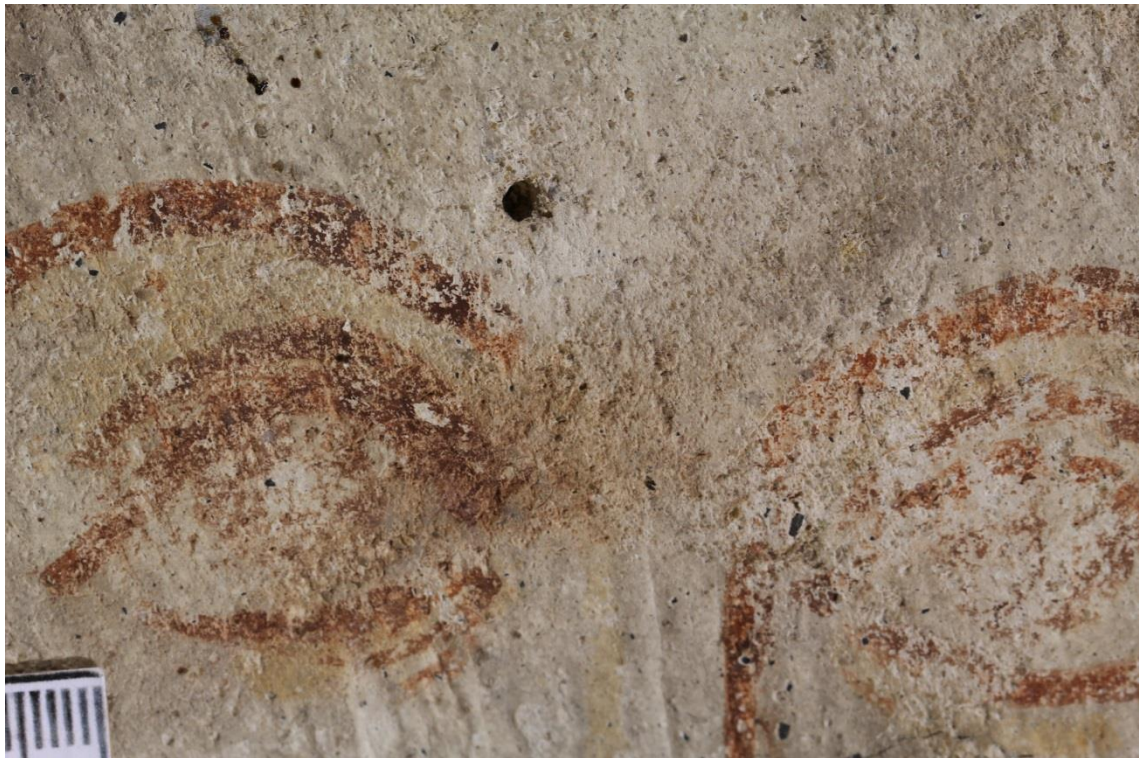
| Fotonummer/<br>Dateiname | 101089MRR2015_10_20_62 | |

| Beschreibung /<br>Blickrichtung | Detail des Weltgerichts, rechter oberer Engel, der die Mandorla trägt. | |

Das Zirkelloch ist sehr tief und so präzise gestochen, so dass man es auch aus einiger Entfernung sieht. Es erscheint unwahrscheinlich, dass der Putz beim Verursachen des Lochs schon vollständig trocken war, ansonsten wären ringsherum Ausbrüche im Putz zu sehen. Verputzt und Kalkschlämme mit Malschicht scheinen daher zeitlich dicht aufeinander gefolgt zu sein.

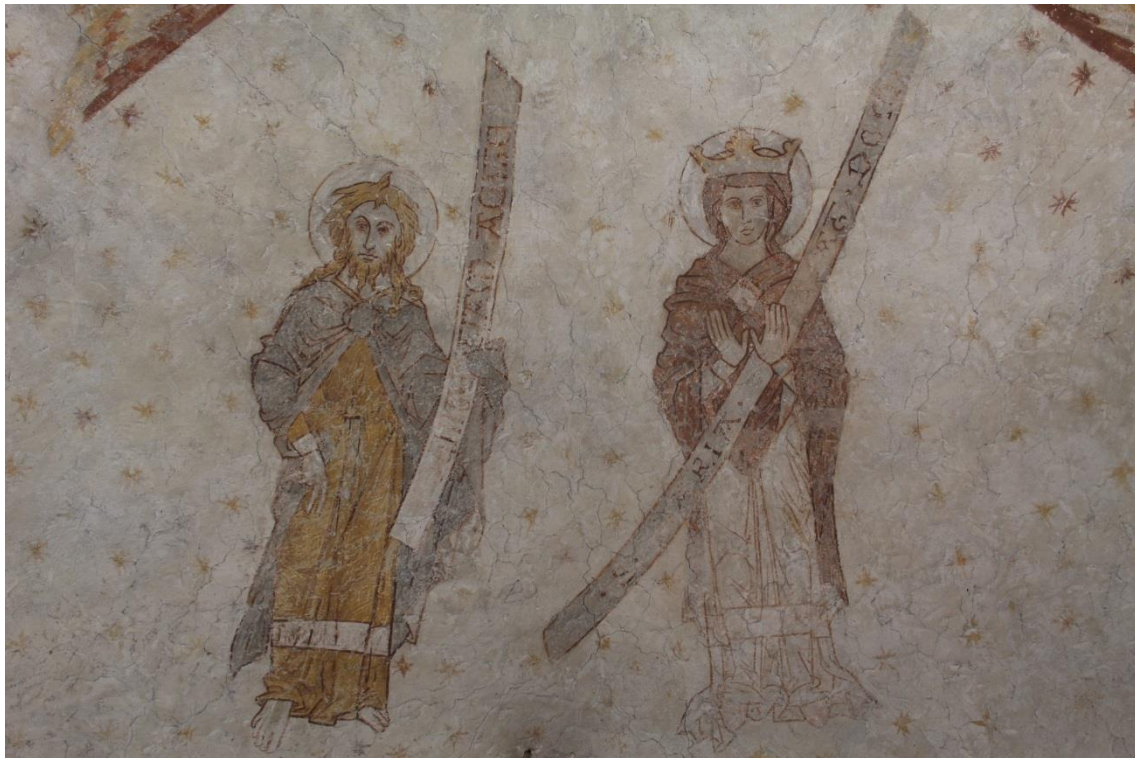
| Fotonummer/<br>Dateiname | 101089MRR2015_11_02_63 | |

| Beschreibung /<br>Blickrichtung | Detail des Weltgerichts, Fürbitter | |

Übersichtsaufnahme der Fürbitter.

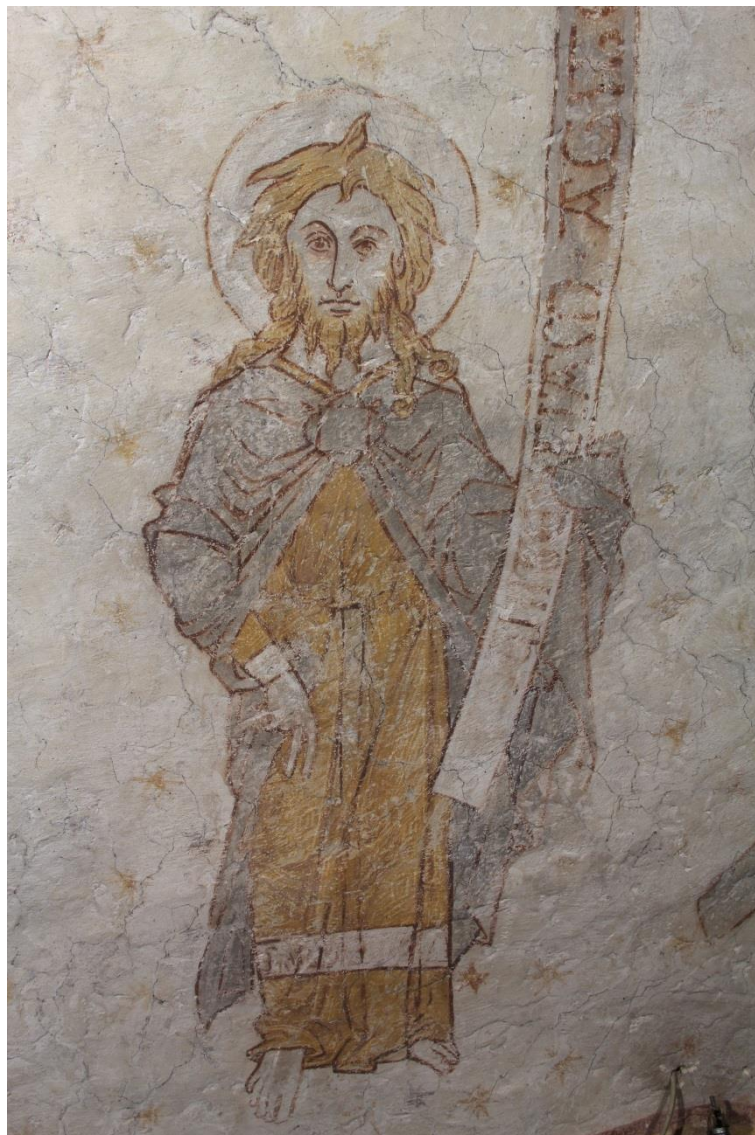
| Fotonummer/<br>Dateiname | 101089MRR2015_10_27_64 | |

| Beschreibung /<br>Blickrichtung | Detail des Weltgerichts, Fürbitter,<br>Johannes | |

Übersichtsaufnahme des Johannes.

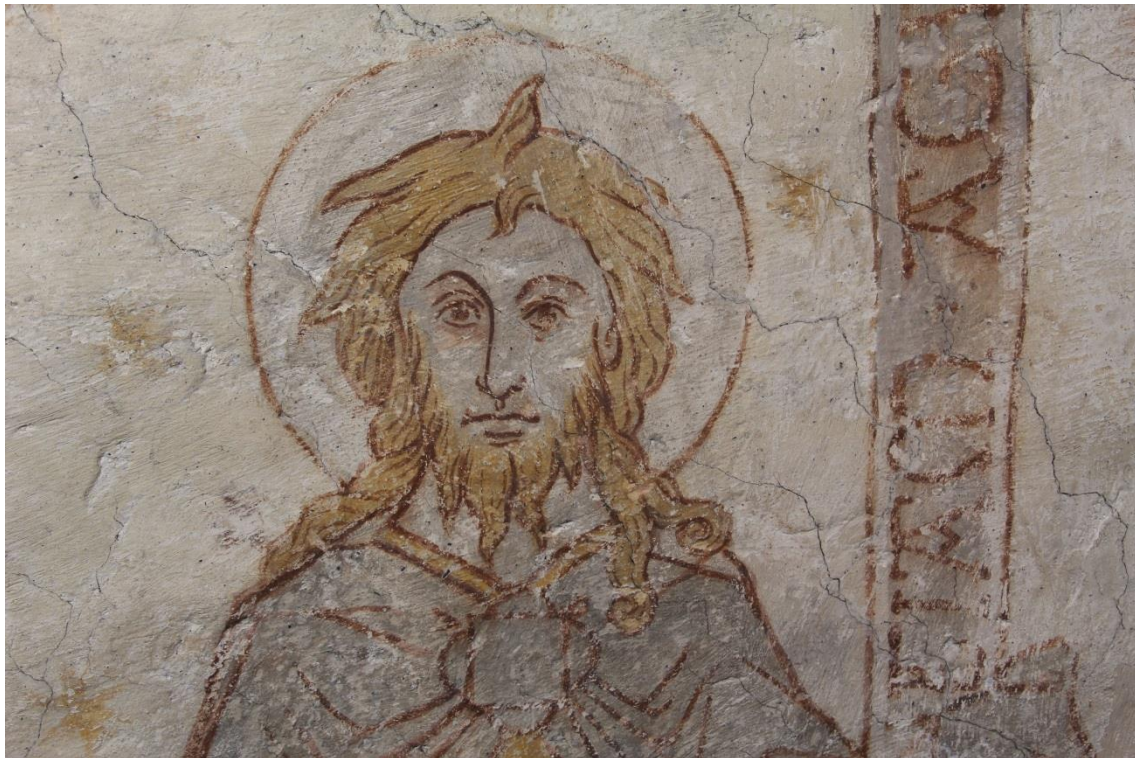
| Fotonummer/<br>Dateiname | 101089MRR2015_10_27_65 | |

| Beschreibung /<br>Blickrichtung | Detail des Weltgerichts, Fürbitter,<br>Detail des Johannes | |

Kopf des Johannes im Auflicht. Hier ist kein Zirkelloch vorhanden, der Nimbus wurde frei Hand gezogen, was sich auch am etwas unregelmäßigen Radius von ca. 15 cm ablesen lässt.

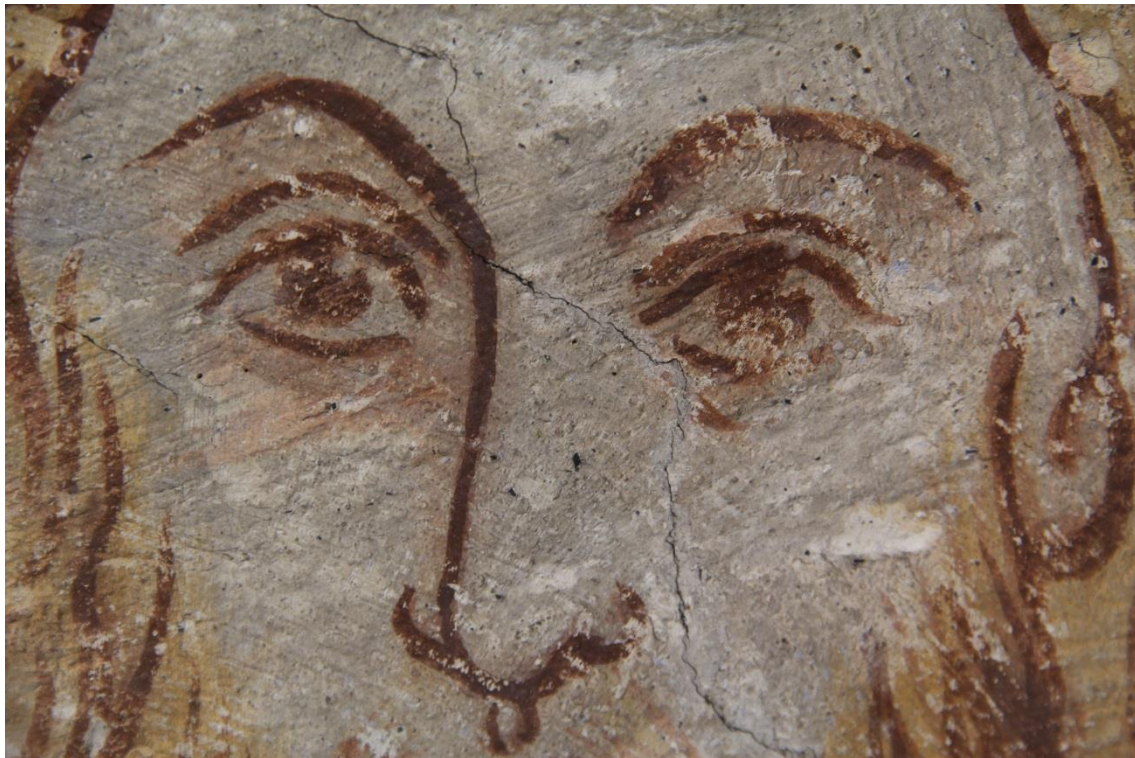
| Fotonummer/<br>Dateiname | 101089MRR2015_10_27_66 | |

| Beschreibung /<br>Blickrichtung | Detail des Weltgerichts, Fürbitter,<br>Detail des Johannes, Gesicht | |

Hier sind sowohl die blassrote Unterzeichnung als auch die stärker rotfarbigen, schwungvoll gezogenen Konturlinien zu erkennen. Es handelt sich hier um Original! Die Lichtreflexe der Augen sind ausgespart, nicht aufgesetzt.

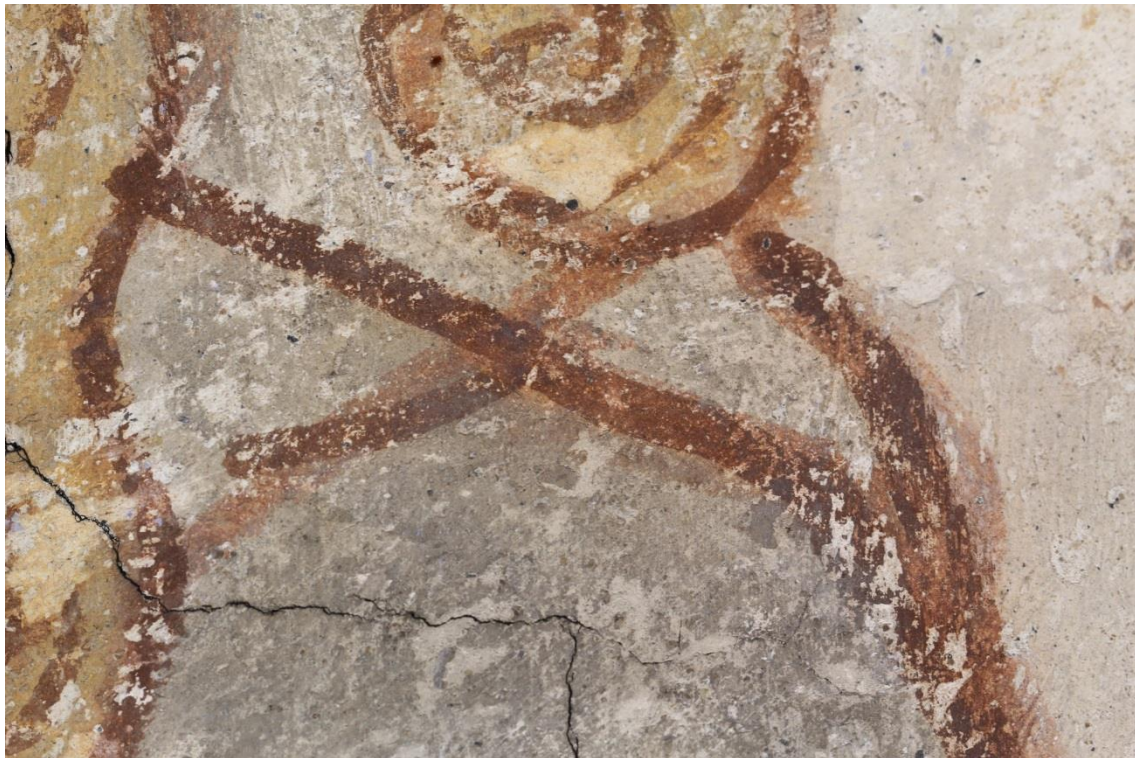
| Fotonummer/<br>Dateiname | 101089MRR2015_11_02_67 | |

| Beschreibung /<br>Blickrichtung | Detail des Weltgerichts, Fürbitter,<br>Detail des Johannes, linke Schulter | |

An diesem Detail des Mantels sind besonders schön Unterzeichnung und Kontur nebeneinander zu sehen, da diese nicht perfekt übereinander liegen, sondern in der Linienführung geringfügig voneinander abweichen. Die Vorzeichnung ist etwas heller als die Kontur, beide jedoch mit Eisenoxidrot vermalt.

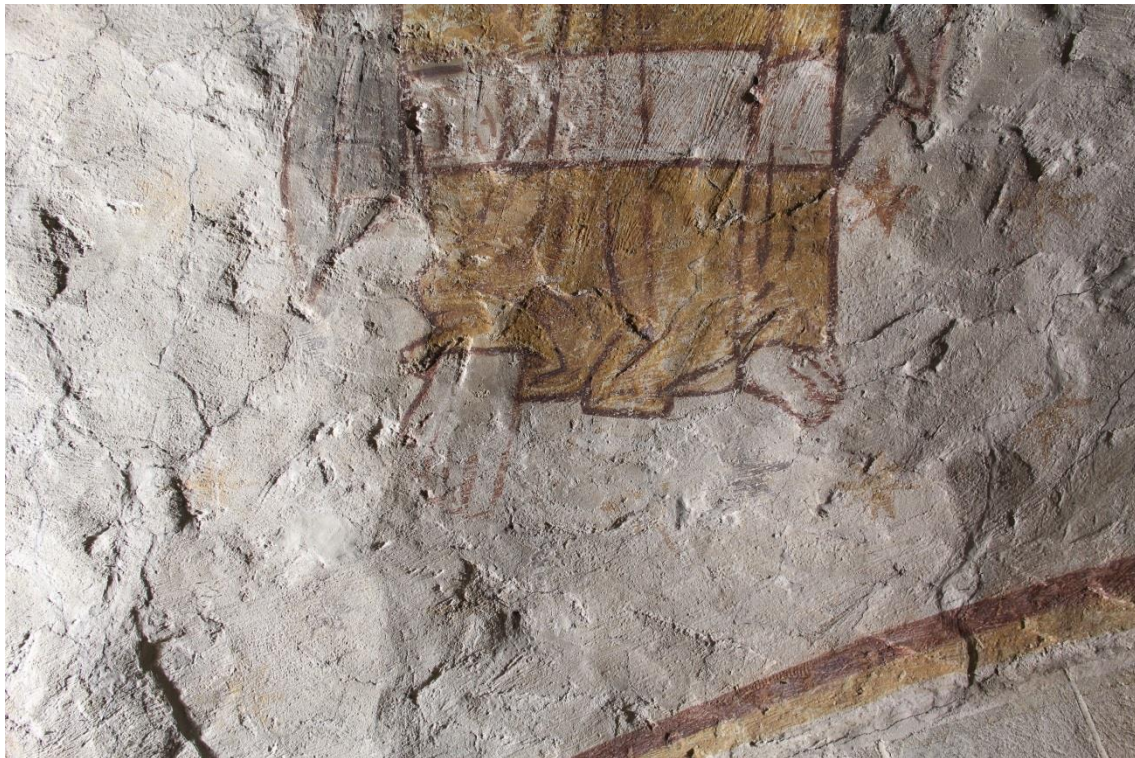
| Fotonummer/<br>Dateiname | 101089MRR2015_10_21_68 | |

| Beschreibung /<br>Blickrichtung | Detail des Weltgerichts, Fürbitter,<br>Detail des Johannes, Putzauftrag im<br>Bereich der Füße im Streiflicht | |

An dieser Stelle ist der Beginn des Putzauftrags über dem Bogen nach Westen belegt. Mehrere Handwerker haben anscheinend von den Randzonen über den Bögen zur Mitte hin gleichzeitig verputzt. Dieser hier hat von Westen her angefangen.

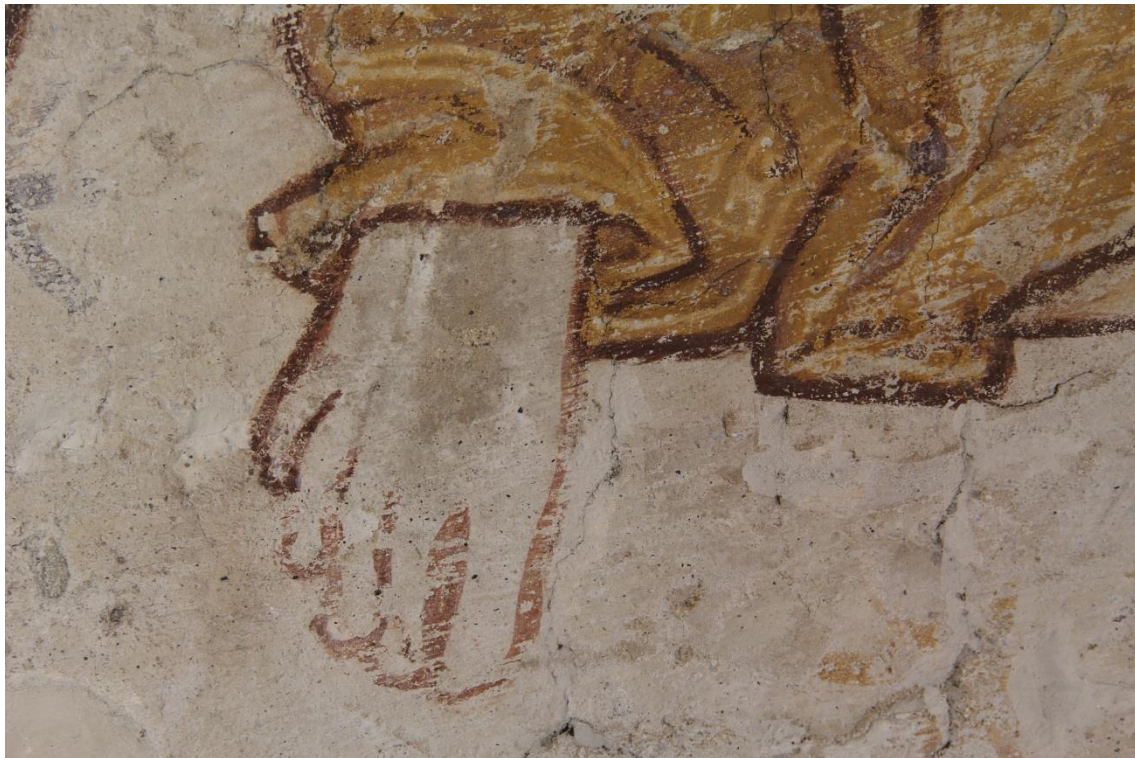
| Fotonummer/<br>Dateiname | 101089MRR2015_10_26_69 | |

| Beschreibung /<br>Blickrichtung | Detail des Weltgerichts, Fürbitter,<br>Detail des Johannes, rechter Fuß | |

Auch hier sind Unterzeichnung und Kontur rot. Oberhalb des Fußes sind Details des ockerfarbenen Untergewandes zu sehen, welches mit zarten, helleren Lichtern geschmückt war. Erhalten haben sich quasi die Abdrücke der Lichter, da die Seccopartien reduziert sind.

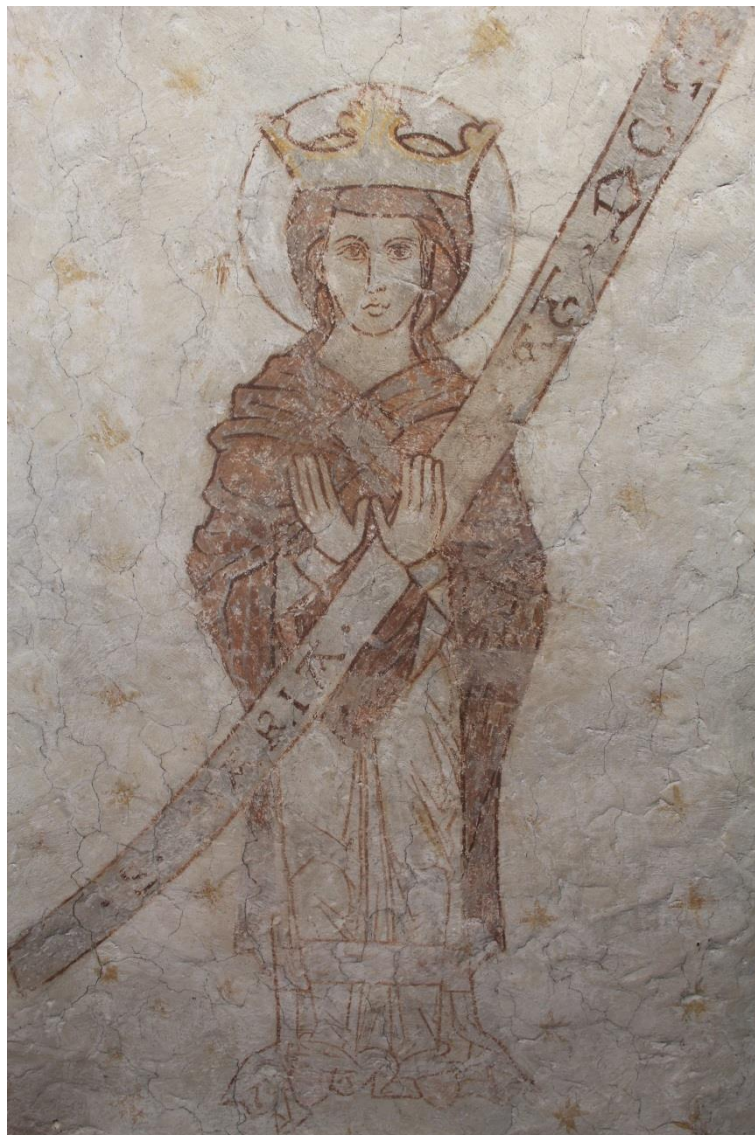
| Fotonummer/<br>Dateiname | 101089MRR2015_10_27_70 | |

| Beschreibung /<br>Blickrichtung | Detail des Weltgerichts, Fürbitter,<br>Maria | |

Die Maria ist eine in ihrer Gesamtheit hervorragend erhaltene Figur, obwohl sicherlich Teile der Seccoschicht des Gewandes reduziert sind.

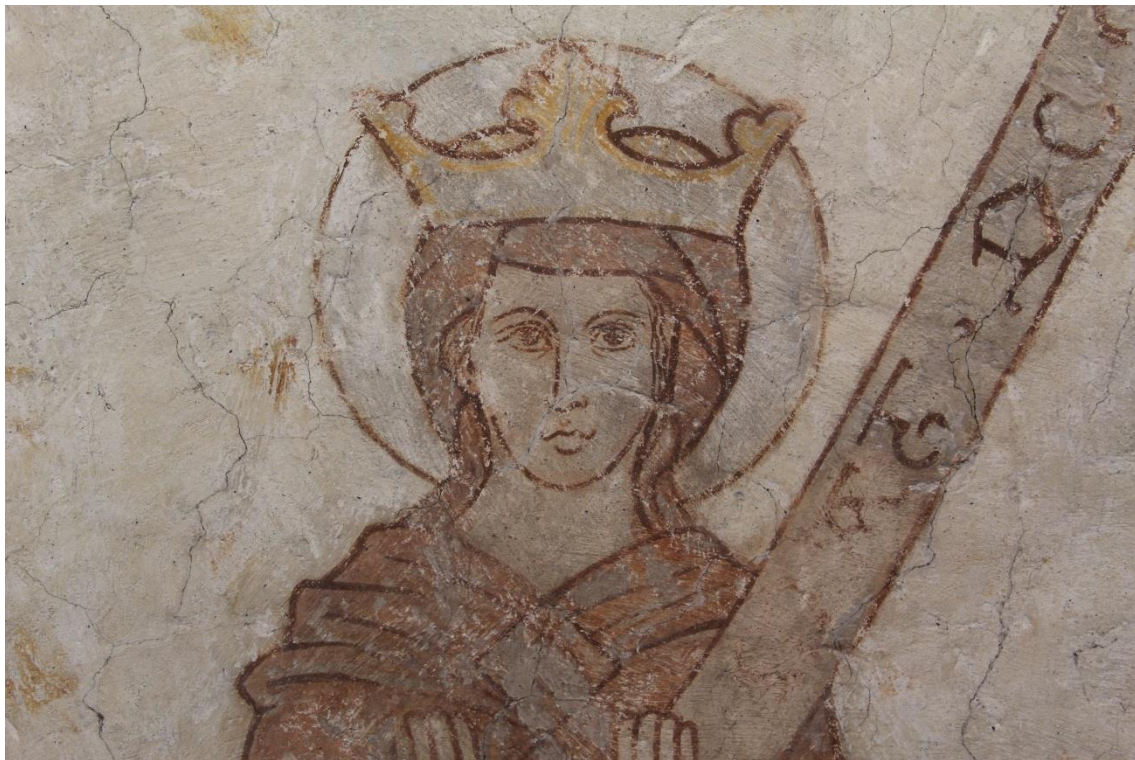
| Fotonummer/<br>Dateiname | 101089MRR2015_10_27_71 | |

| Beschreibung /<br>Blickrichtung | Detail des Weltgerichts, Fürbitter,<br>Detail der Maria | |

Das gut erhaltene Gesicht ist außergewöhnlich (kunsthistorische Beschreibung siehe Skriver, Bild 42). Interessant ist zudem der handgezogene Nimbus, welcher fast eiförmig wirkt. Er ist 32 cm breit und 29 cm hoch. Der Nimbus war nie vergoldet, es kann aber sein, dass die grau wirkende Fassung ursprünglich rötlich war. Auch das Inkarnat ist abgesehen von der Verschmutzung möglicherweise etwas vergraut.

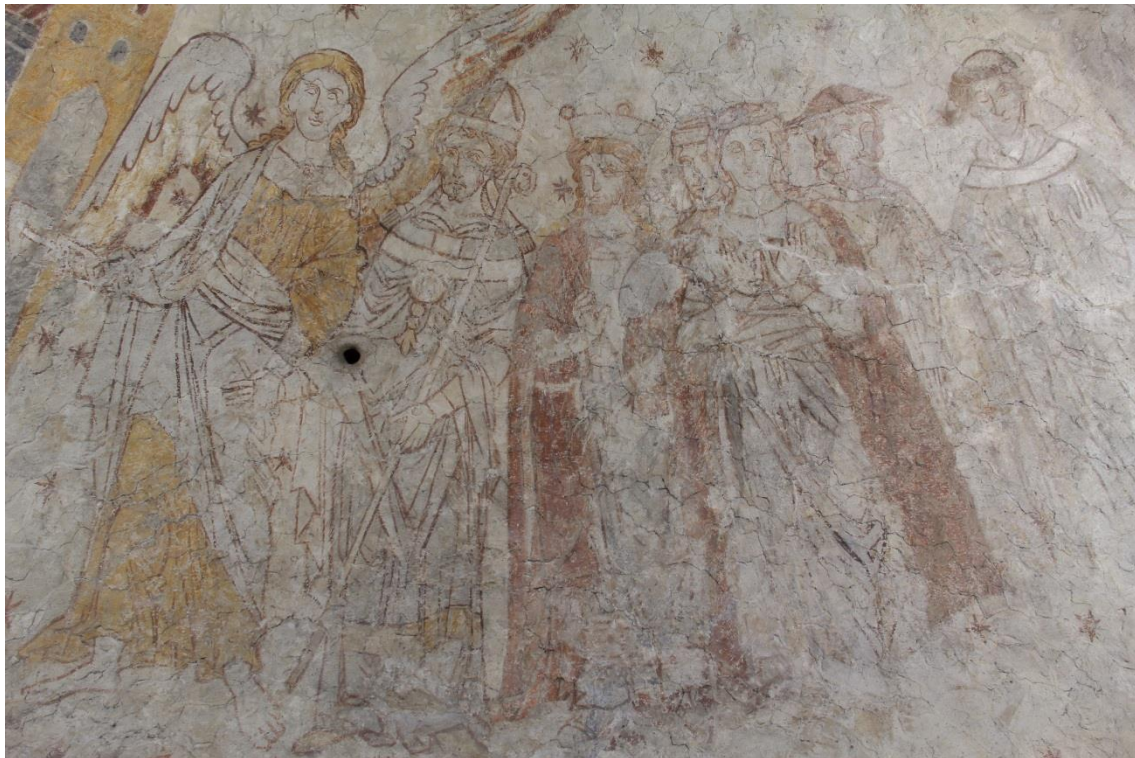
| Fotonummer/<br>Dateiname | 101089MRR2015_10_27_72 | |

| Beschreibung /<br>Blickrichtung | Detail des Weltgerichts, Gruppe der Seligen, Ausschnitt | |

Ausschnitt der Szene.
