## FOTODOKUMENTATION

| Kulturobjekt | Ev. Kirche St. Johann Baptist | |
| KLARA-ID | 101089 (Wandmalerei) | |
| Beschreibung /<br>Blickrichtung | Detail des Weltgerichts, Christus in der Mandorla | |

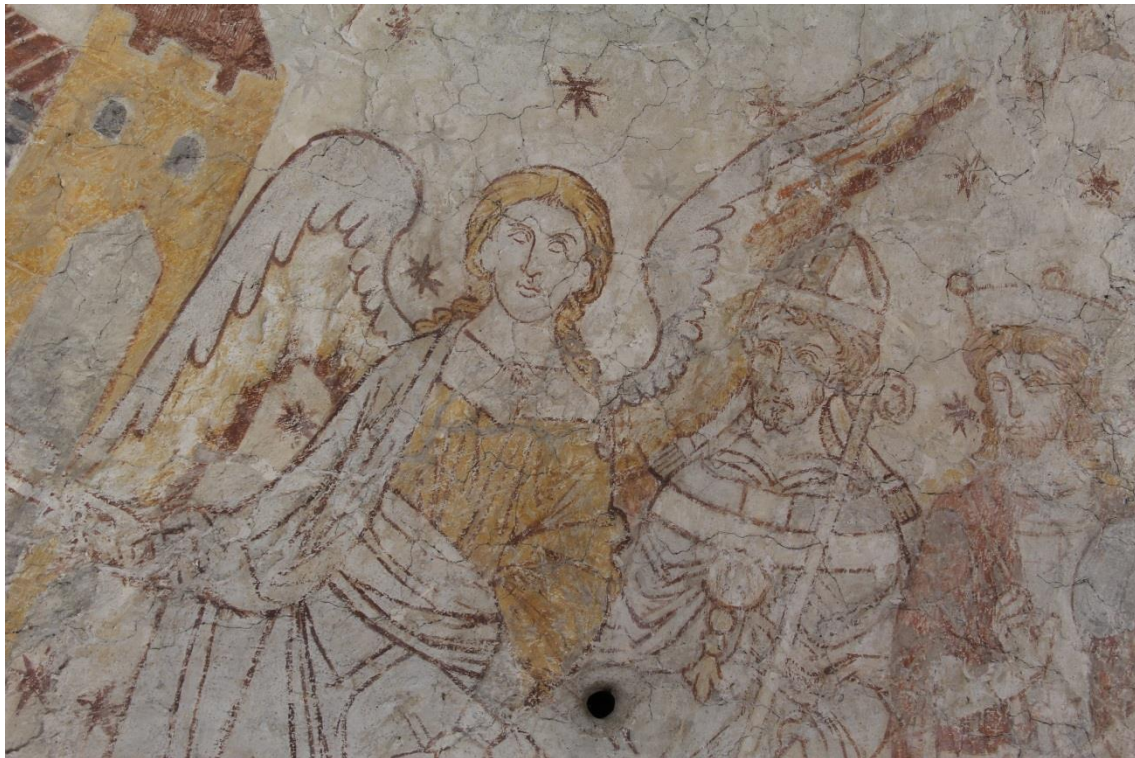
| Fotonummer/<br>Dateiname | 101089MRR2015_10_27_73 | |

| Beschreibung /<br>Blickrichtung | Detail des Weltgerichts, Gruppe der Seligen, Erzengel Gabriel | |

Interessant ist die Farbigkeit der Flügel zu betrachten, da die äußerste Federpartie, welche heute grau erscheint, unter UV-Licht orange fluoresziert. Interessanterweise fluoreszieren gerade die Bereiche, wo durch die Freilegung der 1960er Jahre das Grau der Übermalung von Berg (1911) entfernt wurde. Sicherlich waren damals die Federpartien durch Pigmentveränderung schon vergraut, weshalb man sie 1911 mit der falschen Farbe retuschiert hat. Zu vermuten ist ein ähnlicher Farbaufbau wie bei den vergrauten Sternchen. (siehe Bild 125 und Probe P02)

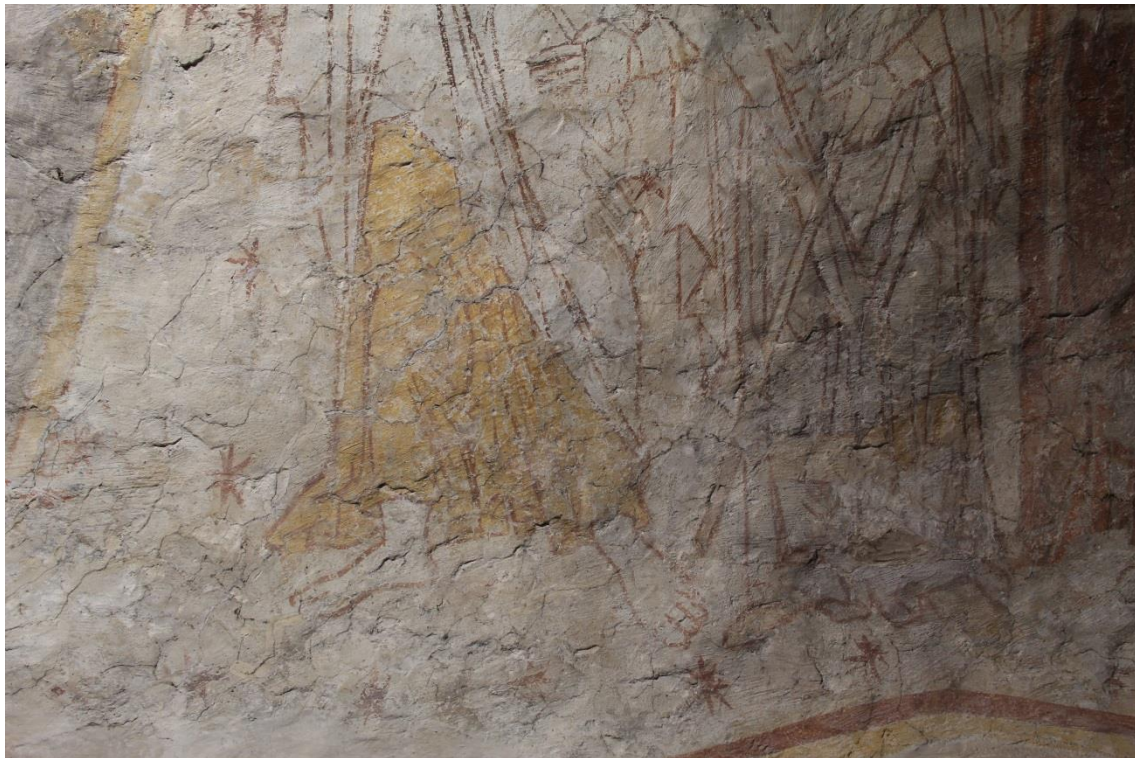
| Fotonummer/<br>Dateiname | 101089MRR2015_10_27_74 | |

| Beschreibung /<br>Blickrichtung | Detail des Weltgerichts, Gruppe der Seligen, Ausschnitt im Streiflicht | |

Ausschnitt der Szene mit Putzgrenzen. Auch hier wurde vom Bogen ausgehend von außen nach innen und damit auch von unten nach oben verputzt. Da es sich um ein Gewölbe und keine Wandfläche handelt, hat man auch nicht die bereits geputzten Flächen durch den Putzauftrag verschmutzt.

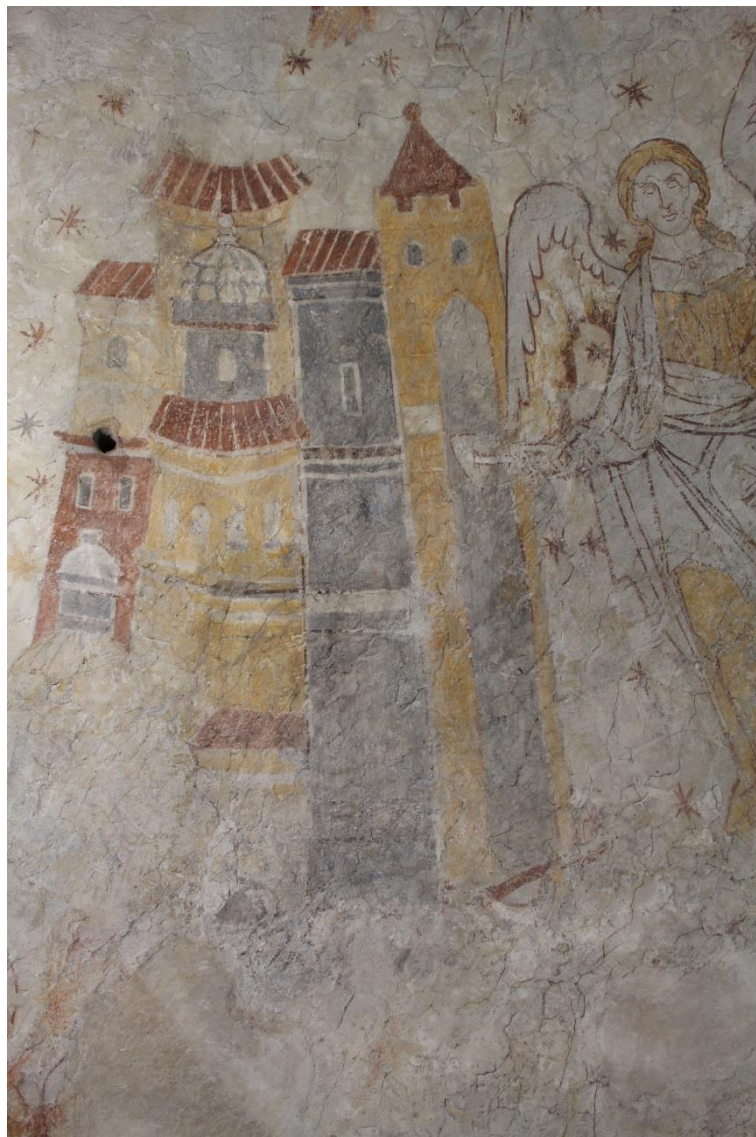
| Fotonummer/<br>Dateiname | 101089MRR2015_10_27_75 | |

| Beschreibung /<br>Blickrichtung | Detail des Weltgerichts, Gruppe der Seligen, Detail des Himmelstores | |

Das Himmelstor wurde mit Erdfarben gemalt. Das Grau besteht vermutlich aus Pflanzenschwarz, vielleicht auch Holzkohle, welches mit Kalk vermischt wurde und einen blaugrauen Farbton ergibt.

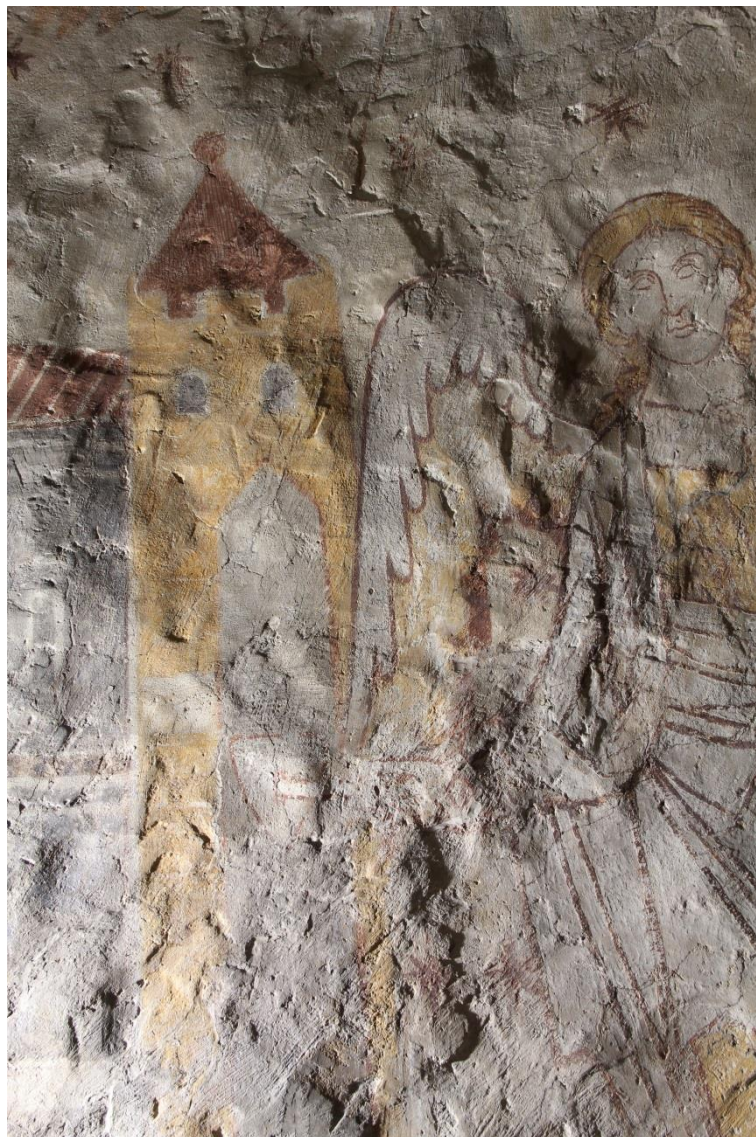
| Fotonummer/<br>Dateiname | 101089MRR2015_10_27_76 | |

| Beschreibung /<br>Blickrichtung | Detail des Weltgerichts, Gruppe der Seligen, Detail des Himmelstores im Streiflicht | |

Im Streiflicht ist die Grenze zweier Putzabschnitte zu erkennen. Ein Handwerker arbeitet von West ausgehend bis östlich des Himmelstores, ein anderer von Ost beginnend im Bereich der Gruppe der Seligen. Natürlich spielten die Motive beim Putzauftrag noch keine Rolle, da die Malerei ja etwas später dazugekommen ist, dienen hier aber zur Lokalisierung.

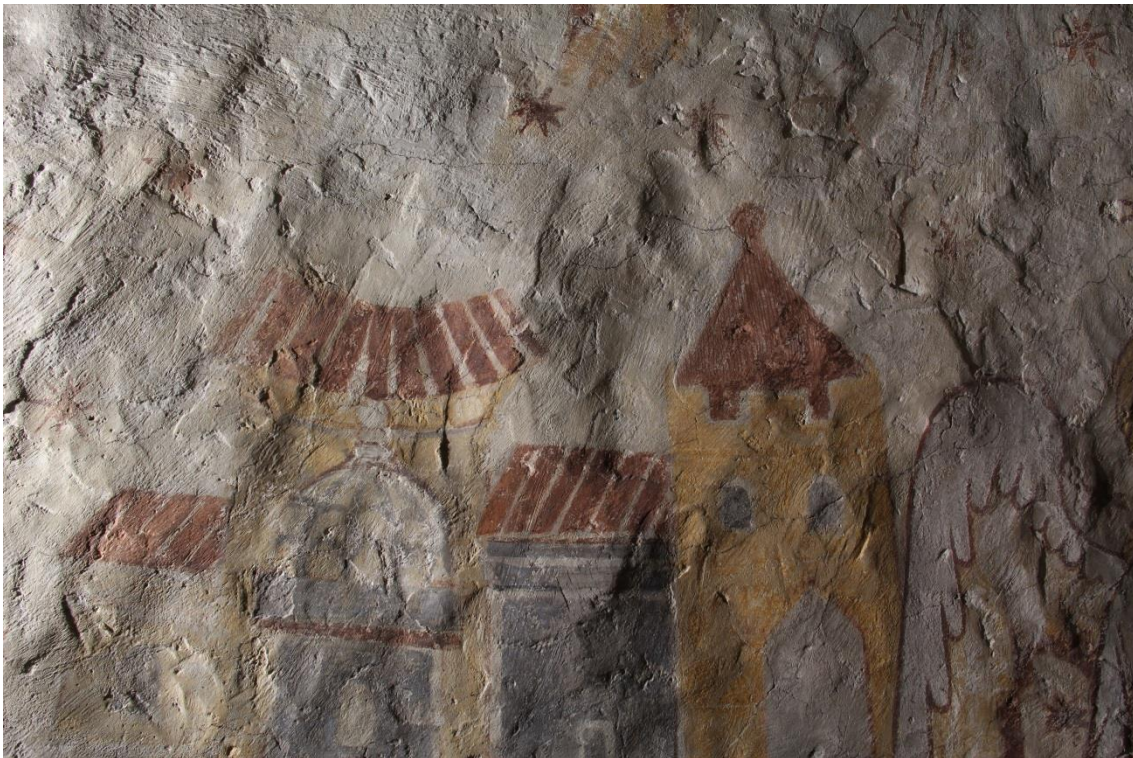
| Fotonummer/<br>Dateiname | 101089MRR2015_10_27_77 | |

Streiflichtaufnahme der Kellen- und Glättungsspuren im Bereich des Himmelstores.

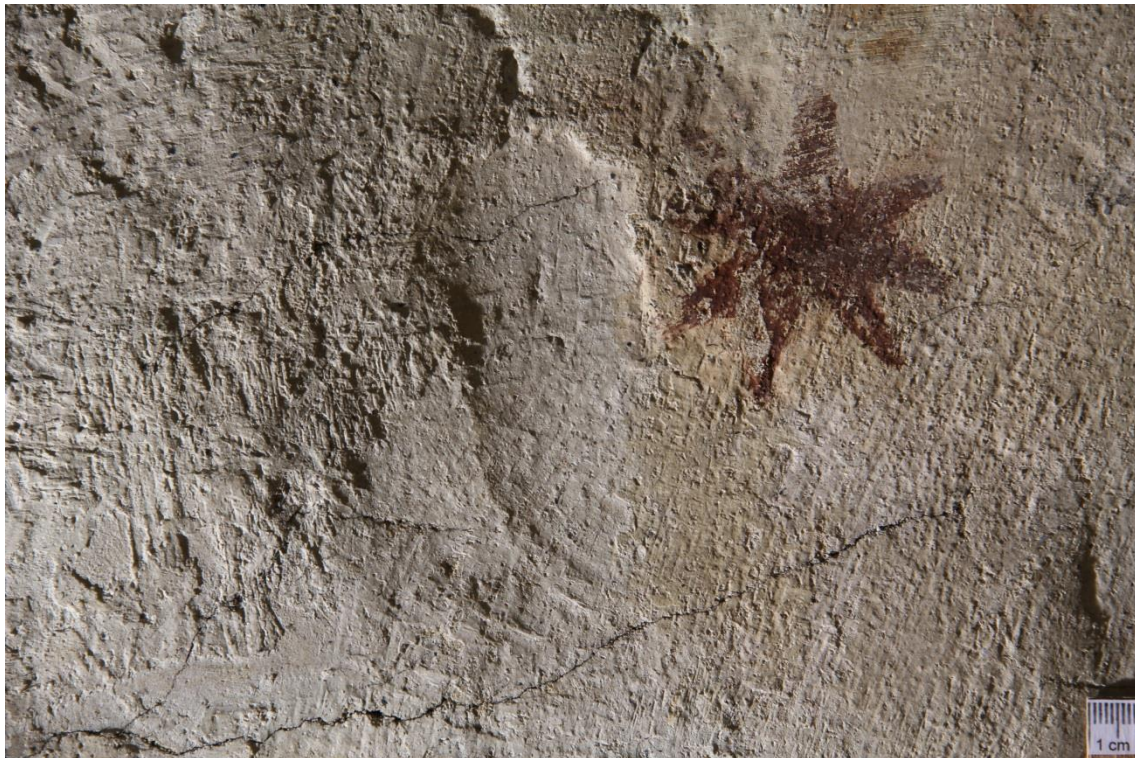
Kellenabdruck (K3), 3-3,5 cm breit, ca. 8 cm lang. Die Kelle hat eine abgerundete Spitze, scheint sich aber zur Spitze hin zu verjüngen. Es handelt sich also hierbei nicht um eine Katzenszungenkelle.

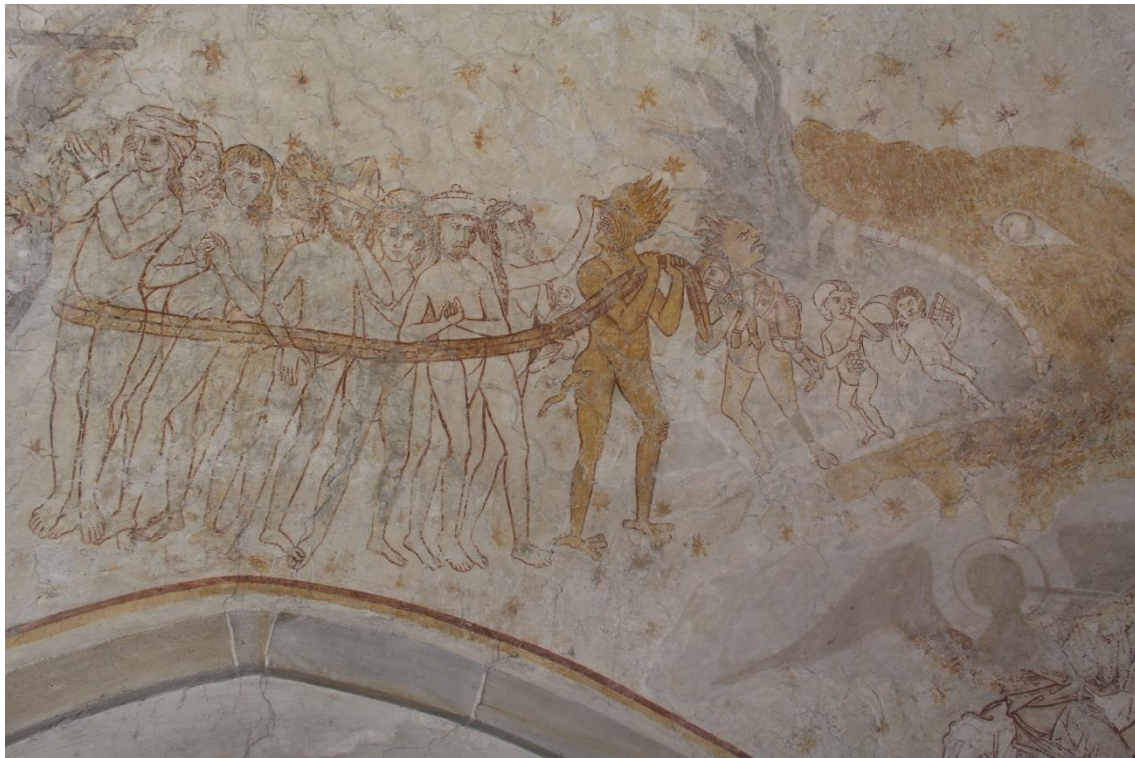
| Fotonummer/<br>Dateiname | 101089MRR2015_11_02_79 | |

| Beschreibung /<br>Blickrichtung | Detail des Weltgerichts, Gruppe der Verdammten, Übersichtsaufnahme | |

Übersichtsaufnahme der Gruppe. Der Erzengel Michael links im Bild ist angeschnitten.

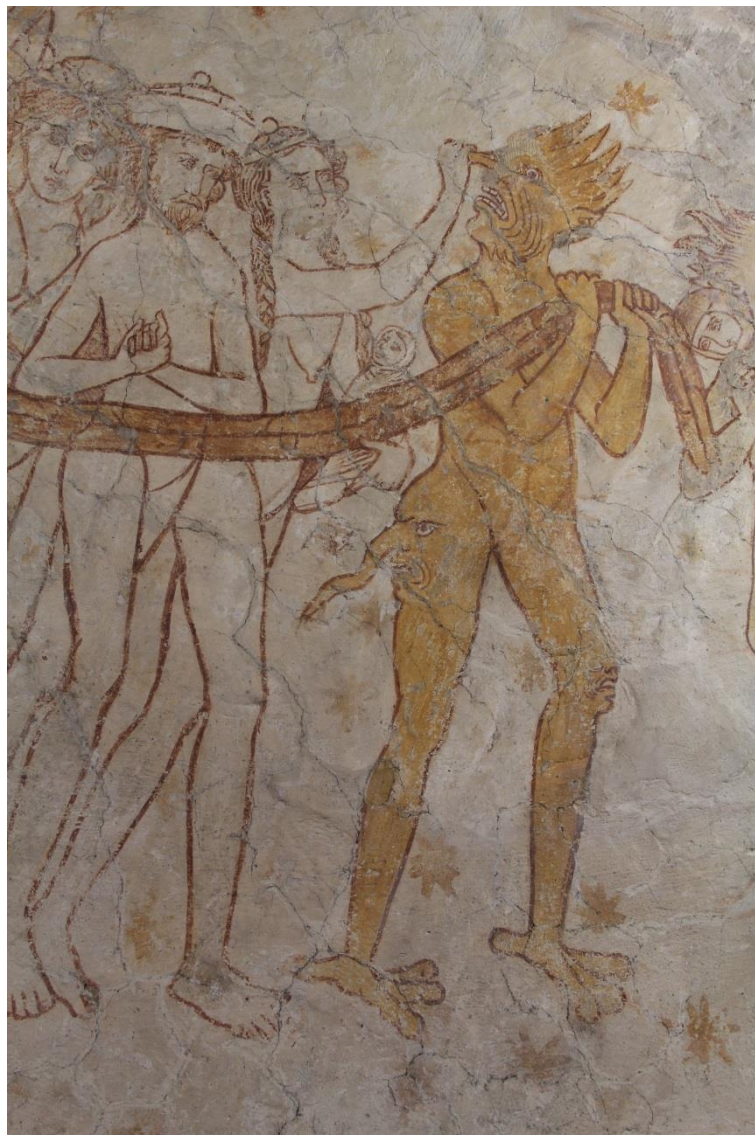
Die Teufel sind mit verschiedenen, kräftigen Ockerschattierungen gemalt, während die nackten Körper der verdammten Toten hell bleiben und nur mit zarten, ockerfarbenen Schatten modelliert sind.

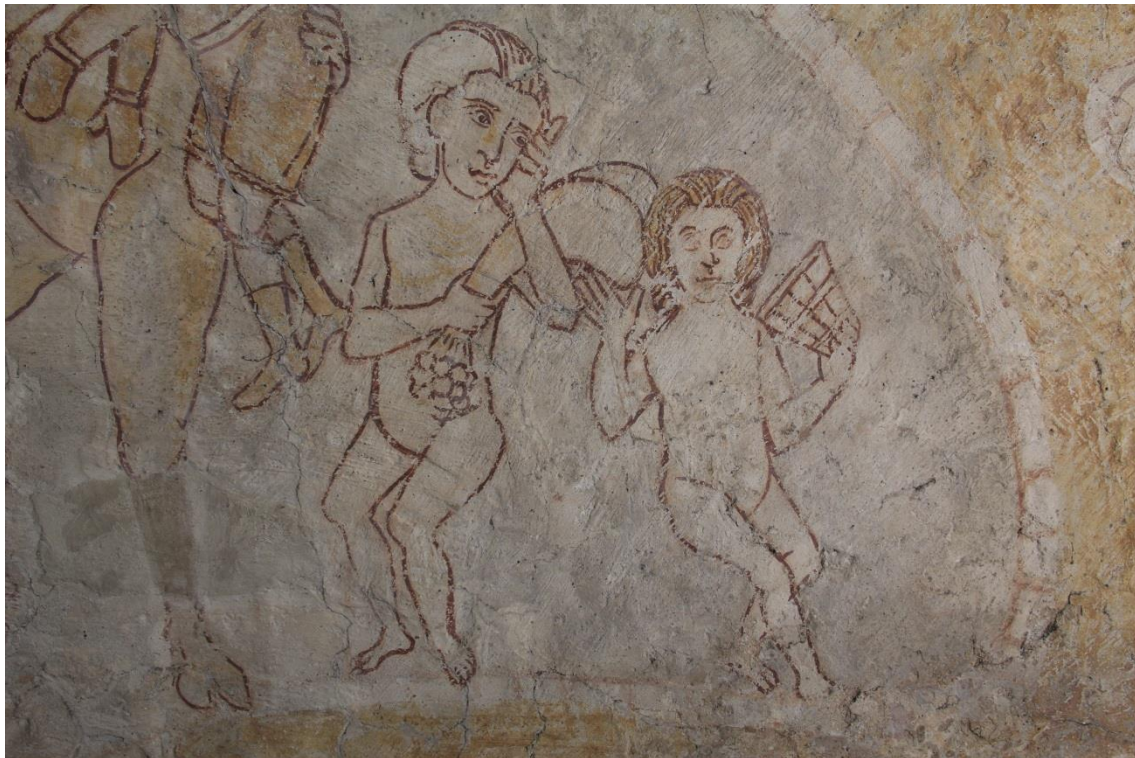
Die Größe der Figuren ist dem vorhandenen Platz angepasst, daher werden die Figürchen im Höllenrachen immer kleiner, wodurch sie fast perspektivisch wirken. Der Höllenschlund war ursprünglich rötlich eingefärbt, hier scheint auch eine Pigmentveränderung stattgefunden zu haben. Die Grauretuschen verstärken noch die jetzige graue Farbigkeit.

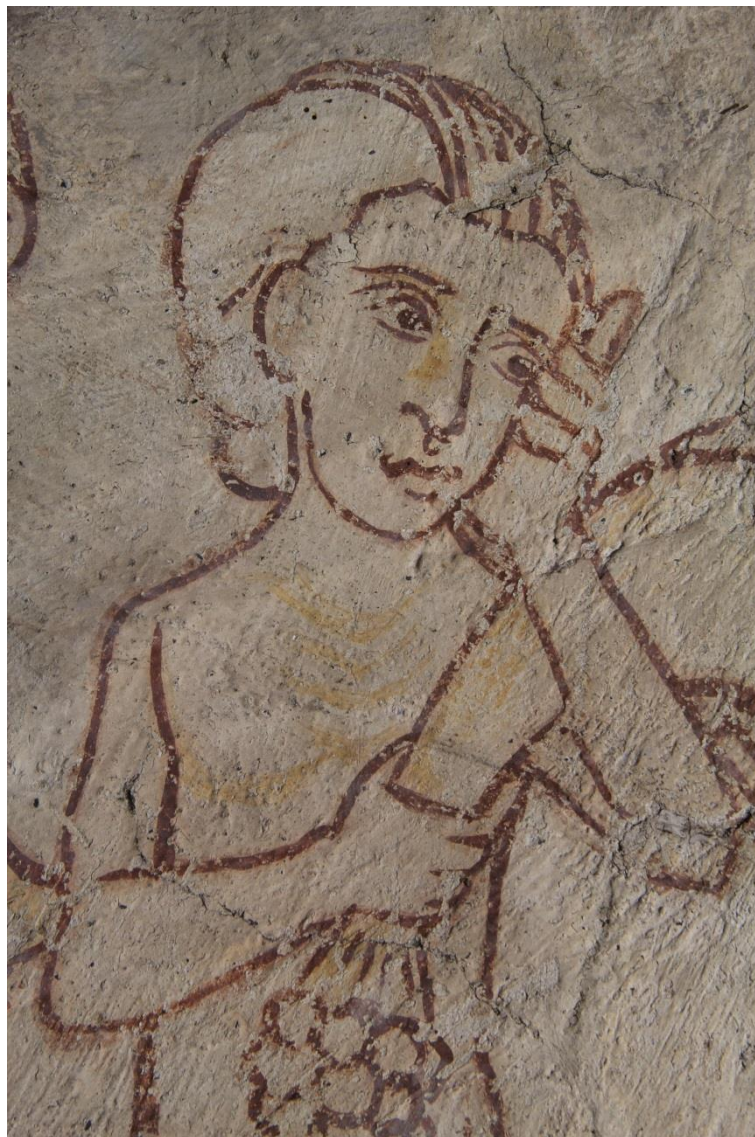
Die Figur wurde rot unterzeichnet, danach die Binnenzeichnung von Muskeln und Schattierungen mit gelbem Ocker angelegt. Die dunkelroten Konturlinien sind zuletzt aufgesetzt.

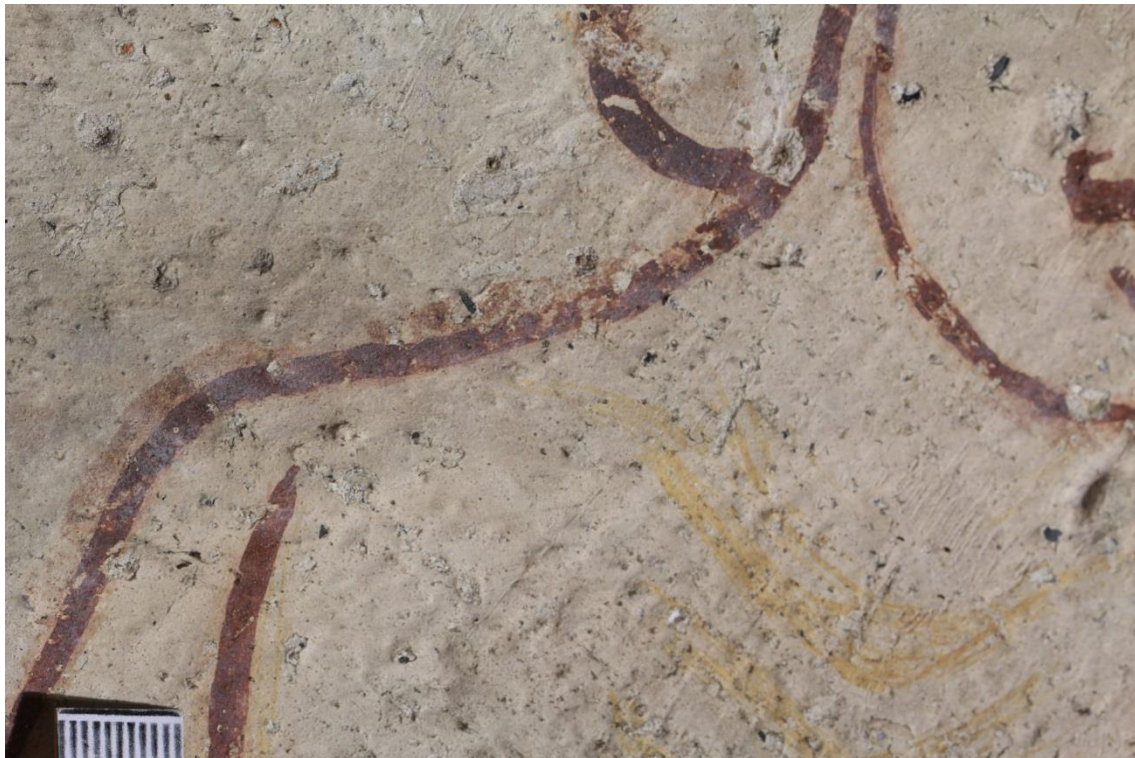
An der rechten Schulter des Figürchens, wo Unterzeichnungslinie und Kontur nicht genau übereinanderliegen, kann man die blassere, rote Unterzeichnung und die etwas kräftigere rote Kontur gut unterscheiden.

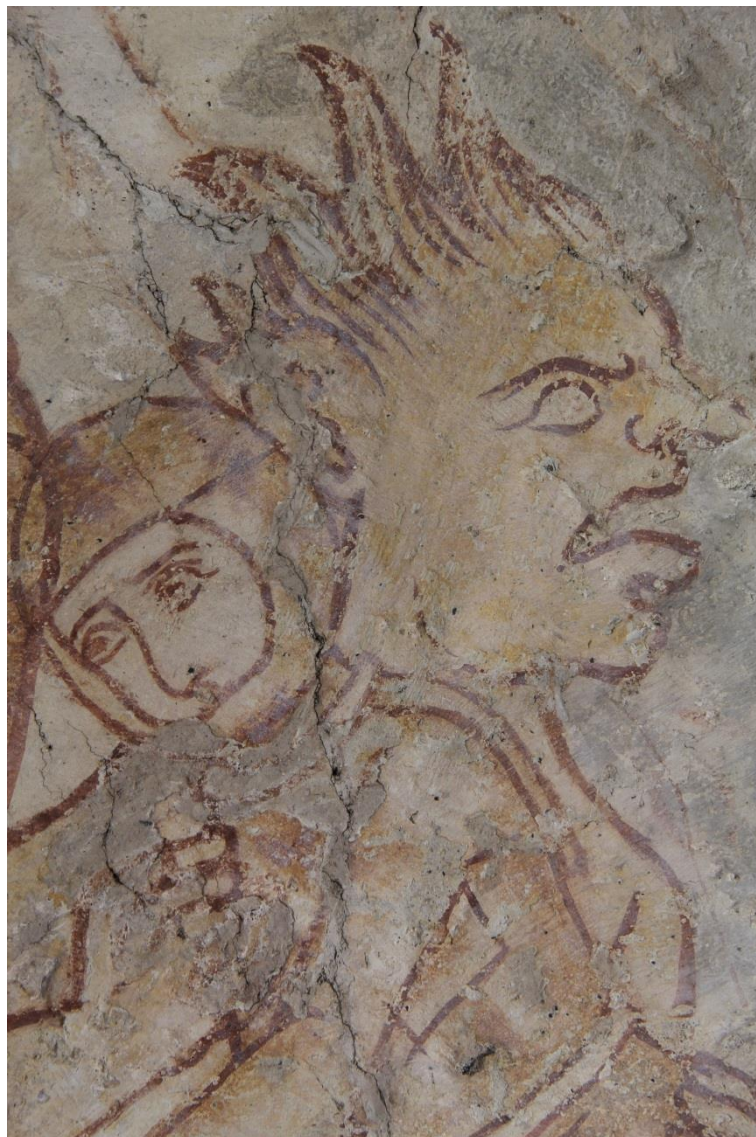
Der Teufel, welcher das merkwürdig gerüstete Figürchen trägt, ist mit ockerfarbener Binnenfarbe gemalt. Die wild aufstehenden Haare sind mit kräftigem Eisenoxidrot auf dem Ocker angelegt und umreißen gleichzeitig die Kontur. Die blassen Bereiche am Kopf stammen von einer gealterten Altfestigung, welche vergraut ist.

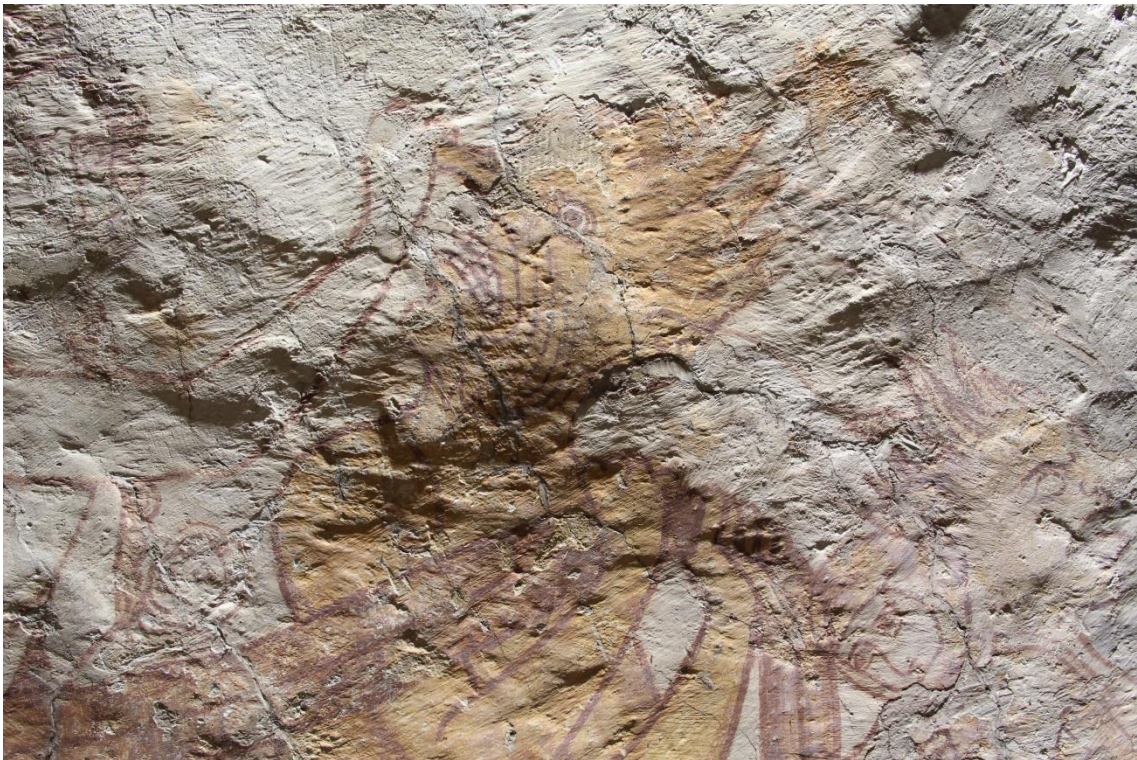
Streiflichtaufnahme im Bereich des an der Nase gepackten Teufels. Hier sind im Bereich des Kopfes Fehlstellen in der Kalkschlämme zu sehen, die mit einer Strichretusche ausgefüllt sind. (siehe auch Foto 16).

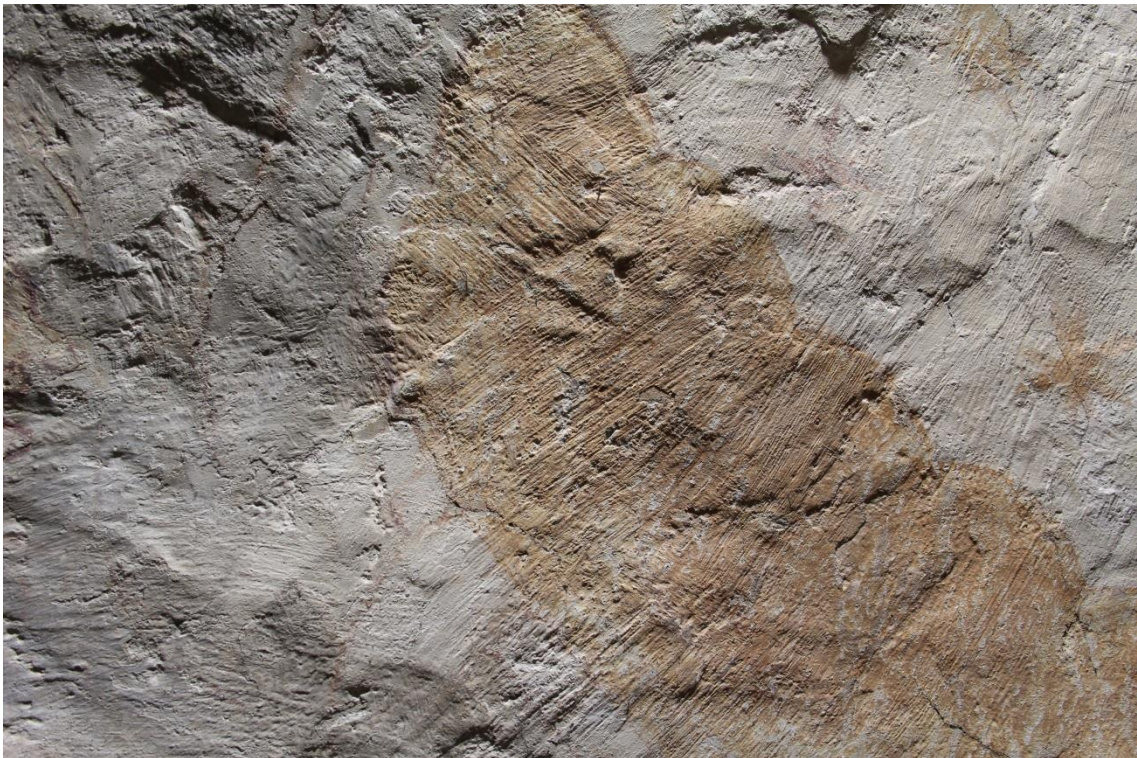
Hier im Streiflicht ist der kreuzweise Auftrag der Kalkschlämme gut zu erkennen.

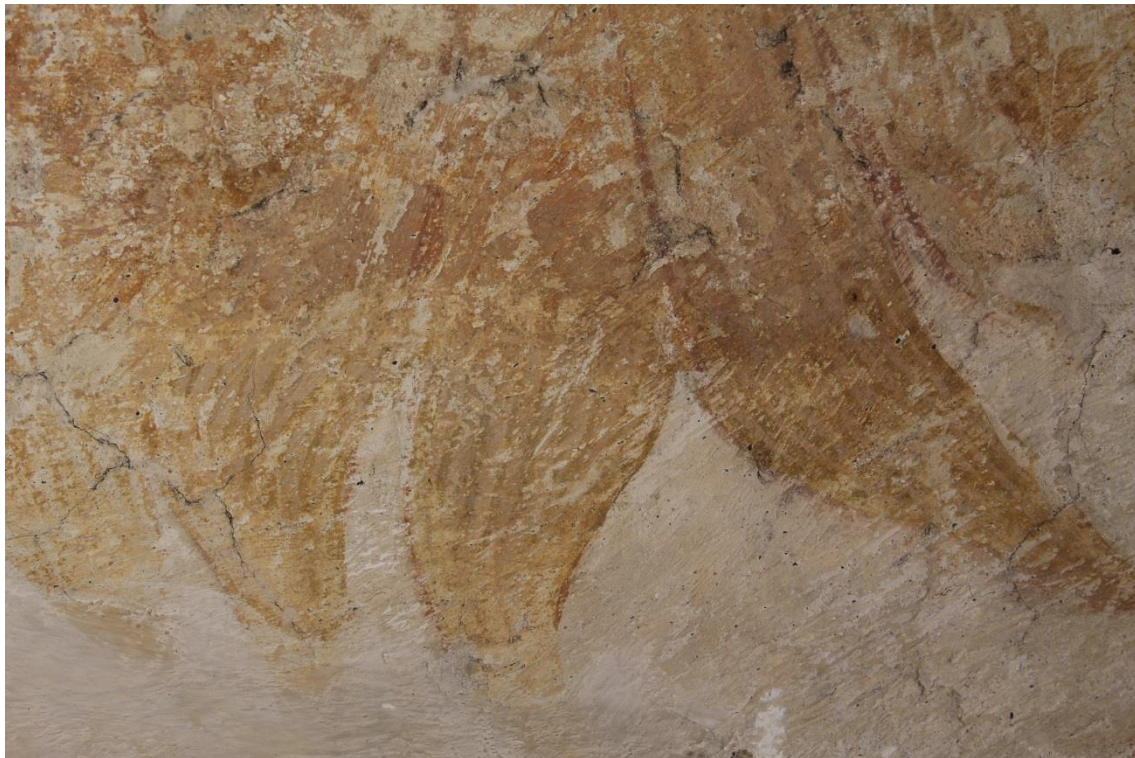
Auf der roten Unterzeichnung ist der ockerfarbene Binnenton flächig aufgetragen. Die Haarsträhnen sind mit rosafarbenen Lichtern ausgearbeitet, Konturen dunkelrot nur noch in Resten vorhanden.

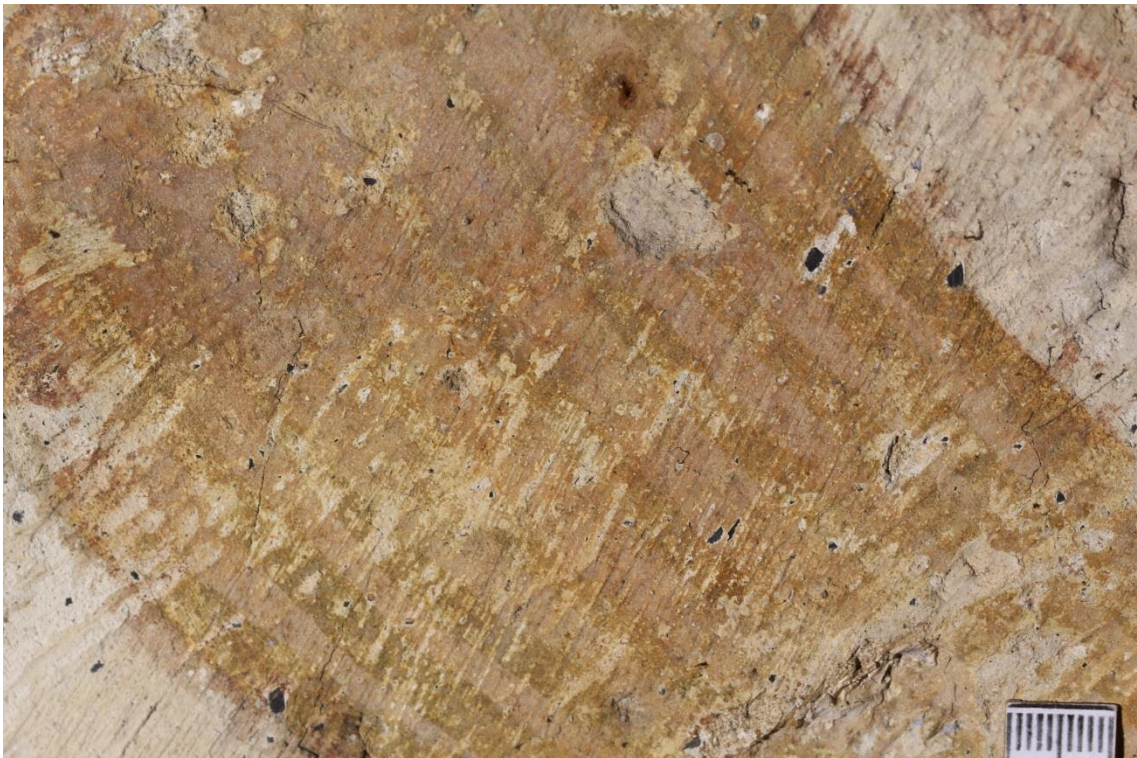
Die Modellierung der Haarsträhnen mit rosa auf Ocker ist hier deutlich zu erkennen.

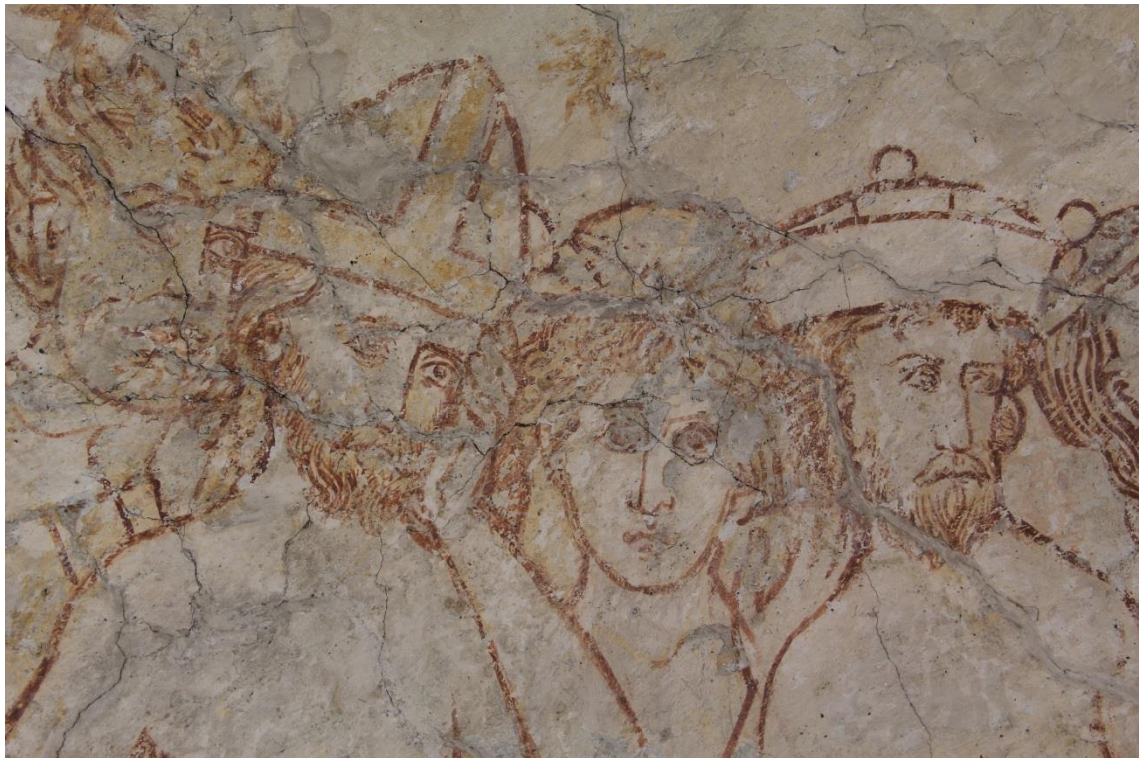
| Fotonummer/<br>Dateiname | 101089MRR2015_10_21_89 | |

| Beschreibung /<br>Blickrichtung | Detail des Weltgerichts, Gruppe der Verdammten | |

Details der Gesichter.

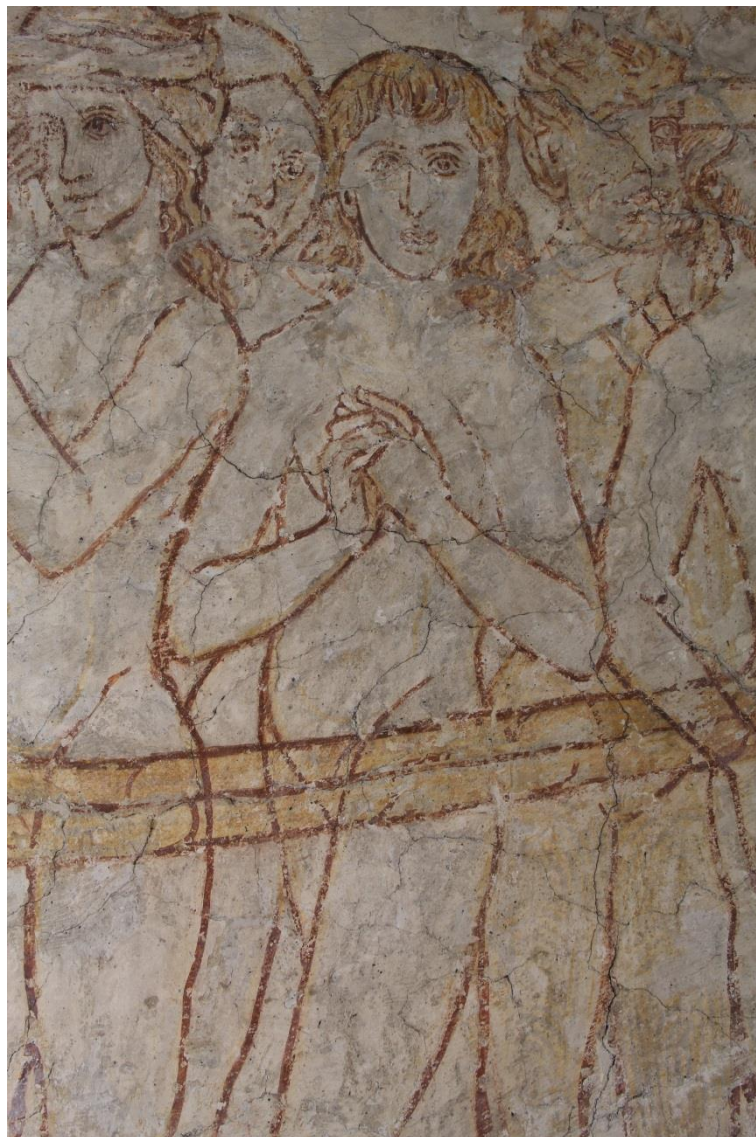
| Beschreibung /<br>Blickrichtung | Detail des Weltgerichts, Gruppe der Verdammten, Ausschnitt Prostituierte | |

Die nackten, verdammten Toten sind mit zarten, ockerfarbenen Linien modelliert, während der Teufel, welcher hinter den Figuren das Seil hält, wieder dunkler mit Ocker abgesetzt ist.

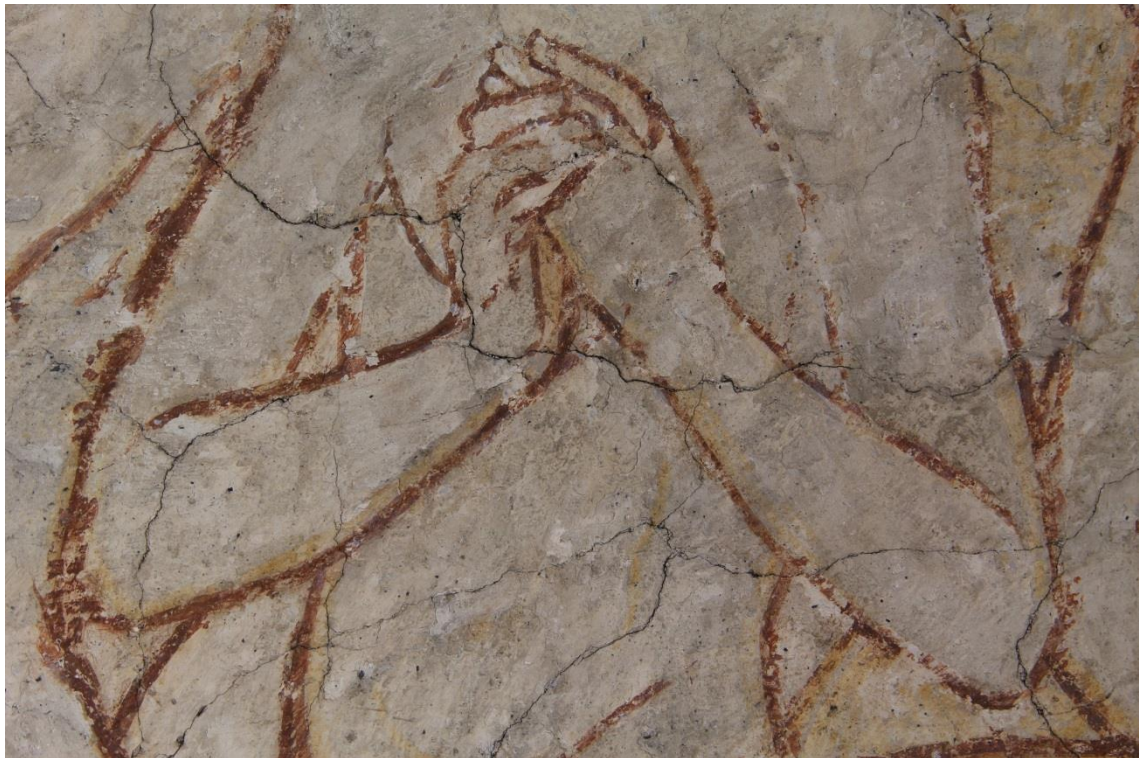
| Fotonummer/<br>Dateiname | 101089MRR2015_10_21_91 | |

| Beschreibung /<br>Blickrichtung | Detail des Weltgerichts, Gruppe der Verdammten, Detail der Hände der Prostituierten | |

Sehr schön ist dargestellt, wie die Frau die Hände ringt.

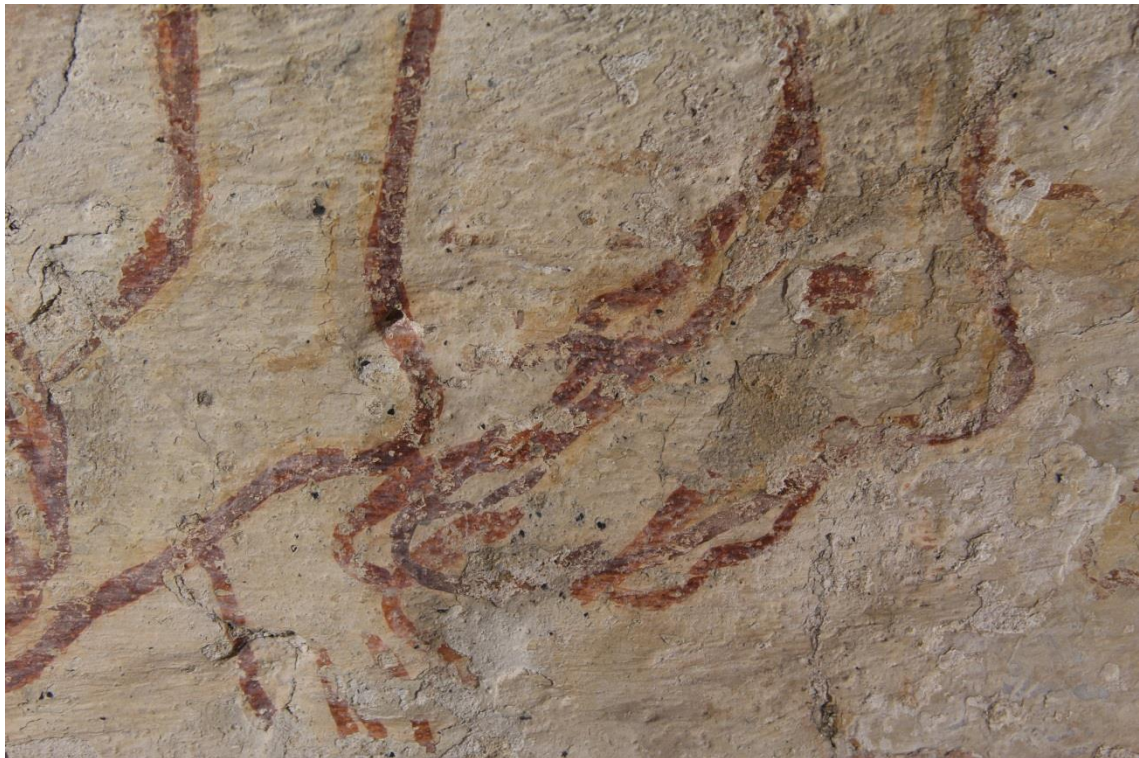
| Beschreibung /<br>Blickrichtung | Detail des Weltgerichts, Gruppe der Verdammten, rechter Fuß der Prostituierten | |

Hier sind mehrere, sich überschneidende Füße dargestellt. Trotzdem sind beim rechten Fuß der Frau sehr gut Unterzeichnung und Kontur zu unterscheiden, weil der Künstler hier den Verlauf des Fußes etwas korrigiert hat. (Pentimento Pe1).

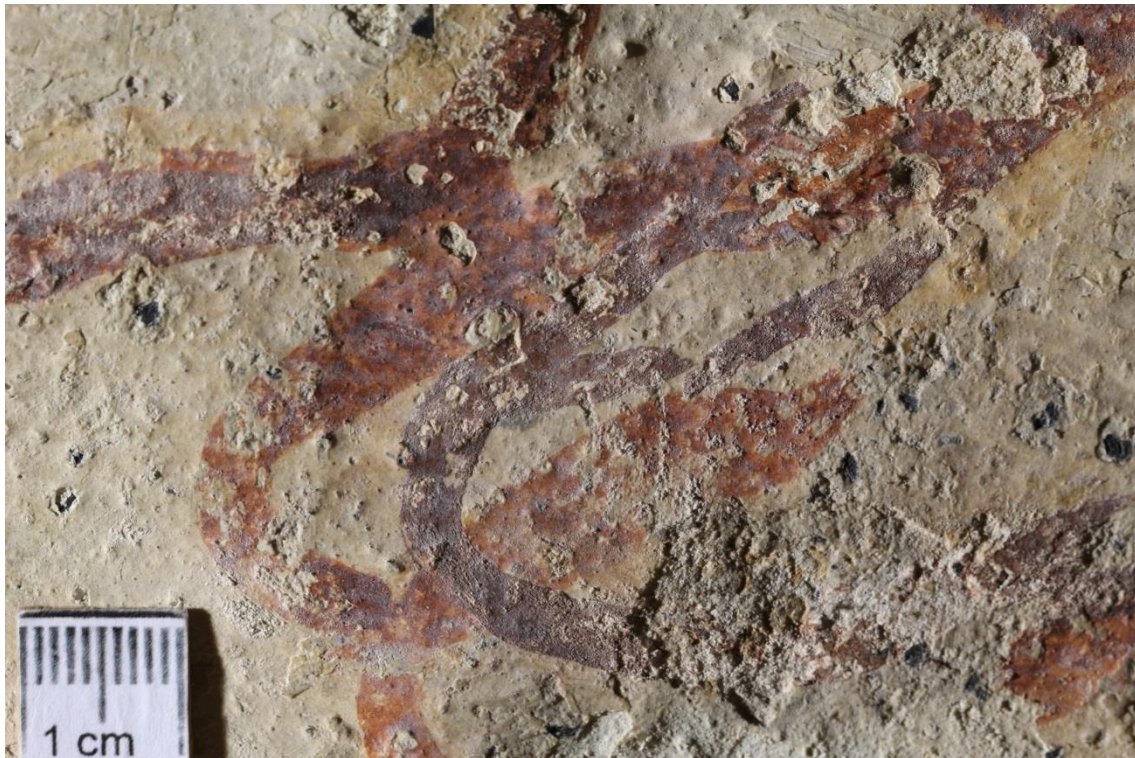
| Beschreibung /<br>Blickrichtung | Detail des Weltgerichts, Gruppe der Verdammten, rechter Zeh der Prostituierten | |

Streiflichtaufnahme des Pentimentos (Pe1). Im Streiflicht bildet sich besonders gut ab, dass die hellrote Unterzeichnung in die Kalkschlämme eingesunken ist, während die dunkelrote, fast rotbraune Kontur pastos darauf liegt.

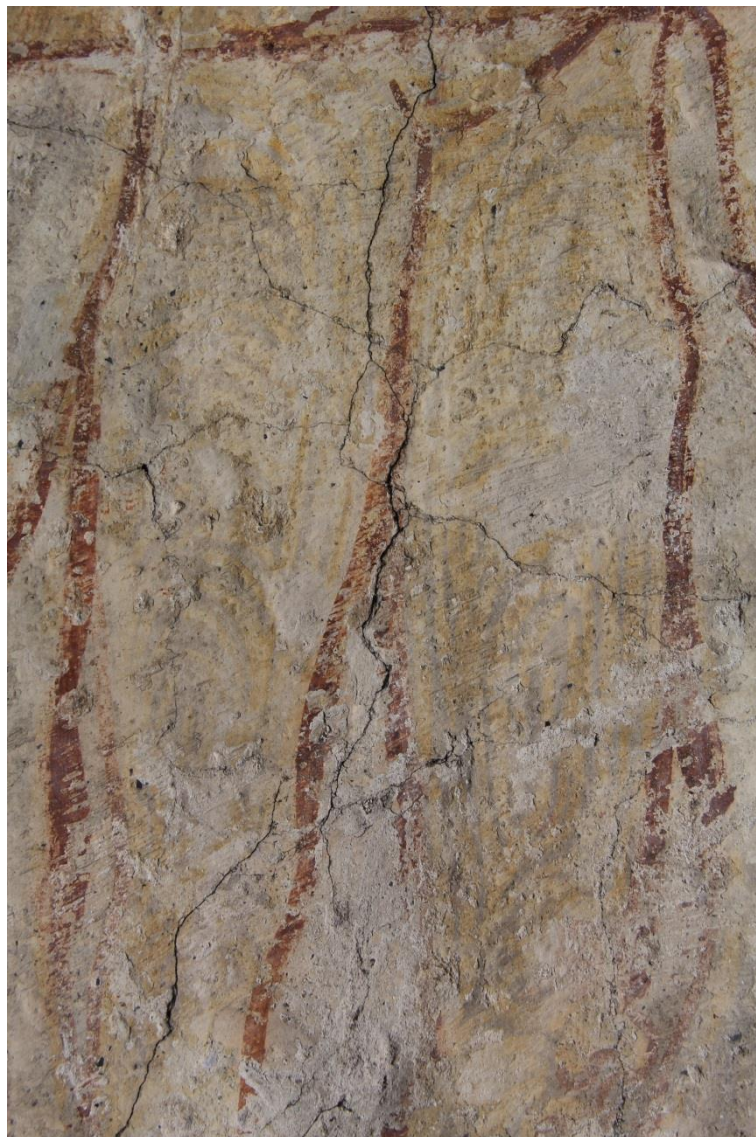
Auf dem ockerfarbenen Fondton sind feine graue Linien zu erkennen, welche einen Art Fell modellieren. Vermutlich war das Grau ursprünglich Rot oder Rosa und ist durch Pigmentumwandlung verschwärzt.

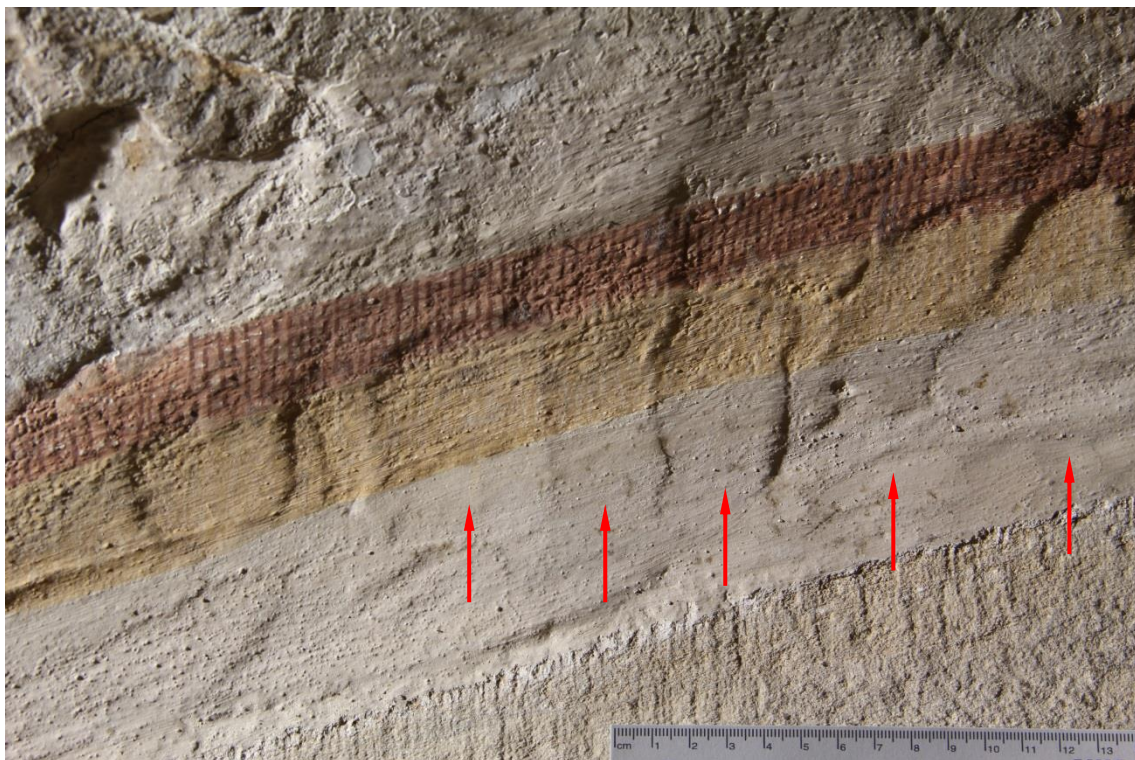
Am Beginn des Verputzes über dem Bogen nach Süden finden sich fünf einzelne Abdrücke der Kellenspitze nebeneinander, zusammen als K6 bezeichnet. Die Kellenspitzen sind 2-4 cm breit.
