## FOTODOKUMENTATION

Straße	Widumer Platz 1	
Kulturobjekt	Ev. Kirche St. Johann Baptist	
KLARA-ID	101089 (Wandmalerei)	
Autor	Text Skriver, Foto Skriver mit Endnummer 16, 17, Heiling 18-23	
Aufnahmeart	digital	
Aufnahmedatum	2015, siehe Dateiname	
Fotonummer/ Dateiname	101089MRR2015_10_20_18

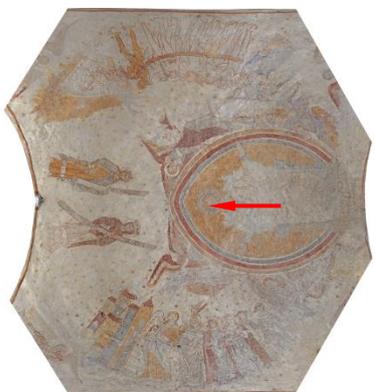
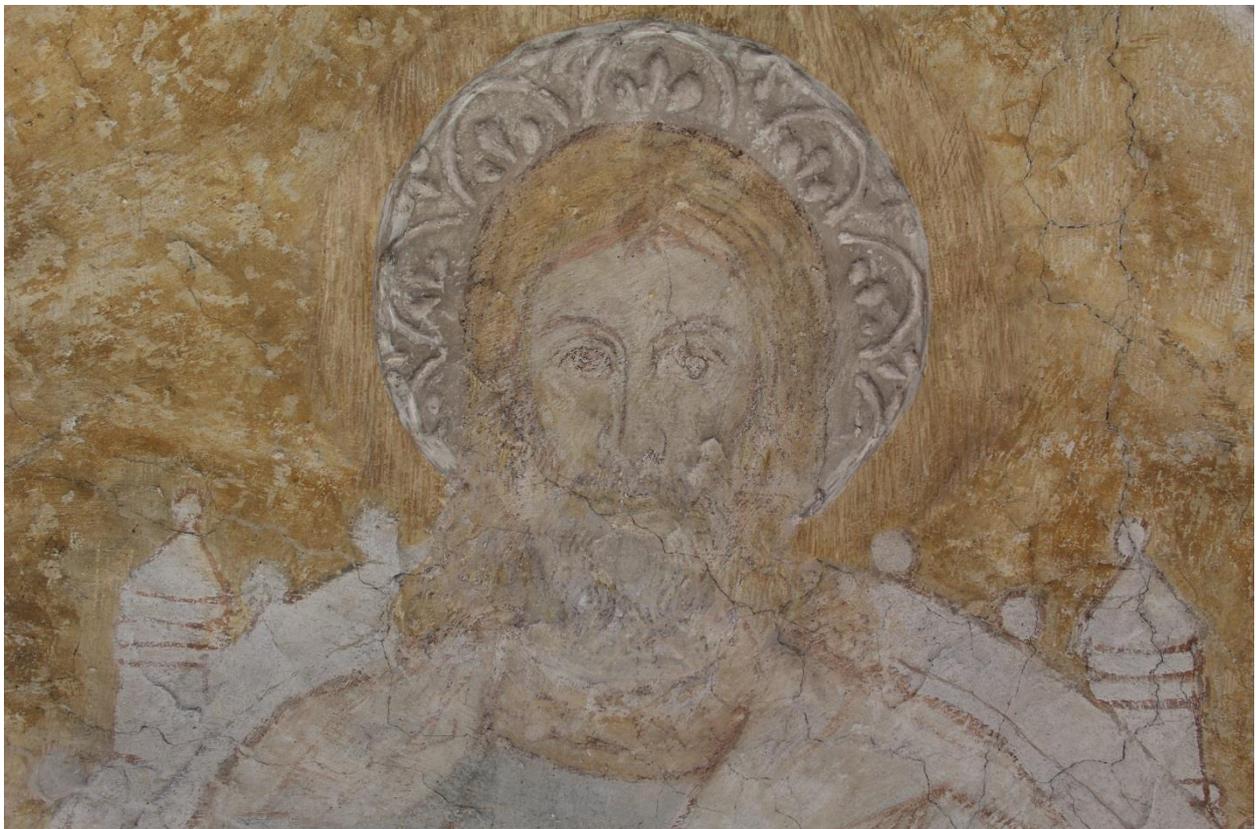
Beschreibung / Blickrichtung	Detail des Weltgerichts, Kopf Christi

Der Kopf des Weltenrichters hat sich nur mit großen Schwierigkeiten 1961/62 freilegen lassen. Wie die gesamte Weltgerichtsdarstellung war die Christusfigur 1911 komplett übermalt worden. Heute sind noch die Putzeintiefungen im Nimbus erkennbar, die ursprünglich sicher vergoldet waren. Außerdem war der Heiligenschein früher breiter angelegt, siehe die Untersuchungen Heilings und ein Zwischenzustandsbild von Goege (Scan 31\_Brechten\_Vössing1961, Bildarchiv DLBW). 1961/62 wurde der Nimbus außerhalb der Modulationen mit Strichretuschen ockerfarben einretuschiert und somit den umgebenden Flächen angepasst. Heute wirkt er daher im Verhältnis zum Kopf zu klein, es fehlt ihm ein abschließender Rand, wie er sonst üblich ist.

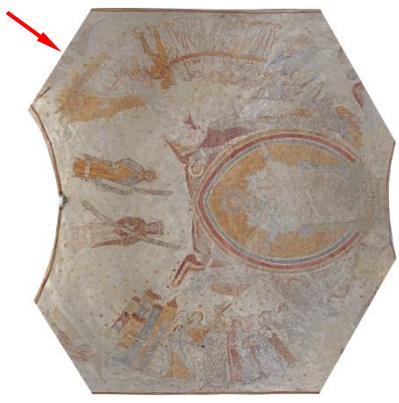
Straße	Widumer Platz 1	
Kulturobjekt	Ev. Kirche St. Johann Baptist	
KLARA-ID	101089 (Wandmalerei)	
Autor	Text Skriver, Foto Skriver mit Endnummer 16, 17, Heiling 18-23	
Aufnahmeart	digital	
Aufnahmedatum	2015, siehe Dateiname	
Fotonummer/ Dateiname	101089MRR2015_10_20_19

Beschreibung / Blickrichtung	Engel des Südwestzwickels, Streiflichtaufnahme

Auf größeren Fehlstellen, die sich vor allem bei den vier posaunenden Engeln in den Gewölbezwickeln finden, hat Restaurator Goege 1961/62 die Umriss der Figuren ergänzt. Er hat dabei einen leicht eingetönten Grauton für die fehlenden Flächen der Figuren gewählt, der sich vom hellen Hintergrund absetzt. Von unten schließt sich somit die Gesamtgestalt zusammen, ohne dass Details der Binnengestaltung erfunden wurden. Die Ergänzungen ist eine Art Lesehilfe und bleibt dabei als moderne Zutat leicht zu erkennen.

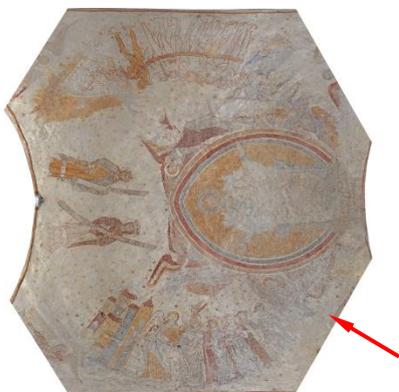
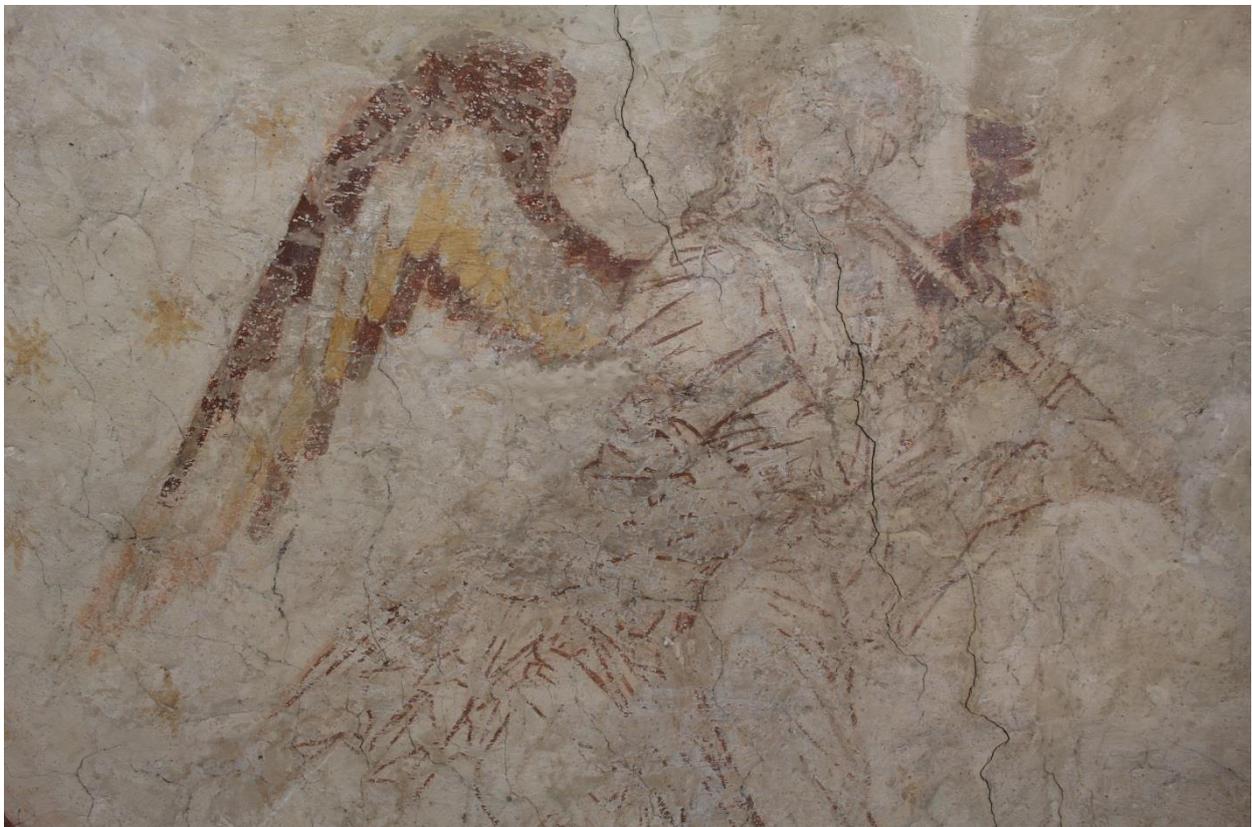
Straße	Widumer Platz 1	
Kulturobjekt	Ev. Kirche St. Johann Baptist	
KLARA-ID	101089 (Wandmalerei)	
Autor	Text Skriver, Foto Skriver mit Endnummer 16, 17, Heiling 18-23	
Aufnahmeart	digital	
Aufnahmedatum	2015, siehe Dateiname	
Fotonummer/ Dateiname	101089MRR2015_10_27_20

Beschreibung / Blickrichtung	Engel des Nordostzwickels

Der Erhaltungszustand dieses Engels ist etwas schwer zu erfassen. Hier gibt es bis auf eine Fehlstelle am linken Flügel (im Bild oben rechts) nur wenige Putzfehlstellen (siehe Bestandskartierung). Dennoch ist die Malschicht in vielen Bereichen verloren, möglicherweise auch durch eine unvorsichtige Freilegung 1911. Die fehlenden Malschichtpartien in Farbflächen, z. B. im Rot des rechten Flügels sind in Grau eingetönt. Fehlende Konturen wurden hingegen nicht ergänzt, sodass der Verlauf des reich gegliederten Gewandes verunklärt ist. Die roten Konturen die wir heute sehen, sind die originalen, auf ihre Ergänzung hat Restaurator Goege bewusst verzichtet.

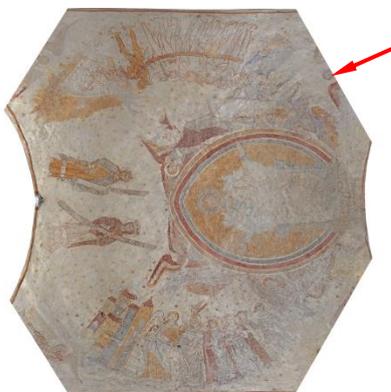
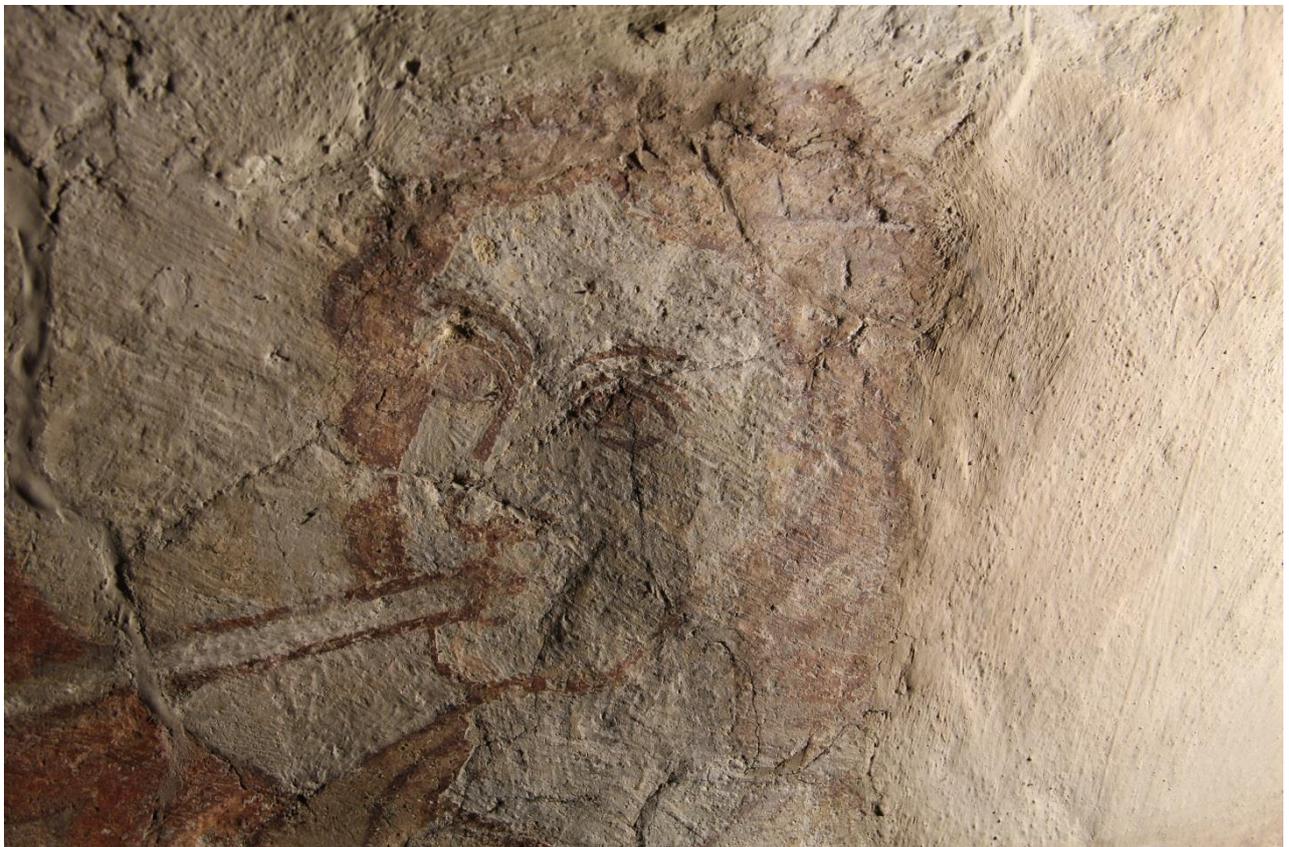
Straße	Widumer Platz 1	
Kulturobjekt	Ev. Kirche St. Johann Baptist	
KLARA-ID	101089 (Wandmalerei)	
Autor	Text Skriver, Foto Skriver mit Endnummer 16, 17, Heiling 18-23	
Aufnahmeart	digital	
Aufnahmedatum	2015, siehe Dateiname	
Fotonummer/ Dateiname	101089MRR2015_11_04_23

Beschreibung / Blickrichtung	Engel des Südostzwickels, Streiflichtaufnahme

An diesem Engelskopf zeigt sich eine Besonderheit, die sonst nur noch bei den Engeln, welche die Mandorla tragen, anzutreffen ist. Bei der Freilegung von 1911 kamen die Kirchenmaler zu tief in die Schlämme hinein, welche die Malerei trägt. Sie erfassten die roten Konturen und ließen sie stehen, schnitten dabei aber an deren Außenkanten in den Malgrund hinein, sodass die Konturen heute erhaben sind. Recht gut erkennbar ist dies im Gesicht des Engels, an den Augen und Augenbrauen. Leider ist damit der Pinselduktus verloren, die Linien wirken nicht mehr fließend, sondern beschnitten. Für einen Stilvergleich ist dieses Gesicht nur noch bedingt heranzuziehen.

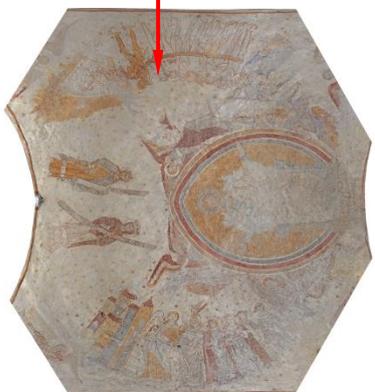
Straße	Widumer Platz 1	
Kulturobjekt	Ev. Kirche St. Johann Baptist	
KLARA-ID	101089 (Wandmalerei)	
Autor	Text Skriver, Foto Skriver mit Endnummer 16, 17, Heiling 18-23	
Aufnahmeart	digital	
Aufnahmedatum	2015, siehe Dateiname	
Fotonummer/ Dateiname	Detail aus 101089MRR2015_10_23_16.

Beschreibung / Blickrichtung	Detail des Weltgerichts, Szene, bei der eine der Verdammten dem Teufel an die Nase packt.

Diese sprechende Szene soll hier auf ihre Retuschen hin betrachtet werden. Restaurator Goege hat innerhalb des Gesichts des Teufels eine Strichretusche gewählt. Ockerfarbene Linien sind dabei parallel auf einen helleren Untergrund gesetzt und erzeugen eine Schließung der Fläche. Diese bleibt dennoch heller, als die Originalsubstanz daneben und ist damit weiterhin erkennbar. Auch heute wird dieses Verfahren noch angewandt, häufig allerdings mit etwas feinerer Strichelung. Innerhalb der figürlichen Malerei ist diese Stelle die einzige in der Art behandelte. In den Farbflächen der gemalten Architektur und des Throns findet sich die Methode mehrfach.

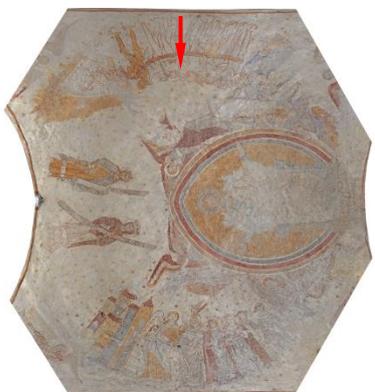
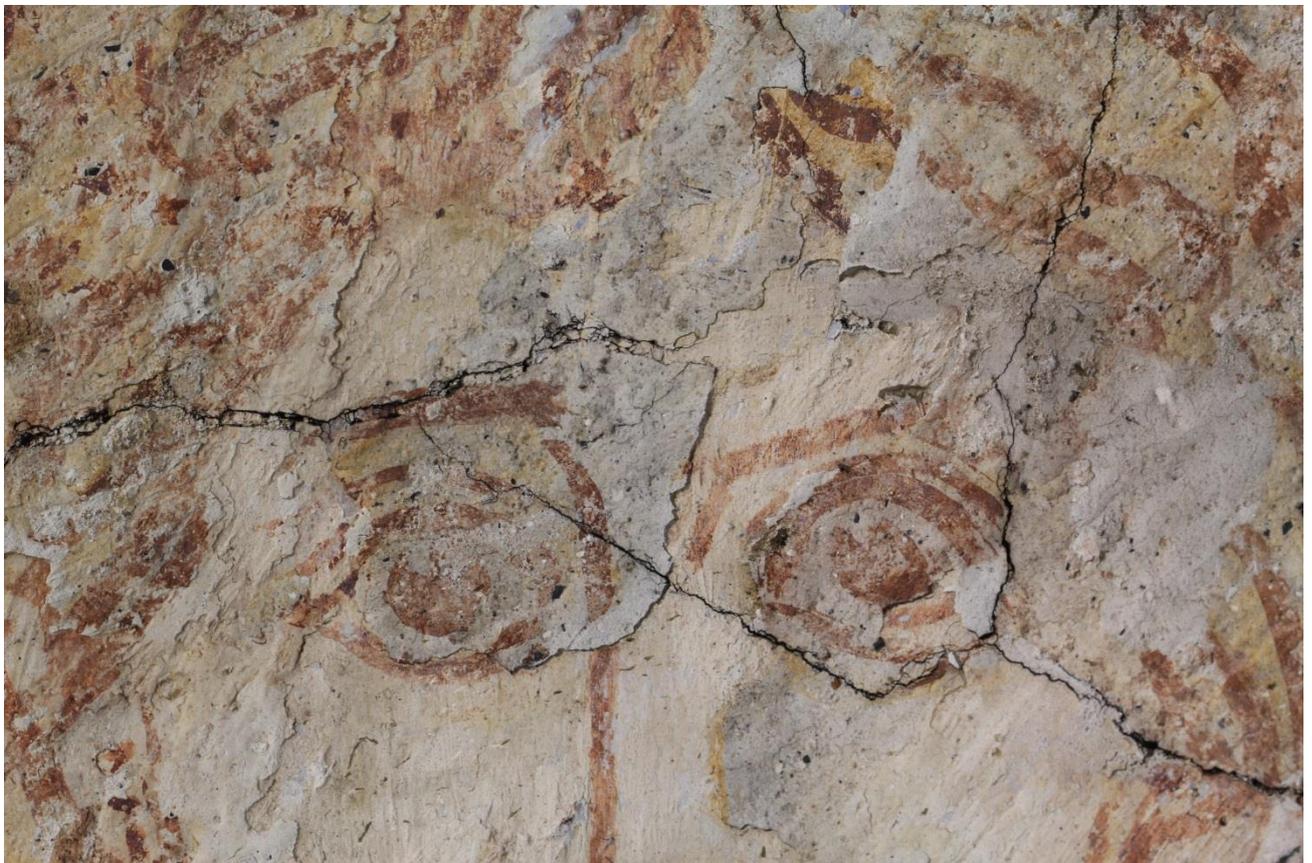
Straße	Widumer Platz 1	
Kulturobjekt	Ev. Kirche St. Johann Baptist	
KLARA-ID	101089 (Wandmalerei)	
Autor	Text Skriver, Foto Skriver mit Endnummer 16, 17, Heiling 18-23	
Aufnahmeart	digital	
Aufnahmedatum	2015, siehe Dateiname	
Fotonummer/ Dateiname	101089MRR2015_11_04_21

Beschreibung / Blickrichtung	Detail des Weltgerichts, Kopf der Begleiterin des Bischofs innerhalb der Gruppe der Verdammten, Streiflichtaufnahme

Hier handelt es sich um Abplatzungen der malereitragenden Schlämme inmitten des Gesichtes der Frau, die rechts des Bischofs steht. Die Vollretusche von Kirchenmaler Berg von 1911 ist auf der tiefer liegende Putzschicht des rechten Auges (im Bild das linke) verblieben. Die Retusche ist so gekonnt ausgeführt, dass sie selbst Fachleuten nur bei Streiflicht ins Auge fällt. Erst die Feststellung, dass die Retusche eine Auskittung überzieht, brachte abschließende Klarheit. Solche Vollretuschen sind nur bei drei Malschichtfehlstellen innerhalb der Gruppe der Verdammten und auch nur dort auszumachen. Sie sind über die Vor- und Zwischenzustandsbilder der Restaurierung Goeges zweifelsfrei Maler Berg zuweisen.

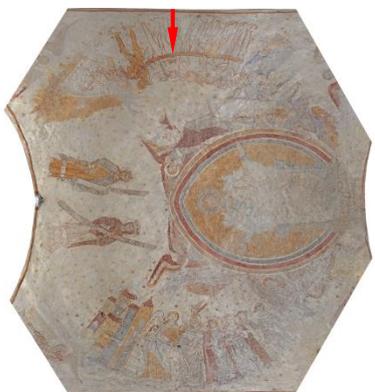
Straße	Widumer Platz 1	
Kulturobjekt	Ev. Kirche St. Johann Baptist	
KLARA-ID	101089 (Wandmalerei)	
Autor	Text Skriver, Foto Skriver mit Endnummer 16, 17, Heiling 18-23	
Aufnahmeart	digital	
Aufnahmedatum	2015, siehe Dateiname	
Fotonummer/ Dateiname	101089MRR2015_11_04_22

Beschreibung / Blickrichtung	Detail der Weltgerichtsdarstellung, Bereich der Kordel, mit der Verdammten zusammengehalten werden

Die gleiche Verdammte wie auf dem vorigen Foto hat die zweite Fehlstelle (die dritte Fehlstelle an der Nebenfigur ist klein) innerhalb der Malschicht aufzuweisen: Hier fehlen Partien des Bereiches der Hüfte, über welche die Kordel des Teufels hinwegzieht. Nicht wie bei den Engeln grau eingetönt, sondern mit ockerfarbenen und roten Linien ist diese Fehlstelle geschlossen. Das macht es dem Betrachter schwer, die Retusche Bergs von der Originalsubstanz zu unterscheiden. Die Streiflichtaufnahme bietet hier eine gute Möglichkeit der Dokumentation der Retusche.
