FOTODOKUMENTATION

Straße	Widumer Platz 1	
Kulturobjekt	Ev. Kirche St. Johann Baptist	
KLARA-ID	101089 (Wandmalerei)	
Autor	Heiling	
Aufnahmeart	digital	
Aufnahmedatum	20.10.-05.11.2015	
Fotonummer/ Dateiname	101089MRR2015_10_27_96

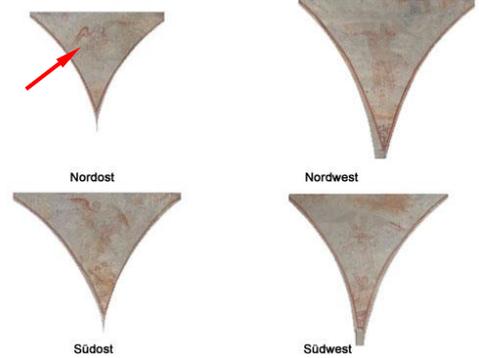
Beschreibung / Blickrichtung	Detail des Weltgerichts, Zwickelengel Nordost im Streiflicht, Detail des rechten Flügels

Das Federkleid des Flügels ist mit vier Farben abgeschattiert, wobei die hellgraue Farbe in der Mitte sicherlich reduziert oder pigmentverändert ist. Die Engel haben farblich unterschiedlich gemalte Flügel.

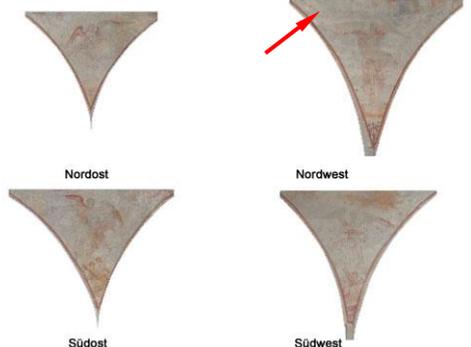
Straße	Widumer Platz 1	
Kulturobjekt	Ev. Kirche St. Johann Baptist	
KLARA-ID	101089 (Wandmalerei)	
Autor	Heiling	
Aufnahmeart	digital	
Aufnahmedatum	20.10.-05.11.2015	
Fotonummer/ Dateiname	101089MRR2015_10_21_97

Beschreibung / Blickrichtung	Detail des Weltgerichts, Makroaufnahme der Kalkschlämme im Zwickel Nordwest

Hier ist zu erkennen, dass Putz und Kalkschlämme von Holzkohlestücken und kleinen Sandkörnern durchsetzt sind. Daher sollte man den Malgrund als Kalkschlämme statt als Kalktünche bezeichnen.

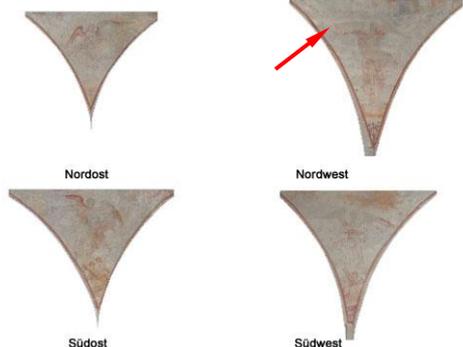
Straße	Widumer Platz 1	
Kulturobjekt	Ev. Kirche St. Johann Baptist	
KLARA-ID	101089 (Wandmalerei)	
Autor	Heiling	
Aufnahmeart	digital	
Aufnahmedatum	20.10.-05.11.2015	
Fotonummer/ Dateiname	101089MRR2015_10_21_98

Beschreibung / Blickrichtung	Detail des Weltgerichts, Makroaufnahme des Putzes im Zwickel Nordwest

Mittig liegt die Putzoberfläche an einer Ausbruchsstelle frei, umgeben von der 1 bis 2 mm starken Kalkschlämme mit Sand- und Holzkohlezuschlägen.

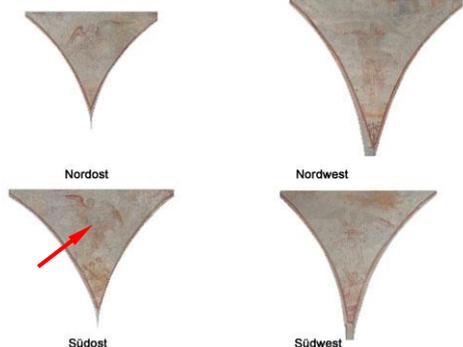
Straße	Widumer Platz 1	
Kulturobjekt	Ev. Kirche St. Johann Baptist	
KLARA-ID	101089 (Wandmalerei)	
Autor	Heiling	
Aufnahmeart	digital	
Aufnahmedatum	20.10.-05.11.2015	
Fotonummer/ Dateiname	101089MRR2015_11_02_99

Beschreibung / Blickrichtung	Detail des Weltgerichts, Zwickelengel Südost

Die Grauretuschen in den Flügeln verfälschen deren Farbeindruck. Auch das Gesicht ist stark retuschiert, da bei der Freilegung fast das gesamte Inkarnat samt Kalkschlämme entfernt wurde und nur die Konturen wie Stege stehen geblieben sind (siehe auch Foto 23).

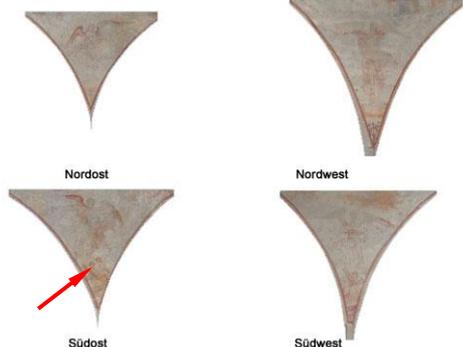
Straße	Widumer Platz 1	
Kulturobjekt	Ev. Kirche St. Johann Baptist	
KLARA-ID	101089 (Wandmalerei)	
Autor	Heiling	
Aufnahmeart	digital	
Aufnahmedatum	20.10.-05.11.2015	
Fotonummer/ Dateiname	101089MRR2015_10_28_100

Beschreibung / Blickrichtung	Detail des Weltgerichts, Auferstehender im Zwickel Südost

Auch die Gesichter der Auferstehenden sind mit Ocker und Rot fein heraus gearbeitet.

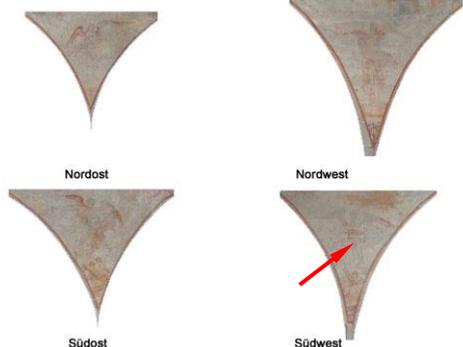
Straße	Widumer Platz 1	
Kulturobjekt	Ev. Kirche St. Johann Baptist	
KLARA-ID	101089 (Wandmalerei)	
Autor	Heiling	
Aufnahmeart	digital	
Aufnahmedatum	20.10.-05.11.2015	
Fotonummer/ Dateiname	101089MRR2015_10_20_101

Beschreibung / Blickrichtung	Detail des Weltgerichts, Zwickelengel Südwest im Streiflicht

An den kleinen Putzgrenzen wird deutlich, dass dieser Zwickel von unten nach oben verputzt wurde.

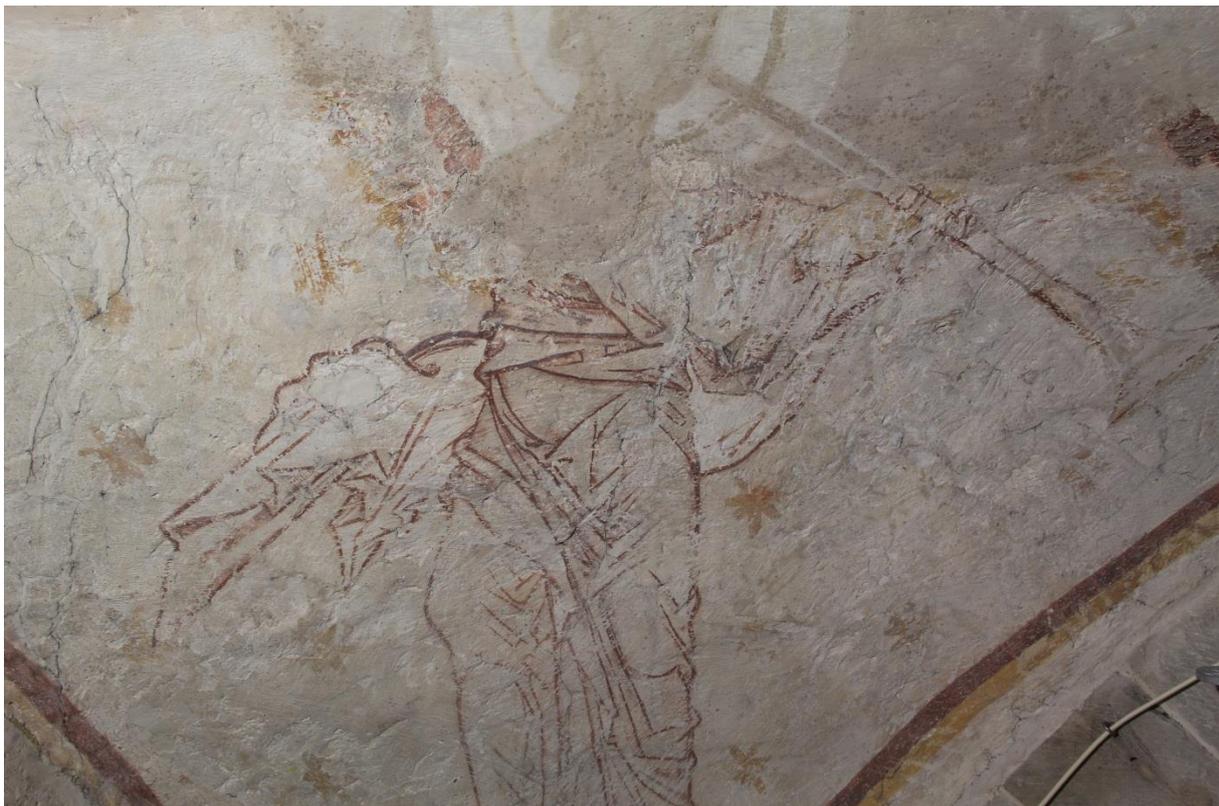
Straße	Widumer Platz 1	
Kulturobjekt	Ev. Kirche St. Johann Baptist	
KLARA-ID	101089 (Wandmalerei)	
Autor	Heiling	
Aufnahmeart	digital	
Aufnahmedatum	20.10.-05.11.2015	
Fotonummer/ Dateiname	101089MRR2015_10_20_102

Beschreibung / Blickrichtung	Detail des Weltgerichts, Zwickelengel Südwest im Auflicht

Vergleichsaufnahme zu UV-Bild Nr. 129. Das einfarbig wirkende Gewand war ursprünglich mehrfarbig, wodurch man Ober- und Untergewand besser unterscheiden konnte.

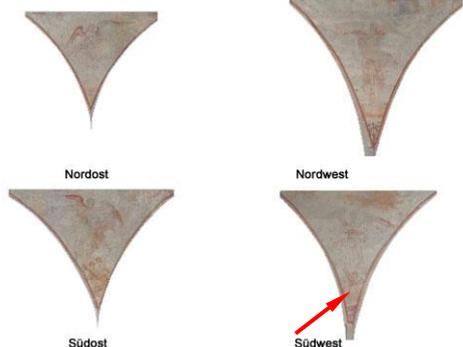
Straße	Widumer Platz 1	
Kulturobjekt	Ev. Kirche St. Johann Baptist	
KLARA-ID	101089 (Wandmalerei)	
Autor	Heiling	
Aufnahmeart	digital	
Aufnahmedatum	20.10.-05.11.2015	
Fotonummer/ Dateiname	101089MRR2015_10_26_103

Beschreibung / Blickrichtung	Detail des Weltgerichts, Zwickel Südwest, Detail der Auferstehenden im Streiflicht

Die flott aufgetragene Kalkschlämme ist hier ebenso zu beobachten wie die fein mit Ocker und Eisenoxidrot gezeichneten Körper der Auferstehenden. Durch die Freilegung gab es an den erhabenen Bereichen der Schlämme stellenweise Malschichtverluste.

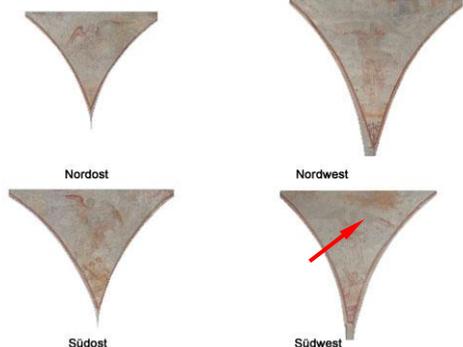
Straße	Widumer Platz 1	
Kulturobjekt	Ev. Kirche St. Johann Baptist	
KLARA-ID	101089 (Wandmalerei)	
Autor	Heiling	
Aufnahmeart	digital	
Aufnahmedatum	20.10.-05.11.2015	
Fotonummer/ Dateiname	101089MRR2015_10_26_104

Beschreibung / Blickrichtung	Detail des Weltgerichts, Zwickel Südwest, Makroaufnahme eines Goldrestes der barocken Überfassung

Überall im Chorgewölbe gibt es blassblaue Überfassungsreste, welche auf der originalen Malerei liegen. Hier ein Goldrest, welcher zu der Übermalung gehört. Man könnte sich einen blauen Himmel mit goldenen Sternchen vorstellen.

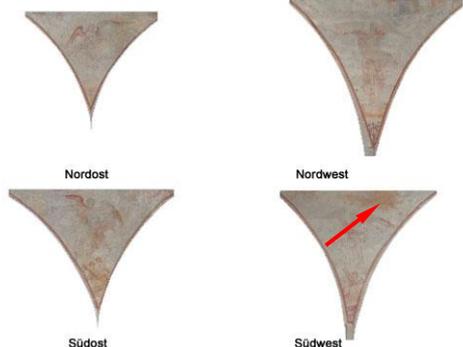
Straße	Widumer Platz 1	
Kulturobjekt	Ev. Kirche St. Johann Baptist	
KLARA-ID	101089 (Wandmalerei)	
Autor	Heiling	
Aufnahmeart	digital	
Aufnahmedatum	20.10.-05.11.2015	
Fotonummer/ Dateiname	101089MRR2015_11_04_106

Beschreibung / Blickrichtung	Detail des Weltgerichts, Zwickel Südwest, Makroaufnahme des Putzes

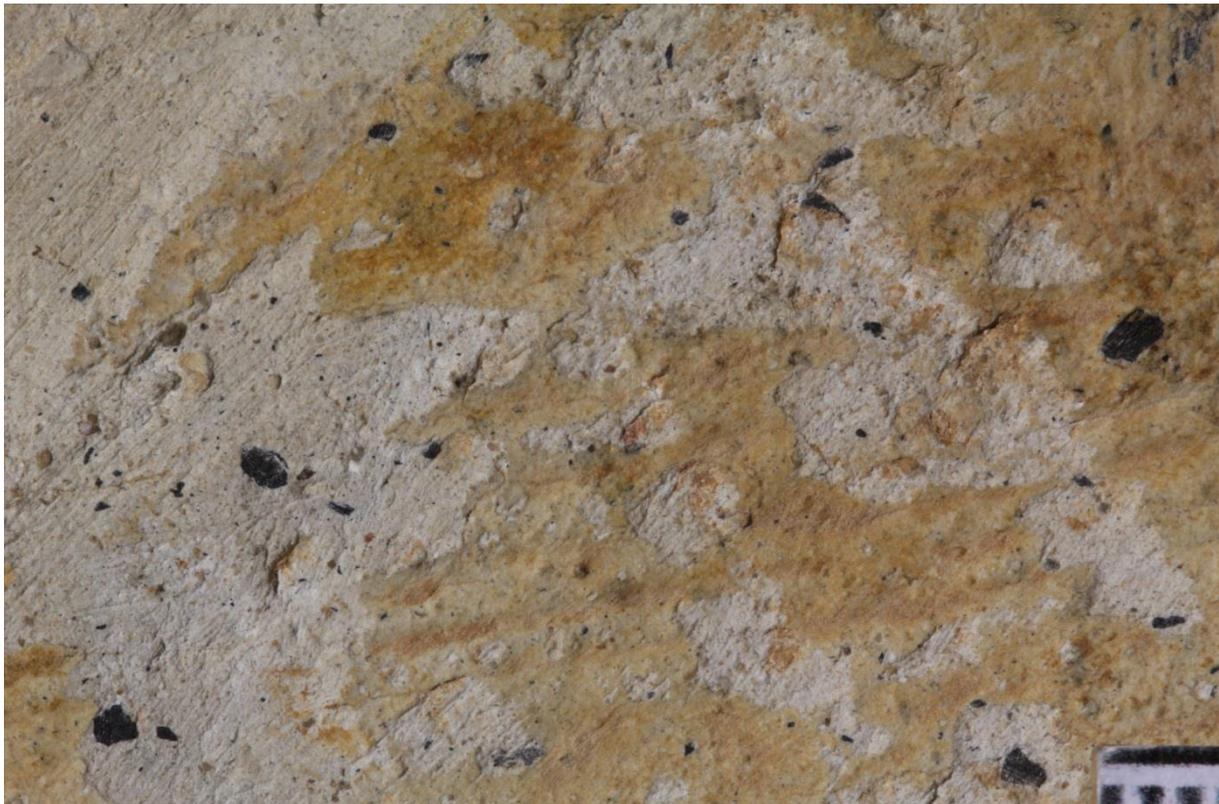
Die Oberfläche der Kalkschlämme ist stellenweise verletzt, wodurch man erkennen kann, dass auch der Putz feine bis grobe Holzkohlezuschläge hat.
