## FOTODOKUMENTATION

Ort-Ortsteil	44339 Dortmund-Brechten

Straße	Widumer Platz 1	
Kulturobjekt	Ev. Kirche St. Johann Baptist	
KLARA-ID	101089 (Wandmalerei)	
Autor	Text Skriver, Foto Heiling	
Aufnahmeart	digital	
Aufnahmedatum	28.10.2015	
Fotonummer/ Dateiname	101089MRR2015_10_28_35	
Beschreibung / Blickrichtung	Detail der Darstellung Marias, oberer Bildteil

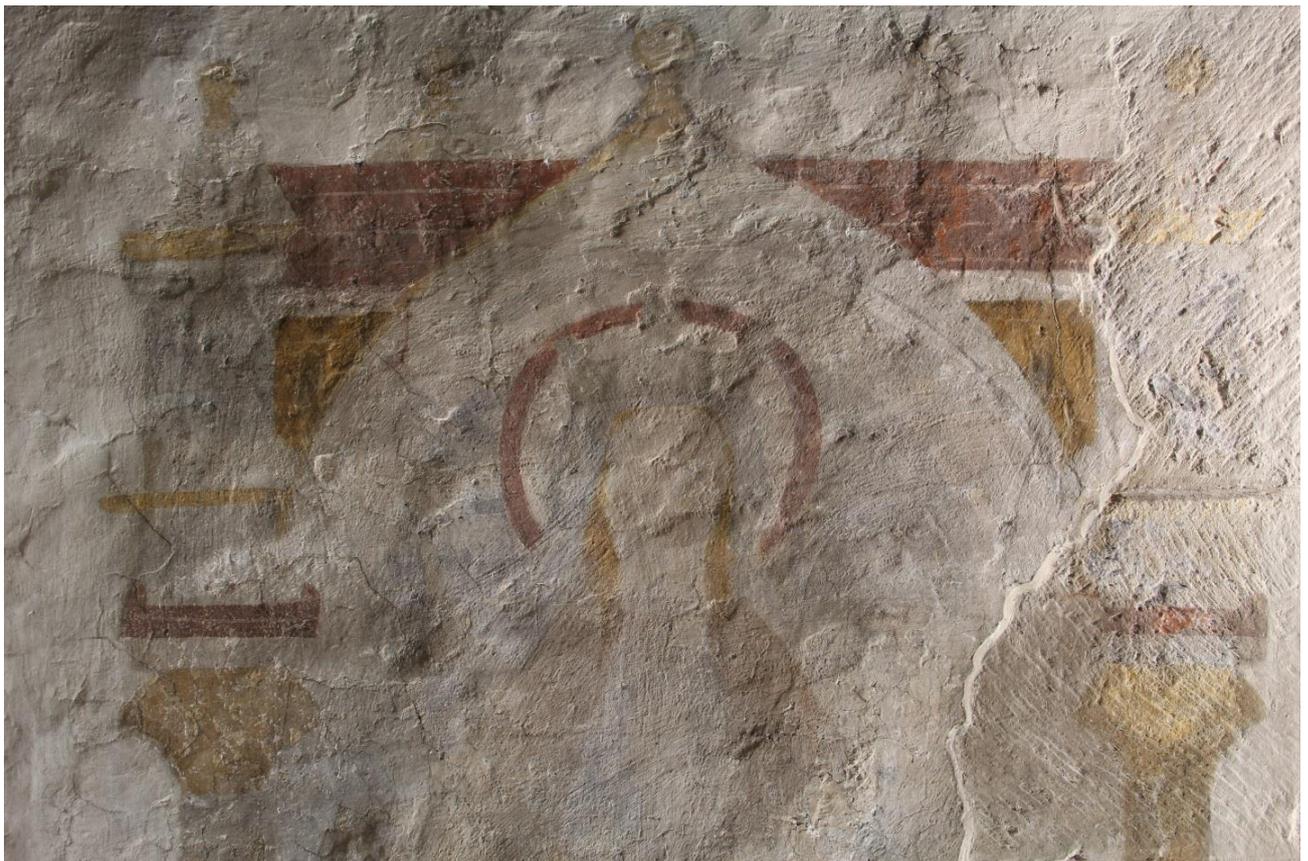
Die Streiflichtaufnahme zeigt deutlich, dass die Darstellung nicht nur auf Putzuntergrund, sondern im rechten Bildteil auf bloßem Stein liegt. Es handelt sich gleichwohl in beiden Fällen um die originale Malschicht, es wurde einfach auf dem Steingrund der Fensterlaibung weitergemalt. Die Krone der Gottesmutter steht heute grau vor dem hellen Nimbus mit dem roten Rand. Sie wird sich sicher deutlicher von Schleier und Nimbus abgehoben haben, da die Krone Marias Rolle als Himmelskönigin festschreibt. Zusammen mit dem auferstandenen Christus mit Siegesfahne als Überwinder des Todes steht sie für die Hoffnung auf das ewige Leben und hat damit unterhalb des Weltgerichts eine klare inhaltliche Aussage. Es konnten keine Spuren einer Vergoldung oder einer Untermalung für eine solche gefunden werden. Wahrscheinlicher ist daher die Annahme, dass ein ursprünglich hellrotes oder ockerfarbenes ausgemischtes Pigment heute vergraut vorliegt, siehe die Vergrauungen bei den Pigmentanalysen der Weltgerichtsdarstellung, unter Heiling Probeanalysen.

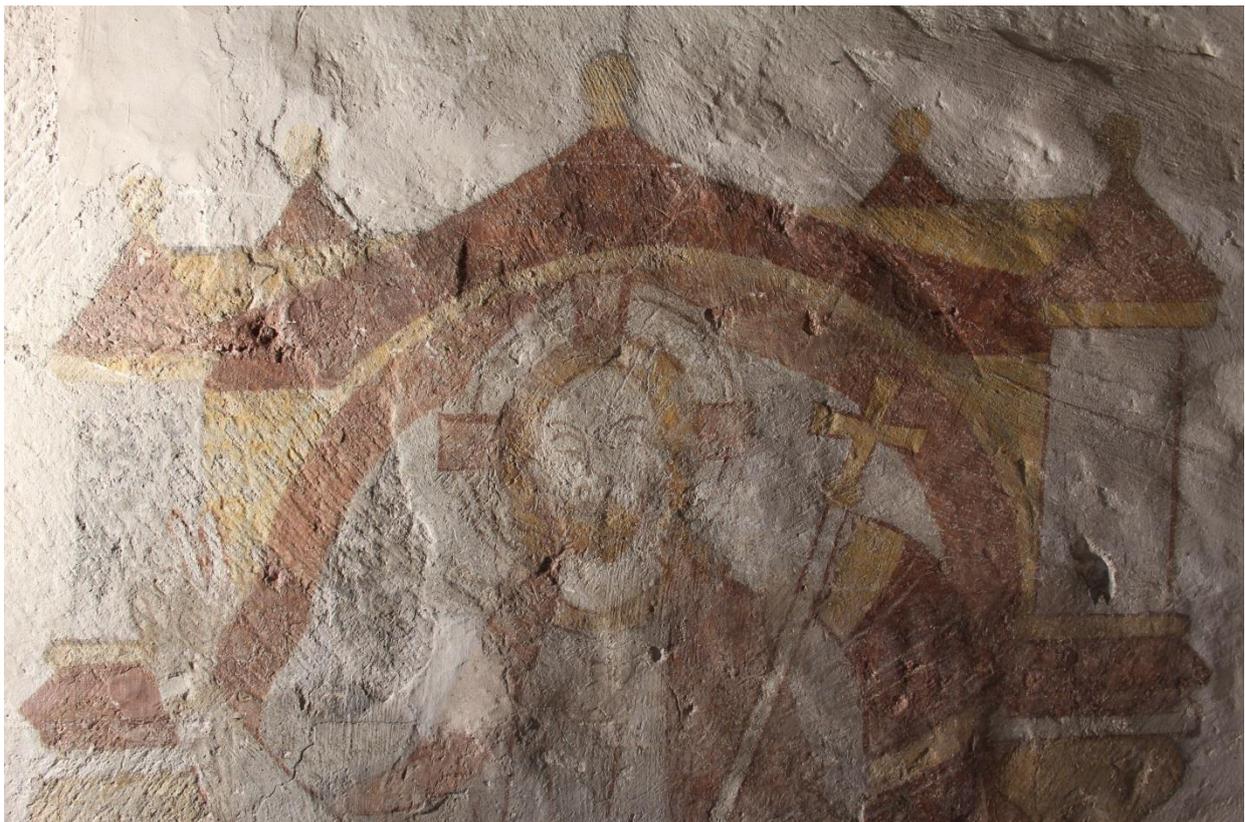
Straße	Widumer Platz 1	
Kulturobjekt	Ev. Kirche St. Johann Baptist	
KLARA-ID	101089 (Wandmalerei)	
Autor	Text Skriver, Foto Heiling	
Aufnahmeart	digital	
Aufnahmedatum	28.10.2015	
Fotonummer/ Dateiname	101089MRR2015_10_28_32	
Beschreibung / Blickrichtung	Detail der Christusdarstellung

Auch die Christusdarstellung liegt sowohl auf Putzgrund wie auf Stein, was v. a. im Streiflicht deutlich wird. Anders als bei Maria ist hier der Nimbusrand nicht dunkelrot, sondern besteht aus einer doppelten roten Kontur auf hellem Grund.

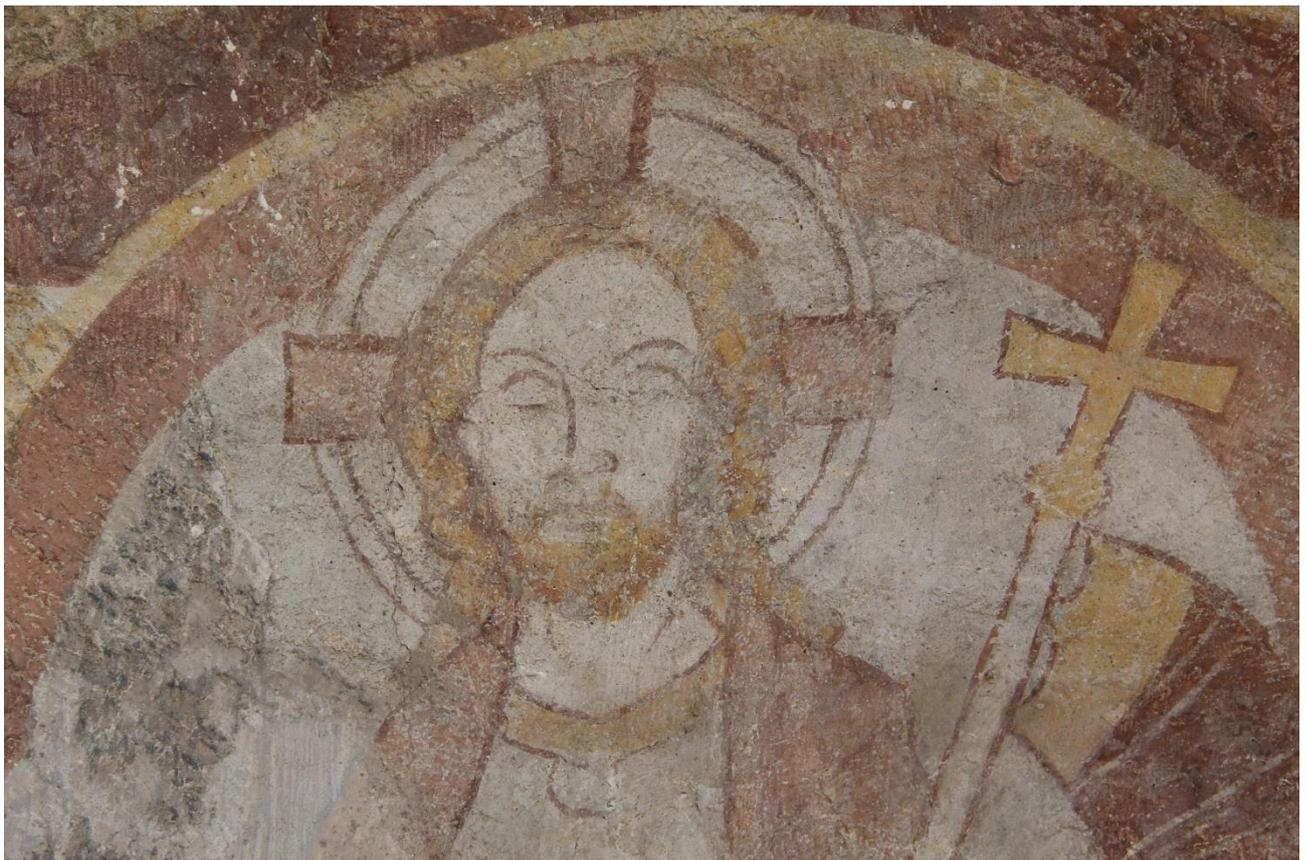
Straße	Widumer Platz 1	
Kulturobjekt	Ev. Kirche St. Johann Baptist	
KLARA-ID	101089 (Wandmalerei)	
Autor	Text Skriver, Foto Heiling	
Aufnahmeart	digital	
Aufnahmedatum	28.10.2015	
Fotonummer/ Dateiname	101089MRR2015_10_28_33	
Beschreibung / Blickrichtung	Detail der Christusdarstellung, Kopf

Von der Gesichtszeichnung der Christusfigur sind die roten Konturen erhalten, so die schwungvolle Linie von der Nase zu den Brauen, die leicht mandelförmigen Augen und der Mund mit dunkel abgeschattierter Oberlippe und Schatten unterhalb der Unterlippe. Der Bart ist recht kurz, die Haare fallen demgegenüber lang und in leichten Wellen hinter den Schultern herab. Die Kreuzbalken am Nimbus reichen noch über seine Kontur hinaus, sie schienen dem Maler wie auch das in Ocker abgesetzte Kreuz des Kreuzstabes besonders betonenswert. Es sind ja die Kennzeichen, welche die Figur auch aus der Ferne sofort identifizierbar machen.

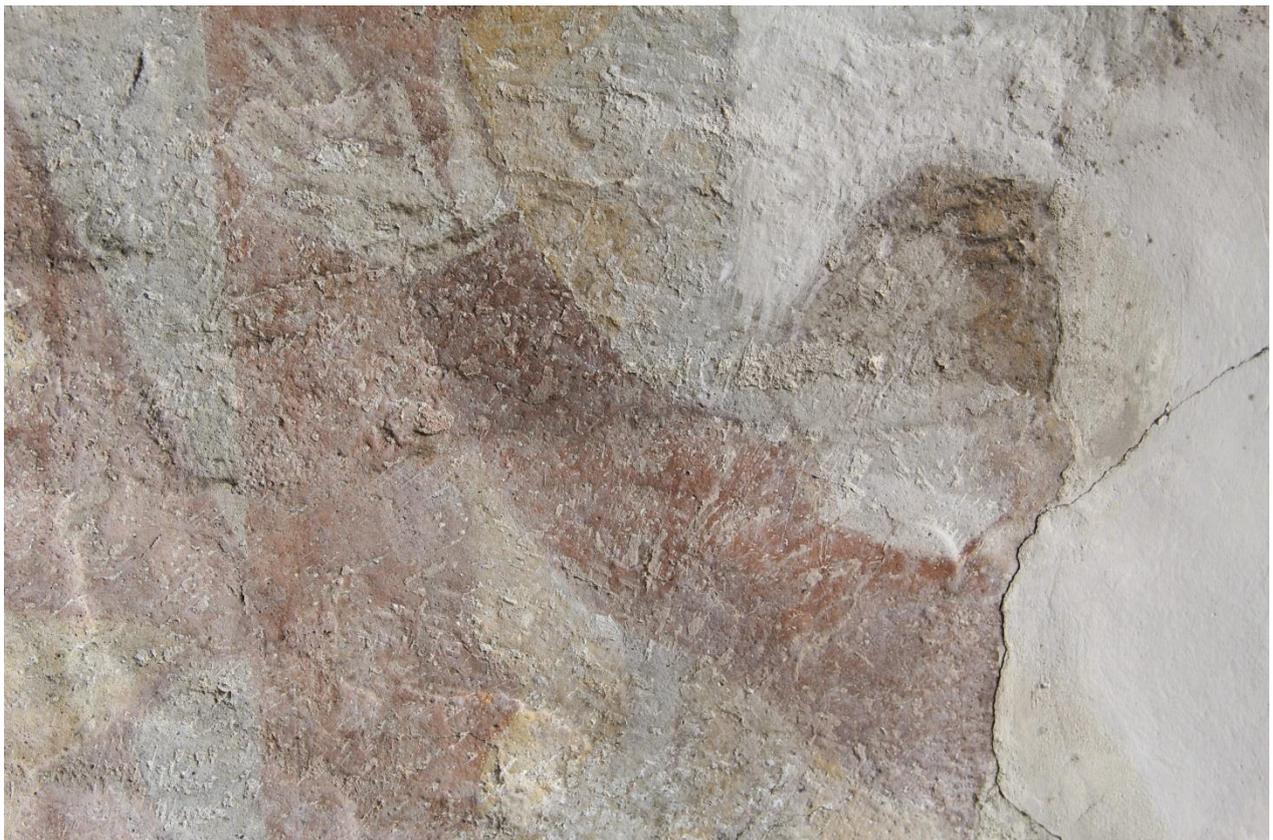
Straße	Widumer Platz 1	
Kulturobjekt	Ev. Kirche St. Johann Baptist	
KLARA-ID	101089 (Wandmalerei)	
Autor	Text Skriver, Foto Heiling	
Aufnahmeart	digital	
Aufnahmedatum	28.10.2015	
Fotonummer/ Dateiname	101089MRR2015_10_28_34	
Beschreibung / Blickrichtung	Detail der Christusdarstellung, Stifterfigur

Die Hände des Stifters sind weit emporgestreckt und recht filigran dargestellt. Sein Wunsch nach Fürsprache im Weltgericht wird dadurch deutlich akzentuiert. Vom Kopf sind v. a. die kurzen Haare noch deutlich erkennbar. Ob es sich um einen tonsurierten Geistlichen handelt, ist aufgrund der seitlichen Fehlstelle nicht ganz eindeutig zu erkennen, aber anzunehmen. Die Gesichtszeichnung fehlt fast völlig, der Gesichtsschnitt weist auf einen männlichen Stifter hin, wie auch seine nackten Füße.
