FOTODOKUMENTATION

Straße	Widumer Platz 1	
Kulturobjekt	Ev. Kirche St. Johann Baptist	
KLARA-ID	101089 (Wandmalerei)	
Autor	Heiling	
Aufnahmeart	digital	
Aufnahmedatum	20.10.-05.11.2015	
Fotonummer/ Dateiname	101089MRR2015_11_02_133

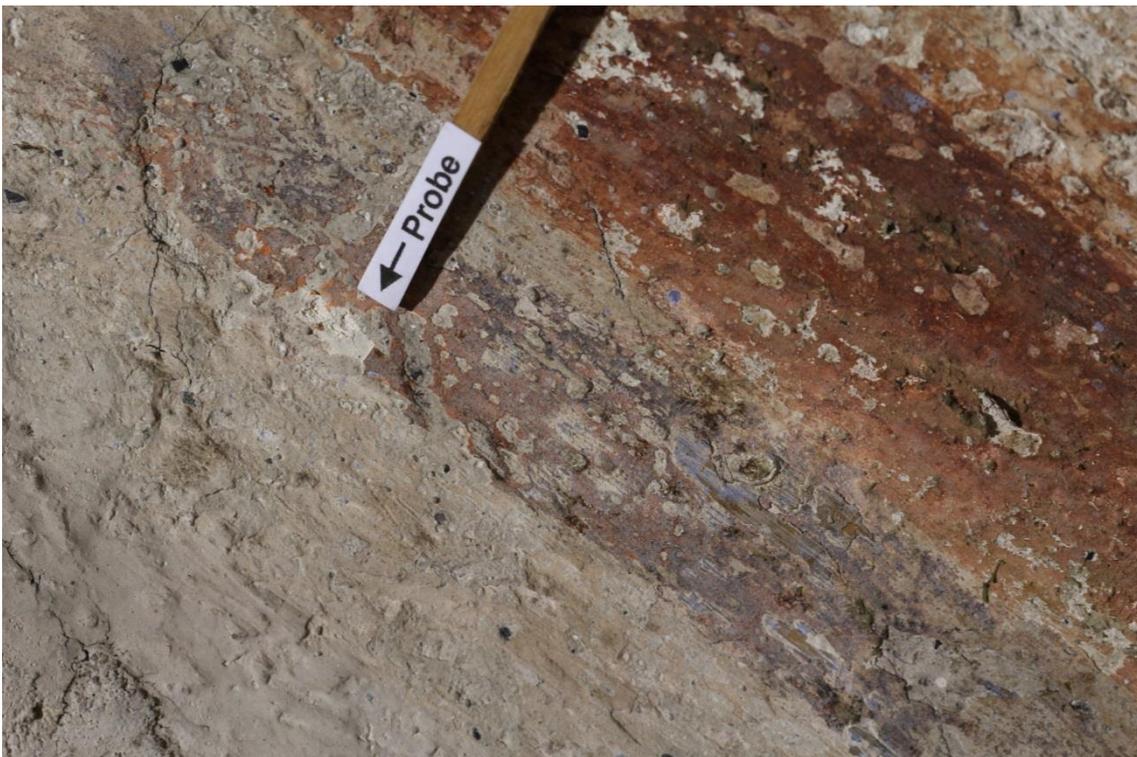
Probeentnahmestelle P01.

Beschreibung / Blickrichtung	Zwickel Südost, Probe vom Begleitstrich über dem Bogen nach Osten

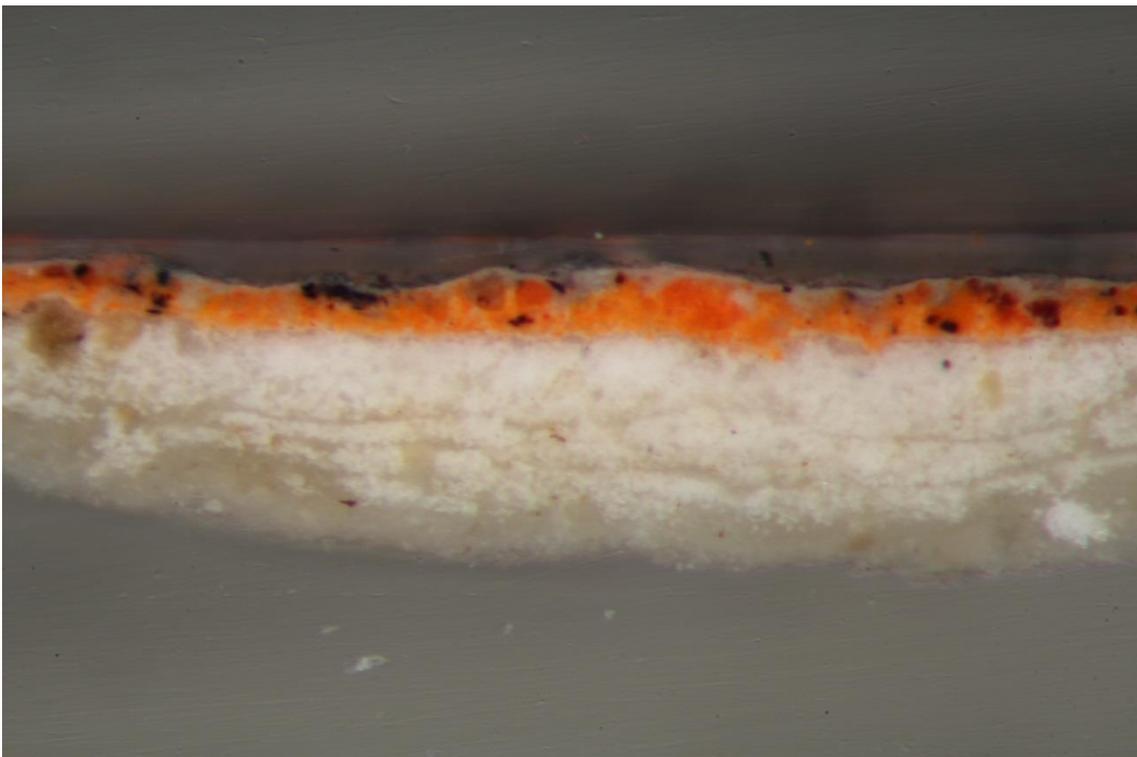
Beschreibung / Blickrichtung	Anschliff Probe P01 im Auflicht/Dunkelfeld Vergrößerung 192 fach

Die dreilagige Kalkschlämme hat nur vereinzelt Zuschläge und besteht ausschließlich aus Calciumcarbonat. Darauf liegt eine orangerote Farbschicht mit schwarzen Einschlüssen, welche aus Bleimennige, ausgemischt mit Bleiweiß besteht, welches teilweise oxidiert ist. Darauf liegt eine dünne graue Farbschicht, bei der es sich um die Retusche handelt. Hier wurde Bleiweiß mit feinem Schwarz analysiert. Ein organisches Bindemittel ist nicht zu erkennen. (Analyse: Prof. Dr. Jägers, Bornheim, 18.12.2015).

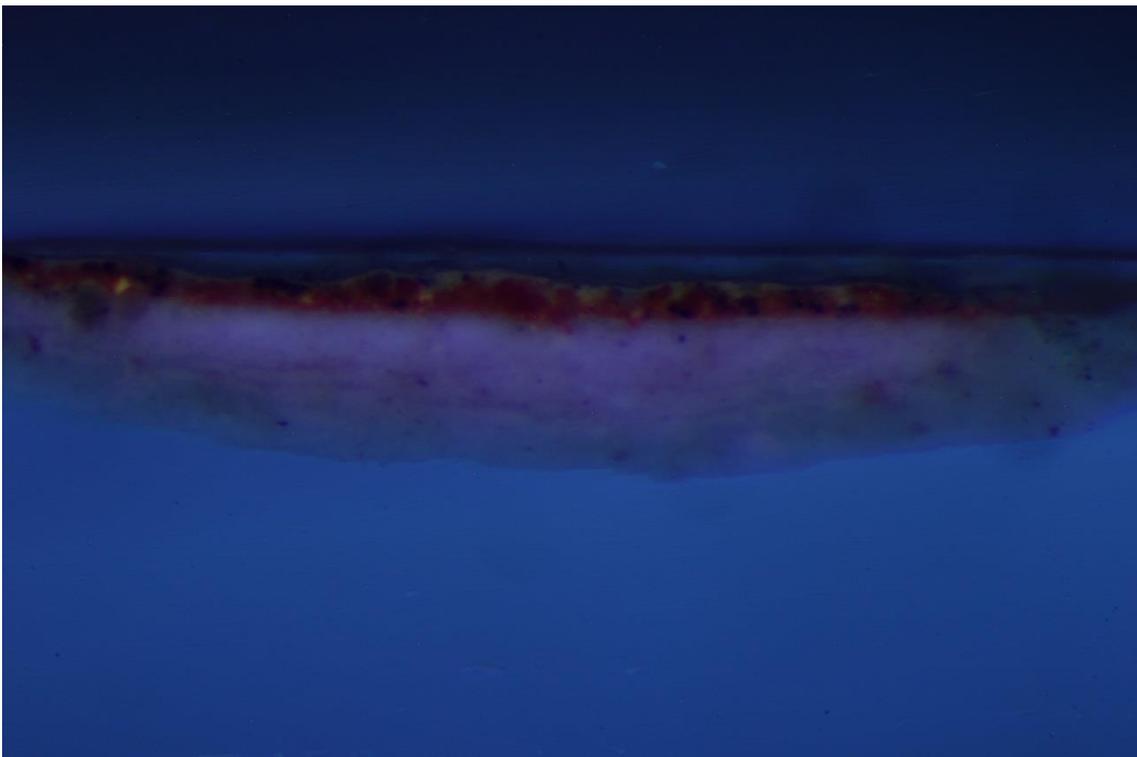
Beschreibung / Blickrichtung	Anschliff Probe P01 unter UV-Licht Vergrößerung 128 fach

Die oben aufliegende graue Retusche fluoresziert gelblich, hier wurde eine bleiweißhaltige Retusche nachgewiesen. Die orangefarbene Schicht zeigt keinerlei Fluoreszenz.

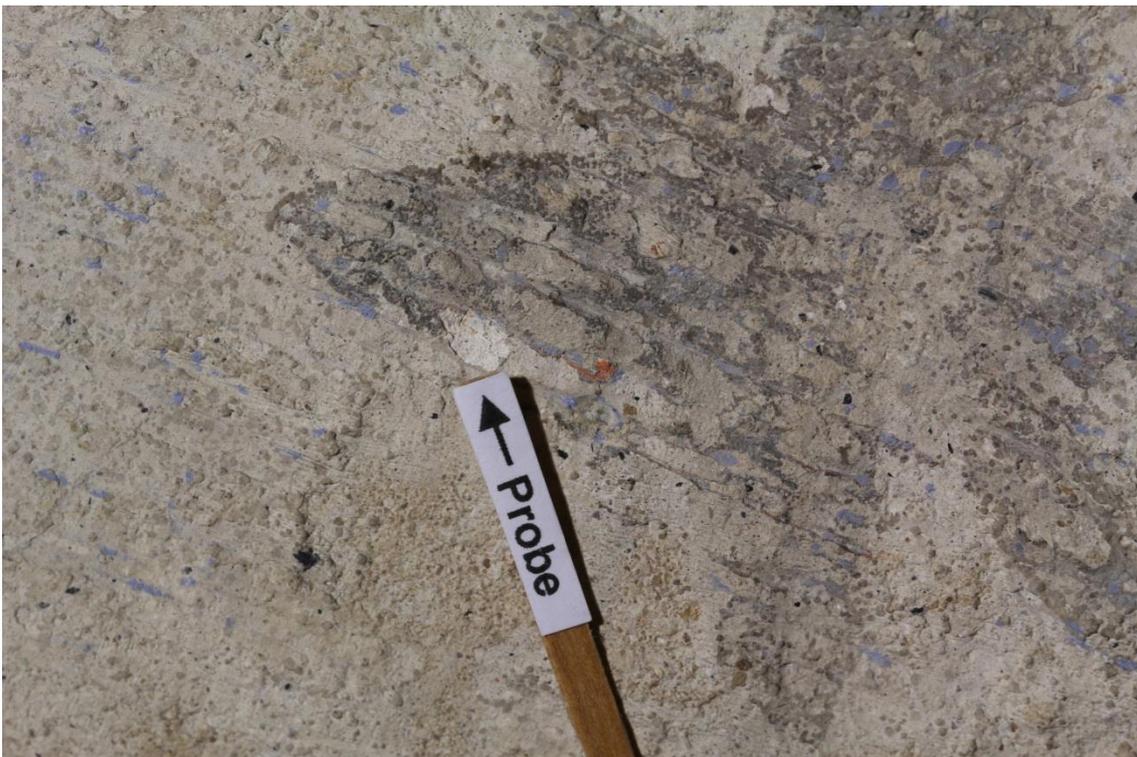
Probeentnahmestelle P02.

Beschreibung / Blickrichtung	Zwickel Nordwest, Probe vom grauen Stern

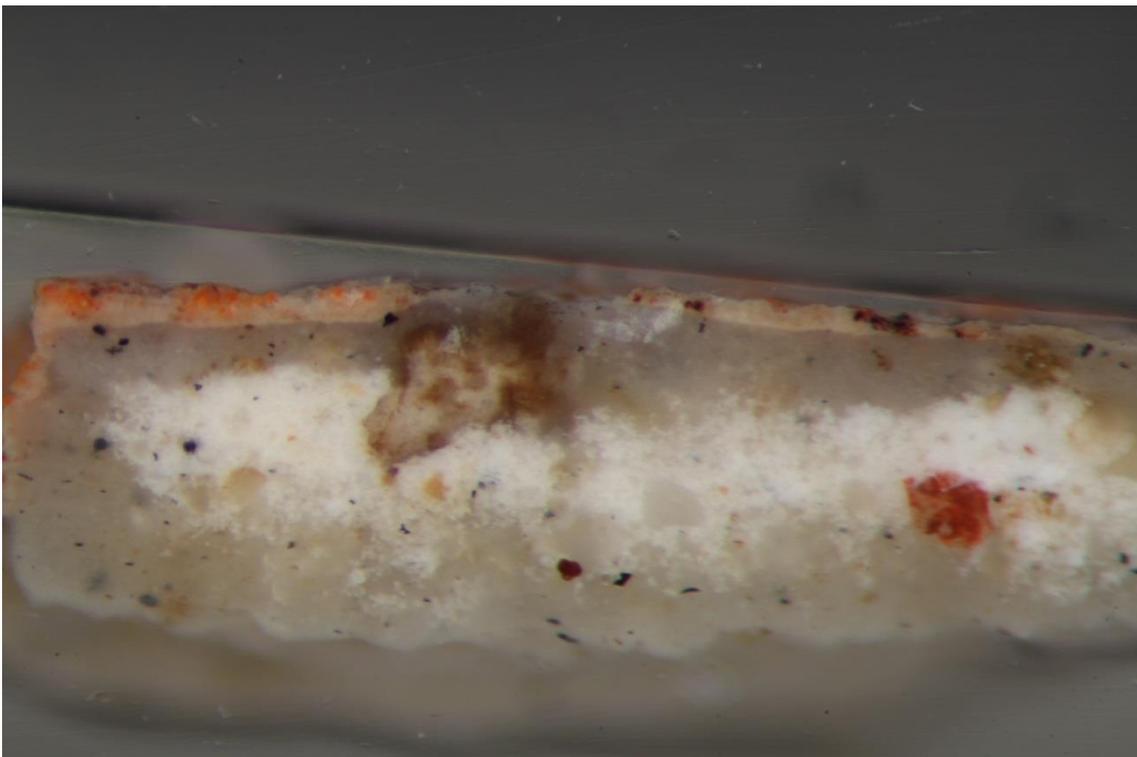
Beschreibung / Blickrichtung	Anschliff Probe P02 im Auflicht/Dunkelfeld Vergrößerung 151 fach

In der KalkschlÄmme sind Sandzuschläge, Holzkohlestückchen und Ocker enthalten. Die helle SchlÄmme besteht aus Calciumcarbonat mit einer Anreicherung von Calciumsulfat an der Oberfläche. Zwischen der dünnen roten Farbschicht und der SchlÄmme liegt eine weißlichgraue Schicht. Die rote Farbschicht wurde mit Bleiweiß unterlegt und besteht aus Mennige mit wenig Zinnober. Auch auf der Malschicht ist Gips nachzuweisen (Vergipsung) (Analyse: Prof. Dr. JÄgers, Bornheim, 18.12.2015).

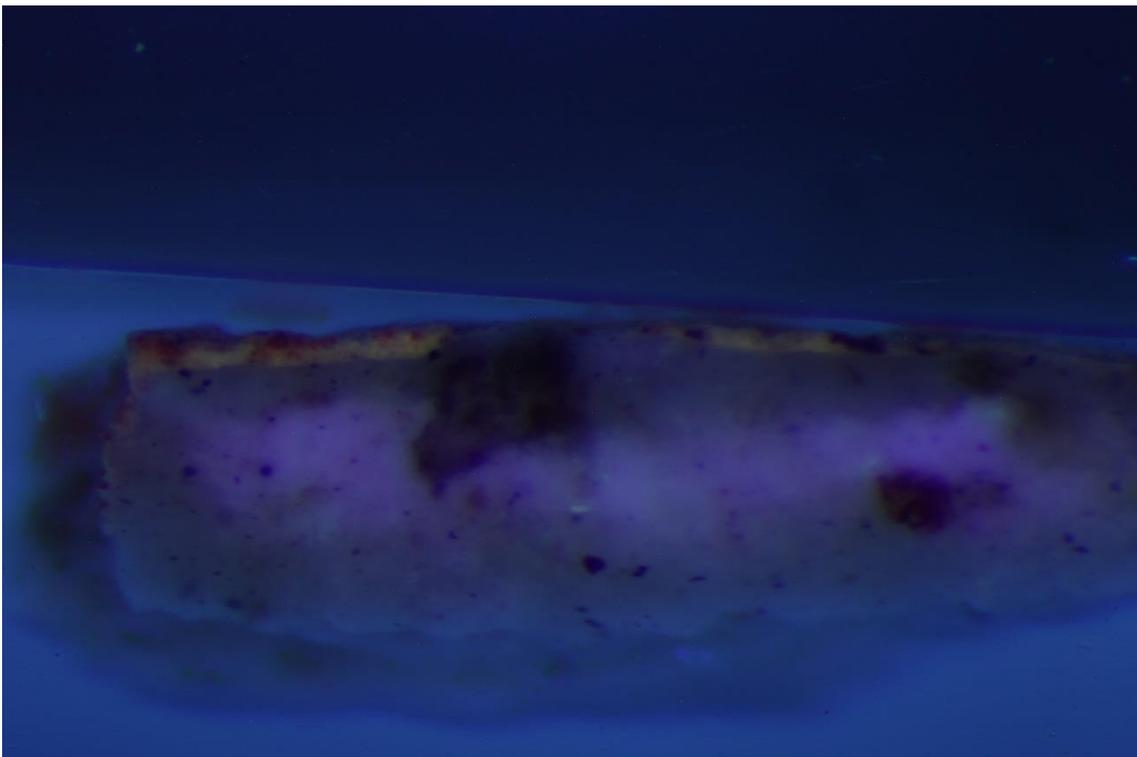
Beschreibung / Blickrichtung	Anschliff Probe P02 unter UV-Licht Vergrößerung 128 fach

Hier fluoresziert der weiße Anteil der Farbschicht, der direkt auf der Kalkschlämme liegt. Daraus lässt sich auch erklären, weshalb die im Normallicht schon fast nicht mehr sichtbaren Sternchen, deren ehemals rote, aber heute vergraute Farbschicht stark reduziert ist, sich unter UV-Licht trotzdem durch ihre Fluoreszenz abzeichnen.

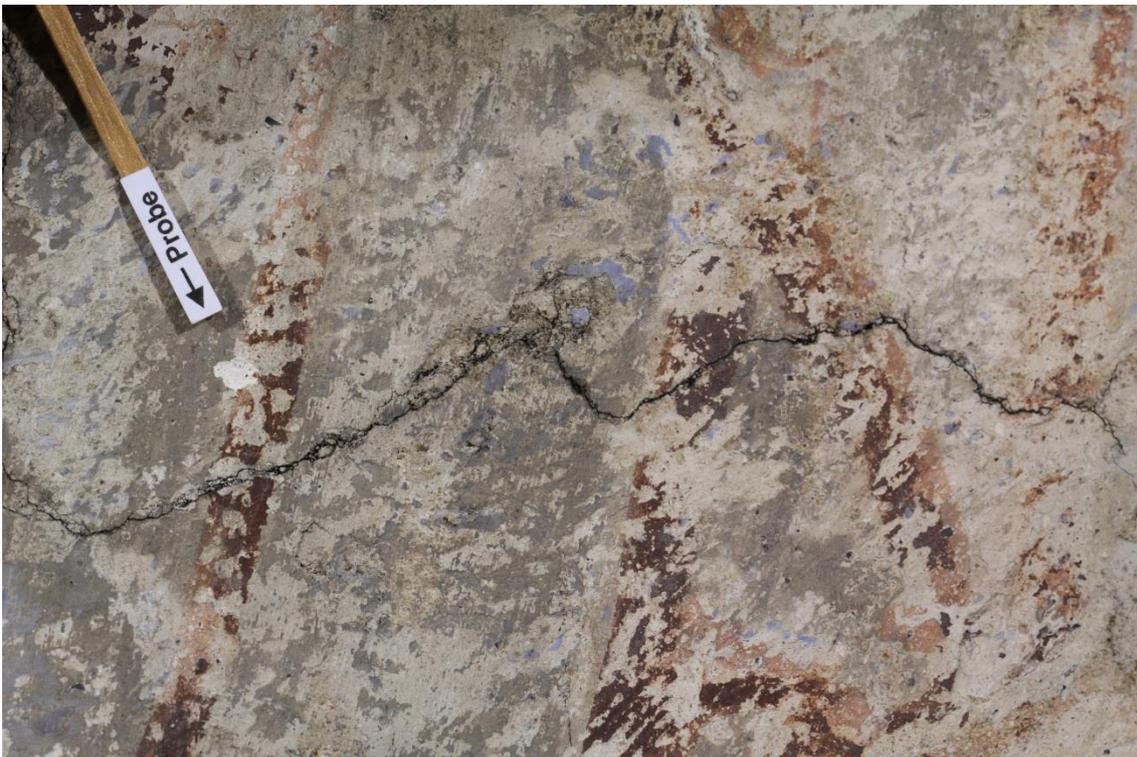
Beschreibung / Blickrichtung	Weltgerichtsdarstellung, Fürbitter, Probe vom grauen Mantel des Johannes

Probeentnahmestelle P03. Die Probe ist vom Grau, angrenzend zur roten Kontur genommen.

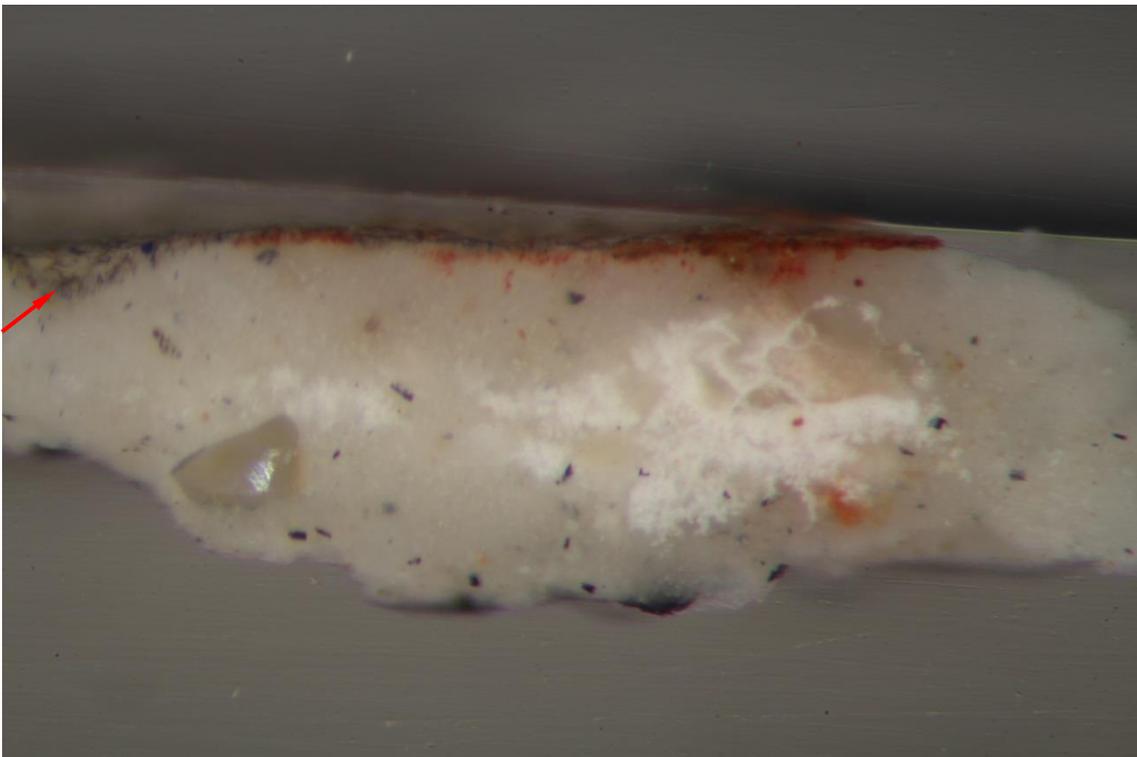
Beschreibung / Blickrichtung	Anschliff Probe P03 im Auflicht/Dunkelfeld Vergrößerung 192 fach

Zu erkennen ist die dicke, wahrscheinlich mehrlagige Kalkschlümme mit einigen Sandzuschlägen sowie sehr feinen Holzkohlesplintern. Die eigentliche graue Farbschicht befindet sich links im Bild. Rechts daneben ist das Eisenoxidrot der Kontur im Anschliff erfasst. Unter UV-Licht waren keinerlei Fluoreszenzerscheinungen zu erkennen. Die graue Farbschicht besteht aus Calciumcarbonat und Calciumsulfat mit eingelagerten schwarzen Partikeln (Pigment oder Ruß). Die Kontur besteht aus Eisenoxidrot (Hämatit). Bei der grauen Schicht könnte es sich um eine graue Unterlegung einer beispielsweise blauen Farbschicht handeln (Analyse: Prof. Dr. Jägers, Bornheim, 18.12.2015).

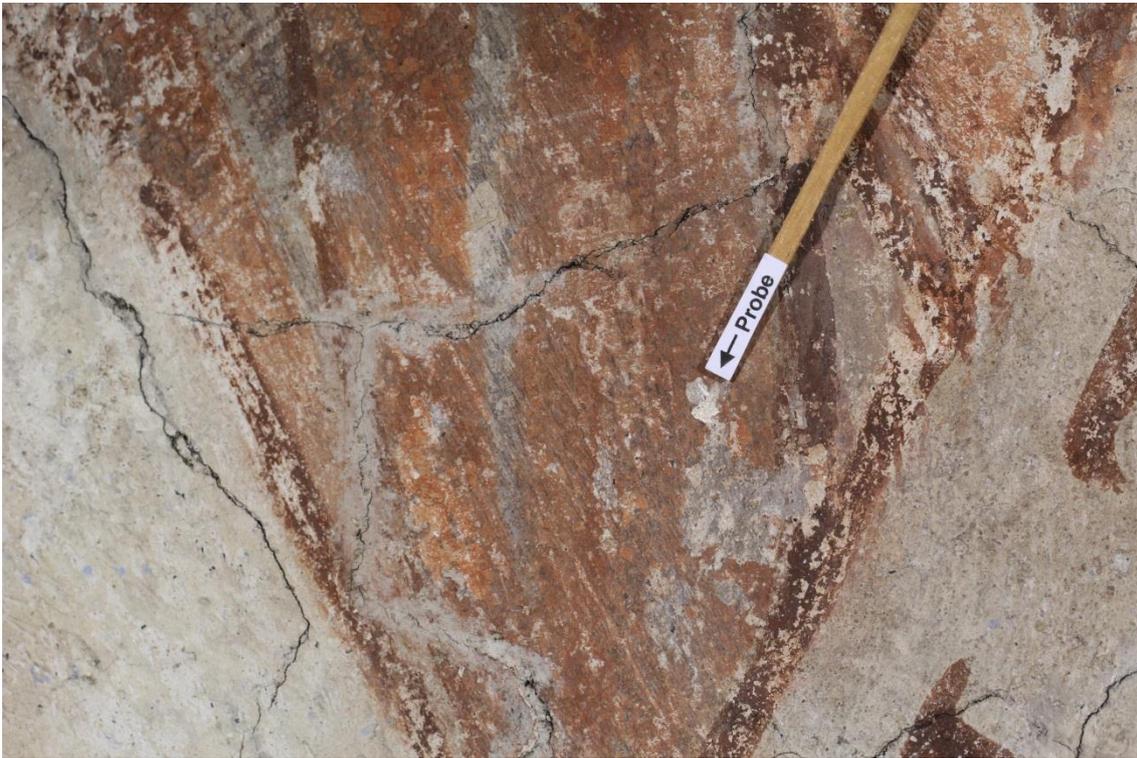
Beschreibung / Blickrichtung	Weltgerichtsdarstellung, Fürbitter, Probe vom roten Mantel der Maria

Probeentnahmestelle P04. Die Probe ist vom Rot genommen. Unter UV-Licht fluoresziert der Mantel stellenweise (siehe Foto Nr. 122).

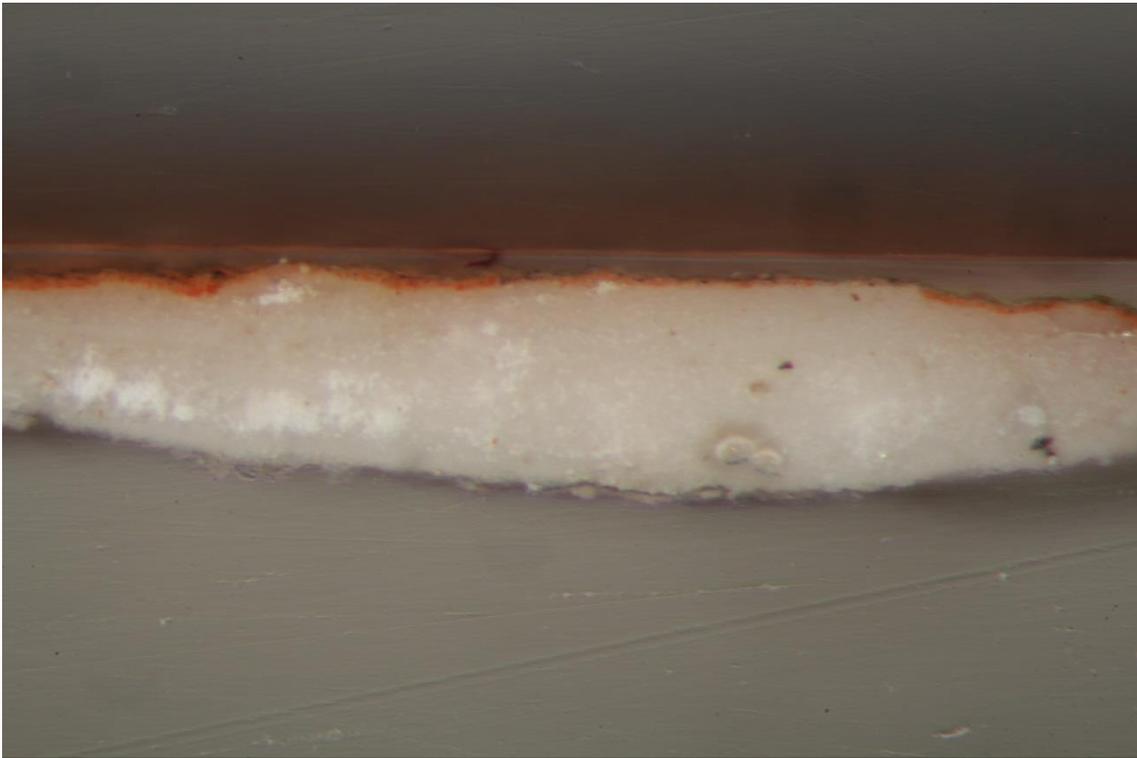
Beschreibung / Blickrichtung	Anschliff Probe P04 im Auflicht/Dunkelfeld Vergrößerung 192 fach

Die Kalkschlämme besteht aus Calciumcarbonat mit feinem, silikatischen Zuschlag. Die rote Farbschicht ist sehr dünn und hat eine vergraute Oberfläche, welche durch eine Gipsanreicherung verursacht wird. Das Rot besteht aus Bleimennige, welches teilweise in braunes Bleidioxid umgewandelt ist. Eine Untermalung aus Bleiweiß wurde hier nicht nachgewiesen (Analyse: Prof. Dr. Jägers, Bornheim, 18.12.2015).

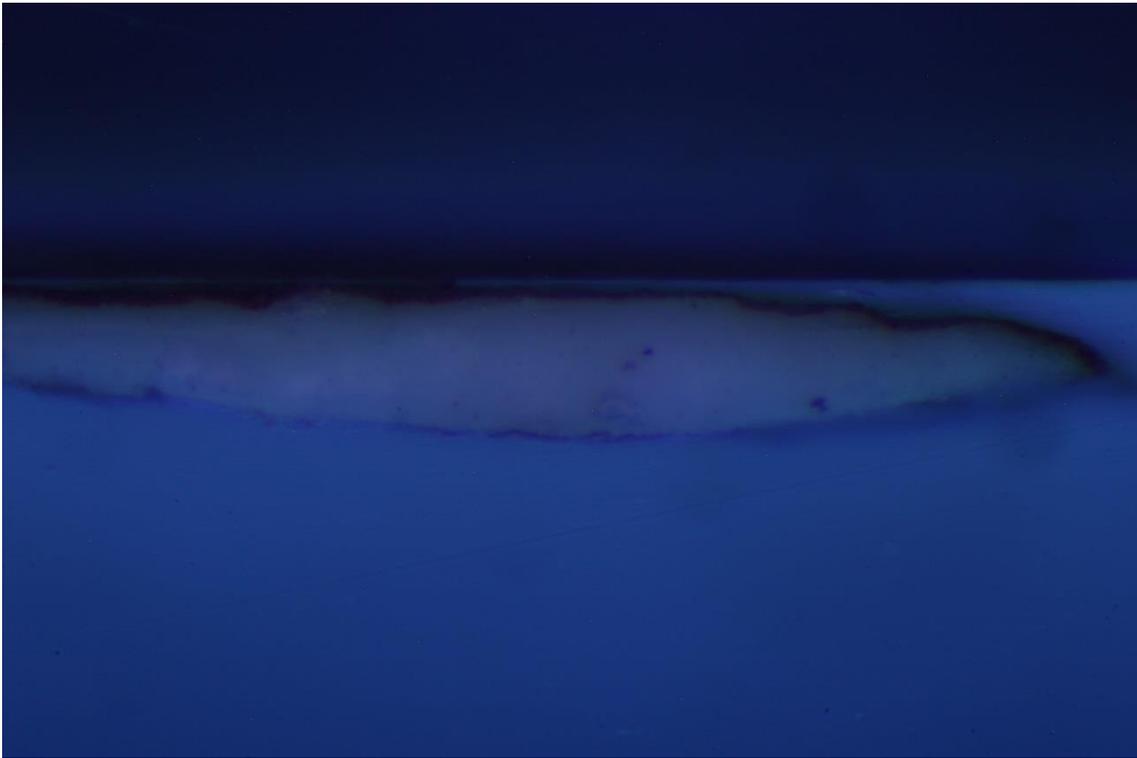
Beschreibung / Blickrichtung	Anschliff Probe P04 unter UV-Licht Vergrößerung 128 fach

Es kann nicht eindeutig geklärt werden, ob es Fluoreszenzen gibt. Um das Rot herum könnte man einen schwachen Schein interpretieren, aber das Rot selber fluoresziert nicht.

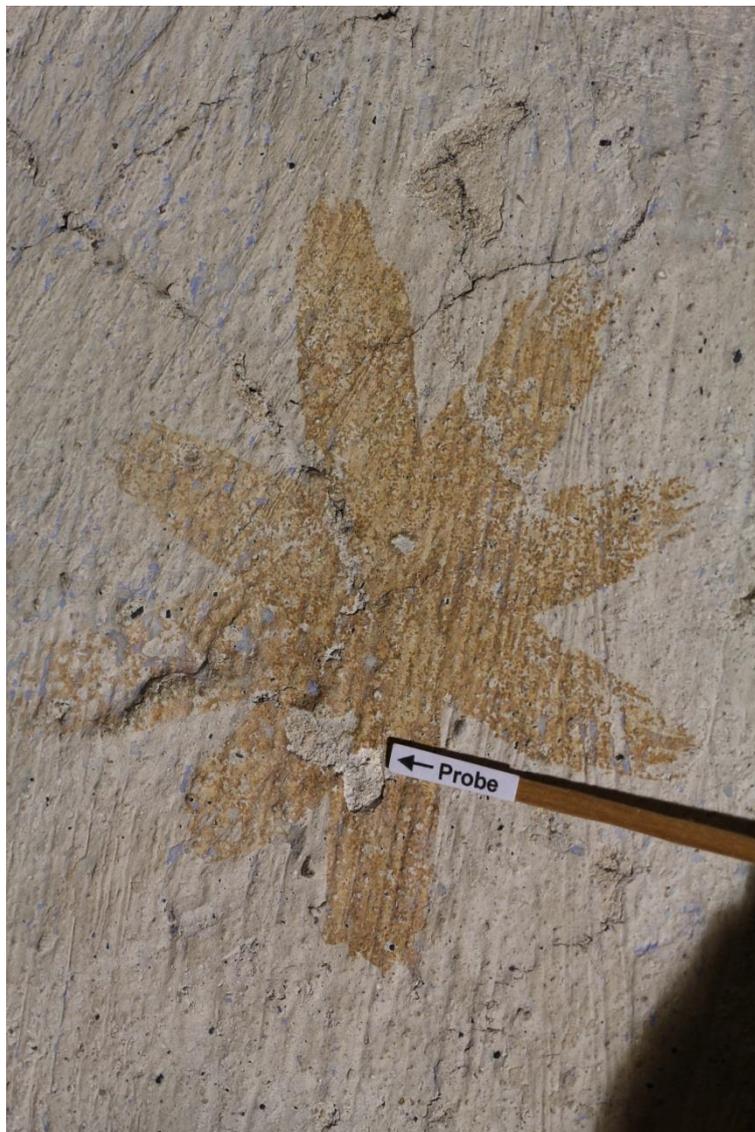
Probeentnahmestelle P05.

Beschreibung / Blickrichtung	Zwickel Nordwest, Probe vom ockerfarbenen Stern

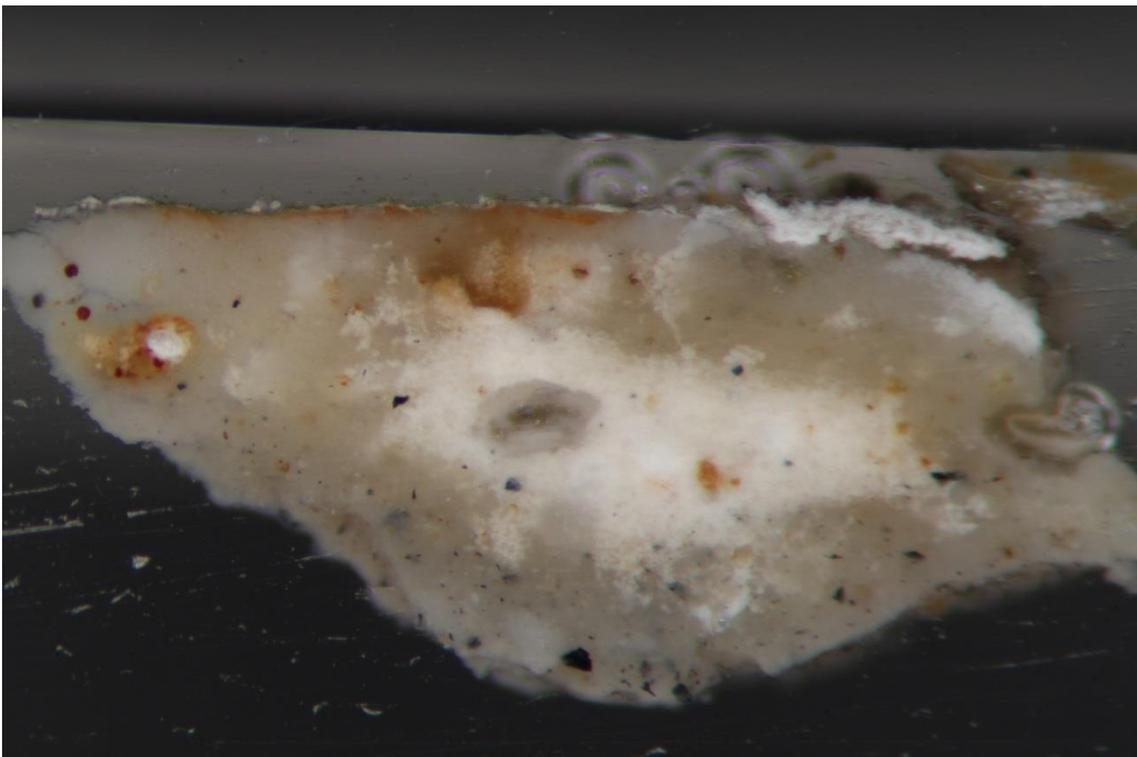
Beschreibung / Blickrichtung	Anschliff Probe P05 im Auflicht/Dunkelfeld Vergrößerung 151 fach

Die ockerfarbenen Pigmente sind regelrecht in die Kalkschlämme eingesunken und werden von ihr umschlossen. Der Farbauftrag der Sternchen ist also in die noch feuchte Kalkschlämme erfolgt.

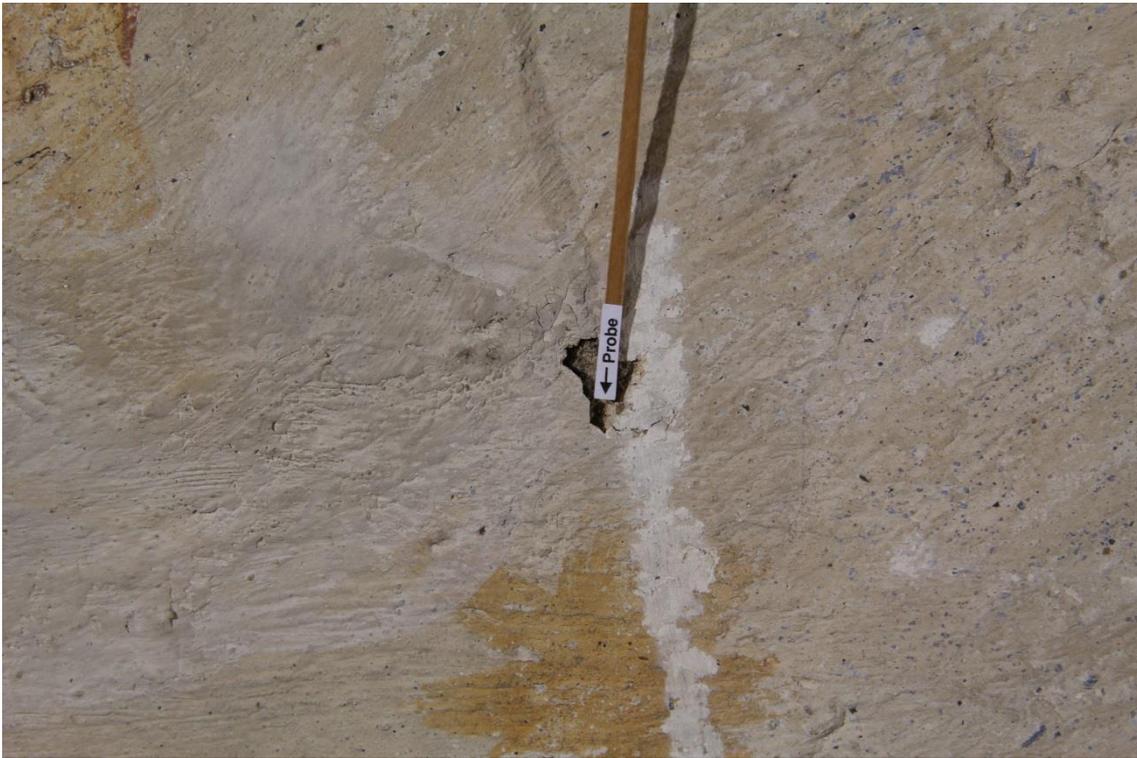
Probeentnahmestelle P09.

Beschreibung / Blickrichtung	Weltgerichtsdarstellung, Putzprobe an einer Ausbruchsstelle

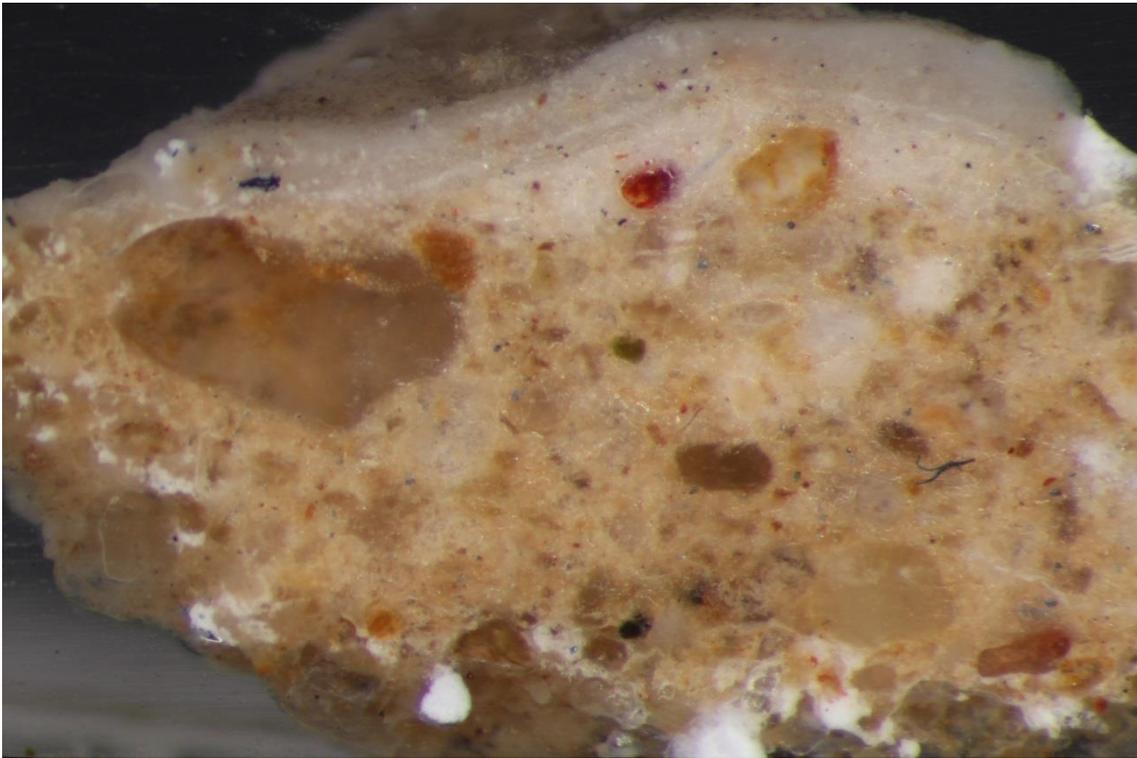
Beschreibung / Blickrichtung	Anschliff Probe P09 im Auflicht/Dunkelfeld Vergrößerung 76,8 fach

Der Putz ist ockerfarben mit ungewaschenem, teils bunten Sandzuschlägen. Die Kalkschlämme ist hier zweilagig mit Sandzuschlägen und feinen Holzkohlesplittern.
