FOTODOKUMENTATION

Straße	Kirchplatz 1	
Kulturobjekt	Kath. Kirche St. Blasius, Wandmalerei	
KLARA-ID	106678 (Wandmalerei)	
Autor	Katharina Heiling, Fotos und Text	
Aufnahmeart	digital	
Aufnahmedatum	August/ September 2012	
Fotonummer/ Dateiname	106678MRR2012_08_28_60

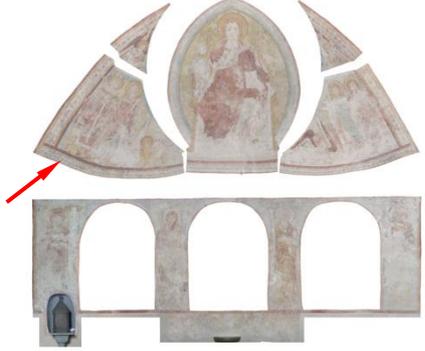
Raumnummer		
Beschreibung / Blickrichtung	Chorapsis, Wandbereich, Ornamentband im Übergang zur Kalotte über dem 1. stehenden Propheten von Norden

Dreistreifiges Faltenband, oben im Wechsel Grün-Grau, mittig Rot-Grau, unten Ocker auf schwarzem Grund. Schwarze Konturen und weiße Lichter. Einfassung durch ockerfarbenes Band mit rotem, schmalem Begleitstreifen.

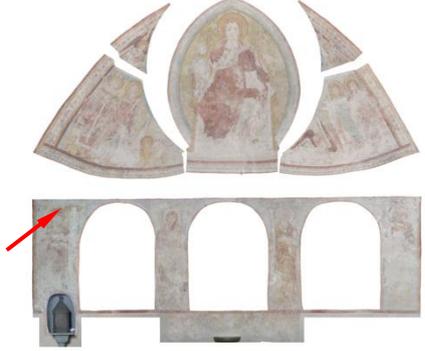
Raumnummer		
Beschreibung / Blickrichtung	Chorapsis, Wandbereich, 1. stehender Prophet v. N., Detail der Haare und Krone

Die Haare sind mit gelblichen und rötlichen Ockertönen modelliert. Bei den Fragmenten der Krone kann man mit verschiedenen Anteilen von weiß ausgemischtes Eisenoxidrot erkennen.

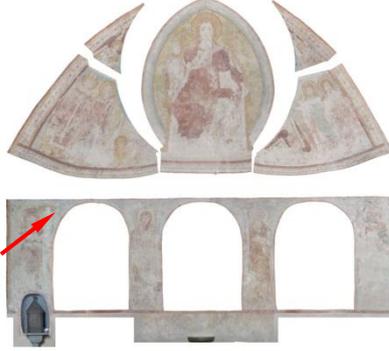
Raumnummer		
Beschreibung / Blickrichtung	Chorapsis, Wandbereich rechts neben dem 1. stehenden Propheten v. N., Hintergrund und Teile der Schriftrolle links oben im Bild

Wie in der Kalotte waren die Hintergründe der Figuren Blau mit grünlich ockerfarbener Unterma- lung. Die Farbe des Hintergrundes überlappt die rote Vorzeichnung der Schriftrolle.

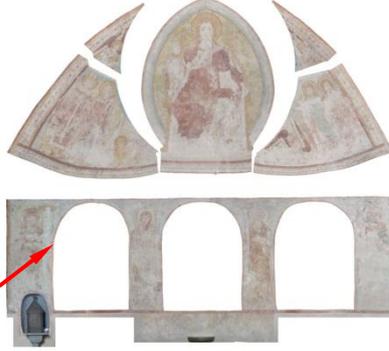
Raumnummer		
Beschreibung / Blickrichtung	Chorapsis, Wandbereich im Übergang zur Fensterlaibung, rechts neben dem 1. stehenden Propheten v. N., Werkzeugspuren

Streiflichtaufnahme von Werkzeug- und Glättungsspuren. Abdruck einer kleineren Löffelkelle.

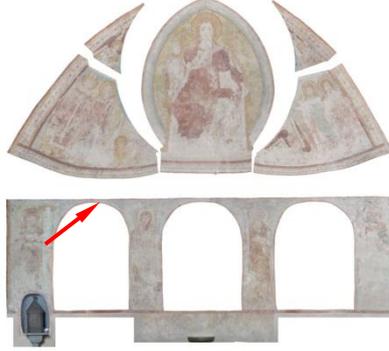
Raumnummer		
Beschreibung / Blickrichtung	Chorapsis, Nordfenster, obere Laibung, Gesicht des 11. Propheten im Medaillon

Sehr gut erhaltenes Gesicht sowie Haare. Rote Vorzeichnung, rote Konturen. Insgesamt wesentlich weniger aufwendig modelliert als die Figuren in der Kalotte sowie die Propheten auf den Wandbereichen zwischen den Fenstern. Korrektur der Haare (Pentimento, rechts im Bild)

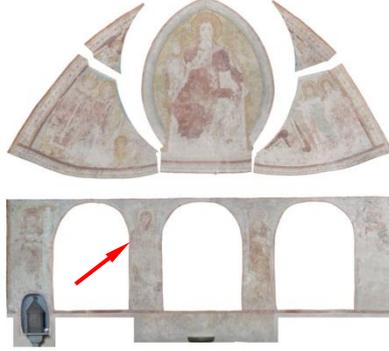
Raumnummer		
Beschreibung / Blickrichtung	Chorapsis, Nordfenster, rechte Laibung, Gewand des 3. Propheten

Streiflichtaufnahme der vorbereitenden Kalktünche im Bereich des Gewandes. Die Pinselspuren verlaufen hier in Form eines spiegelverkehrten Z. Rinnspuren der Kalkfarbe zu sehen. Anhand der retuschierten Ausbruchstellen lässt sich auch die Dicke der Tünche ablesen.

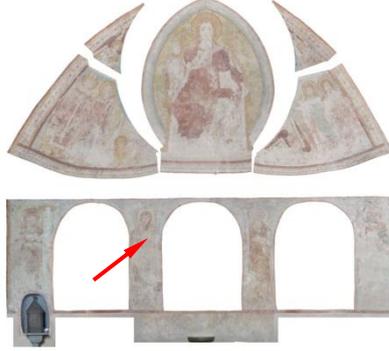
Raumnummer		
Beschreibung / Blickrichtung	Chorapsis, Wandbereich, 4. Prophet v. N., Übersichtsaufnahme im Streiflicht

Im Streiflicht werden tiefe Verletzungen im Putz sichtbar, die jedoch mit originalen Farbschichten gefüllt sind. Offensichtlich hat man Verletzungen im Altputz nicht ausgekittet, bevor die Apsis bemalt wurde. Links neben dem Nimbus sind Reste der blauen Hintergrundfarbe erhalten.

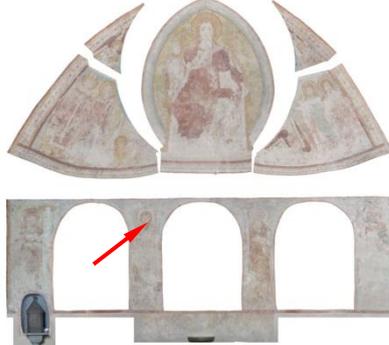
Raumnummer		
Beschreibung / Blickrichtung	Chorapsis, Wandbereich, 4. Prophet v. N., Detail des Kopfes im Auflicht

Die Gestaltung der Kopf- und Barthaare mit gelbem und rotem Ocker lässt sich hier bestens nachvollziehen. Gesicht und Ohren sind hier aufwendiger gemalt als bei den Figuren in den Fensterlaibungen. Schatten und Stirnfalten in gelbem Ocker, Konturen der Augenbraue und Nase in Schwarz, Lidstrich und Teile des Ohres in Caput Mortuum.

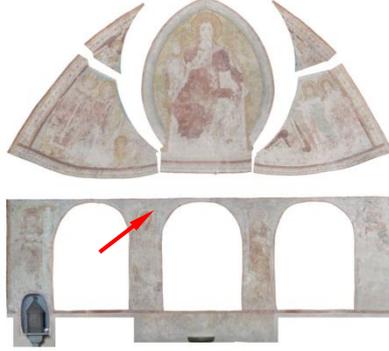
Raumnummer		
Beschreibung / Blickrichtung	Chorapsis, Wandbereich, 4. Prophet v. N., Detail des Nimbus

Originale Goldreste im Bereich des Nimbus. (Malschichtprobe P09) Beleg für die ursprüngliche Vergoldung auch der Nimben der Propheten. Es gibt jedoch keine eingeschnittenen Putzmodulationen wie im Bereich der Kalotte.

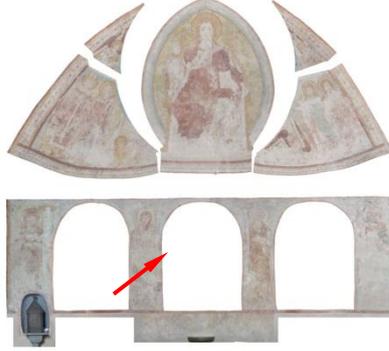
Raumnummer		
Beschreibung / Blickrichtung	Chorapsis, Ostfenster, linke Laibung, Gewandärmel des 5. Propheten v. N.

Gut erhaltener Bereich des Ärmelaufschlages und des Handgelenkes. Die rote Vorzeichnung ist in Fehlstellen sichtbar. Die Binnenflächen sind mit gelbem Ocker angelegt, die Konturen Caput Mortuum. Die Schattierungen der Hand sind ockergelb.

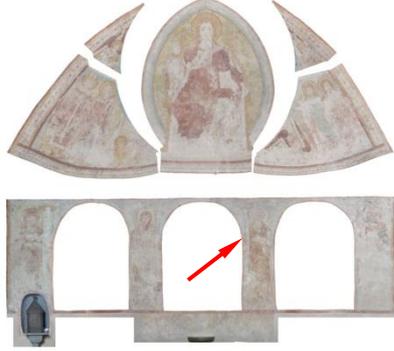
Raumnummer		
Beschreibung / Blickrichtung	Chorapsis, Ostfenster, rechte Laibung, 6. Prophet v. N., Detail des Gesichtes

Sehr gut erhaltener Prophetenkopf. Rote Vorzeichnung, Modellierung des Gesichtes mit Ocker, Konturen Caput Mortuum. Zirkelloch mit drei Einstichen.

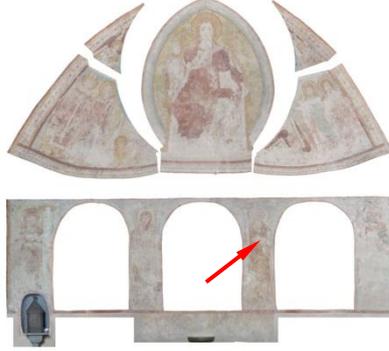
Raumnummer		
Beschreibung / Blickrichtung	Chorapsis, Wandbereich, 7. Prophet v. N., Detail der Hand

Sehr gut erhaltene Hand. Rote Vorzeichnung, Modellierung der Schatten mit gelbem Ocker, Konturen mit Caput Mortuum und Schwarz. Die Zeichnung der Fingernägel ist erhalten.

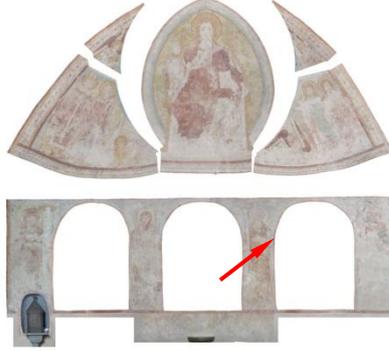
Raumnummer		
Beschreibung / Blickrichtung	Chorapsis, Wandbereich, 7. Prophet v. N., Gewand am Übergang zur Fensterlaibung, Putzgrenze.

Putzgrenze im Streiflicht.

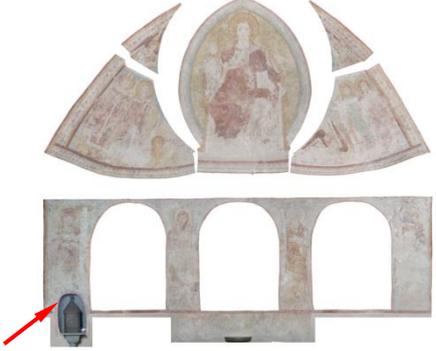
Raumnummer		
Beschreibung / Blickrichtung	Chorapsis, unterer Wandbereich angrenzend zur Nische, Streiflichtaufnahme

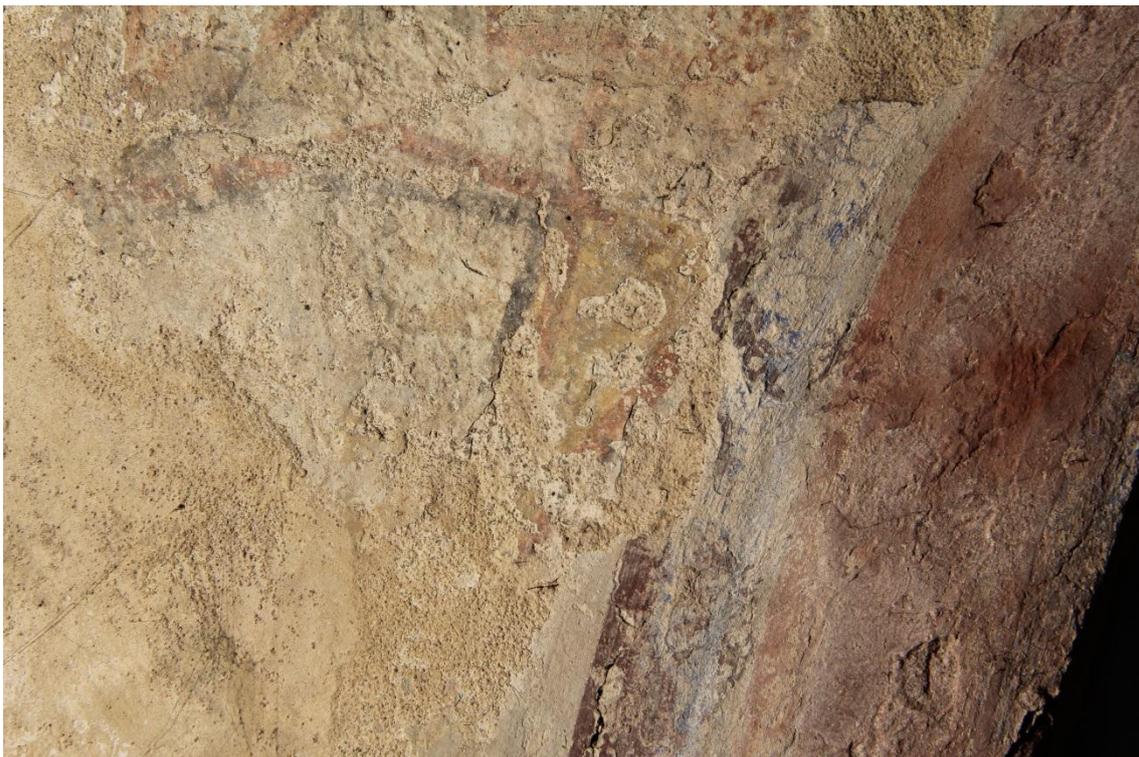
Straße	Kirchplatz 1	
Kulturobjekt	Kath. Kirche St. Blasius, Wandmalerei	
KLARA-ID	106678 (Wandmalerei)	
Autor	Katharina Heiling, Fotos und Text	
Aufnahmeart	digital	
Aufnahmedatum	August/ September 2012	
Fotonummer/ Dateiname	106678MRR2012_09_06_73

Beleg dafür, dass die Nischenöffnung ursprünglich nicht vorhanden war. Der Putz und die Malerei der Nischenöffnung überlappen den Fuß und unteren Gewandbereich des 1. Propheten von Norden.
