FOTODOKUMENTATION

Straße	Kirchplatz 1	
Kulturobjekt	Kath. Kirche St. Blasius, Wandmalerei	
KLARA-ID	106678 (Wandmalerei)	
Autor	Katharina Heiling, Fotos und Text	
Aufnahmeart	digital	
Aufnahmedatum	August 2012	
Fotonummer/ Dateiname	106678MRR2012_08_28_24

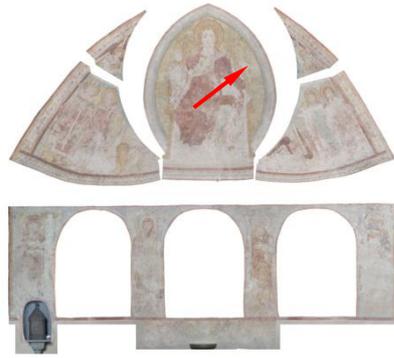
Raumnummer		
Beschreibung / Blickrichtung	Hintergrund innerhalb der Mandorla, links Thron, rechts Mandorla, Bereich auf der Höhe des Oberkörpers des Christus Richtung Süden

Streiflichtaufnahme mit Licht von oben zur Veranschaulichung der vorbereitenden Kalktünche. Die Spuren des Pinselquastes verlaufen schräg von links oben nach rechts unten über die Motivgrenzen hinweg. Der gründlich ockerfarbene Hintergrund ist Untermauerung für das Blau. (vgl. Abb. 29)

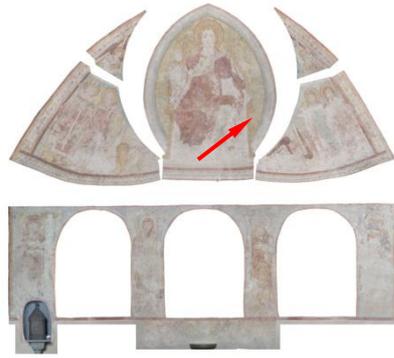
Raumnummer		
Beschreibung / Blickrichtung	Hintergrund innerhalb der Mandorla sowie Detail des Throns, rechts die Mandorla, Bereich auf der Höhe des Untergewandes des Christus Richtung Süden

Streiflichtaufnahme zur Veranschaulichung der vorbereitenden Kalktünche. Die Spuren des Pinselquastes verlaufen hier kreuzförmig. Die eingeschnittenen Putzmodulationen an der Thronlehne, entstanden durch Herauskratzen des schon abgebundenen Putzes, sind sichtbar. Links oben im Bild: ein florales, eingeschnittenes Ornament in der Volute des Thrones.

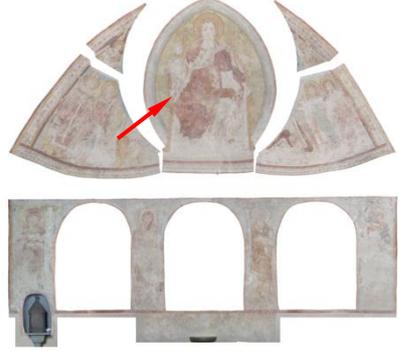
Raumnummer		
Beschreibung / Blickrichtung	Detail des Throns, Rückenlehne, Sitzfläche und Sitzkissen

Streiflichtaufnahme: eingeschnittene Putzmodulationen im Thron, hier rautenförmige Muster im Bereich der Sitzfläche sowie kreisförmigen Vertiefungen an der gewölbten Rückenlehne.

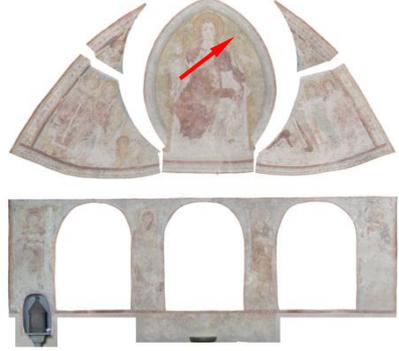
Raumnummer		
Beschreibung / Blickrichtung	Hintergrund innerhalb der Mandorla sowie Detail des Throns, Bereich auf der Höhe des Kopfes des Christus Richtung Süden

Glättungs- und Werkzeugspuren im Streiflicht. Detail des Thronpfostens, dort eingeschnittene Putzmodulation nach Art einer Gemme mit vier kreisförmigen Vertiefungen in den Ecken.

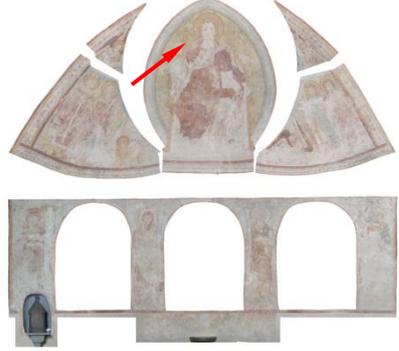
Raumnummer		
Beschreibung / Blickrichtung	Detail des Thronpfostens nördlich des Christus

Reste originaler Vergoldung und von originalem Blau des Hintergrundes sowie rote Vorzeichnung, unten: Übermalung von 1915 in Ocker mit rotbrauner Kontur. Die Übermalung stimmt nicht ganz mit dem Original überein.

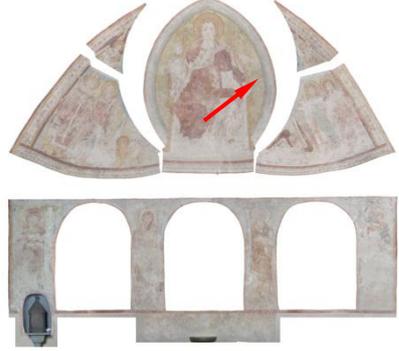
Raumnummer		
Beschreibung / Blickrichtung	Hintergrundfläche innerhalb der Mandola, südlich des Christus

Reste des Azurit- blauen Hintergrundes innerhalb der Mandorla, auf einer grünlich- ockerfarbenen Untermalung liegend. (vgl. Anschliff Probe P04)

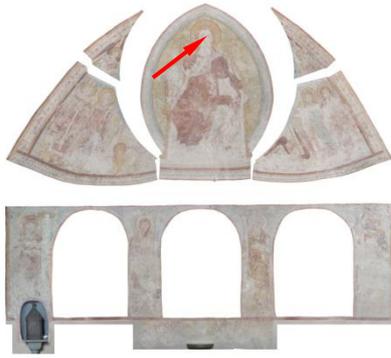
Raumnummer		
Beschreibung / Blickrichtung	Christus, Kopf und Nimbus

Streiflichtaufnahme, welche die eingeschnittenen Putzmodulationen im Nimbus sichtbar macht. Sie entstand durch Herauskratzen des Altputzes.

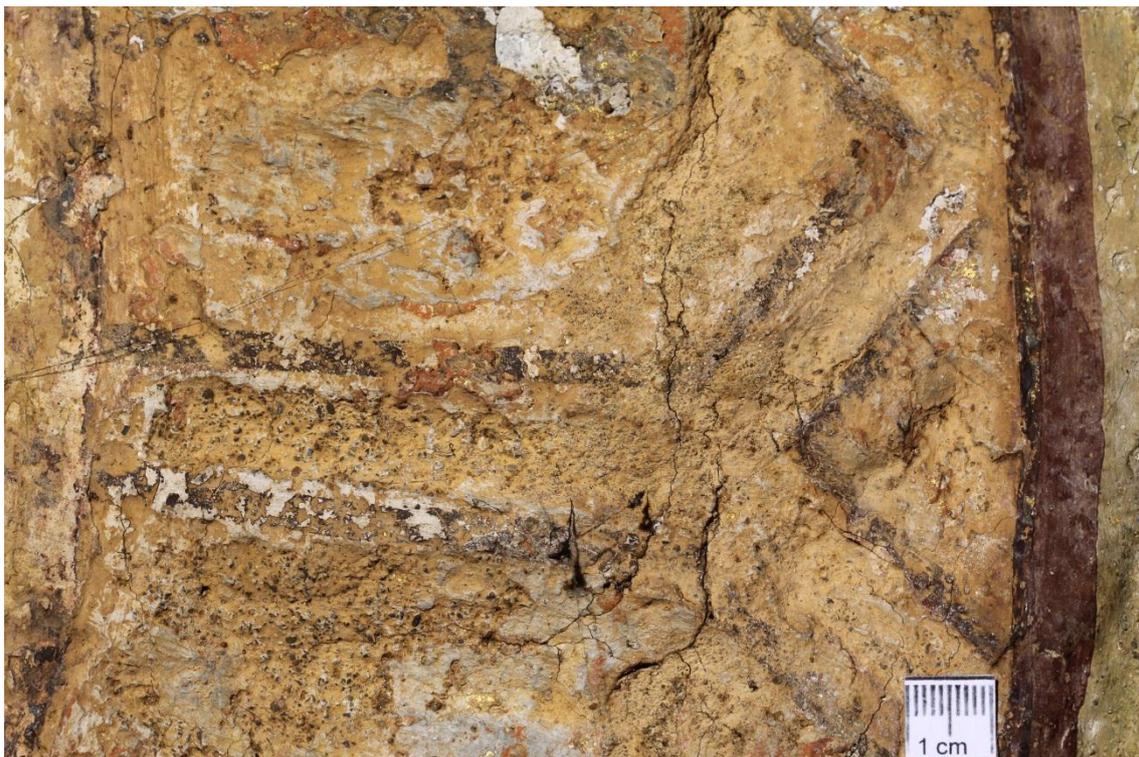
Beschreibung / Blickrichtung	Christus, Detail des Nimbus

Die Verletzung der Putzoberfläche durch die eingeschnittenen Putzmodulationen ist deutlich sichtbar. Feinputz mit dunklen Sandkörnern. Schwarze Vorzeichnung, darauf Reste von Orangerot sowie Reste der ursprünglichen Vergoldung. Die hell ockerfarbenen Bereiche stammen von der Übermalung 1915, ebenso die rotbraune Kontur des Nimbus.

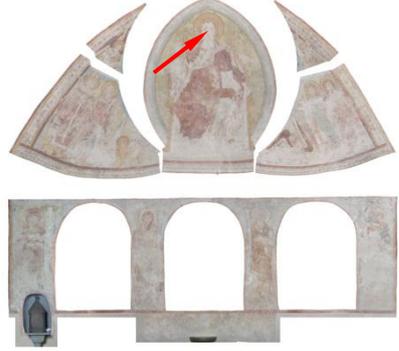
Raumnummer		
Beschreibung / Blickrichtung	Christus, Detail des rechten Auges

Die aufwendige, farbige Modellierung des Auges ist trotz des fragmentarischen Zustandes noch gut zu erkennen. Eisenoxidrote Vorzeichnung. Gut erhaltenes Fragment unterhalb der Augenbraue, ausgemischt mit Ocker, Weiß, Rotbraun sowie vergrautem Rotpigment.

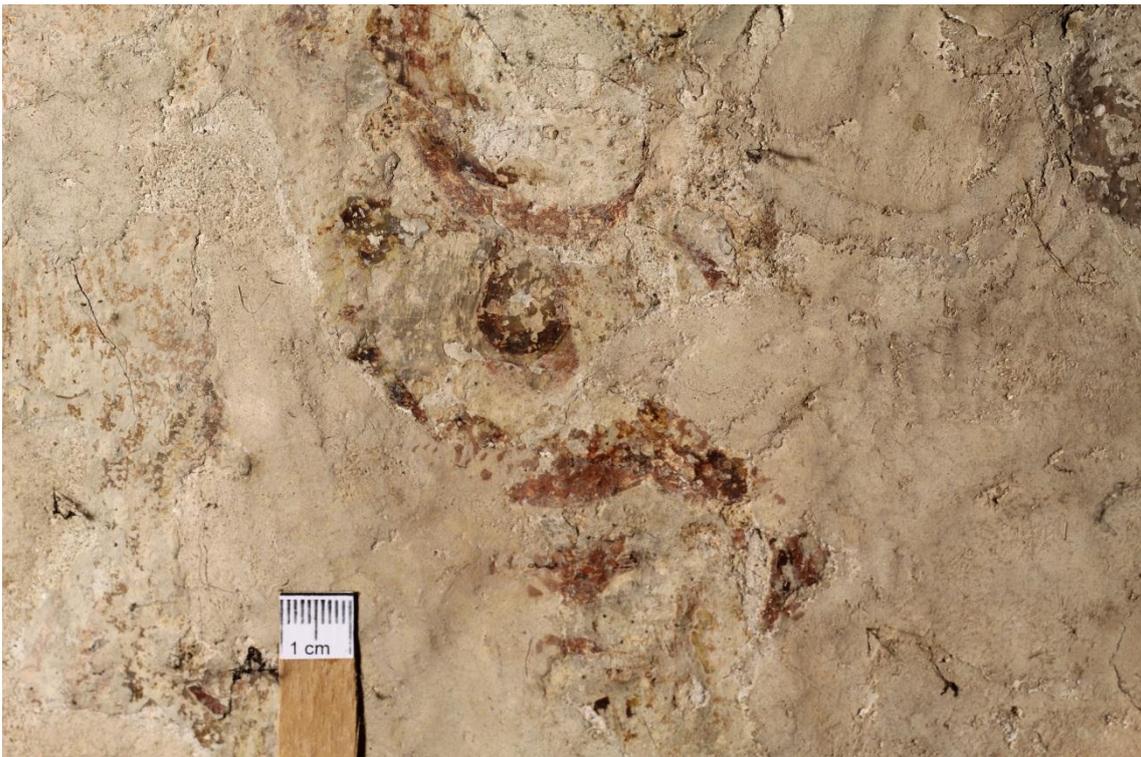
Raumnummer		
Beschreibung / Blickrichtung	Christus, Detail von Mund und Nase

Auffällige, kreisförmige Vertiefung unterhalb der Nase. Rote Vorzeichnung von Nase, Mund und Vertiefung (Eisenoxidrot). Modellierung des Inkarnats mit ausgemischten Farben. Vergrautes Inkarnat: (Pigmentumwandlung: Rotpigment, ausgemischt mit Kalk)

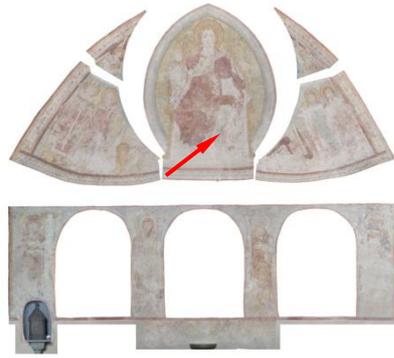
Raumnummer		
Beschreibung / Blickrichtung	Christus, Untergewand

Eisenoxidrote Vorzeichnung, blaue und ockerfarbene Binnenfarben sind erhalten. Das Grünpigment wurde mit Kalk ausgemischt. (vgl. Malschichtprobe P05). Rote Konturen sind in kleinsten Resten zu erkennen. Sie folgen der Vorzeichnung.

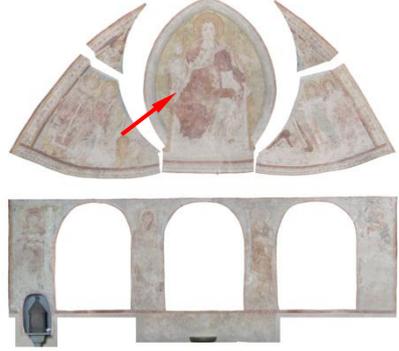
Raumnummer		
Beschreibung / Blickrichtung	Thronsessel der Majestas Domini, Kissen mit Kreuzmuster, Richtung Norden

Kissen des Thronsessels mit aufwendig gestaltetem Stoffmuster: rote, durchbrochene Kreuze (Vierpass) in hellen Rauten auf hellgrünlichem Grund. Das Grünpigment wurde wahrscheinlich mit Kalk ausgemischt.

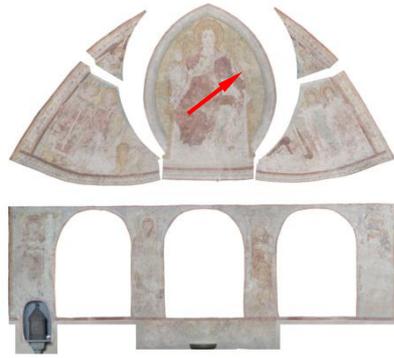
Raumnummer		
Beschreibung / Blickrichtung	Thronessel, runde Rückenlehne nach Süden, Binnenfläche mit Kreuzmuster

Kreuzornament (Vierpass) innerhalb der runden Thronlehne: abgerundete rote Kreuze in roten Rauten auf grauem Grund. Bei dem Grau könnte es sich auch um ein umgewandeltes Rotpigment, ausgemischt mit Weiß, handeln. Die ursprüngliche Hintergrundfarbe wäre dann Rosa gewesen.

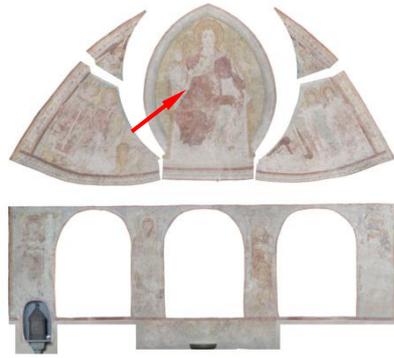
Raumnummer		
Beschreibung / Blickrichtung	Thronessel, Teppich, Kreuzornament

Teppich des Thronessels mit roten Kreuzornamenten (Vierpass) (Eisenoxidrot, Farbrichtung Caput mortuum) in roten Rauten auf hell grünlichem Grund. Bei dem Grün könnte es sich um ein Kupferpigment handeln, welches mit Kalk ausgemischt wurde.

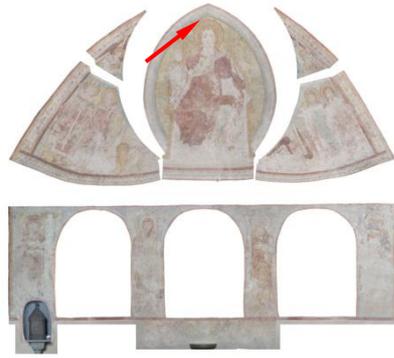
Raumnummer		
Beschreibung / Blickrichtung	Mandorla, innere Goldkontur

Innere Goldkontur der Mandorla. Rote Vorzeichnung (mittig), angrenzend Reste des blauen Hintergrundes. Reste der orangeroten Unterma- lung (oben rechts), darauf Reste von Vergoldung. Ockerfarbene Übermalung von 1915, Reste von Vergoldung von 1915.

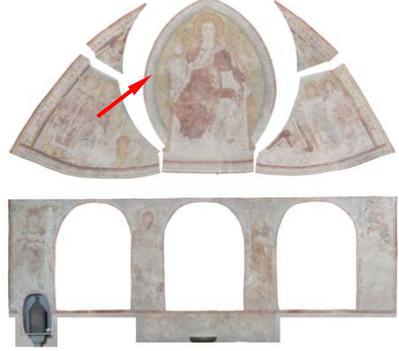
Raumnummer		
Beschreibung / Blickrichtung	Mandorla, mittlerer Bereich nach Norden

Reste der originalen Schattierung der Mandorla in den verschiedenen Farbnuancen. Von links: kräftiges Rot, nach rechts heller werdend, dann helles Grün, dunkler werdend. Nachgewiesen wurde ein Kupferpigment der Überarbeitung von 1915. Die Rotbereiche, welche stark mit Kalk ausgemischt sind, sind vergraut (vgl. Malschichtproben P01 und P02).
