## FOTODOKUMENTATION

| Kulturobjekt | Kath. Kirche St. Blasius, Wandmalerei | |
| KLARA-ID | 106678 (Wandmalerei) | |

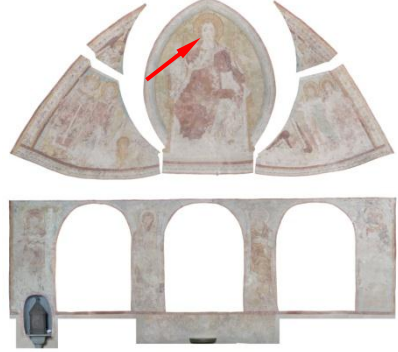
| Fotonummer/<br>Dateiname | 106678MRR2012_08_29_1 | |

| Beschreibung /<br>Blickrichtung | Kopf des Christus als Detail | |

Auffällig ist die gemalte kreisförmige Vertiefung unterhalb der Nase.

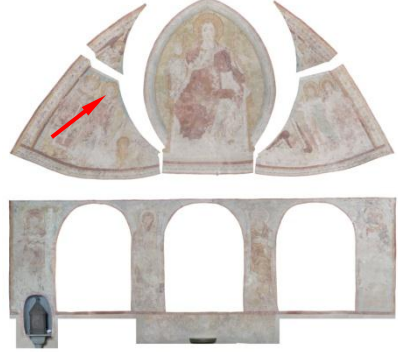
| Fotonummer/<br>Dateiname | 106678MRR2012_08_29_2 | |

| Beschreibung /<br>Blickrichtung | Detail, Gesicht der Maria | |

Gut erkennbar ist die malerische Modulation des Inkarnats mit mehreren Farbtönen.

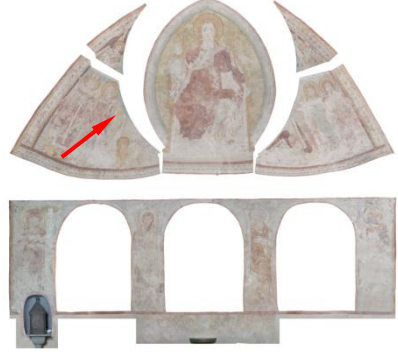
| Fotonummer/<br>Dateiname | 106678MRR2012_08_29_3 | |

| Beschreibung /<br>Blickrichtung | Detail, Hände der Maria | |

Zu erkennen sind noch die Zeichnungen der Fingernägel.

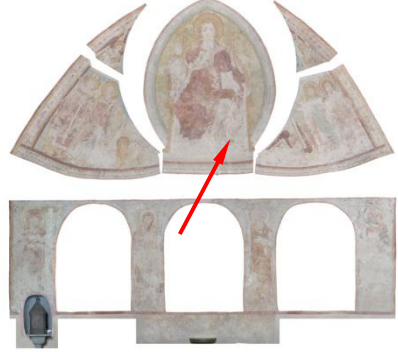
| Fotonummer/<br>Dateiname | 106678MRR2012_08_29_4 | |

| Beschreibung /<br>Blickrichtung | Gewanddetail vom thronenden Christus. | |

Typische Faltenbildung in der Art des Zackenstils mit Resten von Grünpigmenten.

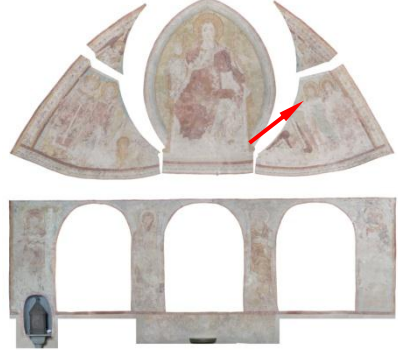
| Fotonummer/<br>Dateiname | 106678MRR2012_08_31_5 | |

| Beschreibung /<br>Blickrichtung | Detail mit Kopf des Johannes d. T. | |

Gut erkennbar ist die Gesichtsmodulation und Feinheit in der Gestaltung der Haare mit drei kleinen Strähnchen in der Stirn. Ockerfarbene Falten sind ebenfalls dort aufgetragen.

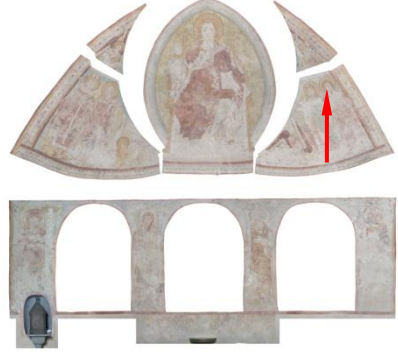
| Fotonummer/<br>Dateiname | 106678MRR2012_08_31_6 | |

| Beschreibung /<br>Blickrichtung | Detail mit Gesicht und Schulterpartie<br>des Heiliger zur Linken des Johannes<br>d. T., wohl Hl. Blasius. | |

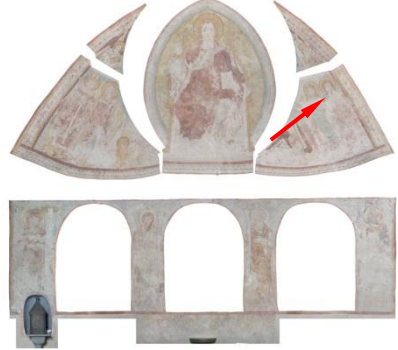
| Fotonummer/<br>Dateiname | 106678MRR2012_08_31_7 | |

| Beschreibung /<br>Blickrichtung | Detail des Gewandes des Hl. Blasius,<br>Detail aus Abb. ebenda. | |

Bemerkenswert ist die Gewandraffung auf der rechten Schulter des Heiligen mit der Überlagerung des Stoffes, wie er im Zackenstil typisch ist.

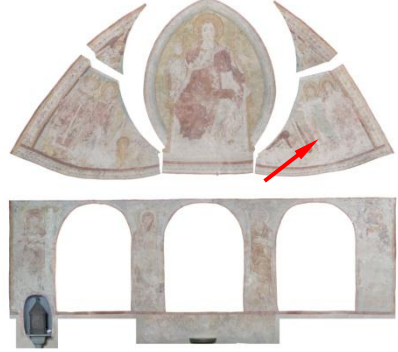
| Fotonummer/<br>Dateiname | 106678MRR2012_08_31_8 | |

| Beschreibung /<br>Blickrichtung | Detail des Gewandes des Johannes<br>d. T. | |

Sichtbar werden die Vorzeichnung, die Binnenfarbigkeit und die abschließende Kontur.

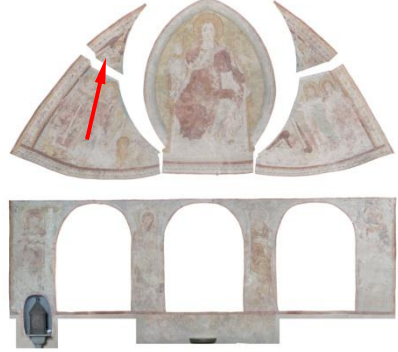
| Fotonummer/<br>Dateiname | 106678MRR2012_08_31_9 | |

| Beschreibung /<br>Blickrichtung | Matthäus-Engel im linken Zwickel<br>neben der Mandorla | |

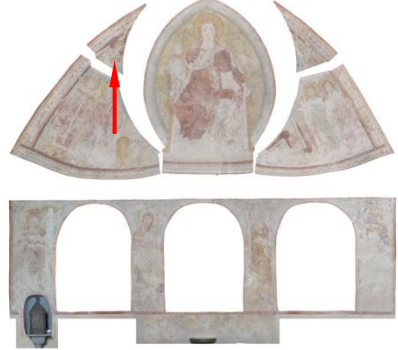
| Fotonummer/<br>Dateiname | 106678MRR2012_08_31_10 | |

| Beschreibung /<br>Blickrichtung | Gut erhaltenes Gewanddetail des Matthäus-Engels. | |

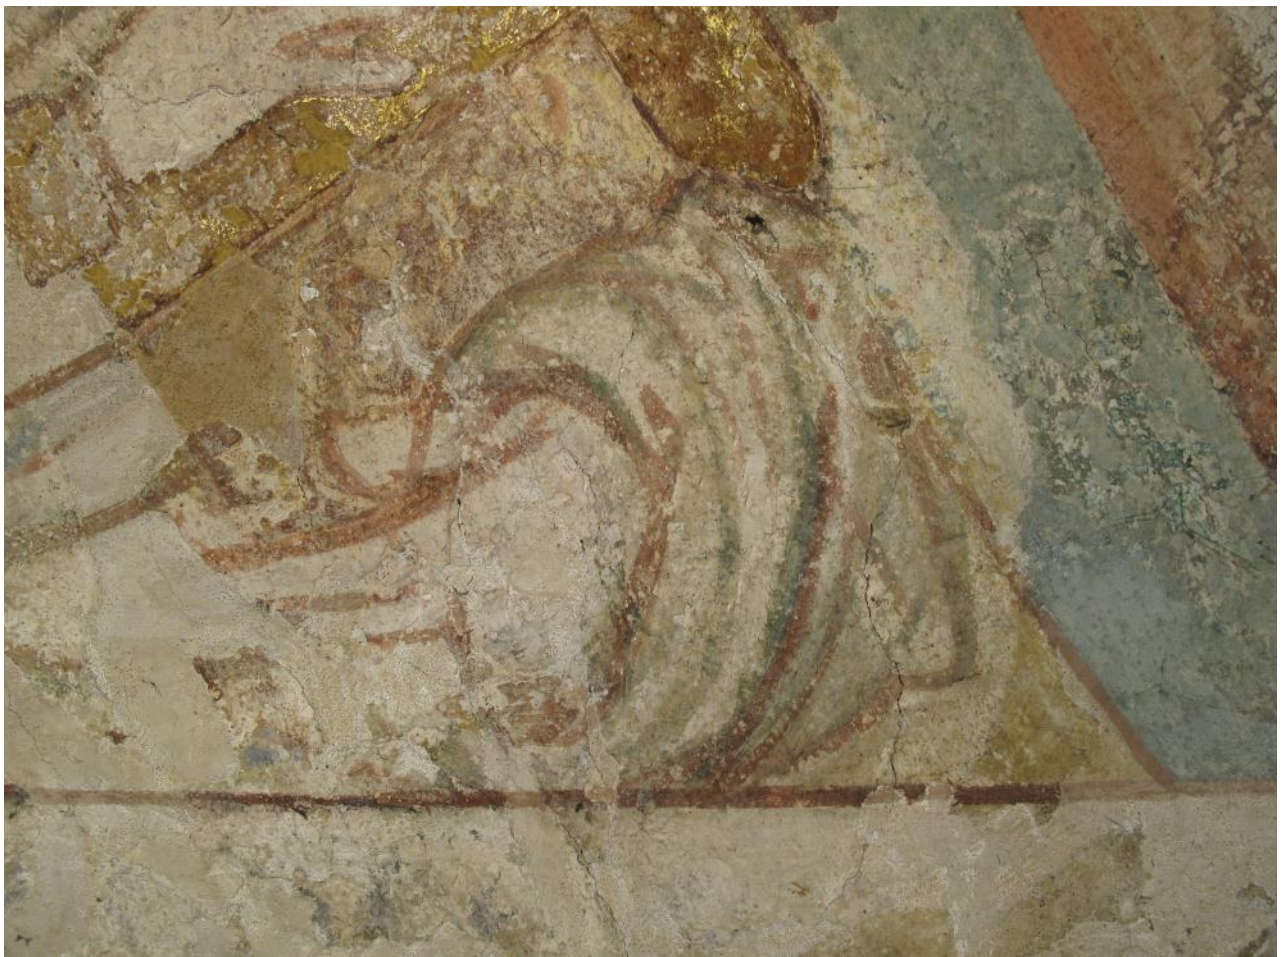
Erhalten haben sich Farbmodulationen und Reste von Vergoldungen.
