## FOTODOKUMENTATION

Straße	Kirchplatz 1	
Kulturobjekt	Kath. Kirche St. Blasius, Wandmalerei	
KLARA-ID	106678 (Wandmalerei)	
Autor	Katharina Heiling, Fotos und Text	
Aufnahmeart	digital	
Aufnahmedatum	August/ September 1012	
Fotonummer/ Dateiname	106678MRR2012_08_28_41

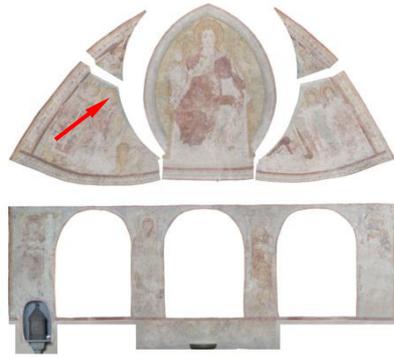
Raumnummer		
Beschreibung / Blickrichtung	Kalotte, nördliches Bildfeld, Maria

Übersichtsaufnahme des Kopfes und der Hände der Maria im Auflicht. Besonders gut erhaltenes Inkarnat. Vgl. auch Streiflicht-, UV- und Detailaufnahmen.

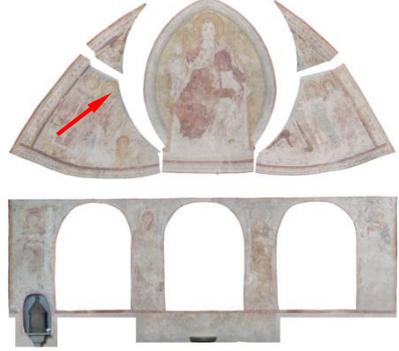
Raumnummer		
Beschreibung / Blickrichtung	Kalotte, nördliches Bildfeld, Maria

Übersichtsaufnahme des Kopfes und der Hände der Maria im Streiflicht. Die eingeschnittenen Putzmodulationen im Bereich des Nimbus sind sichtbar. Zirkelloch über dem rechten Auge.

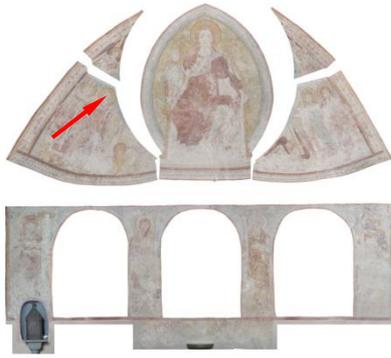
Raumnummer		
Beschreibung / Blickrichtung	Kalotte, nördliches Bildfeld, Maria, Detail des Gesichtes

Besonders gut erhaltenes Inkarnat. Feine Modellierung der Schatten (Nase) in den Abstufungen: Ocker, Rot, dunkelbraune Kontur. Links: Fragmente des Kopftuches.

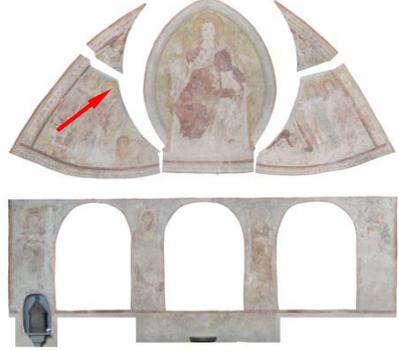
Raumnummer		
Beschreibung / Blickrichtung	Kalotte, nördliches Bildfeld, Maria, Detail des linken Auges

Die eisenoxidrote Vorzeichnung ist in Fehlstellen sichtbar. Die mehrfarbige Modellierung des Auges (Ocker, Rot, Dunkelbraun) ist gut zu erkennen. Vergrauter Inkarnat-Grundton. Die roten Außenkonturen des Gesichts sind noch erhalten.

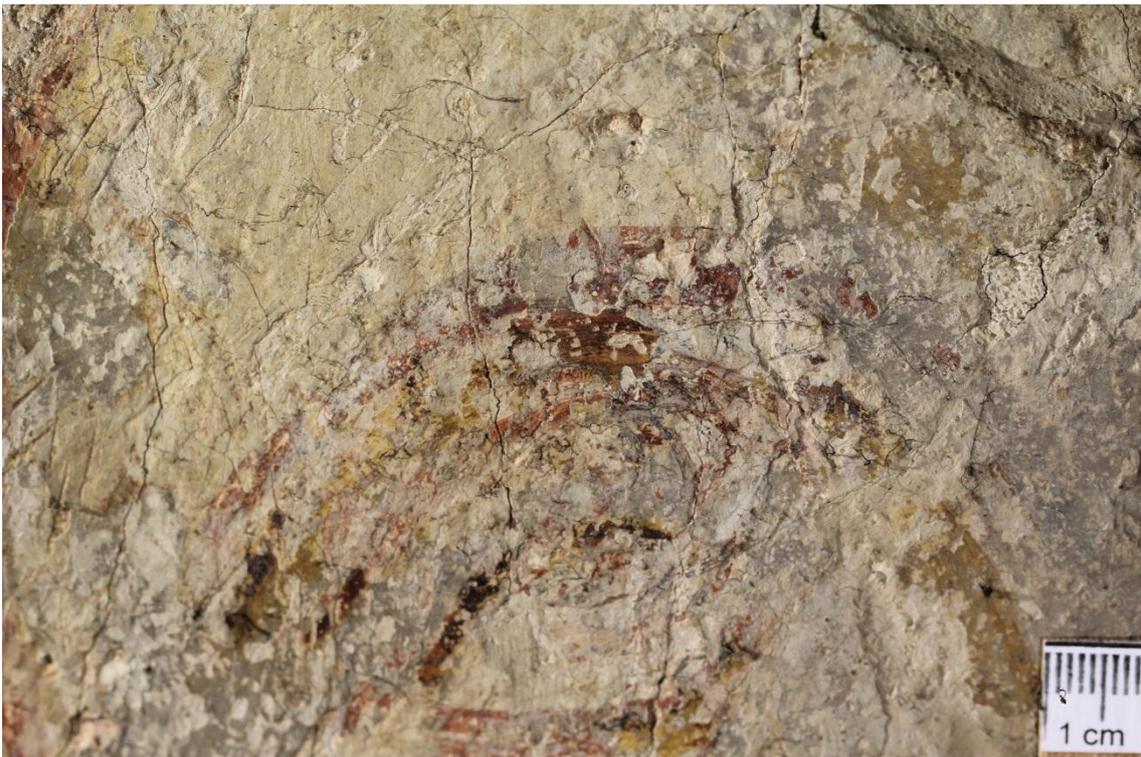
Beschreibung / Blickrichtung	Kalotte, nördliches Bildfeld, Maria, Detail des rechten Auges

Zirkelloch über dem rechten Auge, zwei Einstiche in den trockenen Putz. Kein handgeschmiedeter, eckiger Nagel, sondern runde Spitze. Keine Ritzung, sondern Pinsel.

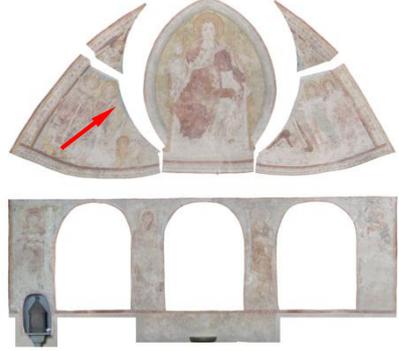
Raumnummer		
Beschreibung / Blickrichtung	Kalotte, nördliches Bildfeld, Maria, Detail der Hände

Detail des rechten Handrückens sowie des linken Ärmelaufschlages. (Übersicht vgl. Abb. 3) Feine Modellierung der Hände mit ausgemischten Farben, vergrautes Inkarnat sowie Ockertöne in den Schattenbereichen. Rote Konturen. Goldauflagen im Bereich der Ärmelaufschläge, darunter: rötliche Untermalung. Rote Vorzeichnung.

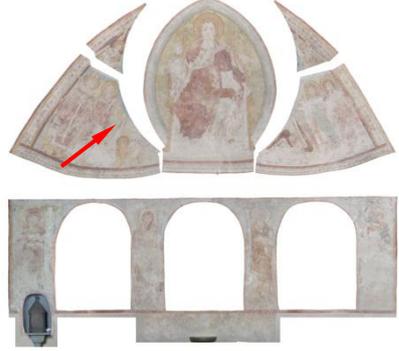
Raumnummer		
Beschreibung / Blickrichtung	Kalotte, nördliches Bildfeld, Gewand der Maria sowie Flügel des Markuslöwens im Streiflicht

Übersichtsaufnahme im Streiflicht zur Verdeutlichung besonders gut erhaltener Bereiche der vorbereitenden Kalktünche. Auftragsrichtung schräg von links oben nach rechts unten. Sehr deutliche Pinselspuren.

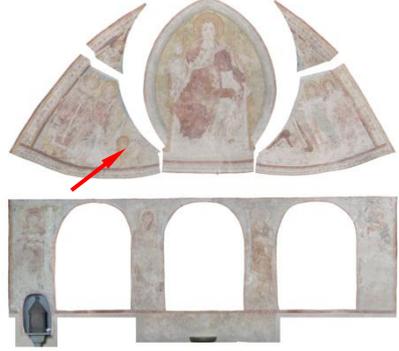
Raumnummer		
Beschreibung / Blickrichtung	Kalotte, nördliches Bildfeld, Evangelistensymbol: Kopf des Markuslöwen

Streiflichtaufnahme des Löwenkopfes. Die eingeschnittene Putzmodulation im Nimbus, hier mit löffelartig herausgeschnitten, ist sichtbar. Das rechte Auge ist noch gut erhalten. Der Löwe ist ockerfarben mit rötlichen Konturen.

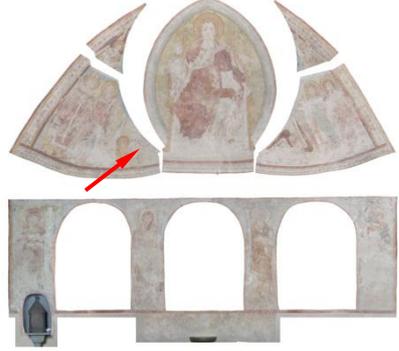
Raumnummer		
Beschreibung / Blickrichtung	Kalotte, nördliches Bildfeld, Evangelistensymbol, Detail der Flügel des Markuslöwen

Rote Vorzeichnung der Flügel, dabei Einteilung der Federabschnitte in Rechtecke, vergraute Binnenfarbe der Federn (umgewandeltes Rotpigment(?), mit Weiß ausgemischt), Rote Konturen.

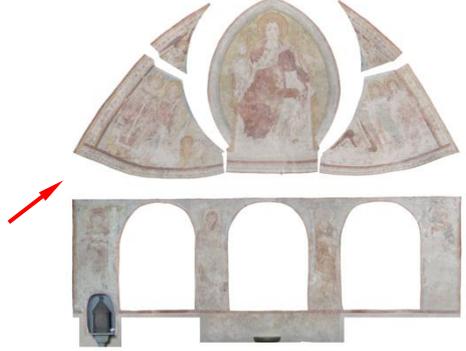
Raumnummer		
Beschreibung / Blickrichtung	Kalotte, nördliches Bildfeld, linke Figur, Bischof, Detail des linken Auges

Durch die Streiflichtaufnahme wird die pastose Modellierung des hellen Augapfels gut sichtbar. Die Pupille ist schwarz. In Fehlstellen des pastosen Kalkauftrages ist die rote Vorzeichnung zu erkennen. Die Schattenbereiche wurden mit Ocker lasiert. Der Inkarnatgrundton ist vergraut.

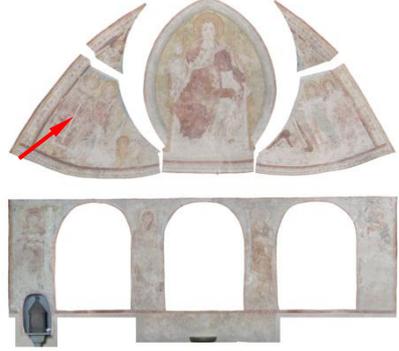
Raumnummer		
Beschreibung / Blickrichtung	Kalotte, nördliches Bildfeld, linke Figur, Bischof, Detail des Obergewandes

Verschiedene Rotmodulationen des Gewandes, Binnenfarbe: leuchtendes Rot (Zinnober), kräftige dunkle Konturen (Eisenoxidrot, Farbton Caput Mortuum).

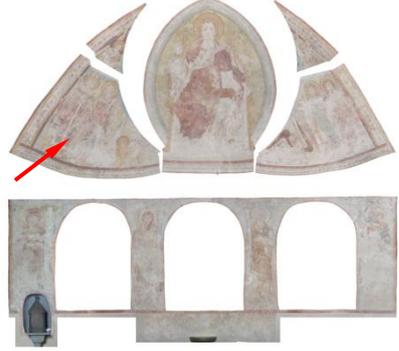
Raumnummer		
Beschreibung / Blickrichtung	Kalotte, nördliches Bildfeld, linke Figur, Bischof, Detail des Untergewandes

Dalmatika mit dunkelroten Rauten auf rotem Grund, Abschlussbordüre: Rote Rauten und Kreise auf grauem Grund (Pigmentumwandlung?), Albe: ockerfarben, Kasel mit umgeschlagenem Saum.

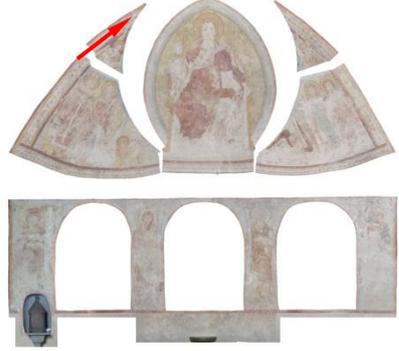
Raumnummer		
Beschreibung / Blickrichtung	Kalotte, Zwickel Nord, Ornamentband

Rote Vorzeichnung, Binnenfarben in Grün, Ocker, Rosa, Rot, Grau (Pigmentumwandlung?)  
Eisenoxidrot. Weiße Lichter und schwarze und rote Konturen.

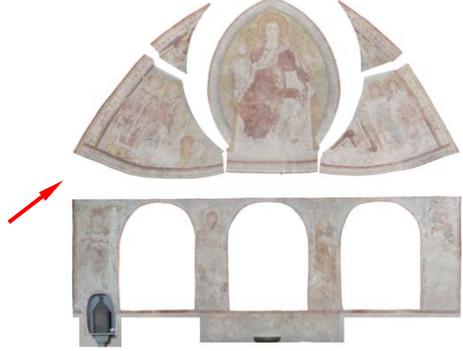
Raumnummer		
Beschreibung / Blickrichtung	Kalotte, Zwickel Süd, Evangelistensymbol: Adler

Detail des Adlerkopfes im Streiflicht. Eingeschnittene Putzmodulation im Bereich des Nimbus. Reste der ockerfarbenen Übermalung von 1915 auf Nimbus. Adlerkopf in Ocker, Modellierung der Schatten und des Auges mit Eisenoxidrot (Farbrichtung Siena gebr.), Konturen Schwarz.

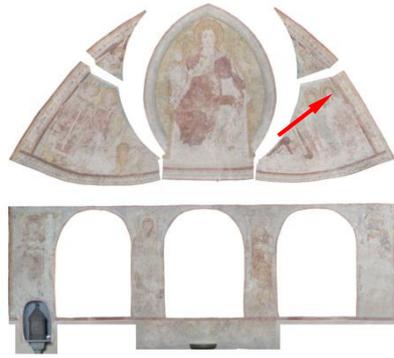
Raumnummer		
Beschreibung / Blickrichtung	Kalotte, Bildfeld Süd, rechte Figur (Heiliger, wahrscheinlich der Hl. Blasius)

Sehr gut erhaltenes Detail der Augen- und Stirnpartie des Heiligen im leichten Streiflicht. Rote Vorzeichnung. Vergrautes Inkarnat. Für die Malereien in Balve charakteristische Stirnpartie mit ockerfarbenen Stirnfalten. Schatten von Nase und Auge in Ocker, Konturen rotbraun (Caput Mortuum), Augäpfel schwarz.

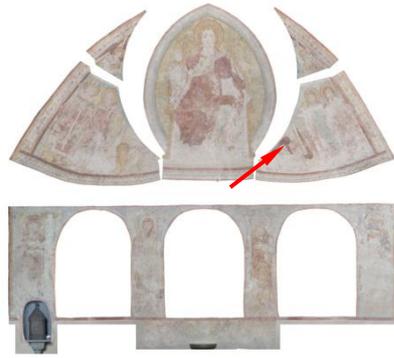
Raumnummer		
Beschreibung / Blickrichtung	Kalotte, südliches Bildfeld, Evangelistensymbol, rechter Flügel des Lukas- Stiers

Detail des mittleren Flügelbereiches. Außen: Caput Mortuum. Von den Mittelstreifen nur die rote Vorzeichnung erhalten: Einteilung der Federn in rechteckige Felder. Die Innenstreifen der Flügel sind schwarz vorgelegt

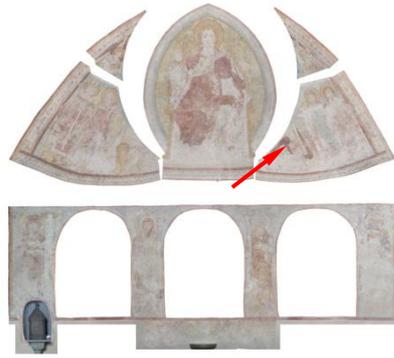
Raumnummer		
Beschreibung / Blickrichtung	Kalotte, südliches Bildfeld, Evangelistensymbol, rechter Flügel des Lukas- Stiers

Detail der Vorzeichnung des Flügels. Die rote Vorzeichnung sowie die schwarz angelegte Binnenfarbe sind freskalt in der Kalktünche abgebunden.

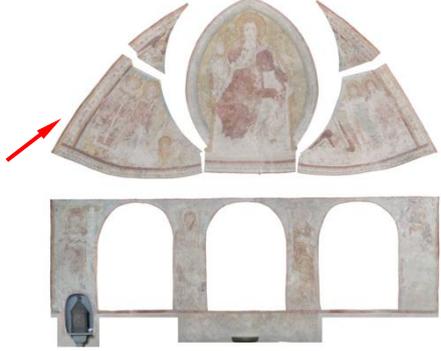
Raumnummer		
Beschreibung / Blickrichtung	Chorapsisbogen, Stirnseite Richtung Norden: Ornamentband

Ausschnitt des Ornamentbandes. Die darunter liegenden Ritzungen und pastos aufgemalten Fugenstriche der bauzeitlichen Architekturmalerei sind sichtbar.

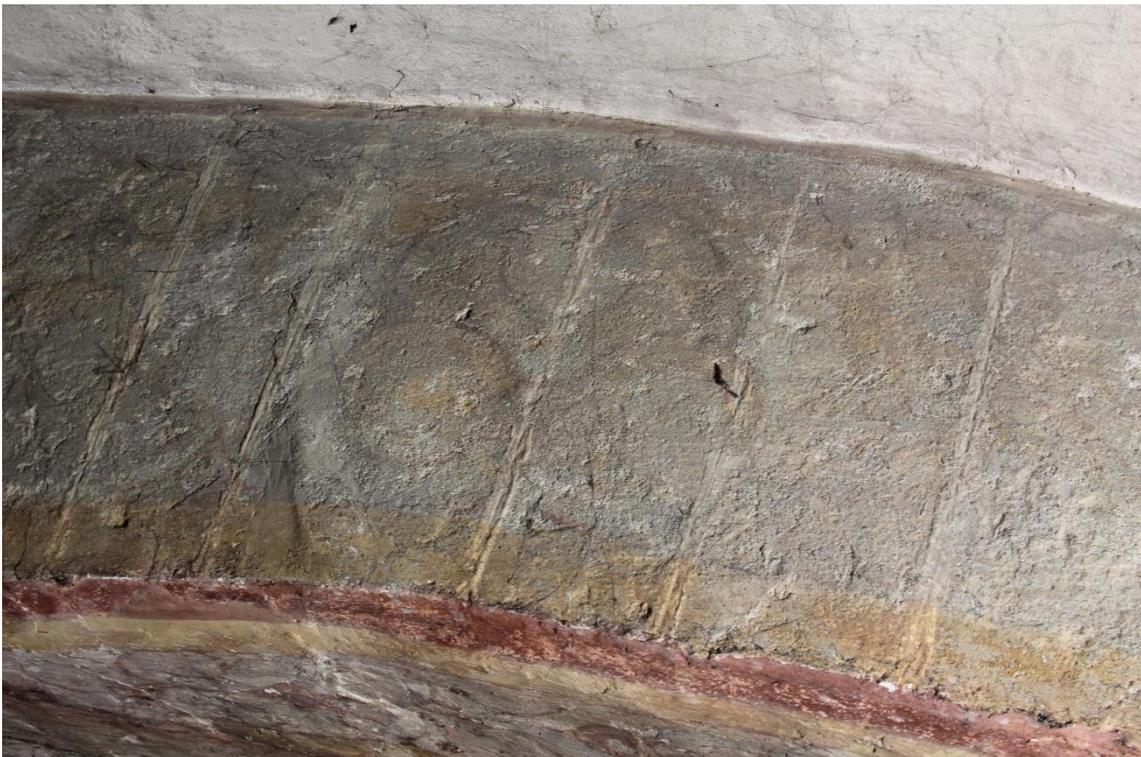
Raumnummer		
Beschreibung / Blickrichtung	Chorapsisbogen, Stirnseite mittlerer Bereich: Ornamentband

Ausschnitt des Ornamentbandes. Die darunter liegenden Ritzungen und pastos aufgemalten Fugenstriche der bauzeitlichen Architekturmalerei sind sichtbar. Auch der grünliche Farbton der Steinimitation scheint durch.
