FOTODOKUMENTATION

Straße	Kirchplatz 1	
Kulturobjekt	Kath. Kirche St. Blasius, Wandmalerei	
KLARA-ID	106678 (Wandmalerei)	
Autor	Katharina Heiling, Fotos und Text	
Aufnahmeart	digital	
Aufnahmedatum	September 2012	
Fotonummer/ Dateiname	106678MRR2012_09_05_74

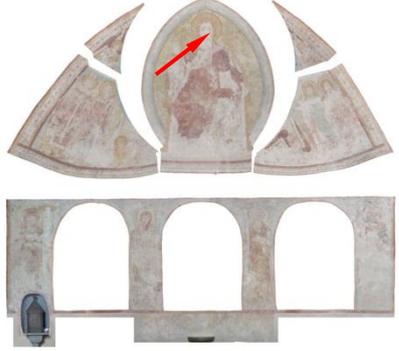
Raumnummer		
Beschreibung / Blickrichtung	Christus, Detail des Kopfes unter UV-Licht (vgl. Abb. 30)

Das Anlegemittel der Vergoldung fluoresziert orangerot. Die partielle Übermalung des Hintergrundes fluoresziert zitronengelb. (rechts oben im Bild) Kittungen und Retuschen treten deutlicher hervor.

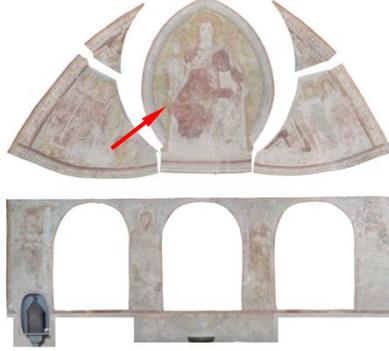
Raumnummer		
Beschreibung / Blickrichtung	Detail des Thrones sowie Hintergrund der Majestas Domini unter UV-Licht (vgl. Abb. 26)

Das Anlegemittel der Vergoldung des Thrones und der Mandorla fluoresziert orangerot. Die partielle Übermalung des Hintergrundes fluoresziert zitronengelb.

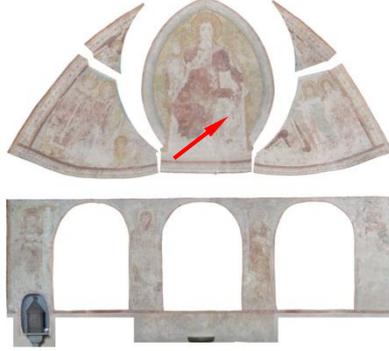
Raumnummer		
Beschreibung / Blickrichtung	Christus, Detail des Untergewandes unter UV- Licht (vgl. Abb. 4)

Typische Faltenbildung nach Art des Zackenstils unter UV-Licht deutlich zu erkennen.

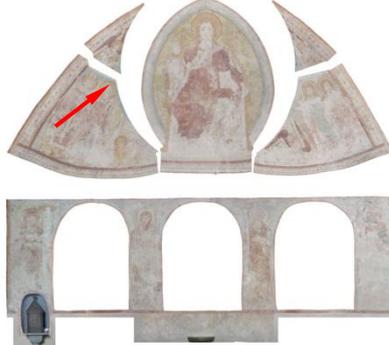
Raumnummer		
Beschreibung / Blickrichtung	Kalotte, nördliches Bildfeld, Maria unter UV-Licht (vgl. Abb. 41 und 42)

Das Anlegemittel der Vergoldung des Nimbus sowie der Ärmelaufschläge fluoresziert orangerot.

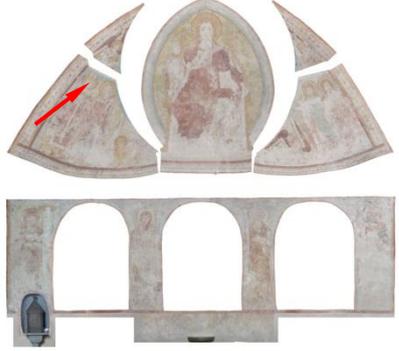
Raumnummer		
Beschreibung / Blickrichtung	Kalotte, nördliches Bildfeld, Bischof unter UV-Licht

Das Anlegemittel der Vergoldung von Nimbus, Bischofsmütze, Ärmelaufschlag, Buch und goldener Gegenstand, welche er mit der linken Hand hält fluoresziert orangerot. Unter UV- Licht sind die Bereiche, die vergoldet waren, besser abzulesen.

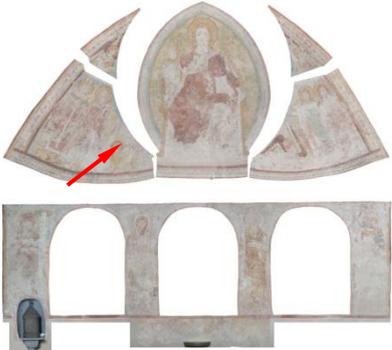
Raumnummer		
Beschreibung / Blickrichtung	Kalotte, nördliches Bildfeld, Markuslöwe unter UV-Licht

Das Anlegemittel der Vergoldung von Nimbus fluoresziert orangerot. Im Bereich des Flügels fluoreszieren Reste der Übermalung (von 1915?) zitronengelb.

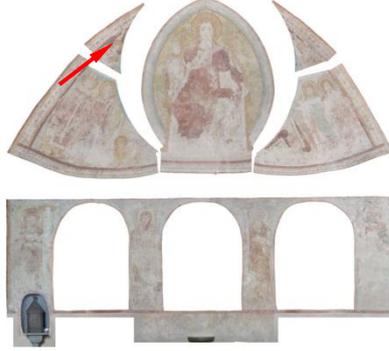
Raumnummer		
Beschreibung / Blickrichtung	Kalotte, nördlicher Zwickel, Matthäusengel unter UV-Licht

Das Anlegemittel der Vergoldung von Mandorla, Nimbus, Borte des Untergewandes, Ärmelaufschlag und Buchinneres fluoresziert orangerot. Einige Retuschen im Bereich der Mandorla fluoreszieren Rot.

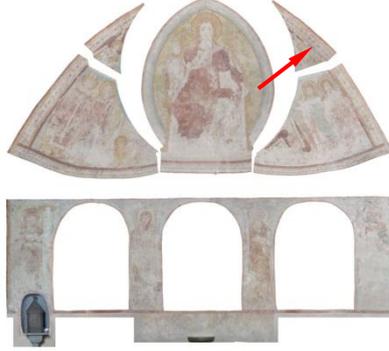
Raumnummer		
Beschreibung / Blickrichtung	Kalotte, südlicher Zwickel, Adler des Johannes unter UV-Licht

Das Anlegemittel der Vergoldung von Nimbus, Federkleid und Buchinneres fluoresziert orangerot. Einige Retuschen im Bereich der Mandorla fluoreszieren Rot.

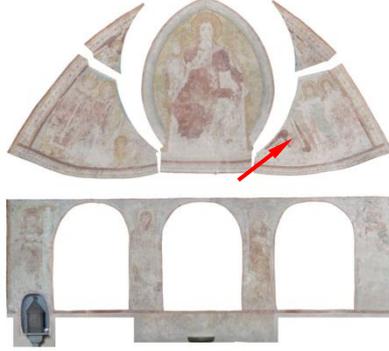
Raumnummer		
Beschreibung / Blickrichtung	Kalotte, südliches Bildfeld, Stier des Lukas unter UV-Licht

Das Anlegemittel des Nimbus des Stiers fluoresziert orangerot unter UV-Licht. Einige Retuschen im Bereich der Mandorla fluoreszieren rot.

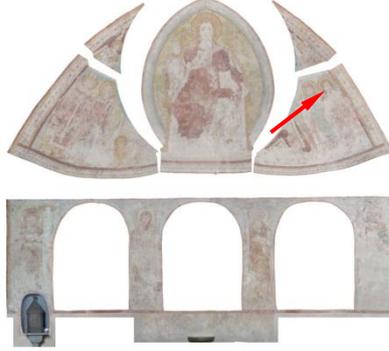
Raumnummer		
Beschreibung / Blickrichtung	Kalotte, südliches Bildfeld, Köpfe der Heiligen (Johannes der Täufer sowie Hl. Blasius) unter UV-Licht

Die Reste des Anlegemittels der Nimben fluoreszieren orangefarben unter UV-Licht.

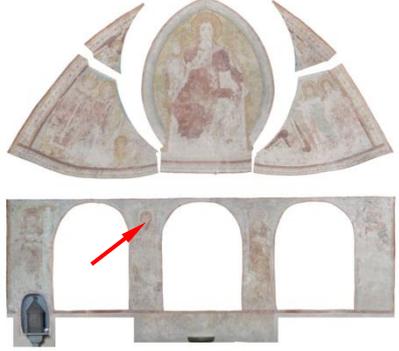
Raumnummer		
Beschreibung / Blickrichtung	Wandfläche, 4. Prophet von Norden, Detail des Kopfes unter UV-Licht

Retuschen und Kittungen sind deutlich abzulesen. Die Vergoldungen im Bereich des Nimbus fluoresziert gelb.

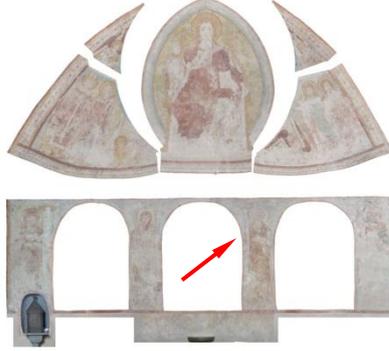
Raumnummer		
Beschreibung / Blickrichtung	Wandfläche, 6. Prophet von Norden, Detail des Kopfes unter UV-Licht

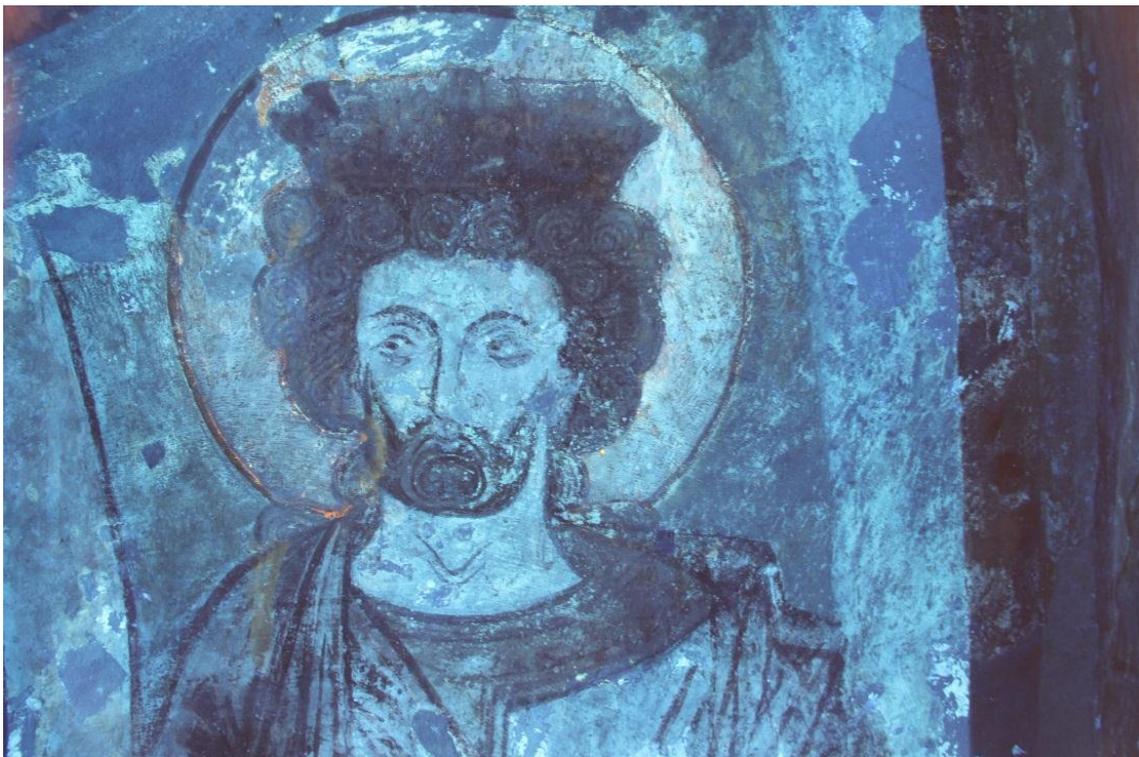
Kleinste Reste des Anlegemittels für die Vergoldung im Bereich des Nimbus fluoreszieren orangerot.
