FOTODOKUMENTATION

Straße	Kirchplatz 1	
Kulturobjekt	Kath. Kirche St. Blasius, Wandmalerei	
KLARA-ID	106678 (Wandmalerei)	
Autor	Katharina Heiling, Fotos und Text	
Aufnahmeart	digital	
Aufnahmedatum	August/ September 2012	
Fotonummer/ Dateiname	106678MRR2012_08_29_87

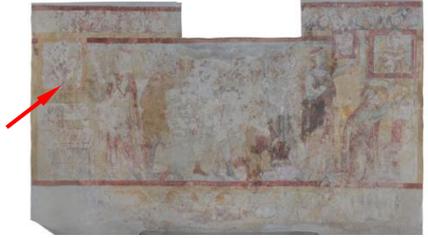
Raumnummer		
Beschreibung / Blickrichtung	Nebenapsis, Nikolauslegende, nördlicher Bildrand, Putzgrenze

Streiflichtaufnahme der Putzgrenze, 2,40 m über OKF. Die Nebenapsis wurde von oben nach unten verputzt.

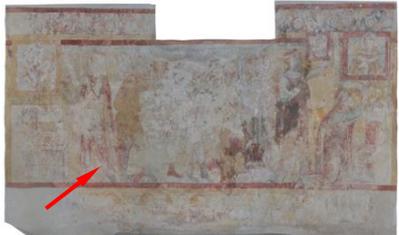
Raumnummer		
Beschreibung / Blickrichtung	Nebenapsis, Nikolauslegende, 1. Figur v. l., Füße und Gewandfalten im Streiflicht

Vom unteren Bereich der Figur sind nur noch die rote Vorzeichnung sowie die graue Binnenfarbigkeit des linken Fußes erhalten. (vgl. UV-Licht-Aufnahme, Abb. 111)

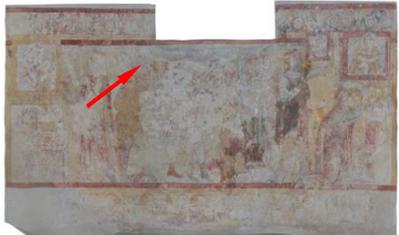
Raumnummer		
Beschreibung / Blickrichtung	Nebenapsis, Nikolauslegende, 2. Figur v. l.: Dieb, der den Schatz geschultert hat, Detail des Kopfes

Vom Gesicht ist nur noch die rote Vorzeichnung erhalten, Binnenfarbigkeit des Haares und der Reliquie ist z.T. noch ablesbar. (Vgl. Gesamtdetail Abb. 11 sowie UV-Aufnahme Abb. 112)

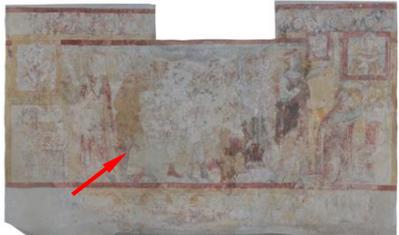
Raumnummer		
Beschreibung / Blickrichtung	Nebenapsis, Nikolauslegende, 2. Figur v. l.: Dieb, der den Schatz geschultert hat, Detail der Beine

Die rote Vorzeichnung im Bereich der Beine ist erhalten. (vgl. UV-Aufnahme, Abb. 113)

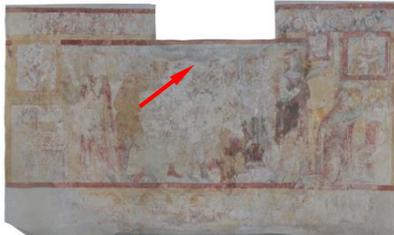
Raumnummer		
Beschreibung / Blickrichtung	Nebenapsis, Nikolauslegende, 3. Figur v. links: fliehender Dieb, Detail des linken Ohres

Streiflichtaufnahme des linken Ohres. Die rote Vorzeichnung scheint freskal in die Kalktünche eingebunden zu sein. Anhand der gut erhaltenen, flotten Vorzeichnung lässt sich die Malweise der Balver Wandmalerei ablesen. (vgl. Gesamtaufnahme des Kopfes Abb. 12)

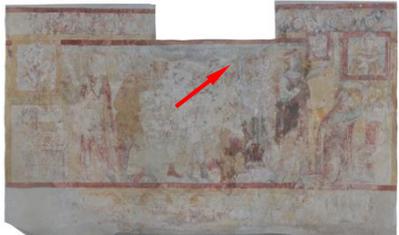
Raumnummer		
Beschreibung / Blickrichtung	Nebenapsis, Nikolauslegende, Werkzeugspur, zwischen der 3. und 4. Figur v. links

Streiflichtaufnahme einer Werkzeugspur (runder Kellenabdruck).

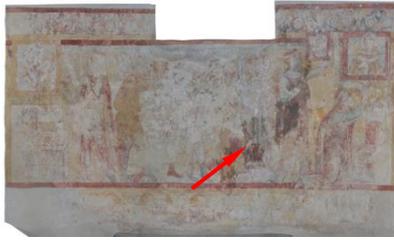
Raumnummer		
Beschreibung / Blickrichtung	Nebenapsis, Nikolauslegende, mittlerer Bildbereich, Übersichtsaufnahme (Nikolaus erscheint den Dieben auf der Flucht)

Bildbereich mit freskal in die Kalktünche eingebundener Malschicht. Die vollständige Binnenfarbigkeit ist hier in großen Bereichen erhalten.
(Vgl. Detailaufnahmen Abb. 94-99 und UV-Aufnahme Abb. 114)

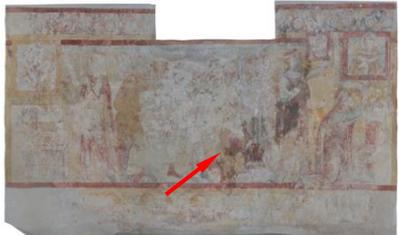
Raumnummer		
Beschreibung / Blickrichtung	Nebenapsis, Nikolauslegende, mittlerer Bildbereich, Detail der Bäume im Streiflicht

Der Pinselduktus des Kalktüncheauftrages ist hier besonders gut abzulesen. Auch die Stärke des Auftrages wird anhand der Fehlstellen sichtbar.

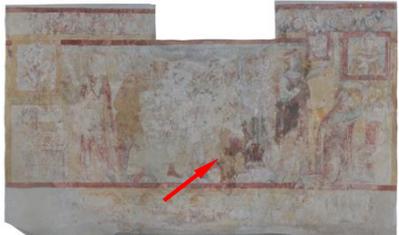
Raumnummer		
Beschreibung / Blickrichtung	Nebenapsis, Nikolauslegende, Bildmitte, Detail des Baumstammes

Übergang von roter Vorzeichnung des Bäumchens sowie der Ausführung der Binnenfarben des Baumstammes. Die Vorzeichnung ist, ebenso wie bei den Figuren, sehr flott und sicher angelegt.

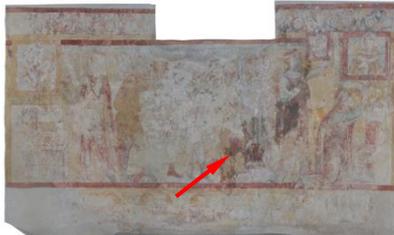
Raumnummer		
Beschreibung / Blickrichtung	Nebenapsis, Nikolauslegende, Bildmitte, Baum, Detail eines Astes

Vollständig erhaltene Binnenfarbigkeit des Bäumchens. Ockerfarbener Grundton, Schatten in Caput Mortuum, Konturen schwarz. Auch der Umgebungston in Grün und Umbra ist erhalten.

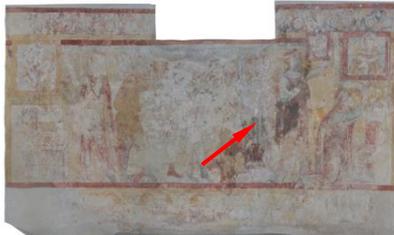
Raumnummer		
Beschreibung / Blickrichtung	Nebenapsis, Nikolauslegende, 4. Figur v. links, Nikolaus, Detail des Obergewandes

Durch die Aufnahme im leichten Streiflicht wird die Oberflächenstruktur der freskal in die Kalktünche eingebundenen Pigmente sichtbar. Die Rote Vorzeichnung des Gewandes wird durch die malachitgrüne Binnenfarbigkeit überdeckt, die Konturen sind schwarz ausgeführt.

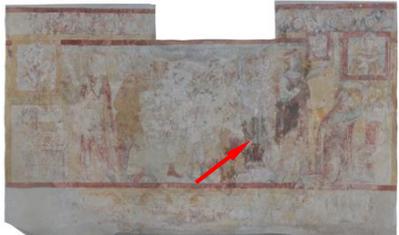
Raumnummer		
Beschreibung / Blickrichtung	Nebenapsis, Nikolauslegende, 4. Figur v. links, Nikolaus, Detail der Gewandborte

Vollständig erhaltenes Detail der Gewandborte. Ockerfarbene Binnenfarbigkeit mit rotem Rautenmuster, schwarze Konturen und zuletzt weiß aufgesetztes Licht.

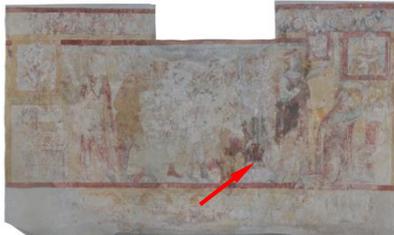
Raumnummer		
Beschreibung / Blickrichtung	Nebenapsis, Nikolauslegende, 4. Figur v. links, Nikolaus, Detail der Borte des Untergewandes

Gewandborte mit erhaltener weißer Binnenfarbigkeit, darauf Muster von Kreisen und Rauten n Caput Mortuum. Nach unten schließt sich ein Bereich an, wo nur noch die rote Vorzeichnung erhalten ist. (Vgl. UV-Aufnahme Abb. 116)

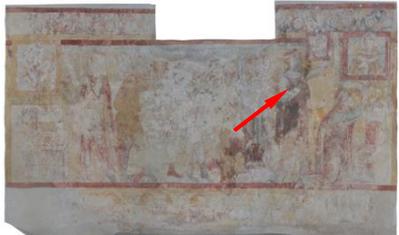
Raumnummer		
Beschreibung / Blickrichtung	Nebenapsis, Nikolauslegende, 5. Figur von links: beraubter Jude, der das Nikolausbild züchtigt

Übersichtsaufnahme des Bilddetails. Besonders gut erhaltendes Gesicht. Auch die Farbigkeit des Gewandes ist erhalten (vgl. UV-Aufnahme Abb. 117).

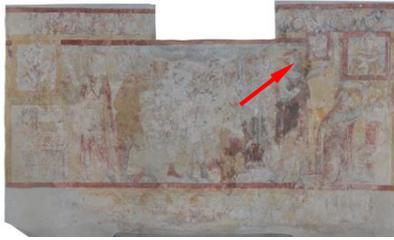
Raumnummer		
Beschreibung / Blickrichtung	Nebenapsis, Nikolauslegende, 5. Figur von links: beraubter Jude, der das Nikolausbild züchtigt, Detail des Gesichts

Besonders gut erhaltenes Gesicht, vgl. auch UV-Aufnahme, Abb. 118.

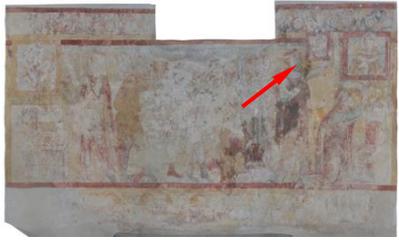
Raumnummer		
Beschreibung / Blickrichtung	Nebenapsis, Nikolauslegende, 5. Figur von links: beraubter Jude, der das Nikolausbild züchtigt, Detail von Mund und Nase, Pentimento

Pentimento im Bereich der Nase. Die Nase war ursprünglich breiter und kürzer angelegt.

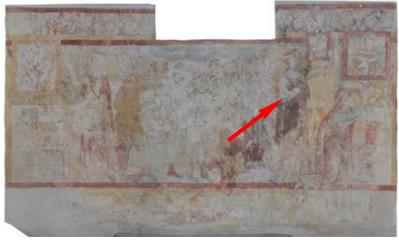
Raumnummer		
Beschreibung / Blickrichtung	Nebenapsis, Nikolauslegende, 5. Figur von links: beraubter Jude, der das Nikolausbild züchtigt, Detail des rechten Ärmels

Rote Vorzeichnung, Binnenfarbigkeit in Malachitgrün. Konturen und Schattenstriche in Schwarz sind erhalten.

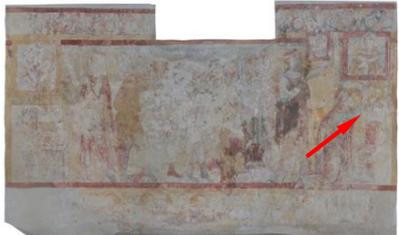
Raumnummer		
Beschreibung / Blickrichtung	Nebenapsis, Nikolauslegende, 6. Figur von links: anbetender Jude

Übersichtsaufnahme des Bildausschnittes. Die Binnenfarben von Gesicht und Gewand sind z.T. erhalten. Gut erhaltene Partie des leuchtend ockerfarbenen Hintergrundes mittig im Bild.

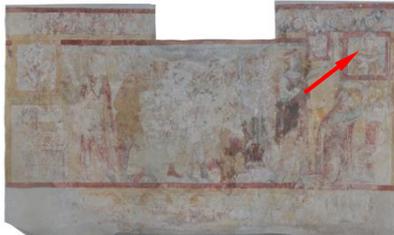
Raumnummer		
Beschreibung / Blickrichtung	Nebenapsis, Nikolauslegende, rechter Bildrand: Bildnis des Nikolaus

Übersichtsaufnahme des Bildausschnittes. (Vgl. UV- Aufnahme Abb. 119)

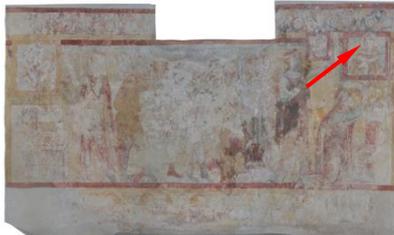
Raumnummer		
Beschreibung / Blickrichtung	Nebenapsis, Nikolauslegende, rechter Bildrand: Bildnis des Nikolaus, Detail des Gesichtes

Die rote Unterzeichnung des Gesichtes ist innerhalb von Fehlstellen der Binnenfarbigkeit sichtbar. Modellierung der Schattenpartien des Gesichtes mit Ocker, Konturen Caput Mortuum und Schwarz.

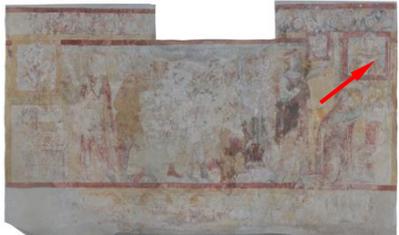
Raumnummer		
Beschreibung / Blickrichtung	Nebenapsis, Nikolauslegende, rechter Bildrand: Bildnis des Nikolaus, Detail der rechten Hand

Makroaufnahme im leichten Streiflicht. Rote Vorzeichnung der Hand ist gut abzulesen, auch Teile der darauf liegenden Malschicht sind erhalten. Schatten der Hand in Ocker, Konturen Caput Mortuum.

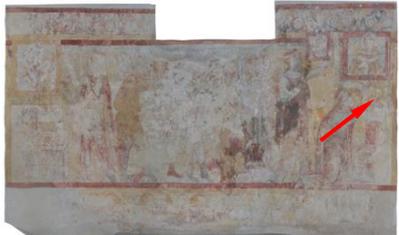
Raumnummer		
Beschreibung / Blickrichtung	Nebenapsis, Nikolauslegende, rechter Bildrand, Dach der Architektur

Konturen sind etwas sorgfältiger und gleichmäßiger angelegt als die rote Vorzeichnung.

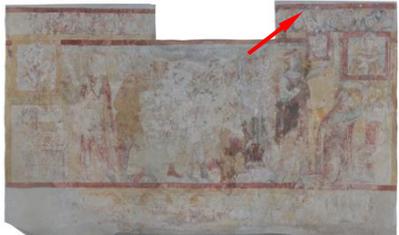
Raumnummer		
Beschreibung / Blickrichtung	Nebenapsis, Nikolauslegende, Ornamentband oben rechts des Fenster

Detail des oben abschließenden Ornamentbandes. Binnenfarbigkeit und Konturen sind teilweise noch gut erhalten (vgl. UV-Aufnahme, Abb. 120). Rote Vorzeichnung, Binnenfarben in Ocker und Grün, schwarze Konturen, weiße Lichter.

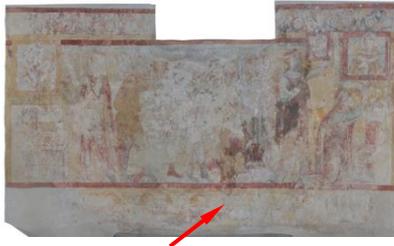
Raumnummer		
Beschreibung / Blickrichtung	Nebenapsis, Nikolauslegende, Ornamentband am unteren Bildrand, mittig

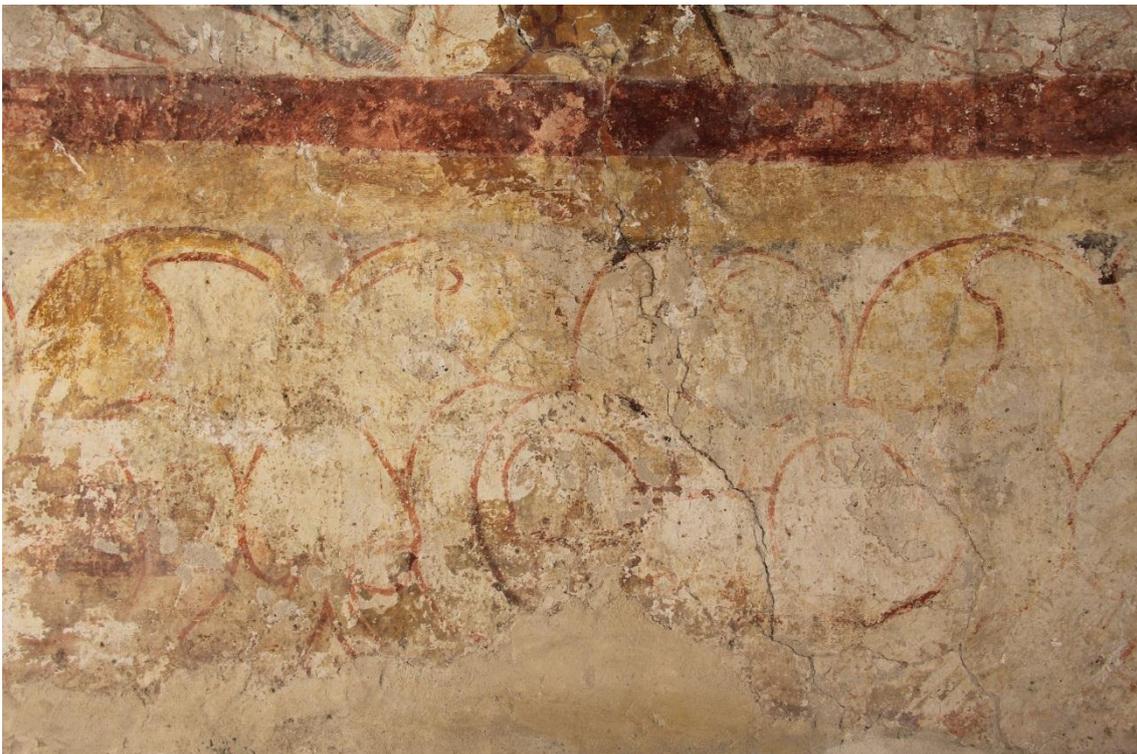
Von dem unteren Ornament sind nur noch die rote Vorzeichnung sowie die ockerfarbenen Bereiche erhalten.
