## FOTODOKUMENTATION

| Kulturobjekt | Kath. Kirche St. Blasius, Wandmalerei | |
| KLARA-ID | 106678 (Wandmalerei) | |

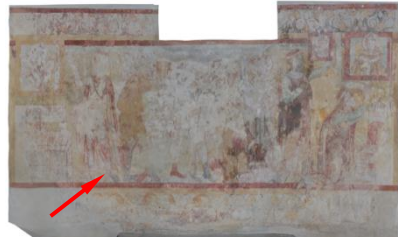
| Fotonummer/<br>Dateiname | 106678MRR2012_09_06_111 | |

| Beschreibung /<br>Blickrichtung | Nebenapsis, Nikolauslegende,<br>UV-Aufnahme, 1. Figur v. N., unterer<br>Gewandbereich und Füße | |

Die Vorzeichnung tritt durch das UV-Licht deutlich zutage.

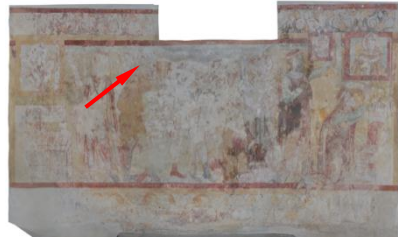
| Fotonummer/<br>Dateiname | 106678MRR2012_09_06_112 | |

| Beschreibung /<br>Blickrichtung | Nebenapsis, Nikolauslegende,<br>UV-Aufnahme, 2. Figur v. N., Dieb,<br>der den Schatz geschultert hat. | |

Die Bereiche des Originals reflektieren hell. Die Vorzeichnung ist deutlich zu erkennen.

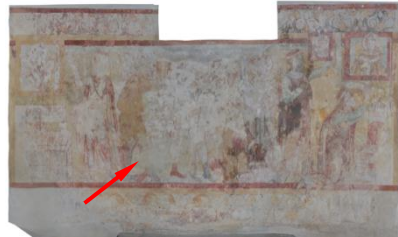
| Fotonummer/<br>Dateiname | 106678MRR2012_09_06_113 | |

| Beschreibung /<br>Blickrichtung | Nebenapsis, Nikolauslegende,<br>UV-Aufnahme, 2. Figur v. N.: Dieb,<br>der den Schatz geschultert hat, Detail<br>der Beine | |

Die charakteristisch für die Balver Malerei flotte Vorzeichnung ist besonders gut unter UV- Licht zu erkennen.

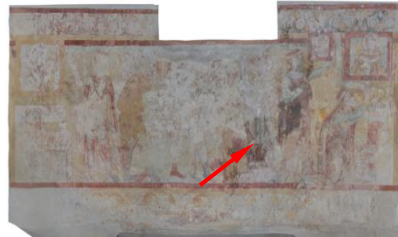
| Fotonummer/<br>Dateiname | 106678MRR2012_09_06_114 | |

| Beschreibung /<br>Blickrichtung | Nebenapsis, Nikolauslegende, UV-Aufnahme, mittlerer Bildbereich, Übersichtsaufnahme (Nikolaus erscheint den Dieben auf der Flucht) | |

Gut erhaltener, freskal in der Kalktünche abgebundener Bildbereich mit stellenweise kompletter Malschicht.

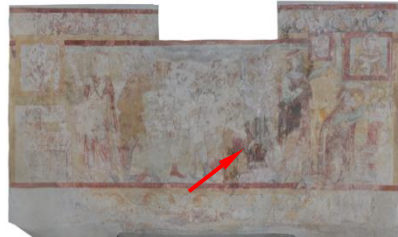
| Fotonummer/<br>Dateiname | 106678MRR2012_09_06_115 | |

| Beschreibung /<br>Blickrichtung | Nebenapsis, Nikolauslegende, UV-Aufnahme, mittlerer Bildbereich, Übersichtsaufnahme (Nikolaus erscheint den Dieben auf der Flucht) | |

Gut erhaltener, freskal in der Kalktünche abgebundener Bildbereich mit stellenweise kompletter Malschicht. UV-Aufnahme ohne Gelbfilter.

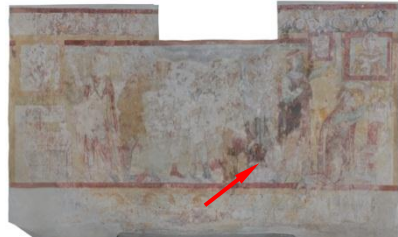
| Fotonummer/<br>Dateiname | 106678MRR2012_09_06_116 | |

| Beschreibung /<br>Blickrichtung | Nebenapsis, Nikolauslegende, UV-Aufnahme, 4. Figur v. links, Nikolaus, Detail der Borte des Untergewandes | |

Die mit pastos aufgetragenem Kalk, gut erhaltenen Malschichten reflektieren hell. Konturen in dunklem Eisenoxidrot (Caput Mortuum) erscheinen dunkel. Die rote Vorzeichnung ist auf der helleren Kalktünche gut ablesbar.

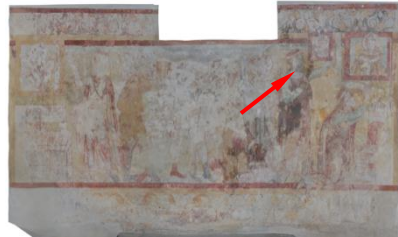
| Fotonummer/<br>Dateiname | 106678MRR2012_09_06_117 | |

| Beschreibung /<br>Blickrichtung | Nebenapsis, Nikolauslegende,<br>UV-Aufnahme, 5. Figur von links:<br>beraubter Jude, der das Nikolausbild<br>züchtigt | |

Das hervorragend erhaltene Gesicht ist unter UV-Licht besonders deutlich zu erkennen.

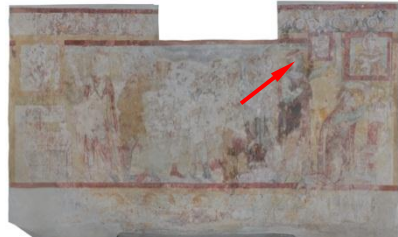
| Fotonummer/<br>Dateiname | 106678MRR2012_09_06_118 | |

| Beschreibung /<br>Blickrichtung | Nebenapsis, Nikolauslegende,<br>UV-Aufnahme, 5. Figur von links:<br>beraubter Jude, der das Nikolausbild<br>züchtigt, Detail des Gesichtes | |

Die feine Modellierung des Gesichtes, die Stirnfalten und Haare sind hervorragend zu erkennen. Auch das Pentimento im Bereich der Nase ist sichtbar.

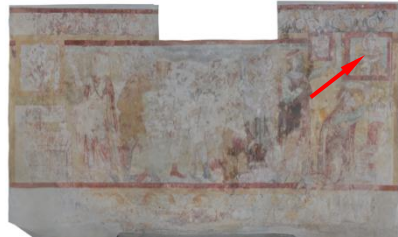
| Fotonummer/<br>Dateiname | 106678MRR2012_09_06_119 | |

| Beschreibung /<br>Blickrichtung | Nebenapsis, Nikolauslegende, UV-Aufnahme, rechter Bildrand: Bildnis des Nikolaus | |

Die gut erhaltenen Partien mit viel Kalkanteil zeichnen sich hell ab. Vorzeichnung und Konturen treten deutlich dunkler hervor.

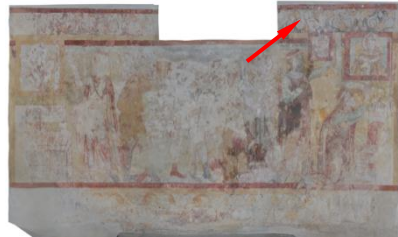
| Fotonummer/<br>Dateiname | 106678MRR2012_09_06_120 | |

| Beschreibung /<br>Blickrichtung | Nebenapsis, Nikolauslegende, UV-Aufnahme, Ornamentband oben rechts des Fenster | |

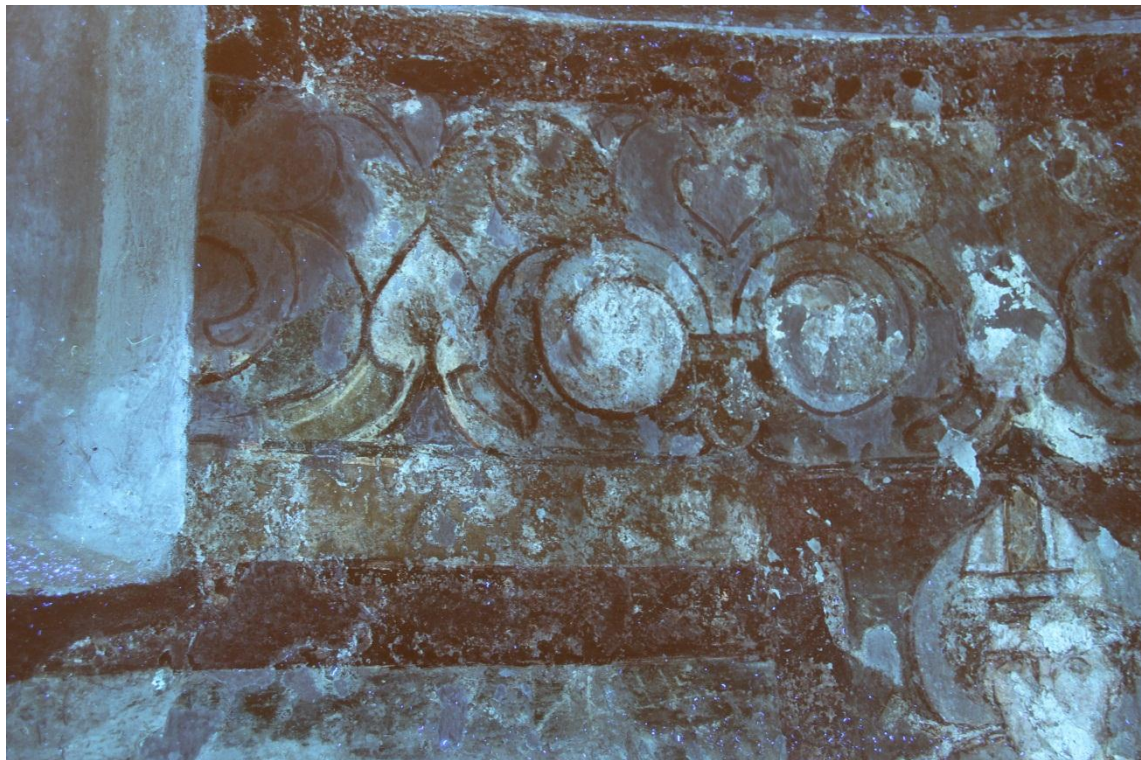
Bereiche mit gut erhaltenen Binnenfarben innerhalb des Ornamentbandes treten deutlich hervor. Lichter und Schatten sind gut ablesbar.
