FOTODOKUMENTATION

Ort-Ortsteil	59494 Soest
Straße	Thomästraße 7
Kulturobjekt	Kath. Nikolaikapelle
KLARA-ID	101103 (Wandmalerei)
Autor	Fotos: H. Dülberg, Text: A. Skriver
Aufnahmeart	digital
Aufnahmedatum	2011 – 2013, genaues Datum siehe die jeweiligen Dateinamen

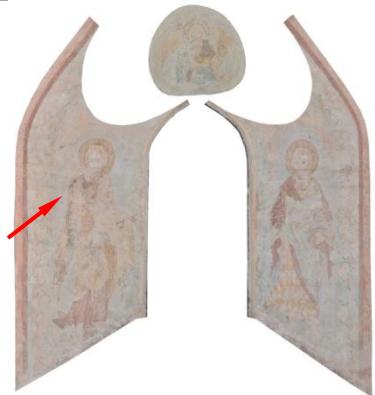
Fotonummer/ Dateiname	101103BAD2013_07_01_05
Beschreibung / Blickrichtung	Fensterlaibung Nord, 3. Apostel

Bei diesem Apostel ist eine breite Partie im Brustbereich besonders gut geglättet und daher besser erhalten als der nebenliegende Putz, siehe die Beobachtungen von Heiling.

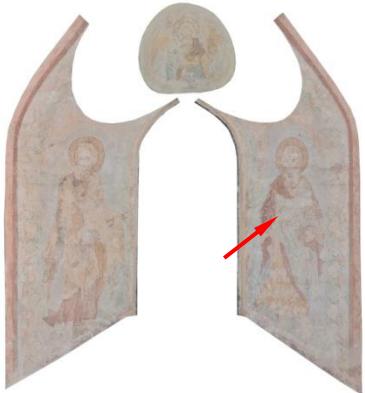
Fotonummer/ Dateiname	101103BAD2013_07_01_06

Beschreibung / Blickrichtung	Fensterlaibung Nord, 4. Apostel

Seitlich des Apostels zur Apsiswand hin hat sich die Blattranke recht gut erhalten.

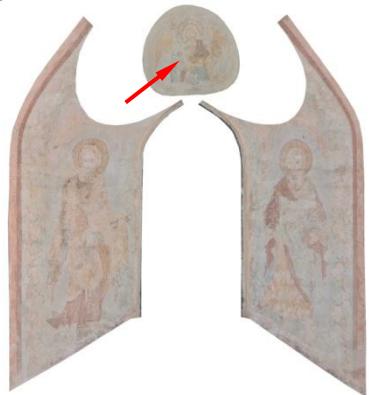
Fotonummer/ Dateiname	101103BAD2011_10_04_35
Beschreibung / Blickrichtung	Fensterlaibung Nord, Medaillon mit Engel

Der nimbierte Engel trägt Zepter und Weltkugel und wird daher als Erzengel gedeutet.

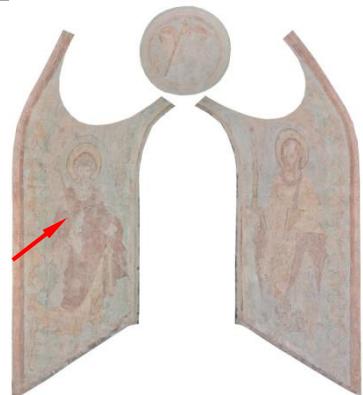
Fotonummer/ Dateiname	101103BAD2013_07_01_03
Beschreibung / Blickrichtung	Fensterlaibung Ost, 7. Apostel Petrus

An dieser recht gut erhaltenen Apostelfigur sind viele stilistische Besonderheiten auszumachen. Der Stand im leichten Kontrapost mit durch das Gewand hin sichtbarem Knie, die manierierte Haltung des Schlüssels und des Kreuzes, die individuelle Gesichtszeichnung, all dies sind Aspekte, die in der Stildiskussion eine Rolle spielen.

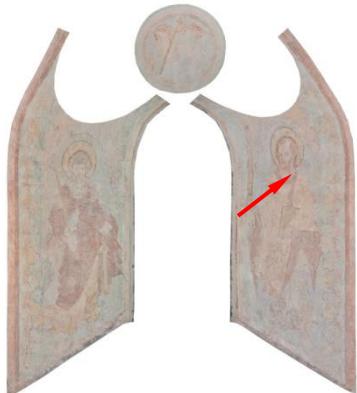
Fotonummer/ Dateiname	101103BAD2013_07_01_04

Beschreibung / Blickrichtung	Fensterlaibung Ost, 8. Apostel Paulus

Bei dieser Paulusdarstellung sind der Kopf und die Hände von besonderem Interesse, siehe Einzelbeschreibung.

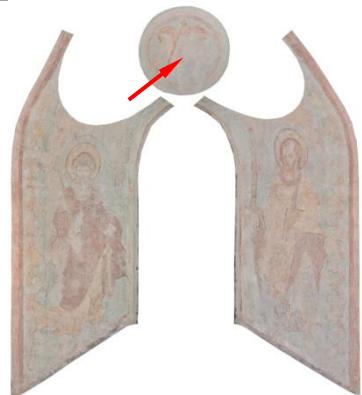
Fotonummer/ Dateiname	101103BAD2011_10_04_43
Beschreibung / Blickrichtung	Fensterlaibung Ost, Medaillon mit Lamm Gottes

Das Lamm Gottes trägt das Kreuz und die Kreuzfahne, seitlich ist der Kelch für sein Blut dargestellt.

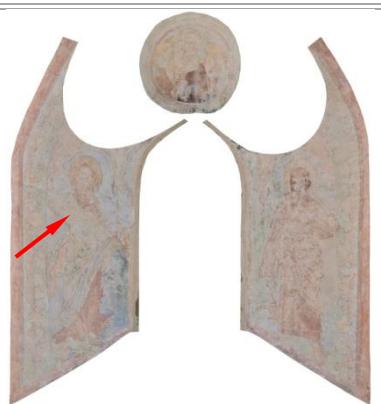
Beschreibung / Blickrichtung	Fensterlaibung Süd, 10 Apostel

Von seinen verschränkten Bewegungsmotiven ist dieser Apostel den ebenfalls sehr bewegten Propheten im Tonnengewölbe des Vorchorjochs verwandt. Die Stirnlocke ist ungewöhnlich exponiert bei dem ansonsten schon eher schütteren Haar des älteren Apostels.

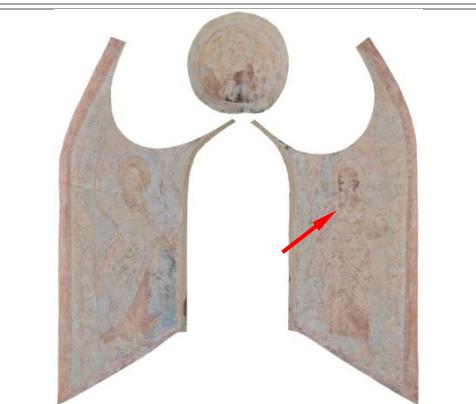
Beschreibung / Blickrichtung	Fensterlaibung Süd, 11. Apostel

Dieser Apostel ist im Vergleich zu den übrigen eher schlecht erhalten. Ein spitz ausfahrender Gewandzipfel seitlich des rechten Unterschenkels erinnert an die Gewandgestaltung der Propheten im Tonnengewölbe.

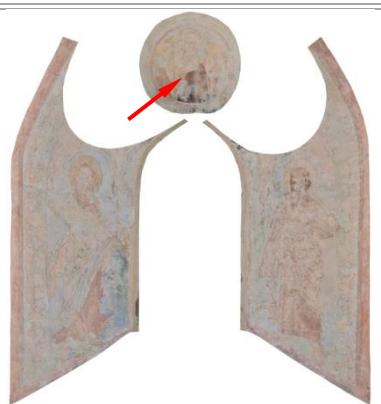
Beschreibung / Blickrichtung	Fensterlaibung Süd, Medaillon mit Erzengel

Im unteren Teil dieses Erzengels mit Zepter und Weltkugel in Händen haben sich Teile der Übermalung wohl durch langanhaltenden Feuchteintrag unlöslich mit dem Untergrund verbunden und sind daher nicht freigelegt worden.
