## FOTODOKUMENTATION

Ort-Ortsteil	57392 Schmallenberg-Wormbach	 
Straße	Alt-Wormbach 2	
Kulturobjekt	Kath. Pfarrkirche St. Peter und Paul	
KLARA-ID	101099 (Wandmalerei)	
Autor	Heiling	
Aufnahmeart	digital	
Aufnahmedatum	September 2014, siehe Fotonummer	
Fotonummer/ Dateiname	101099MRR2014_09_09_107	 
Beschreibung / Blickrichtung	Probeentnahmefoto P1: Kalotte, Probe von der Vergoldung des Kreuzrahmens

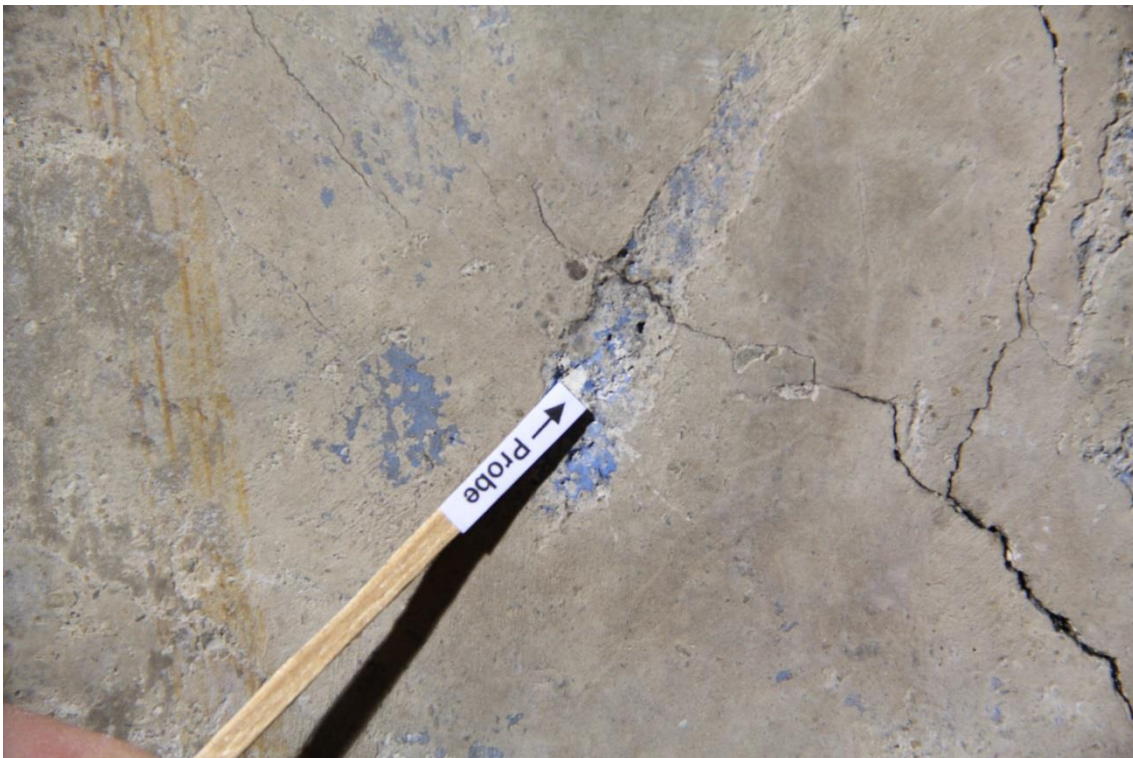
Probeentnahmestelle P2: Blau

Ort-Ortsteil	57392 Schmallenberg-Wormbach	 
Straße	Alt-Wormbach 2	
Kulturobjekt	Kath. Pfarrkirche St. Peter und Paul	
KLARA-ID	101099 (Wandmalerei)	
Autor	Heiling	
Aufnahmeart	digital	
Aufnahmedatum	September 2014, siehe Fotonummer	
Fotonummer/ Dateiname	101099MRR2014_09_09_110	 
Beschreibung / Blickrichtung	Probeentnahmefoto P2: Kalotte, Probe vom Blau des Hintergrundes der Mandorla auf grauer Unterma- lung

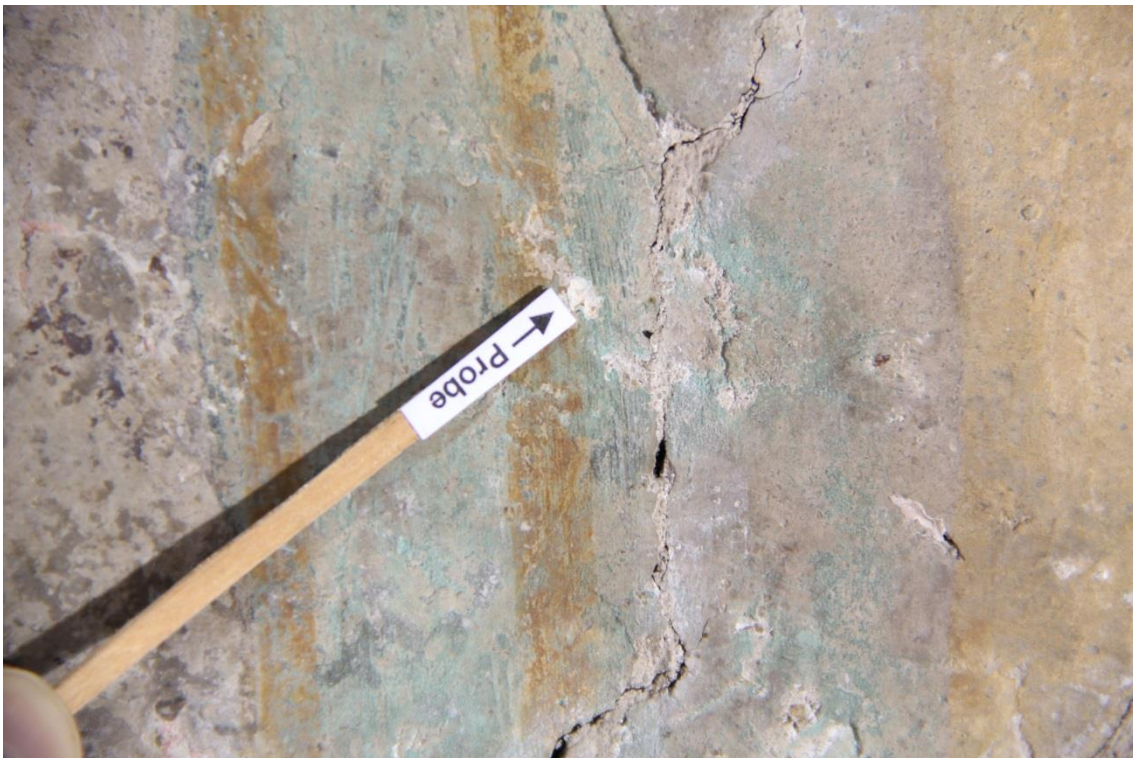
Probeentnahmestelle P3: Grün

Ort-Ortsteil	57392 Schmallenberg-Wormbach	 
Straße	Alt-Wormbach 2	
Kulturobjekt	Kath. Pfarrkirche St. Peter und Paul	
KLARA-ID	101099 (Wandmalerei)	
Autor	Heiling	
Aufnahmeart	digital	
Aufnahmedatum	September 2014, siehe Fotonummer	
Fotonummer/ Dateiname	101099MRR2014_09_09_112	 
Beschreibung / Blickrichtung	Probeentnahmefoto P3: Kalotte, Probe vom Grün der Begleitstreifen der Mandorla

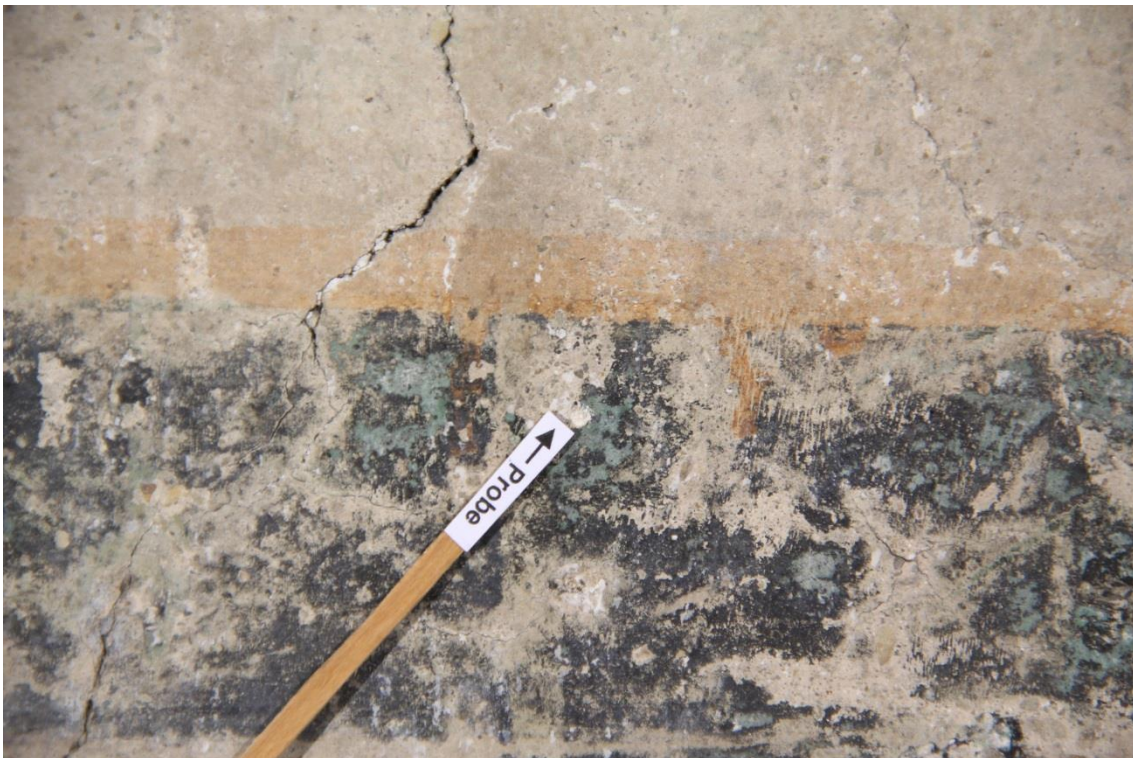
Probeentnahmestelle P4: Grün auf schwarzer Untermalung

Ort-Ortsteil	57392 Schmallenberg-Wormbach	 
Straße	Alt-Wormbach 2	
Kulturobjekt	Kath. Pfarrkirche St. Peter und Paul	
KLARA-ID	101099 (Wandmalerei)	
Autor	Heiling	
Aufnahmeart	digital	
Aufnahmedatum	September 2014, siehe Fotonummer	
Fotonummer/ Dateiname	101099MRR2014_09_09_114	 
Beschreibung / Blickrichtung	Probeentnahmefoto P4: Wandfläche südlich des Fensters, unteres Register, grüne Bildrahmung auf schwarzem Grund

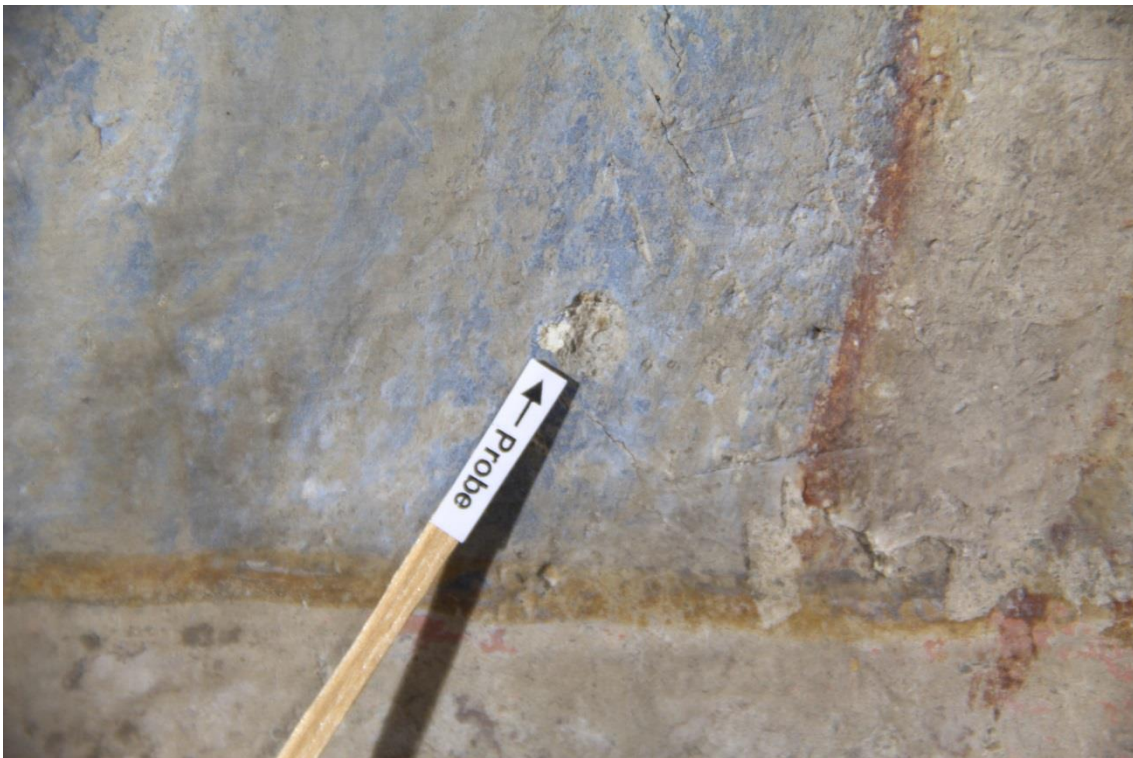
Probeentnahmestelle P5: Hellblau

Ort-Ortsteil	57392 Schmallenberg-Wormbach	 
Straße	Alt-Wormbach 2	
Kulturobjekt	Kath. Pfarrkirche St. Peter und Paul	
KLARA-ID	101099 (Wandmalerei)	
Autor	Heiling	
Aufnahmeart	digital	
Aufnahmedatum	September 2014, siehe Fotonummer	
Fotonummer/ Dateiname	101099MRR2014_09_09_116	 
Beschreibung / Blickrichtung	Probeentnahmefoto P5: Kalotte, Probe vom Hellblau des Untergewandes von Christus
