FOTODOKUMENTATION

Ort-Ortsteil	44265 Dortmund-Wellinghofen

Straße	An der Kirche 1	
Kulturobjekt	Ev. Kirche St. Chrysanthus und Daria, Wandmalerei	
KLARA-ID	016044 (Kirche)	
Autor	Foto Dülberg, Text Skriver	
Aufnahmeart	digital	
Aufnahmedatum	21.02.2012	
Fotonummer/ Dateiname	016044BAD2012_02_21_04

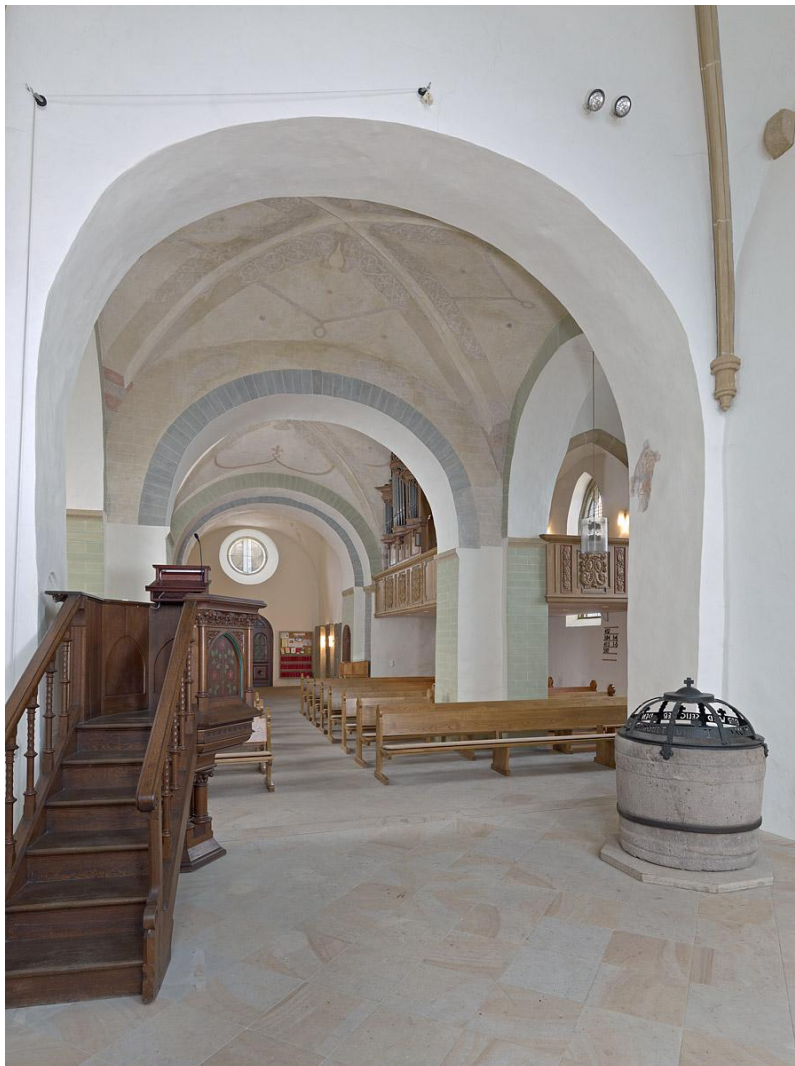
Beschreibung / Blickrichtung	Blick vom Chor gen Nordwesten

Blick gen Westen auf die Kanzel, den romanischem Taufstein und die Orgel.

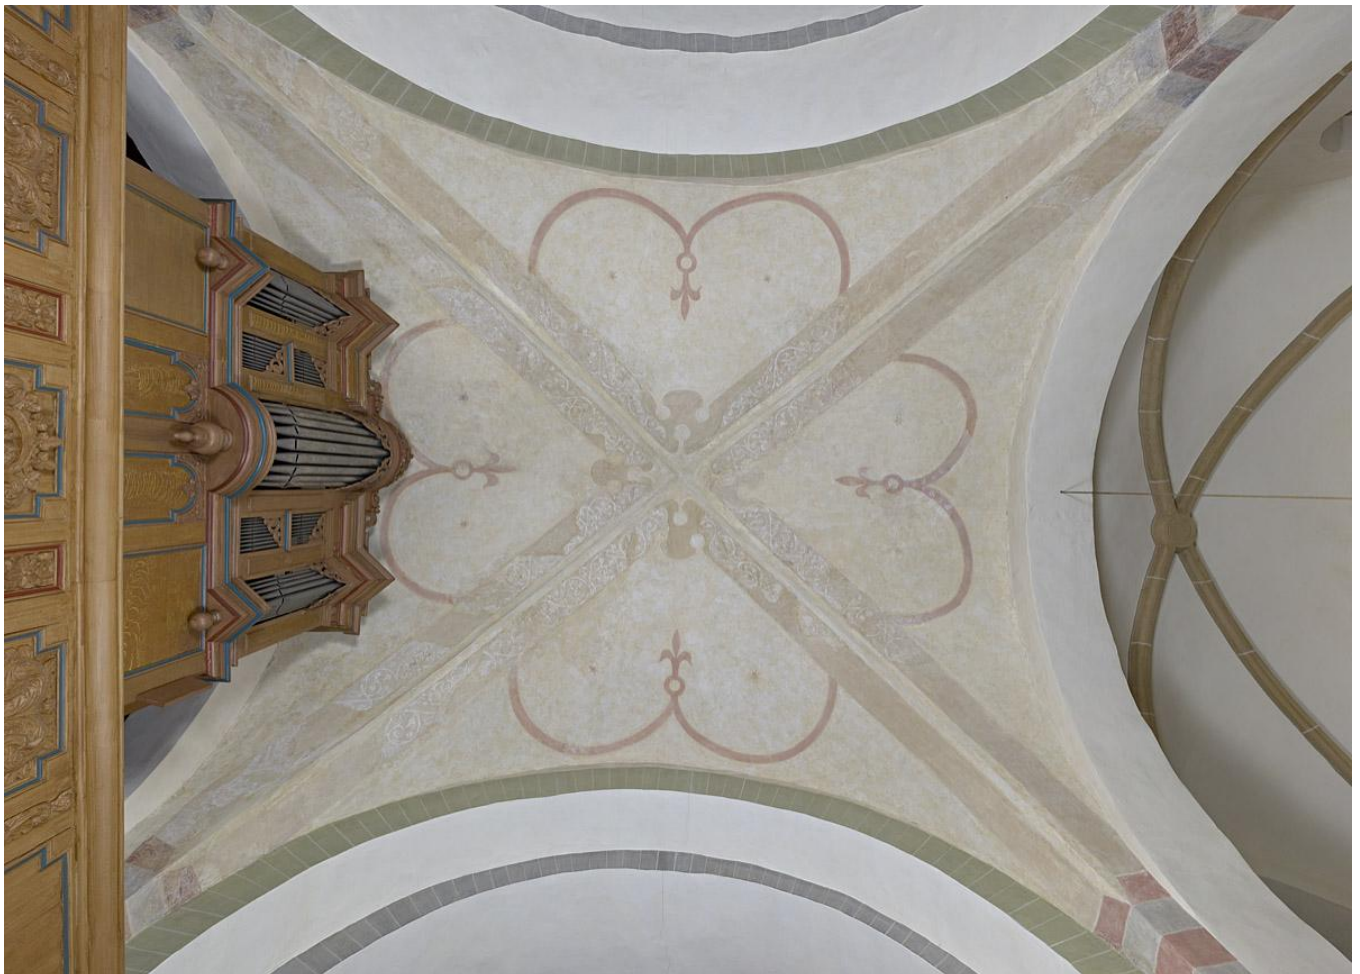
Beschreibung / Blickrichtung	Blick von unten ins westliche Mittelschiffgewölbe

Blick ins Westgewölbe mit dem alle Kappen überziehenden Achtpass. Die Ornamentbänder sind an den Fehlstellen neutral eingetönt. Auffällig ist der aufwendig gestaltete, gemalte Schlussstein.

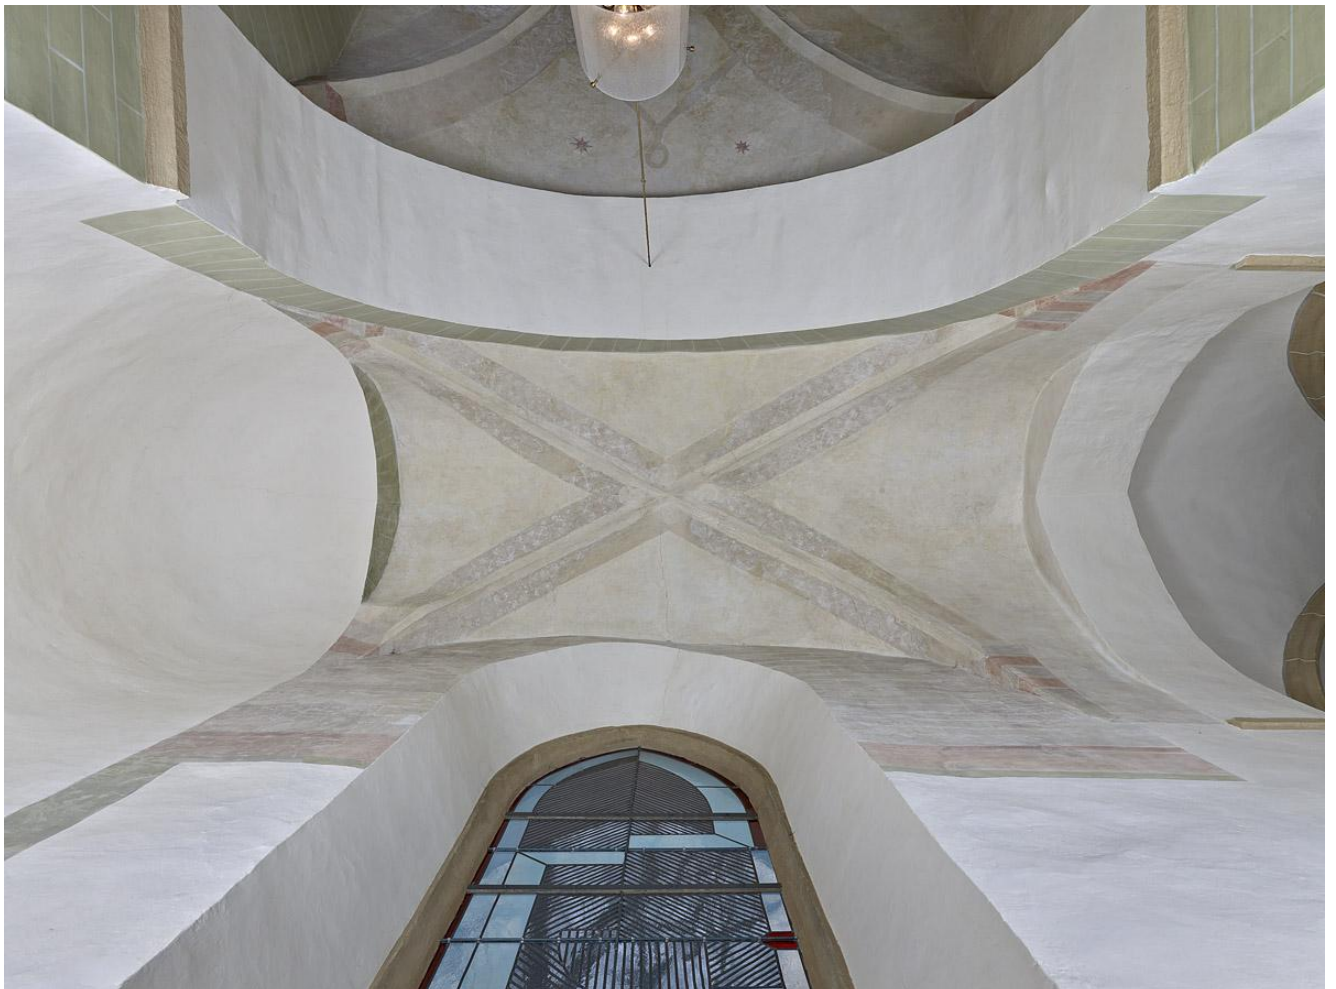
Beschreibung / Blickrichtung	Blick ins Gewölbe des östlichen Teils des südlichen Seitenschiffs, in das ehemalige Südquerhaus.

Links im Bild ist die weiß belassene Apsiskalotte. Im Zentrum geht der Blick auf das Gewölbe ohne ein alles übergreifendes geometrisches Ornament. Seitlich des gotischen Fensters ist die gemalte Quaderung auf der oberen Wandfläche zu sehen

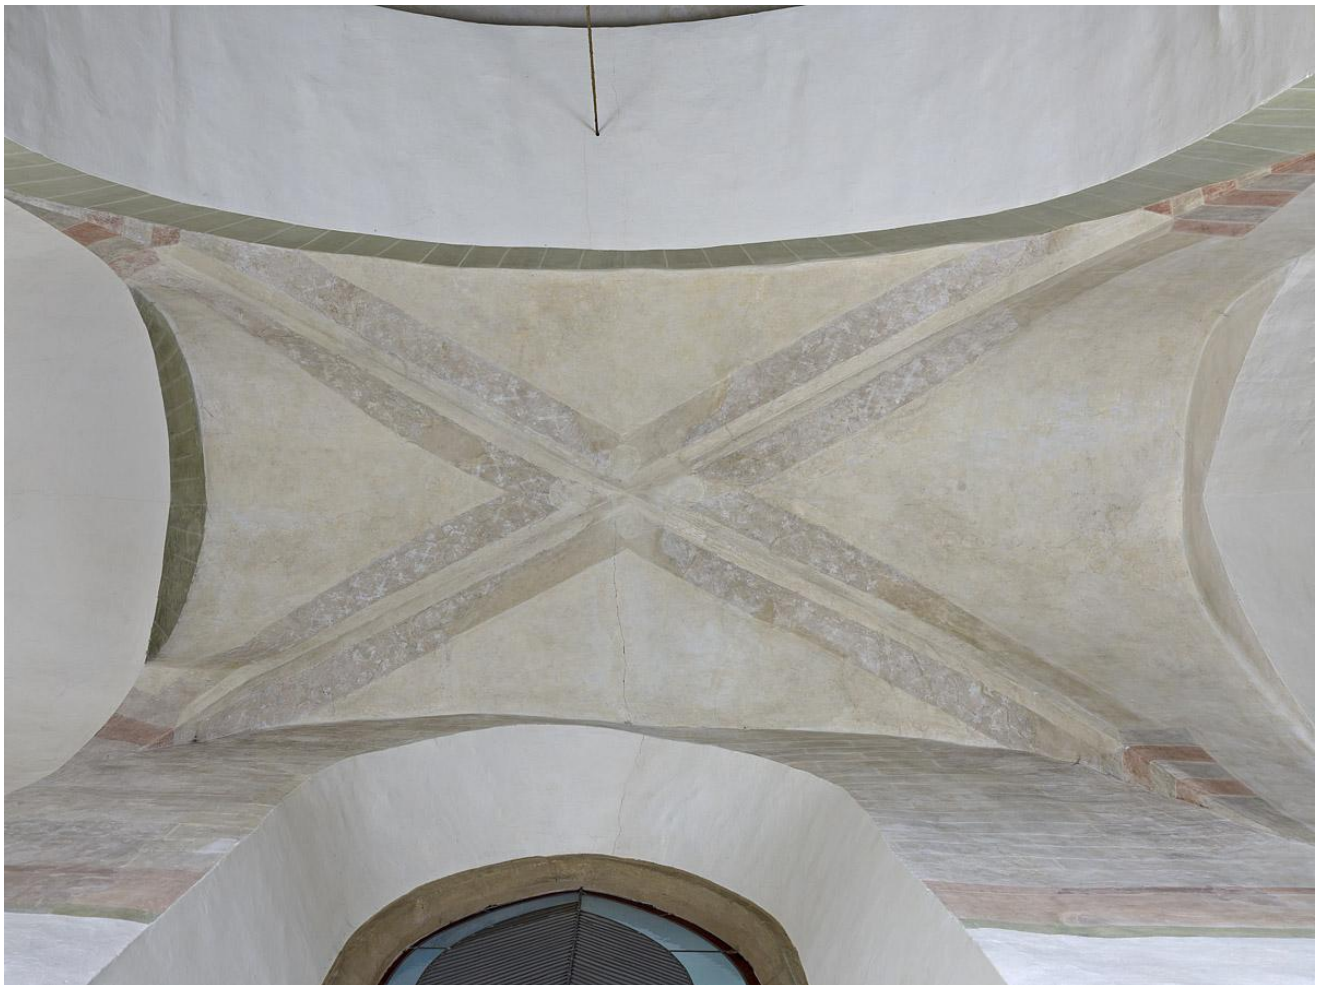
Beschreibung / Blickrichtung	Detail aus voriger Abbildung

Vom gemalten Schlussstein haben sich keine originalen Befunde erhalten, deutlich ist jedoch, dass er schlichter gehalten war, als die beiden Schlusssteine im Mittelschiff.
