FOTODOKUMENTATION

Ort-Ortsteil	44265 Dortmund-Wellinghofen	 
Straße	An der Kirche 1	
Kulturobjekt	Ev. Kirche St. Chrysanthus und Daria, Wandmalerei	
KLARA-ID	016044 (Kirche)	
Autor	Foto: Heiling, Text: Skriver	
Aufnahmeart	digital	
Aufnahmedatum	25.10.2012	
Fotonummer/ Dateiname	107624MRR_2012_10_25_01	 
Raumnummer		
Beschreibung / Blickrichtung	Blick ins östliche Mittelschiffgewölbe gen Westen

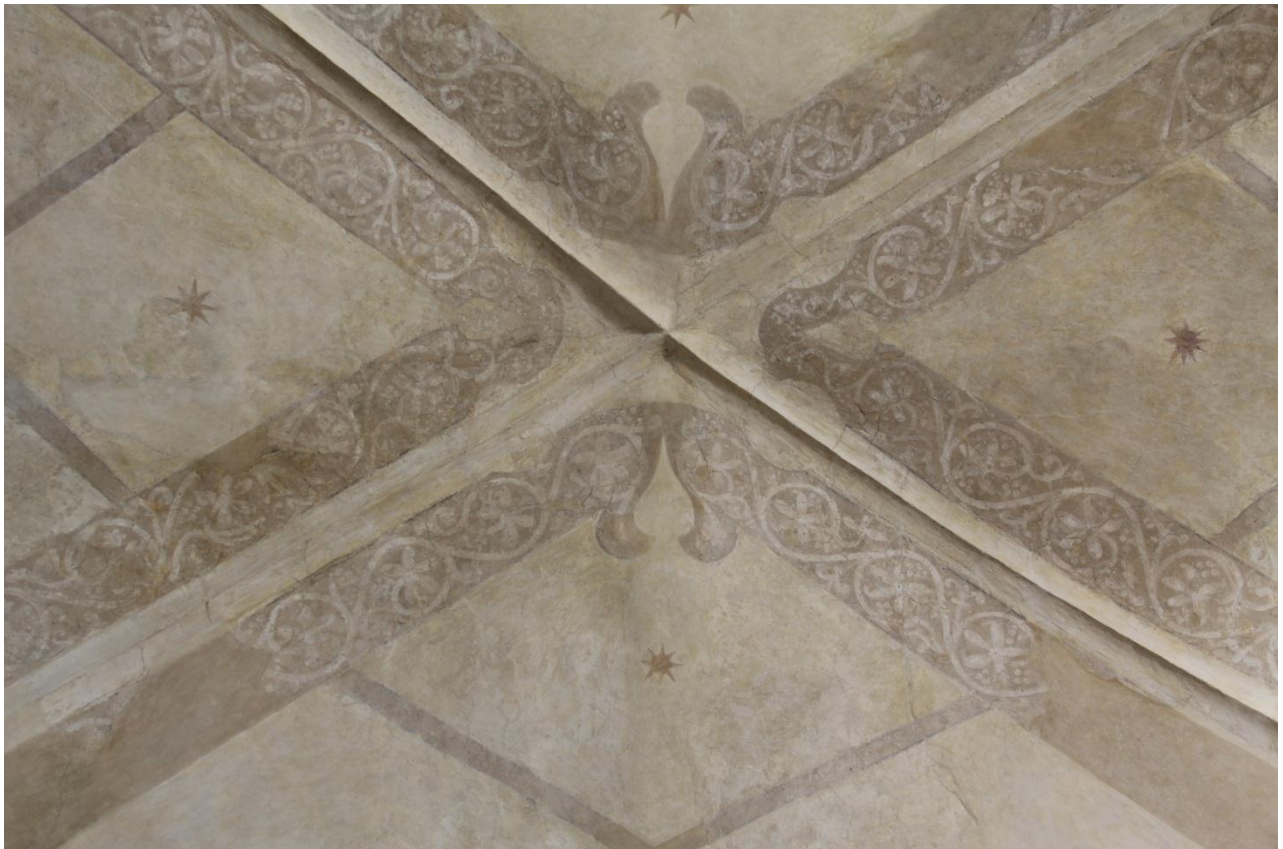
Blick ins Gewölbe mit scharf aufgeputzten Graten und weißer Ornamentik auf gelblichem Putzgrund auf den Gratbegleitbändern.

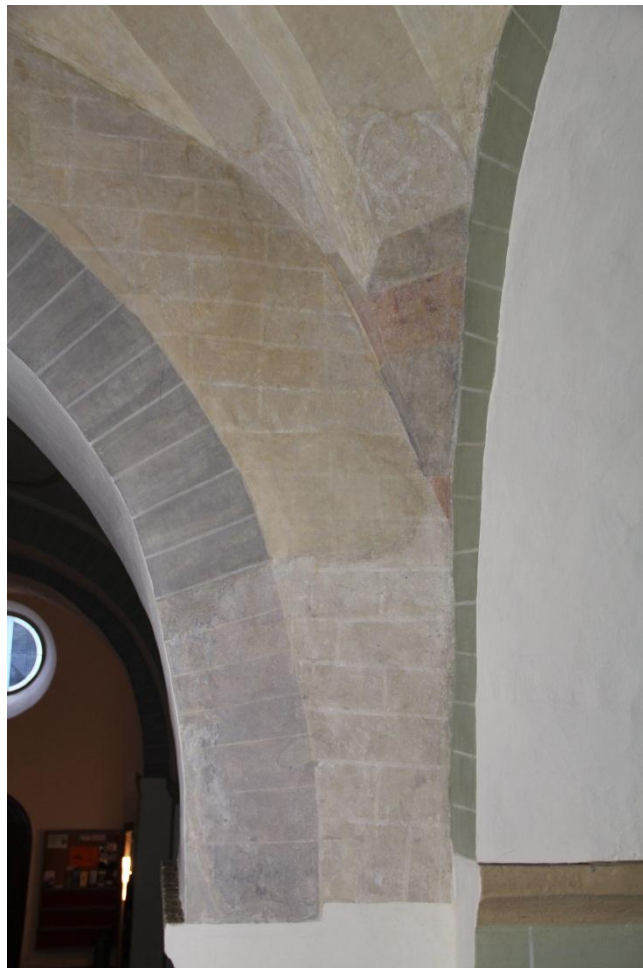
Ort-Ortsteil	44265 Dortmund-Wellinghofen	 
Straße	An der Kirche 1	
Kulturobjekt	Ev. Kirche St. Chrysanthus und Daria, Wandmalerei	
KLARA-ID	016044 (Kirche)	
Autor	Foto: Heiling, Text: Skriver	
Aufnahmeart	digital	
Aufnahmedatum	25.10.2012	
Fotonummer/ Dateiname	107624MRR_2012_10_25_02	 
Raumnummer		
Beschreibung / Blickrichtung	Blick auf die nordwestliche Ecke des östlichen Mittelschiffgewölbes

Gut erkennbar sind die originalen Putzpartien mit gemalter Quaderung auf der Gurtbogenstirn und der seitlich daran anschließenden Wandfläche.

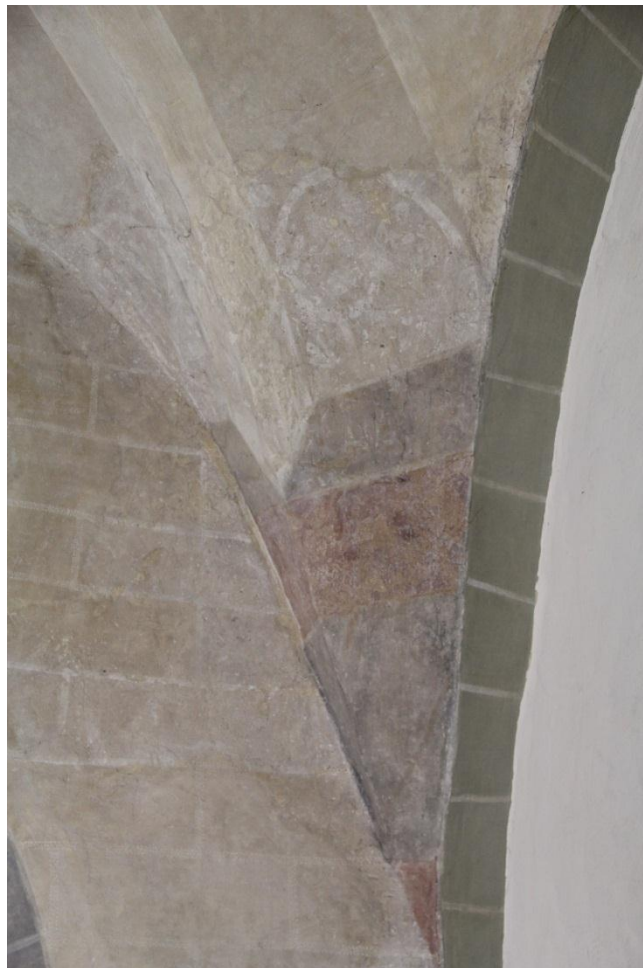
Raumnummer		
Beschreibung / Blickrichtung	Detail aus Abb. S. 2

Die Zwickelschuh sind aus marmorierten Quadern, jeweils im Wechsel aus grauen und roten Quadern gestaltet, die auf der Nord- und Südseite wiederum jeweils andersfarbig beginnen.

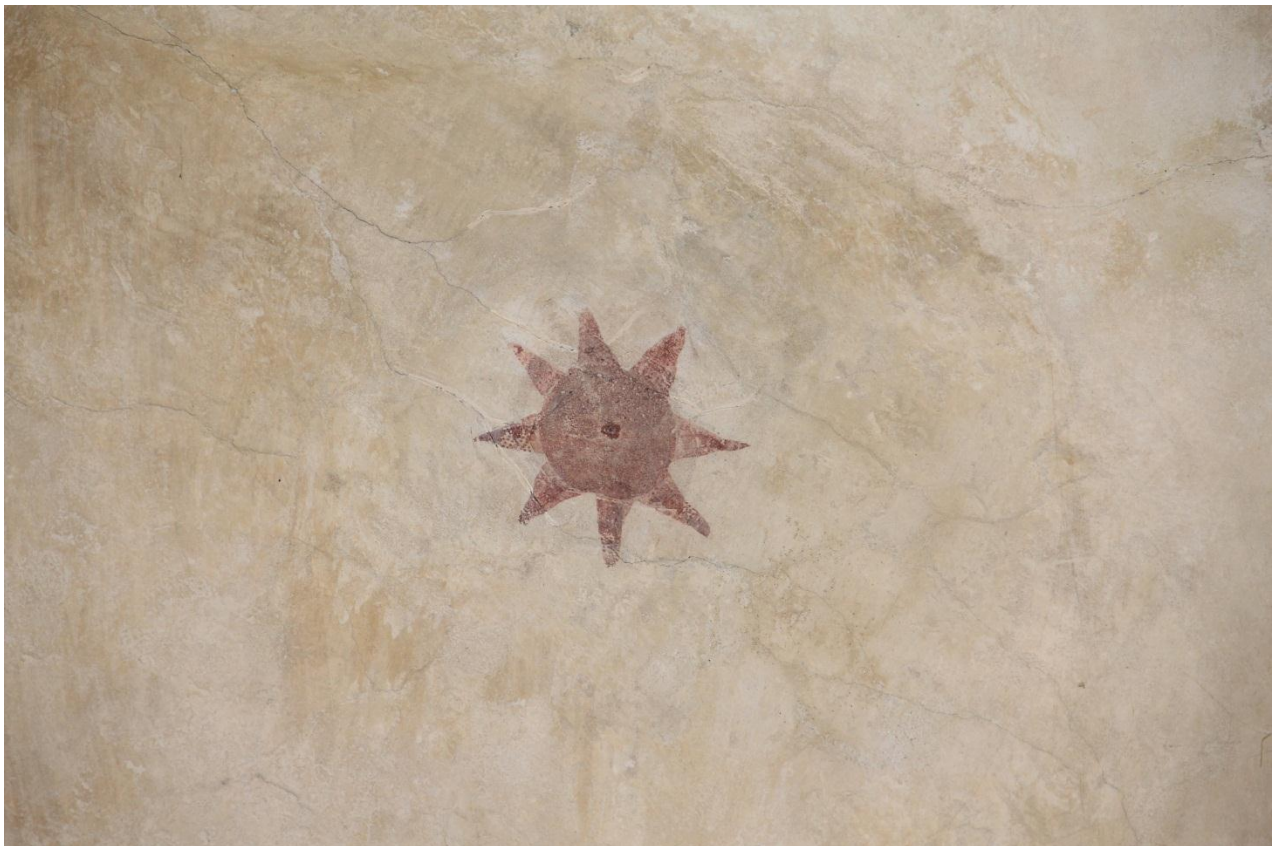
Ort-Ortsteil	44265 Dortmund-Wellinghofen	 
Straße	An der Kirche 1	
Kulturobjekt	Ev. Kirche St. Chrysanthus und Daria, Wandmalerei	
KLARA-ID	016044 (Kirche)	
Autor	Foto: Heiling, Text: Skriver	
Aufnahmeart	digital	
Aufnahmedatum	25.10.2012	
Fotonummer/ Dateiname	107624MRR_2012_10_25_06	 
Raumnummer		
Beschreibung / Blickrichtung	Blick auf einen Stern in der nördlichen Gewölbekappe des Ostgewölbes

Blick auf einen roten Stern, dessen kreisförmiger Körper mit einem Zirkel konstruiert wurde; der Zirkeleinstich in der Mitte und der Kreis zeichnen sich ab.

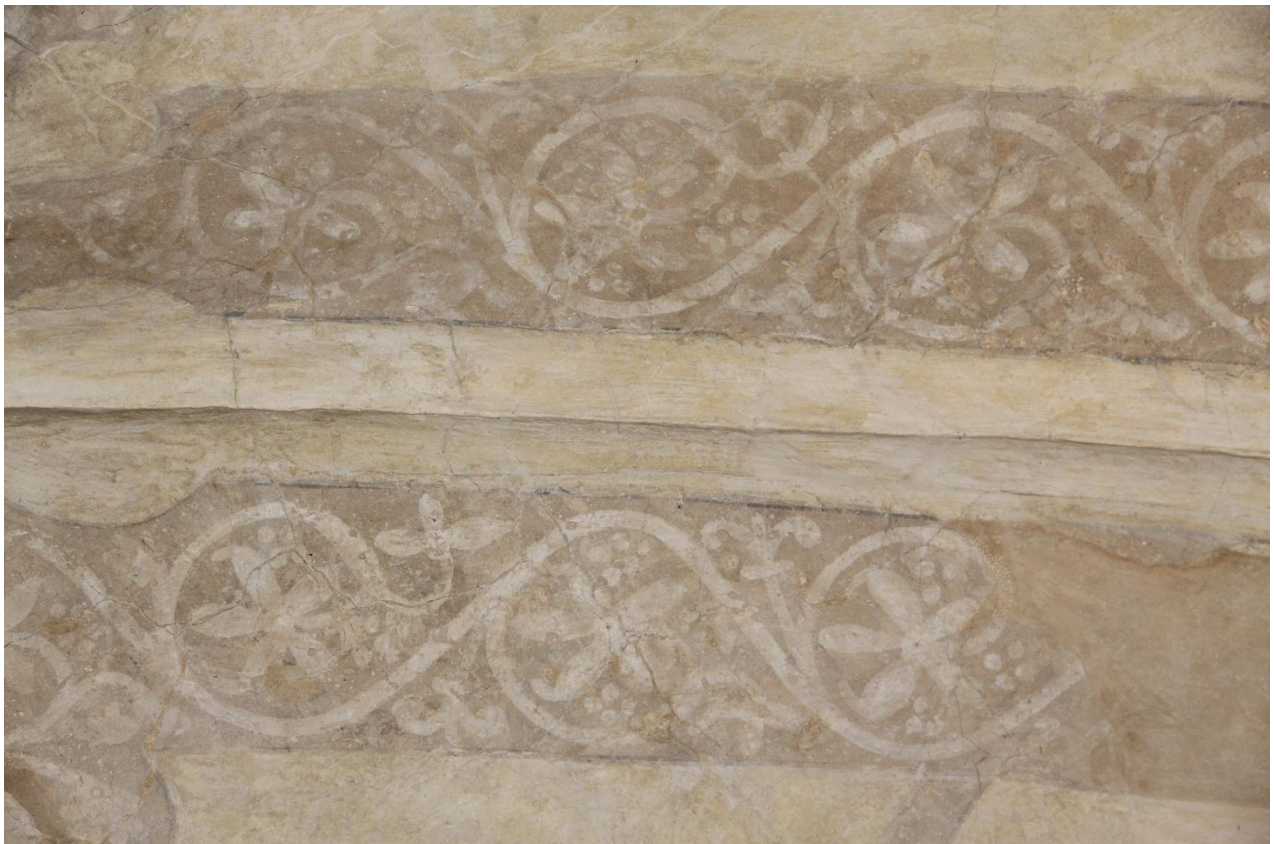
Ort-Ortsteil	44265 Dortmund-Wellinghofen	 
Straße	An der Kirche 1	
Kulturobjekt	Ev. Kirche St. Chrysanthus und Daria, Wandmalerei	
KLARA-ID	016044 (Kirche)	
Autor	Foto: Heiling, Text: Skriver	
Aufnahmeart	digital	
Aufnahmedatum	25.10.2012	
Fotonummer/ Dateiname	107624MRR_2012_10_25_07	 
Raumnummer		
Beschreibung / Blickrichtung	Blick ins östliche Gewölbe, Detailaufnahme

Gut erhaltene Partie des Gratbegleitbandes mit schwarzer Kontur vor weißer Gewölbekappe.

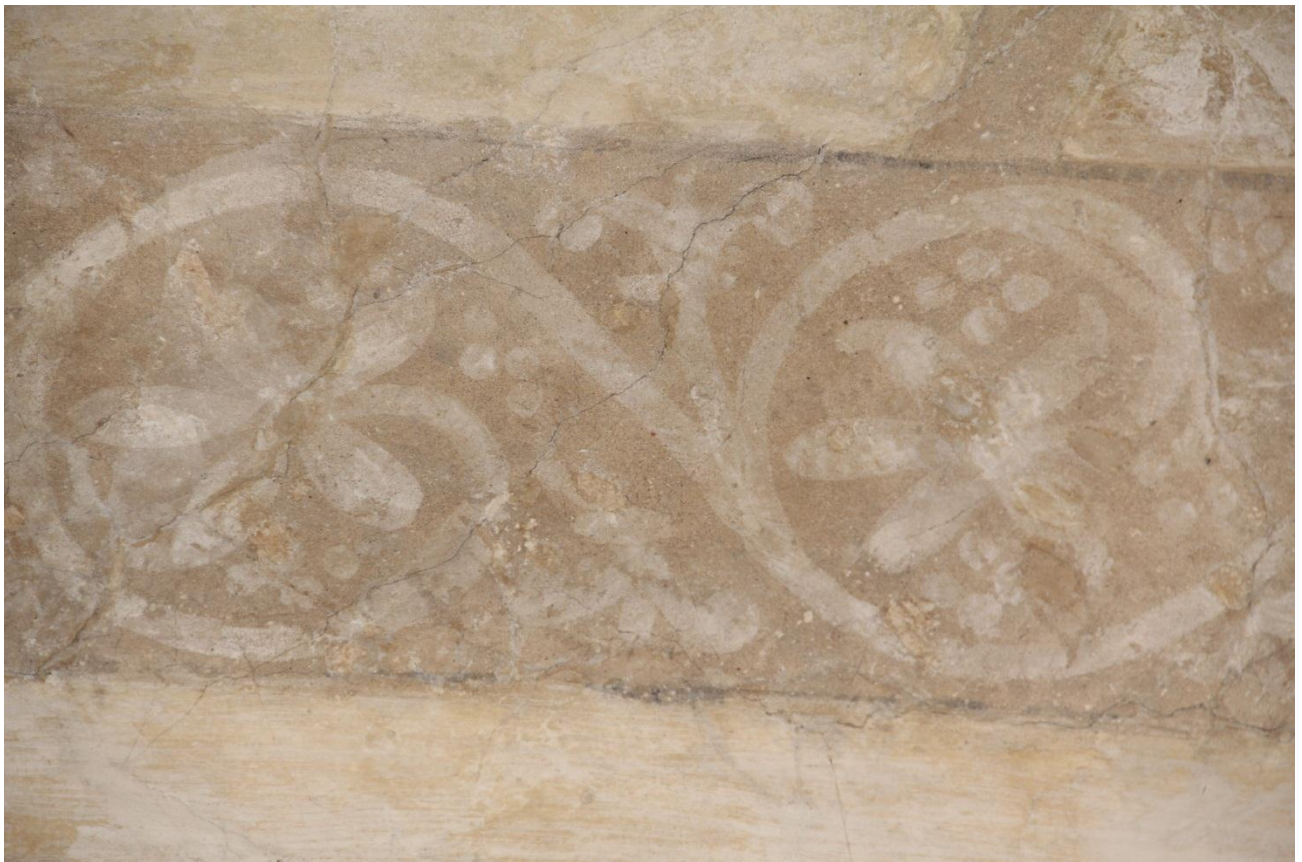
Ort-Ortsteil	44265 Dortmund-Wellinghofen	 
Straße	An der Kirche 1	
Kulturobjekt	Ev. Kirche St. Chrysanthus und Daria, Wandmalerei	
KLARA-ID	016044 (Kirche)	
Autor	Foto: Heiling, Text: Skriver	
Aufnahmeart	digital	
Aufnahmedatum	25.10.2012	
Fotonummer/ Dateiname	107624MRR_2012_10_25_08	 
Raumnummer		
Beschreibung / Blickrichtung	Detail des Ornamentbandes auf dem Ostgewölbe

Detail der Blattsterne mit Blüten.

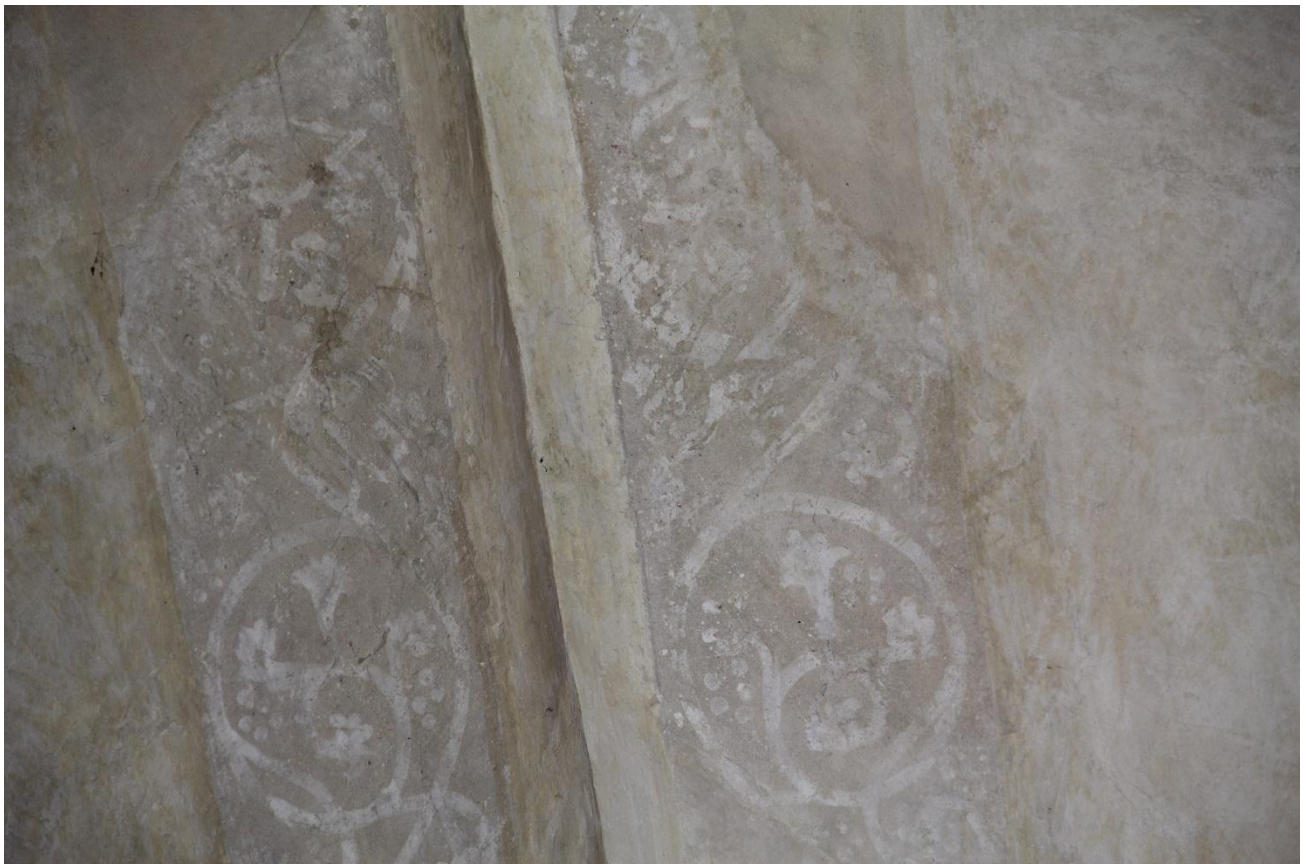
Ort-Ortsteil	44265 Dortmund-Wellinghofen	 
Straße	An der Kirche 1	
Kulturobjekt	Ev. Kirche St. Chrysanthus und Daria, Wandmalerei	
KLARA-ID	016044 (Kirche)	
Autor	Foto: Heiling, Text: Skriver	
Aufnahmeart	digital	
Aufnahmedatum	25.10.2012	
Fotonummer/ Dateiname	107624MRR_2012_10_25_09	 
Raumnummer		
Beschreibung / Blickrichtung	Detail der Gratornamentik im westlichen Mittelschiffgewölbe

Dekor aus Wellenranken, deren Seitentriebe in Blattranken und Trauben enden.

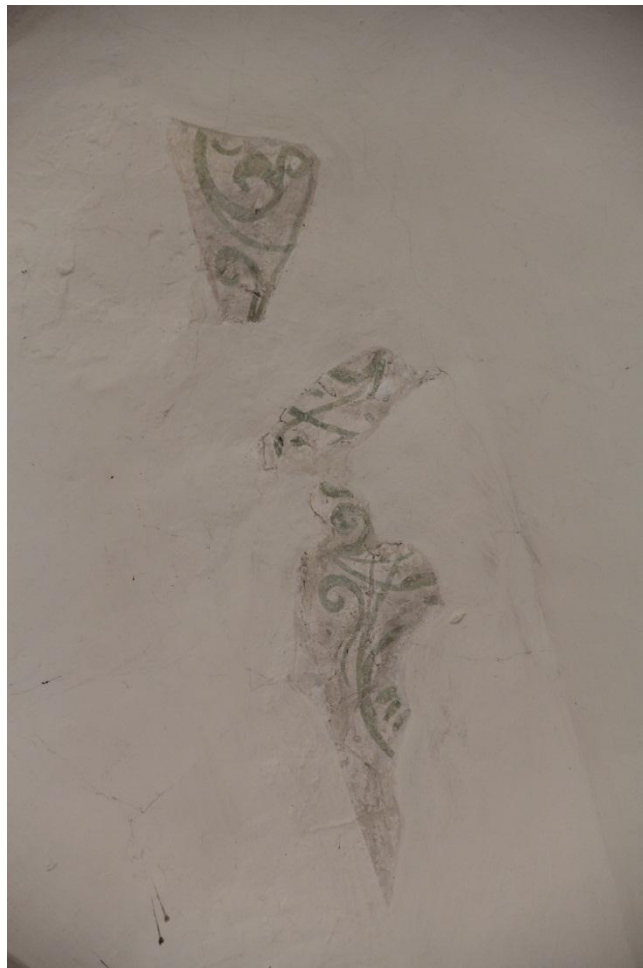
Raumnummer		
Beschreibung / Blickrichtung	Blick in die Nordwestecke des Turmgewölbes

Gratbegleitband mit Wellenranken im Turmgewölbe. Die Wellenranken stehen in Grün vor weißem Grund und sind sehr filigran ausgestaltet.

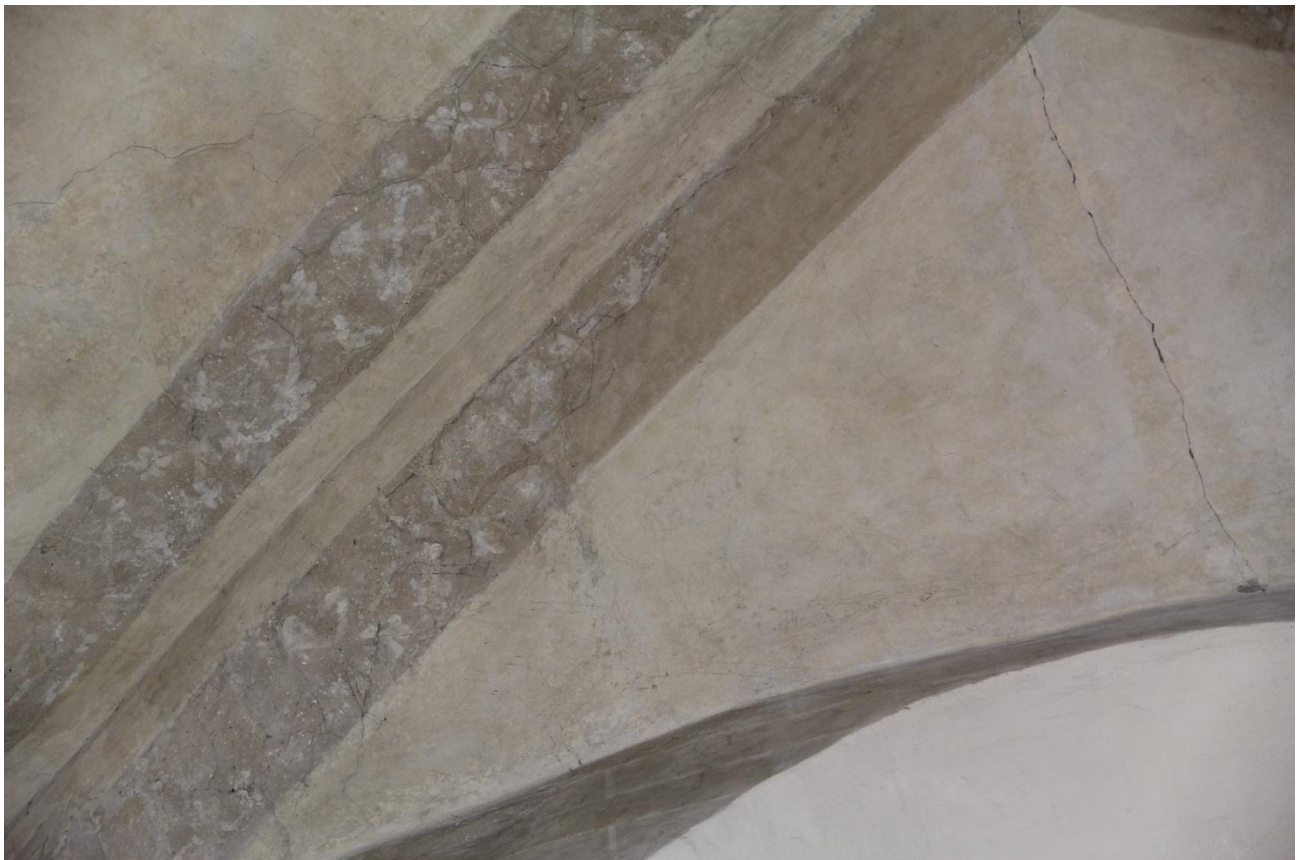
Raumnummer		
Beschreibung / Blickrichtung	Blick ins Gewölbe des ehemaligen südlichen Querhausarms.

Das Ornamentband zeigt hier gekreuzte Blattstiele mit lilienförmigen Enden.

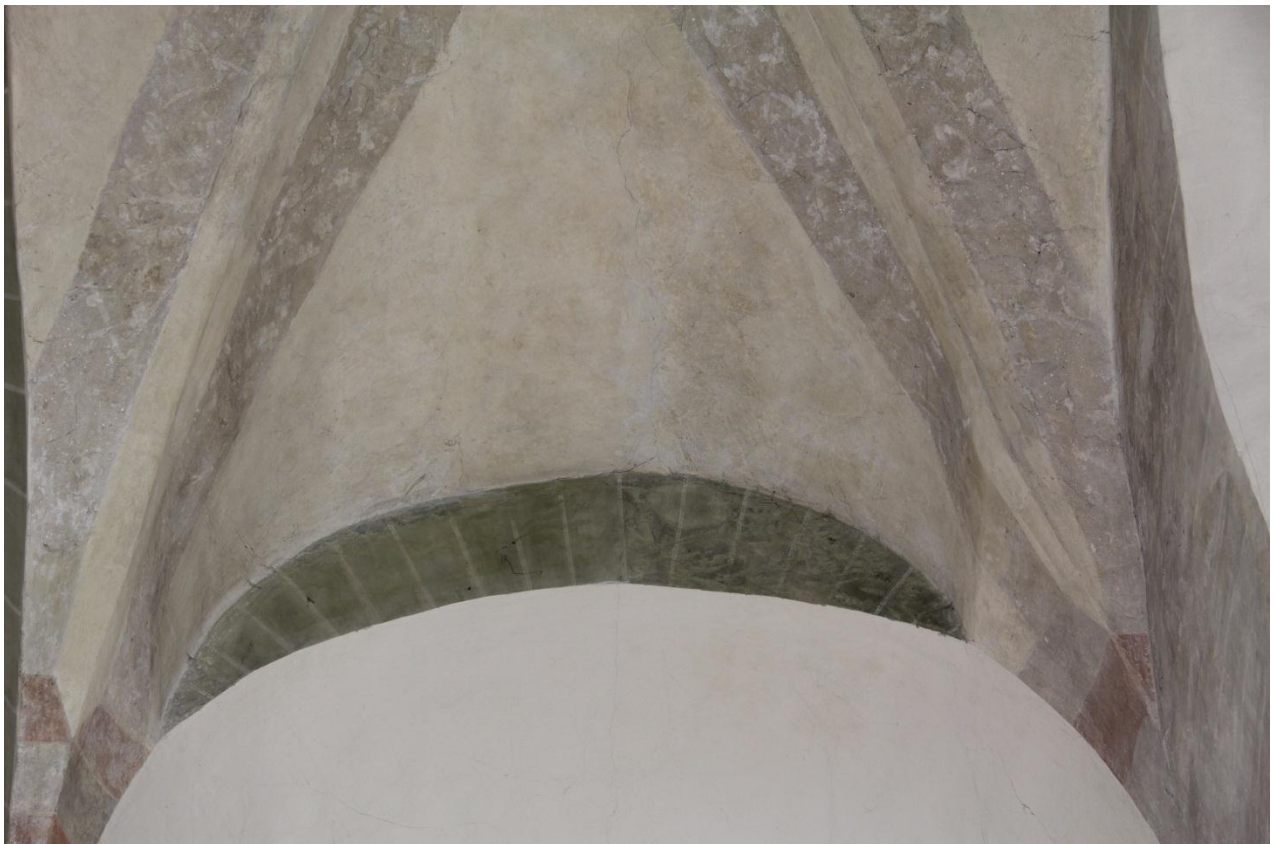
Ort-Ortsteil	44265 Dortmund-Wellinghofen	 
Straße	An der Kirche 1	
Kulturobjekt	Ev. Kirche St. Chrysanthus und Daria, Wandmalerei	
KLARA-ID	016044 (Kirche)	
Autor	Foto: Heiling, Text: Skriver	
Aufnahmeart	digital	
Aufnahmedatum	25.10.2012	
Fotonummer/ Dateiname	107624MRR_2012_10_25_13	 
Raumnummer		
Beschreibung / Blickrichtung	Blick auf den Gewölbeansatz über der südlichen Nebenapsis

Von der grün gequadrerten Apsisstirn geben noch einige gute Befundstellen Zeugnis.

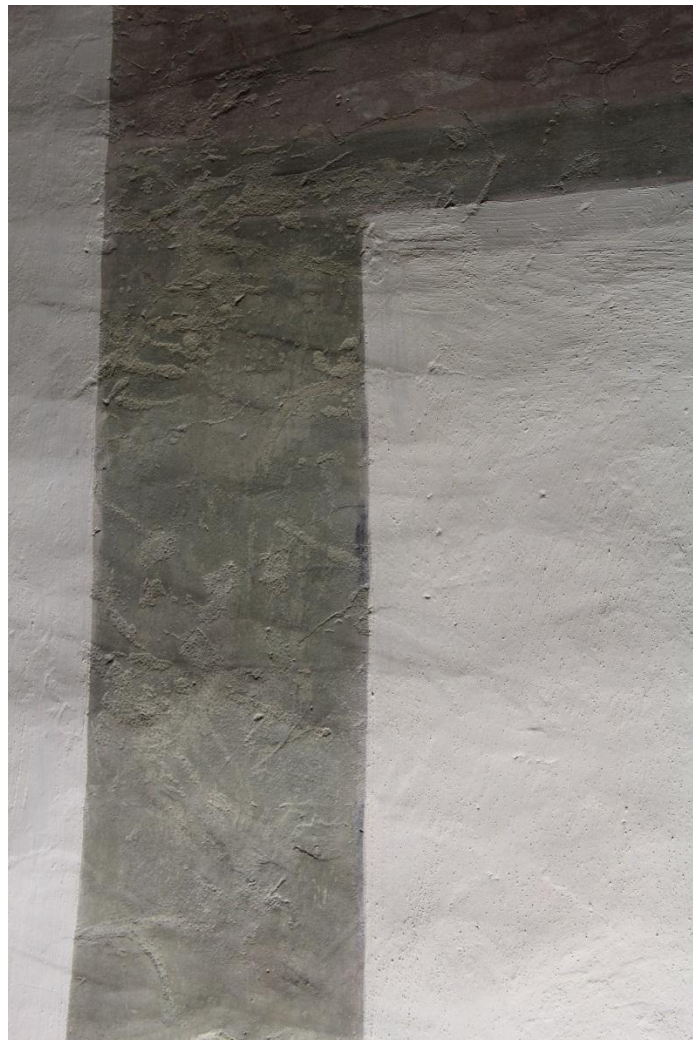
Raumnummer		
Beschreibung / Blickrichtung	Detail der unteren Südwand gen Osten

Im Bild ist ein graues rahmendes Band, das unterhalb des roten Ornamentbandes und vertikal herabzieht. Es grenzt die südliche Wandfläche von der weißen Südapsis ab und rahmte wahrscheinlich eine Teppichmalerei, die sich auf der Südwand gen Westen anschloss.

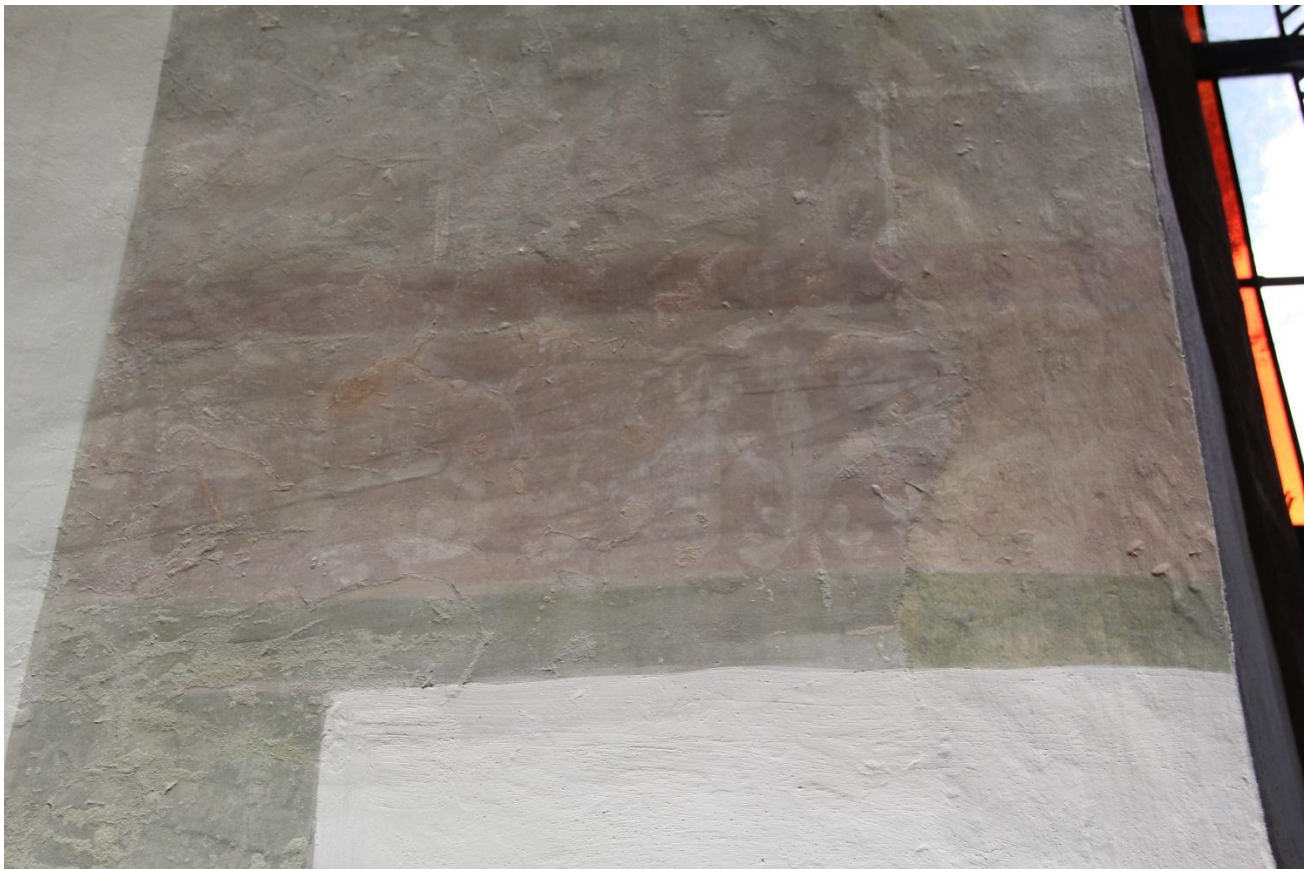
Ort-Ortsteil	44265 Dortmund-Wellinghofen	 
Straße	An der Kirche 1	
Kulturobjekt	Ev. Kirche St. Chrysanthus und Daria, Wandmalerei	
KLARA-ID	016044 (Kirche)	
Autor	Foto: Heiling, Text: Skriver	
Aufnahmeart	digital	
Aufnahmedatum	25.10.2012	
Fotonummer/ Dateiname	107624MRR_2012_10_25_15	 
Raumnummer		
Beschreibung / Blickrichtung	Detail des Ornamentbandes auf der Südwand, was ehemals unterhalb des romanischen Fensters entlang zog.

Nur schwach lässt sich der ehemalige Blattfries auf rotem Grund ablesen.

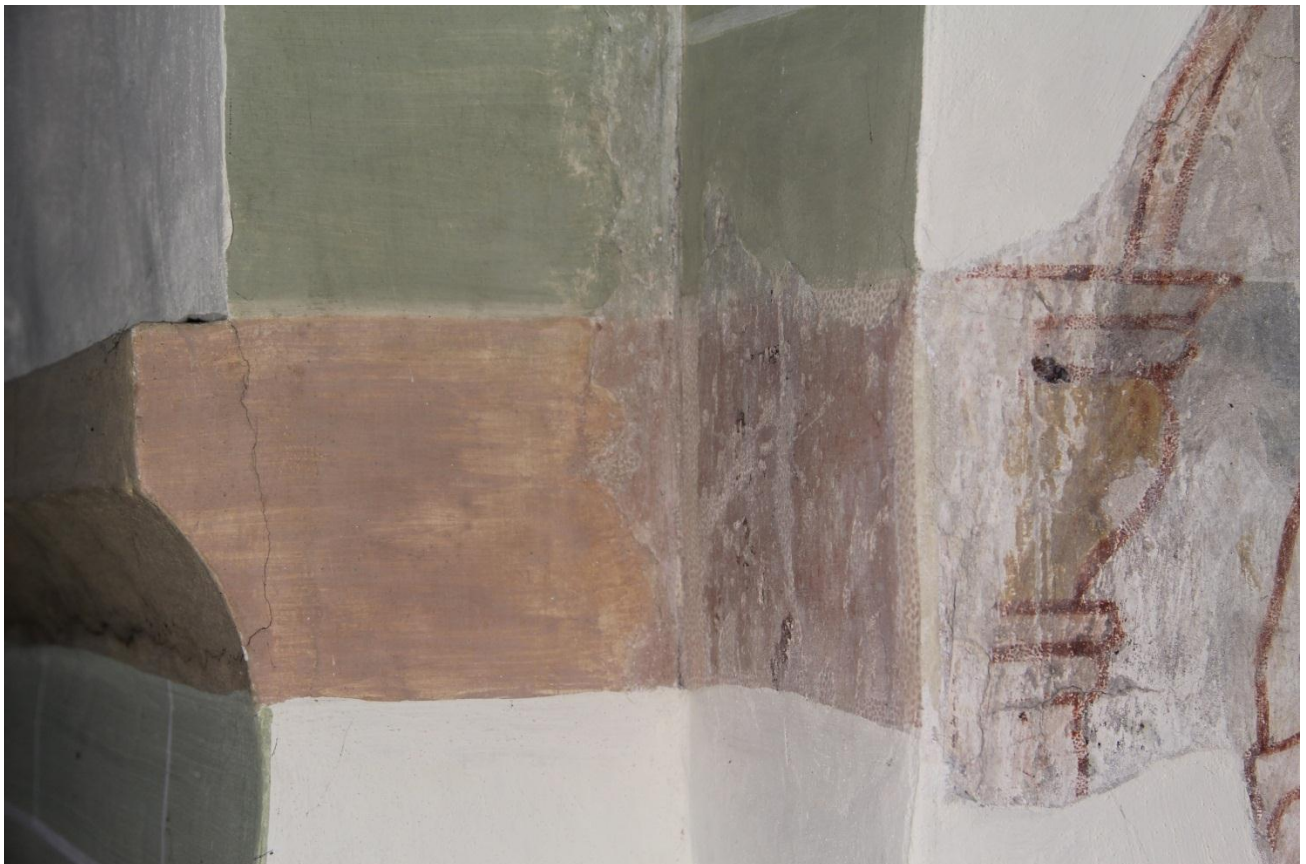
Straße	An der Kirche 1	
Kulturobjekt	Ev. Kirche St. Chrysanthus und Daria, Wandmalerei	
KLARA-ID	016044 (Kirche)	
Autor	Foto: Heiling, Text: Skriver	
Aufnahmeart	digital	
Aufnahmedatum	25.10.2012	
Fotonummer/ Dateiname	107624MRR_2012_10_25_16	 
Raumnummer		
Beschreibung / Blickrichtung	Detail der Nordostecke des östlichen Mittelschiffjochs

An diesem Ausschnitt wird gut sichtbar, dass die gemalte Arkatur aus dem 13. Jahrhundert auf den plastischen und malerisch fortgesetzten roten Kämpfer Bezug nimmt. Die Deckplatte des gemalten Kapitells schließt auf Höhe des Kämpfers an.
