FOTODOKUMENTATION

Ort-Ortsteil	57392 Schmallenberg-Berghausen

Straße	Berghausen 1	
Kulturobjekt	Kath. Kirche St. Cyriakus, Wand- bzw. Gewölbemalerei	
KLARA-ID	030513	
Autor	Text: Skriver 2012	
Aufnahmeart	analog, digitalisiert	
Fotonummer/ Dateiname	Raumfassung_Endzustand_1961	
Raumnummer		
Beschreibung / Blickrichtung	Blick vom Mittelschiff gen Osten

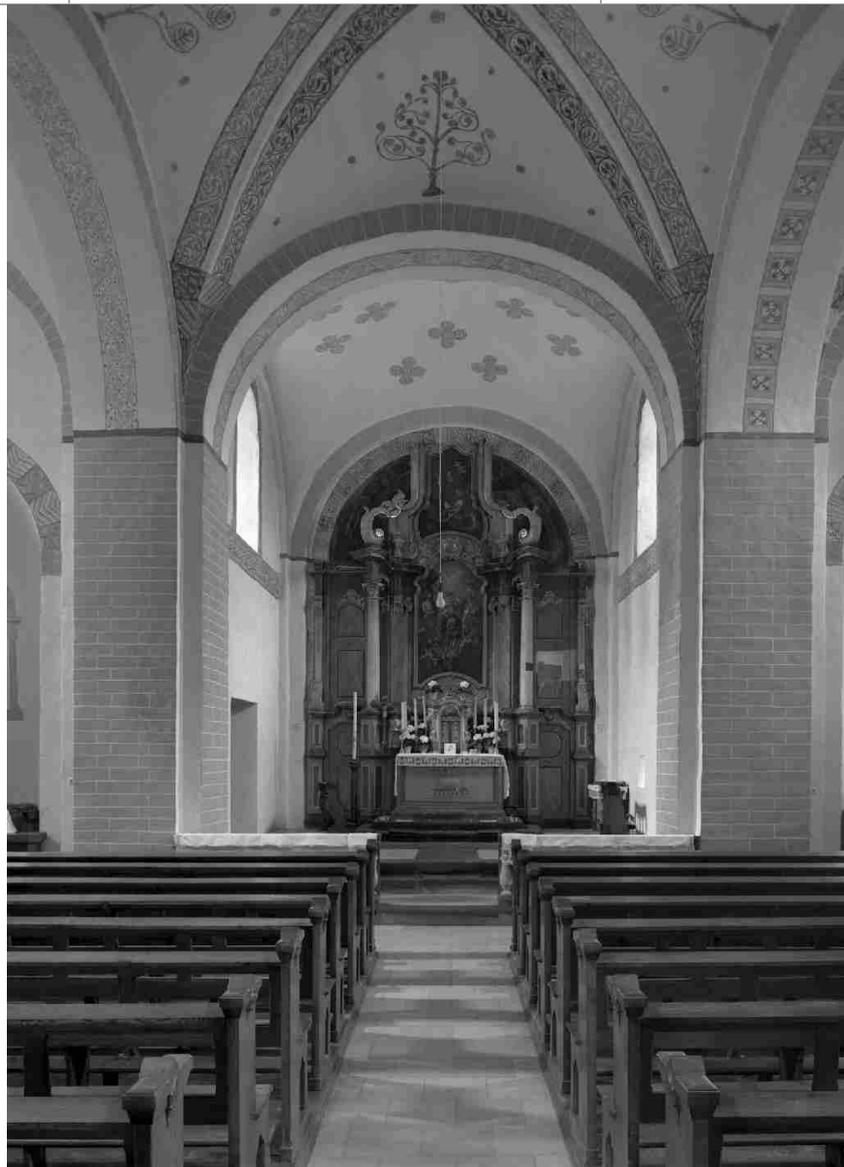
Dieses Foto zeigt den Endzustand der Restaurierung der Raumfassung 1959-60. Der Barockaltar verdeckt noch die Wandmalereien der Apsis. Er wurde 1961 entfernt. Das Foto entstand 1961 also noch vor der Entfernung des Altars.

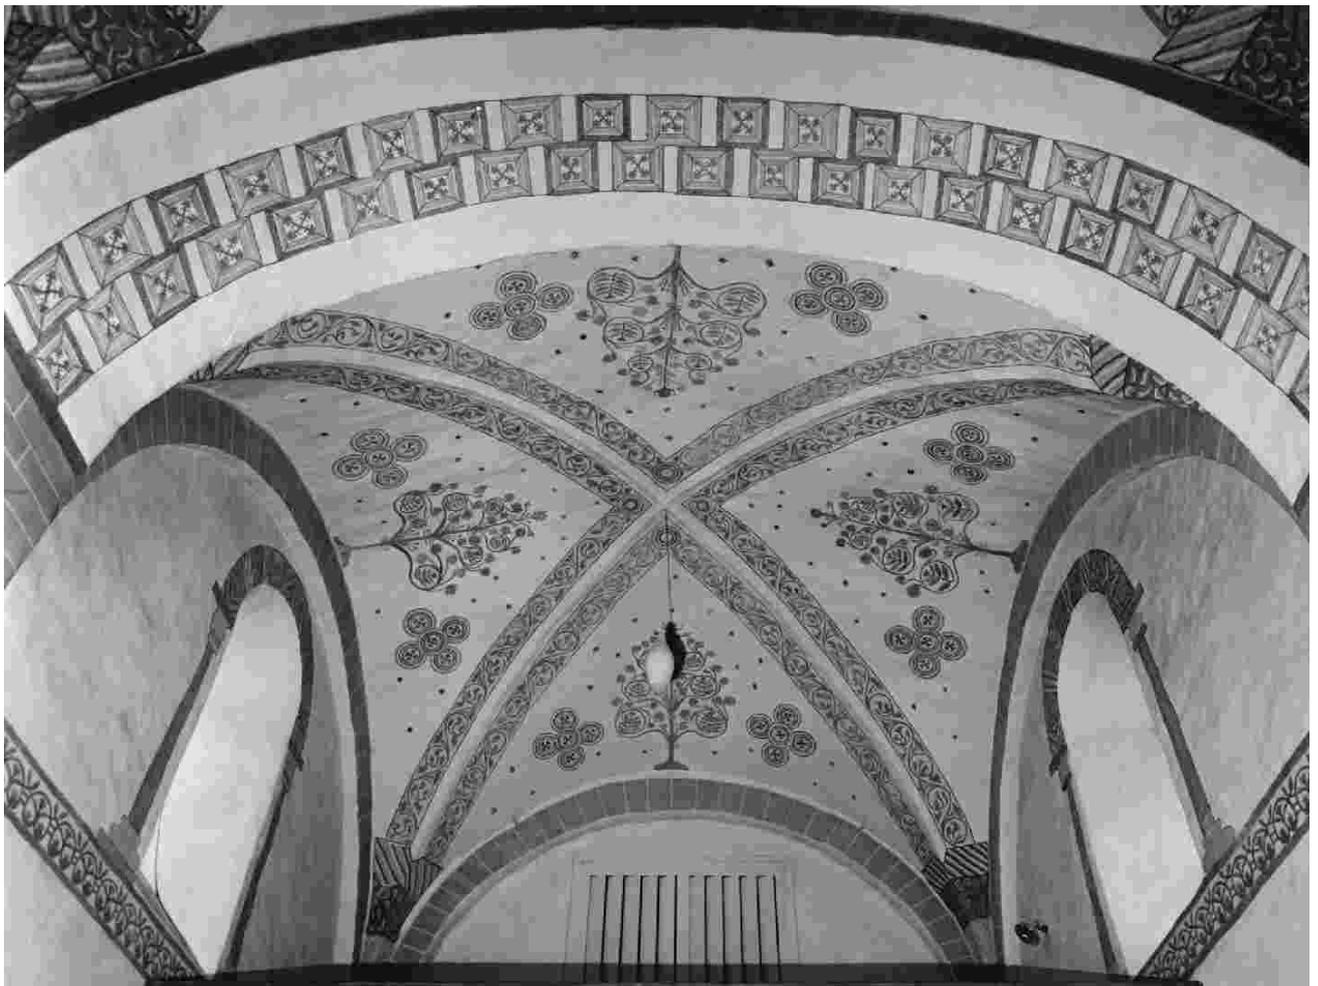
Straße	Berghausen 1	
Kulturobjekt	Kath. Kirche St. Cyriakus, Wand- bzw. Gewölbemalerei	
KLARA-ID	030513	
Autor	Text: Skriver 2012	
Aufnahmeart	analog, digitalisiert	
Fotonummer/ Dateiname	Ms._Gewölbe_Endzustand 1961	
Raumnummer		
Beschreibung / Blickrichtung	Blick ins einzige Mittelschiffgewölbe gen Westen

Das Foto zeigt den Endzustand der Restaurierung der Raumfassung von 1959-60.

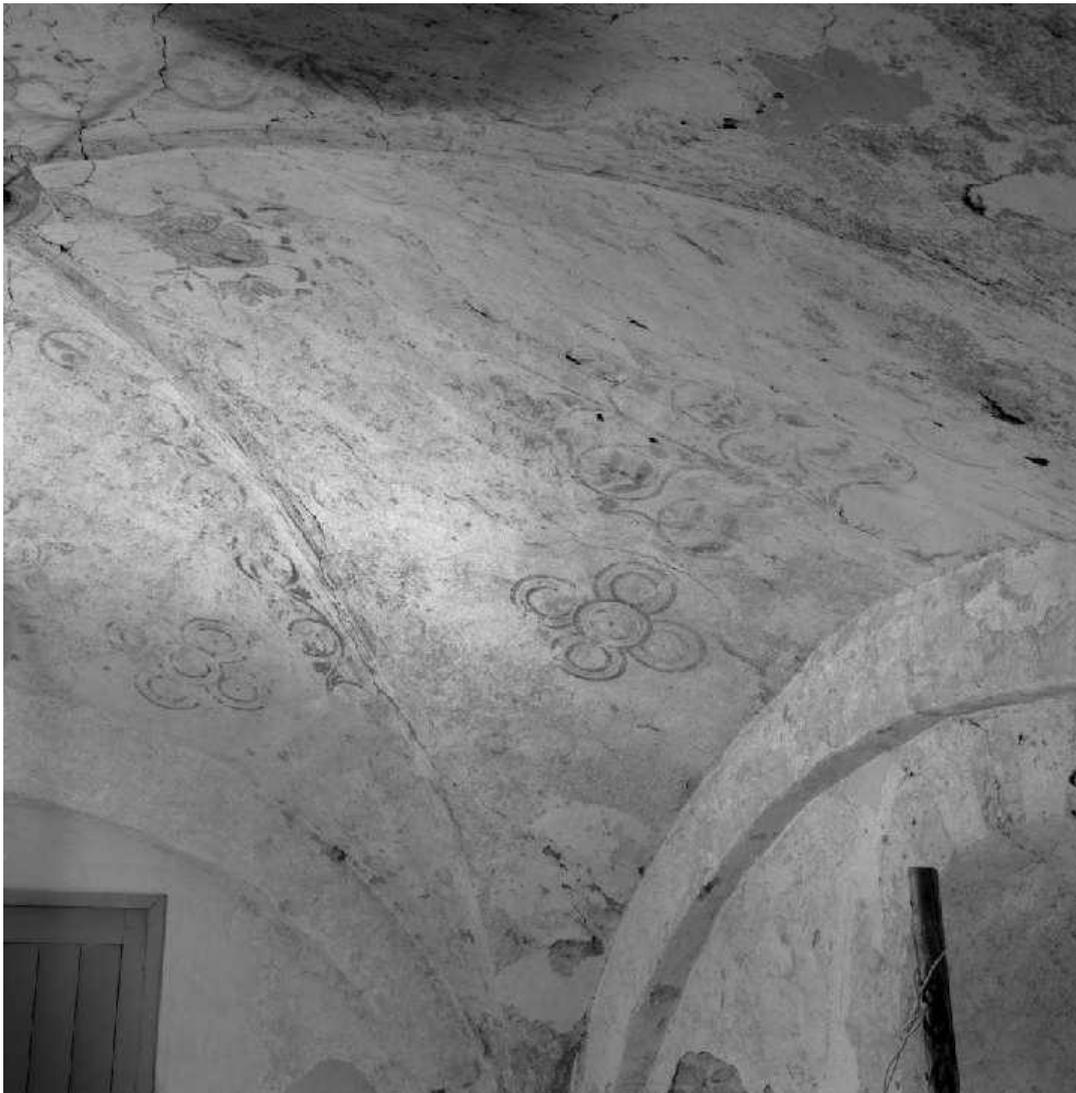
Straße	Berghausen 1	
Kulturobjekt	Kath. Kirche St. Cyriakus, Wand- bzw. Gewölbemalerei	
KLARA-ID	030513	
Autor	Text: Skriver 2012	
Aufnahmeart	analog, digitalisiert	
Fotonummer/ Dateiname	Ms_Gewölbe_N_Befunde_1960	
Raumnummer		
Beschreibung / Blickrichtung	Blick ins Mittelschiff nach Nordwesten

Nach der Freilegung der aufliegenden Kalktünchen kamen 1960 die bauzeitlichen Ornamentbefunde auf den Gewölbekappen zutage. Wir blicken auf die Nordkappe (rechts im Bild), den Gewölbegrat NW und Teile der westlichen Kappe.

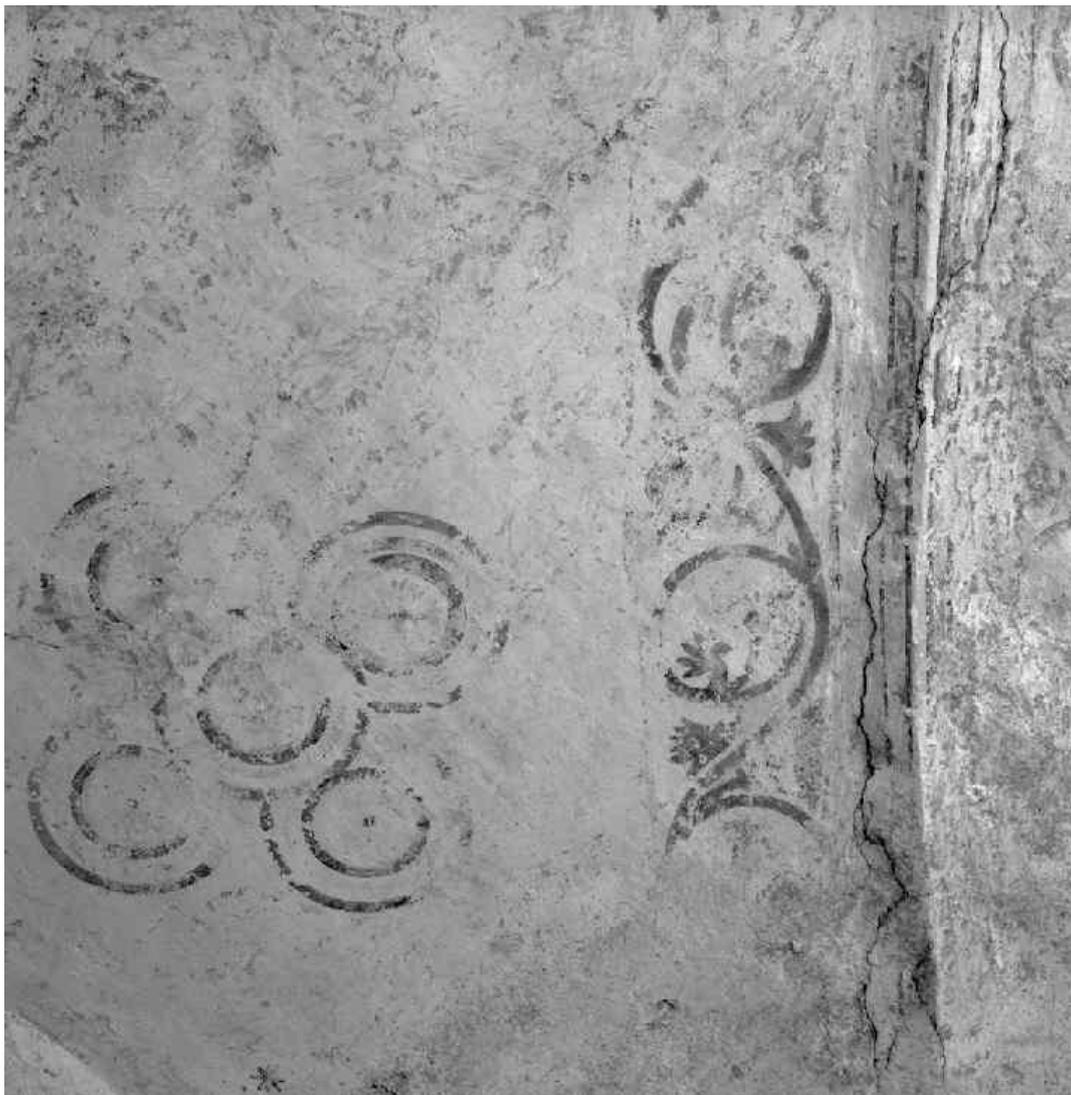
Straße	Berghausen 1	
Kulturobjekt	Kath. Kirche St. Cyriakus, Wand- bzw. Gewölbemalerei	
KLARA-ID	030513	
Autor	Text: Skriver 2012	
Aufnahmeart	analog, digitalisiert	
Fotonummer/ Dateiname	Gratbegleiter_Befund_1960	
Raumnummer	Mittelschiffgewölbe	
Beschreibung / Blickrichtung	Blick auf den Grat NW und die Westkappe

Guter Befund des Gratbegleiters und des nebenliegenden Ornaments aus fünf gruppierten Medaillons, freigelegt 1960. Interessant sind die dunklen Streifen-Begleiter nahe am Grat. Sie wurden nicht rekonstruiert und sind wahrscheinlich als Reste der Übermalung Bergenthals anzusehen

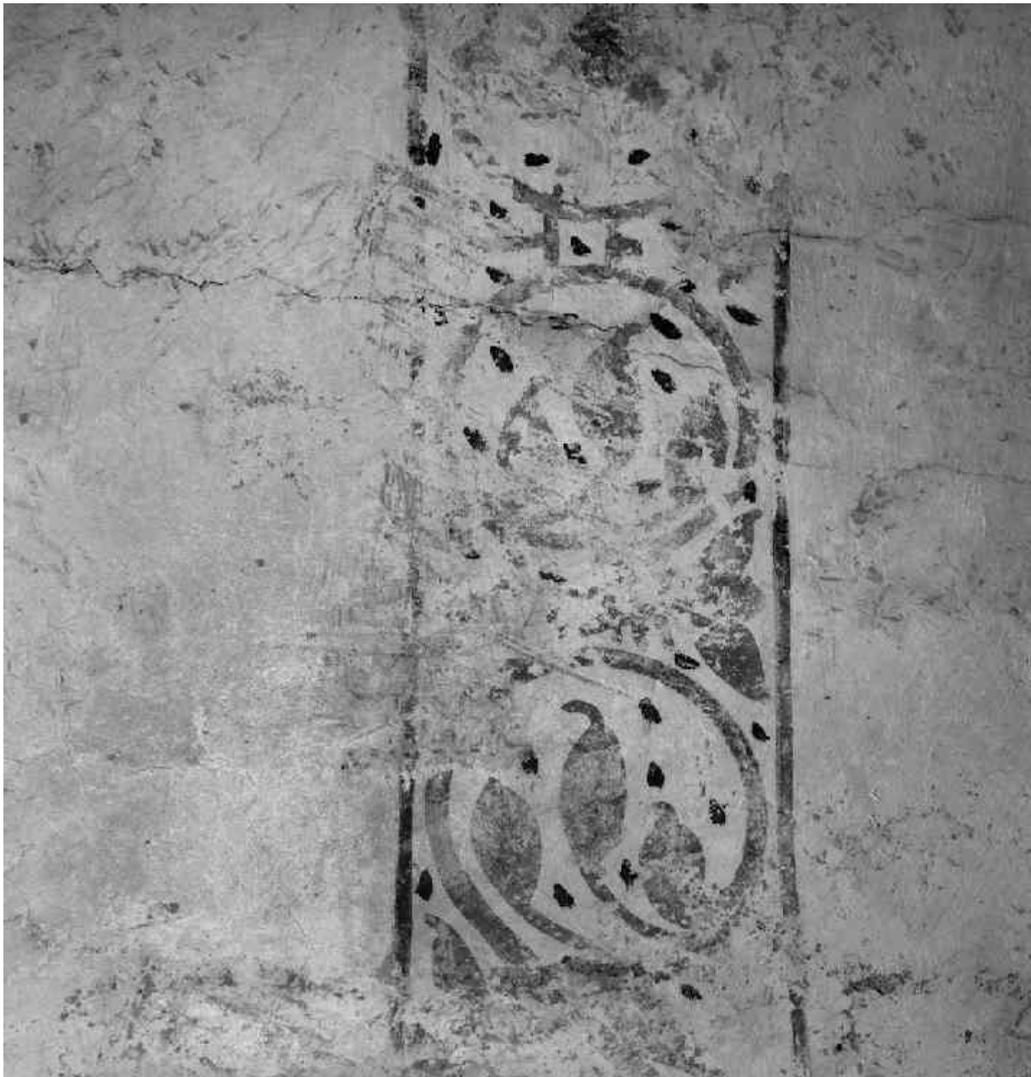
Straße	Berghausen 1	
Kulturobjekt	Kath. Kirche St. Cyriakus, Wand- bzw. Gewölbemalerei	
KLARA-ID	030513	
Autor	Text: Skriver 2012	
Aufnahmeart	analog, digitalisiert	
Fotonummer/ Dateiname	Gurtbogen_Ornamentbefund_1960	
Raumnummer	Zwischen Querhaus und Vierung	
Beschreibung / Blickrichtung	Ornamentband auf der Untersicht des Gurtbogens

Guter Befund des Ornamentbandes am Gurtbogen, das 1960 freigelegt wurde.

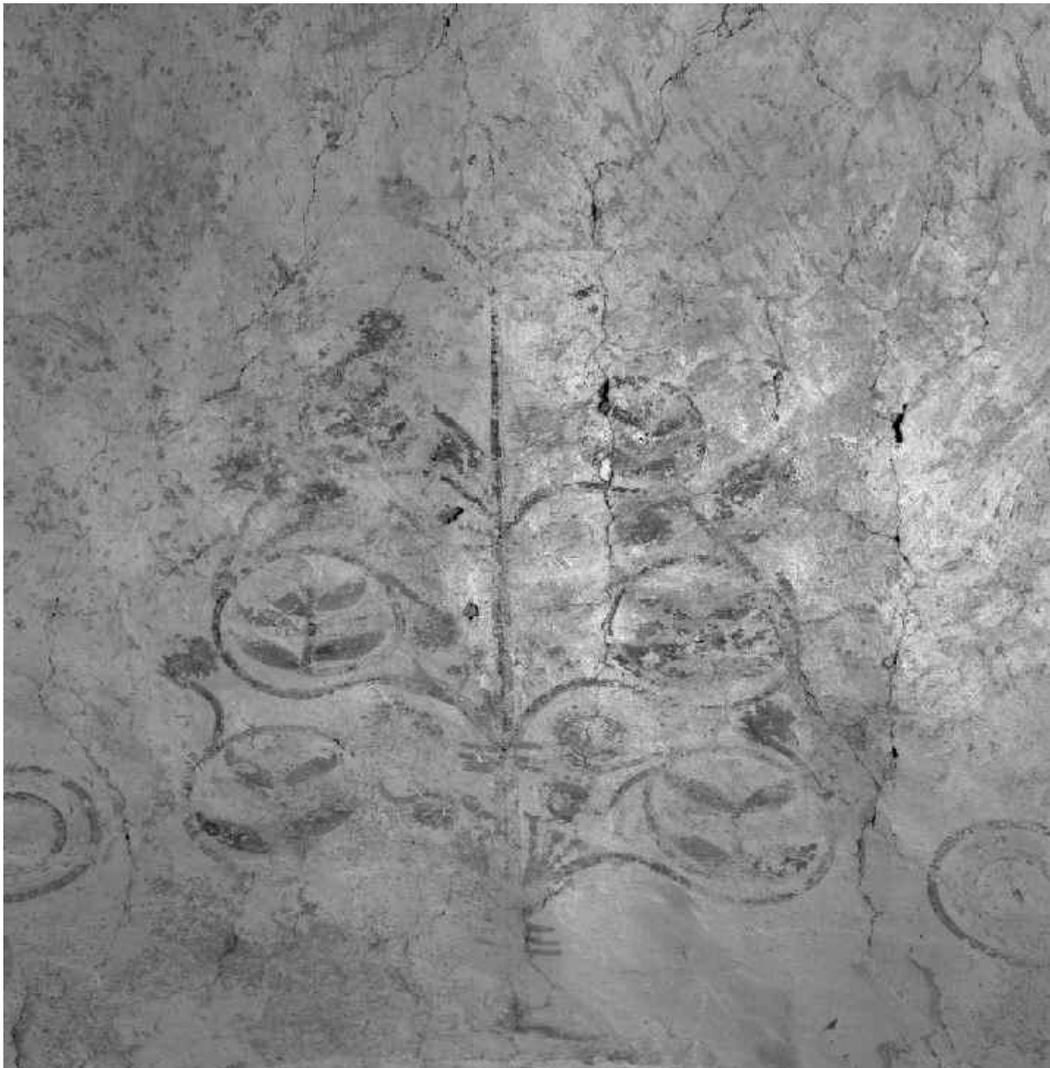
Straße	Berghausen 1	
Kulturobjekt	Kath. Kirche St. Cyriakus, Wand- bzw. Gewölbemalerei	
KLARA-ID	030513	
Autor	Text: Skriver 2012	
Aufnahmeart	analog, digitalisiert	
Fotonummer/ Dateiname	Lebensbaum_Befund_1960	
Raumnummer	Mittelschiffgewölbe, Nordkappe	
Beschreibung / Blickrichtung	Blick auf den Lebensbaum im mittleren unteren Bereich der Nordkappe

Guter Befund eines bauzeitlichen Lebensbaumes auf der Nordkappe des Mittelschiffgewölbes. Deutlich zeichnen sich Risse im Putz ab.

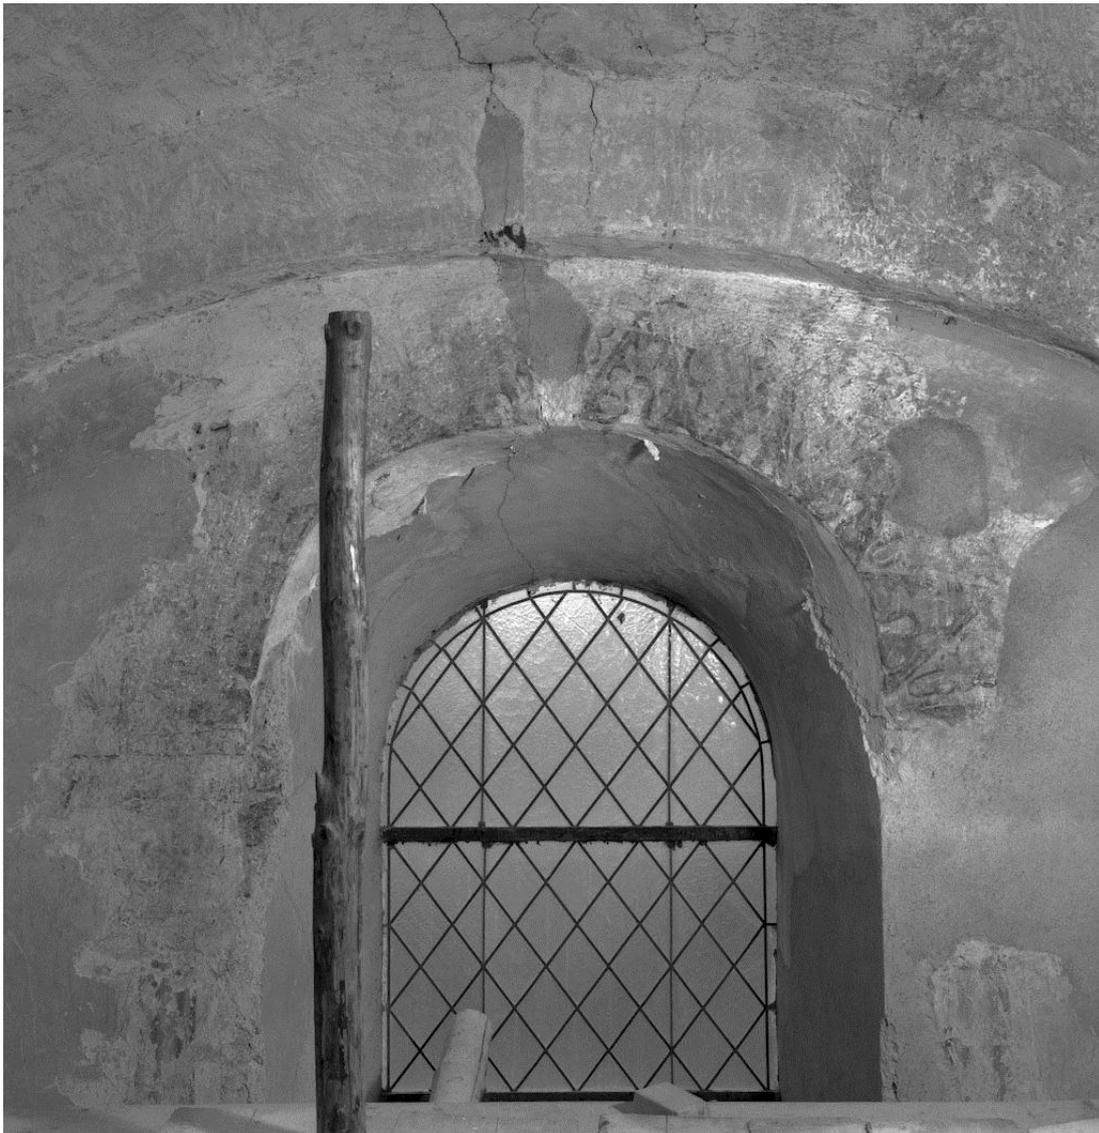
Straße	Berghausen 1	
Kulturobjekt	Kath. Kirche St. Cyriakus, Wand- bzw. Gewölbemalerei	
KLARA-ID	030513	
Autor	Text: Skriver 2012	
Aufnahmeart	analog, digitalisiert	
Fotonummer/ Dateiname	Fensterbogenbefund_1960	
Raumnummer	Querhaus Süd	
Beschreibung / Blickrichtung	Gemalter Fensterbogen auf der Südstirnwand des Querhauses

Guter Befund der bauzeitlichen Bogenrahmung des Fensters auf der südlichen Querhausstirnwand. Ungewöhnlich ist die Form der Bogensteine: Sie sind nicht, wie bei den übrigen Fenstern und der Apsisstirn, gequadert, sondern als Wolfszahnornament als Zacken ausgebildet, die ineinander greifen. Diese sind mit Palmetten gefüllt.

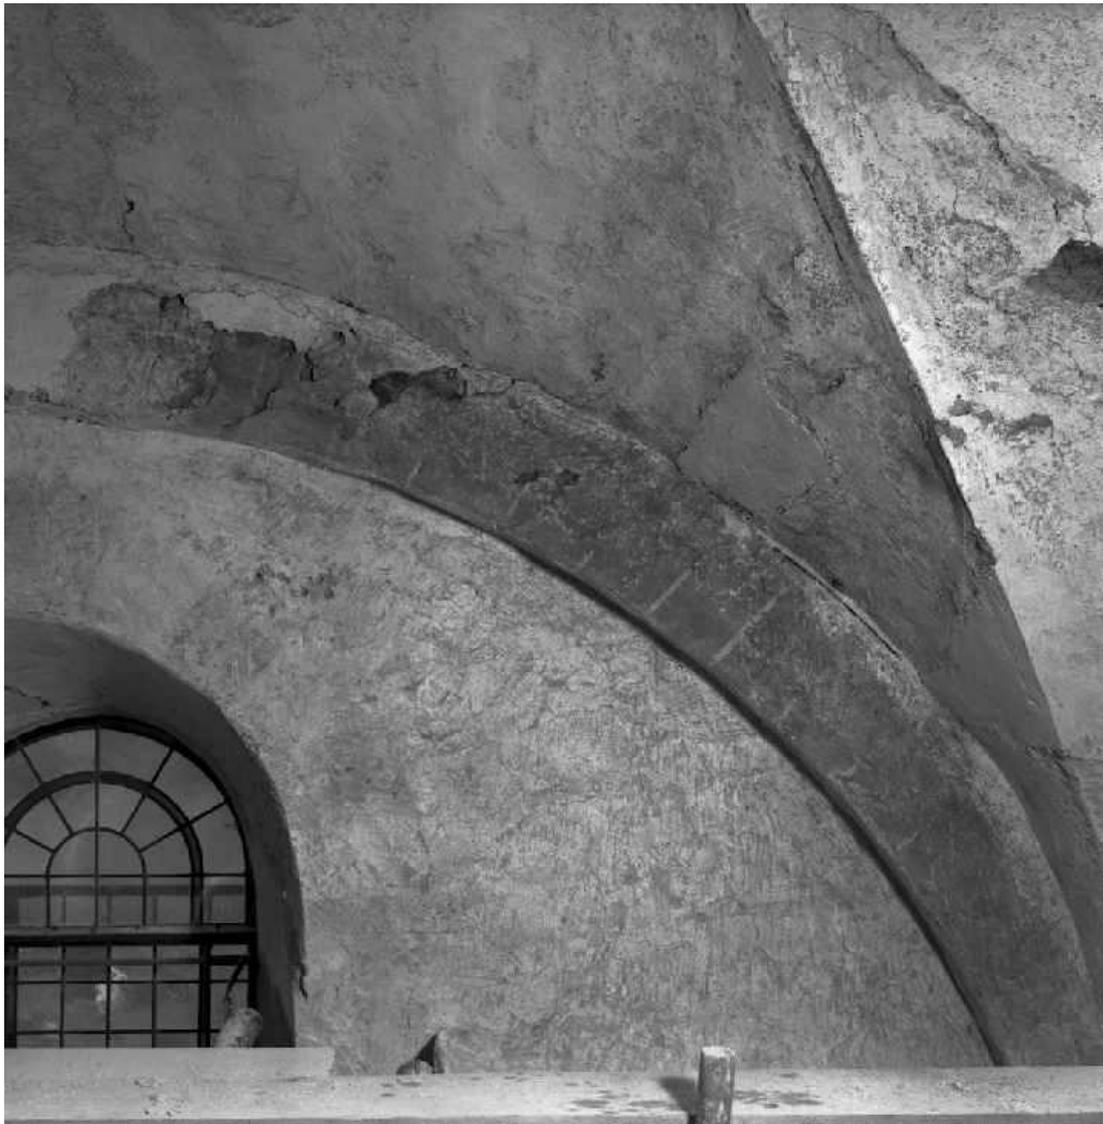
Straße	Berghausen 1	
Kulturobjekt	Kath. Kirche St. Cyriakus, Wand- bzw. Gewölbemalerei	
KLARA-ID	030513	
Autor	Text: Skriver 2012	
Aufnahmeart	analog, digitalisiert	
Fotonummer/ Dateiname	Scheidbogenbefund_1960	
Raumnummer		
Beschreibung / Blickrichtung	Blick auf einen Scheidbogen vor einer Wandfläche

Guter Befund der grünen Farbfassung der Scheidbögen mit weißem Fugenstrich vor den weißen Wandflächen. Leider ist unklar, welcher Scheidbogen hier abgebildet ist, wahrscheinlich die Südwand im Chorjoch. Den Originalbefunden wurde die heute rekonstruierte grüne Architekturfassung auf Scheidbögen und Pfeilern mit freihändig gezogenen Fugenstrichen angepasst, siehe Reisebericht vom 14.7.1960 von Dr. Mühlen.

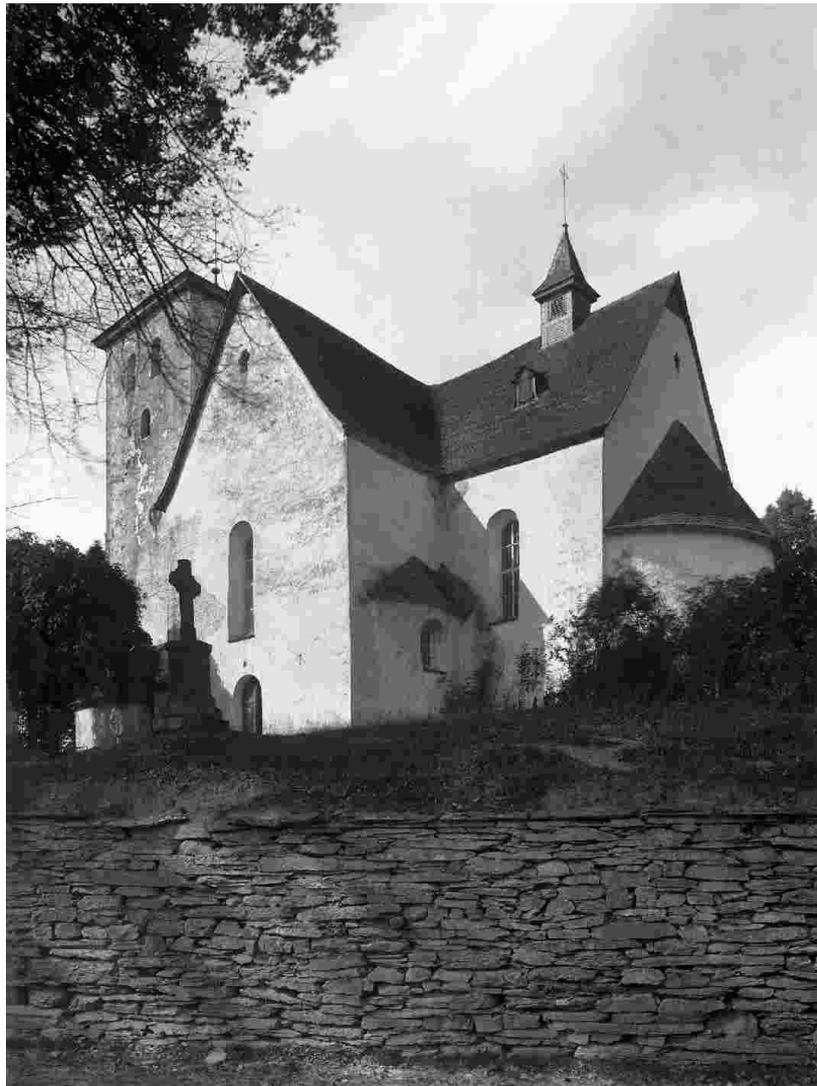
Straße	Berghausen 1	
Kulturobjekt	Kath. Kirche St. Cyriakus, Wand- bzw. Gewölbemalerei	
KLARA-ID	030513	
Autor	Text: Skriver 2012	
Aufnahmeart	analog, digitalisiert	
Fotonummer/ Dateiname	Außenansicht von SO_1904	
Raumnummer		
Beschreibung / Blickrichtung	Außenansicht von Südosten ,Foto Ludorff 1904

Auf dieser Außenansicht sind noch die –wohl in der Barockzeit - nach unten verlängerten Fensteröffnungen im Chorjoch und den Querhausstirnen zu sehen, die bei der Restaurierung 1960/61 wieder auf die ursprüngliche Größe zurückgebaut wurden.

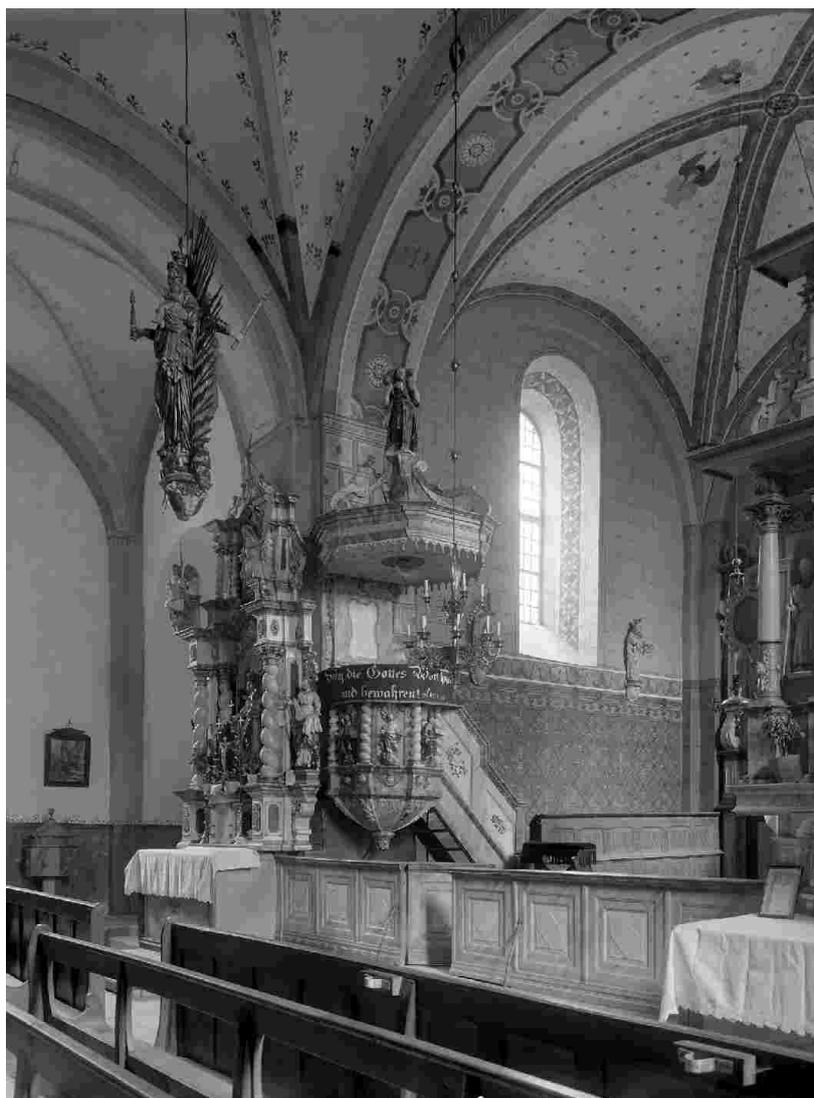
Straße	Berghausen 1	
Kulturobjekt	Kath. Kirche St. Cyriakus, Wand- bzw. Gewölbemalerei	
KLARA-ID	030513	
Autor	Text: Skriver 2012	
Aufnahmeart	analog, digitalisiert	
Fotonummer/ Dateiname	Innenansicht nach NO_1904	
Raumnummer		
Beschreibung / Blickrichtung	Blick auf die nördliche Chorjochwand, barocke Kanzel und Seitenaltar, Foto Ludorff 1904

Hier ist das nördliche der nach unten verlängerten Fenster im Chorjoch mit seiner der veränderten Größe angepassten Bemalung zu sehen. Es ist zudem ein Beleg für die Raumfassung vor der Übermalung Bergenthals von 1936. Sie ist wahrscheinlich Mitte des 19. Jahrhunderts entstanden, siehe Restaurierungsgeschichte.

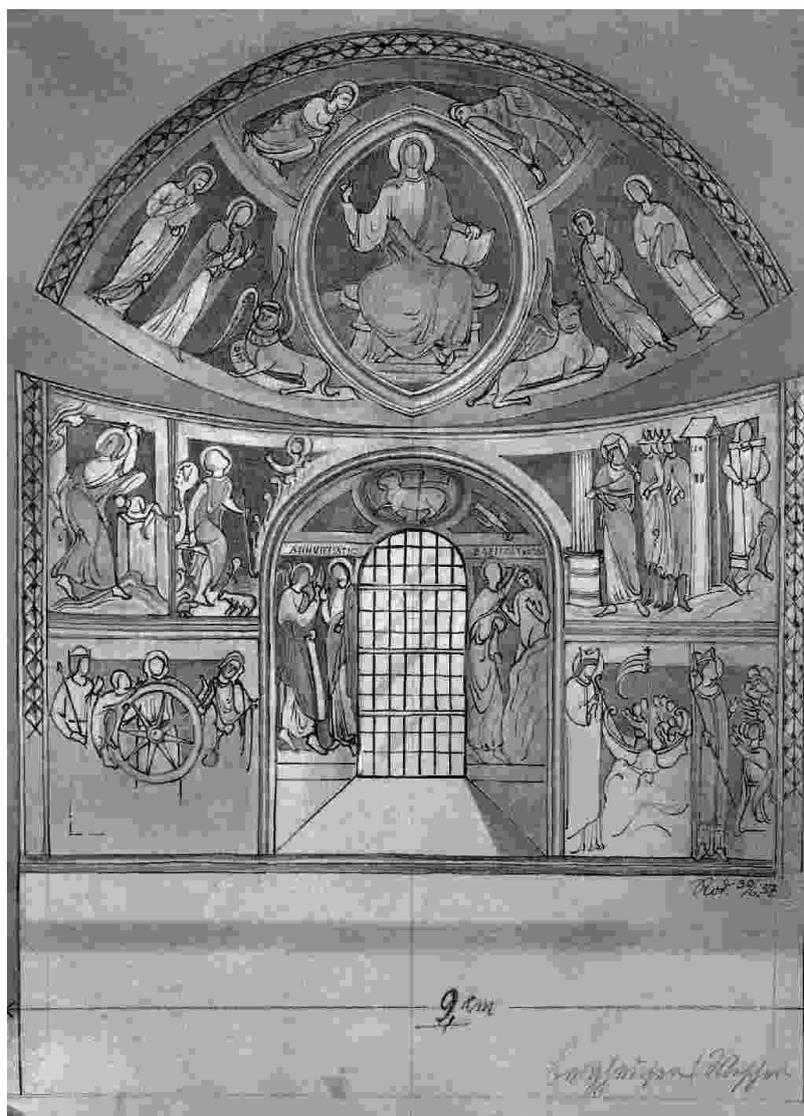
Straße	Berghausen 1	
Kulturobjekt	Kath. Kirche St. Cyriacus, Wand- bzw. Gewölbemalerei	
KLARA-ID	030513	
Autor	Text: Skriver 2012	
Aufnahmeart	analog, digitalisiert	
Fotonummer/ Dateiname	Bildprogramm_Zeichnung_1937	
Raumteil	Apsis	
Beschreibung / Blickrichtung	Zeichnung des Bildprogramms des Wandmalereizyklus der Apsis von Nikolaus Rodenkirchen für seinen Aufsatz in der Zeitschrift Westfalen von 1937

Gekonnt gezeichnete Abwicklung der Bildfelder mit knapper Figuren- und Szenenwiedergabe. Abgebildet sind auch die Szenen in der Fensterlaibung.

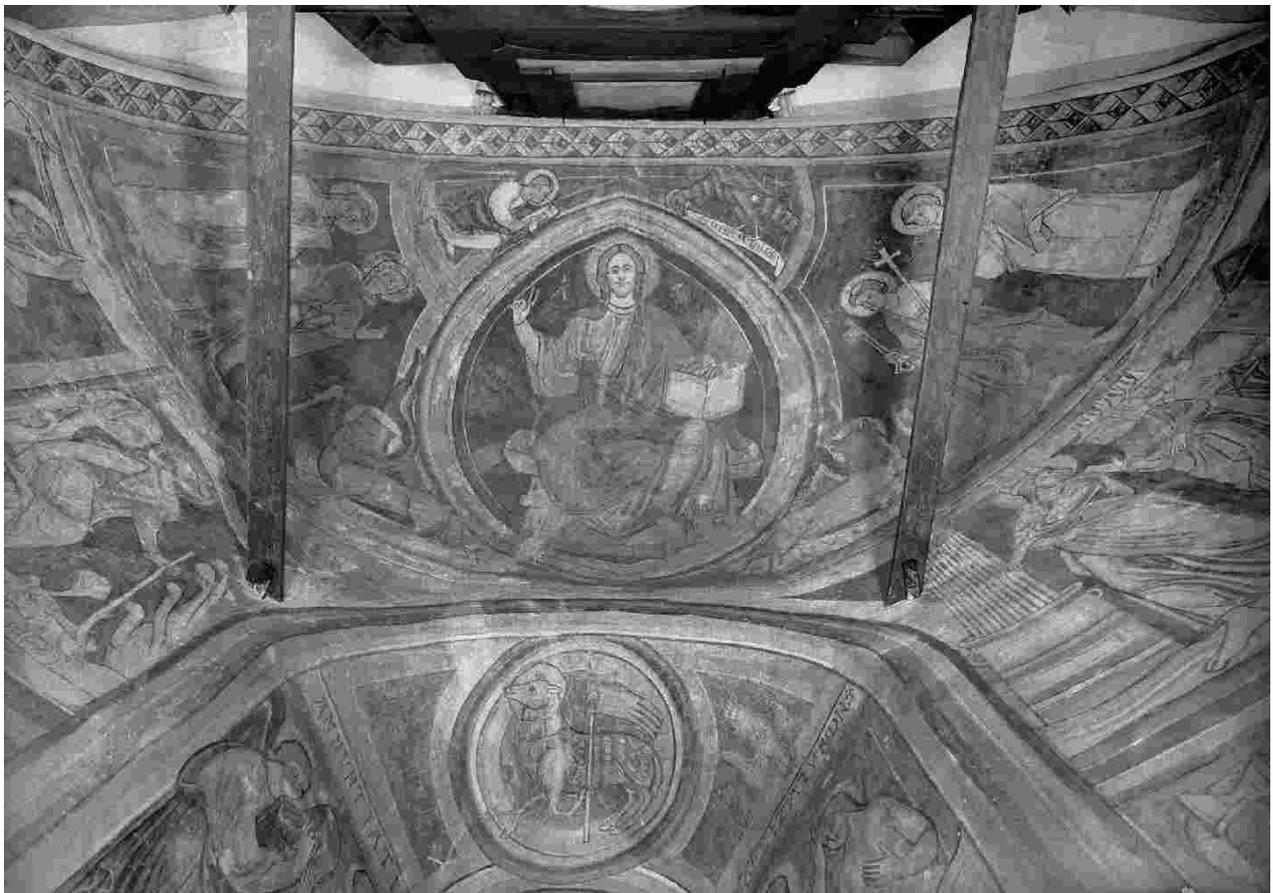
Raumnummer		
Beschreibung / Blickrichtung	Blick von unten auf die Kalotte und den Scheitel der Fensterlaibung

Das Foto entstand 1937 als Dokumentation des Endzustandes der Restaurierung Bergenthals. Es waren keine Gesamtansichten möglich, da der Barockaltar die Apsis vollständig verdeckte. Sichtbar sind hier die den Altar fixierenden Hölzer und Teile der oberen Rückseite des Altars.

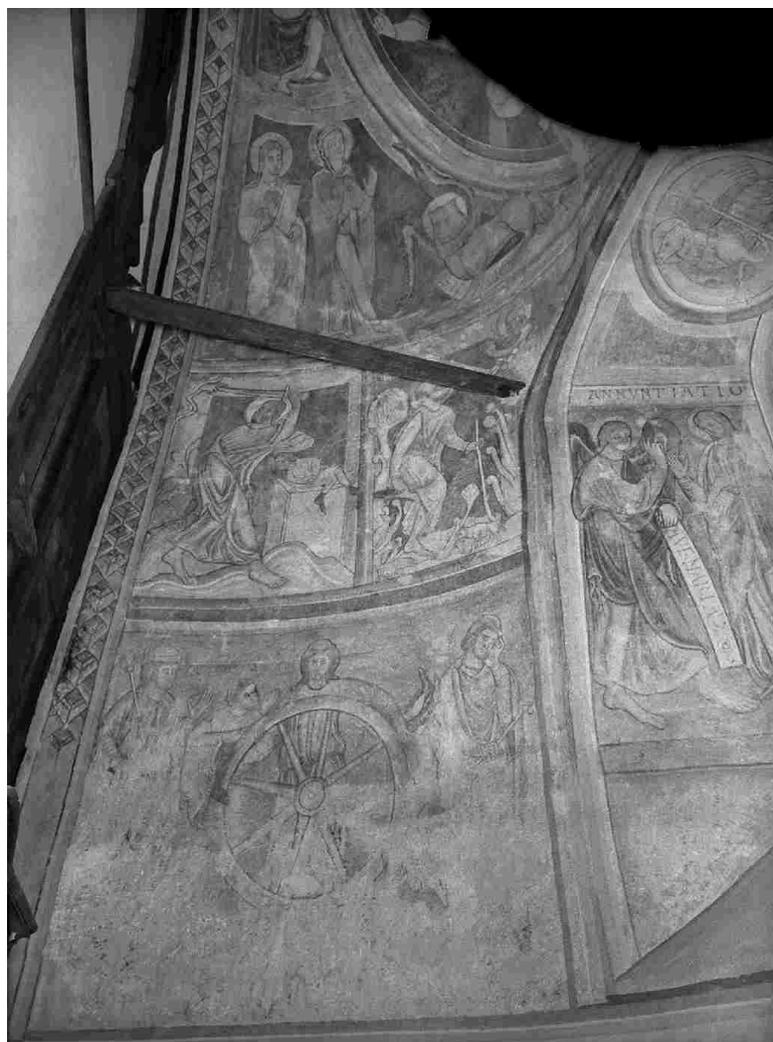
Raumnummer		
Beschreibung / Blickrichtung	Blick auf den oberen Bereich der Nordseite der Apsis

Dokumentation des Endzustandes der Restaurierung Bergenthals von 1936. Sichtbar sind die Szenen auf der nördlichen Apsisseite.

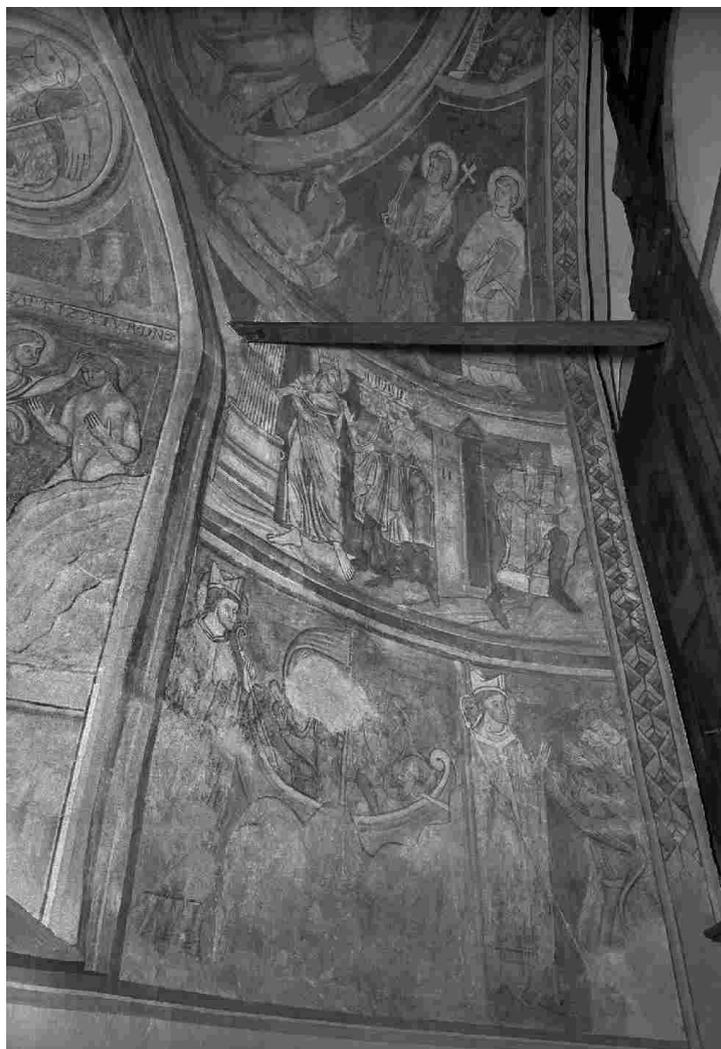
Raumnummer		
Beschreibung / Blickrichtung	Blick auf die Malereiszenen der Südseite der Apsis, 1937

Dokumentiert sind die Malereiszenen der Südseite der Apsis im Endzustand der Restaurierung von 1936.

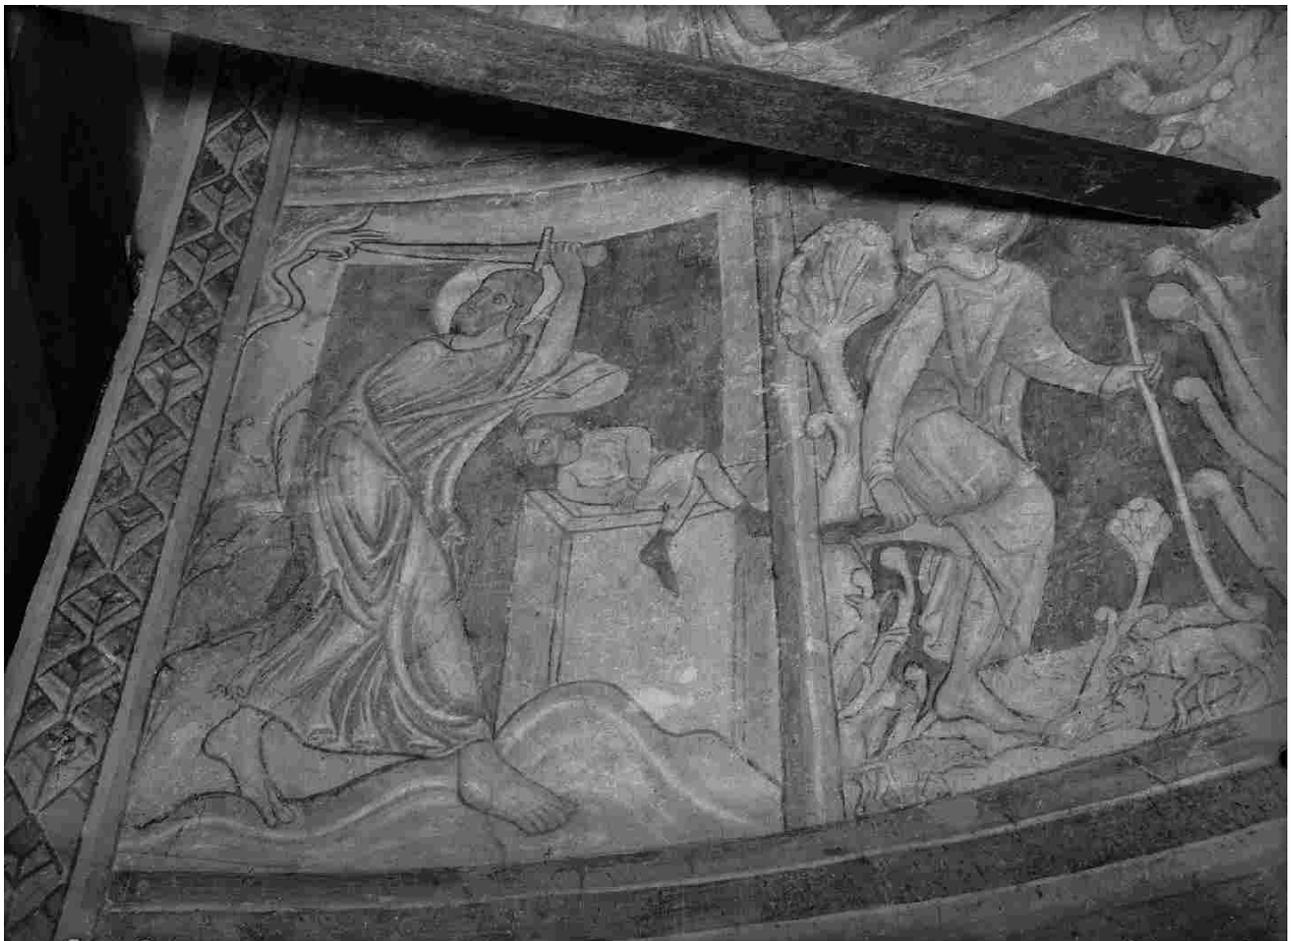
Raumnummer		
Beschreibung / Blickrichtung	Blick auf die oberen südlichen Wandfelder mit der Opferung Isaaks und Moses vor dem brennenden Dornbusch

Endzustandsaufnahme 1937

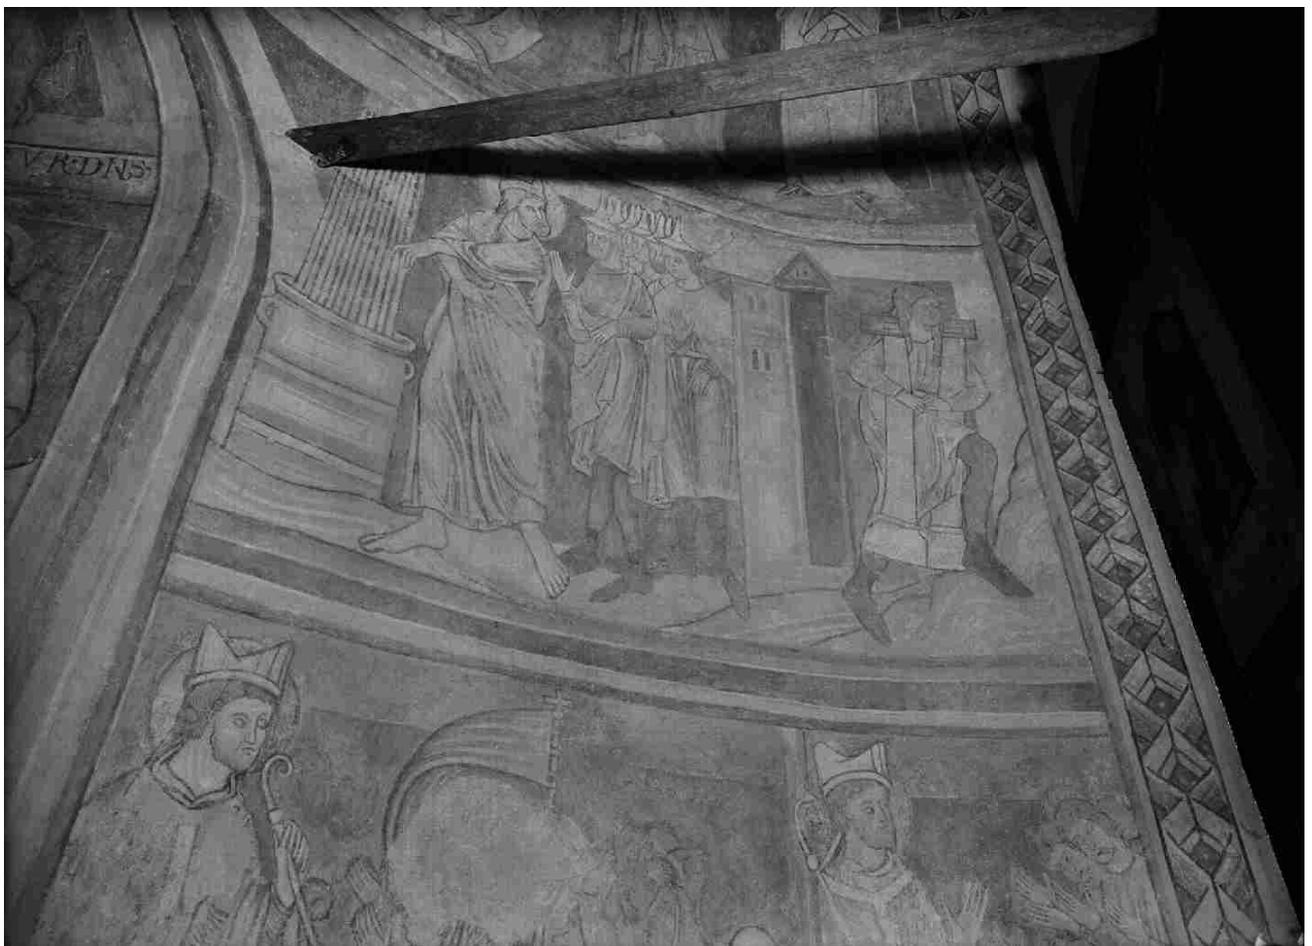
Raumnummer		
Beschreibung / Blickrichtung	Blick auf das obere südliche Wandfeld mit den Szenen Moses vor den Stammesältesten und Samson mit den Toren von Gaza

Endzustandsaufnahme 1937

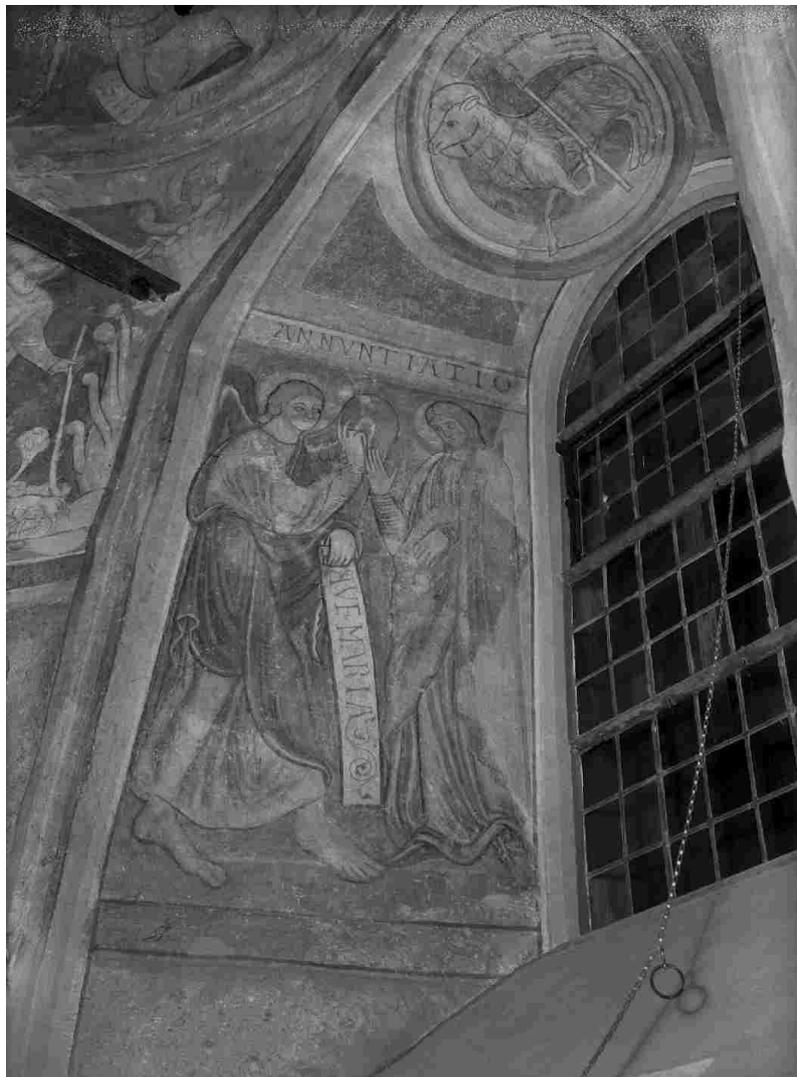
Raumnummer		
Beschreibung / Blickrichtung	Nördliche Fensterlaibungsseite

Endzustandsaufnahme 1937

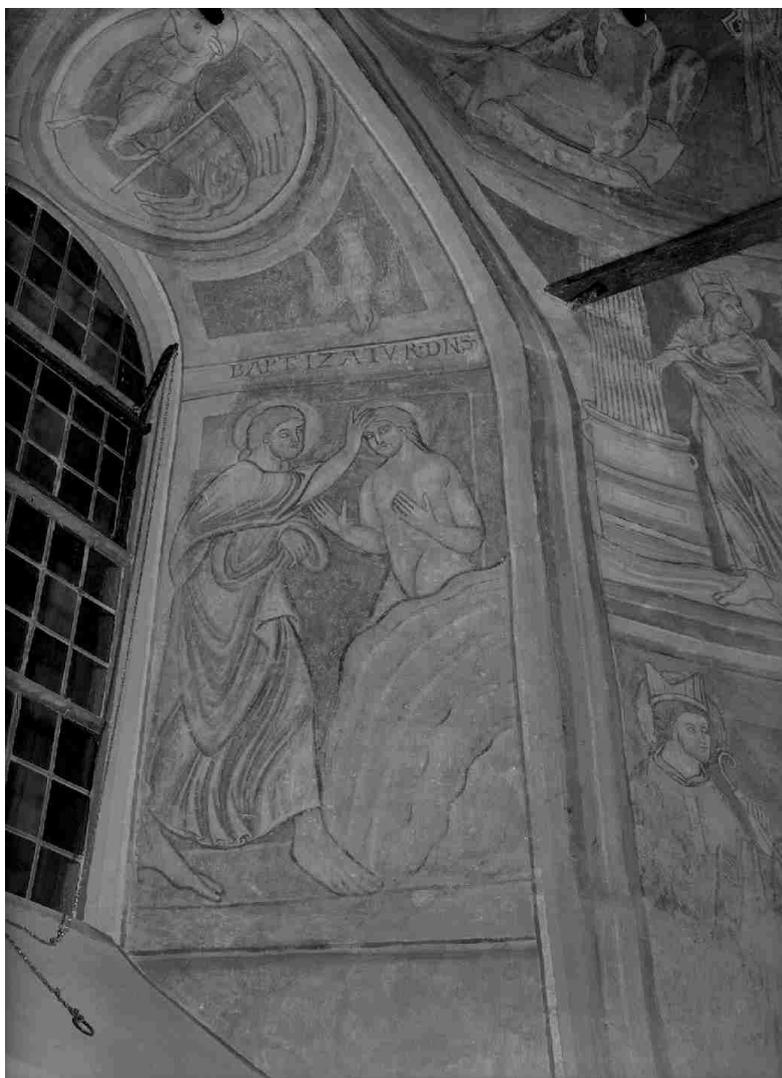
Raumnummer		
Beschreibung / Blickrichtung	Südliche Seite der Fensterlaibung

Endzustandsaufnahme 1937

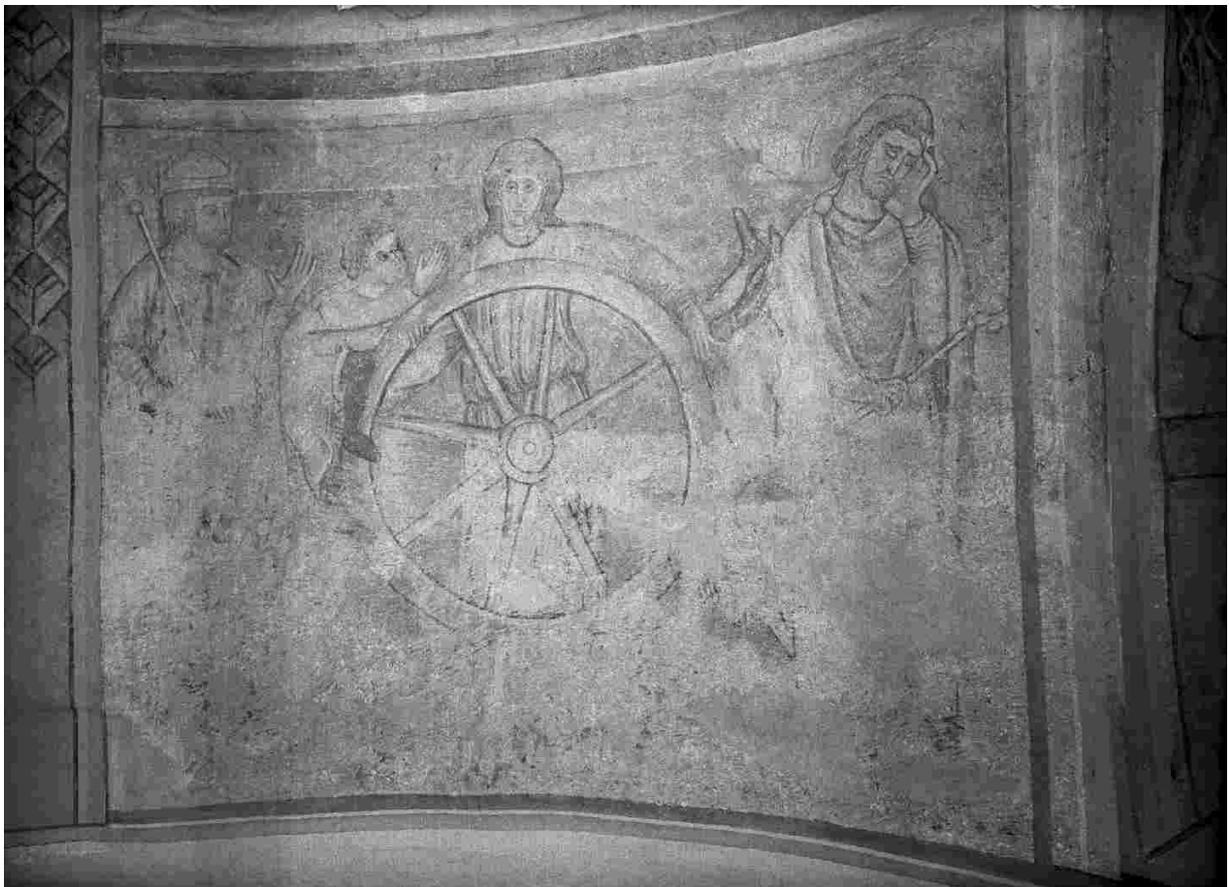
Raumnummer		
Beschreibung / Blickrichtung	Szene mit Fortuna und dem Glücksrad

Endzustandsaufnahme 1937

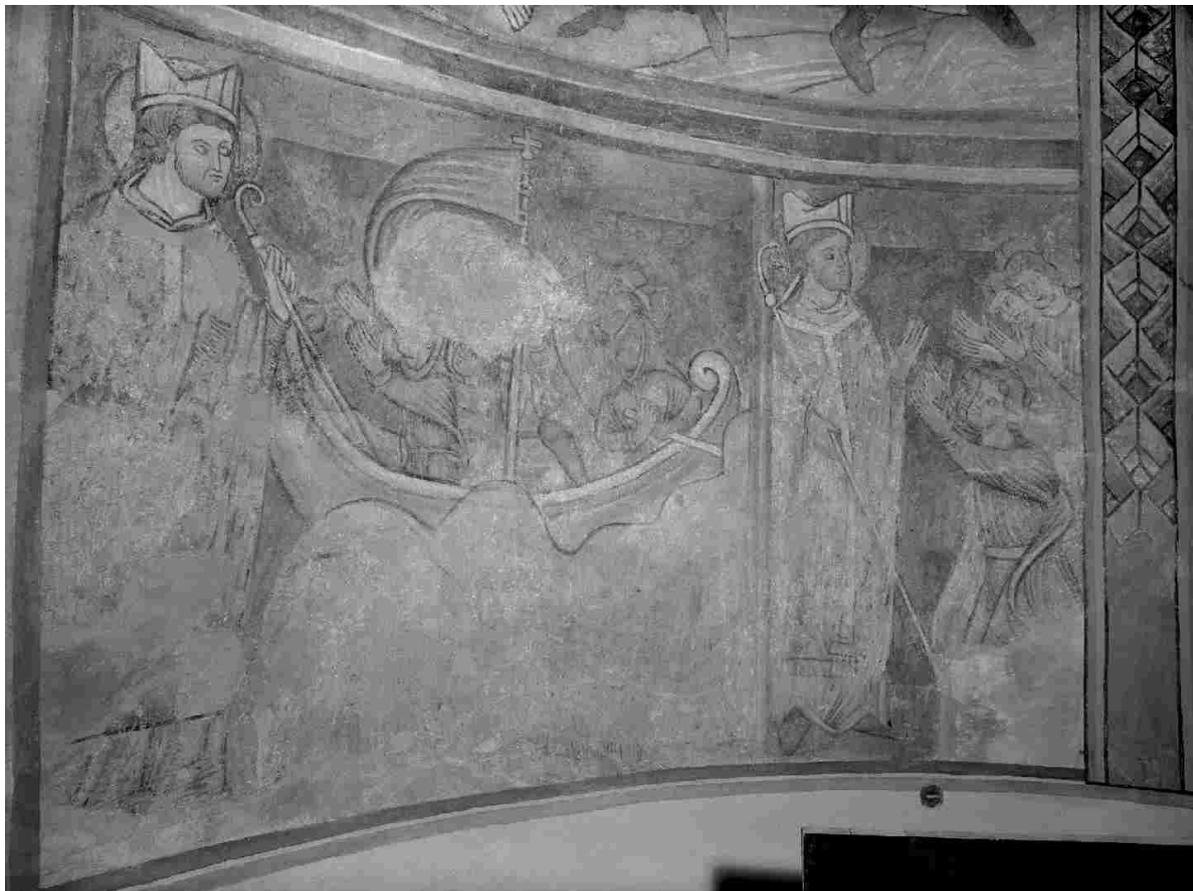
Raumnummer		
Beschreibung / Blickrichtung	Zwei Szenen aus der Nikolausvita

Endzustandsaufnahme 1937
