FOTODOKUMENTATION

Ort-Ortsteil	57392 Schmallenberg-Berghausen

Straße	Berghausen 1	
Kulturobjekt	Kath. Kirche St. Cyriakus, Wand- bzw. Gewölbemalerei	
KLARA-ID	030513	
Autor	Text: Skriver 2012	
Aufnahmeart	analog, digitalisiert	
Fotonummer/ Dateiname	Raumfassung_Endzustand_1961	
Raumnummer		
Beschreibung / Blickrichtung	Blick vom Mittelschiff gen Osten

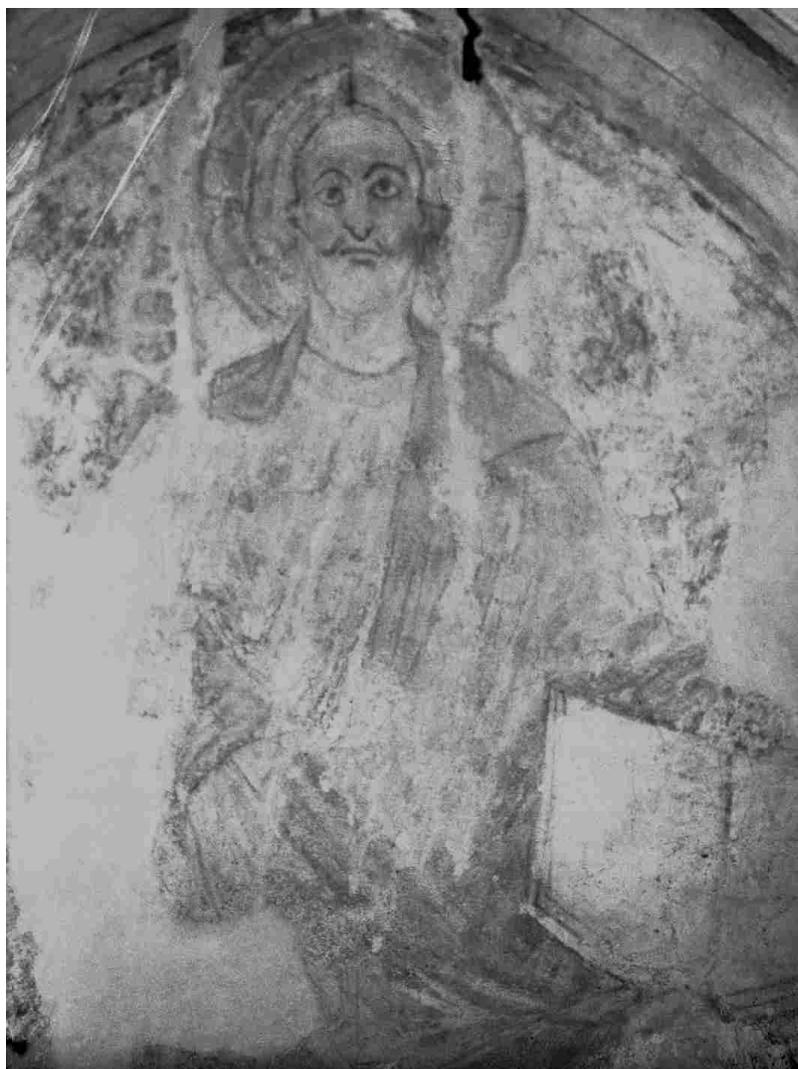
Raumnummer		
Beschreibung / Blickrichtung	Blick auf den thronenden Christus

Vorzustandsaufnahme von Restaurator Schmidt, 1961

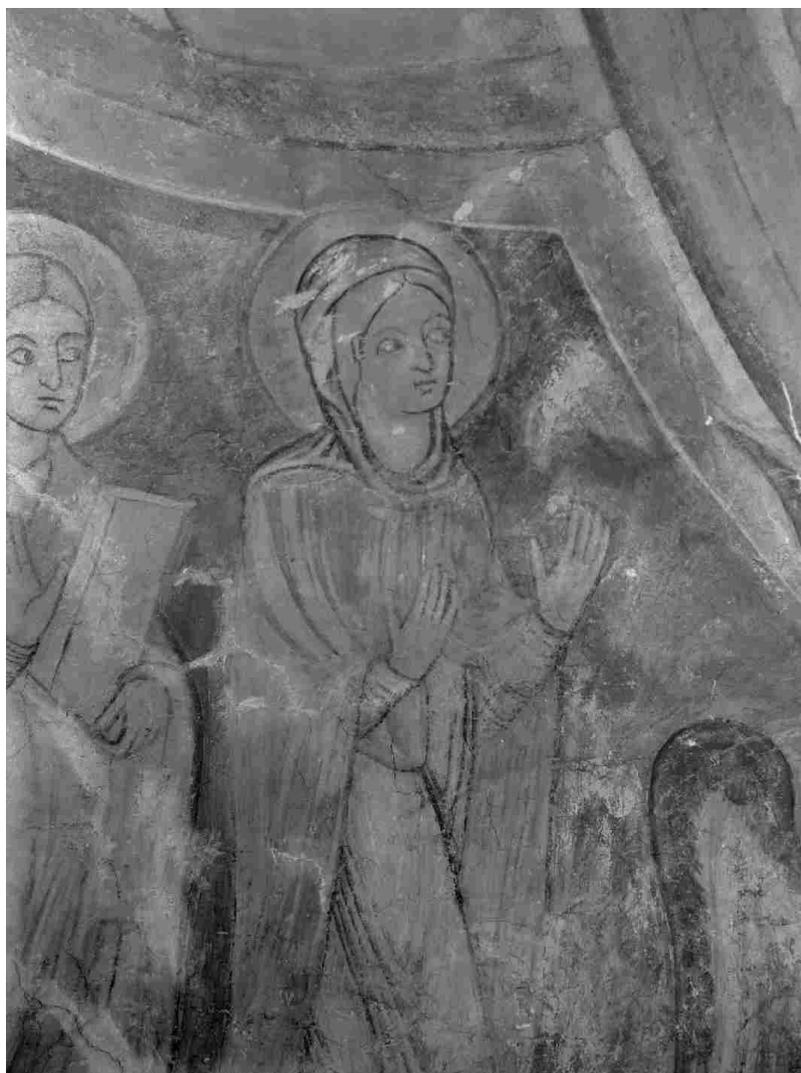
Raumnummer		
Beschreibung / Blickrichtung	Blick auf Maria zur Rechten der Maiestas

Vorzustandsaufnahme von Restaurator Schmidt, 1961

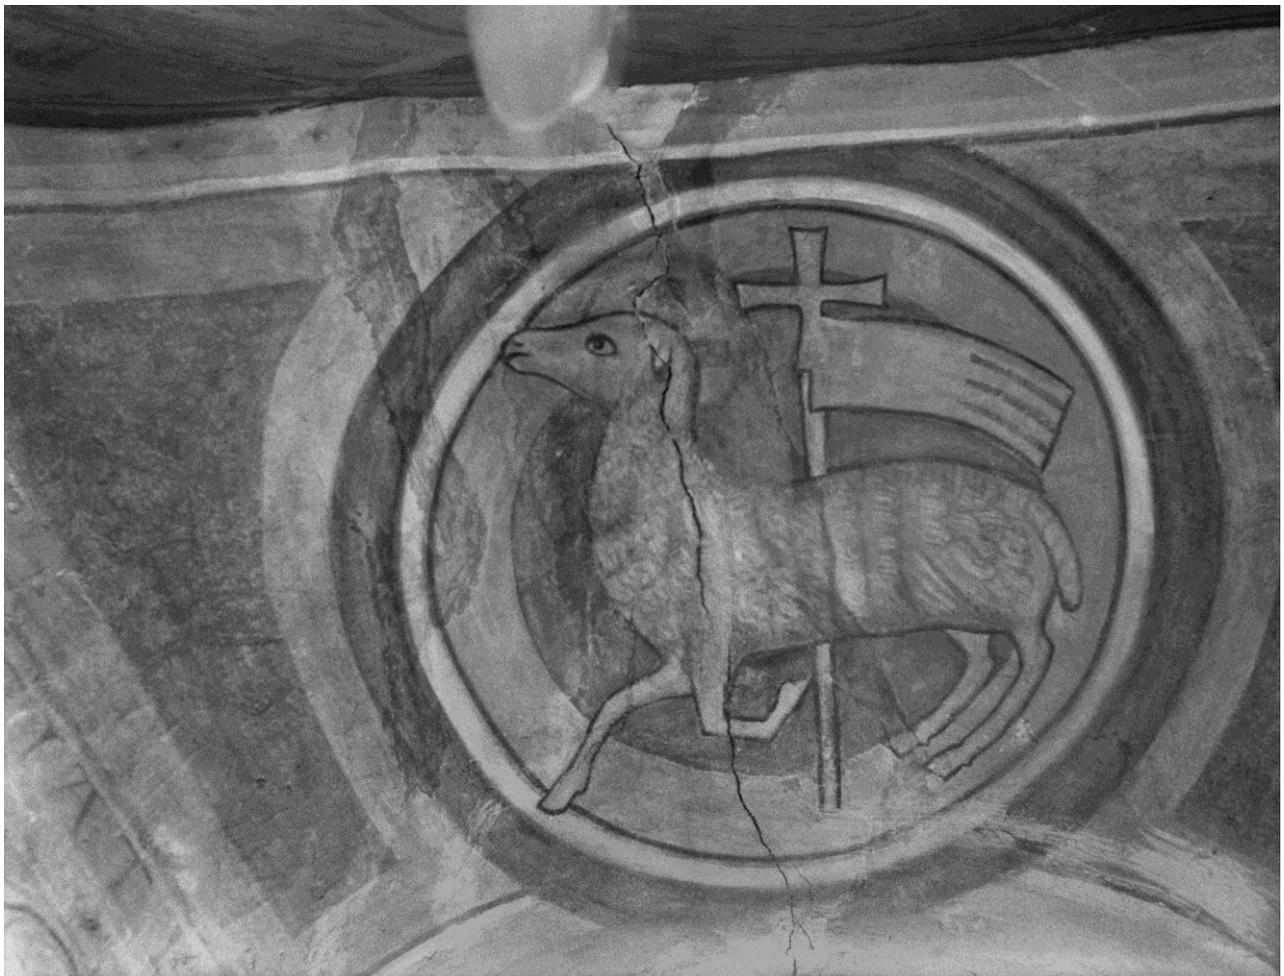
Raumnummer		
Beschreibung / Blickrichtung	Blick auf den Scheitel der Fensterlaibung

Vorzustandsaufnahme von Restaurator Schmidt, 1961

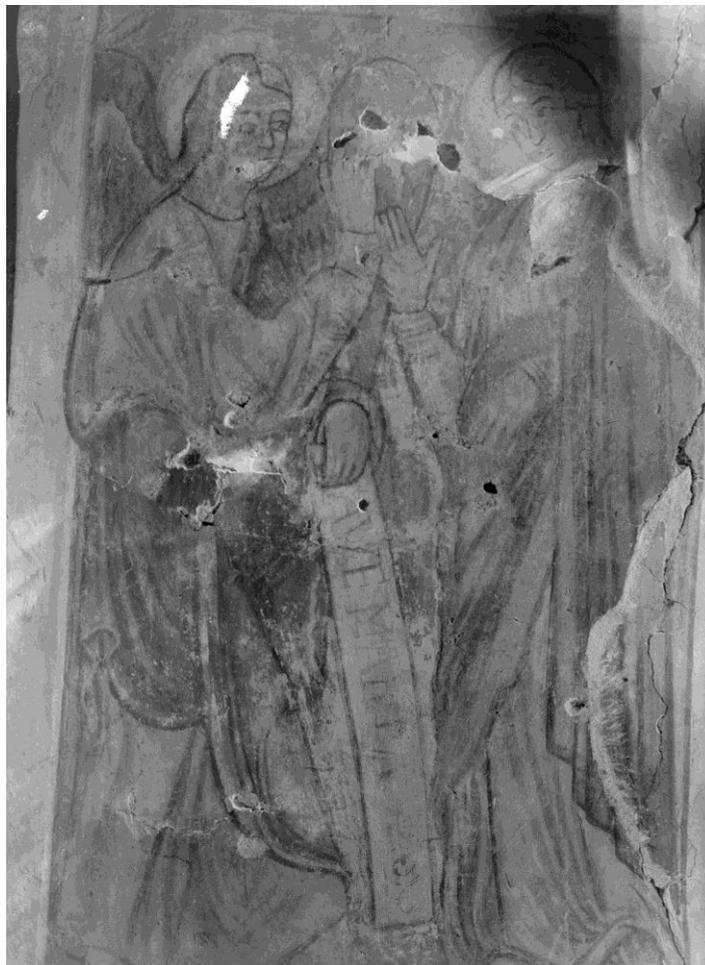
Raumnummer		
Beschreibung / Blickrichtung	Blick auf den oberen Teil der Verkündigungsszene auf der nördlichen Fensterlaibung

Zwischenzustand der Restaurierung 1961, in dem die alten Auskittungen entfernt sind.

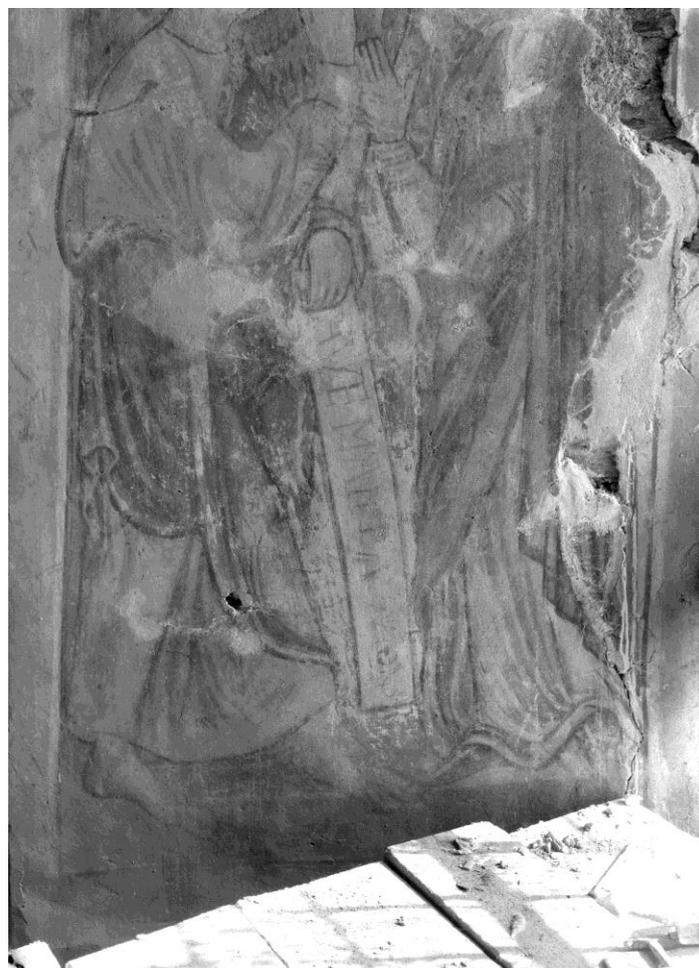
Raumnummer		
Beschreibung / Blickrichtung	Blick auf den unteren Teil der Verkündigungsszene auf der nördlichen Seite der Fensterlaibung der Apsis

Zwischenzustand der Restaurierung 1961, in dem die alten Auskittungen entfernt sind.

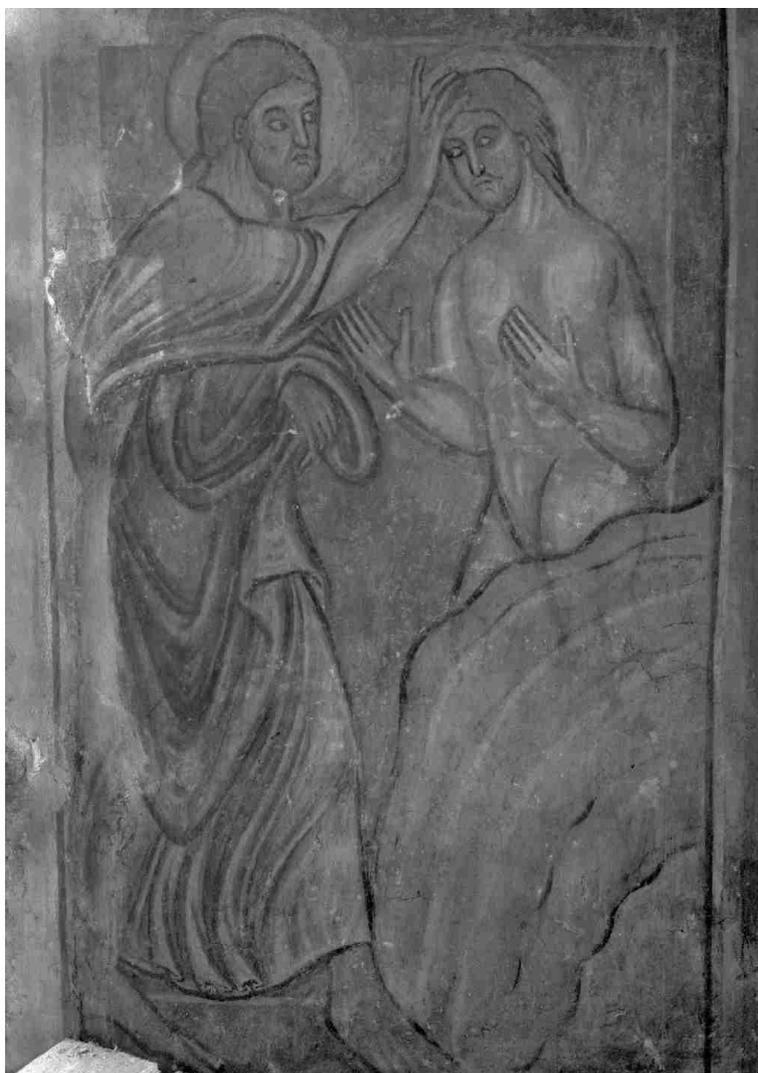
Raumnummer		
Beschreibung / Blickrichtung	Südliche Laibung des Apsisfensters mit Taufe Christi

Zwischenzustand der Restaurierung 1961.

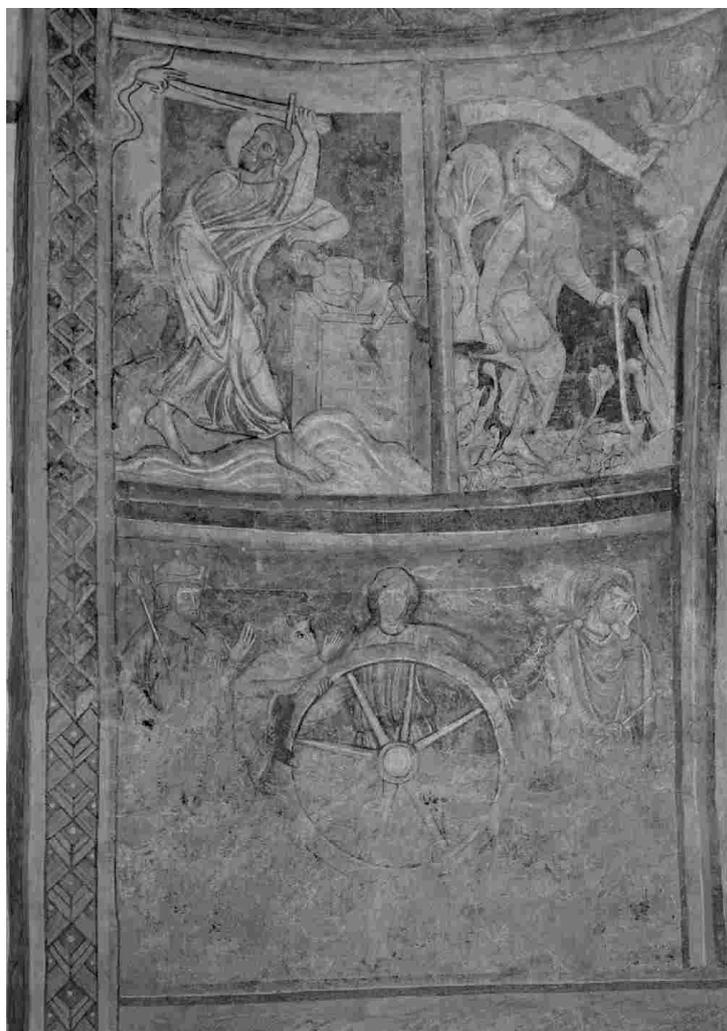
Raumnummer		
Beschreibung / Blickrichtung	<p>Im oberen Register zwei Szenen aus dem AT: Opferung Isaaks links, Mose vor dem brennenden Dornbusch rechts.</p> <p>Unteres Register mit der Darstellung der Fortuna mit dem Glücksrad</p>

Fotoserie von Endzustandsbildern der Restaurierung von 1961, aufgenommen von Franz Stratmann 1962.

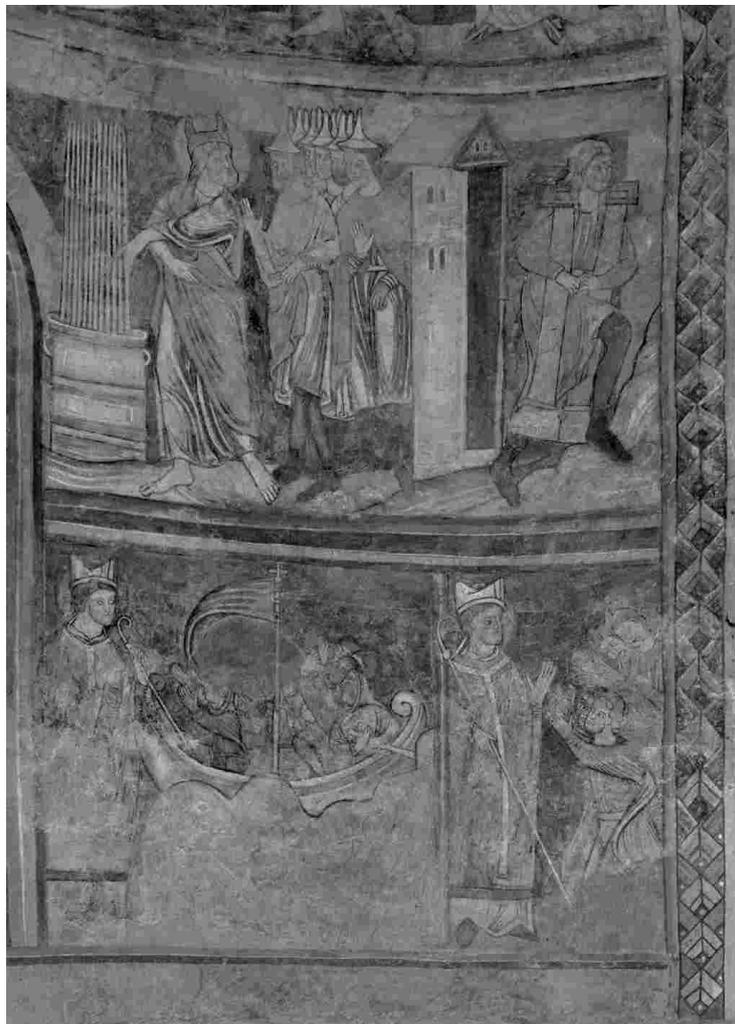
Raumnummer		
Beschreibung / Blickrichtung	Im oberen Register zwei Darstellungen aus dem AT: Mose vor den Stammesältesten weist auf dem Stab Aarons links, Samson mit den Toren von Gaza rechts. Unteres Register mit zwei Szenen aus der Nikolauslegende: Errettung der Seeleute links, Dank der Seeleute rechts.

Fotoserie von Endzustandsbildern der Restaurierung von 1961, aufgenommen von Franz Stratmann 1962

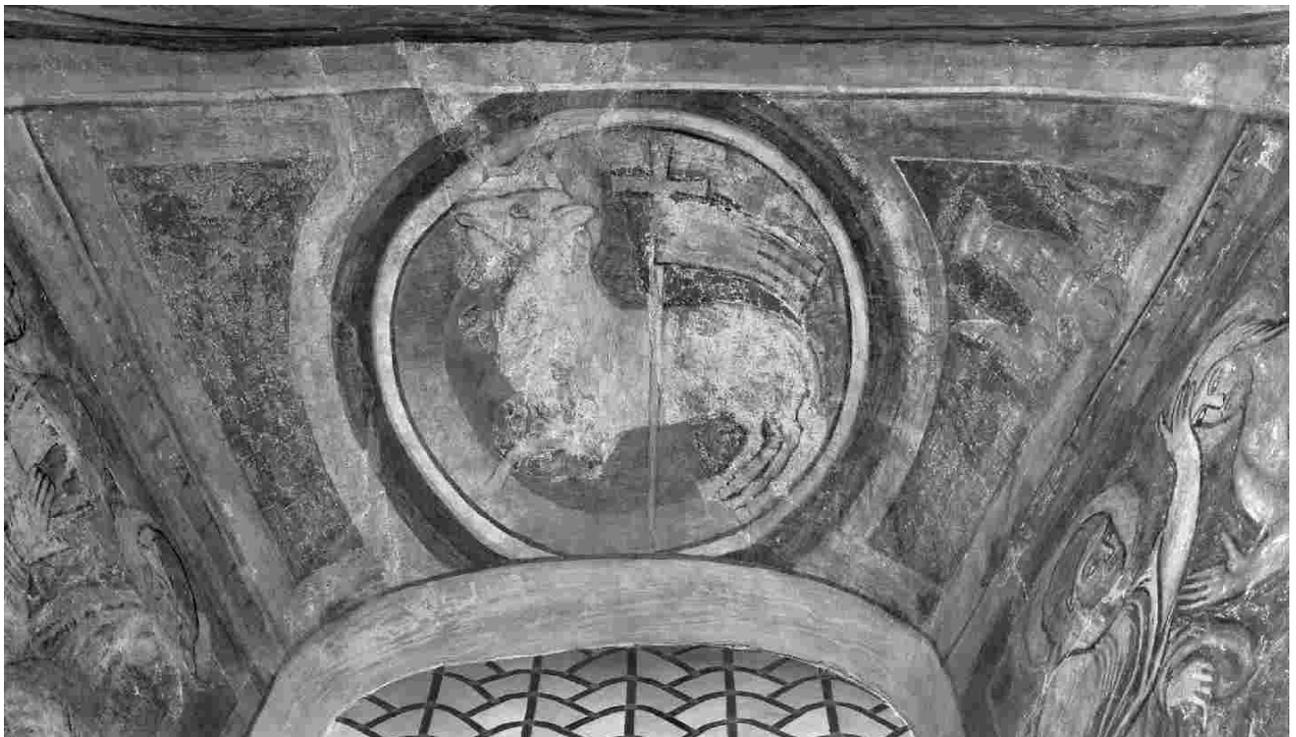
Raumnummer		
Beschreibung / Blickrichtung	Lamm Gottes im Scheitel der Fensterlaibung des Apsisfensters

Fotoserie von Endzustandsbildern der Restaurierung von 1961, aufgenommen von Franz Stratmann 1962

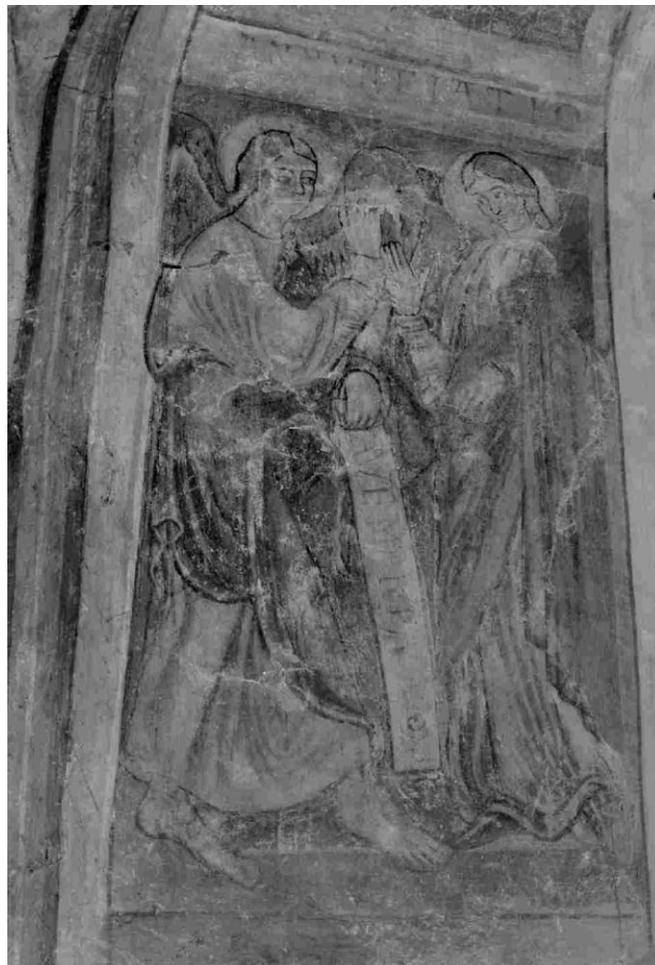
Raumnummer		
Beschreibung / Blickrichtung	Nordseite der Fensterlaibung des Apsisfensters mit der Verkündigung an Maria

Fotoserie von Endzustandsbildern der Restaurierung von 1961, aufgenommen von Franz Stratmann 1962

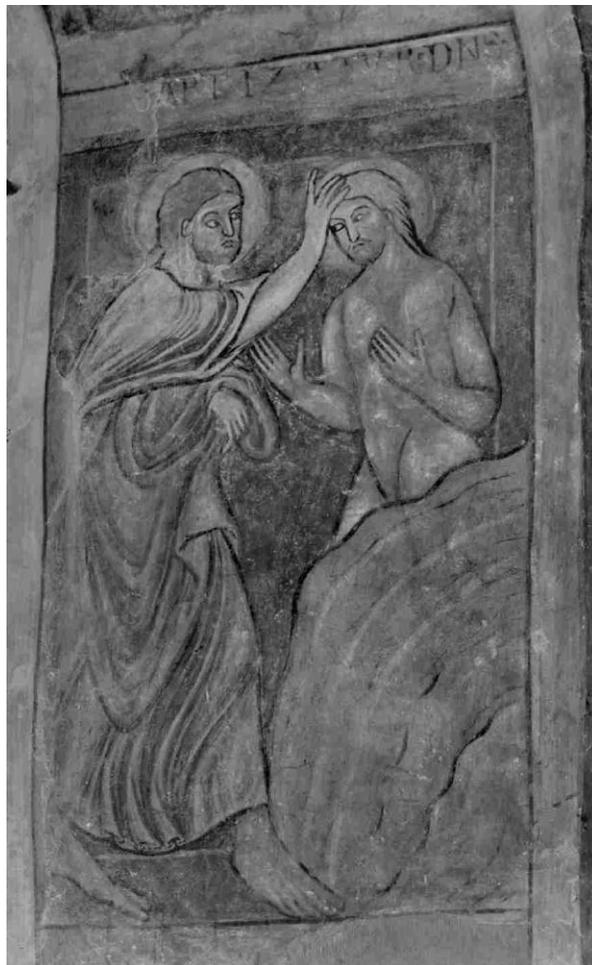
Raumnummer		
Beschreibung / Blickrichtung	Südseite der Fensterlaibung des Apsisfensters mit der Taufe Christi

Fotoserie von Endzustandsbildern der Restaurierung von 1961, aufgenommen von Franz Stratmann 1962
