## FOTODOKUMENTATION

Ort-Ortsteil	57392 Schmallenberg-Berghausen

Straße	Berghausen 1	
Kulturobjekt	Kath. Kirche St. Cyriakus, Wand- bzw. Gewölbemalerei	
KLARA-ID	030513	
Autor	Foto Dülberg, Text Skriver	
Aufnahmeart	digital	
Aufnahmedatum	2011, vor der Konservierung	
Fotonummer/ Dateiname	101097BAD2011_05_03_44	
Beschreibung / Blickrichtung	Gewölbe des Chorjochs

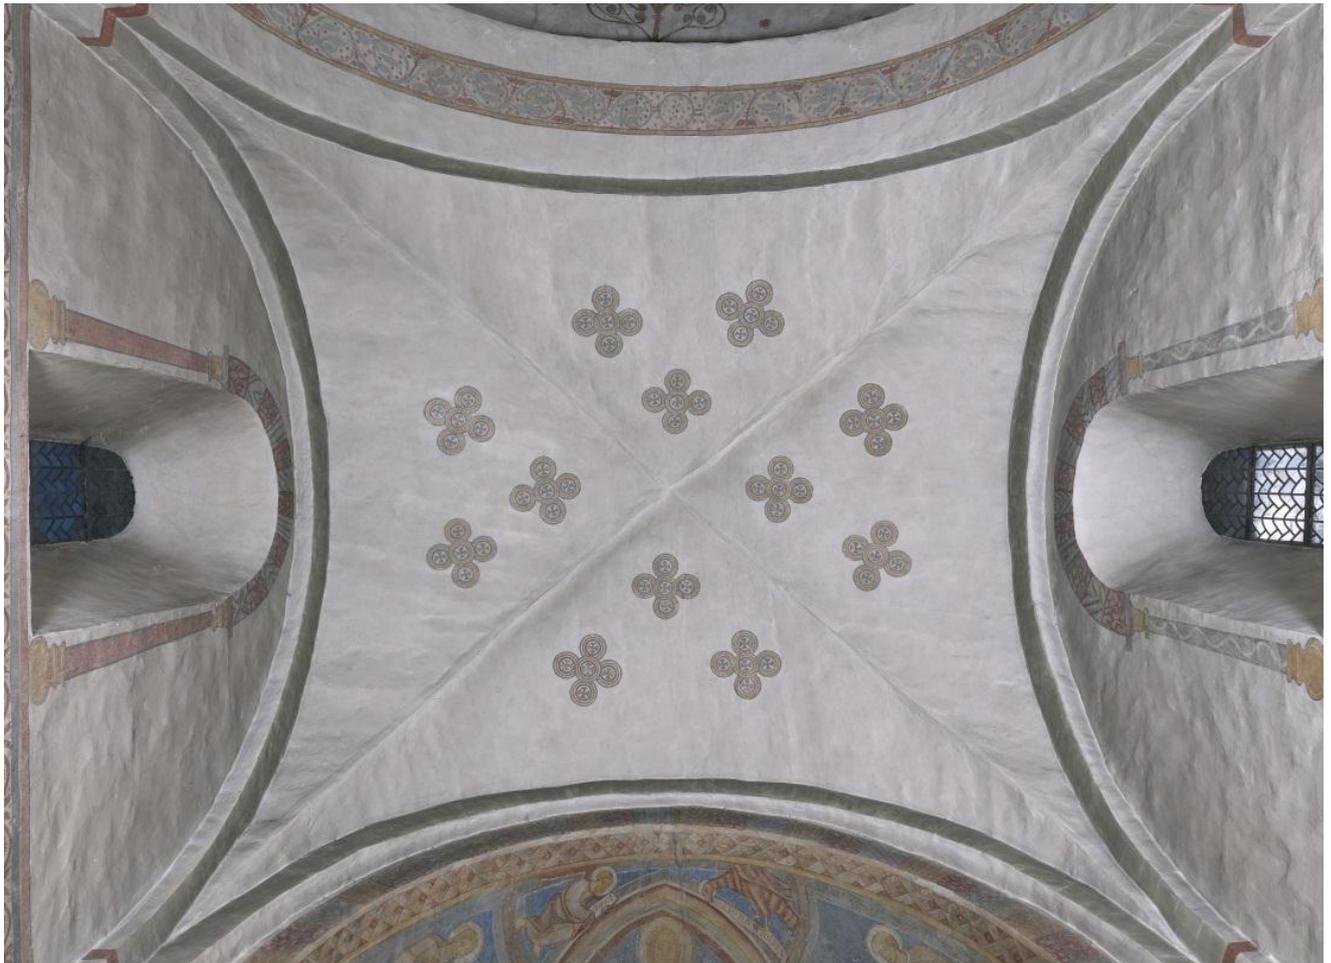
Chorjochgewölbe mit pro Kappe drei, also insgesamt zwölf zusammengesetzten Medaillons, die jeweils gemeinsam eine Vierpassform ergeben.

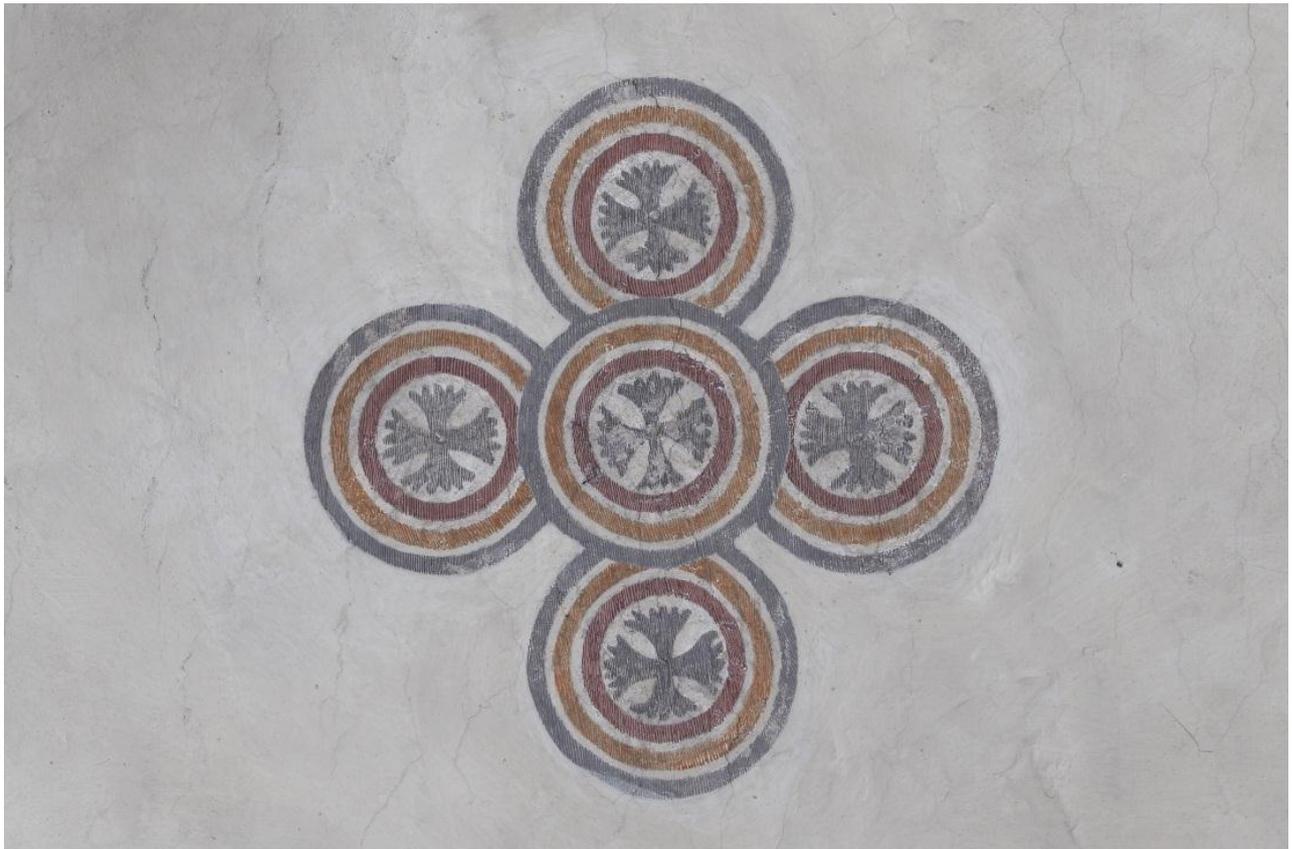
Straße	Berghausen 1	
Kulturobjekt	Kath. Kirche St. Cyriakus, Wand- bzw. Gewölbemalerei	
KLARA-ID	030513	
Autor	Foto Dülberg, Text Skriver	
Aufnahmeart	digital	
Aufnahmedatum	2011, vor der Konservierung	
Fotonummer/ Dateiname	101097BAD2011_05_03_35	
Beschreibung / Blickrichtung	Östliche Kappe des Chorjochs, nördlichstes Medaillonelement

Die Medaillons aus drei verschiedenfarbigen Kreisen sind mit überkreuz gestellten fiedrigen Palmettblättern gefüllt. In diesem Medaillon-Vierpass sind noch einige Reste an Originalsubstanz auszumachen.

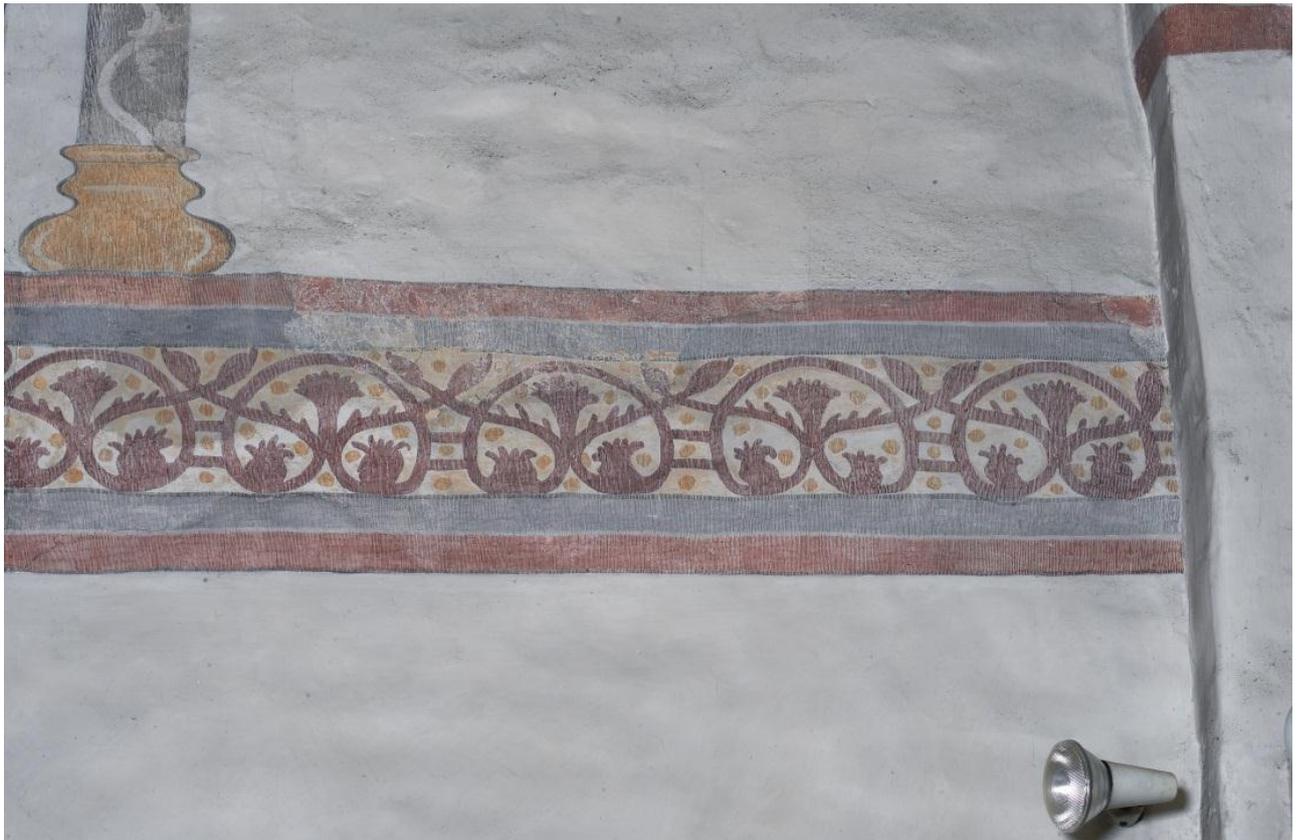
Straße	Berghausen 1	
Kulturobjekt	Kath. Kirche St. Cyriakus, Wand- bzw. Gewölbemalerei	
KLARA-ID	030513	
Autor	Foto Dülberg, Text Skriver	
Aufnahmeart	digital	
Aufnahmedatum	2011, vor der Konservierung	
Fotonummer/ Dateiname	101097BAD2011_05_03_33_orig.	
Beschreibung / Blickrichtung	Nördliche Chorjochwand, östlicher Anschluss an die Apsis

Unter den Fenstern entlanglaufender Blattfries. Hier eine Befundstelle.

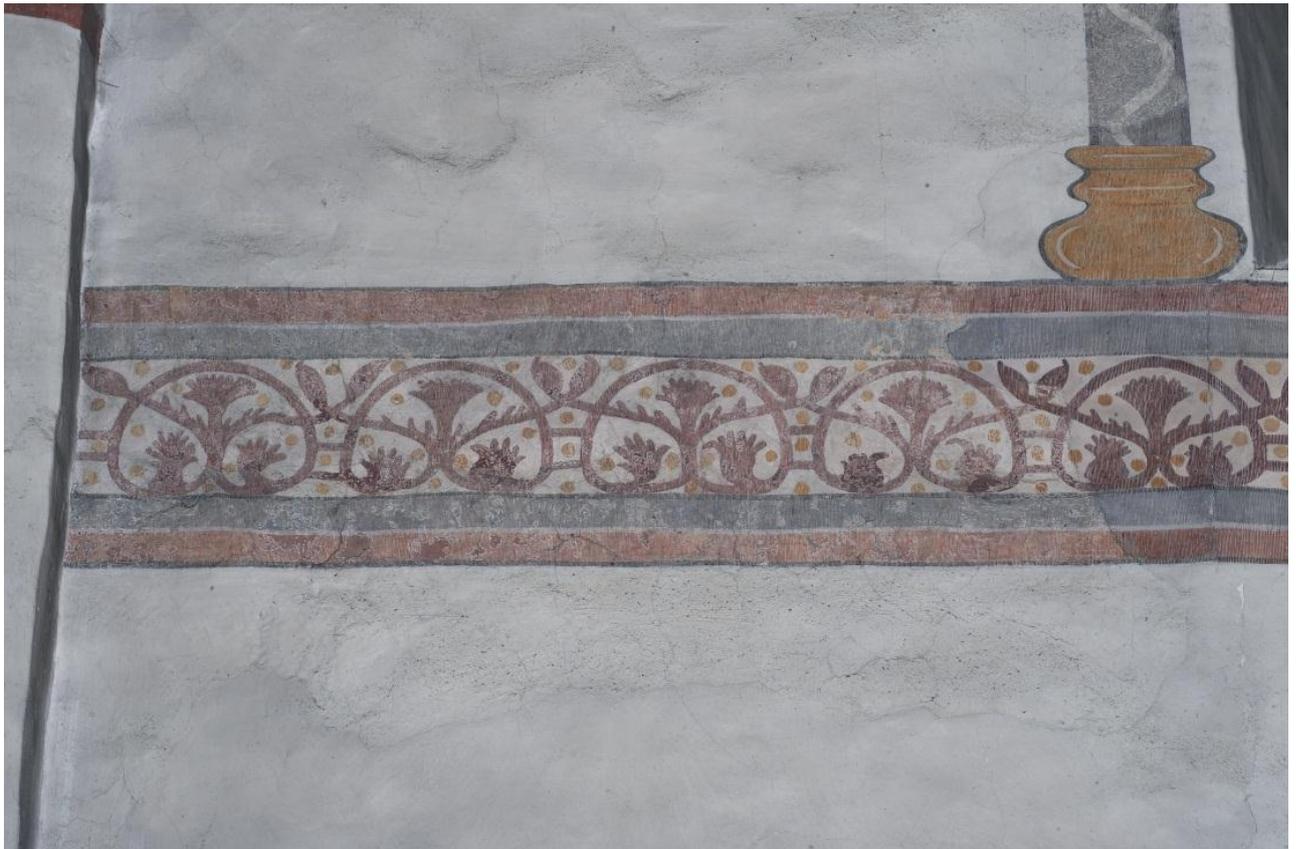
Straße	Berghausen 1	
Kulturobjekt	Kath. Kirche St. Cyriakus, Wand- bzw. Gewölbemalerei	
KLARA-ID	030513	
Autor	Foto Dülberg, Text Skriver	
Aufnahmeart	digital	
Aufnahmedatum	2011, vor der Konservierung	
Fotonummer/ Dateiname	101097BAD2011_05_03_34	
Beschreibung / Blickrichtung	Südliche Wand im Chorjoch, östlicher Anschluss an die Apsis

Guter Friesbefund, der als Vorbild für die nach Westen ziehende Tratteggio-Retusche gedient hat. Der rote Blattfries ist hier im Chorjoch noch durch ockerfarbene Punkte bereichert.

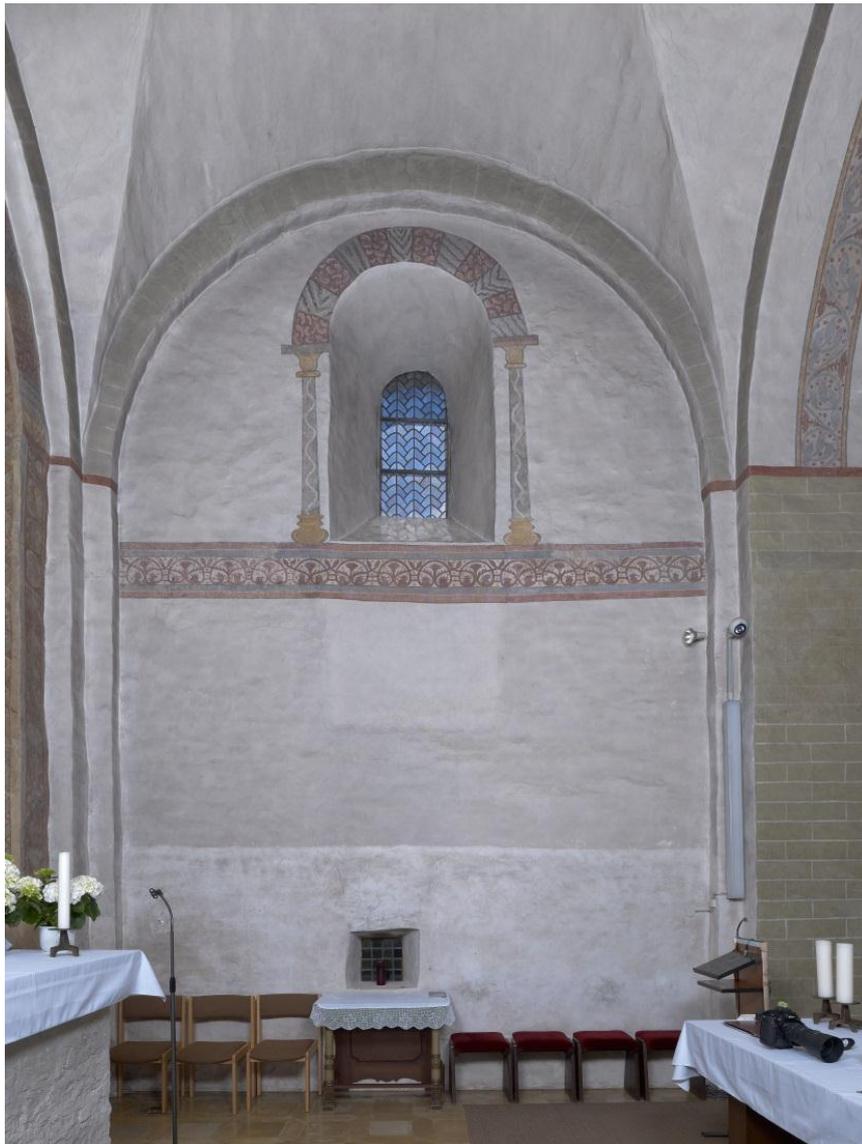
Straße	Berghausen 1	
Kulturobjekt	Kath. Kirche St. Cyriacus, Wand- bzw. Gewölbemalerei	
KLARA-ID	030513	
Autor	Foto Dülberg, Text Skriver	
Aufnahmeart	digital	
Aufnahmedatum	2011, vor der Konservierung	
Fotonummer/ Dateiname	101097BAD2011_05_03_45	
Beschreibung / Blickrichtung	Südliche Chorjochwand

Wandansicht mit gemalter Architektur und Blattfries, der im Bereich der zwischenzeitlich nach unten erfolgten Fenstervergrößerung zerstört war und 1960 wieder in Tratteggio-Technik ergänzt wurde.

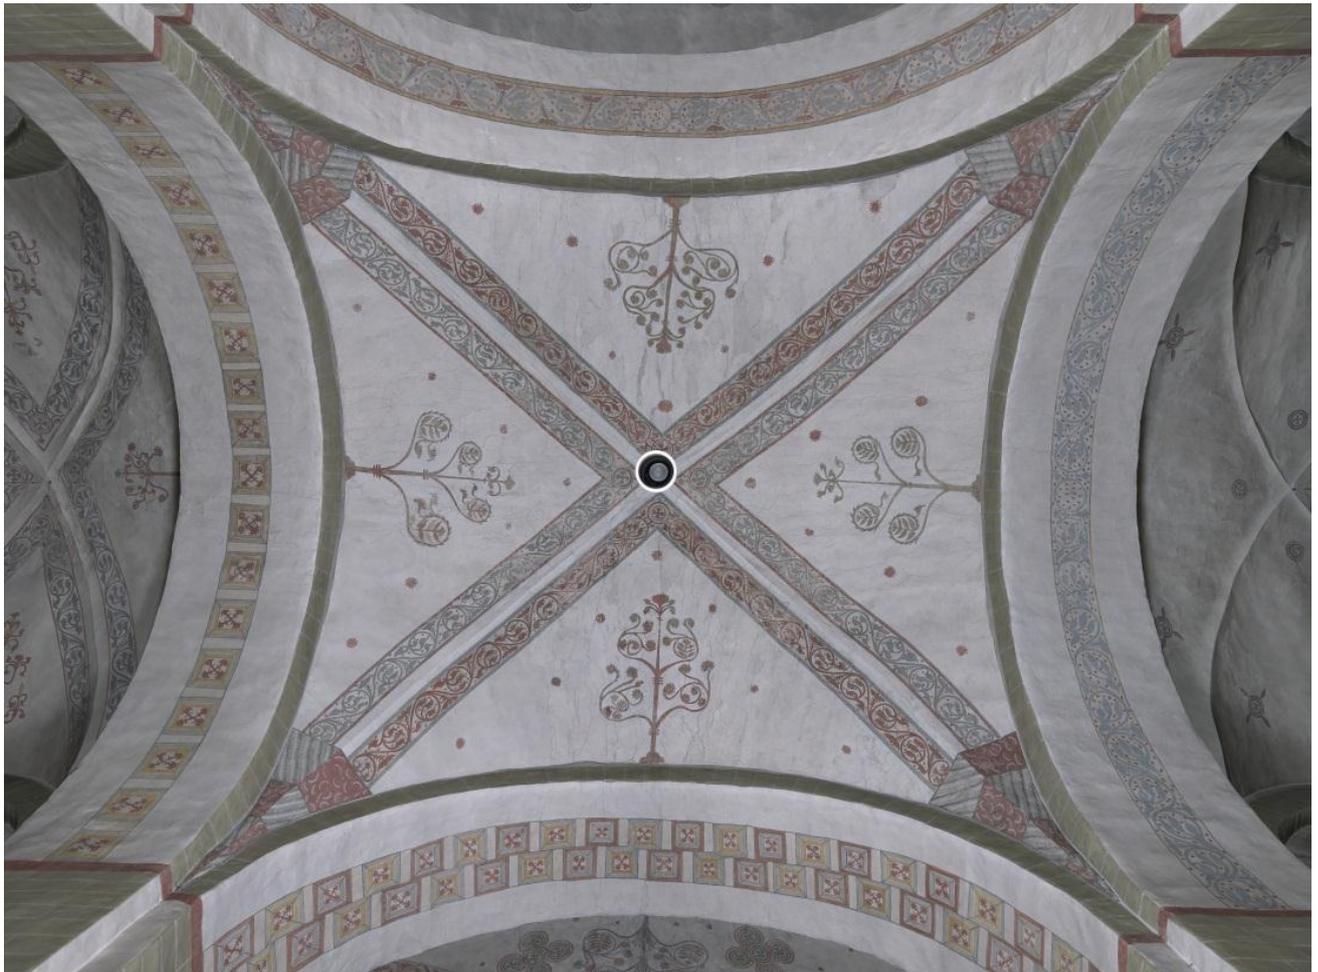
Straße	Berghausen 1	
Kulturobjekt	Kath. Kirche St. Cyriakus, Wand- bzw. Gewölbemalerei	
KLARA-ID	030513	
Autor	Foto Dülberg, Text Skriver	
Aufnahmeart	digital	
Aufnahmedatum	2011, vor der Konservierung	
Fotonummer/ Dateiname	101097BAD2011_05_03_47	
Beschreibung / Blickrichtung	Vierungsgewölbe

Gesamtansicht des Vierungsgewölbes. Die Gratbegleitbänder mit eingelegten Rankenfriesen stehen in Rot und Blau nebeneinander, die Lebensbäume auf den Gewölbekappen sind mehrfarbig angelegt und von kleinen Sternen hinterfangen. Die Gurtbögen sind jeweils verschieden ornamentiert: Im Osten und Norden mit Blattfriesen, im Süden mit einer Reihe blattgeschmückter Kassetten, im Westen mit einer doppelten Kassettenreihe derselben Art.

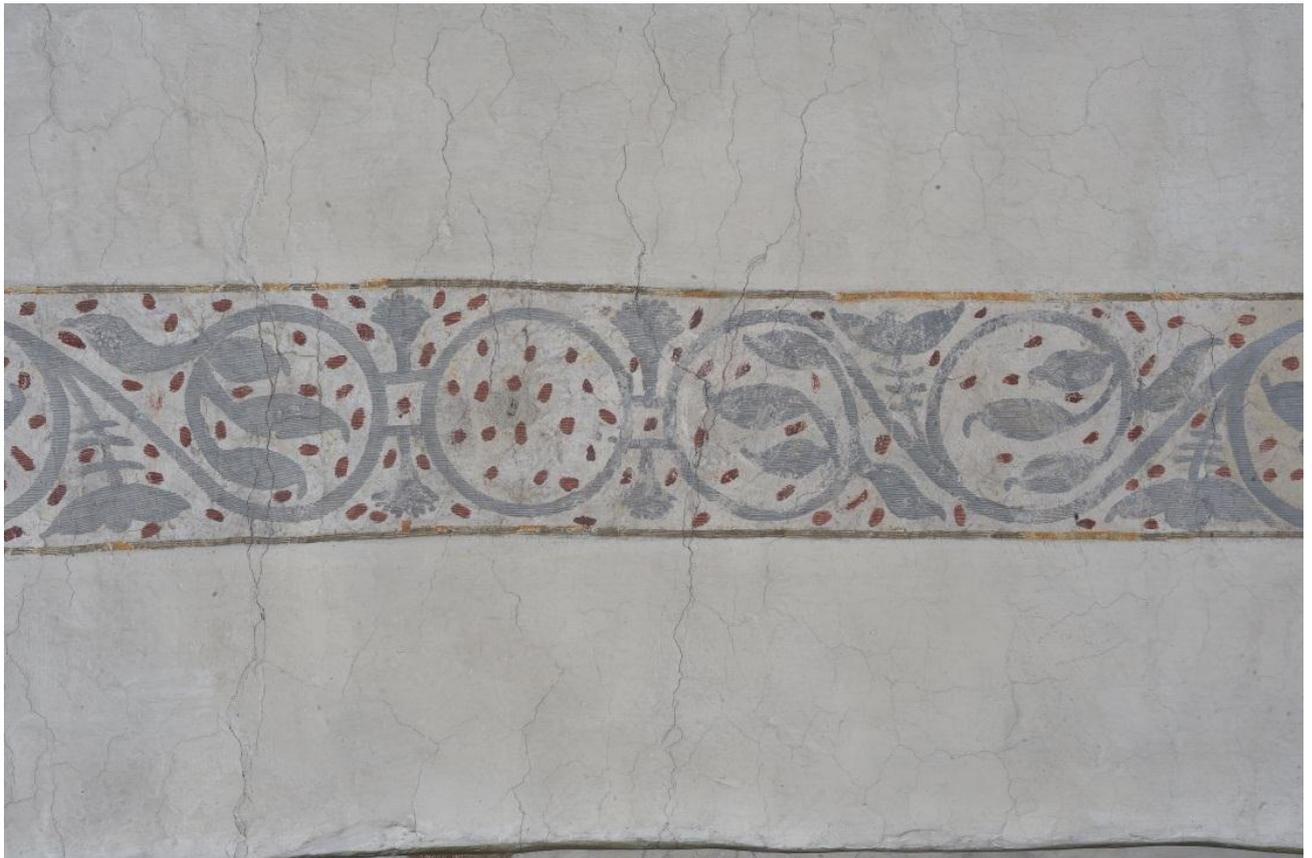
Straße	Berghausen 1	
Kulturobjekt	Kath. Kirche St. Cyriakus, Wand- bzw. Gewölbemalerei	
KLARA-ID	030513	
Autor	Foto Dülberg, Text Skriver	
Aufnahmeart	digital	
Aufnahmedatum	2011, vor der Konservierung	
Fotonummer/ Dateiname	101097BAD2011_05_03_36	
Beschreibung / Blickrichtung	Gurtbogen zwischen Vierung und Nordquerhaus

Guter Befund des Blattfrieses aus hellgrau-blauen Blättern und Ranken etwa in der Mitte des Gurtbogens.

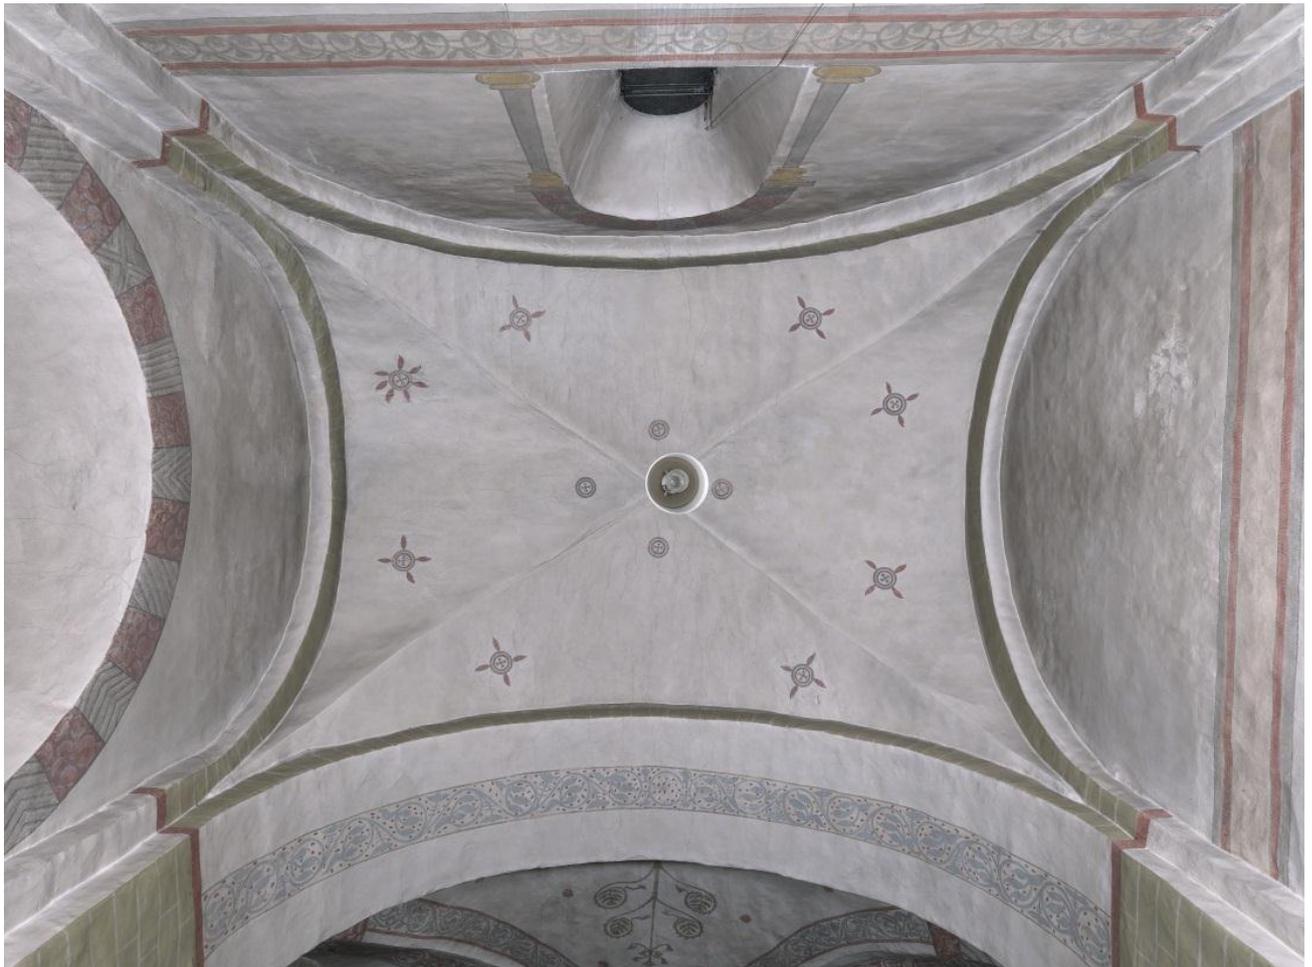
Straße	Berghausen 1	
Kulturobjekt	Kath. Kirche St. Cyriakus, Wand- bzw. Gewölbemalerei	
KLARA-ID	030513	
Autor	Foto Dülberg, Text Skriver	
Aufnahmeart	digital	
Aufnahmedatum	2011, vor der Konservierung	
Fotonummer/ Dateiname	101097BAD2011_05_03_46	
Beschreibung / Blickrichtung	Gesamtansicht des nördlichen Querhausgewölbes

Hier im nördlichen Querhausgewölbe finden sich ähnliche blattgefüllte Medaillons wie im Chorjochgewölbe, nur in vereinfachter Form. Sie stehen einzeln und zeigen nur zwei ineinandergelegte Kreise. Dafür sind sie jedoch mit kreuzförmig angesetzten einzelnen Blättchen an der Außenkante versehen, allein auf der Ostkappe sind es insgesamt sieben. Von den Medaillons in der Gewölbemitte scheint dasjenige der Westkappe den größten Originalbestand aufzuweisen.

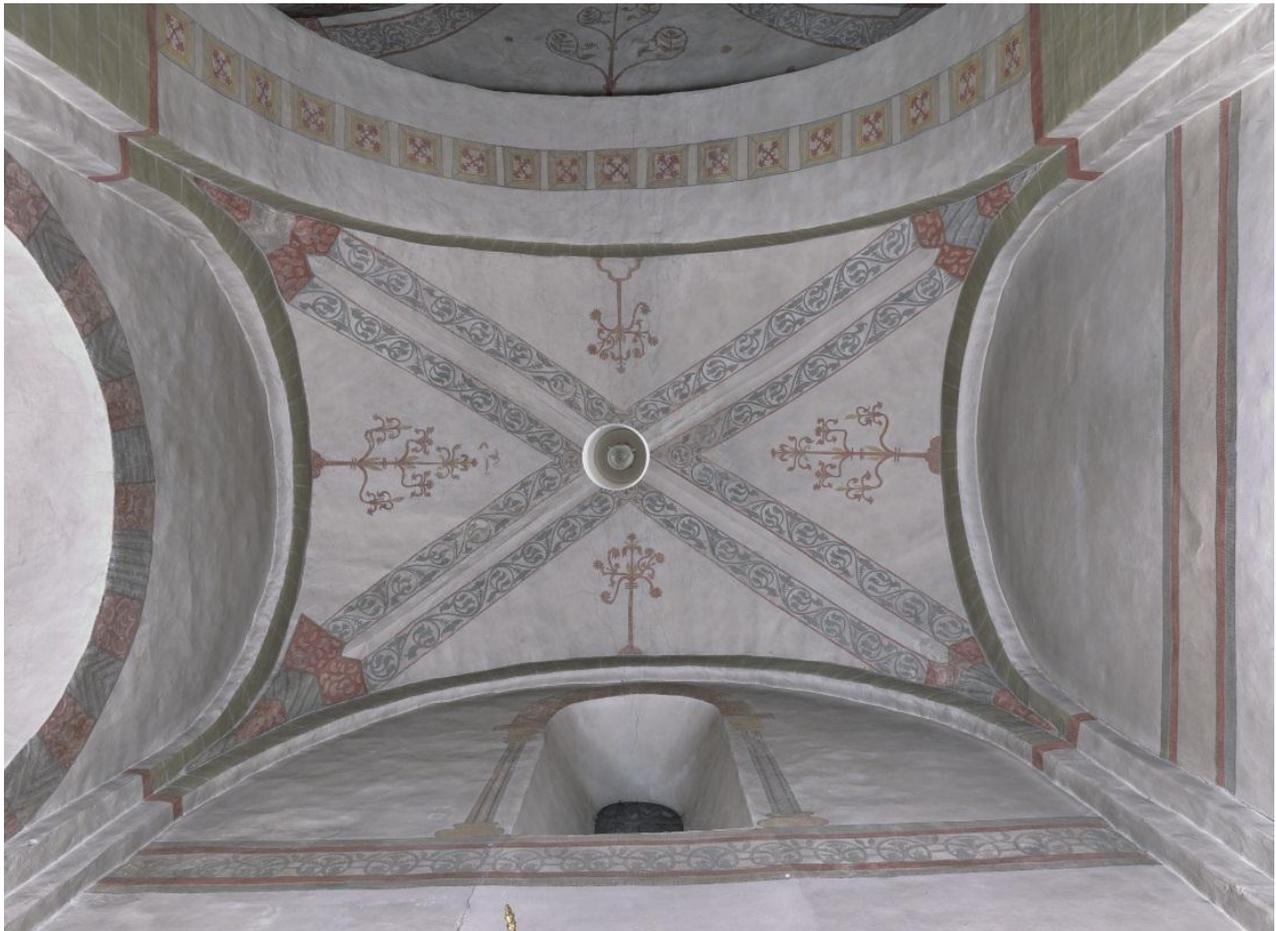
Straße	Berghausen 1	
Kulturobjekt	Kath. Kirche St. Cyriakus, Wand- bzw. Gewölbemalerei	
KLARA-ID	030513	
Autor	Foto Dülberg, Text Skriver	
Aufnahmeart	digital	
Aufnahmedatum	2011, vor der Konservierung	
Fotonummer/ Dateiname	101097BAD2011_05_03_48	
Beschreibung / Blickrichtung	Gewölbe des südlichen Querhauses

In diesem Gewölbe sind die Gratbegleiter einfarbig hellblau. Die Lebensbäume sind überwiegend rot mit einzelnen ockerfarbenen Blättern. Es fehlen die begleitenden Sterne. Im Gewölbezentrum befinden sich noch einige originale Partien, insgesamt ist in diesem Gewölbe viel retuschiert worden.

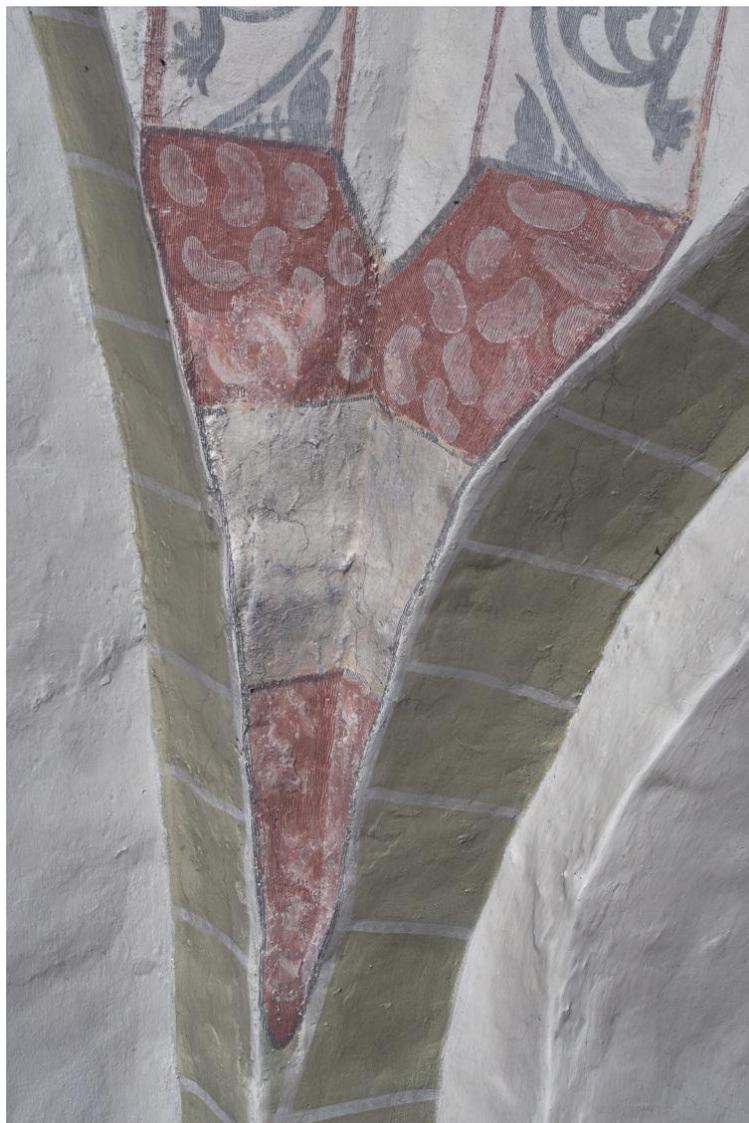
Straße	Berghausen 1	
Kulturobjekt	Kath. Kirche St. Cyriakus, Wand- bzw. Gewölbemalerei	
KLARA-ID	030513	
Autor	Foto Dülberg, Text Skriver	
Aufnahmeart	digital	
Aufnahmedatum	2011, vor der Konservierung	
Fotonummer/ Dateiname	101097BAD2011_05_03_40	
Beschreibung / Blickrichtung	Blick von Südwest auf den Zwickelschuh-Nordost

An diesem Zwickelschuh haben sich noch originale Malschichtreste innerhalb der Marmorierung erhalten.

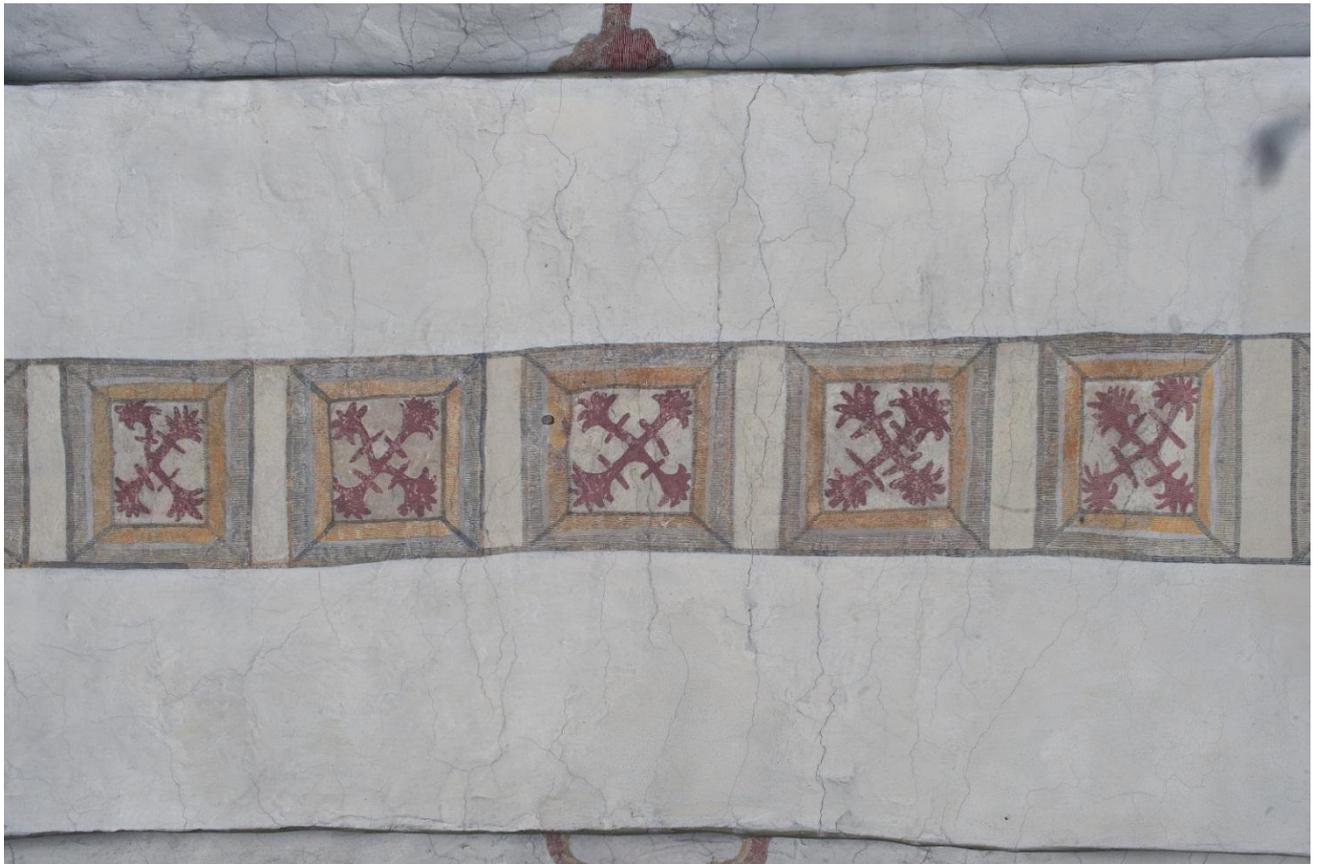
Straße	Berghausen 1	
Kulturobjekt	Kath. Kirche St. Cyriakus, Wand- bzw. Gewölbemalerei	
KLARA-ID	030513	
Autor	Foto Dülberg, Text Skriver	
Aufnahmeart	digital	
Aufnahmedatum	2011, vor der Konservierung	
Fotonummer/ Dateiname	101097BAD2011_05_03_41	
Beschreibung / Blickrichtung	Blick von unten auf den Gurtbogen zwischen Vierung und südlichem Querhausarm

In diesem Bereich haben sich originale Reste der blattgefüllten einfachen Kassettenreihe erhalten.

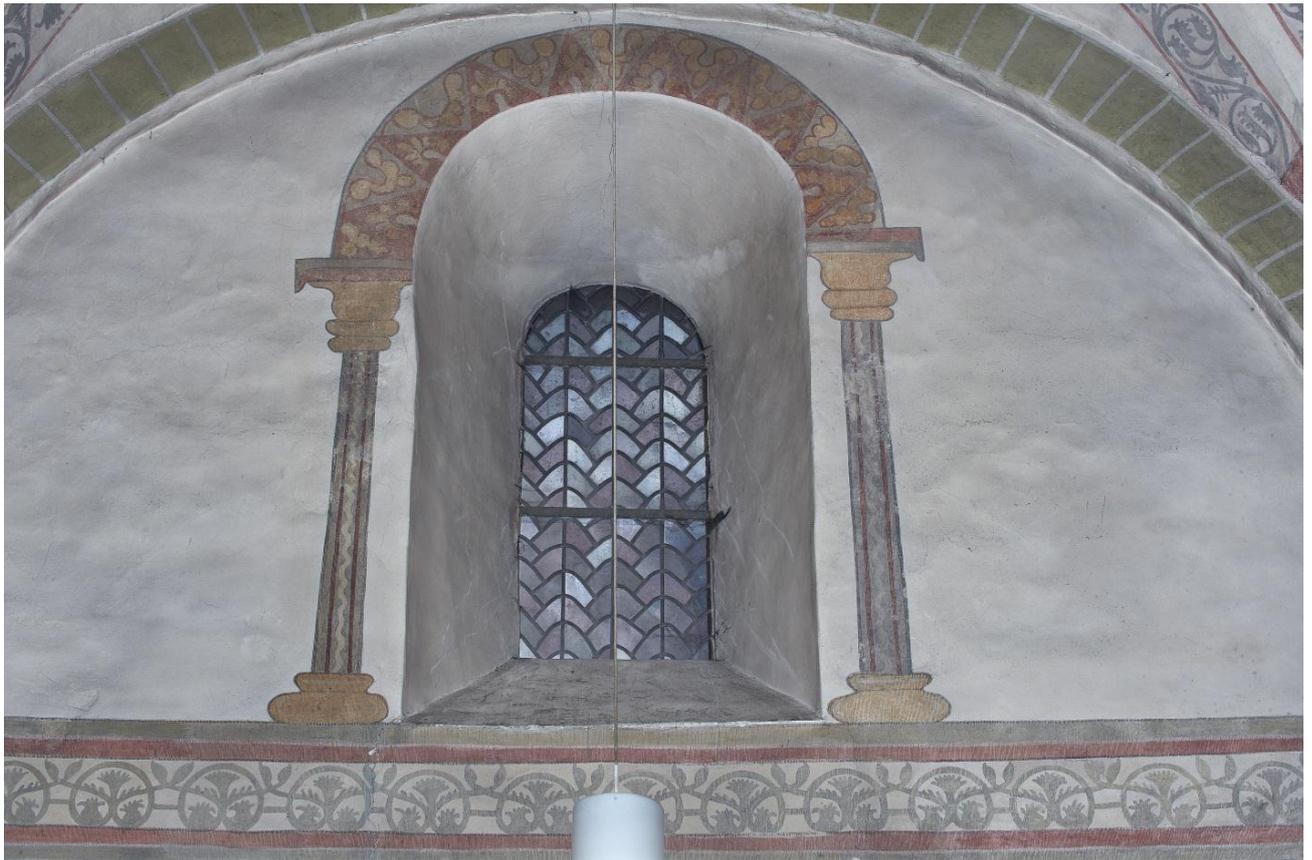
Straße	Berghausen 1	
Kulturobjekt	Kath. Kirche St. Cyriakus, Wand- bzw. Gewölbemalerei	
KLARA-ID	030513	
Autor	Foto Dülberg, Text Skriver	
Aufnahmeart	digital	
Aufnahmedatum	2011, vor der Konservierung	
Fotonummer/ Dateiname	101097BAD2011_05_03_38.	
Beschreibung / Blickrichtung	Blick gen Süden auf die Querhausstirnwand

Gemalte Architektur auf der südlichen Querhausstirnwand.

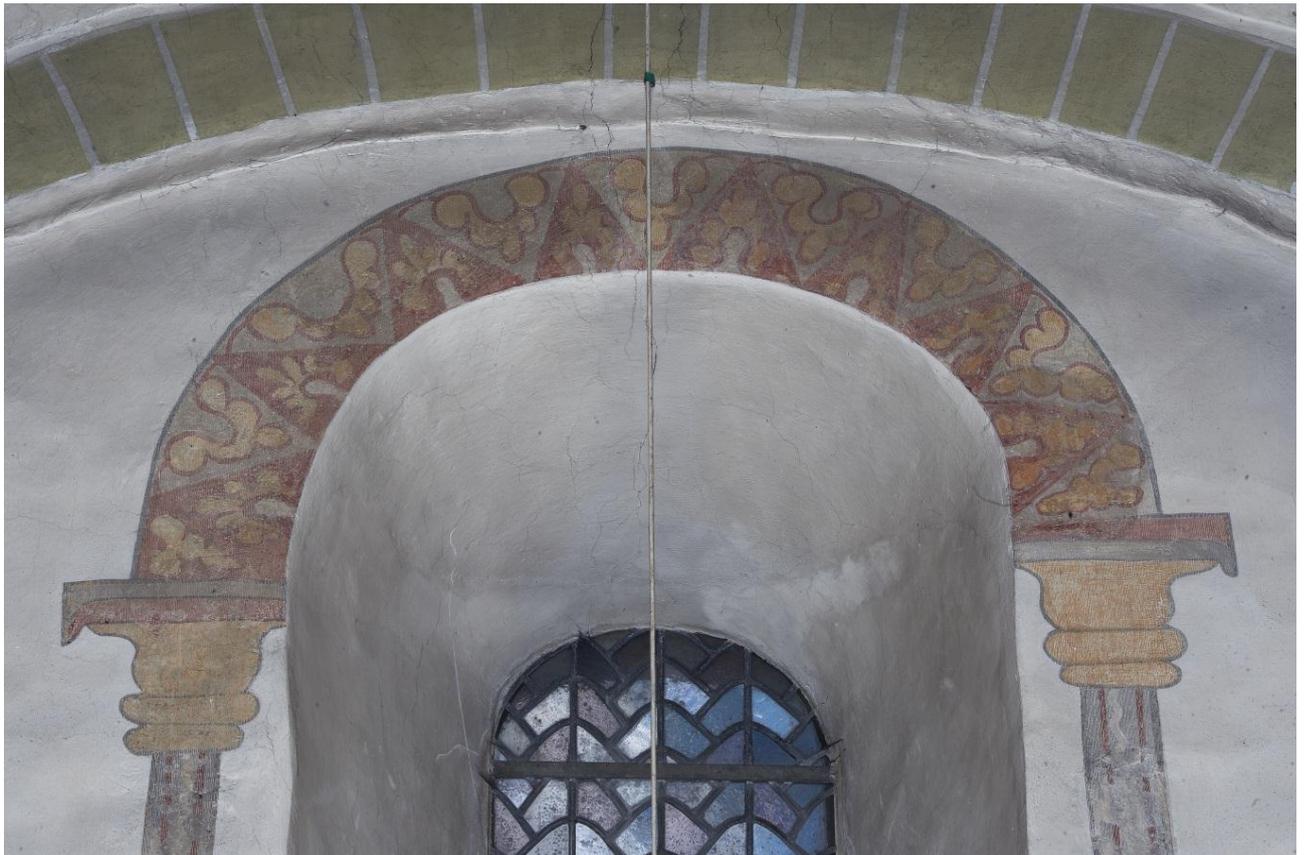
Straße	Berghausen 1	
Kulturobjekt	Kath. Kirche St. Cyriakus, Wand- bzw. Gewölbemalerei	
KLARA-ID	030513	
Autor	Foto Dülberg, Text Skriver	
Aufnahmeart	digital	
Aufnahmedatum	2011, vor der Konservierung	
Fotonummer/ Dateiname	101097BAD2011_05_03_37	
Beschreibung / Blickrichtung	Blick auf die Bogenrahmung des Südfensters

Wie auf den Archivfotos mit den Vorzuständen nach der Aufdeckung ablesbar ist, hatte sich das ungewöhnliche Motiv mit wolkenartig gefüllten Wolfszähnen unter den aufliegenden Kalktünchen erhalten. Ebenfalls beachtenswert sind die weit auskragenden Deckplatten und Kämpfer der gemalten Kapitelle.

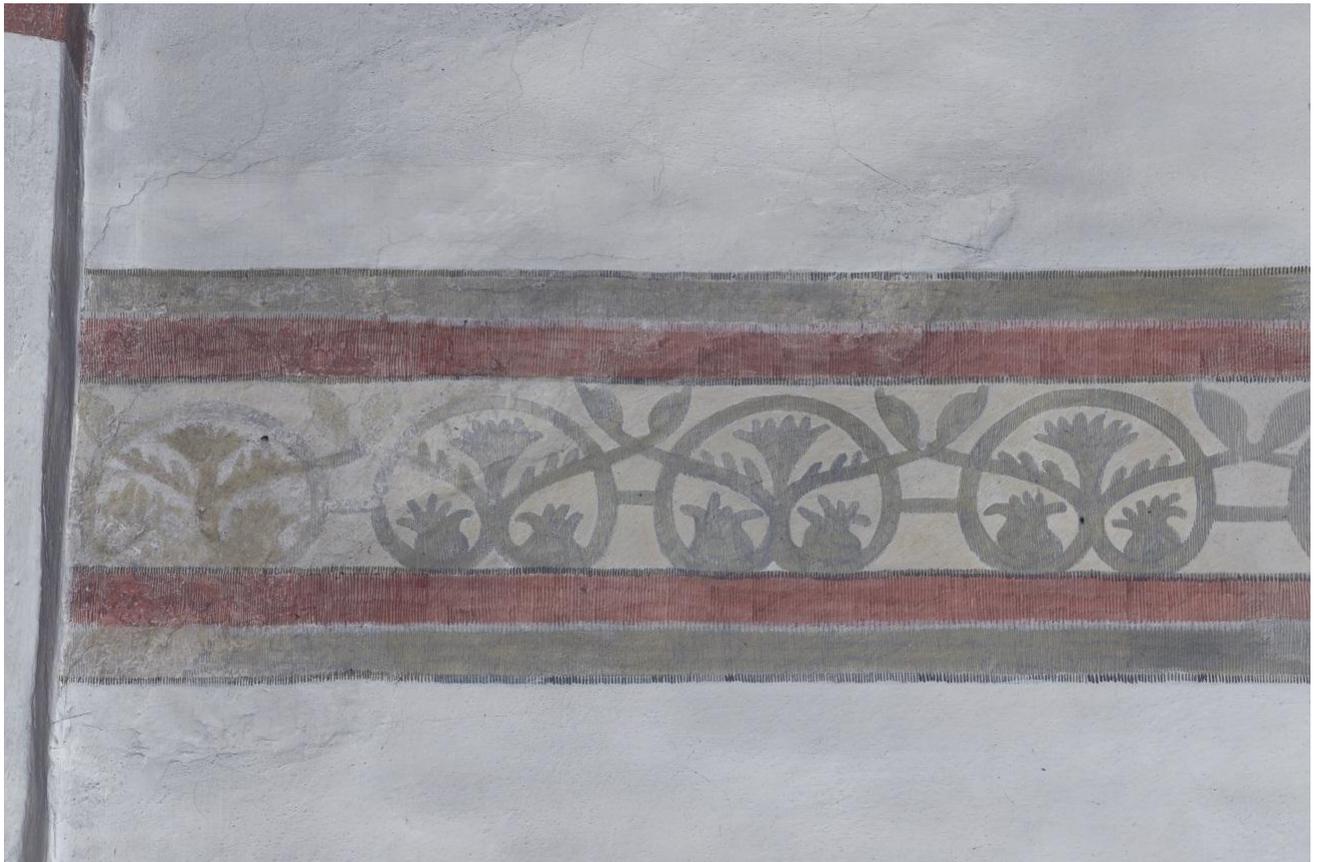
Straße	Berghausen 1	
Kulturobjekt	Kath. Kirche St. Cyriakus, Wand- bzw. Gewölbemalerei	
KLARA-ID	030513	
Autor	Foto Dülberg, Text Skriver	
Aufnahmeart	digital	
Aufnahmedatum	2011, vor der Konservierung	
Fotonummer/ Dateiname	101097BAD2011_05_03_39	
r		
Beschreibung / Blickrichtung	Blick auf die Ostecke der südlichen Querhausstirnwand

Befund auf der Ostseite des Blattfrieses auf der südlichen Querhausstirnwand.

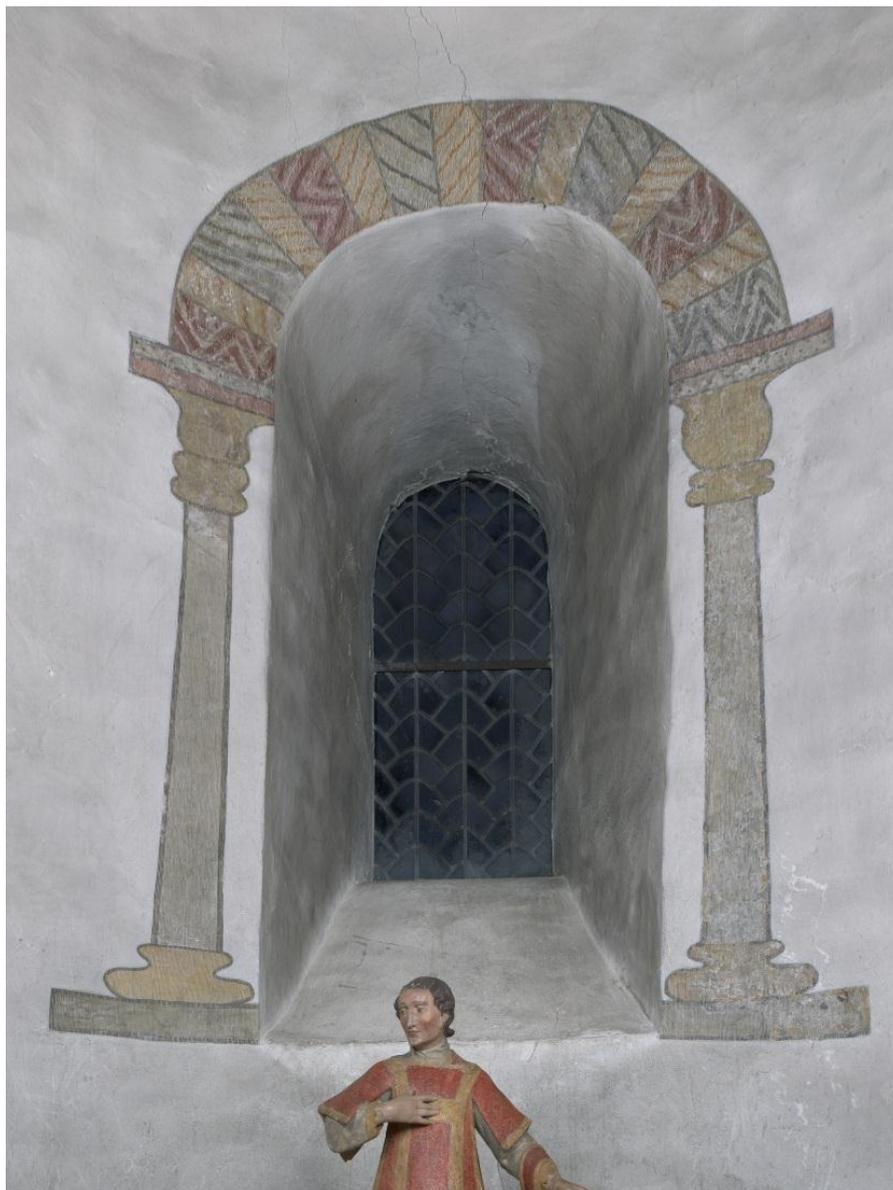
Straße	Berghausen 1	
Kulturobjekt	Kath. Kirche St. Cyriakus, Wand- bzw. Gewölbemalerei	
KLARA-ID	030513	
Autor	Foto Dülberg, Text Skriver	
Aufnahmeart	digital	
Aufnahmedatum	2011, vor der Konservierung	
Fotonummer/ Dateiname	101097BAD2011_05_03_50	
Beschreibung / Blickrichtung	Blick auf die südliche Nebenapsis mit gemalter Architekturrahmung

Die rechte Säule und die gemalten Keilsteine zeigen noch viele Reste von Originalsubstanz. Der Streifenmarmor ähnelt demjenigen auf dem Apsisstirnbogen.

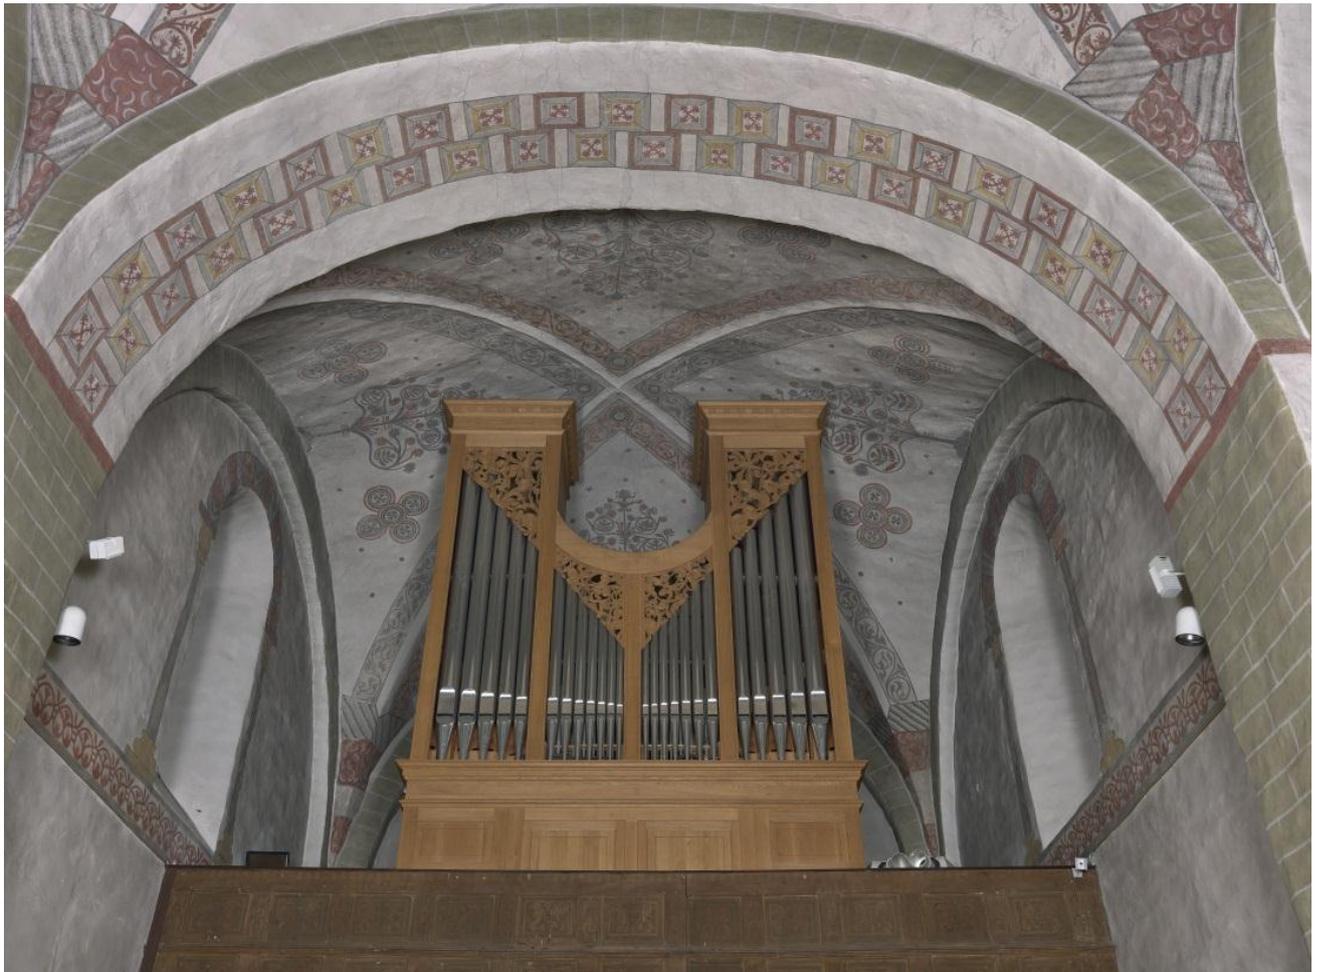
Straße	Berghausen 1	
Kulturobjekt	Kath. Kirche St. Cyriakus, Wand- bzw. Gewölbemalerei	
KLARA-ID	030513	
Autor	Foto Dülberg, Text Skriver	
Aufnahmeart	digital	
Aufnahmedatum	2011, vor der Konservierung	
Fotonummer/ Dateiname	101097BAD2011_05_03_51	
r		
Beschreibung / Blickrichtung	Blick ins Mittelschiffgewölbe nach Westen

Blick auf den Gurtbogen zwischen Vierungsgewölbe und Mittelschiff mit der Doppelreihe blattgefüllter Kassetten und auf das Mittelschiffgewölbe. Die Orgel verdeckt die westliche Gewölbekappe weitgehend.

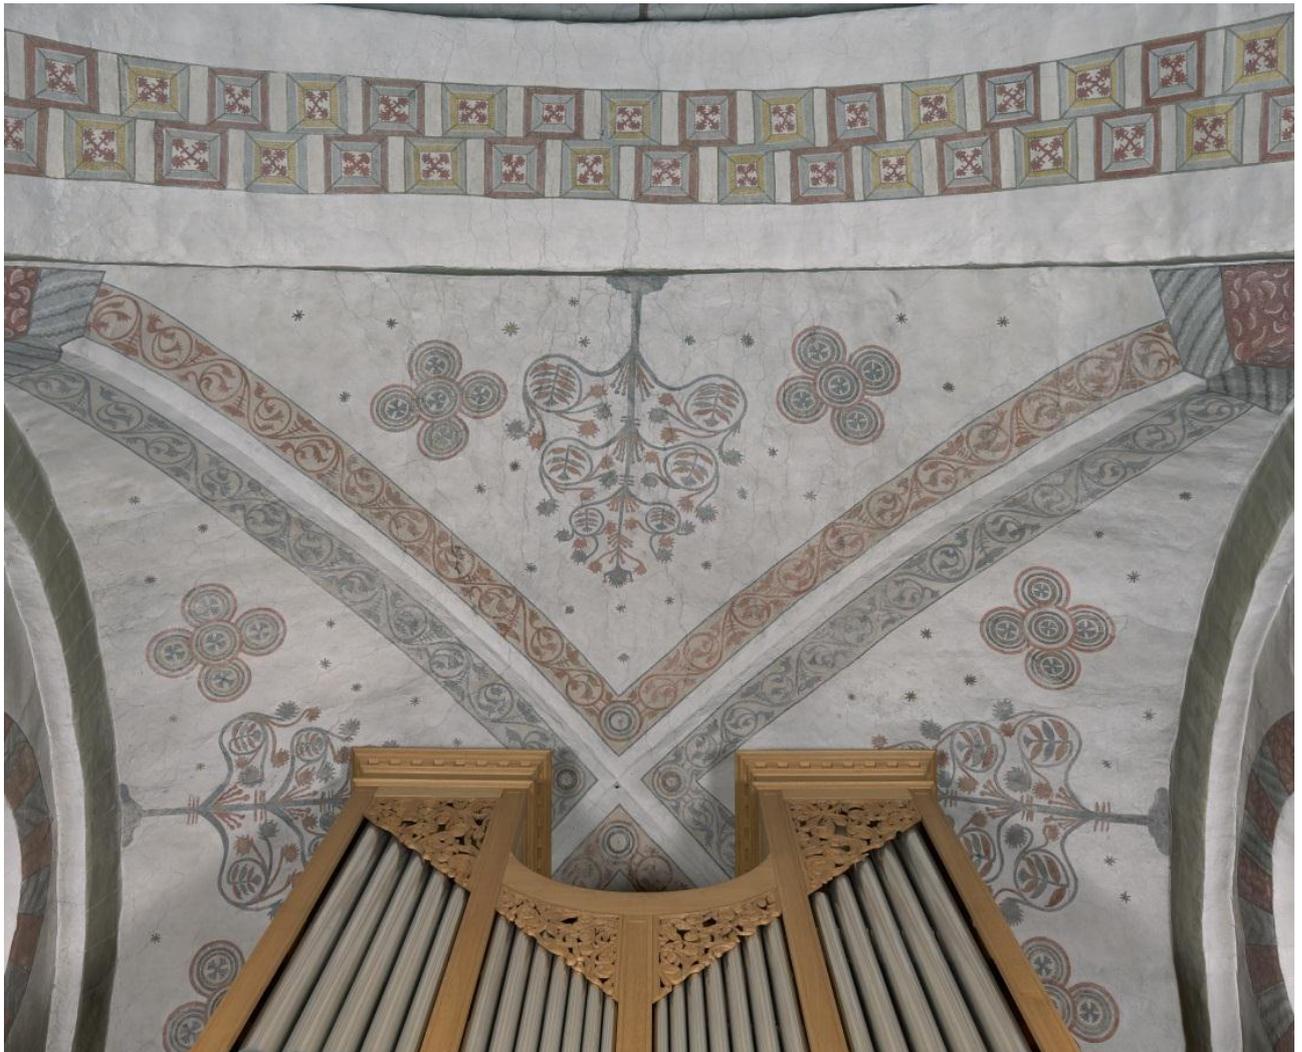
Straße	Berghausen 1	
Kulturobjekt	Kath. Kirche St. Cyriakus, Wand- bzw. Gewölbemalerei	
KLARA-ID	030513	
Autor	Foto Dülberg, Text Skriver	
Aufnahmeart	digital	
Aufnahmedatum	2011, vor der Konservierung	
Fotonummer/ Dateiname	101097BAD2011_05_03_52	
Beschreibung / Blickrichtung	Blick auf den westlichen Gurtbogen und die östliche Kappe des Mittelschiffgewölbes

In diesem Gewölbe sind die in den anderen Gewölben fakultativ vorkommenden Ornamente Medaillons, Lebensbäume und Sterne miteinander kombiniert.

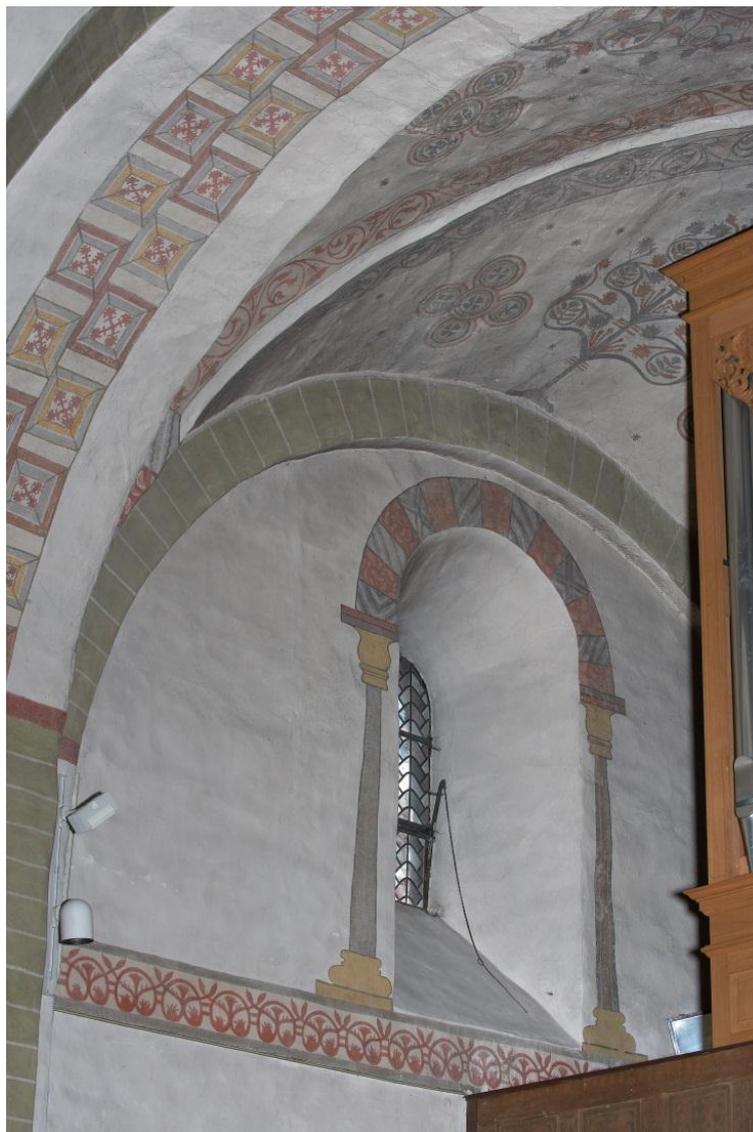
Straße	Berghausen 1	
Kulturobjekt	Kath. Kirche St. Cyriacus, Wand- bzw. Gewölbemalerei	
KLARA-ID	030513	
Autor	Foto Dülberg, Text Skriver	
Aufnahmeart	digital	
Aufnahmedatum	2011, vor der Konservierung	
Fotonummer/ Dateiname	101097BAD2011_05_03_43	
r		
Beschreibung / Blickrichtung	Blick auf den südliche Obergaden des Mittelschiffs

Unterhalb des Fensters sind noch Befunde am Blattfries schwach zu erkennen.
