## FOTODOKUMENTATION

Ort-Ortsteil	57392 Schmallenberg-Berghausen

Straße	Berghausen 1	
Kulturobjekt	Kath. Kirche St. Cyriakus, Wand- bzw. Gewölbemalerei	
KLARA-ID	030513	
Autor	Foto Dülberg, Text Skriver	
Aufnahmeart	digital	
Aufnahmedatum	2011, vor der Konservierung	
Fotonummer/ Dateiname	101097BAD2011_05_03_44	
Beschreibung / Blickrichtung	Gewölbe des Chorjochs

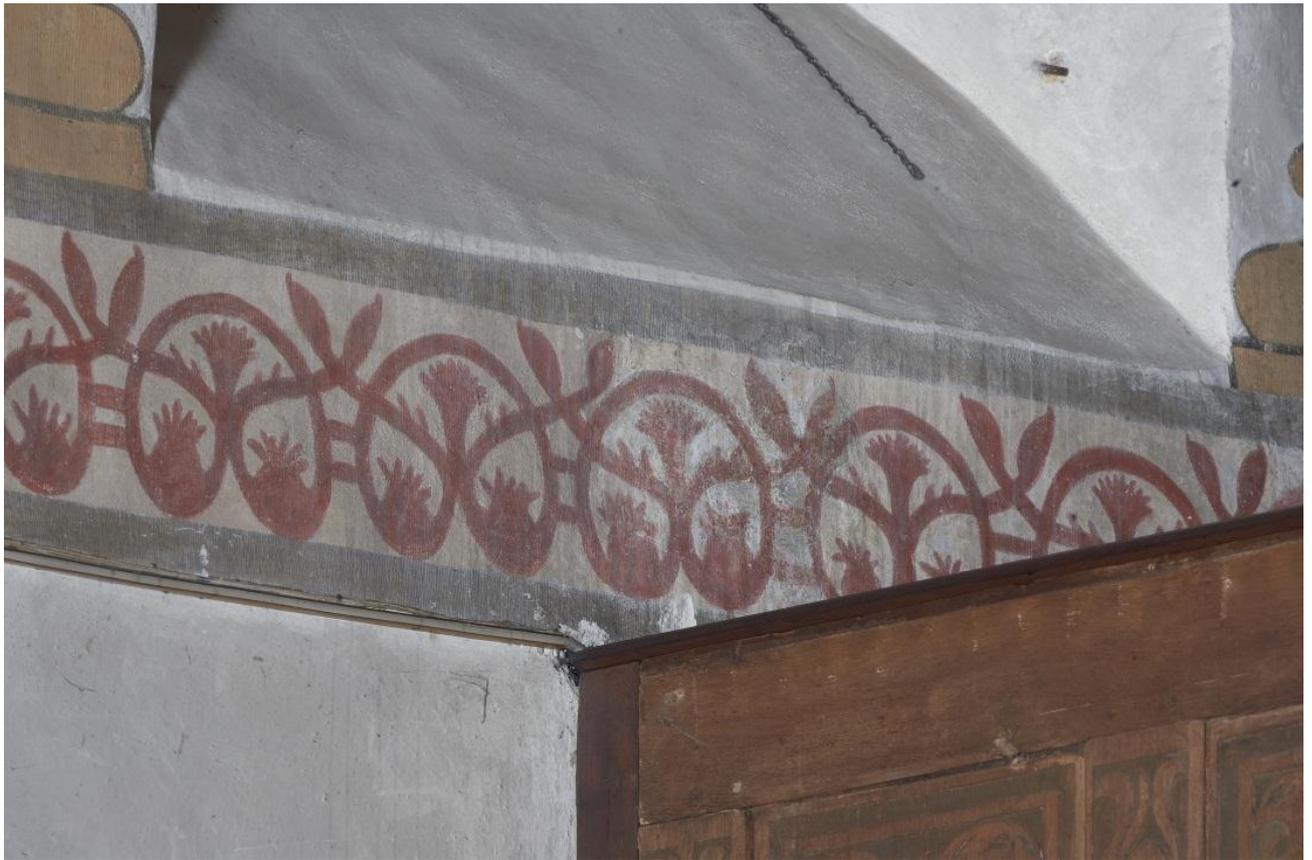
Straße	Berghausen 1	
Kulturobjekt	Kath. Kirche St. Cyriakus, Wand- bzw. Gewölbemalerei	
KLARA-ID	030513	
Autor	Foto Dülberg, Text Skriver	
Aufnahmeart	digital	
Aufnahmedatum	2011, vor der Konservierung	
Fotonummer/ Dateiname	101097BAD2011_05_03_42	
Beschreibung / Blickrichtung	Detail des vorigen Bildes

Befundrest des roten Blattfrieses unterhalb der Fenstersohlbank.
