FOTODOKUMENTATION		
Ort-Ortsteil	57392 Schmallenberg-Berghausen

Straße	Berghausen 1	
Kulturobjekt	Kath. Kirche St. Cyriakus, Wand- bzw. Gewölbemalerei	
KLARA-ID	030513	
Autor	Foto: Dülberg, Text Skriver	
Aufnahmeart	digital	
Aufnahmedatum	2011, Zustand vor der Konservierung	
Fotonummer/ Dateiname	101097BAD2011_04_03_01

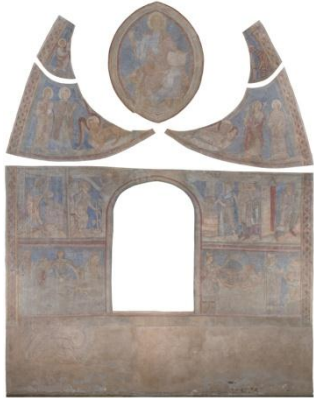
Raumnummer		
Beschreibung / Blickrichtung	Blick gen Osten in die Apsis

Gesamtaufnahme der hochrangigen romanischen Wandmalereien in der Apsis.

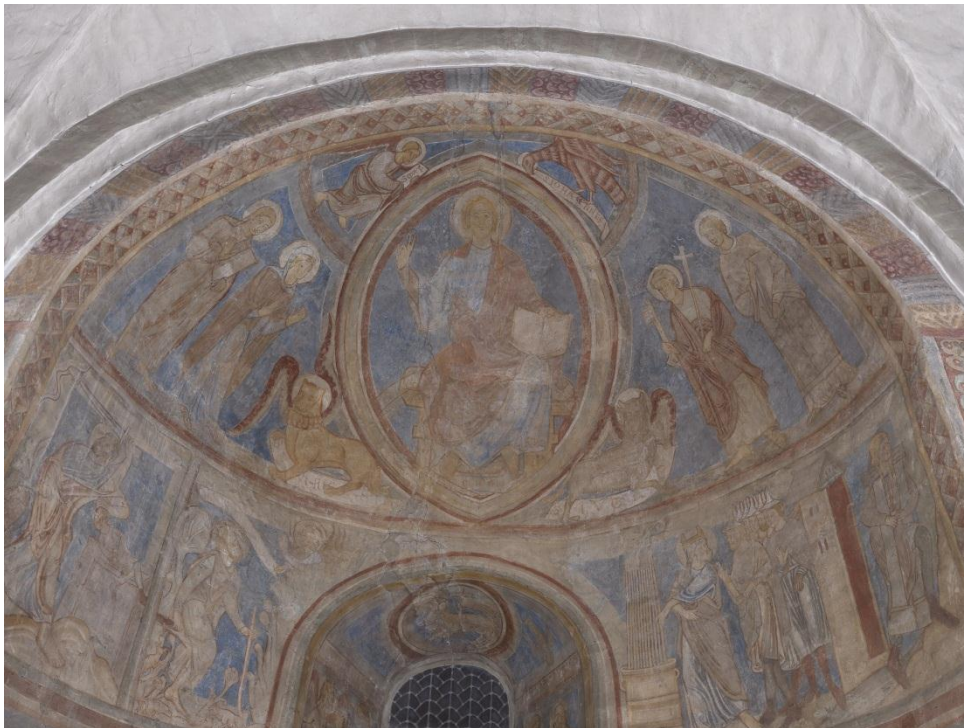
Blick in die Kalotte mit der Darstellung der Maiestas Domini mit Evangelistensymbolen und nebenstehenden Heiligen.

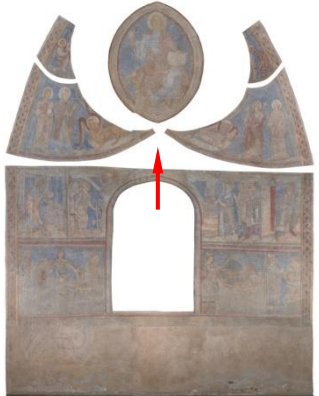
Fotonummer/ Dateiname	101097BAD2011_04_03_05

Raumnummer		
Beschreibung / Blickrichtung	Blick in die Kalotte auf die zentrale Maiestas-Darstellung

In Zentrum der Kalotte ist die Maiestas Domini in der Mandorla dargestellt, oben und unten flankiert von den vier Evangelistensymbolen. Christus thront auf einem hölzernen Thron, der eine Darstellung des zuvor angelegten Regenbogens überdeckte. Heute scheint die Unterzeichnung des Regenbogens durch.

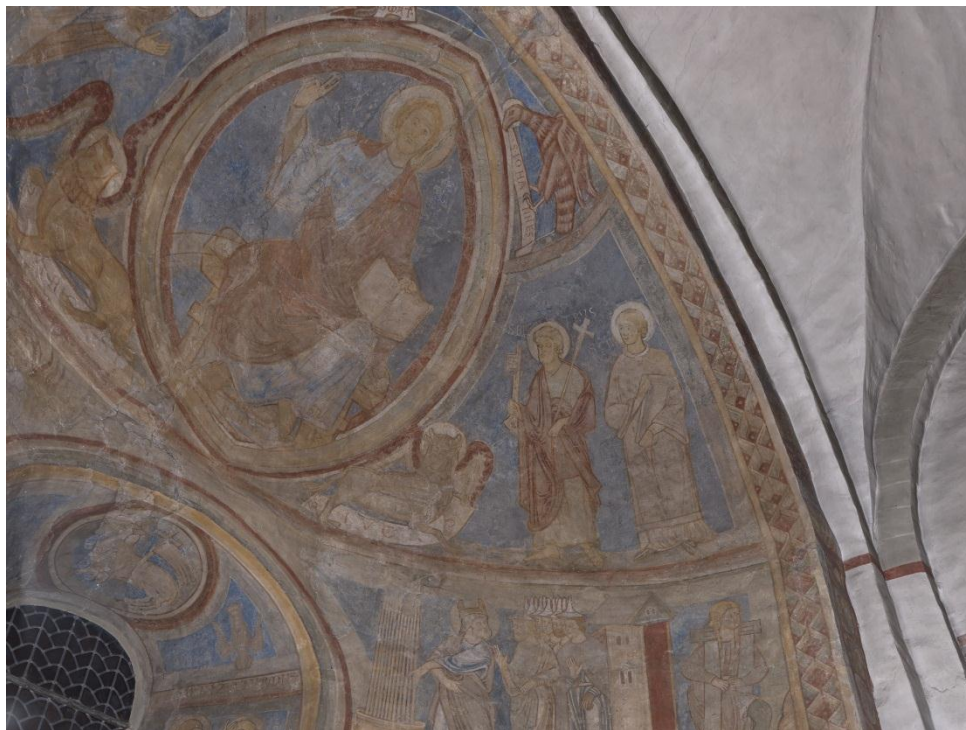
Zur Linken Christi sind zwei Bildfelder angelegt: Im oberen zwickelförmigen Feld ist der Johannes-Adler dargestellt, im Zwickel darunter der Lukas-Stier. Vom Betrachter aus rechts daneben folgt Petrus mit Schlüssel und Kreuz und der Kirchenpatron Cyriakus, beide durch Beischriften bezeichnet.

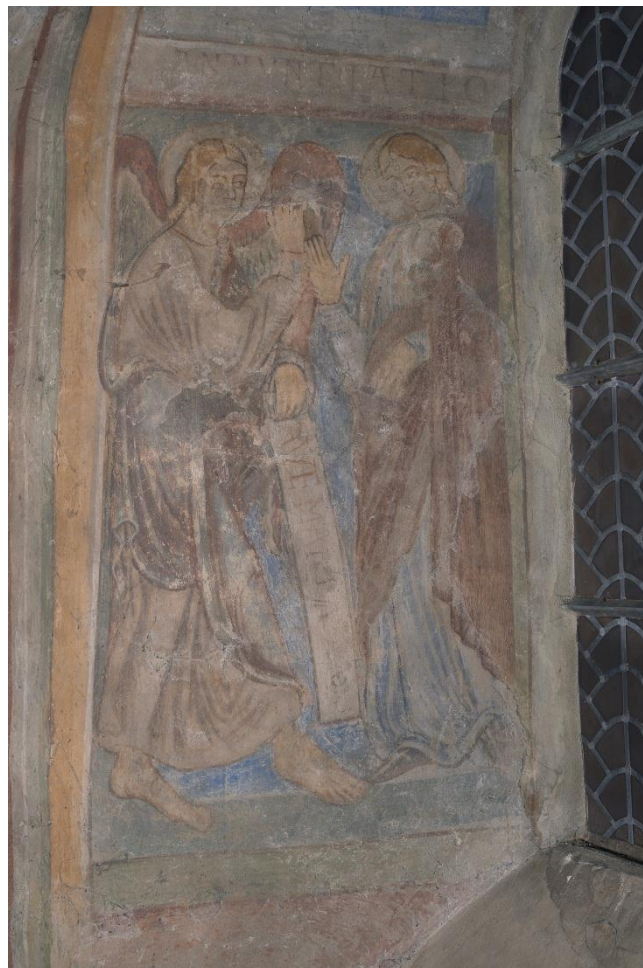
Darstellung der Verkündigung an Maria. Das Bildthema ist oberhalb der Darstellung mit einer Inschrift als ANNUNZIATIO bezeichnet. Der Engel hält ein Schriftband, auf dem AVE MARIA zu lesen ist.

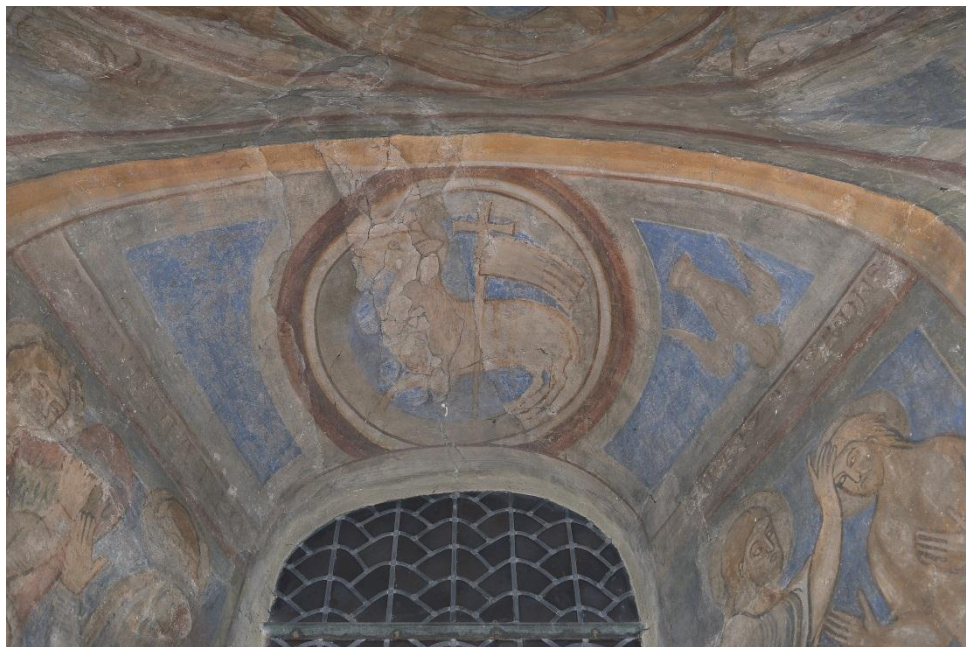
Im Scheitel der Laibung des Apsisfensters ist das Lamm Gottes mit der Kreuzfahne in einem Medaillon dargestellt. Im Bereich des Medaillons und daran angrenzend gibt es große Putzfehlstellen, siehe Bestandsdokumentation und Restaurierungsgeschichte.

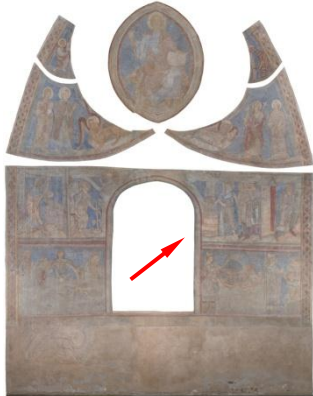
Straße	Berghausen 1	
Kulturobjekt	Kath. Kirche St. Cyriacus, Wand- bzw. Gewölbmalerei	
KLARA-ID	030513	
Autor	Foto: Dülberg, Text Skriver	
Aufnahmeart	digital	
Aufnahmedatum	2011, Zustand vor der Konservierung	
Fotonummer/ Dateiname	101097BAD2011_05_03_25

Raumnummer		
Beschreibung / Blickrichtung	Szene auf der südlichen Laibung des Apsisfensters

Johannes der Täufer tauft Christus im Jordan. Oberhalb der Darstellung steht geschrieben: BAPTIZATUR DNS. Darüber ist auf dem Foto schwach erkennbar der Kopf der nimbierten herabfliegenden Taube als Symbol des Hl. Geistes. Diese ist besser auf der Abbildung mit dem Lamm Gottes zu erkennen, s. o. S. 7, gehört aber inhaltlich zur Taufszenen. Der Erhaltungszustand dieser Malereien ist außergewöhnlich gut.

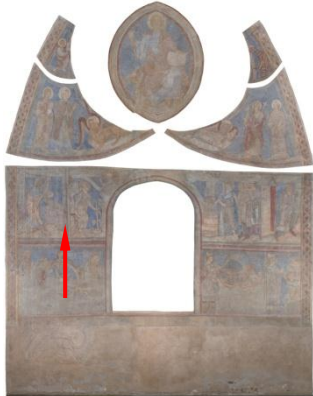
Fotonummer/ Dateiname	101097BAD2011_04_03_07

Raumnummer		
Beschreibung / Blickrichtung	Nördliche Seite der oberen Zone der Wandfelder

Zwei Szenen sind durch schlichte Farbbänder voneinander getrennt. Links ist die Opferung des Isaak durch Abraham dargestellt, rechts Moses vor dem brennenden Dornbusch. Auf dem Spruchband, welches der Engel Gottes in der Hand hält, ist keinerlei Schrift mehr zu erkennen.

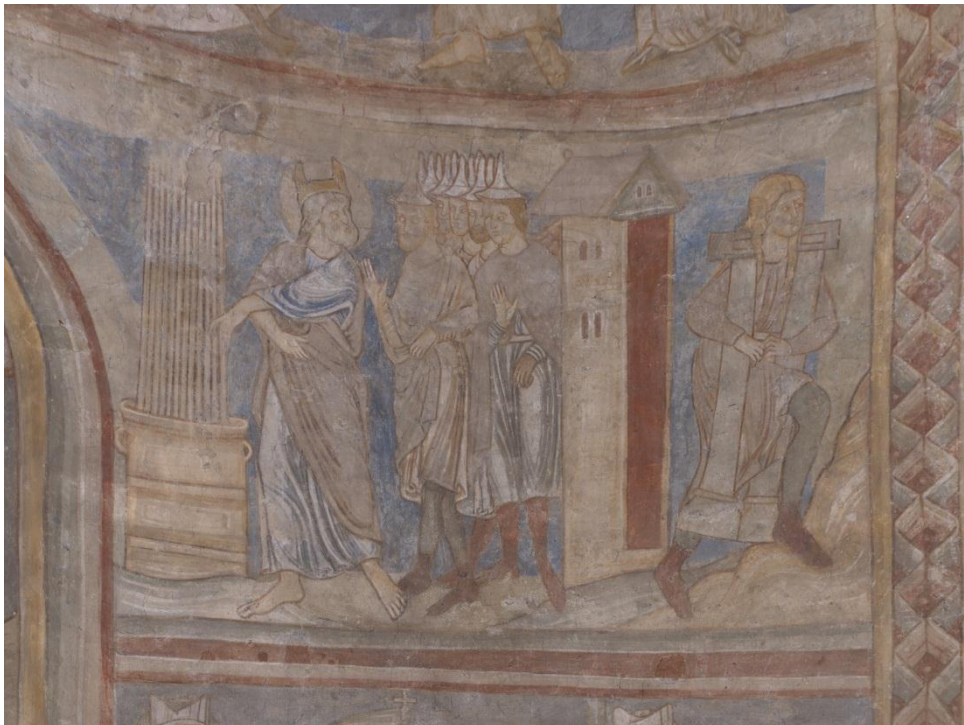
Zwei Szenen sind durch das gemalte Tor von Gaza getrennt. Links ist die Szene dargestellt, in der Moses vor den zwölf Stammesältesten das Priestertum des Stammes Aaron bestätigt. Rechts trägt der starke Samson die Pfosten des Tores von Gaza hinfert.

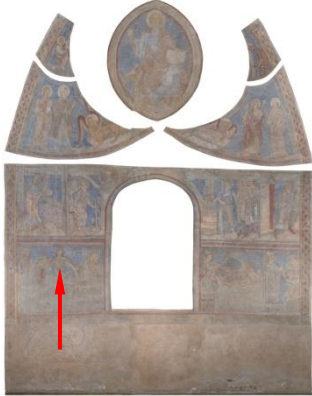
Straße	Berghausen 1	
Kulturobjekt	Kath. Kirche St. Cyriakus, Wand- bzw. Gewölbemalerei	
KLARA-ID	030513	
Autor	Foto: Dülberg, Text Skriver	
Aufnahmeart	digital	
Aufnahmedatum	2011, Zustand vor der Konservierung	
Fotonummer/ Dateiname	101097BAD2011_04_03_08

Raumnummer		
Beschreibung / Blickrichtung	Nördliches Feld der unteren Wandzone

Nördliches Wandfeld der unteren Wandzone mit der Darstellung der blinden Fortuna mit dem Rad. Sie steht zentral im Bild und dreht das Glücksrad, auf dem links ein Mensch heraufklettert und rechts einer hinabstürzt. Jeweils seitlich stehen Könige, links ein noch herrschender, rechts einer, der entmachtet ist und in seiner Trauer kaum Notiz davon nimmt, dass ihm seine Krone vom Haupte fällt. Die untere Hälfte der Bildfelder ist in ihrer Putzoberfläche stark gestört, auch aufgrund von unsachgemäßen Freilegungen, die sich in Form von Hackspuren zeigen.

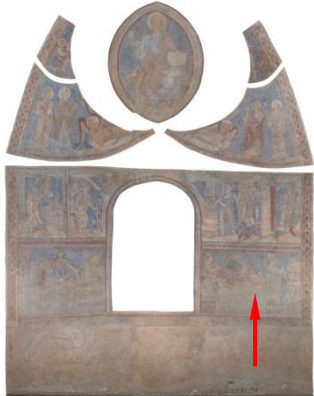
Fotonummer/ Dateiname	101097BAD2011_04_03_10

Raumnummer		
Beschreibung / Blickrichtung	Südliche Bildfelder auf der unteren Wandzone

Der aus antiken Schriften entlehnten Fortunadarstellung gegenübergestellt werden zwei Szenen aus der Legende des Heiligen Nikolaus, die durch einen schmalen gemalten Streifen getrennt werden. Links ist die Errettung der Schiffbrüchigen auf stürmischer See dargestellt, rechts die Situation, in der diese Nikolaus an Land aufsuchen und ihm danken. Im unteren Bereich sind große Fehlstellen zu verzeichnen.

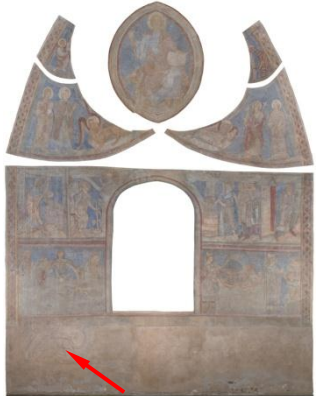
Fotonummer/ Dateiname	101097BAD2011_04_03_11

Raumnummer		
Beschreibung / Blickrichtung	Nördliche Seite der Sockelzone, unterhalb der Fortunadarstellung
