| FOTODOKUMENTATION | | |
| Kulturobjekt | Kath. Kirche St. Cyriakus, Wand- bzw. Gewölbemalerei | |
| KLARA-ID | 101097 | |
| Zustand | Vorzustand vor Reinigung | |

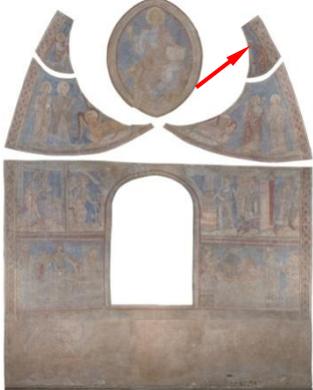
| Fotonummer/Dateiname | 101097MRR2011_10_06_09.JPG | |

| Beschreibung / Blickrichtung | Detail des Evangelistensymbols Johannes | |

Schriftzug des Johannes (um 90° nach links gedreht). Die Inschrift wurde nach Fertigstellung der Figur und des Schriftbands aufgesetzt. Der Schriftzug ist 1961 von seiner Übermalung aus den 1930er Jahren befreit worden. Anhand des heute unverfälschten Schriftbildes können sich Hinweise auf die Datierung ergeben.

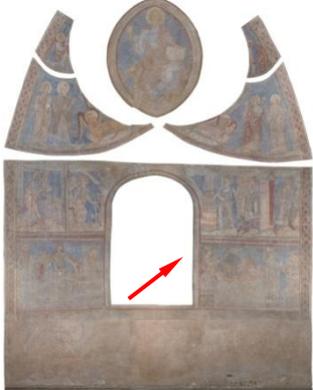
| Fotonummer/Dateiname | 101097MRR2011_10_06_12.JPG | |

| Beschreibung / Blickrichtung | Taufe Christi, Christus | |

Die Hände von Christus sind zum Empfang des Taufsegens durch Johannes erhoben. Die zu einer Fläche geschlossenen Finger sind fast nur durch die Konturlinie differenziert. Die dem Licht zugewandten Finger sind durch leichte Höhlung von den ocker getönten, unteren Fingern abgehoben.

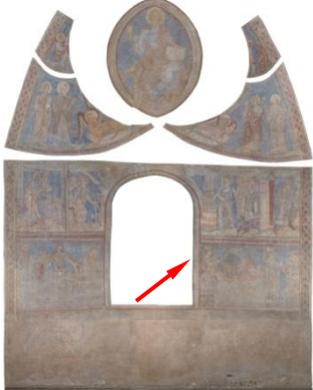
| Fotonummer/Dateiname | 101097MRR2011_10_06_14.JPG | |

| Beschreibung / Blickrichtung | Taufe Christi | |

Ausdrucksstarke Gestaltung der Hände von Johannes (links) und Christus (rechts). Pentimenti am Arm des Christus ?

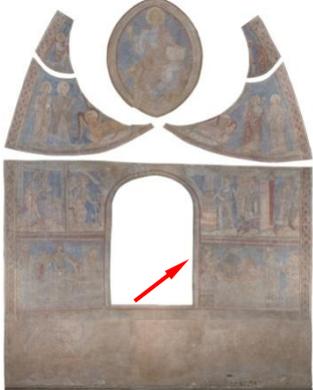
| Fotonummer/Dateiname | 101097MRR2011_10_06_17.JPG | |

| Beschreibung / Blickrichtung | Taufe Christi | |

Johannes segnet Christus. Differenzierte Beobachtung der Finger und der Gewandfalten. Höhnungen in Johannes` Gesicht gut erhalten. Reste von originaler Vergoldung in den Nimben.

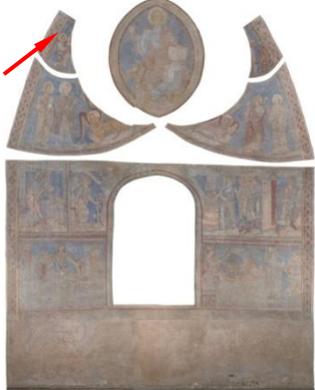
| FOTODOKUMENTATION | | |
|---|--|---|
| Fotonummer/ Dateiname | 101097MRR2011_10_11_01.JPG | |

| FOTODOKUMENTATION | | |
|---|--|---|
| Beschreibung / Blickrichtung | Evangelistensymbol Matthäus | |

Kellenabdruck links neben dem Symbol vom Matthäus im Streiflicht. Die Kellenfläche ist über 20 cm lang, 12 cm breit und hat ein sehr spitze Form. Der Putz wurde zunächst rau aufgezogen und dann mit der Kelle verdichtet und geglättet.

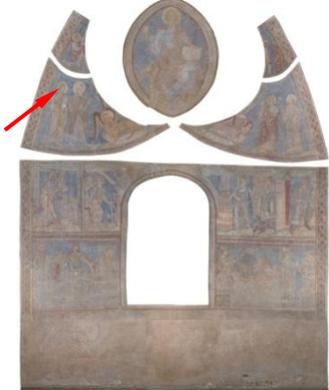
| Fotonummer/Dateiname | 101097MRR2011_10_11_04.JPG | |

| Beschreibung / Blickrichtung | Johannes | |

Eckiges Nagelloch über der Augenbraue, Größe 2 mm. Zur Konstruktion der Nimben wurde ein Pinsel mit einem Faden mit einem Nagel verbunden, der Nagel im Mittelpunkt platziert und mit Ocker ein Kreis gezogen.

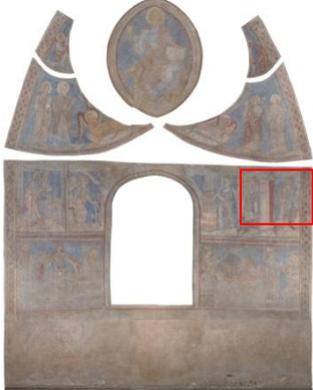
| Fotonummer/ Dateiname | 101097MRR2011_10_12_05.JPG | |

| Beschreibung / Blickrichtung | Samson mit den Toren von Gaza | |

Deutliche Kellenspuren und eine unregelmäßig geglättete Oberfläche.

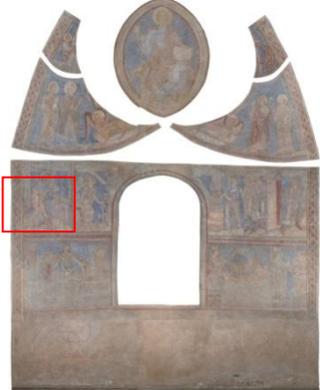
| Fotonummer/Dateiname | 101097MRR2011_10_12_32.JPG | |

| Beschreibung / Blickrichtung | Abraham opfert Isaak | |

Es wurde nach Gerüstlage in horizontalen Lagen verputzt, und zwar von oben aus der Kalotte der Apsis heraus nach unten. Der Putz ist unregelmäßig aufgetragen. Die Putzgrenzen nehmen dabei auf die Figuren keine Rücksicht, es werden Figuren und Gesichter durchschnitten.

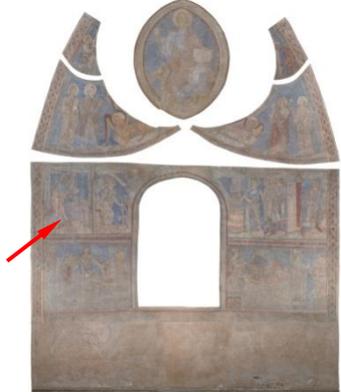
| FOTODOKUMENTATION | | |
|---|--|---|
| Fotonummer/Dateiname | 101097MRR2011_10_12_35.JPG | |

| FOTODOKUMENTATION | | |
|---|--|---|
| Beschreibung / Blickrichtung | Abraham opfert Isaak, Isaak | |

Kopf des Isaak. Der Verputz wurde von unten nach oben aufgetragen und geglättet, so dass die untere Putzportion die obere überlappt. Die Putzgrenzen nehmen auf die Figuren keine Rücksicht, es werden Figuren und Gesichter durchschnitten.

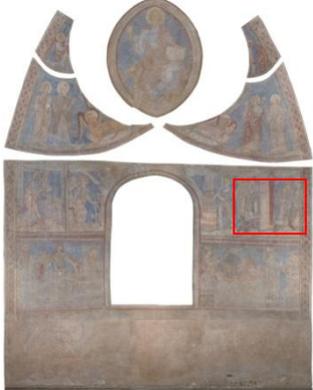
| Fotonummer/ Dateiname | 101097MRR2011_10_12_38.JPG | |

| Beschreibung / Blickrichtung | Samson mit den Toren von Gaza | |

Horizontale Putzgrenze in Bildmitte. Erkennbar ist, dass sich die untere Putzlage über die obere schiebt.

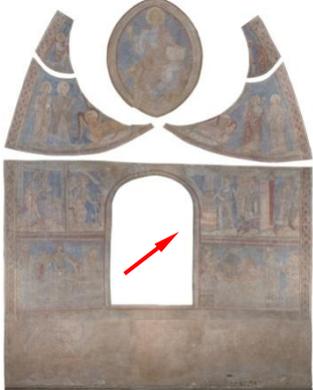
| FOTODOKUMENTATION | | |
|---|--|---|
| Fotonummer/ Dateiname | 101097MRR2011_10_06_11 | |

| FOTODOKUMENTATION | | |
|---|--|---|
| Beschreibung / Blickrichtung | Christusdarstellung in der Taufszene | |

Die Binnenzeichnung im nackten Körper Christi ist sehr differenziert. Konvexe Körperteile sind putzfarben belassen oder mit Höhungen hervorgehoben, zurücktretende Partien sind in Ockertönen angegeben. So werden die Brust- und Bauchmuskeln und die Muskeln am Hals plastisch herausmodelliert.

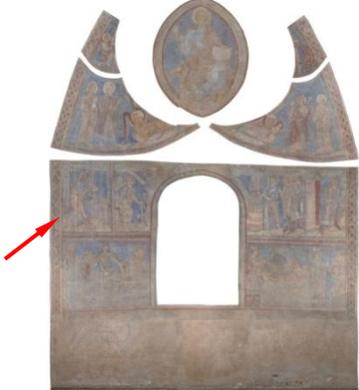
| FOTODOKUMENTATION | | |
|---|--|---|
| Fotonummer/ Dateiname | 101097MRR2011_10_12_47 | |

| FOTODOKUMENTATION | | |
|---|--|---|
| Beschreibung / Blickrichtung | Detail aus der Opferung des Isaak, der Widder | |

Gut erhalten hat sich die feine Zeichnung des Fells beim Widder. Mit vielen einzelnen Pinselstrichen sind die gelockten Haarsträhnen angegeben. Der Widder scheint freiwillig herbeizuspringen.

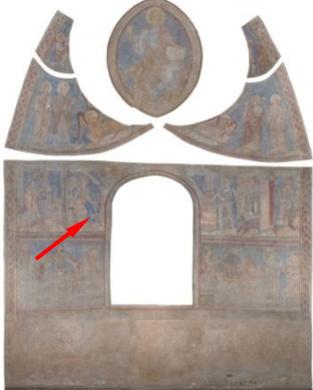
| Fotonummer/ Dateiname | 101097MRR2011_10_12_43 | |

| Beschreibung / Blickrichtung | Landschaftliche Szenerie als Detail der Szene mit Moses vor dem brennenden Dornbusch | |

Sträucher, Schafe, Schweine und wohl auch ein sich umwendendes Rind finden sich zu Füßen des als Hirte dargestellten Moses.

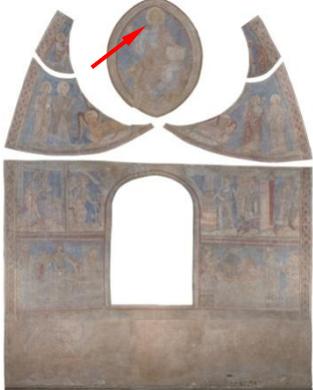
| FOTODOKUMENTATION | | |
|---|--|---|
| Fotonummer/ Dateiname | 101097MRR2011_10_11_08 | |

| FOTODOKUMENTATION | | |
|---|--|---|
| Beschreibung / Blickrichtung | Detail: Kopf des thronenden Christus der Maiestasdarstellung | |

Gut sichtbar ist die raue Putzoberfläche in der Kalotte. Die senkrecht durch die Darstellung geführte Schlagschnurlinie ist ebenfalls gut erkennbar. Die Malschicht im Gesicht ist deutlich reduziert, am rechten Auge scheinen noch Übermalungsreste aufzuliegen.

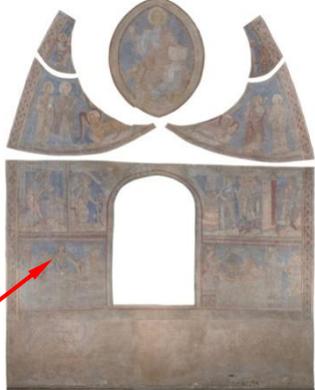
| Fotonummer/ Dateiname | 101097MRR2011_10_12_18 | |

| Beschreibung / Blickrichtung | Detail: Kopf der Fortuna | |

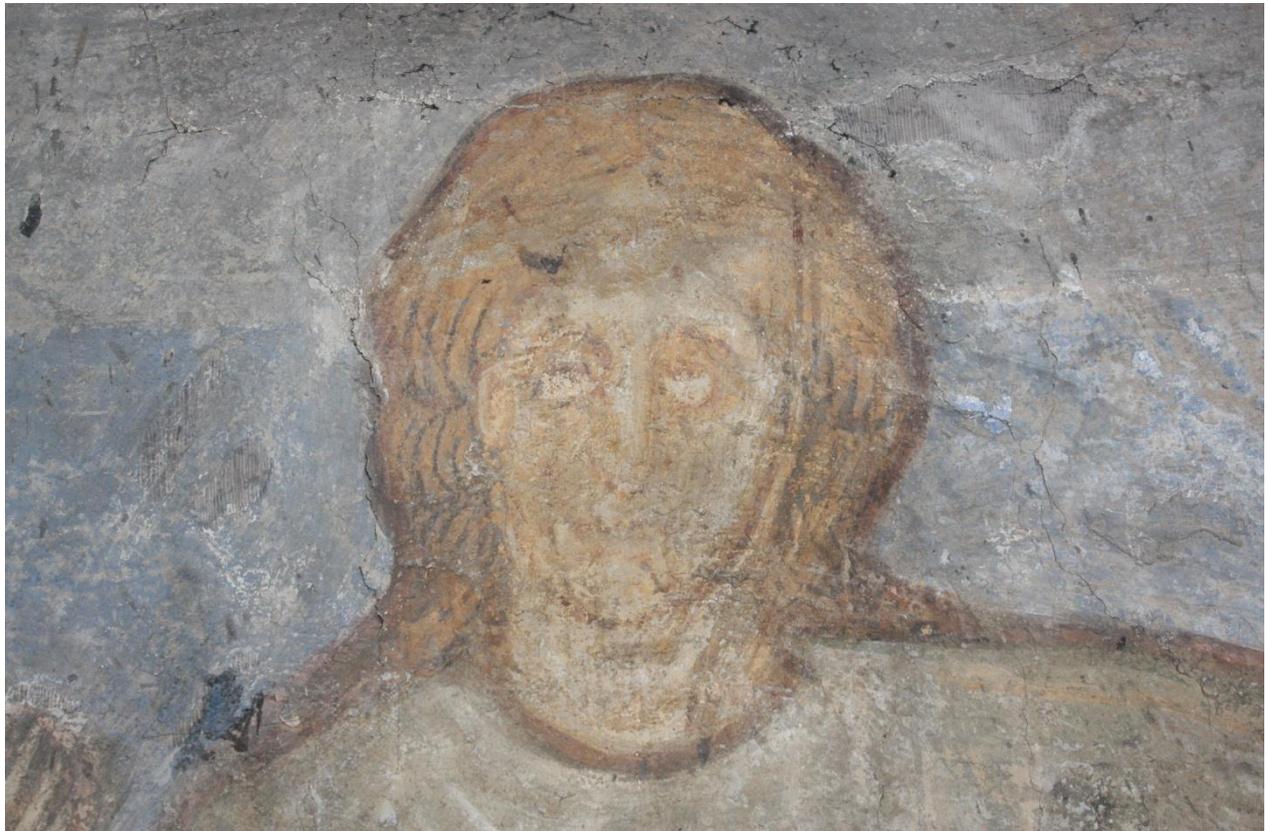
Bei genauem Hinsehen wird deutlich, dass die Fortuna blind dargestellt ist, ihre Pupillen weisen nach oben und viel Weiß des Augapfels wird sichtbar. In ihrem langen welligen Haar finden sich noch viele Pinselspuren, die einzelne Haarsträhnen herausarbeiten.

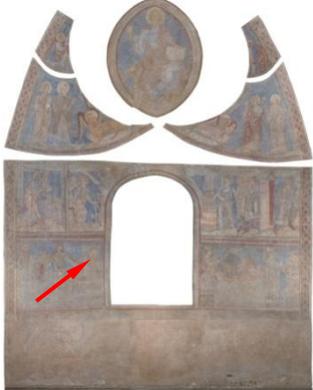
| Fotonummer/Dateiname | 101097MRR2011_10_12_19 | |

| Beschreibung / Blickrichtung | Detail: Kopf des entmachteten Königs in der Fortunaszene | |

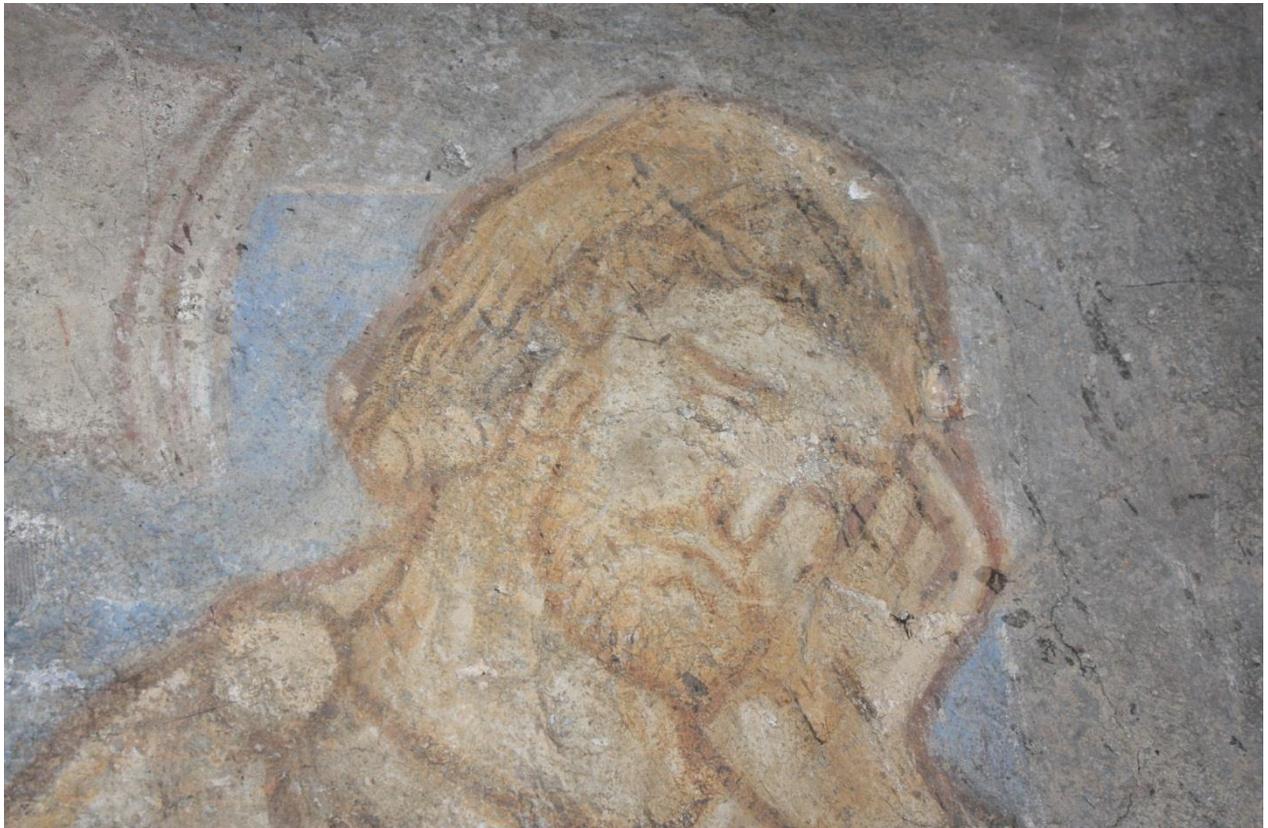
Mit einem Melancholiegustus zeigt der entmachtete König seine Trauer. Seine höfisch gelockte längere Haartracht ist wie der Bart und die Gesichtszeichnung sehr differenziert und mit feinen Pinsellinien angelegt.

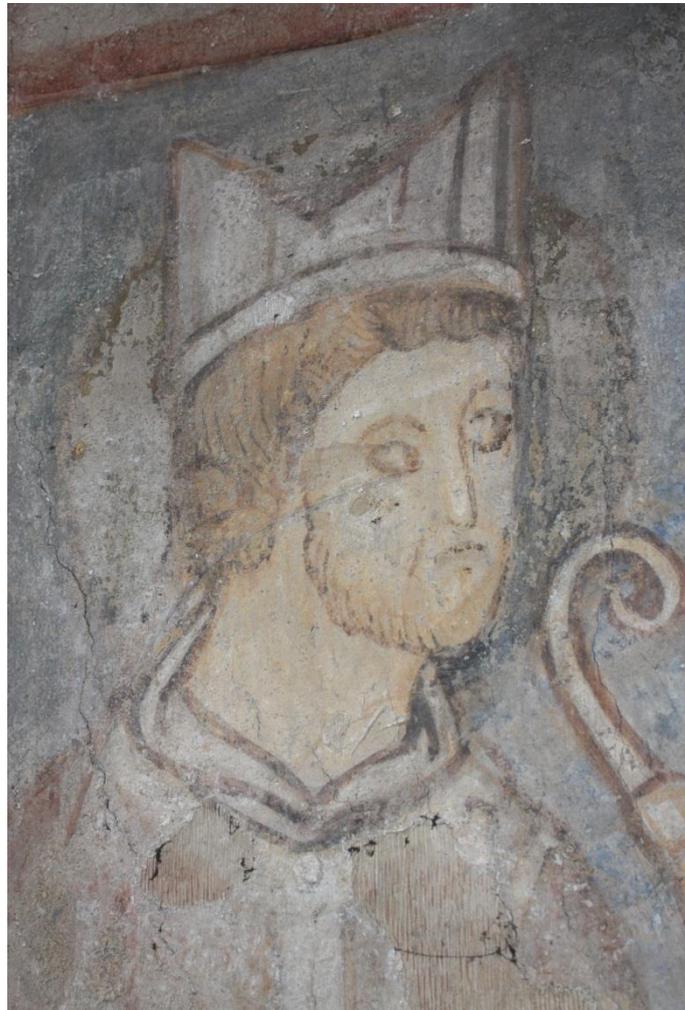
| FOTODOKUMENTATION | | |
|---|---|---|
| Fotonummer/ Dateiname | 101097MRR2011_10_12_20 | |

| FOTODOKUMENTATION | | |
|---|---|---|
| Beschreibung / Blickrichtung | Detail: Kopf des Hl. Nikolaus aus der Szene der Errettung der Schiffbrüchigen | |

Auch beim Hl. Nikolaus ist die Zeichnung der Haare und des Bartes gut erhalten und fein differenziert.

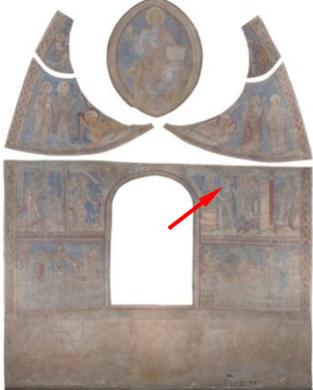
| FOTODOKUMENTATION | | |
|---|---|---|
| Fotonummer/ Dateiname | 101097MRR2011_10_06_20 | |

| FOTODOKUMENTATION | | |
|---|---|---|
| Beschreibung / Blickrichtung | Detail des Moses aus der Szene mit der Bestätigung des Stammes Aarons | |

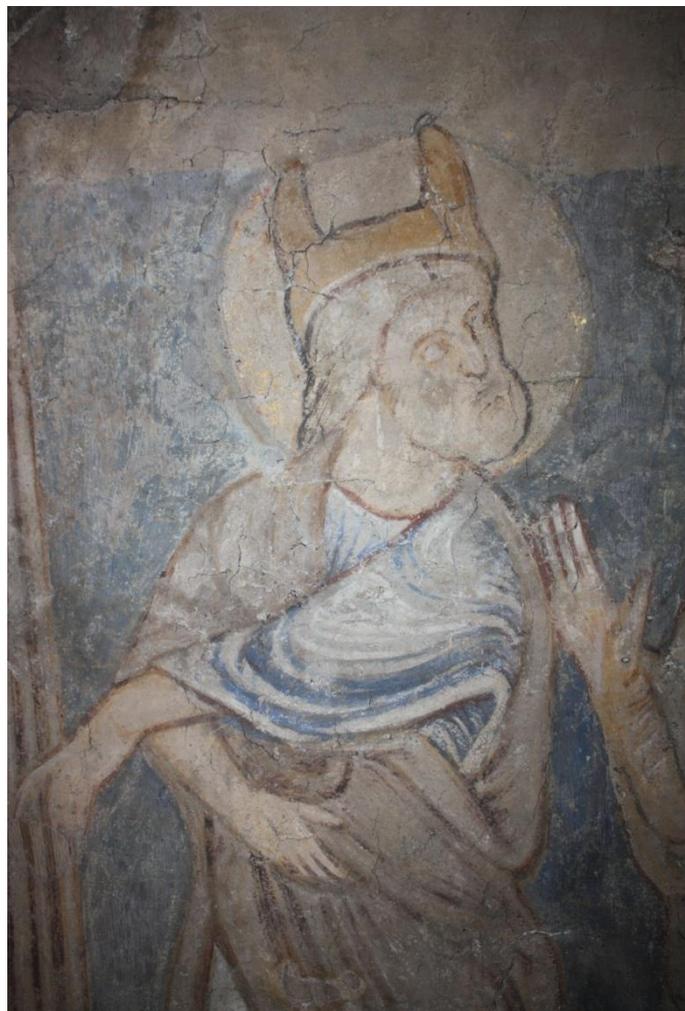
Eine der ausdrucksstärksten und dynamischsten Figuren des Malereizyklus. Mit strengem Gesichtsausdruck, Gegendrehung im Körper und weich fließenden Gewandfalten ist diese Figur besonders eindrucksvoll gestaltet.

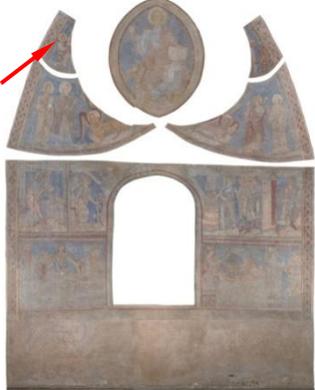
| Fotonummer/ Dateiname | 101097MRR2011_10_06_10 | |

| Beschreibung / Blickrichtung | Detail: Matthäusengel in der Kalotte | |

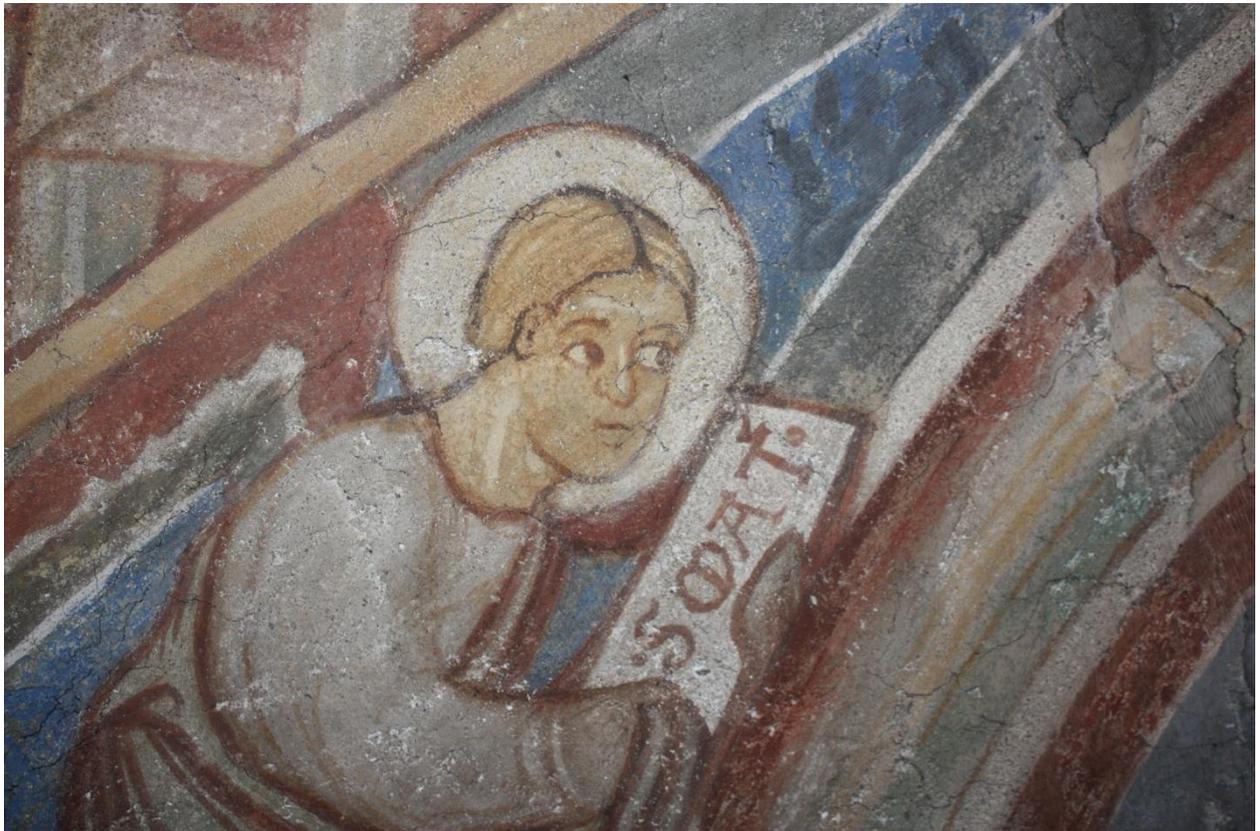
In dieser Figur sind kaum Fehlstellen oder Retuschen auszumachen. Ob teilweise noch Reste von Übermalungen im Bereich der Haar- und Ohrkontur vorliegen, bleibt zu überprüfen. Laut Restaurator Müller soll das Schriftband als einziges nicht übermalt gewesen sein. Gut erhalten sind ebenfalls die Höhlungslinien auf den Haaren.

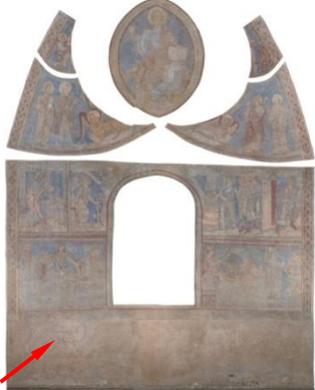
| Fotonummer/ Dateiname | 101097MRR2011_10_12_25 | |

| Beschreibung / Blickrichtung | Detail: Flügelpartie des Greifen unterhalb der Fortunaszene | |

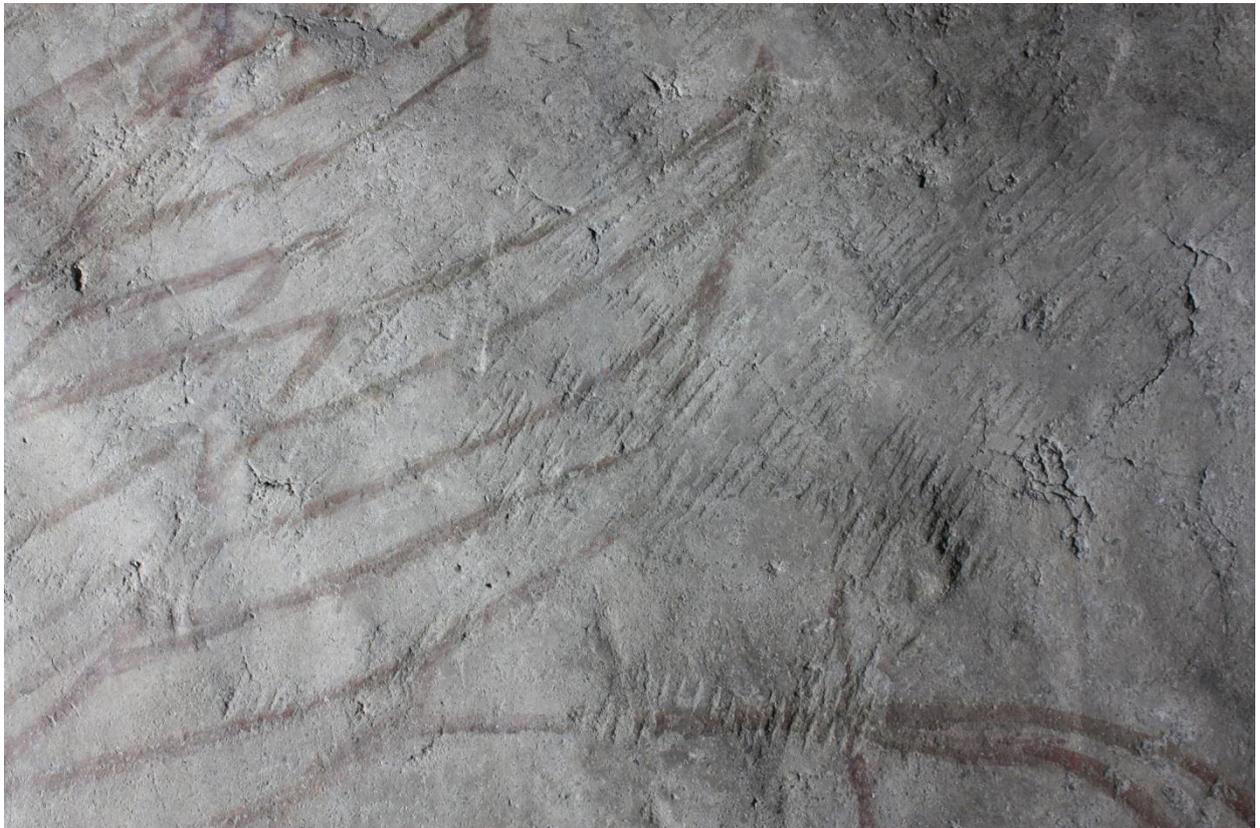
Gut sichtbar sind die parallel verlaufenden Hackspuren innerhalb der Putzoberfläche, die durch unsachgemäße Freilegung hervorgerufen wurden.
