FOTODOKUMENTATION

Straße	Lange Straße 14 a	
Kulturobjekt	Ev. Große Marienkirche	
KLARA-ID	101092 (Wandmalerei)	
Autor	Heiling	
Aufnahmeart	digital	
Aufnahmedatum	21.-22.10.2013	
Fotonummer/ Dateiname	101092MRR2013_10_21_34

Beschreibung / Blickrichtung	Südwand des Vorchorjoches, obere Bildszene mit der Darstellung des Marientodes

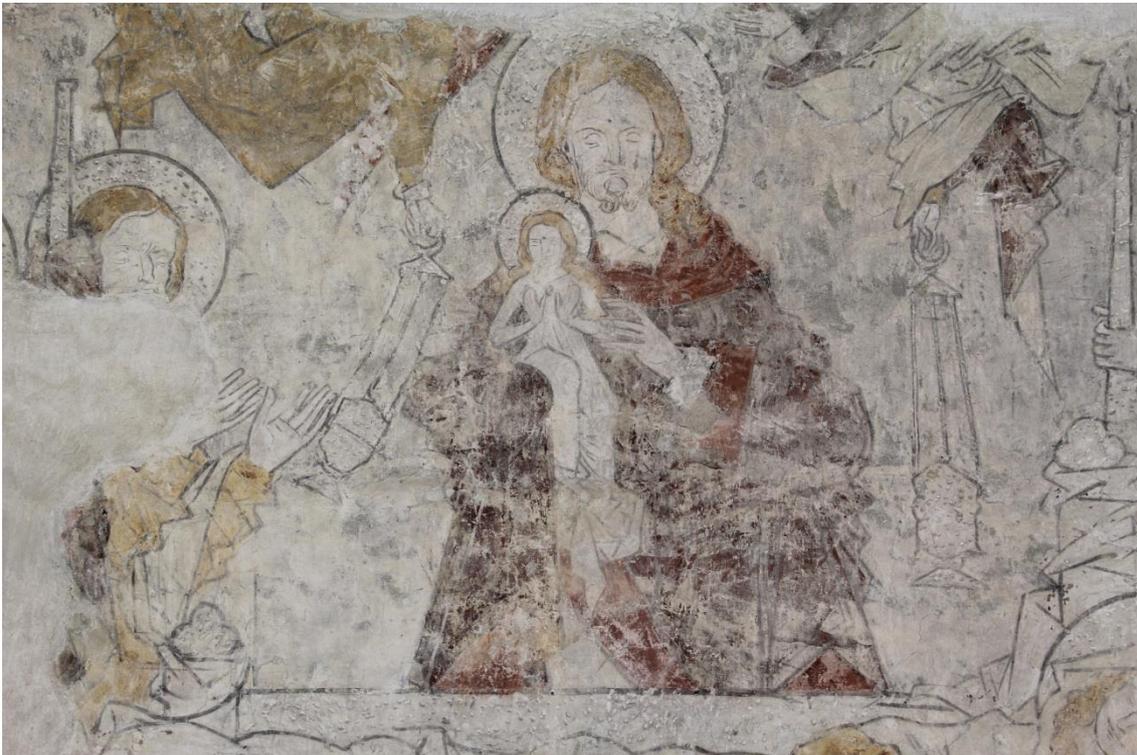
Straße	Lange Straße 14 a	
Kulturobjekt	Ev. Große Marienkirche	
KLARA-ID	101092 (Wandmalerei)	
Autor	Heiling	
Aufnahmeart	digital	
Aufnahmedatum	21.-22.10.2013	
Fotonummer/ Dateiname	101092MRR2013_10_21_36

Bildausschnitt Christus, die Seele Mariens haltend im Auflicht (vgl. UV-Licht-Aufnahme 101092MRR2013_10_17_91).

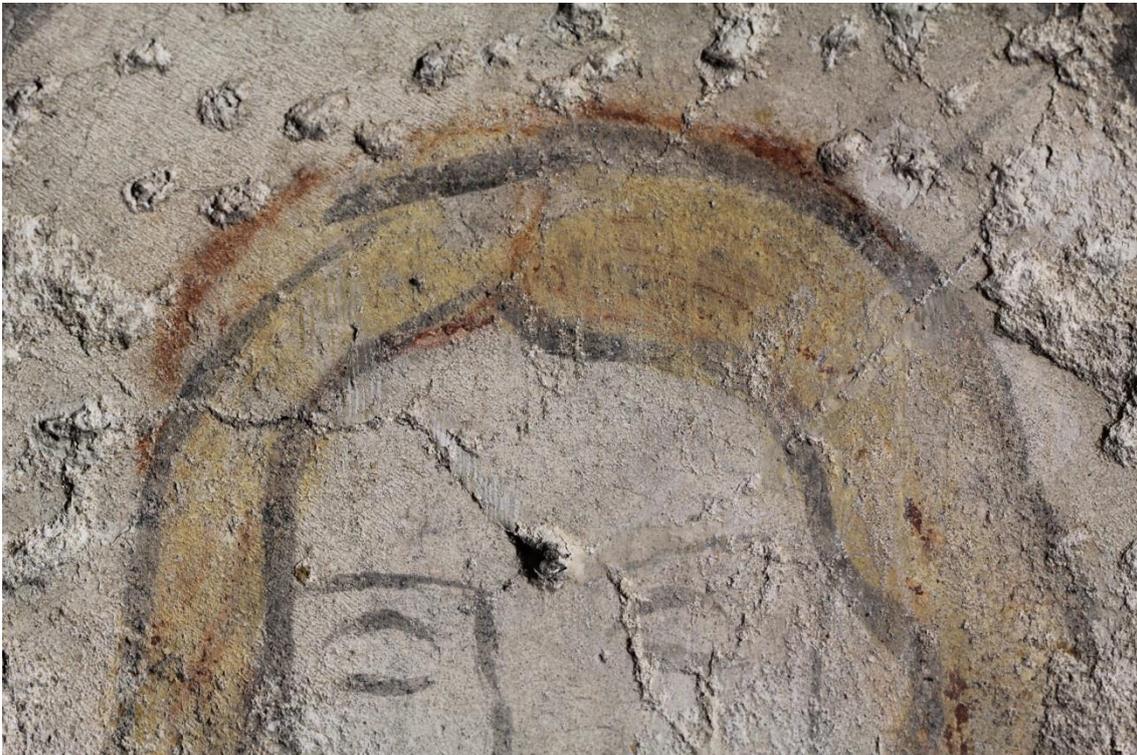
Straße	Lange Straße 14 a	
Kulturobjekt	Ev. Große Marienkirche	
KLARA-ID	101092 (Wandmalerei)	
Autor	Heiling	
Aufnahmeart	digital	
Aufnahmedatum	21.-22.10.2013	
Fotonummer/ Dateiname	101092MRR2013_10_21_38

Detailaufnahme der Seele Mariens im leichten Streiflicht. Das eckige Nagelloch für den Schnurschlag des Nimbus ist sehr ausgeprägt. Im Bereich der Haare wichtiger Befund für die schwarze Vorzeichnung; darauf liegend die ockerfarbene Binnenfarbigkeit sowie rote Konturen. Die roten Konturen sind nur noch fragmentarisch vorhanden, liegen aber eindeutig auf dem Schwarz der Vorzeichnung.

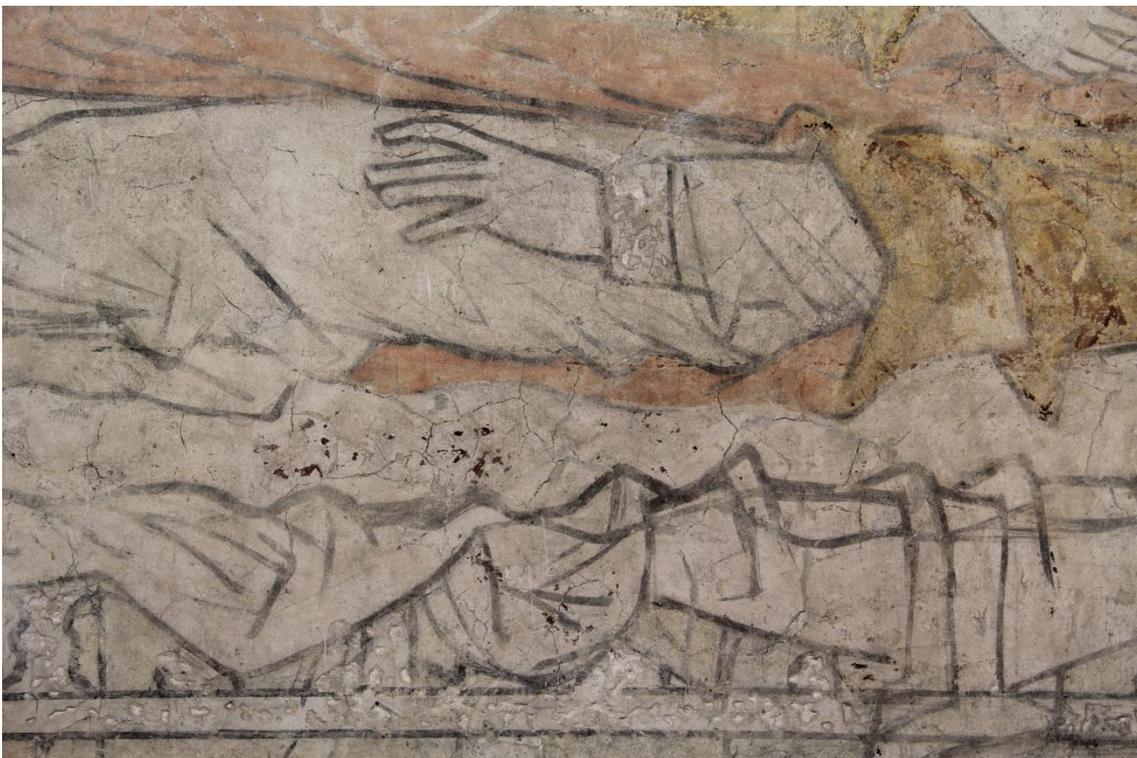
Straße	Lange Straße 14 a	
Kulturobjekt	Ev. Große Marienkirche	
KLARA-ID	101092 (Wandmalerei)	
Autor	Heiling	
Aufnahmeart	digital	
Aufnahmedatum	21.-22.10.2013	
Fotonummer/ Dateiname	101092MRR2013_10_21_39

Detail des Betttuchs unter dem aufgebahrten Körper der toten Maria. Beachtenswert die unglaublich flotte und gekonnte schwarze Vorzeichnung. Von der ursprünglich roten Binnenfarbigkeit des Leichentuches ist kaum noch etwas vorhanden (vgl. UV-Licht-Aufnahme: 101092MRR2013_10_17_92).

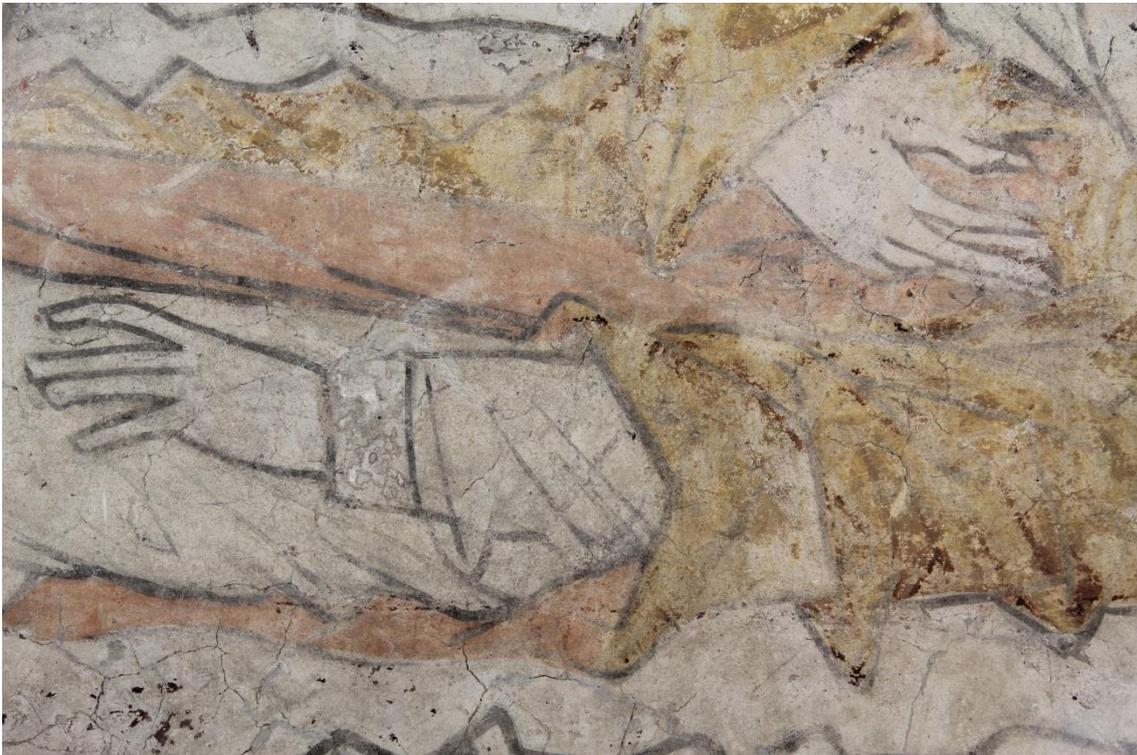
Straße	Lange Straße 14 a	
Kulturobjekt	Ev. Große Marienkirche	
KLARA-ID	101092 (Wandmalerei)	
Autor	Heiling	
Aufnahmeart	digital	
Aufnahmedatum	21.-22.10.2013	
Fotonummer/ Dateiname	101092MRR2013_10_21_40

Detail der Hände der aufgebahrten toten Maria. Auflichtaufnahme. Charakteristische schwarze Vorzeichnung.

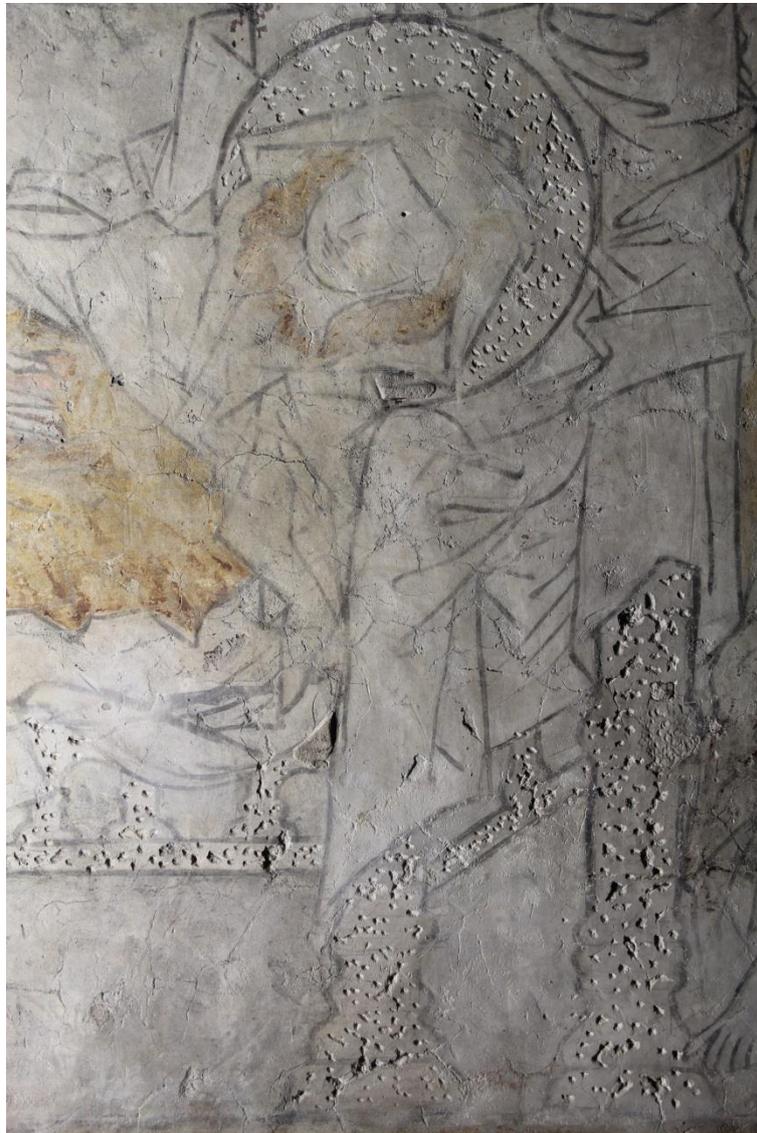
Straße	Lange Straße 14 a	
Kulturobjekt	Ev. Große Marienkirche	
KLARA-ID	101092 (Wandmalerei)	
Autor	Heiling	
Aufnahmeart	digital	
Aufnahmedatum	21.-22.10.2013	
Fotonummer/ Dateiname	101092MRR2013_10_21_41

Ausschnitt mit Kopf und Bettpfosten der aufgebahrten Maria im Streiflicht. Übersicht mit den beiden, auf der Südwand noch erhaltenen plastischen Putzapplikationen an Nimbus und Bettrahmen. Die Stuckmasse enthält Gips, Sand und Kalk. Im Streiflicht werden auch die Hackspuren für alle übrigen, schon verlorenen plastischen Putzapplikationen sichtbar.

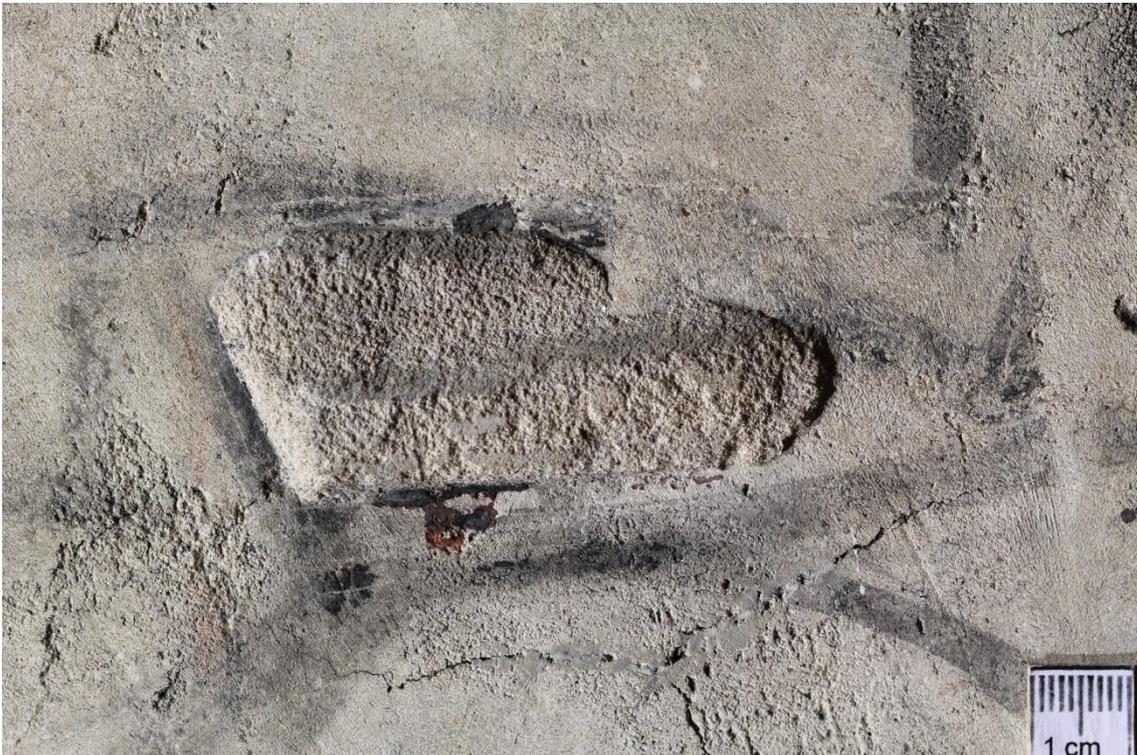
Straße	Lange Straße 14 a	
Kulturobjekt	Ev. Große Marienkirche	
KLARA-ID	101092 (Wandmalerei)	
Autor	Heiling	
Aufnahmeart	digital	
Aufnahmedatum	21.-22.10.2013	
Fotonummer/ Dateiname	101092MRR2013_10_21_42

Makroaufnahme der erhabenen Putzapplikation im Bereich des Nimbus der aufgebahrten Maria. Deutlich zu unterscheiden die etwas blässere, flotte schwarze Vorzeichnung sowie die pastosen Reste der schwarzen Kontur im Randbereich der Stuckierung. Vgl. UV-Licht- Aufnahme: 101092MRR2013_10_17_93

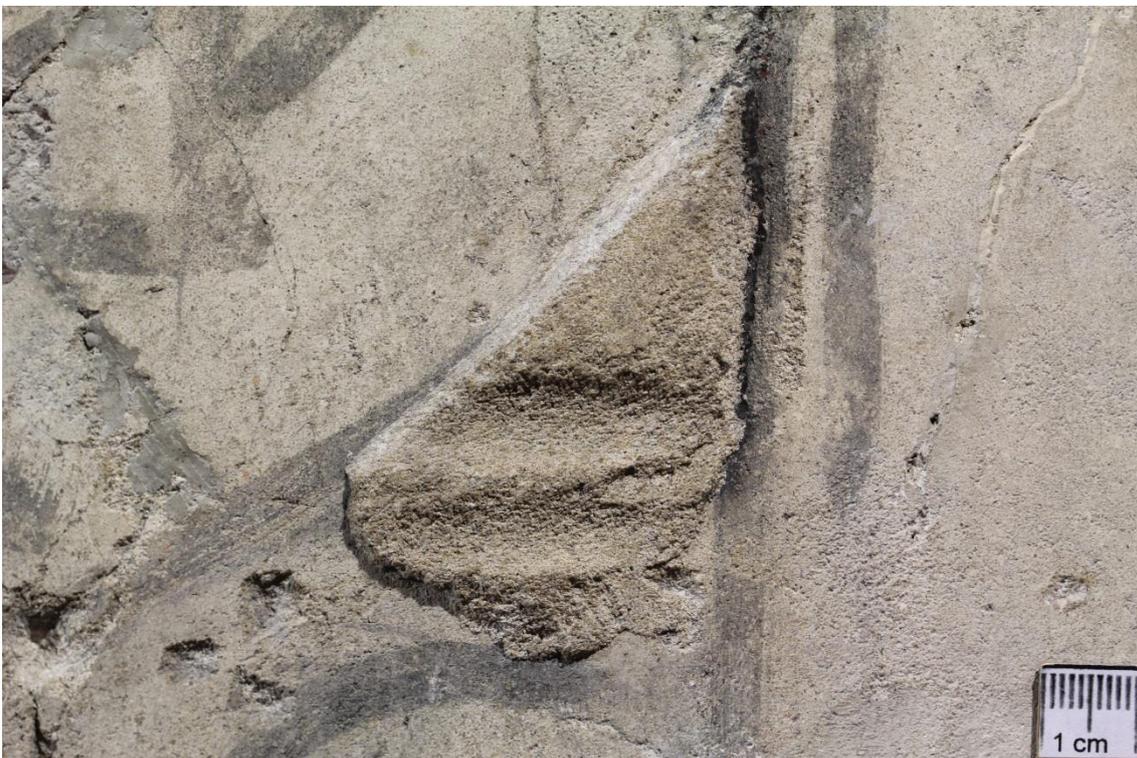
Straße	Lange Straße 14 a	
Kulturobjekt	Ev. Große Marienkirche	
KLARA-ID	101092 (Wandmalerei)	
Autor	Heiling	
Aufnahmeart	digital	
Aufnahmedatum	21.-22.10.2013	
Fotonummer/ Dateiname	101092MRR2013_10_21_43

Makroaufnahme der erhabenen Putzapplikation im Bereich des Bettrahmens. Man kann erkennen, dass der Stuck regelrecht modelliert ist. Vgl. UV-Licht- Aufnahme: 101092MRR2013_10_17_94

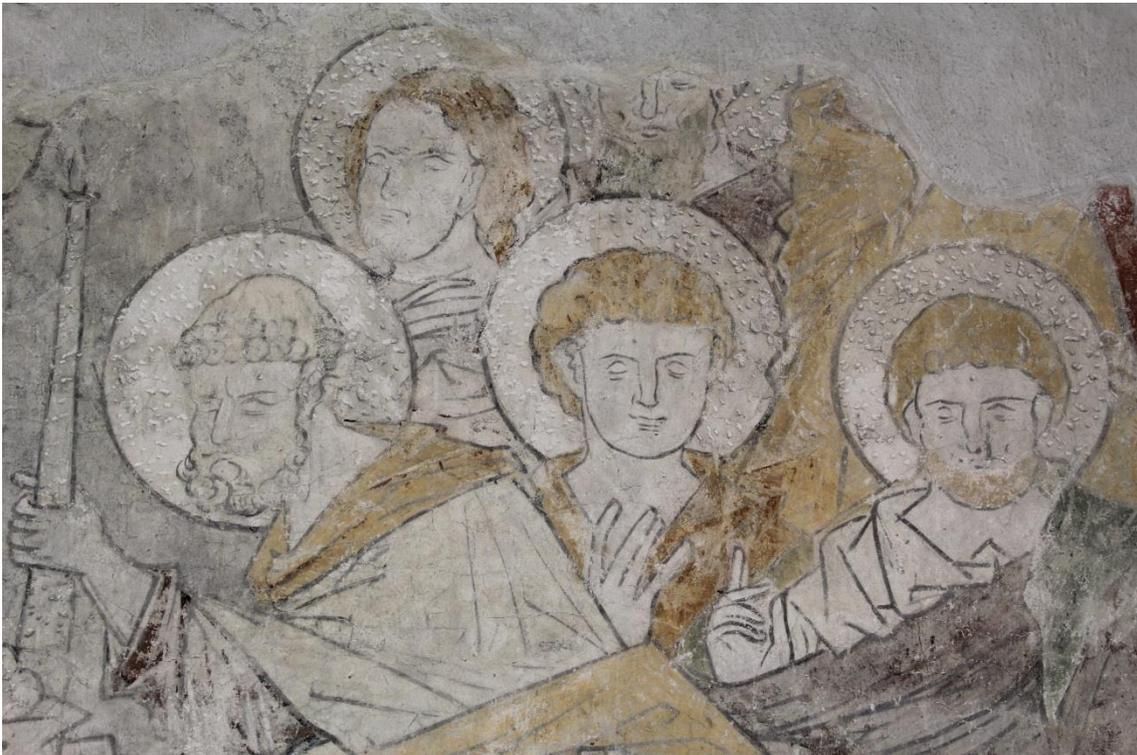
Straße	Lange Straße 14 a	
Kulturobjekt	Ev. Große Marienkirche	
KLARA-ID	101092 (Wandmalerei)	
Autor	Heiling	
Aufnahmeart	digital	
Aufnahmedatum	21.-22.10.2013	
Fotonummer/ Dateiname	101092MRR2013_10_21_44

Westlicher Bildbereich Apostelgruppe im Auflicht. Die Hackspuren im Bereich der Nimben sind so ausgeprägt, dass sie auch im Auflicht zu erkennen sind.

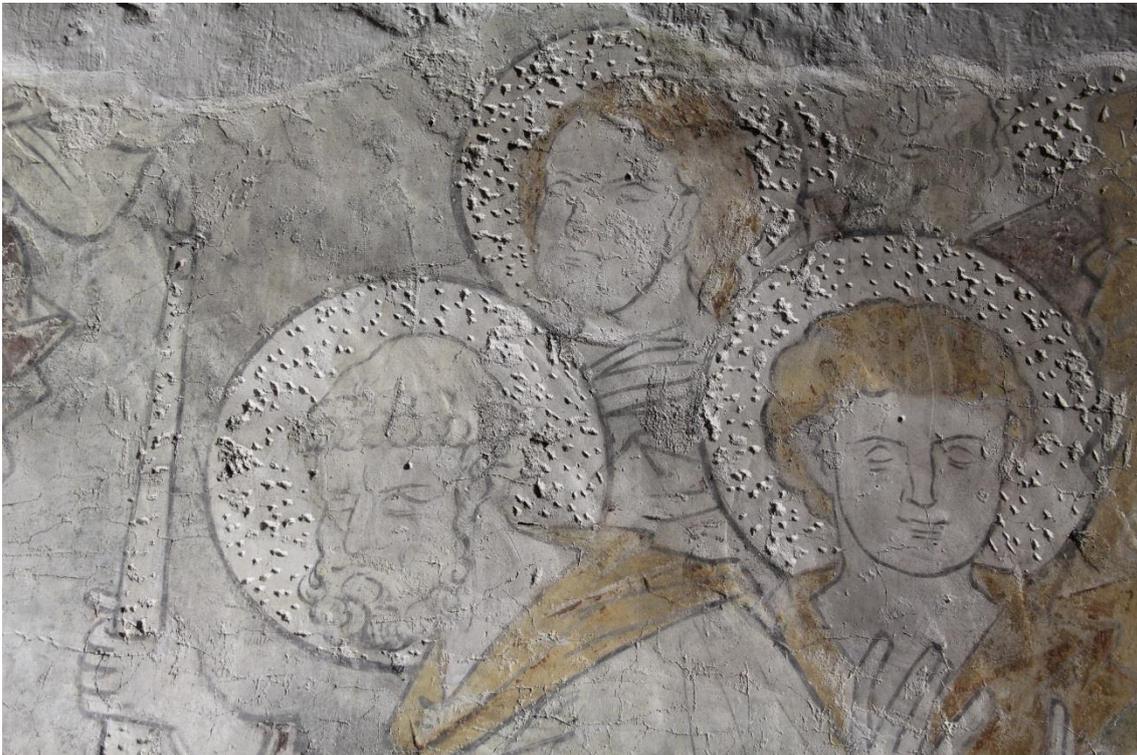
Straße	Lange Straße 14 a	
Kulturobjekt	Ev. Große Marienkirche	
KLARA-ID	101092 (Wandmalerei)	
Autor	Heiling	
Aufnahmeart	digital	
Aufnahmedatum	21.-22.10.2013	
Fotonummer/ Dateiname	101092MRR2013_10_21_45

Westlicher Bildbereich mit Apostelgruppe im Streiflicht. Sowohl die Nimben als auch die Kerze, welche Petrus hält, waren ursprünglich plastisch gestaltet. Die Einstichlöcher der Nägel für den Schnurschlag der Nimben sind ebenfalls sehr ausgeprägt.

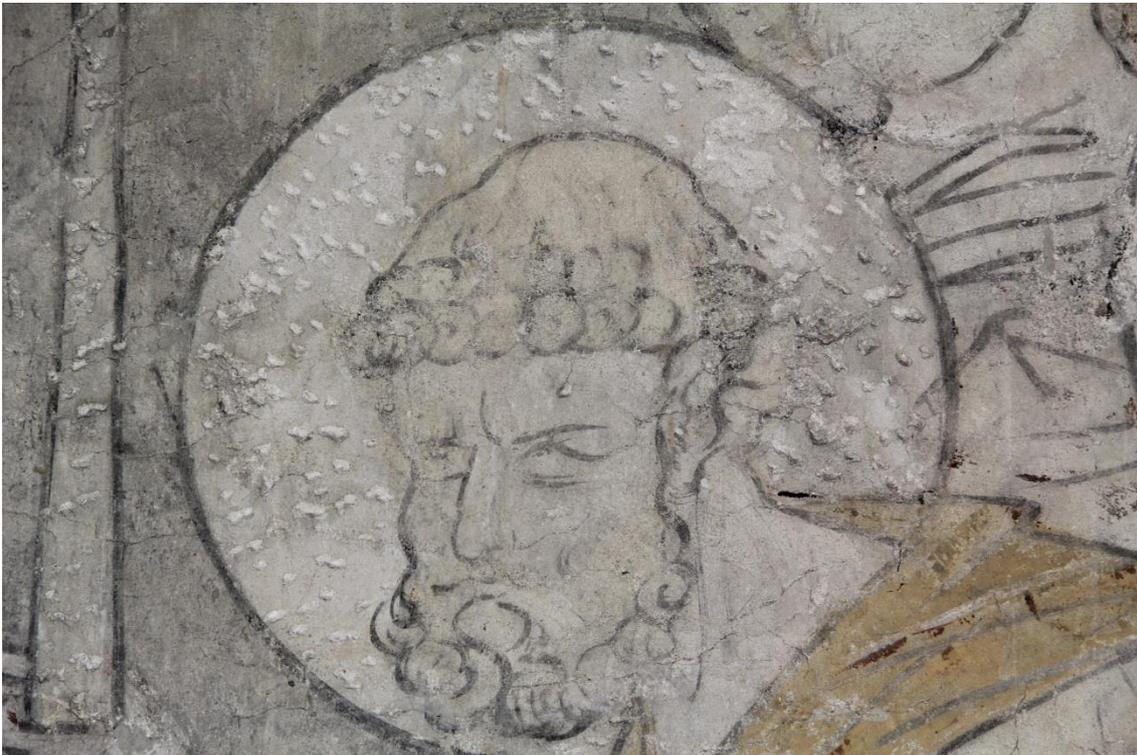
Straße	Lange Straße 14 a	
Kulturobjekt	Ev. Große Marienkirche	
KLARA-ID	101092 (Wandmalerei)	
Autor	Heiling	
Aufnahmeart	digital	
Aufnahmedatum	21.-22.10.2013	
Fotonummer/ Dateiname	101092MRR2013_10_21_46

Kopf des Petrus im Auflicht.

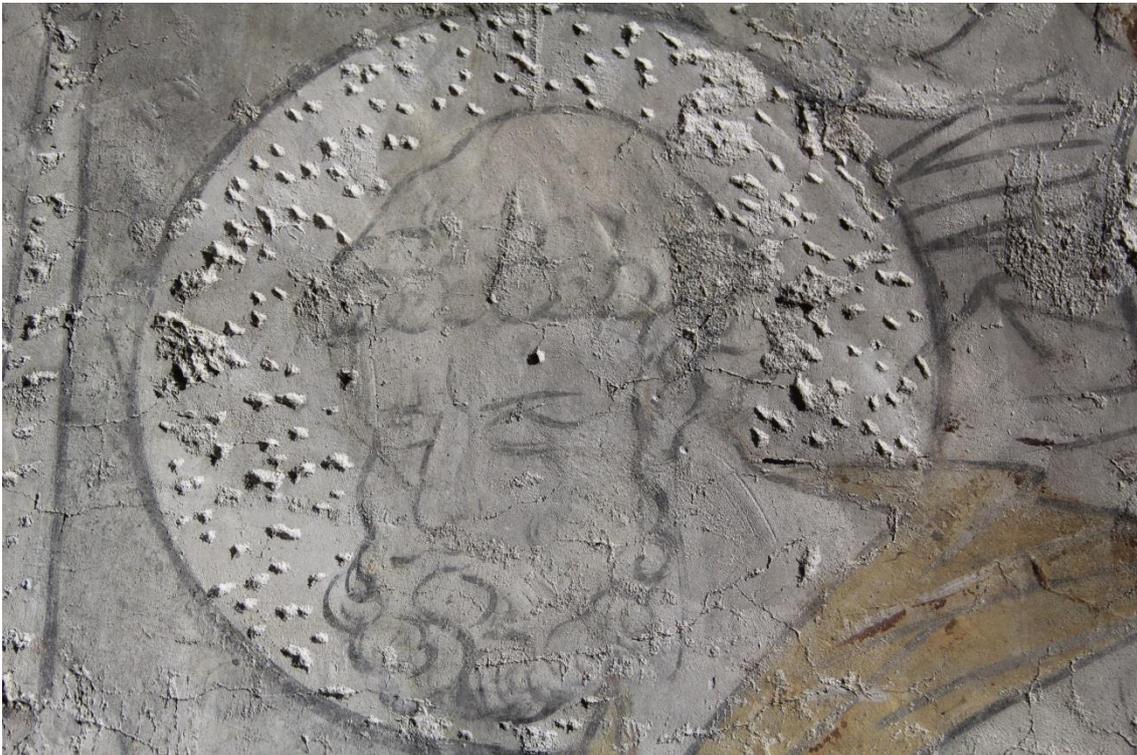
Straße	Lange Straße 14 a	
Kulturobjekt	Ev. Große Marienkirche	
KLARA-ID	101092 (Wandmalerei)	
Autor	Heiling	
Aufnahmeart	digital	
Aufnahmedatum	21.-22.10.2013	
Fotonummer/ Dateiname	101092MRR2013_10_21_47

Kopf des Petrus im Streiflicht. Vom Gesicht hat sich lediglich die schwarze Vorzeichnung erhalten. Glättungsspuren, Hackspuren für erhabene Putzapplikationen sowie das Nagelloch für Schnurschlag des Nimbus sind zu erkennen.

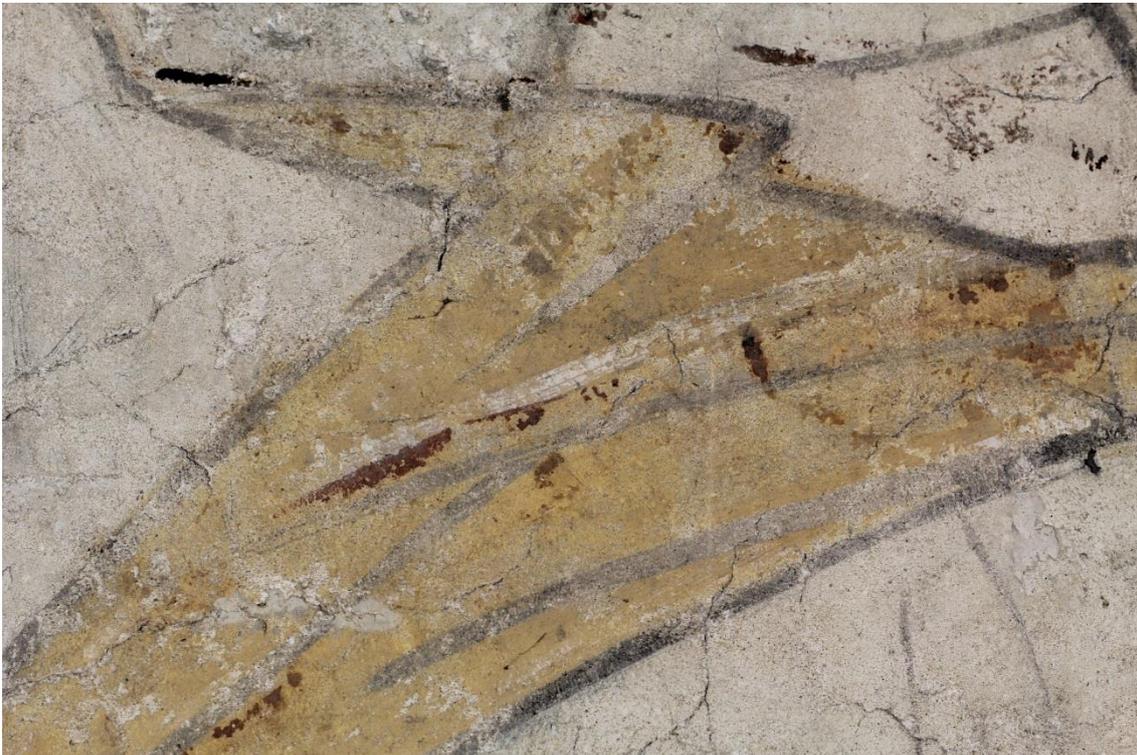
Straße	Lange Straße 14 a	
Kulturobjekt	Ev. Große Marienkirche	
KLARA-ID	101092 (Wandmalerei)	
Autor	Heiling	
Aufnahmeart	digital	
Aufnahmedatum	21.-22.10.2013	
Fotonummer/ Dateiname	101092MRR2013_10_21_48

Detail des Mantelaufschlages am Hals von Petrus. Schwarze Vorzeichnung, ockerfarbene Binnenfarbigkeit, Reste der eisenoxidroten Schatten, weißen Lichter und schwarzen Konturen sind noch zu erkennen.

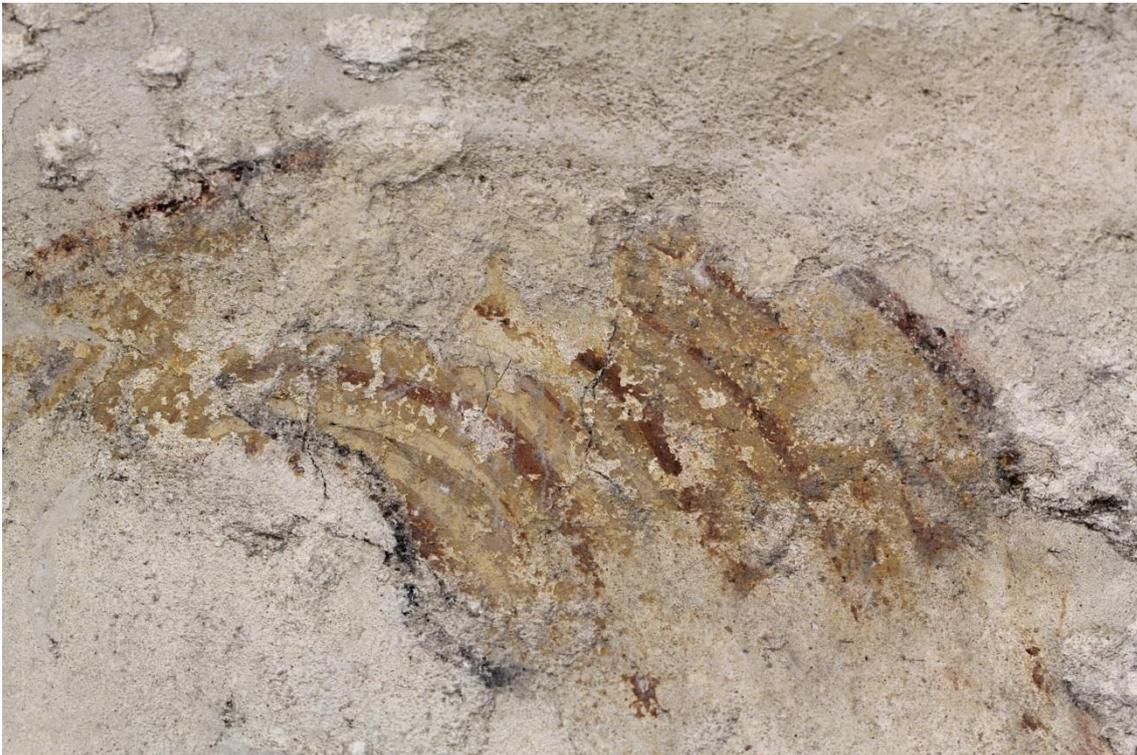
Straße	Lange Straße 14 a	
Kulturobjekt	Ev. Große Marienkirche	
KLARA-ID	101092 (Wandmalerei)	
Autor	Heiling	
Aufnahmeart	digital	
Aufnahmedatum	21.-22.10.2013	
Fotonummer/ Dateiname	101092MRR2013_10_21_49

Detail der Haare des 2. Apostels von Ost der rechten Apostelgruppe. Hier sind außer der schwarzen Vorzeichnung noch fast die gesamte Modellierung der Haare mit Lichtern und Schatte sowie Reste der rotbraunen Konturen vorhanden. Im Bereich zum Gesicht zeichnet sich auch eine schwarze Kontur ab.

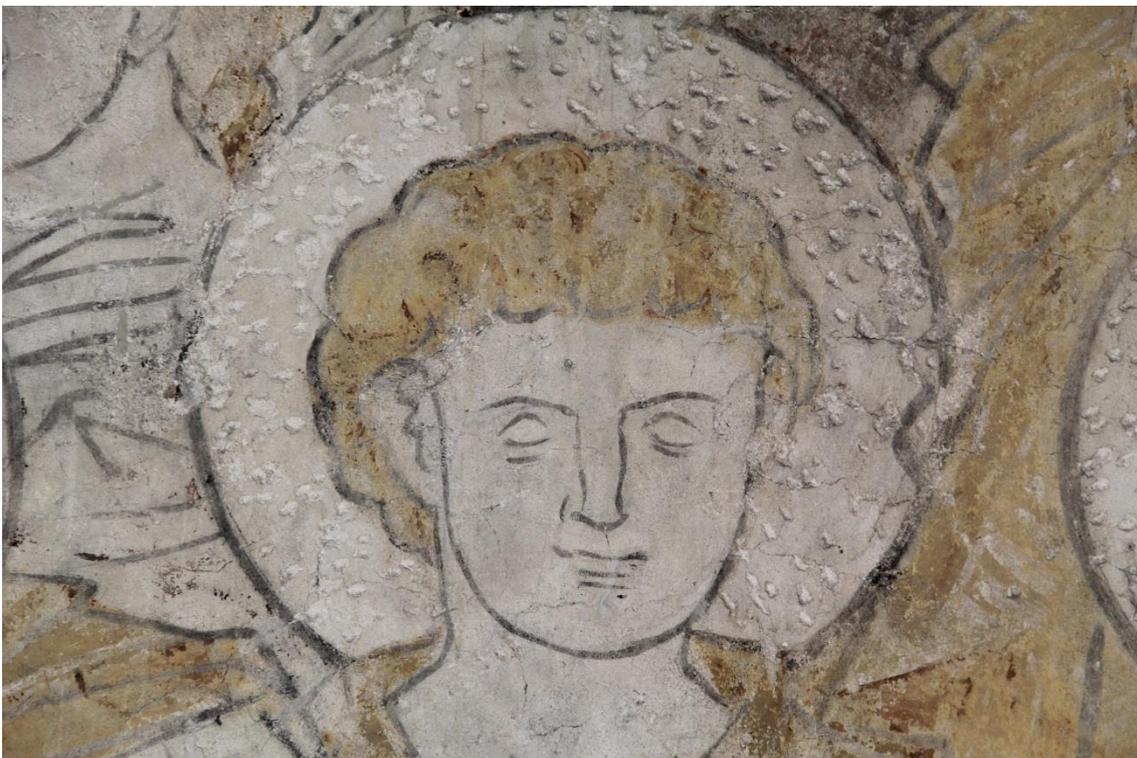
Straße	Lange Straße 14 a	
Kulturobjekt	Ev. Große Marienkirche	
KLARA-ID	101092 (Wandmalerei)	
Autor	Heiling	
Aufnahmeart	digital	
Aufnahmedatum	21.-22.10.2013	
Fotonummer/ Dateiname	101092MRR2013_10_21_50

Kopf des 3. Apostels von Ost der rechten Apostelgruppe im Auflicht (Johannes Evangelista).
Charakteristische schwarze Vorzeichnung.

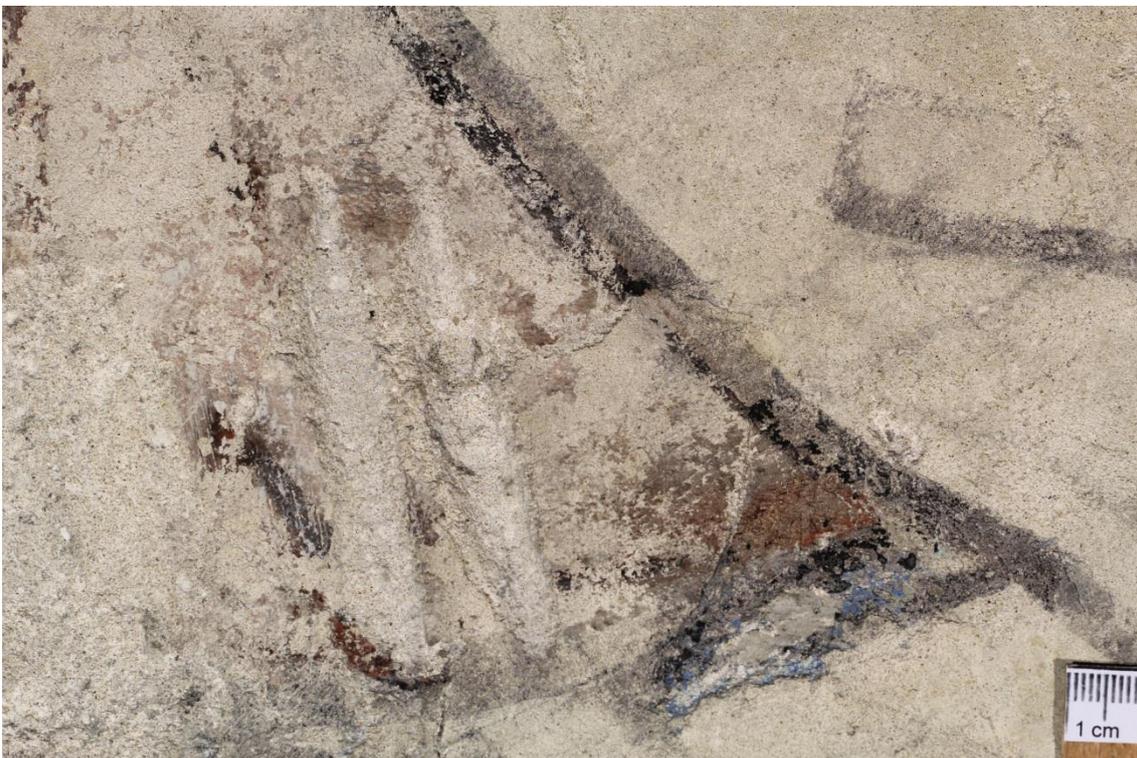
Straße	Lange Straße 14 a	
Kulturobjekt	Ev. Große Marienkirche	
KLARA-ID	101092 (Wandmalerei)	
Autor	Heiling	
Aufnahmeart	digital	
Aufnahmedatum	21.-22.10.2013	
Fotonummer/ Dateiname	101092MRR2013_10_21_51

Makroaufnahme des Gewandes von Petrus. Schwarze Vorzeichnung, rotes Untergewand, blauer Mantel, schwarze Kontur.

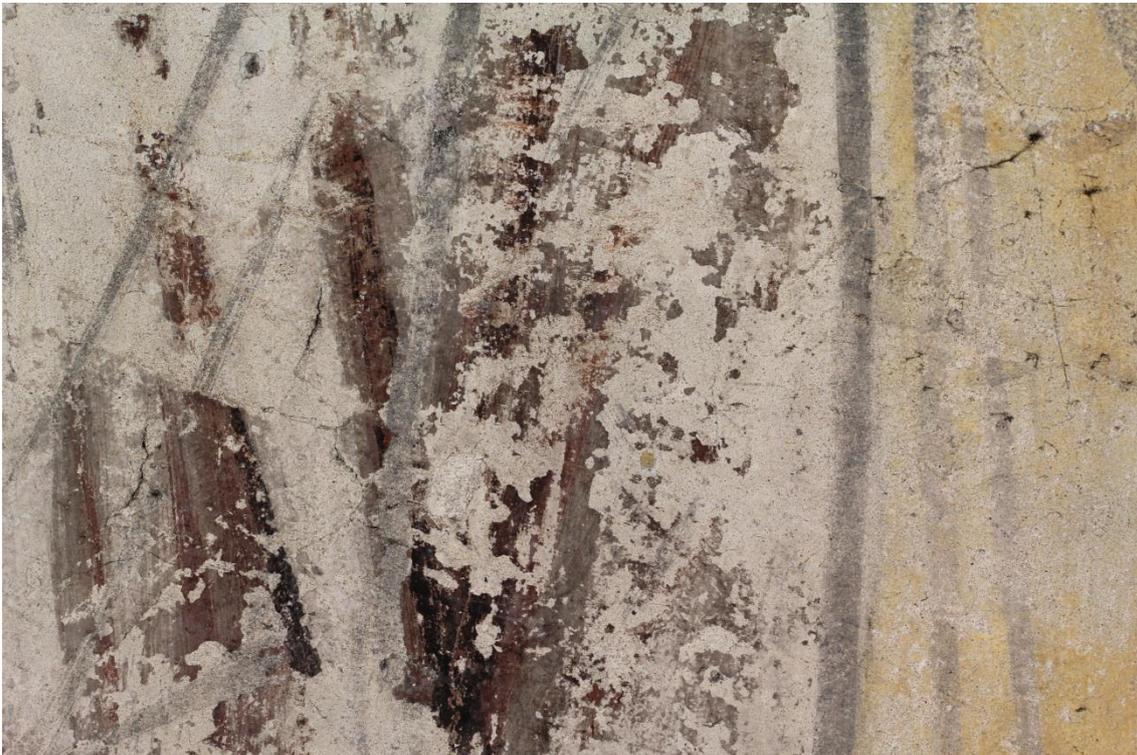
Straße	Lange Straße 14 a	
Kulturobjekt	Ev. Große Marienkirche	
KLARA-ID	101092 (Wandmalerei)	
Autor	Heiling	
Aufnahmeart	digital	
Aufnahmedatum	21.-22.10.2013	
Fotonummer/ Dateiname	101092MRR2013_10_21_52

Makroaufnahme des roten Untergewandes von Petrus. Auf der schwarzen Vorzeichnung ist die differenzierte Modellierung des Untergewandes sichtbar. Reste schwarzer Konturen.

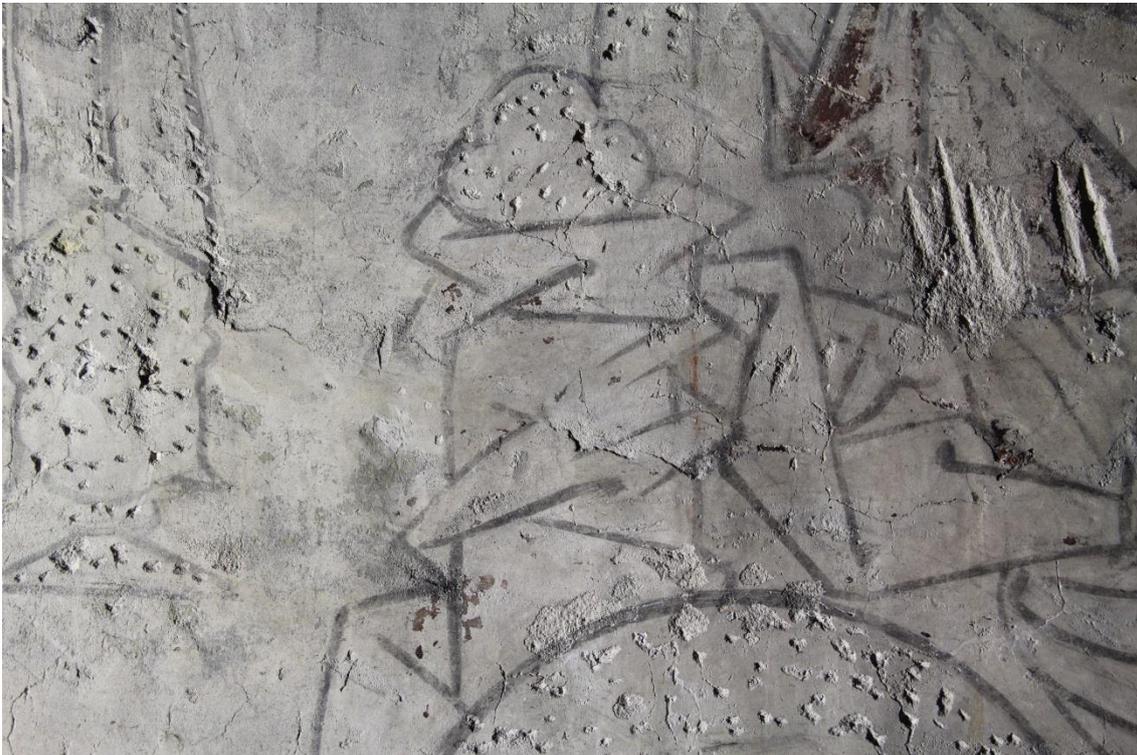
Straße	Lange Straße 14 a	
Kulturobjekt	Ev. Große Marienkirche	
KLARA-ID	101092 (Wandmalerei)	
Autor	Heiling	
Aufnahmeart	digital	
Aufnahmedatum	21.-22.10.2013	
Fotonummer/ Dateiname	101092MRR2013_10_21_53

Putzgrenze bei 7,10 m OKF im Bereich des Bettpfostens von Maria. Die von unten überlappende Putzportion ist sehr gut verstrichen.

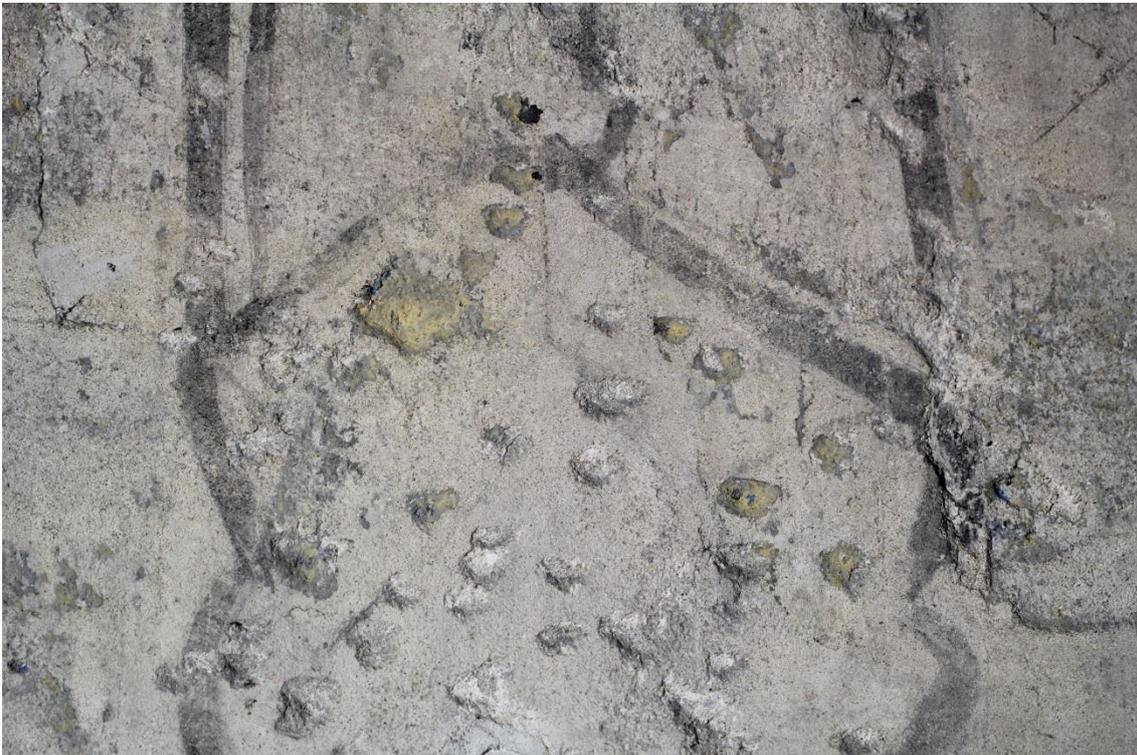
Straße	Lange Straße 14 a	
Kulturobjekt	Ev. Große Marienkirche	
KLARA-ID	101092 (Wandmalerei)	
Autor	Heiling	
Aufnahmeart	digital	
Aufnahmedatum	21.-22.10.2013	
Fotonummer/ Dateiname	101092MRR2013_10_21_54

Detail eines Weihrauchgefäßes mit Hackspuren für Putzapplikationen. In den Vertiefungen befinden sich Schichtenpakete mit grauer, ockerfarbener und blauer Farbschicht. Diese Farbfolge lässt sich auch im Bereich der Bildhintergründe finden und ist somit etwas jünger als die romanische Ausmalung, vielleicht aus gotischer Zeit.

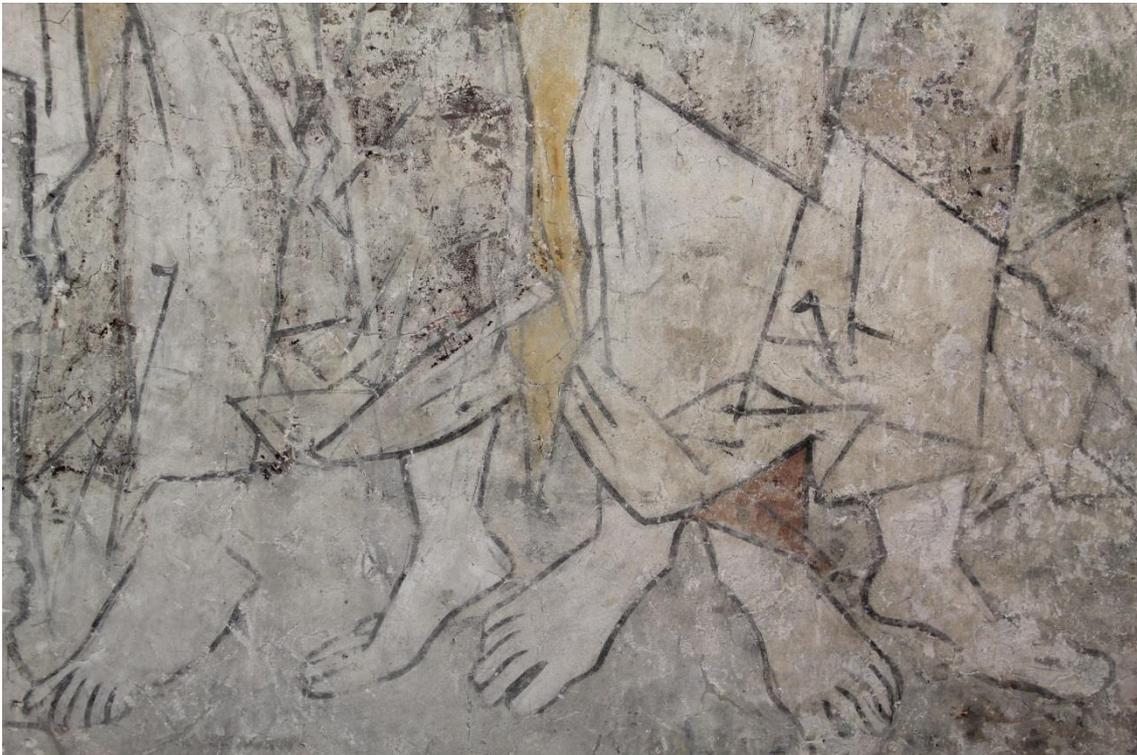
Straße	Lange Straße 14 a	
Kulturobjekt	Ev. Große Marienkirche	
KLARA-ID	101092 (Wandmalerei)	
Autor	Heiling	
Aufnahmeart	digital	
Aufnahmedatum	21.-22.10.2013	
Fotonummer/ Dateiname	101092MRR2013_10_21_55

Detail der Apostelfüße im rechten, unteren Bereich der Bildszene. Die schwarze Vorzeichnung ist meisterlich ausgeführt.

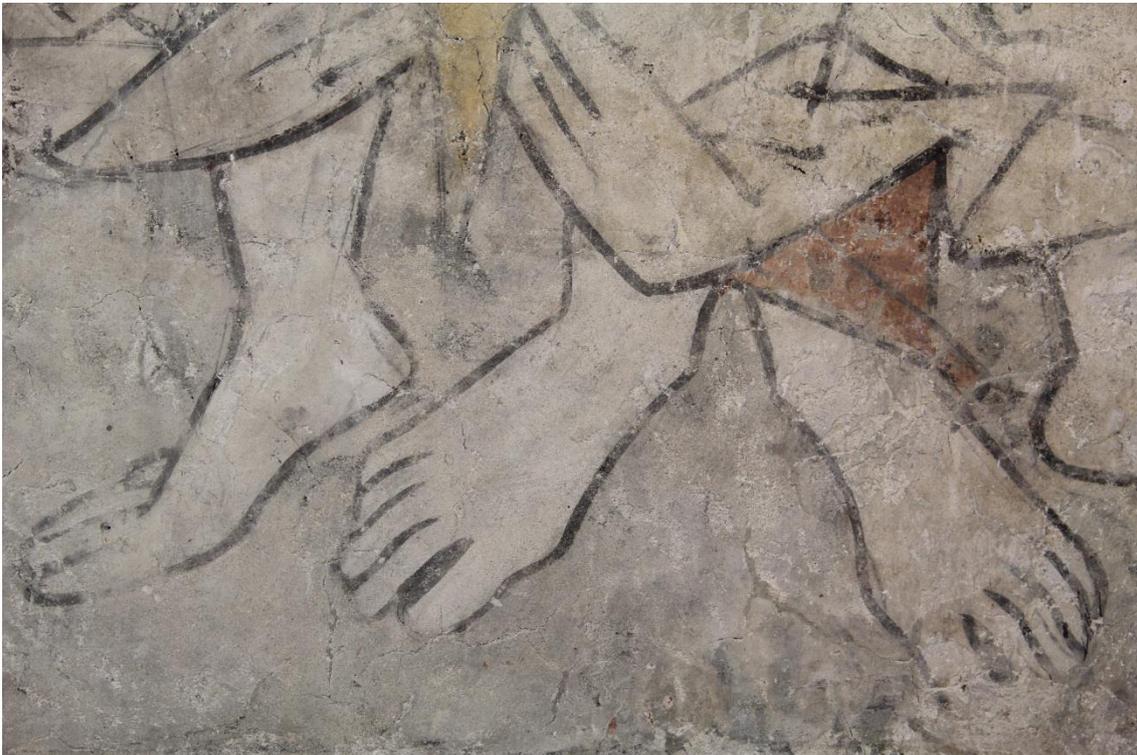
Straße	Lange Straße 14 a	
Kulturobjekt	Ev. Große Marienkirche	
KLARA-ID	101092 (Wandmalerei)	
Autor	Heiling	
Aufnahmeart	digital	
Aufnahmedatum	21.-22.10.2013	
Fotonummer/ Dateiname	101092MRR2013_10_21_56

Detail der Apostelfüße. Charakteristische schwarze Vorzeichnung. Kleine Korrektur der Zehen am Fuß rechts im Bild (Pentimento).

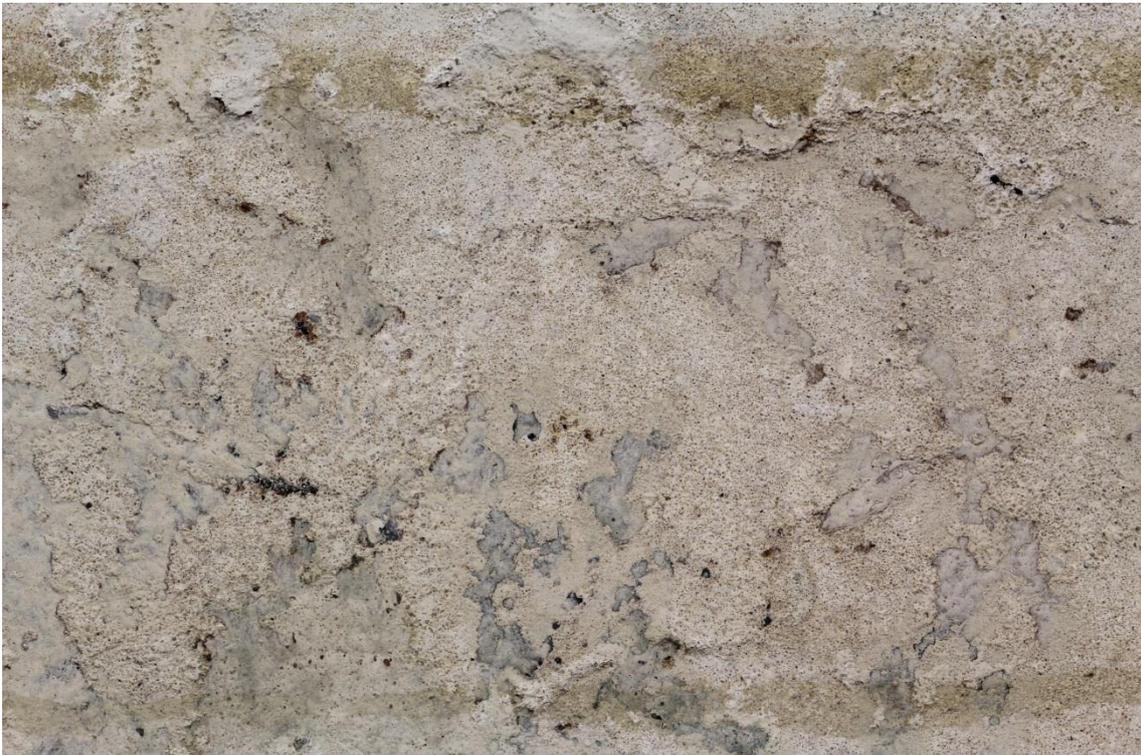
Straße	Lange Straße 14 a	
Kulturobjekt	Ev. Große Marienkirche	
KLARA-ID	101092 (Wandmalerei)	
Autor	Heiling	
Aufnahmeart	digital	
Aufnahmedatum	21.-22.10.2013	
Fotonummer/ Dateiname	101092MRR2013_10_22_57

Begleitstreifen unterhalb des Rankenfrieses. Die gotischen Malereireste wurden bei der letzten Restaurierung abgedeckt.

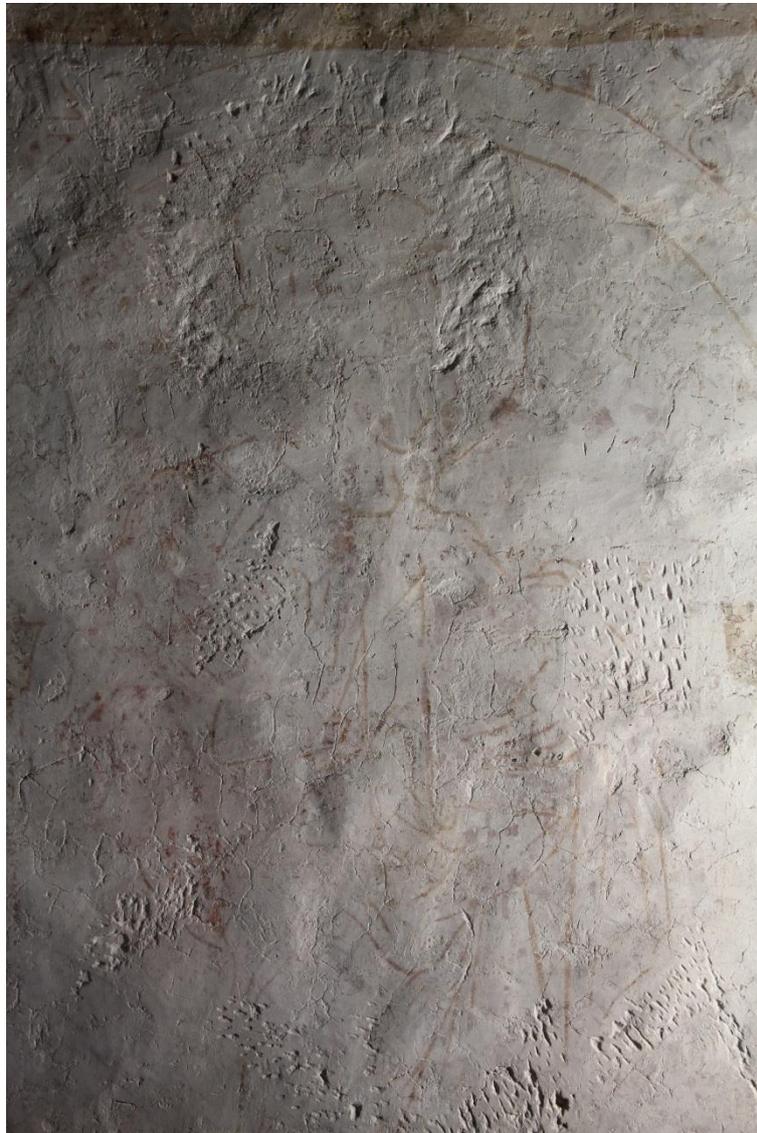
Straße	Lange Straße 14 a	
Kulturobjekt	Ev. Große Marienkirche	
KLARA-ID	101092 (Wandmalerei)	
Autor	Heiling	
Aufnahmeart	digital	
Aufnahmedatum	21.-22.10.2013	
Fotonummer/ Dateiname	101092MRR2013_10_22_58

Erster Apostel von Ost. Hackspuren für erhabene Putzapplikationen finden sich sowohl im Bereich des Nimbus als auch an Attributen. Diese sind allerdings nicht mehr ablesbar.

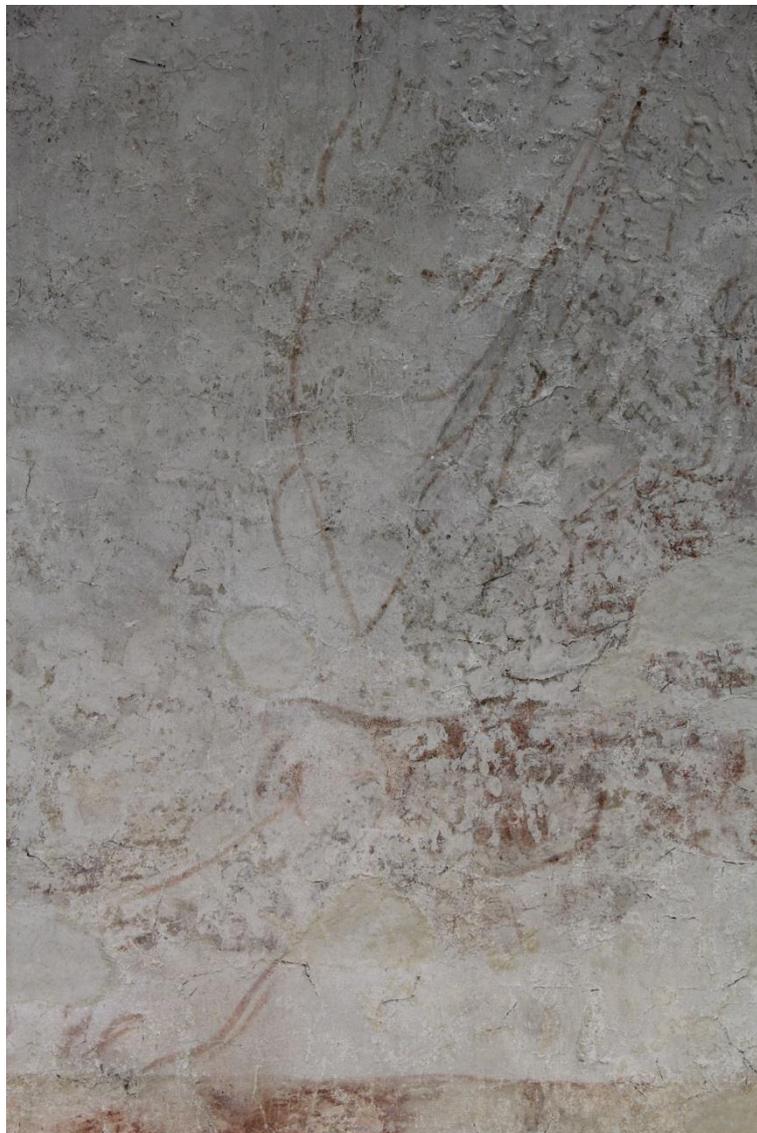
Straße	Lange Straße 14 a	
Kulturobjekt	Ev. Große Marienkirche	
KLARA-ID	101092 (Wandmalerei)	
Autor	Heiling	
Aufnahmeart	digital	
Aufnahmedatum	21.-22.10.2013	
Fotonummer/ Dateiname	101092MRR2013_10_22_59

Erster Apostel von Ost. Fuß mit roter Vorzeichnung und Pentimento.
