FOTODOKUMENTATION

Straße	Lange Straße 14 a	
Kulturobjekt	Ev. Große Marienkirche	
KLARA-ID	101092 (Wandmalerei)	
Autor	Heiling	
Aufnahmeart	digital	
Aufnahmedatum	21.-22.10.2013	
Fotonummer/ Dateiname	101092MRR2013_10_21_34

Beschreibung / Blickrichtung	Südwand des Vorchorjoches, obere Bildszene mit der Darstellung des Marientodes

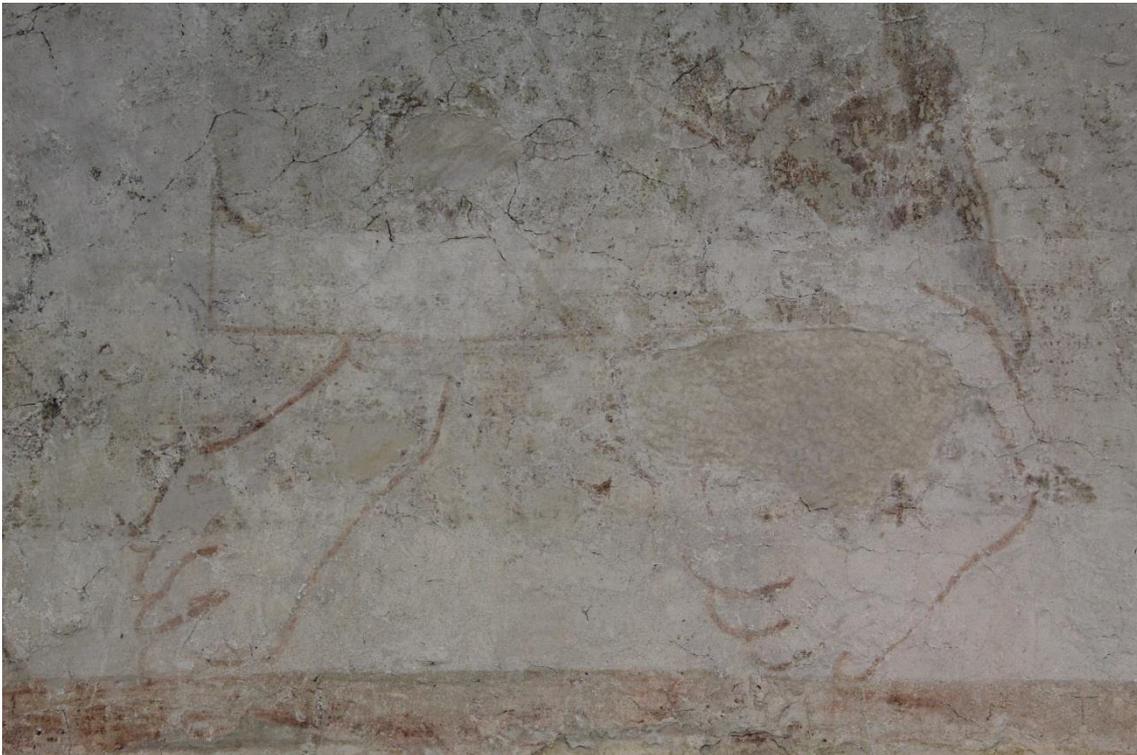
Straße	Lange Straße 14 a	
Kulturobjekt	Ev. Große Marienkirche	
KLARA-ID	101092 (Wandmalerei)	
Autor	Heiling	
Aufnahmeart	digital	
Aufnahmedatum	21.-22.10.2013	
Fotonummer/ Dateiname	101092MRR2013_10_22_60

Zweiter Apostel von Ost. Detail der Füße. Rote Vorzeichnung. Die Füße unterscheiden sich deutlich von den Füßen der oberen Bildszene. Hier scheint eine andere Malerhand tätig gewesen zu sein.

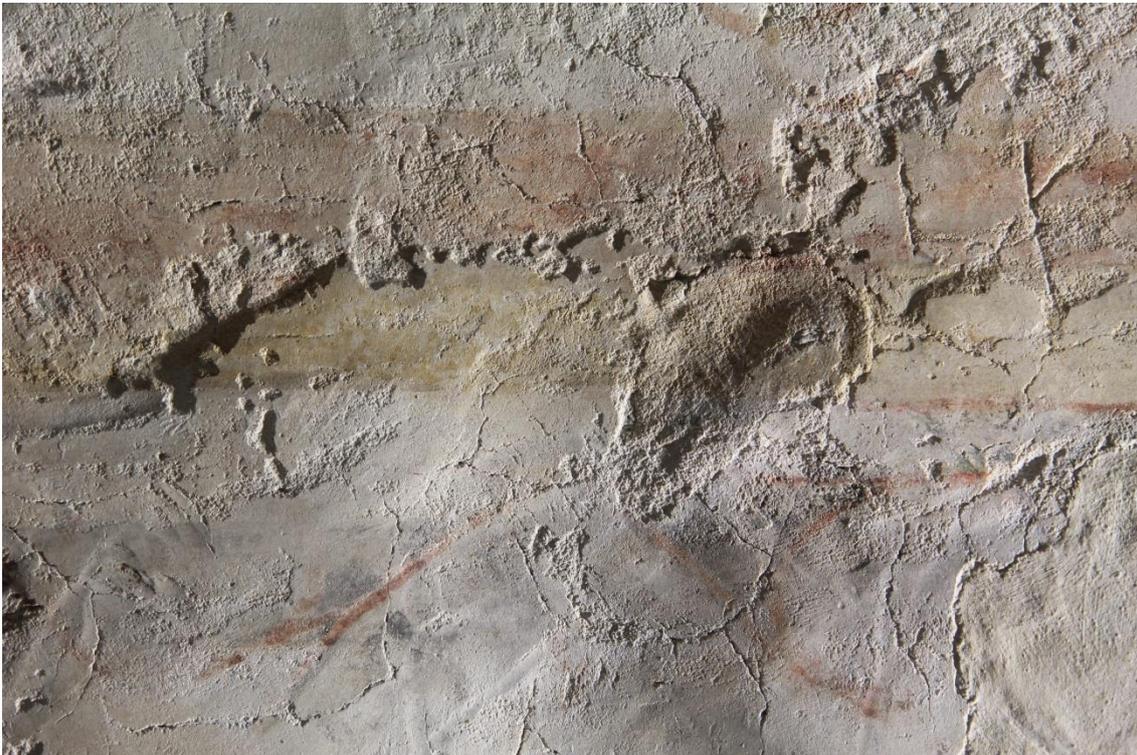
Straße	Lange Straße 14 a	
Kulturobjekt	Ev. Große Marienkirche	
KLARA-ID	101092 (Wandmalerei)	
Autor	Heiling	
Aufnahmeart	digital	
Aufnahmedatum	21.-22.10.2013	
Fotonummer/ Dateiname	101092MRR2013_10_22_61

Putzgrenze im Streiflicht bei 2,70 m OKF. Die Putzgrenze zeichnet sich hier sehr deutlich ab.

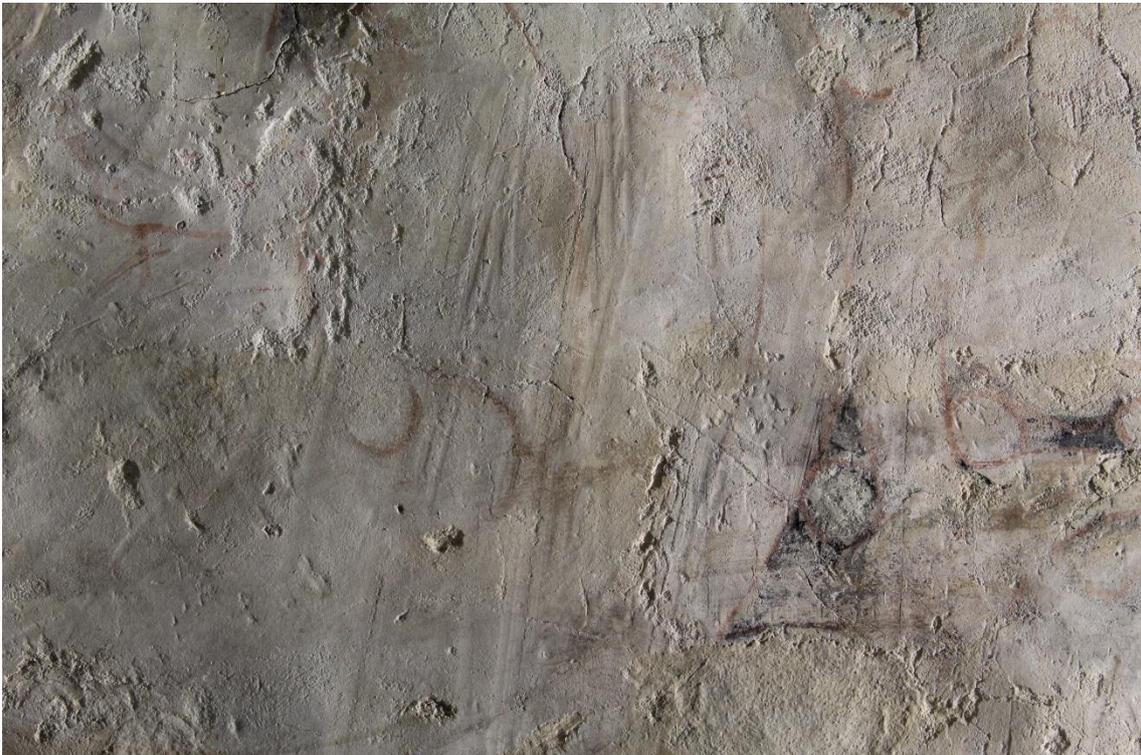
Straße	Lange Straße 14 a	
Kulturobjekt	Ev. Große Marienkirche	
KLARA-ID	101092 (Wandmalerei)	
Autor	Heiling	
Aufnahmeart	digital	
Aufnahmedatum	21.-22.10.2013	
Fotonummer/ Dateiname	101092MRR2013_10_22_62

Bereich des unten abschließenden Frieses. Glättungsspuren mit der abgerundeten Kellenspitze.

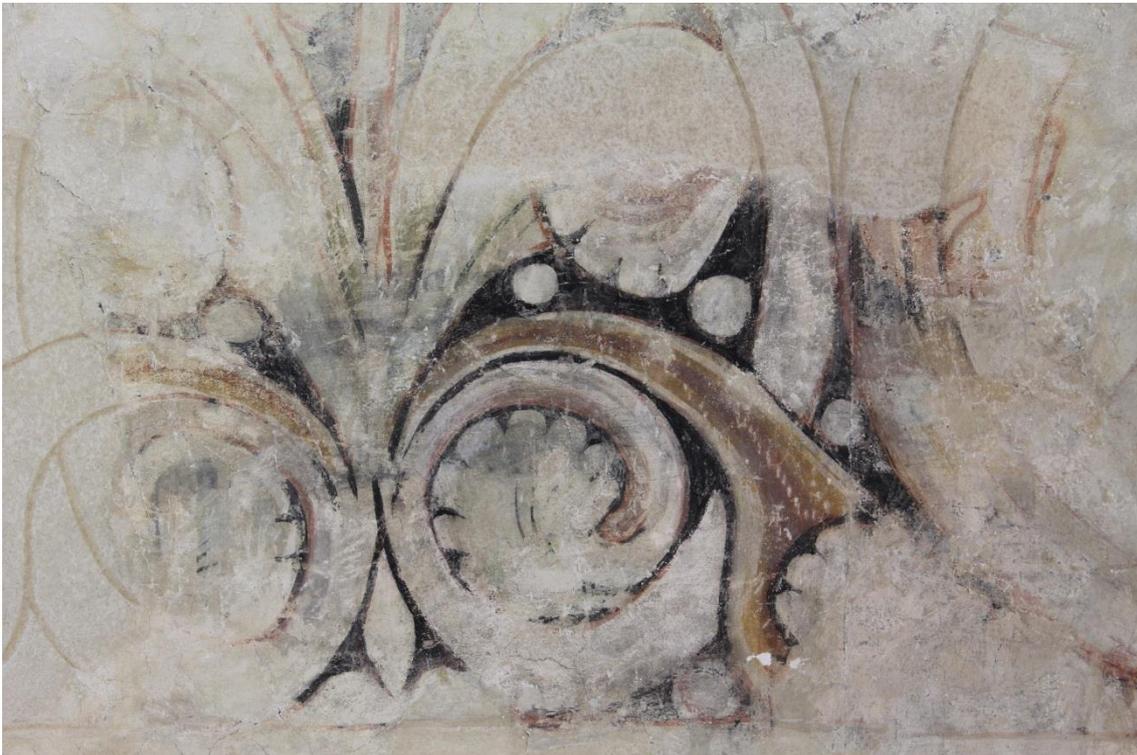
Straße	Lange Straße 14 a	
Kulturobjekt	Ev. Große Marienkirche	
KLARA-ID	101092 (Wandmalerei)	
Autor	Heiling	
Aufnahmeart	digital	
Aufnahmedatum	21.-22.10.2013	
Fotonummer/ Dateiname	101092MRR2013_10_22_63

Unten abschließender Rankenfries. Ungewöhnlich gut erhaltenes Teilstück oberhalb der Tür. Rote Vorzeichnung. Binnenfarben in Ocker, Eisenoxidrot, grüner Erde sowie schwarz ausgemalter Hintergrund.
