FOTODOKUMENTATION

Ort-Ortsteil	59555 Lippstadt	 
Straße	Lange Straße 14 a	
Kulturobjekt	Ev. Große Marienkirche	
KLARA-ID	101092 (Wandmalerei)	
Autor	Heiling	
Aufnahmeart	digital	
Aufnahmedatum	22.-23.10.2013	
Fotonummer/ Dateiname	101092MRR2013_10_22_64	 
Beschreibung / Blickrichtung	Erdgeschoss der nördlichen Turmkapelle, Blick auf das nördliche Medaillon unterhalb des Kämpfers auf der Pfeilerstirn des Westbogens.

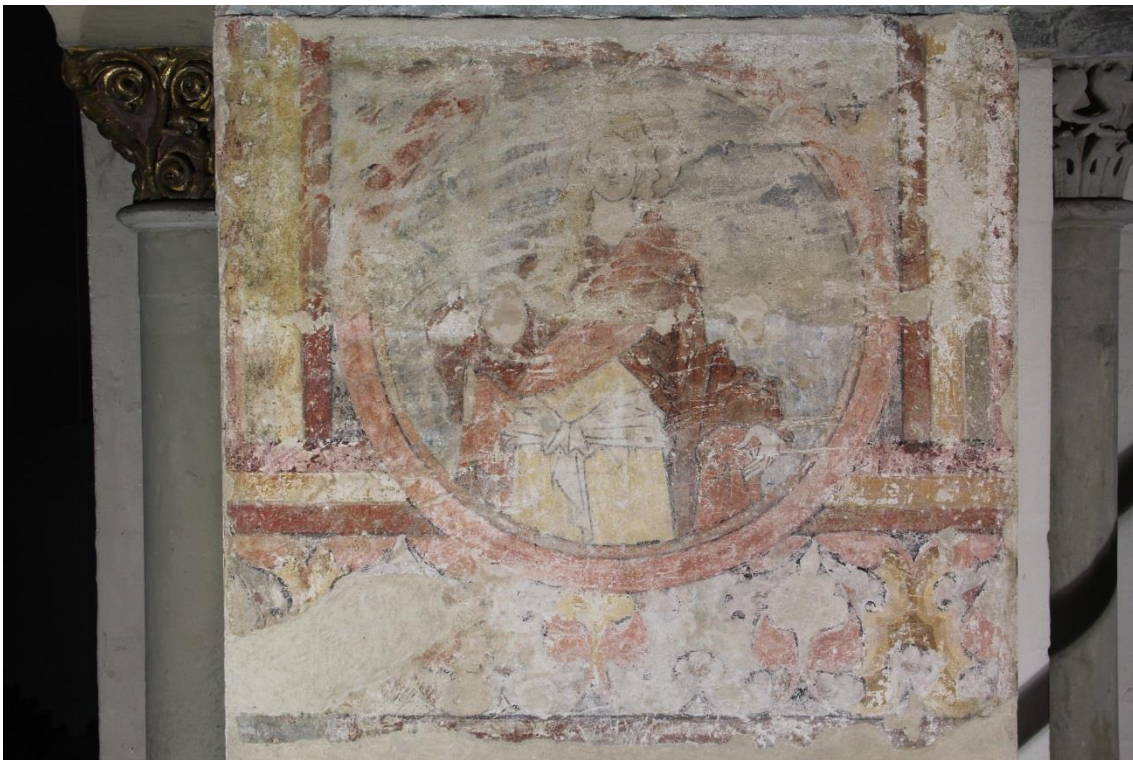
Medaillon mit einer weiblichen Heiligen in Dreiviertelfigur. Gesamtansicht im Auflicht.

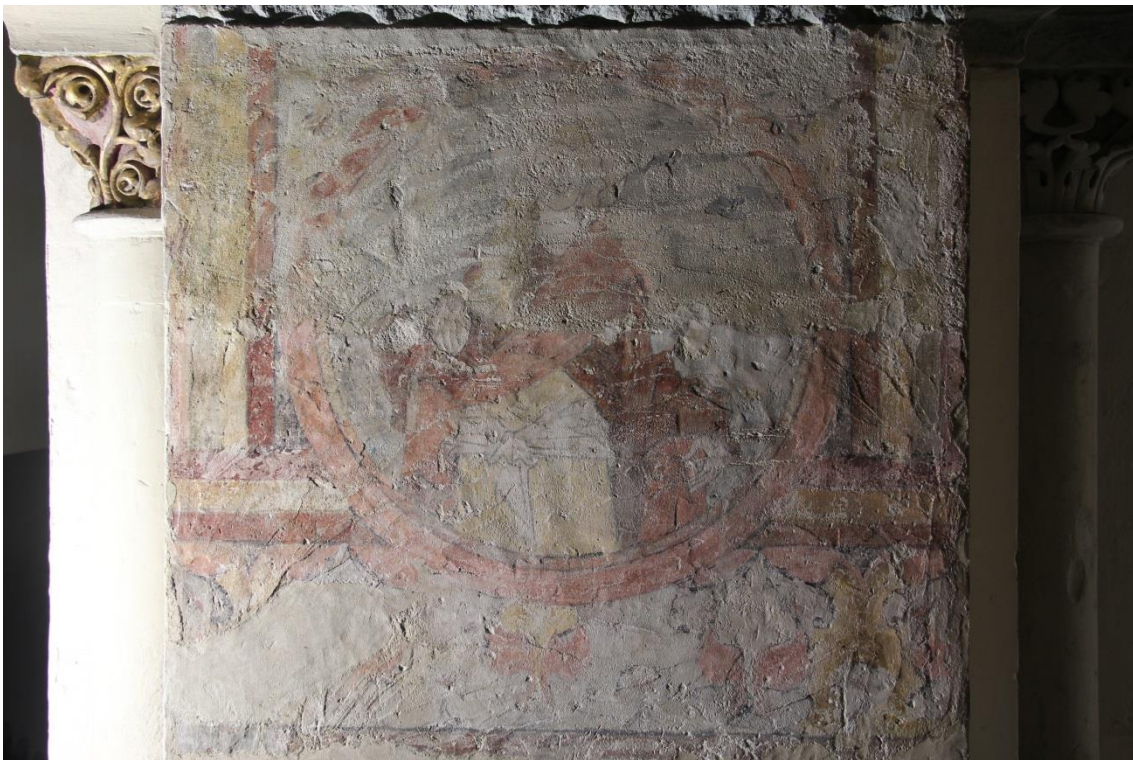
Medaillon mit einer weiblichen Heiligen in Dreiviertelfigur. Gesamtansicht im Streiflicht. Glättungsspuren sowie Schäden von der Freilegung werden sichtbar.

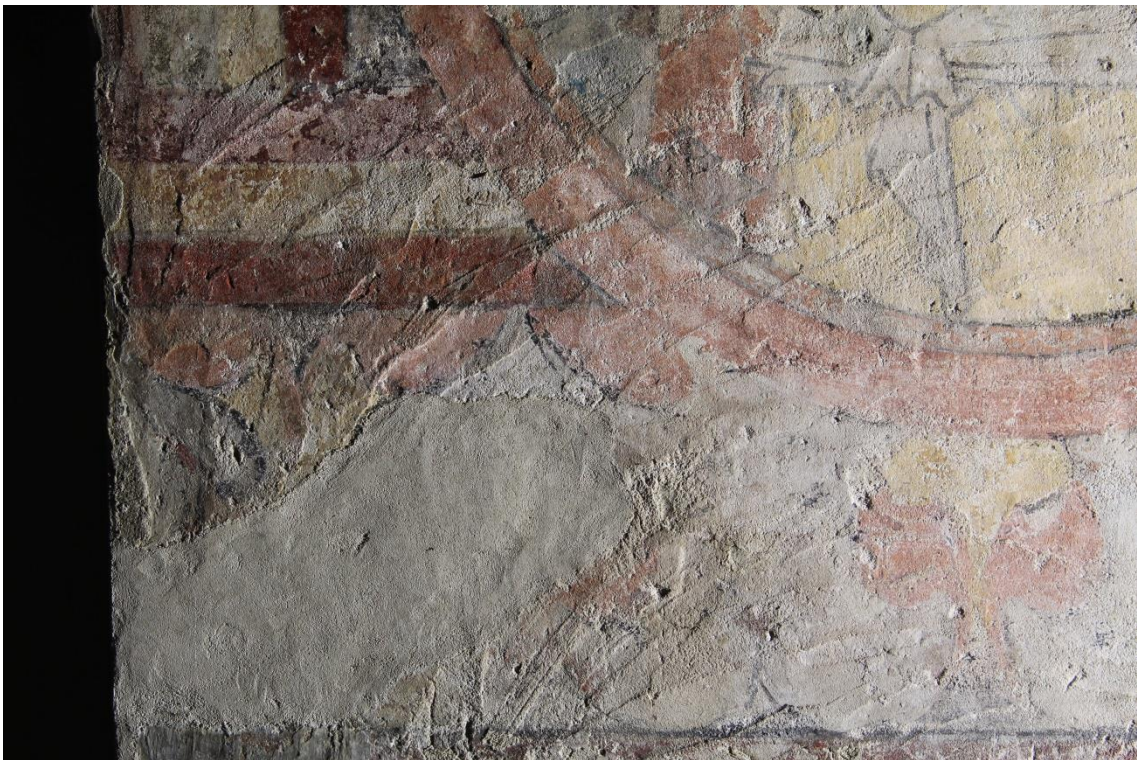
Glättungsspuren am unteren Bildrand, sichtbar im Streiflicht.

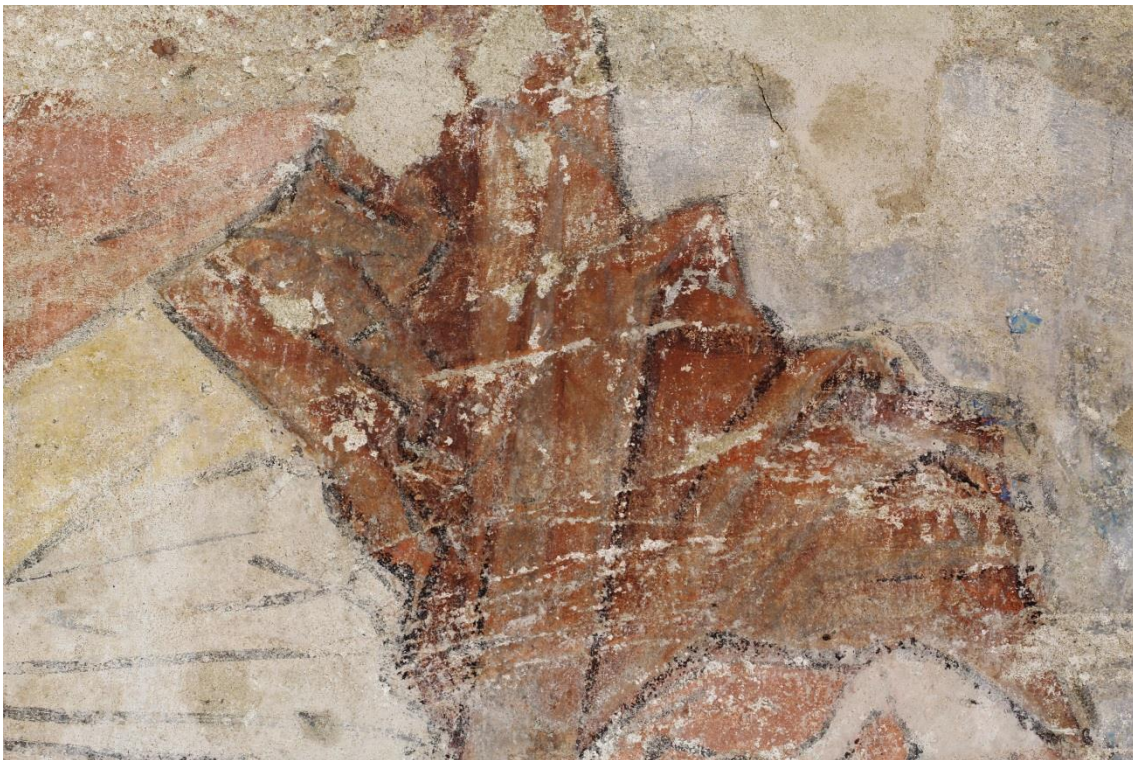
Medaillon mit einer weiblichen Heiligen in Dreiviertelfigur. Detail des Tuches über dem linken Ärmel. Feine Modellierung mit unterschiedlichen Rottönen. Das Rot fluoresziert unter UV-Licht, daher ist eine Ausmischung mit Bleiweiß, Mennige und Zinnober wahrscheinlich, vgl. Befunde der Vorchorwand. Schwarze Vorzeichnung und schwarze Kontur.

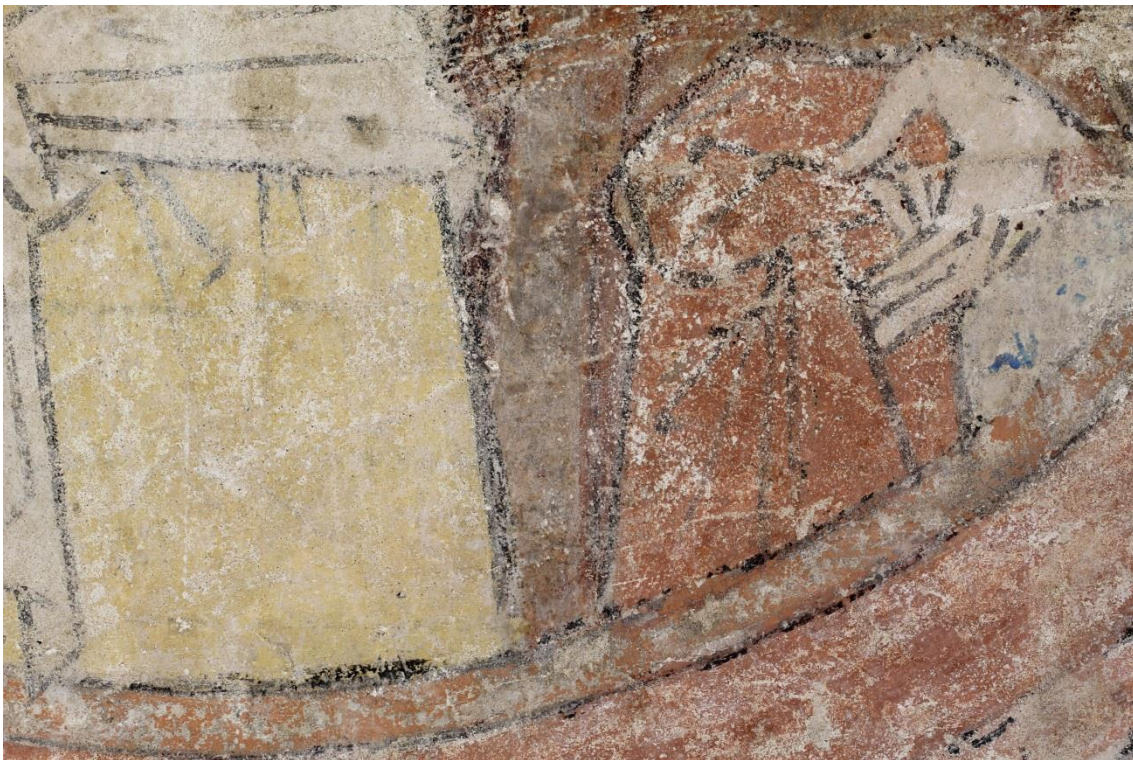
Medaillon mit einer weiblichen Heiligen in Dreiviertelfigur. Detail des Gewandes und der linken Hand. Unter UV-Licht ist eine Chrysographie sichtbar, im Normallicht nicht (vgl. Abb. 101092MRR2013_10_17_106).

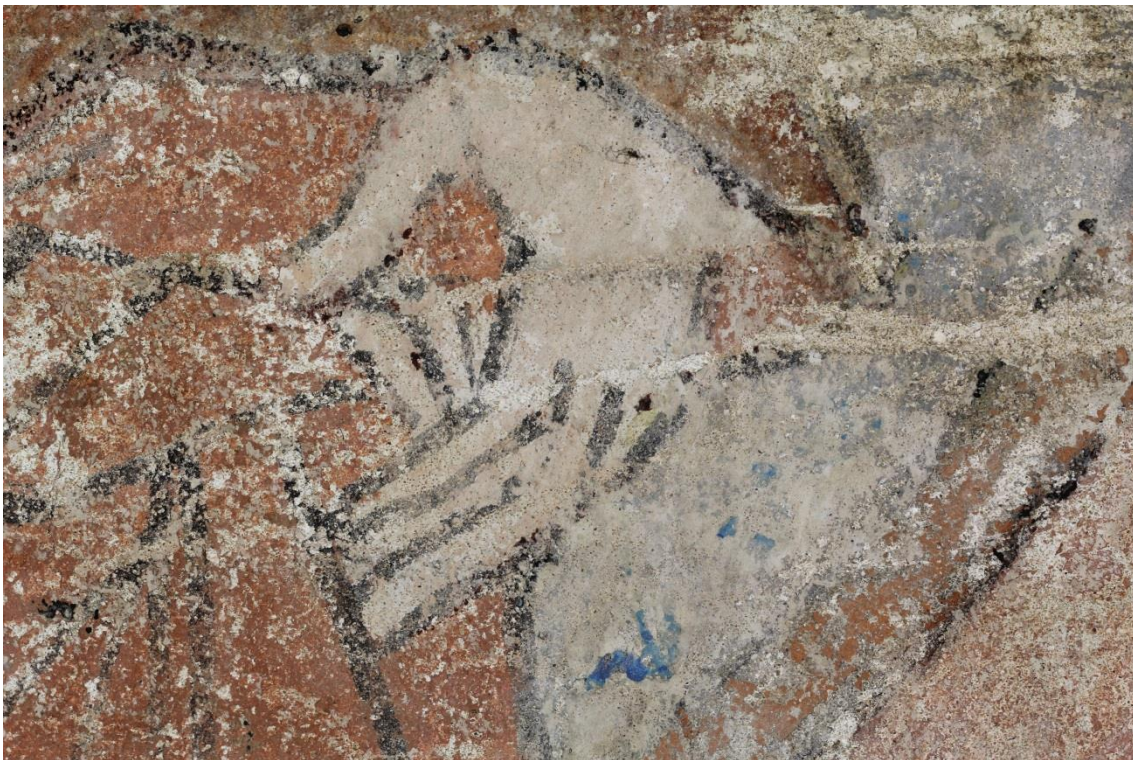
Medaillon mit einer weiblichen Heiligen in Dreiviertelfigur. Detail der linken Hand. Von der Hand ist vor allem die schwarze Vorzeichnung erhalten. Reste des Inkarnattons sowie der roten Kontur sind auch zu erkennen. Es sind sechs Finger vorgezeichnet. Dies wurde beim Malen sicher noch korrigiert.

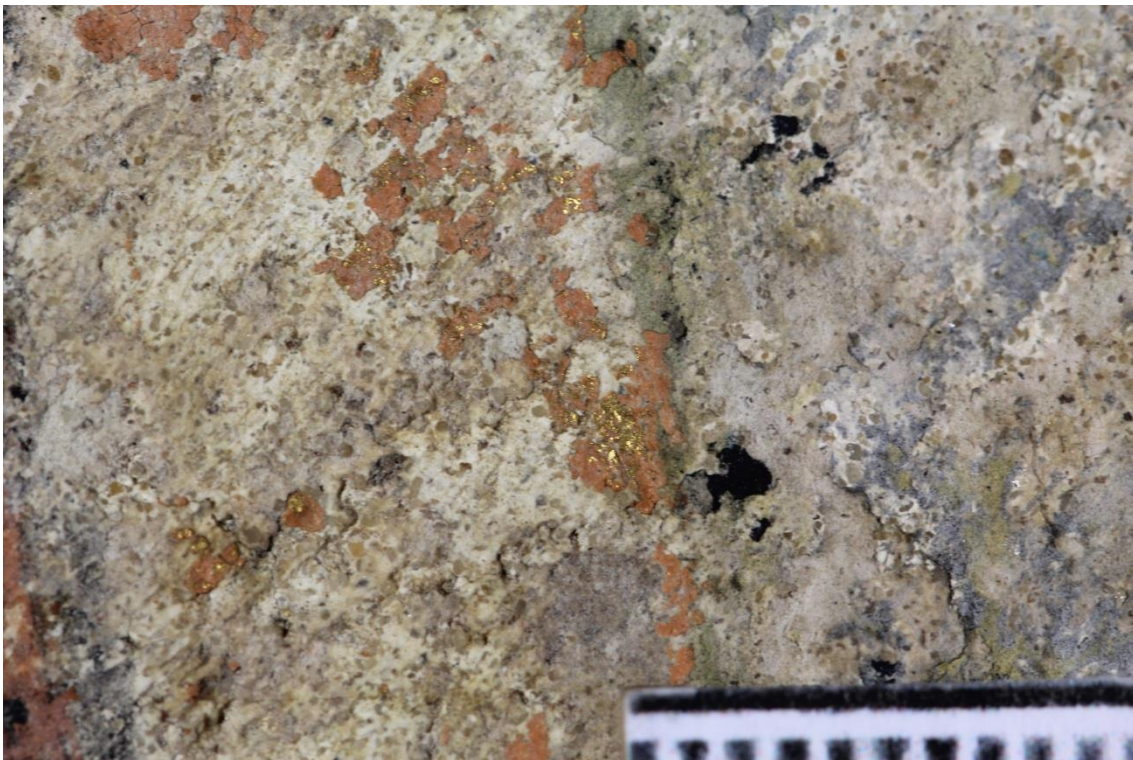
Medaillon mit einer weiblichen Heiligen in Dreiviertelfigur. Makroaufnahme von Blattgoldresten auf orangeroter Untermalung im Bereich des inneren, schmalen Medaillonbegleiters.

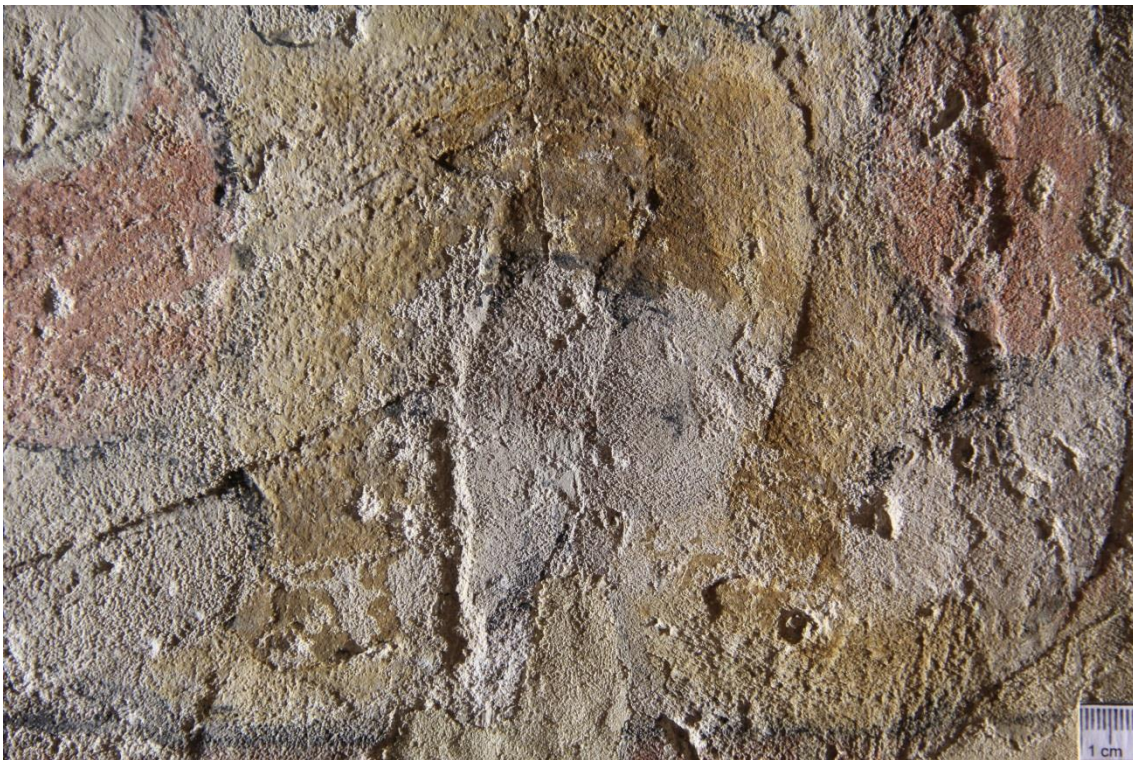
Kellenabdruck am rechten, unteren Bildrand. Verwendet wurde ein 3 cm breites Löffeleisen.

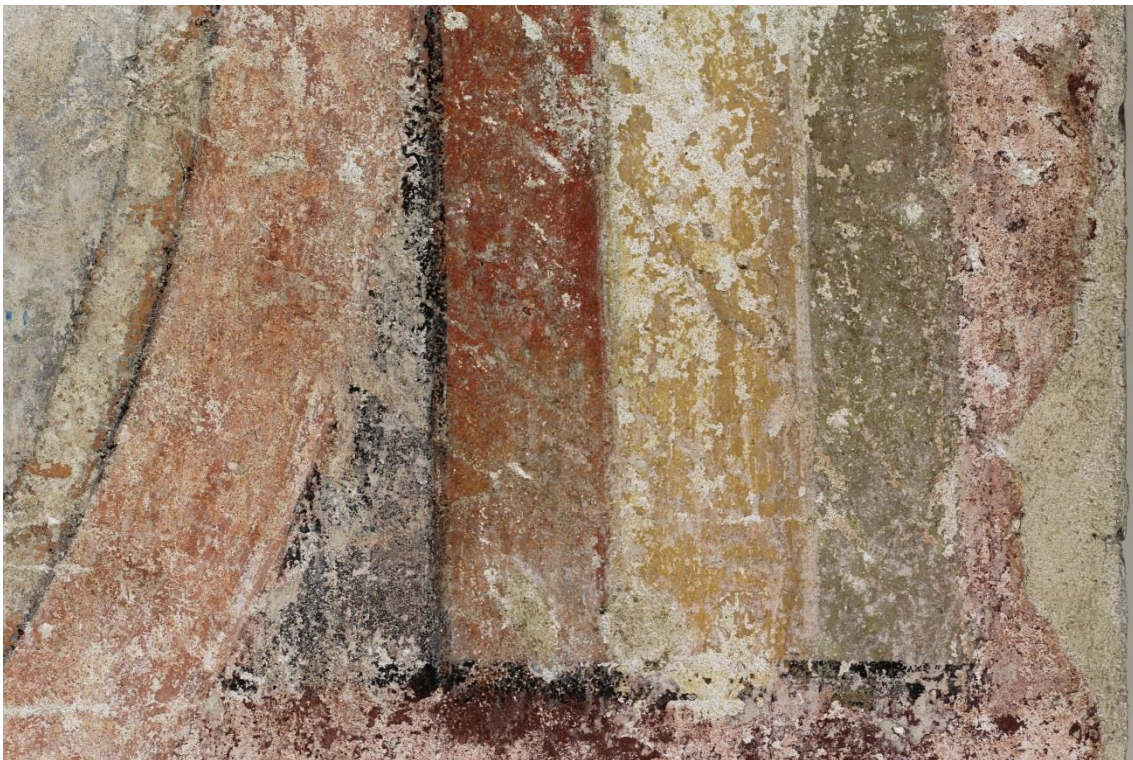
Gut erhaltene Begleitbänder am rechten, unteren Bildrand. Das Medaillon hatte einen schwarzen Hintergrund. Die vertikalen Begleitbänder sind Eisenoxidrot, Ocker, grüne Erde und Caput mortuum. Ein weißes Licht ist erkennbar. Das darunter anschließende vertikale Begleitband wird mit einer schwarzen Kontur nach oben hin abgeschlossen.

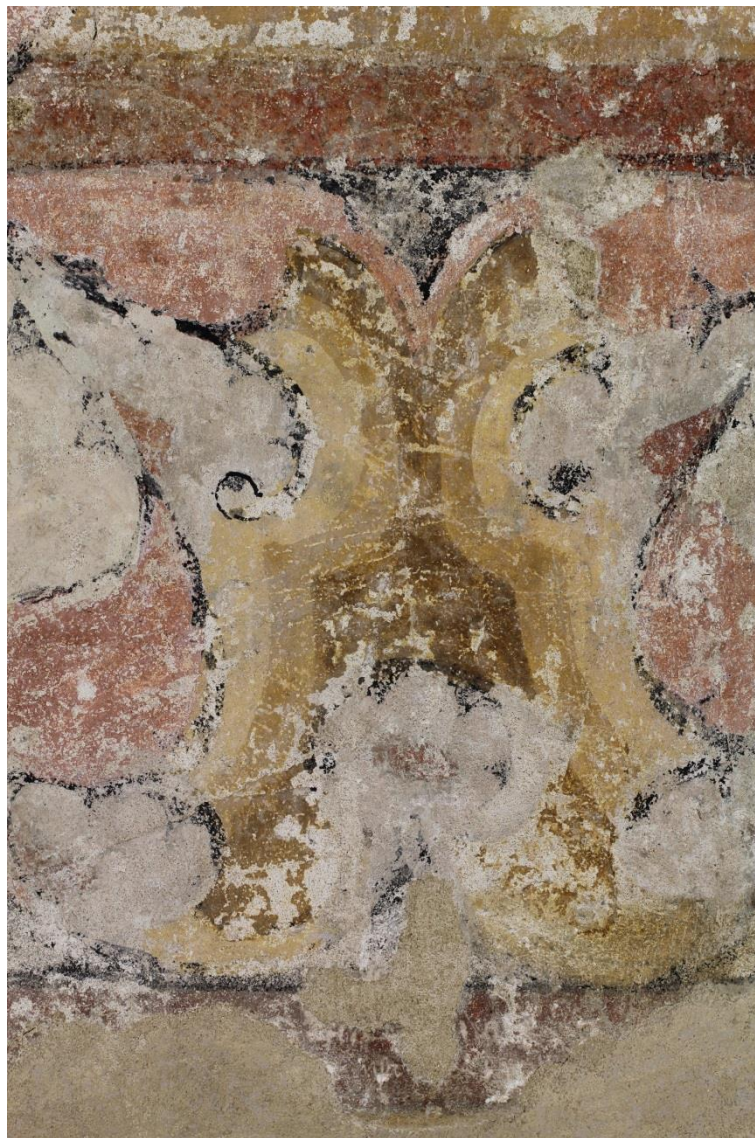
Ornamentband im Auflicht. Gut erhaltene Modellierung mit Schatten und Lichter. Schwarze Konturen.
