FOTODOKUMENTATION

Straße	Lange Straße 14 a	
Kulturobjekt	Ev. Große Marienkirche	
KLARA-ID	101092 (Wandmalerei)	
Autor	Heiling	
Aufnahmeart	digital	
Aufnahmedatum	23.10.2013	
Fotonummer/ Dateiname	101092MRR2013_10_23_74

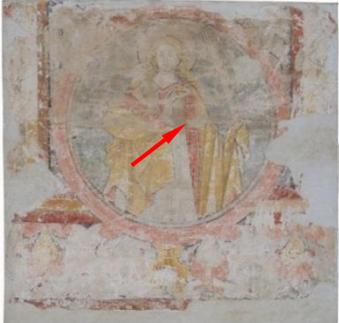
Beschreibung / Blickrichtung	Erdgeschoss der nördlichen Turmkapelle, Blick auf das südliche Medaillon unterhalb des Kämpfers auf der Pfeilerstirn des Westbogens.

Medaillon einer Märtyrerin. Gesamtansicht im Auflicht, vgl. UV-Licht-Aufnahme:
101092MRR2013_10_17_107.

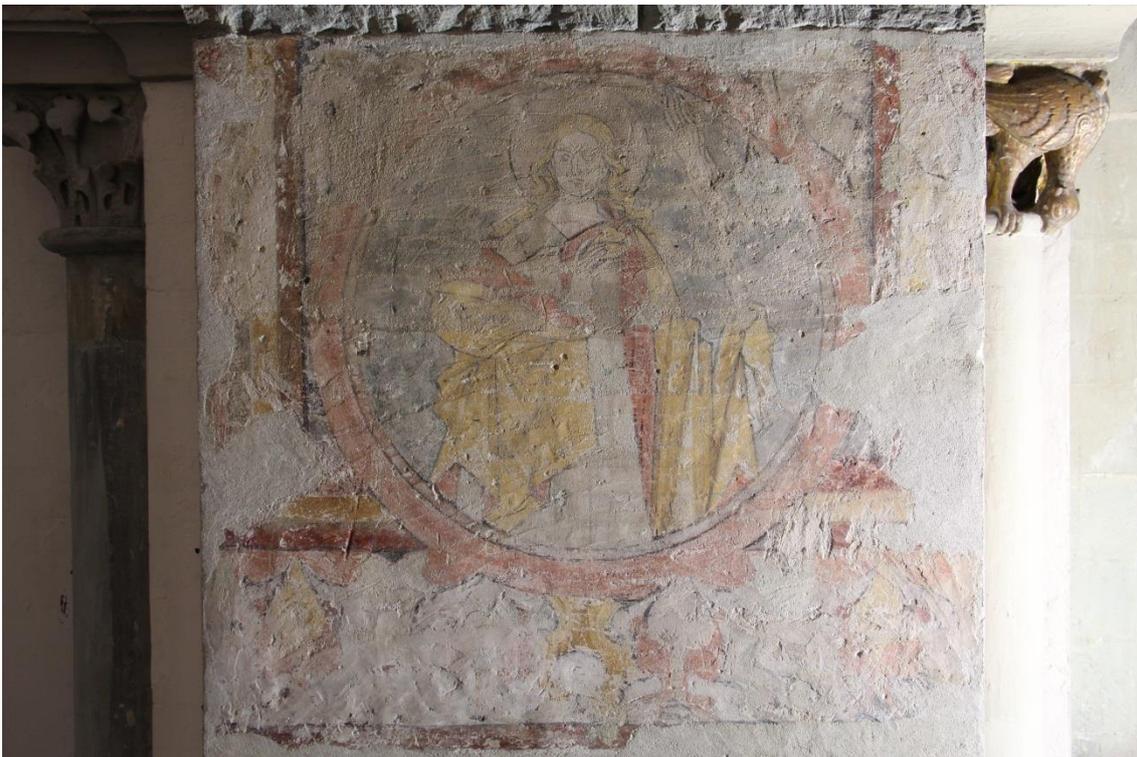
Straße	Lange Straße 14 a	
Kulturobjekt	Ev. Große Marienkirche	
KLARA-ID	101092 (Wandmalerei)	
Autor	Heiling	
Aufnahmeart	digital	
Aufnahmedatum	23.10.2013	
Fotonummer/ Dateiname	101092MRR2013_10_23_75

Beschreibung / Blickrichtung	Erdgeschoss der nördlichen Turmkapelle, Blick auf das südliche Medaillon unterhalb des Kämpfers auf der Pfeilerstirn des Westbogens.

Medaillon einer Märtyrerin. Gesamtansicht im Streiflicht. Glättungsspuren und Freileigungsschäden sind zu erkennen.

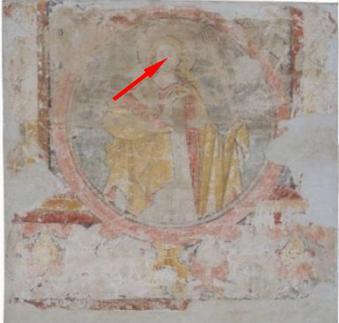
Straße	Lange Straße 14 a	
Kulturobjekt	Ev. Große Marienkirche	
KLARA-ID	101092 (Wandmalerei)	
Autor	Heiling	
Aufnahmeart	digital	
Aufnahmedatum	23.10.2013	
Fotonummer/ Dateiname	101092MRR2013_10_23_76

Beschreibung / Blickrichtung	Erdgeschoss der nördlichen Turmkapelle, Blick auf das südliche Medaillon unterhalb des Kämpfers auf der Pfeilerstirn des Westbogens.

Medaillon einer Märtyrerin. Kopf im Auflicht. Schwarze Vorzeichnung, schwarze sowie rote Konturen.

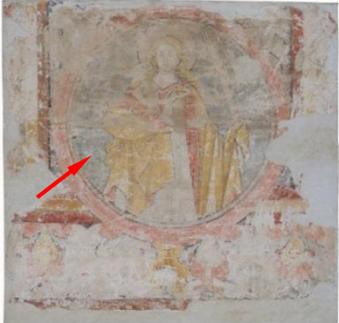
Straße	Lange Straße 14 a	
Kulturobjekt	Ev. Große Marienkirche	
KLARA-ID	101092 (Wandmalerei)	
Autor	Heiling	
Aufnahmeart	digital	
Aufnahmedatum	23.10.2013	
Fotonummer/ Dateiname	101092MRR2013_10_23_77

Beschreibung / Blickrichtung	Erdgeschoss der nördlichen Turmkapelle, Blick auf das südliche Medaillon unterhalb des Kämpfers auf der Pfeilerstirn des Westbogens.

Medaillon einer Märtyrerin. Blauer Hintergrund auf Ocker und Grau, möglicherweise aus gotischer Zeit.

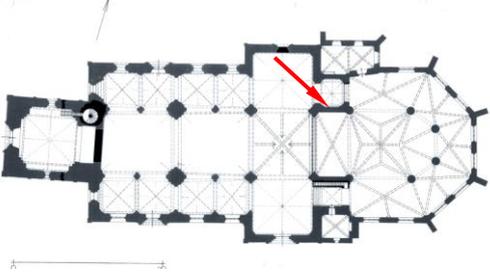
Straße	Lange Straße 14 a	
Kulturobjekt	Ev. Große Marienkirche	
KLARA-ID	101092 (Wandmalerei)	
Autor	Heiling	
Aufnahmeart	digital	
Aufnahmedatum	23.10.2013	
Fotonummer/ Dateiname	101092MRR2013_10_23_78

Beschreibung / Blickrichtung	Erdgeschoss der nördlichen Turmkapelle, Blick auf die südlichen Medaillons der Bogenlaibung oberhalb des Kämpfers.

Die zwei Medaillons sind analog den Medaillons unterhalb der Kämpfer mit weiblichen Märtyrerinnen mit Palmzweigen in den Händen gefüllt. Gesamtaufnahme im Auflicht.

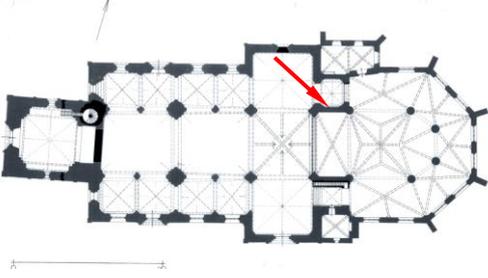
Straße	Lange Straße 14 a	
Kulturobjekt	Ev. Große Marienkirche	
KLARA-ID	101092 (Wandmalerei)	
Autor	Heiling	
Aufnahmeart	digital	
Aufnahmedatum	23.10.2013	
Fotonummer/ Dateiname	101092MRR2013_10_23_79

Oberes Medaillon mit weiblicher Märtyrerin mit Palmzweigen in den Händen. Gesamtaufnahme im Auflicht. Starke Schäden durch die Freilegung.

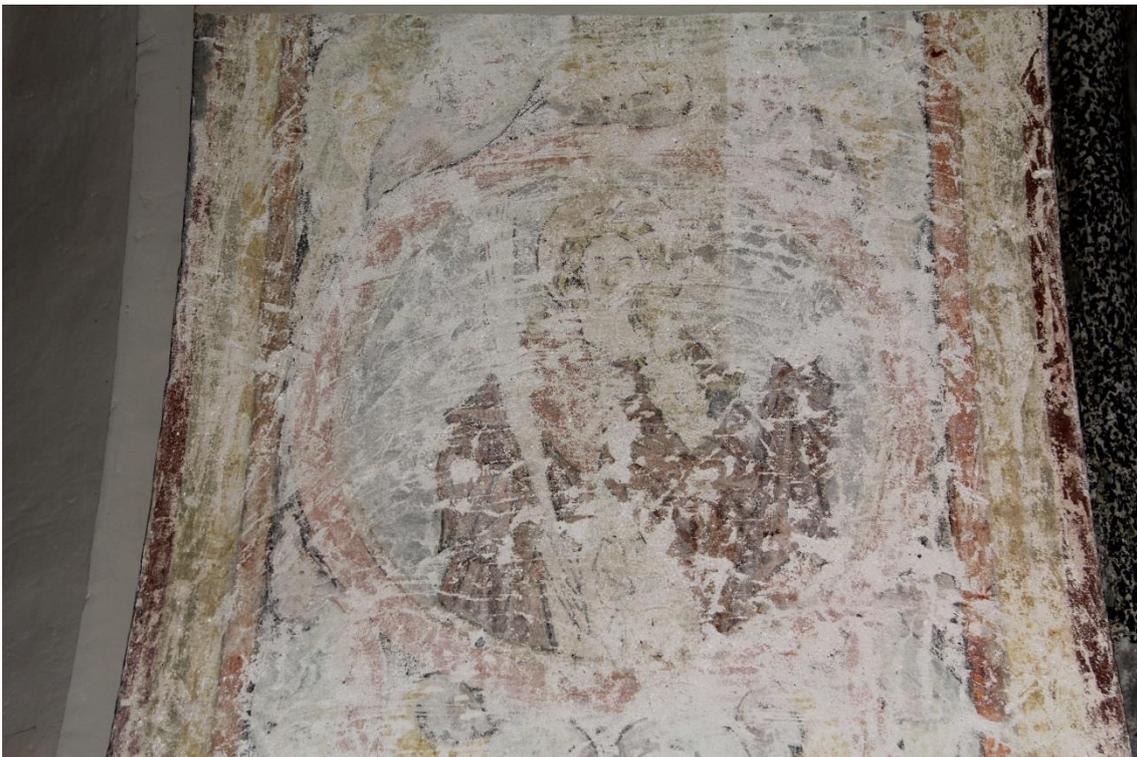
Beschreibung / Blickrichtung	Erdgeschoss der nördlichen Turmkapelle, Blick auf die südlichen Medaillons der Bogenlaibung oberhalb des Kämpfers.

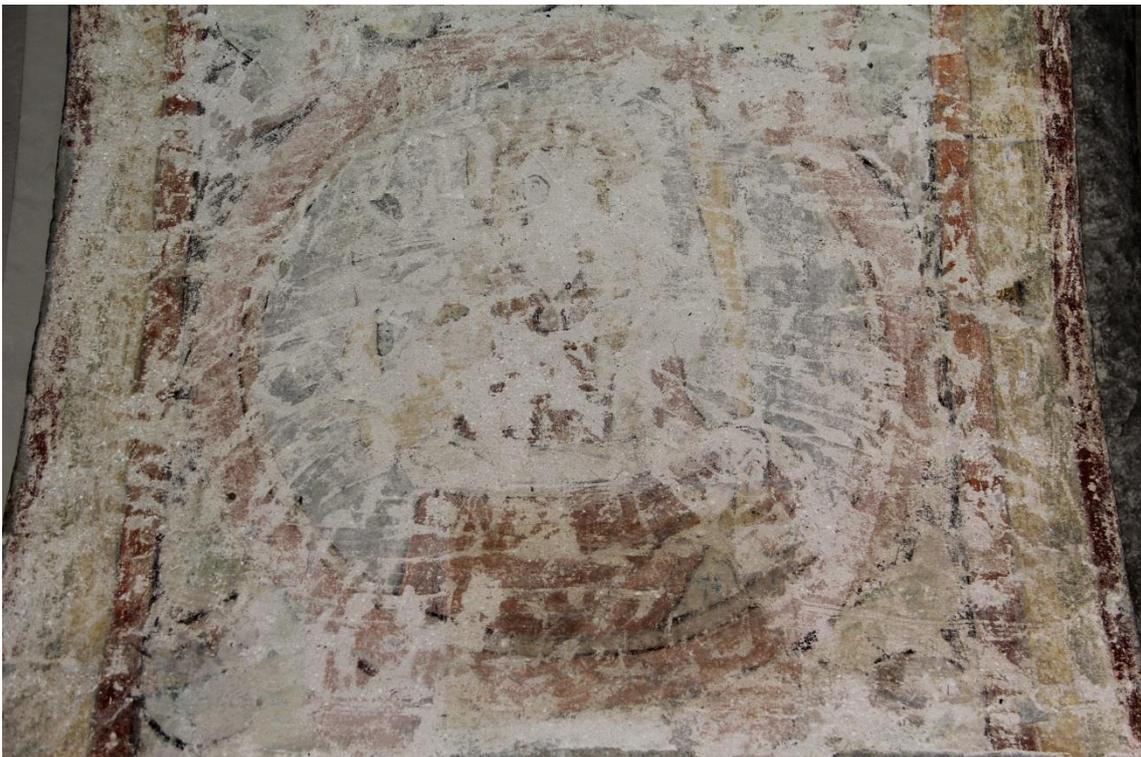
Straße	Lange Straße 14 a	
Kulturobjekt	Ev. Große Marienkirche	
KLARA-ID	101092 (Wandmalerei)	
Autor	Heiling	
Aufnahmeart	digital	
Aufnahmedatum	23.10.2013	
Fotonummer/ Dateiname	101092MRR2013_10_23_80

Beschreibung / Blickrichtung	Erdgeschoss der nördlichen Turmkapelle, Blick auf die südlichen Medaillons der Bogenlaibung oberhalb des Kämpfers.

Unteres Medaillon mit weiblicher Märtyrerin mit Palmzweigen in den Händen. Gesamtaufnahme im Auflicht. Starke Schäden durch die Freilegung.

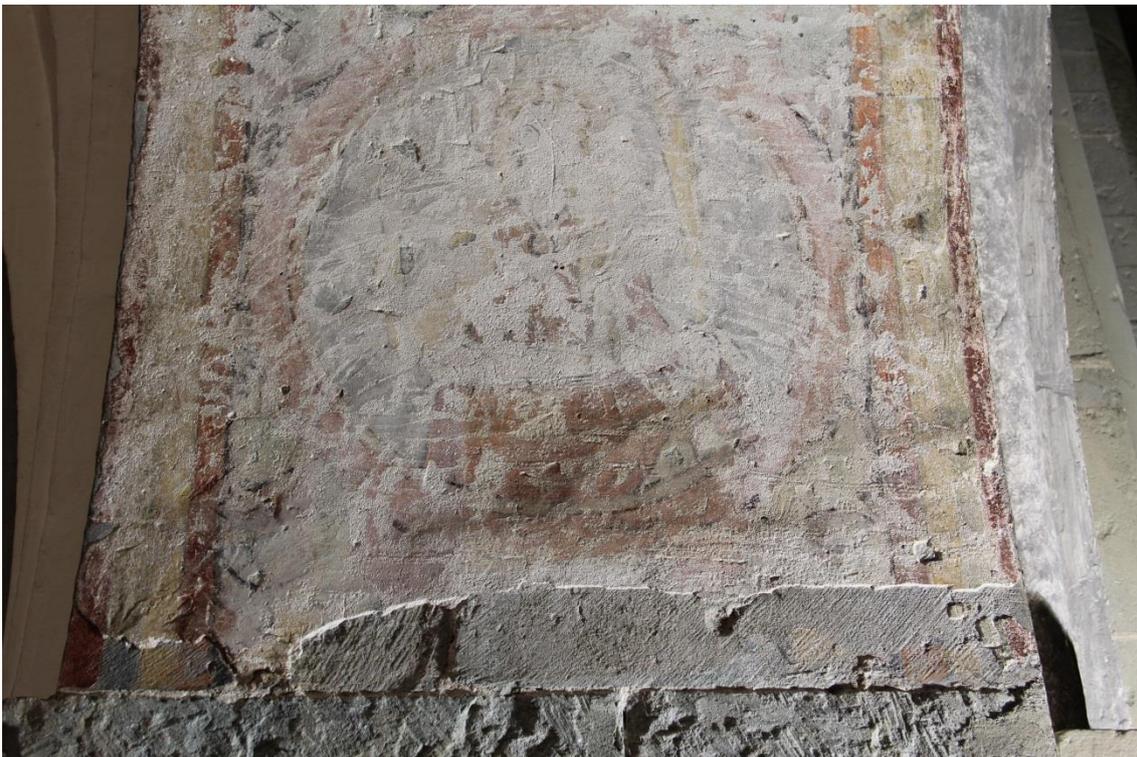
Straße	Lange Straße 14 a	
Kulturobjekt	Ev. Große Marienkirche	
KLARA-ID	101092 (Wandmalerei)	
Autor	Heiling	
Aufnahmeart	digital	
Aufnahmedatum	23.10.2013	
Fotonummer/ Dateiname	101092MRR2013_10_23_81

Beschreibung / Blickrichtung	Erdgeschoss der nördlichen Turmkapelle, Blick auf die südlichen Medaillons der Bogenlaibung oberhalb des Kämpfers.

Unteres Medaillon mit weiblicher Märtyrerin mit Palmzweigen in den Händen. Gesamtaufnahme im Streiflicht. Die Schichtdicke des Freskoputzes auf dem Bogen ist gut zu erkennen.

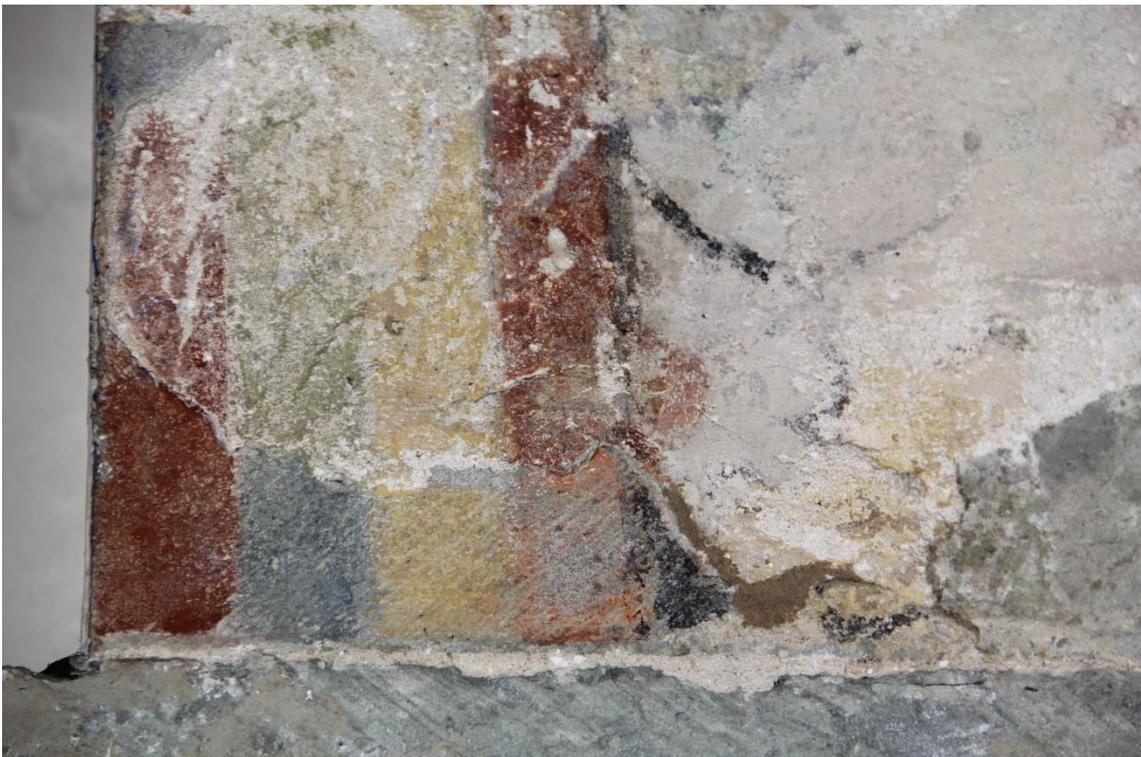
Straße	Lange Straße 14 a	
Kulturobjekt	Ev. Große Marienkirche	
KLARA-ID	101092 (Wandmalerei)	
Autor	Heiling	
Aufnahmeart	digital	
Aufnahmedatum	23.10.2013	
Fotonummer/ Dateiname	101092MRR2013_10_23_82

Beschreibung / Blickrichtung	Erdgeschoss der nördlichen Turmkapelle, Blick auf die südlichen Medaillons der Bogenlaibung oberhalb des Kämpfers.

Unteres Medaillon, linker unterer Bildrand. Die Begleitstreifen verlaufen auf dem Stein über den auslaufenden Putz hinaus. Es scheint sich um originale Malerei zu handeln. Zumindest hier müsste ein Bindemittel zugesetzt worden sein.
