FOTODOKUMENTATION

Ort-Ortsteil	59555 Lippstadt	 
Straße	Lange Straße 14 a	
Kulturobjekt	Ev. Große Marienkirche	
KLARA-ID	101092 (Wandmalerei)	
Autor	Foto Dülberg, Text Skriver	
Aufnahmeart	digital	
Aufnahmedatum	13.03.2012	
Fotonummer/ Dateiname	101092BAD2012_03_13_07	
Beschreibung / Blickrichtung	Romanische Farbfassung auf dem romanischen Fenster des Südquerschiffs, Ostseite

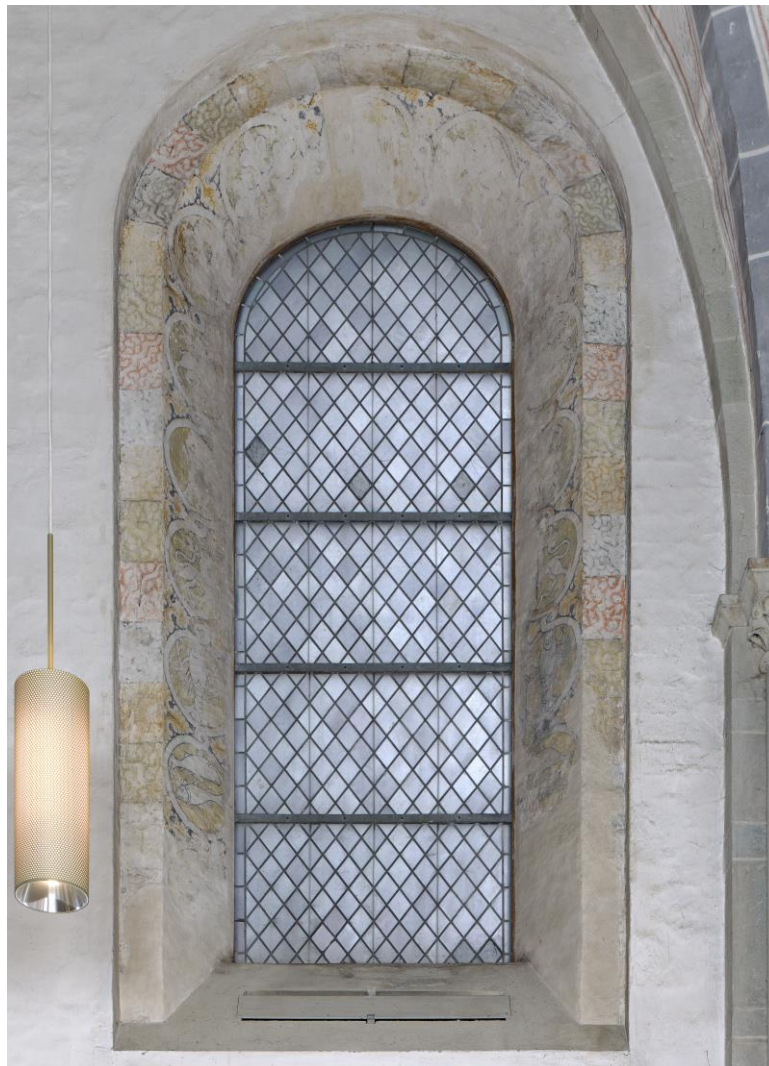
Das romanische Fenster ist in seinen Laibungsflächen mit einem Dekor aus gefüllten Medallions ausgestattet. Die Stirnflächen der Laibung zeigen eine Farbfassung aus imitiertem Marmorquadrern in wechselnden Farben.

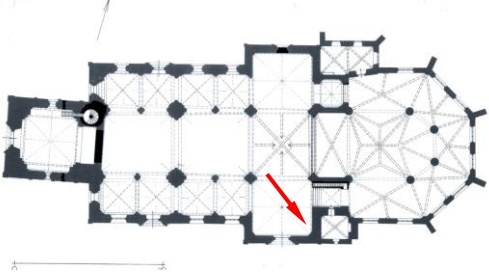
Straße	Lange Straße 14 a	
Kulturobjekt	Ev. Große Marienkirche	
KLARA-ID	101092 (Wandmalerei)	
Autor	Foto Dülberg, Text Skriver	
Aufnahmeart	digital	
Aufnahmedatum	13.03.2012	
Fotonummer/ Dateiname	101092BAD2012_03_13_08	
Beschreibung / Blickrichtung	Südliche Flanke des romanischen Fensters

Nur auf dieser Laibungsseite haben sich Inschriftenreste in der Rückstufung zur Fensterlaibung gefunden.

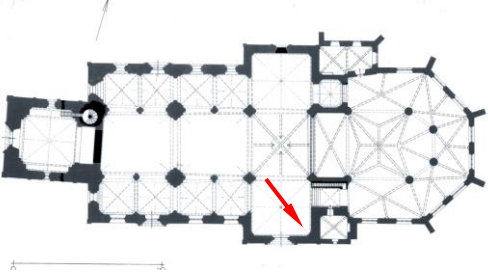
Straße	Lange Straße 14 a	
Kulturobjekt	Ev. Große Marienkirche	
KLARA-ID	101092 (Wandmalerei)	
Autor	Foto Dülberg, Text Skriver	
Aufnahmeart	digital	
Aufnahmedatum	13.03.2012	
Fotonummer/ Dateiname	101092BAD2012_03_13_26	
Beschreibung / Blickrichtung	Detail des romanischen Fensters im Südquerhaus: Unterer Laibungsfläche der südlichen Laibung

Meerestiere und Fabelwesen finden sich innerhalb der Medaillons, die Zwickel sind gefüllt mit ockerfarbenen Dreiblättern.

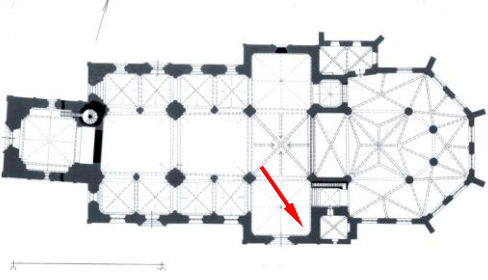
Straße	Lange Straße 14 a	
Kulturobjekt	Ev. Große Marienkirche	
KLARA-ID	101092 (Wandmalerei)	
Autor	Foto Dülberg, Text Skriver	
Aufnahmeart	digital	
Aufnahmedatum	13.03.2012	
Fotonummer/ Dateiname	101092BAD2012_03_13_27	
Beschreibung / Blickrichtung	Detail wie vorige Abb., obere Laibungsfläche

Menschliche Darstellungen und ein Hirsch sind in den oberen Medaillons der Südseite nur noch schwach erkennbar.

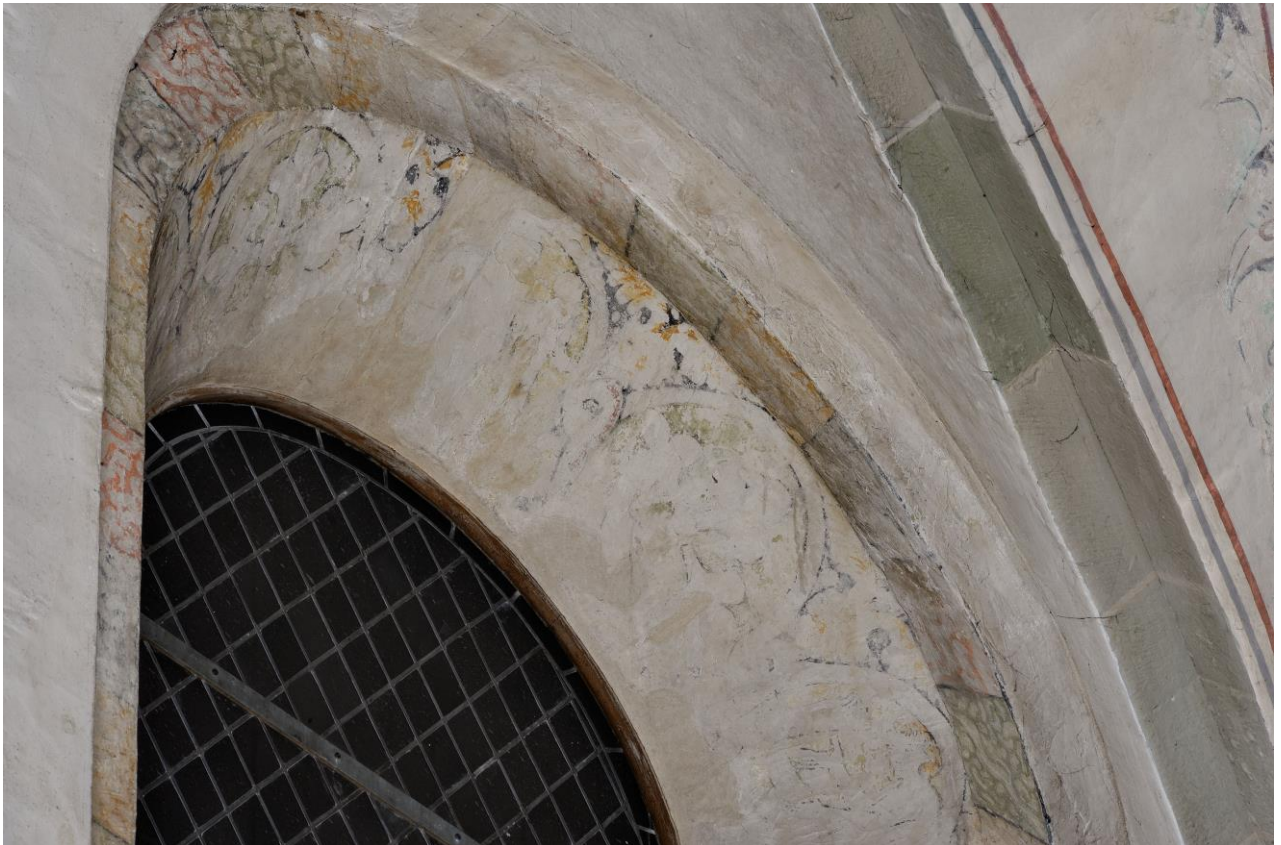
Ort-Ortsteil	59555 Lippstadt	 
Straße	Lange Straße 14 a	
Kulturobjekt	Ev. Große Marienkirche	
KLARA-ID	101092 (Wandmalerei)	
Autor	Foto Dülberg, Text Skriver	
Aufnahmeart	digital	
Aufnahmedatum	13.03.2012	
Fotonummer/ Dateiname	101092BAD2012_03_13_28	
Beschreibung / Blickrichtung	Detail wie vorige Abb., Bogenhaupt

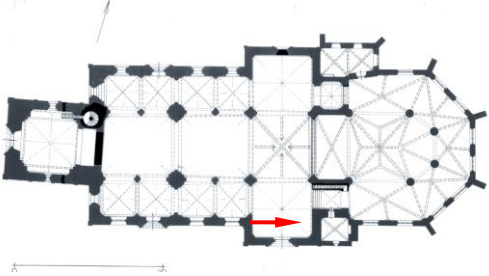
Straße	Lange Straße 14 a	
Kulturobjekt	Ev. Große Marienkirche	
KLARA-ID	101092 (Wandmalerei)	
Autor	Foto Dülberg, Text Skriver	
Aufnahmeart	digital	
Aufnahmedatum	13.03.2012	
Fotonummer/ Dateiname	101092BAD2012_03_13_30	
Beschreibung / Blickrichtung	Detail wie vorige Abb., nördliche Laibungshälfte, oberer Teil

Das oberste Medaillon vor der Bogenkrümmung zeigt einen Schattenfüßler, einen sog. Skiapodus, der in der griechischen Antike bekannt war als jemand, der unter seinen übergroßen Füßen Schatten findet.

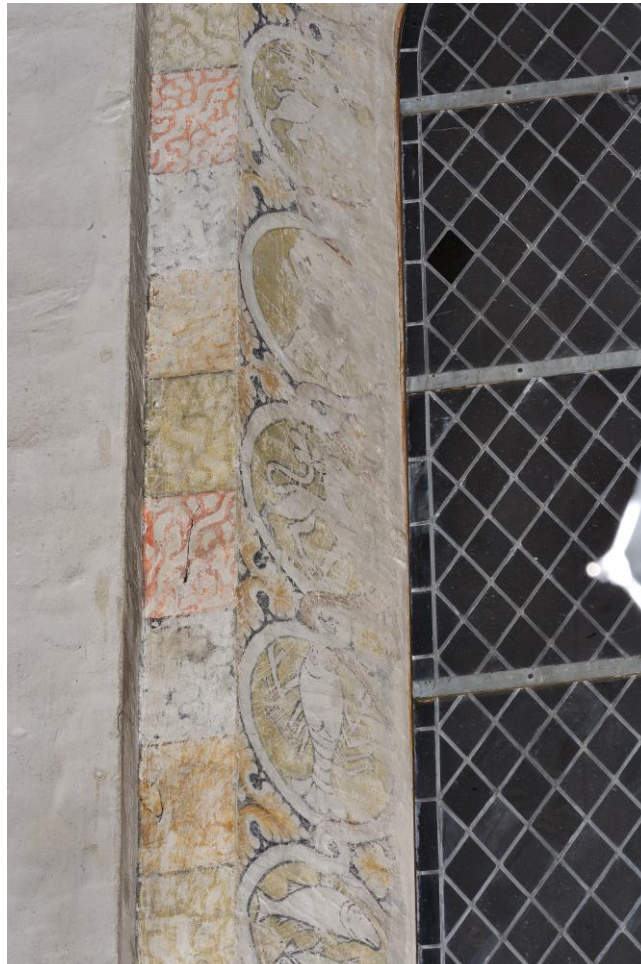
Ort-Ortsteil	59555 Lippstadt	 
Straße	Lange Straße 14 a	
Kulturobjekt	Ev. Große Marienkirche	
KLARA-ID	101092 (Wandmalerei)	
Autor	Foto Dülberg, Text Skriver	
Aufnahmeart	digital	
Aufnahmedatum	13.03.2012	
Fotonummer/ Dateiname	101092BAD2012_03_13_31	
Beschreibung / Blickrichtung	Detail wie vorige Abb., nördliche Laibungshälfte, mittlerer Teil

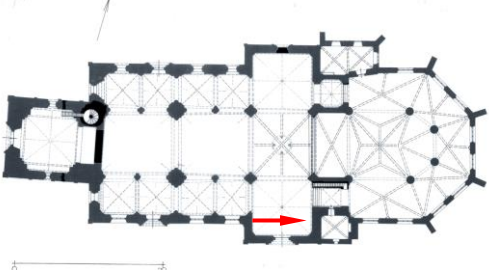
Straße	Lange Straße 14 a	
Kulturobjekt	Ev. Große Marienkirche	
KLARA-ID	101092 (Wandmalerei)	
Autor	Foto Dülberg, Text Skriver	
Aufnahmeart	digital	
Aufnahmedatum	13.03.2012	
Fotonummer/ Dateiname	101092BAD2012_03_13_32	
Beschreibung / Blickrichtung	Detail wie vorige Abb., nördliche Laibungshälfte, unterer Teil

Wie auf der gegenüberliegenden Seite der Laibung finden sich auch hier Fische und ein Krebs.

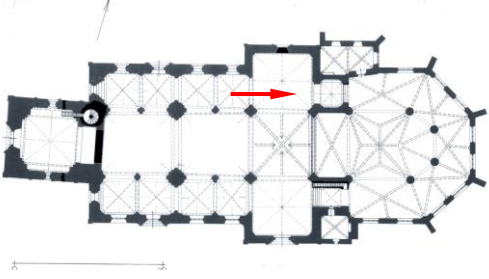
Straße	Lange Straße 14 a	
Kulturobjekt	Ev. Große Marienkirche	
KLARA-ID	101092 (Wandmalerei)	
Autor	Foto Dülberg, Text Skriver	
Aufnahmeart	digital	
Aufnahmedatum	13.03.2012	
Fotonummer/ Dateiname	101092BAD2012_10_02_68	
Beschreibung / Blickrichtung	Westarkade des nördlichen Chorflankenturms vom Nordquerschiff aus

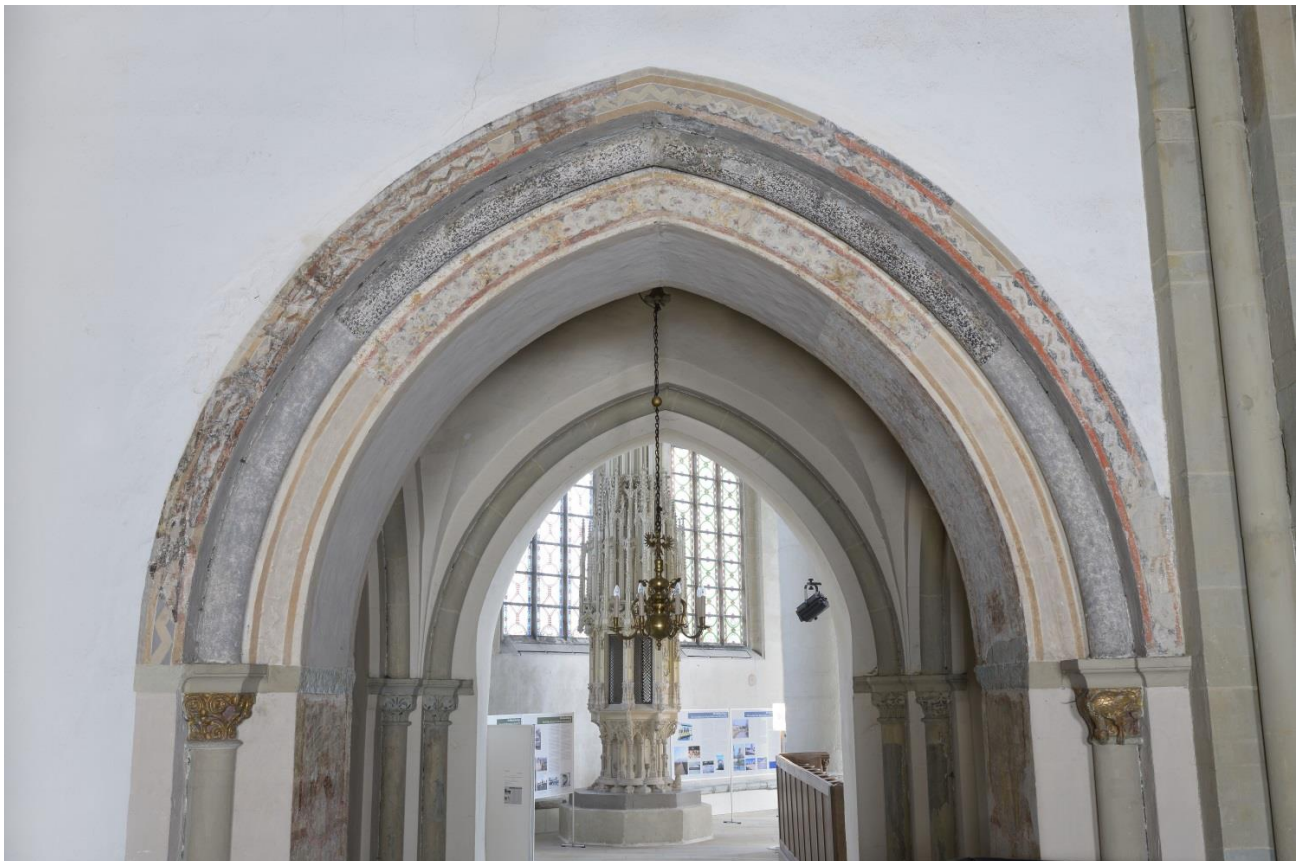
Die romanische Farbfassung der Archivolte hat sich recht gut erhalten.

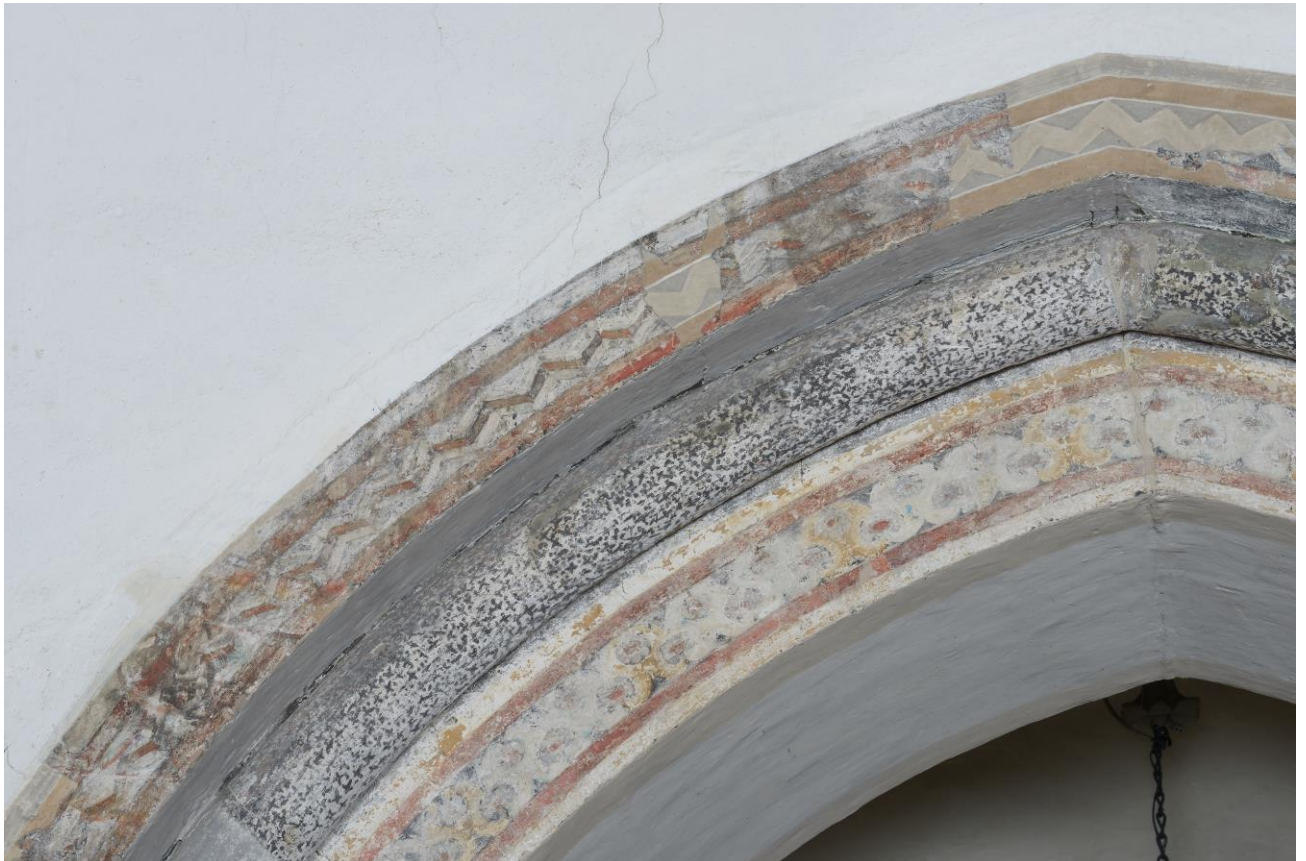
Ort-Ortsteil	59555 Lippstadt	 
Straße	Lange Straße 14 a	
Kulturobjekt	Ev. Große Marienkirche	
KLARA-ID	101092 (Wandmalerei)	
Autor	Foto Dülberg, Text Skriver	
Aufnahmeart	digital	
Aufnahmedatum	13.03.2012	
Fotonummer/ Dateiname	101092BAD2012_10_02_62	
Beschreibung / Blickrichtung	Detail aus voriger Abb., nördlicher Teil der Archivolte

Zuunterst zeigen sich ein mehrfarbiger Blattfries auf der Laibungsstirn, darüber ein Flächenornament aus kleinen schwarzen Kreuzchen auf der Bogenwulst und darüber ein farbig alternierendes Knickband.

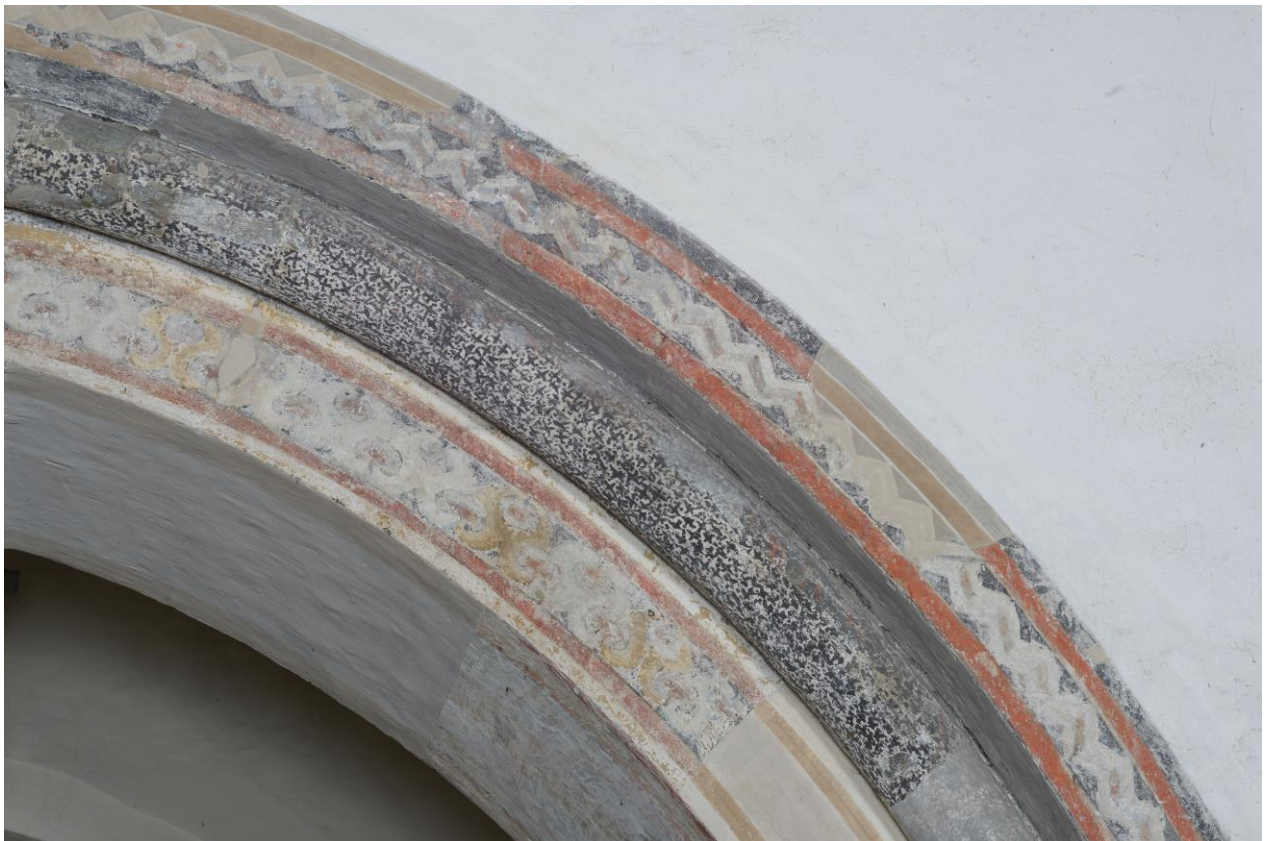
Ort-Ortsteil	59555 Lippstadt	 
Straße	Lange Straße 14 a	
Kulturobjekt	Ev. Große Marienkirche	
KLARA-ID	101092 (Wandmalerei)	
Autor	Foto Dülberg, Text Skriver	
Aufnahmeart	digital	
Aufnahmedatum	13.03.2012	
Fotonummer/ Dateiname	101092BAD2012_10_02_64	
Beschreibung / Blickrichtung	Detail aus vorvoriger Abb. südliche Seite der Archivolte

Befund auf der Südseite des Bogenhaupts mit Ergänzungen in reduzierter Farbigkeit.
