## FOTODOKUMENTATION

Straße	Lange Straße 14 a	
Kulturobjekt	Ev. Große Marienkirche	
KLARA-ID	101092 (Wandmalerei)	
Autor	Heiling	
Aufnahmeart	digital	
Aufnahmedatum	29. 10.-17.12.2013	
Fotonummer/ Dateiname	101092MRR2013_10_29_109

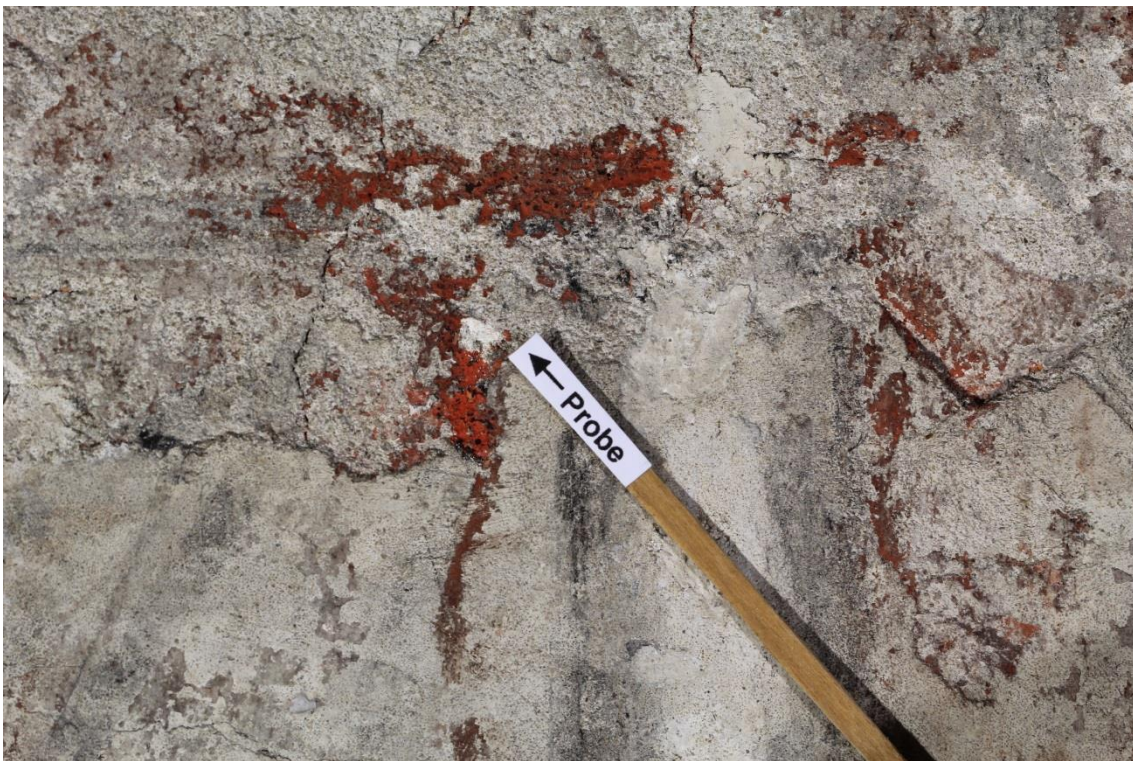
Beschreibung / Blickrichtung	Nordwand des Vorchorjoches, obere Bildszenen mit Darstellungen aus dem Leben der hl. Katharina. Probeentnahmestelle P01

Leuchtendes Rot vom Umhang der hl. Katharina unterhalb der rechten Hand.

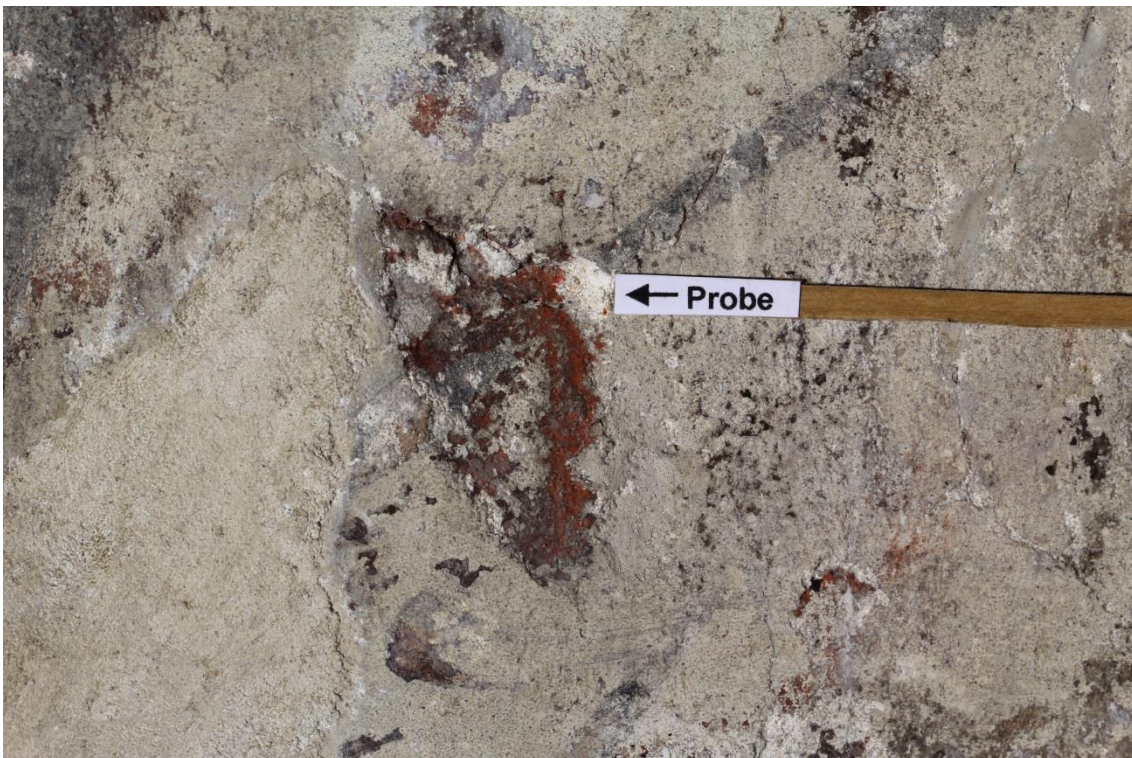
Beschreibung / Blickrichtung	Südwand des Vorchorjoches, obere Bildszene mit der Darstellung des Marientodes Probeentnahmestelle P02

Rot vom Gewand des Apostels am rechten Bildrand (West).

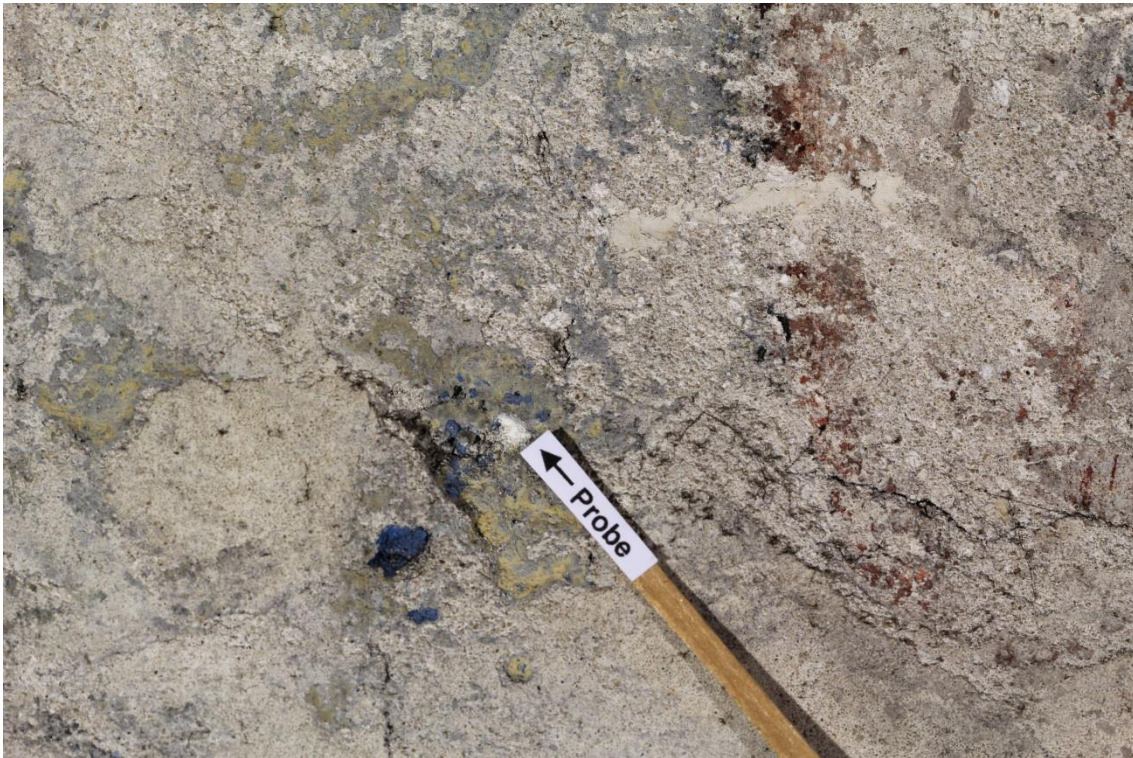
Beschreibung / Blickrichtung	Nordwand des Vorchorjoches, obere Bildszenen mit Darstellungen aus dem Leben der hl. Katharina. Probeentnahmestelle P04

Probe des blauen Hintergrundes auf einer grauen und ockerfarbenen Schicht, möglicherweise von gotischer Übermalung.

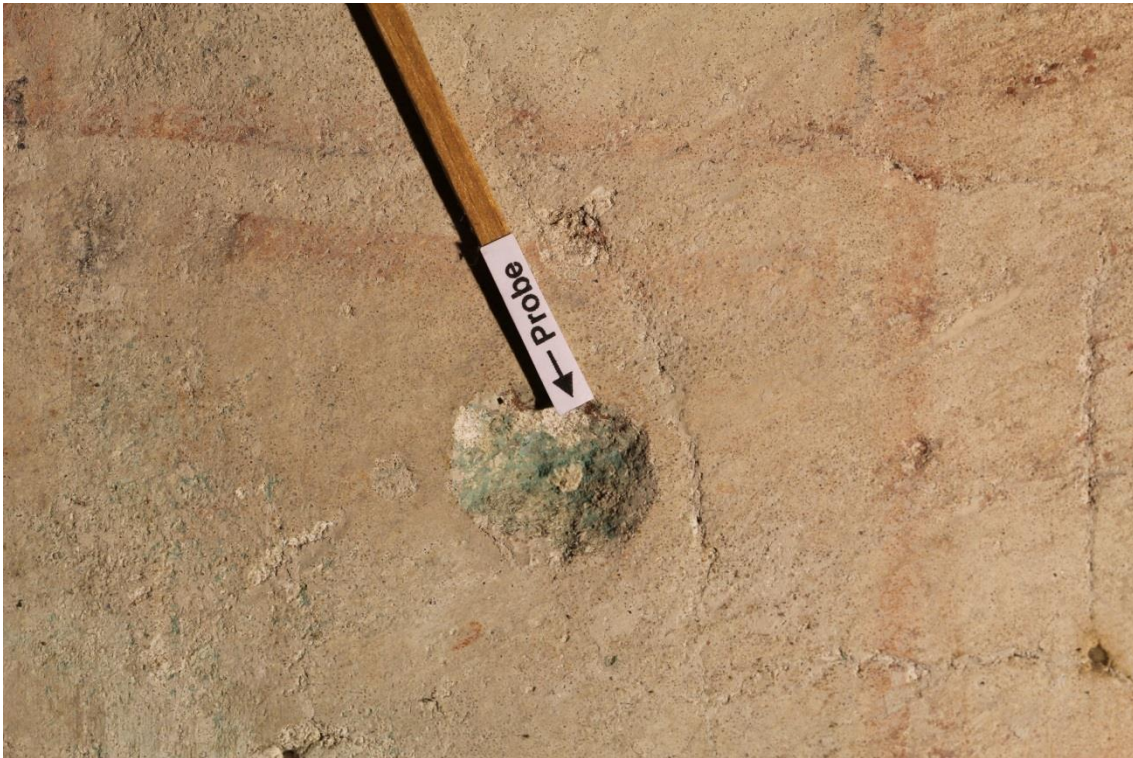
Beschreibung / Blickrichtung	Nordwand des Vorchorjoches, unterer Wandbereich, Mäander, Probeentnahmestelle P05

Grün vom Mäander, welcher die Arkadenreihe mit den Aposteln unten abschließt.

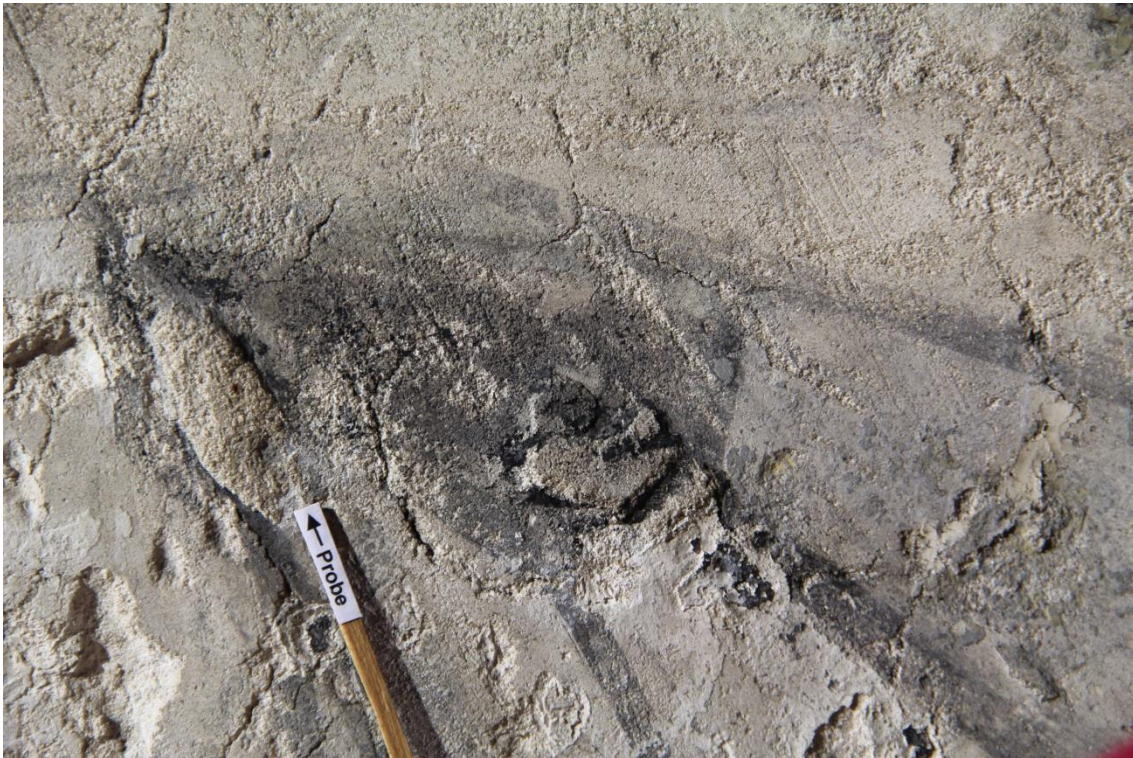
Beschreibung / Blickrichtung	Nordwand des Vorchorjoches, obere Bildszenen mit Darstellungen aus dem Leben der hl. Katharina. Probeentnahmestelle P06

Kratzprobe vom Putzmaterial der erhabenen Putzmodulation vom Thronessel des Maxentius.
