FOTODOKUMENTATION		
Ort-Ortsteil	59555 Lippstadt

Straße	Lange Straße 14 a	
Kulturobjekt	Ev. Große Marienkirche	
KLARA-ID	101092 (Wandmalerei)	
Autor	Heiling	
Aufnahmeart	digital	
Aufnahmedatum	17.10.2013	
Fotonummer/ Dateiname	101092MRR2013_10_17_83

Beschreibung / Blickrichtung	Nordwand des Vorchorjoches, obere Bildszenen mit Darstellungen aus dem Leben der hl. Katharina.

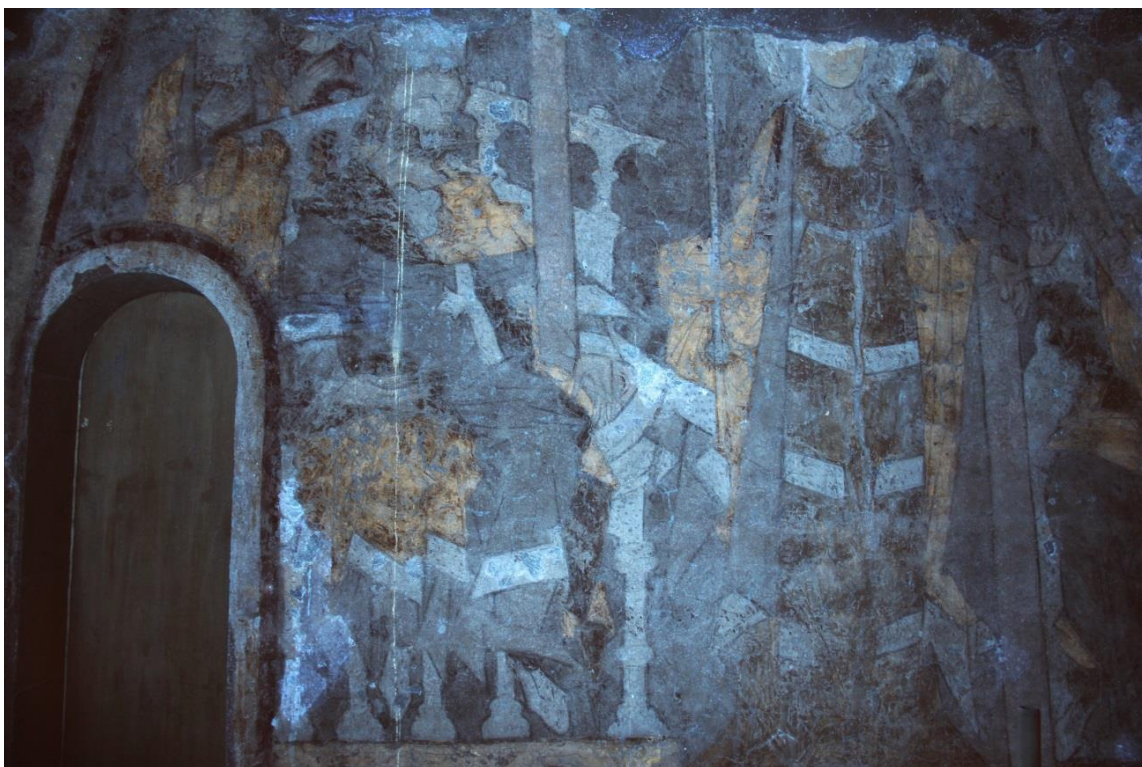
UV-Licht-Aufnahme des Bildfeldes mit der Darstellung der Disputation der hl. Katharina von Alexandrien mit den Philosophen im Auflicht. Linker Bildbereich mit der Szene, in der die hl. Katharina zum thronenden Kaiser Maxentius gerufen wird (vgl. Auflichtaufnahme: 101092MRR2013_10_21_01). Einige Secco- gebundenen Rotpartien fluoreszieren bräunlich-orange. Dabei handelt es sich um Zinnober mit einer Untermalung aus Bleiweiß und Mennige. Größtenteils ist nur noch die Untermalung vorhanden, wobei die Mennige teilweise in braunes Bleidioxid umgewandelt wurde. Das Bindemittel ist nicht mehr präzise nachzuweisen und wurde wahrscheinlich von Mikroorganismen abgebaut. Hinweise auf Öl gibt es nicht (Analyse E. Jägers). Ausschlaggebend für die Fluoreszenz ist wahrscheinlich der Bleiweißanteil der Untermalung (siehe Nikolaikapelle Soest).

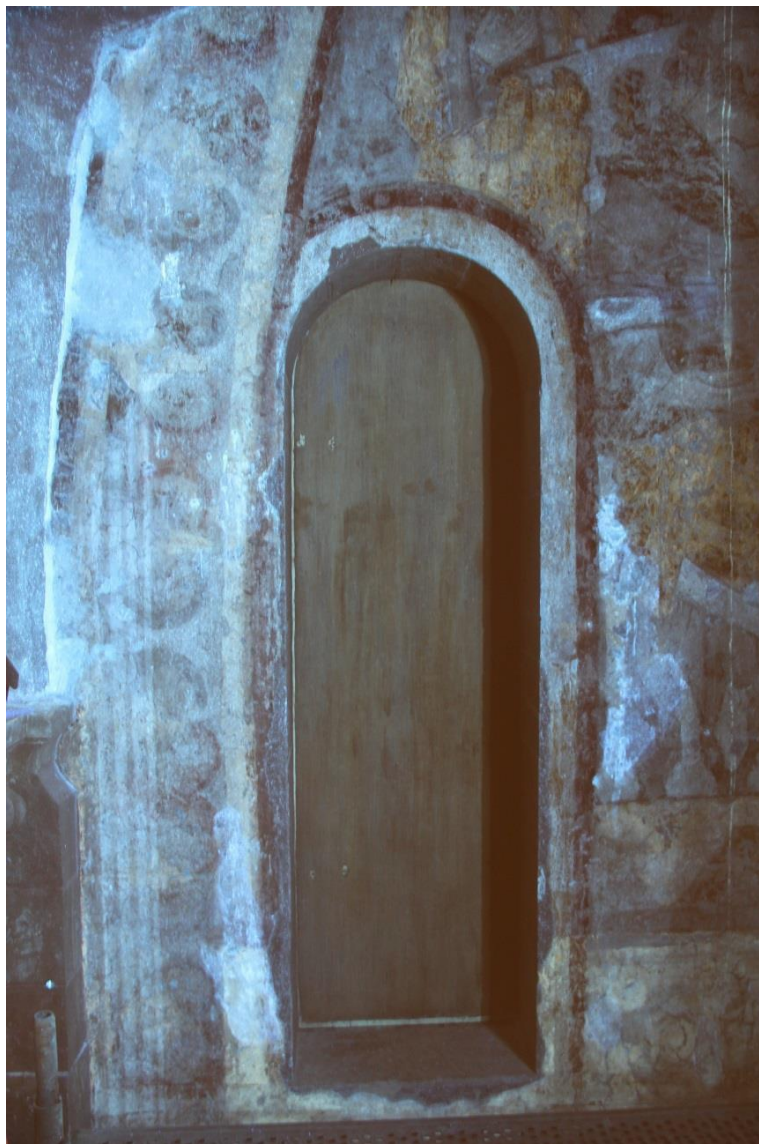
FOTODOKUMENTATION		
Ort-Ortsteil	59555 Lippstadt	 
Straße	Lange Straße 14 a	
Kulturobjekt	Ev. Große Marienkirche	
KLARA-ID	101092 (Wandmalerei)	
Autor	Heiling	
Aufnahmeart	digital	
Aufnahmedatum	17.10.2013	
Fotonummer/ Dateiname	101092MRR2013_10_17_84

UV-Licht-Aufnahme des Ornamentbandes am linken Szenenrand, vgl. Aufricht- Aufnahme: 101092MRR2013_10_21_02. Rinnsuren von früheren (Putz?)-festigungen zeichnen sich ab.

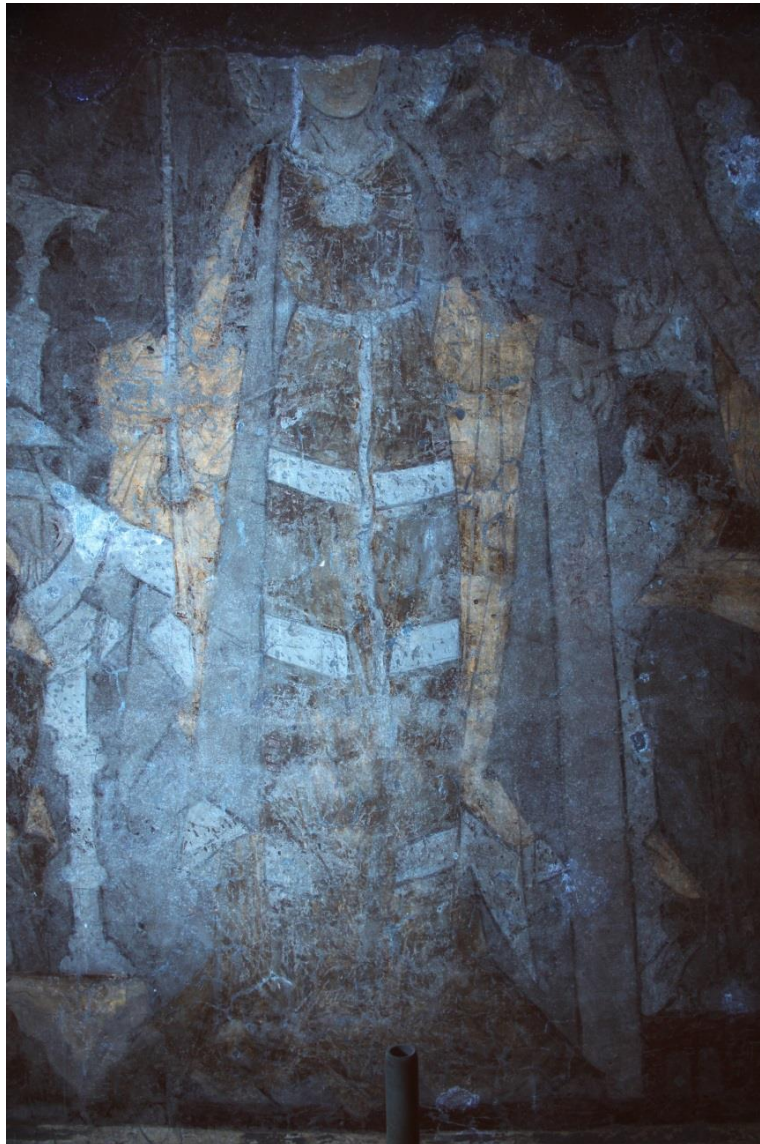
Hl. Katharina unter UV-Licht, vgl. Aufsicht-Aufnahme: 101092MRR2013_10_21_09. Die Rotpartien des Mantels (Zinnober mit Bleiweiß/Mennige- Unterma- lung) fluoreszieren bräunlich- orange.

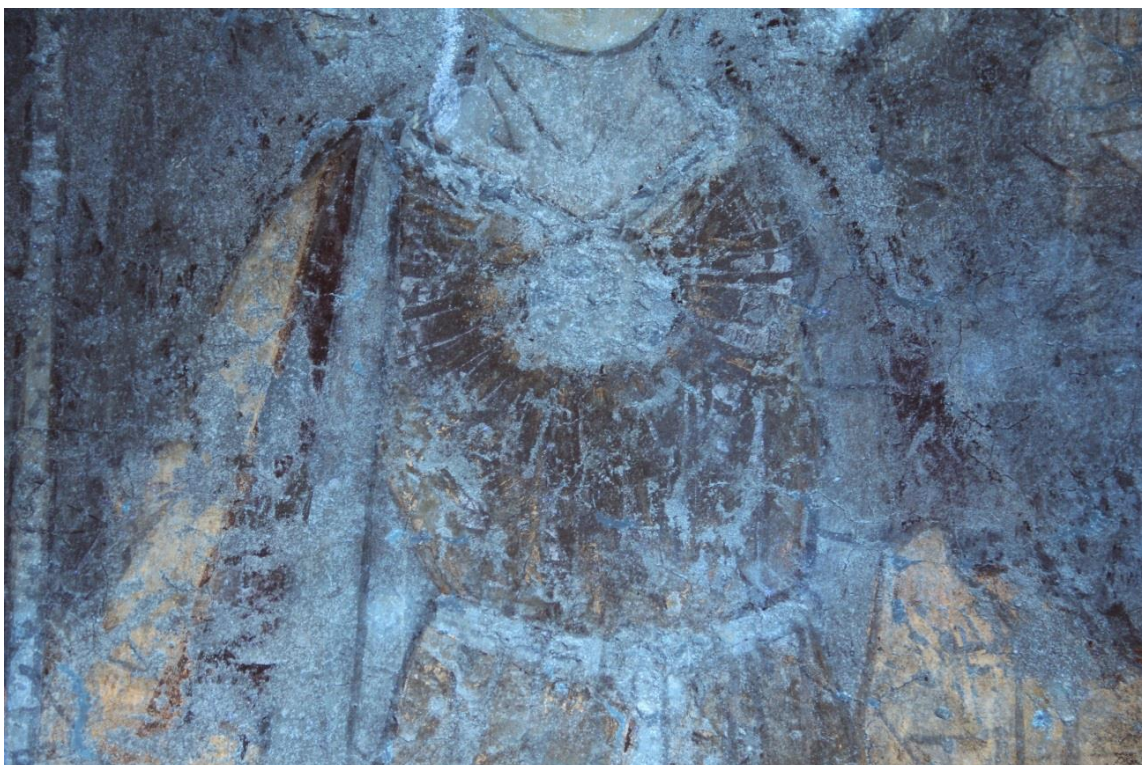
Straße	Lange Straße 14 a	
Kulturobjekt	Ev. Große Marienkirche	
KLARA-ID	101092 (Wandmalerei)	
Autor	Heiling	
Aufnahmeart	digital	
Aufnahmedatum	17.10.2013	
Fotonummer/ Dateiname	101092MRR2013_10_17_86

Detail der Schließe am Dekolleté der hl. Katharina. Reste von Chrysographien, d. h. mäanderartige Lichter auf dem ockerfarbenen Gewand, vgl. Auflicht- Aufnahme: 101092MRR2013_10_21_11). Die Chrysographien sind im Normallicht besser zu erkennen. Auf dem ockerfarbenen Kleid befanden sich vermutlich auch Seccopartien mit Bleiweiß, vermutlich als Modellierungen mit Rot, da auch hier schwache Floreszenzen festzustellen sind.

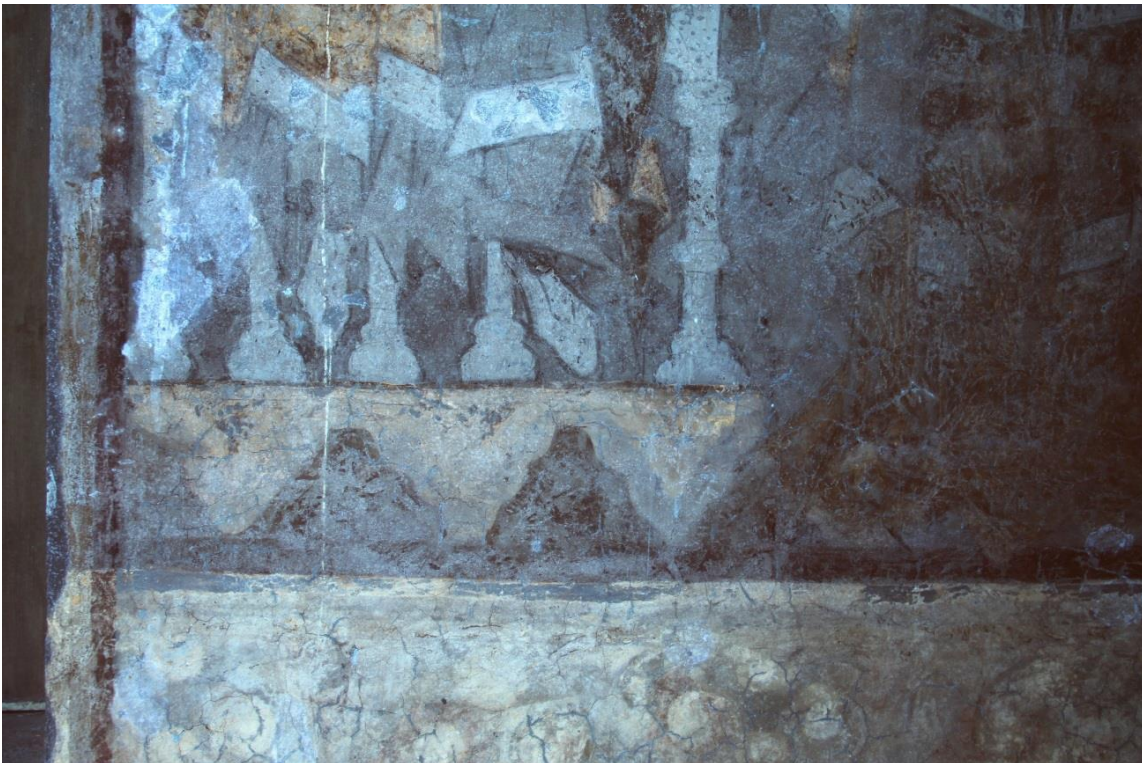
Detail des Thronsessels des Maxentius mit darunter anschließendem Ornamentband, vgl. Streiflicht- Aufnahme: 101092MRR2013_10_21_05. Auch die heute Putz sichtbar erscheinenden Partien des Ornamentbandes fluoreszieren leicht bräunlich- orange. Daher ist zu vermuten, dass auch hier ein Rot mit Bleiweiß- Ausmischung vorhanden gewesen ist.

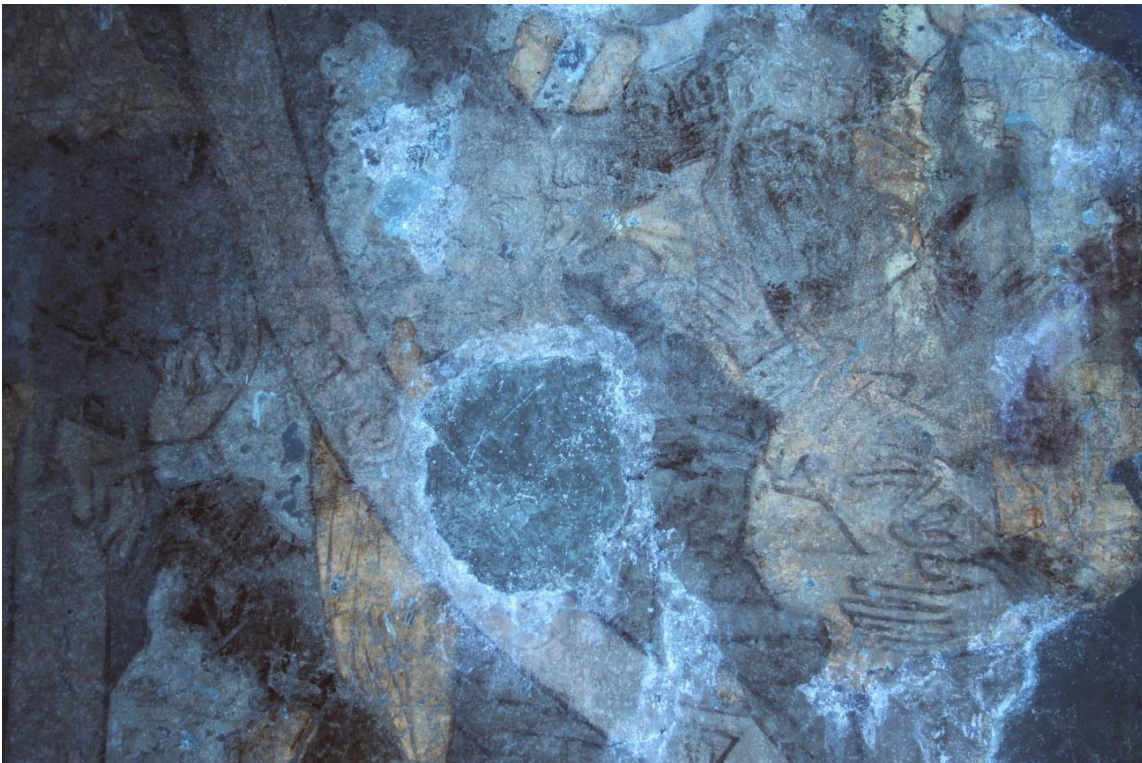
Detail des rechten Bildrandes mit diskutierenden Philosophen, zentral: ein thronender Philosoph, vgl. Auflicht- Aufnahme: 101092MRR2013_10_21_16. Sein ehemals blaues Obergewand fluoresziert nicht, auch die Ockerpartien bleiben dunkel. Aber ehemals zinnoberrote Gewandpartien mit der Bleiweiß/Mennige Untermauerung zeichnen sich durch eine bräunlich-orange Fluoreszenz ab.

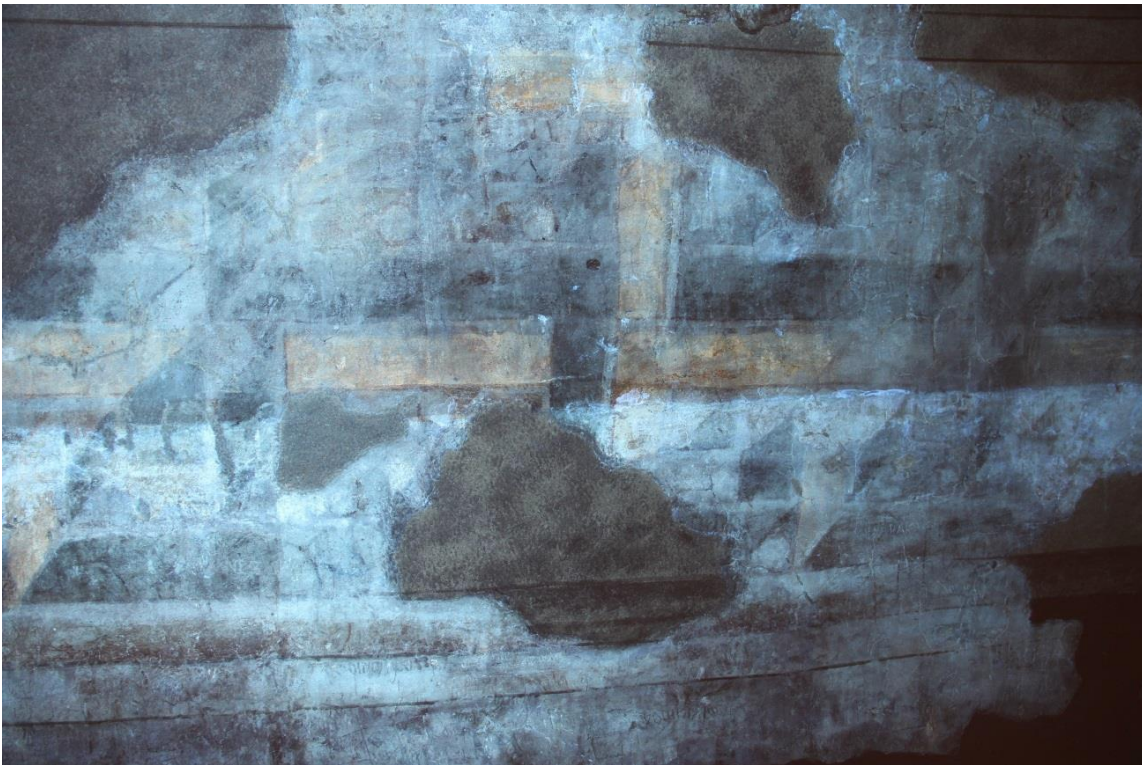
Straße	Lange Straße 14 a	
Kulturobjekt	Ev. Große Marienkirche	
KLARA-ID	101092 (Wandmalerei)	
Autor	Heiling	
Aufnahmeart	digital	
Aufnahmedatum	17.10.2013	
Fotonummer/ Dateiname	101092MRR2013_10_17_89

Die Szene mit Apostelreihe, Heiligen und Stifterfiguren abschließendes Mäanderband, vgl. Auflicht- Aufnahme: 101092MRR2013_10_22_32. Auch hier fluoreszieren die ehemals roten Seccopartien leicht bräunlich- orange. Daher ist zu vermuten, dass auch hier ein Rot mit Bleiweiß- Ausmischung vorhanden gewesen ist.

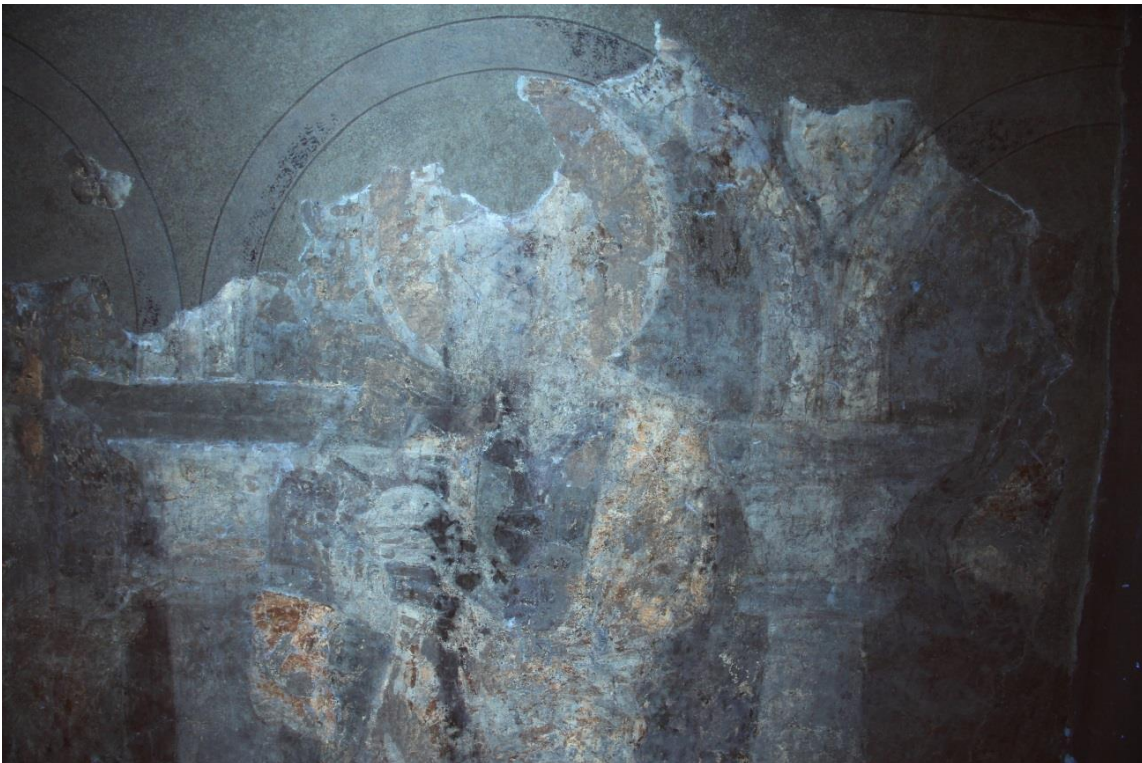
Straße	Lange Straße 14 a	
Kulturobjekt	Ev. Große Marienkirche	
KLARA-ID	101092 (Wandmalerei)	
Autor	Heiling	
Aufnahmeart	digital	
Aufnahmedatum	17.10.2013	
Fotonummer/ Dateiname	101092MRR2013_10_17_90

Vierter Apostel von West im Streiflicht, vgl. Auflicht- Aufnahme: 101092MRR2013_10_22_28. Auch bei den Aposteln fluoreszieren ehemals rote Gewandpartien leicht bräunlich- orange. Daher ist zu vermuten, dass auch hier das Rot mit einer Bleiweiß- Ausmischung à secco aufgetragen wurde. Die gotischen Übermalungsreste fluoreszieren ebenfalls hell.

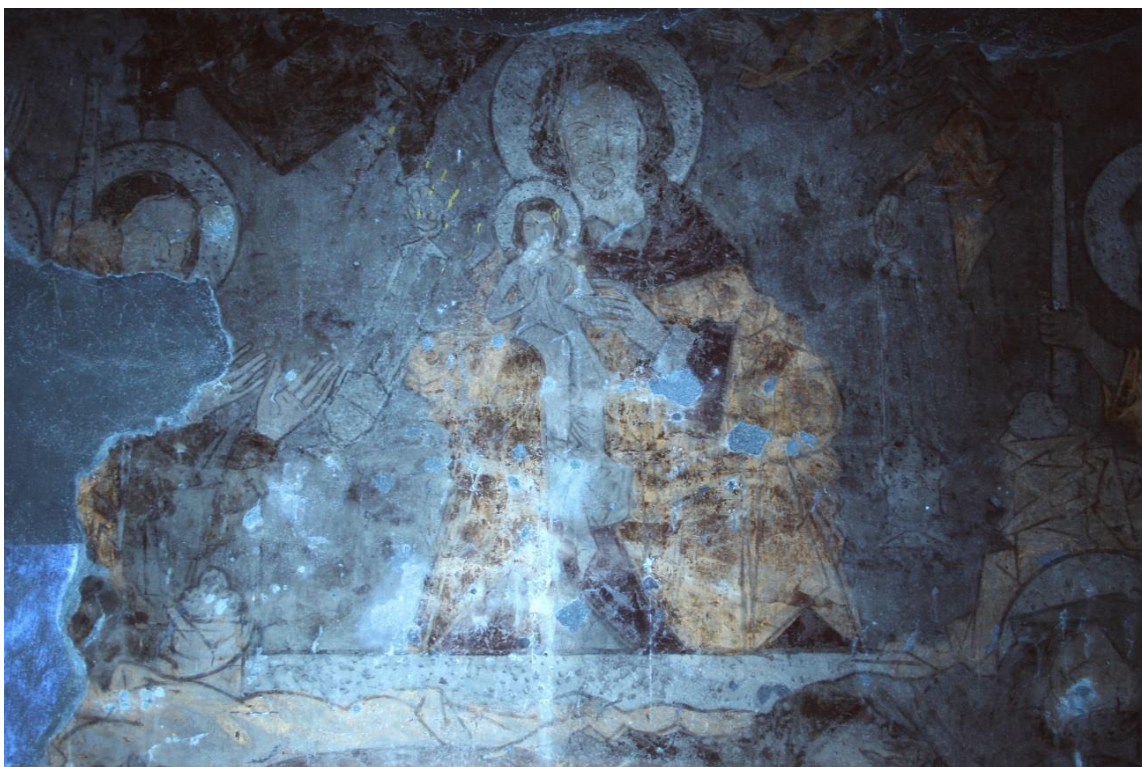
Straße	Lange Straße 14 a	
Kulturobjekt	Ev. Große Marienkirche	
KLARA-ID	101092 (Wandmalerei)	
Autor	Heiling	
Aufnahmeart	digital	
Aufnahmedatum	17.10.2013	
Fotonummer/ Dateiname	101092MRR2013_10_17_91

Ausschnitt der Szene: Christus hält die Seele Mariens unter UV-Licht, vgl. Aufsicht- Aufnahme: 101092MRR2013_10_21_36. Interessant ist, dass unter UV-Licht die Verwendung von unterschiedlichen Rotpigmenten für das Gewand des Christus sichtbar wird. Der Mantel wurde mit Zinnoberrot auf einer Bleiweiß/ Mennige- Untermalung gestaltet und zeichnet sich durch eine bräunlich- gelbe Fluoreszenz ab; Ärmelaufschlag und Kragen sind mit Eisenoxidrot gemalt, welches nicht fluoresziert. Kittungen und Festigungsspuren treten ebenfalls hell bläulich hervor.

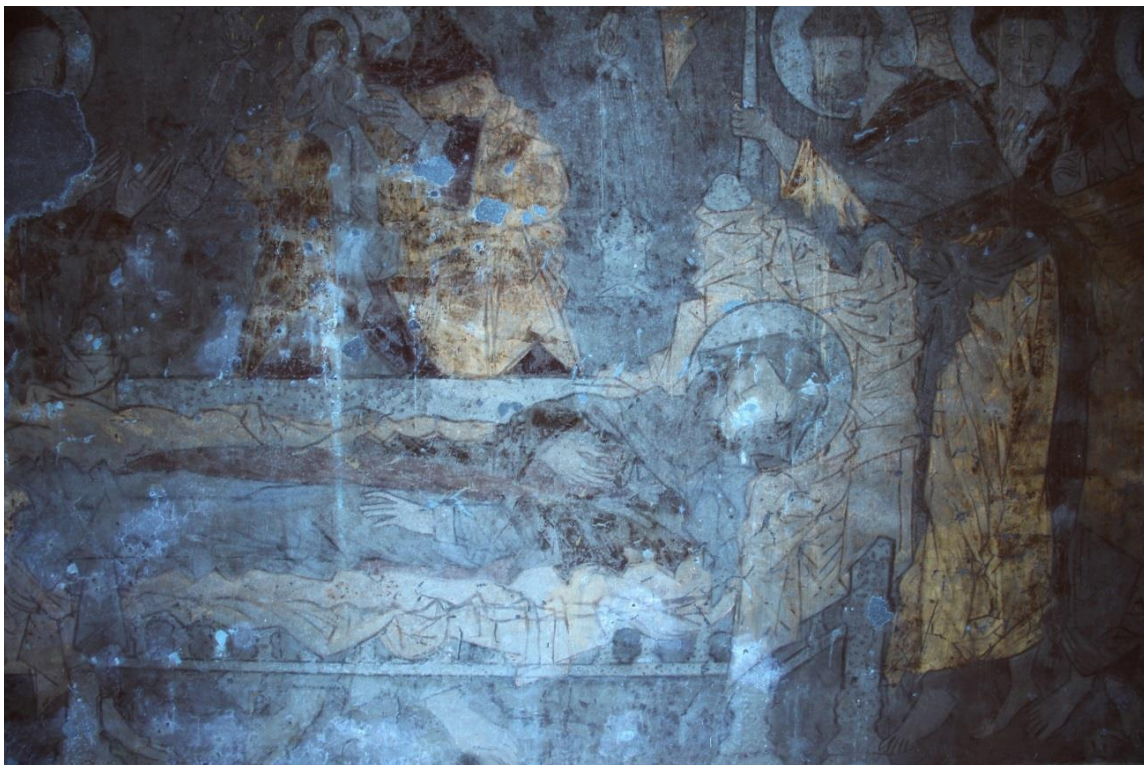
FOTODOKUMENTATION		
Ort-Ortsteil	59555 Lippstadt	 
Straße	Lange Straße 14 a	
Kulturobjekt	Ev. Große Marienkirche	
KLARA-ID	101092 (Wandmalerei)	
Autor	Heiling	
Aufnahmeart	digital	
Aufnahmedatum	17.10.2013	
Fotonummer/ Dateiname	101092MRR2013_10_17_92

Ausschnitt der Szene: die aufgebahrte Maria unter UV-Licht, vgl. Auflicht- Aufnahme: 101092MRR2013_10_21_34. Auch hier kann man unter UV-Licht die reduzierten Pigmente wieder nachvollziehen. Das Leichentuch der Maria war Zinnoberrot auf einer Bleiweiß/Mennige Untermalung, Untergewand: Ocker und das Kopftuch: Blau. Petrus hatte ebenfalls ein zinnoberrotes Untergewand, der Mantel war außen blau und von innen Ocker, zu sehen am Ärmelaufschlag und Kragen.

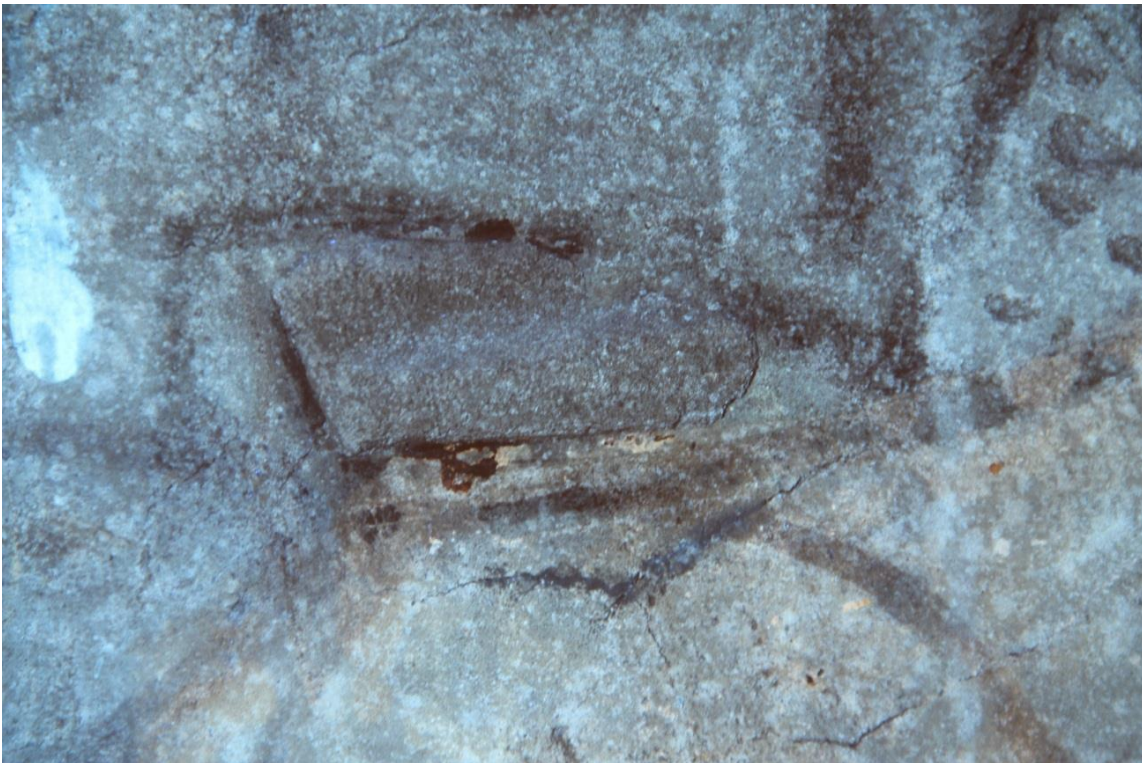
Straße	Lange Straße 14 a	
Kulturobjekt	Ev. Große Marienkirche	
KLARA-ID	101092 (Wandmalerei)	
Autor	Heiling	
Aufnahmeart	digital	
Aufnahmedatum	17.10.2013	
Fotonummer/ Dateiname	101092MRR2013_10_17_93

Makroaufnahme der erhabenen Putzapplikation im Bereich des Nimbus der aufgebahrten Maria, vgl. Aufsicht- Aufnahme: 101092MRR2013_10_21_42. Reste von Anlegeöl für die Vergoldung sind nicht mehr auszumachen. Die Fluoreszenz an der unteren Kante wird durch das Rot des angrenzenden Leinentuches verursacht, welches hier an die Putzapplikation anstößt.

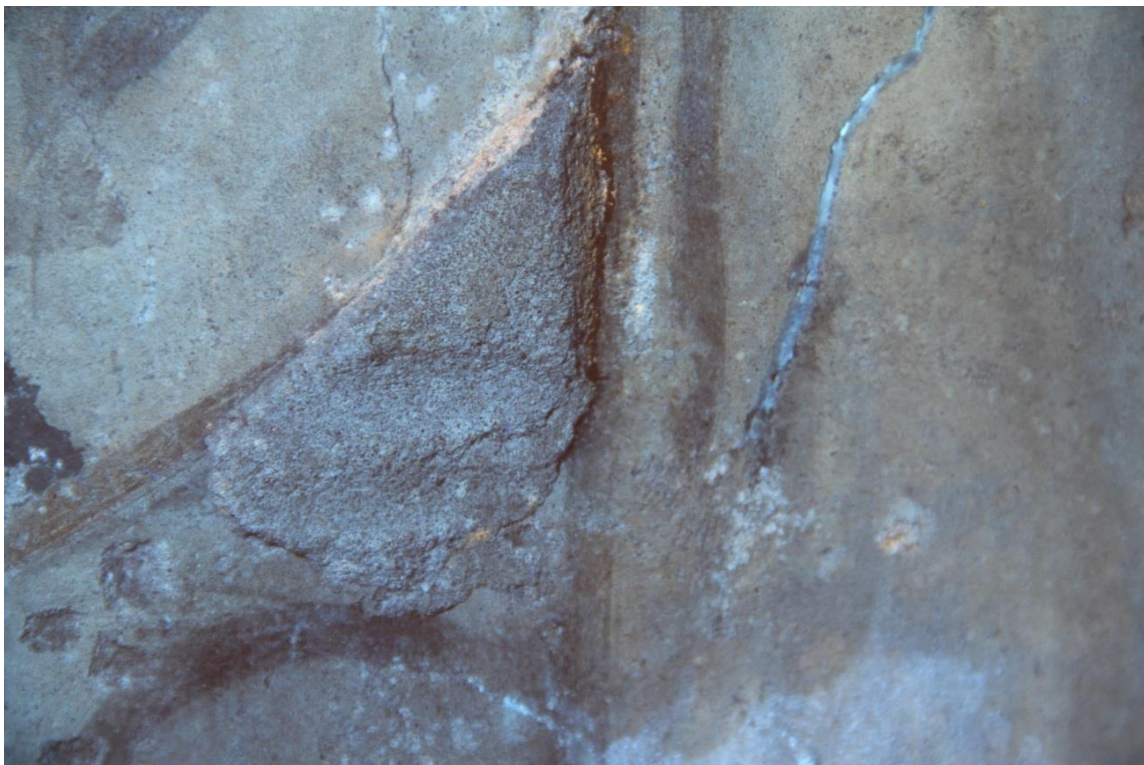
Straße	Lange Straße 14 a	
Kulturobjekt	Ev. Große Marienkirche	
KLARA-ID	101092 (Wandmalerei)	
Autor	Heiling	
Aufnahmeart	digital	
Aufnahmedatum	17.10.2013	
Fotonummer/ Dateiname	101092MRR2013_10_17_94

Makroaufnahme der erhabenen Putzapplikation im Bereich des Bettrahmens unter UV-Licht, vgl. Auflicht- Aufnahme: 101092MRR2013_10_21_43. Reste von Anlegeöl für die Vergoldung sind nicht mehr auszumachen. Die Fluoreszenz an der oberen und rechten Kante wird durch Rotreste des angrenzenden Leichentuches verursacht, welche hier an die Putzapplikation anstoßen.

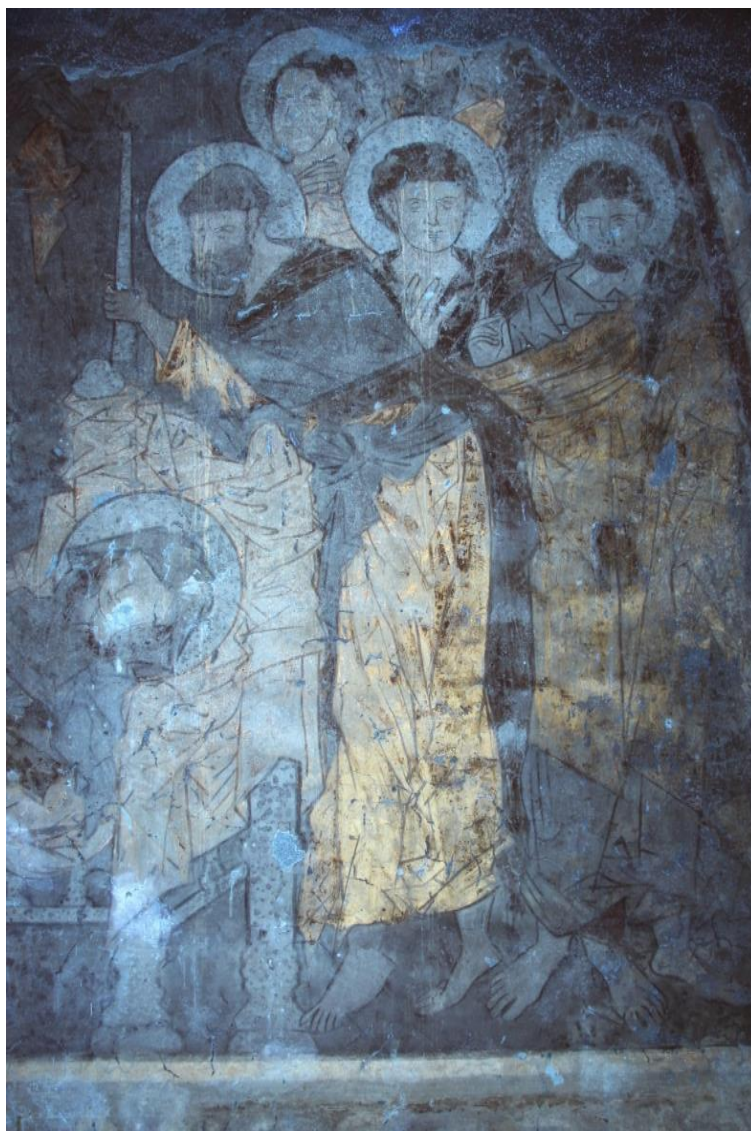
Straße	Lange Straße 14 a	
Kulturobjekt	Ev. Große Marienkirche	
KLARA-ID	101092 (Wandmalerei)	
Autor	Heiling	
Aufnahmeart	digital	
Aufnahmedatum	17.10.2013	
Fotonummer/ Dateiname	101092MRR2013_10_17_95

Westlicher Ausschnitt der Szene: fünf Apostelfiguren unter UV-Licht, vgl. Aufricht- Aufnahme: 101092MRR2013_10_21_34. Auch hier zeichnet sich unter UV-Licht die Verwendung von unterschiedlichen Rotpigmenten ab, da Erdpigmente nicht, aber Bleiweißausmischungen jedoch bräunlich gelb-orange fluoreszieren.

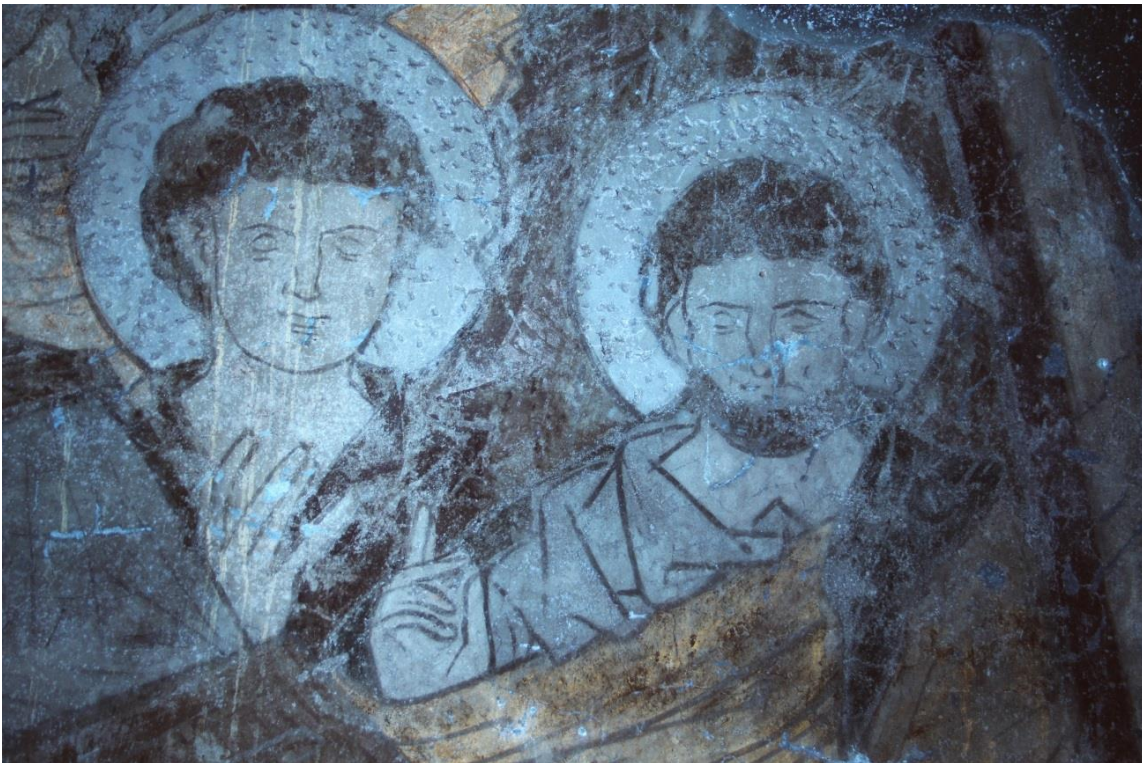
FOTODOKUMENTATION		
Ort-Ortsteil	59555 Lippstadt	 
Straße	Lange Straße 14 a	
Kulturobjekt	Ev. Große Marienkirche	
KLARA-ID	101092 (Wandmalerei)	
Autor	Heiling	
Aufnahmeart	digital	
Aufnahmedatum	17.10.2013	
Fotonummer/ Dateiname	101092MRR2013_10_17_96

Zwei Apostel am rechten Bildrand der Szene. Auch hier zeichnet sich unter UV-Licht die Verwendung von unterschiedlichen Rotpigmenten ab, da Erdpigmente nicht, aber Bleiweißausmischungen jedoch bräunlich gelb-orange fluoreszieren. Rinnsuren früherer Festigungsmaßnahmen sind ebenfalls sichtbar.

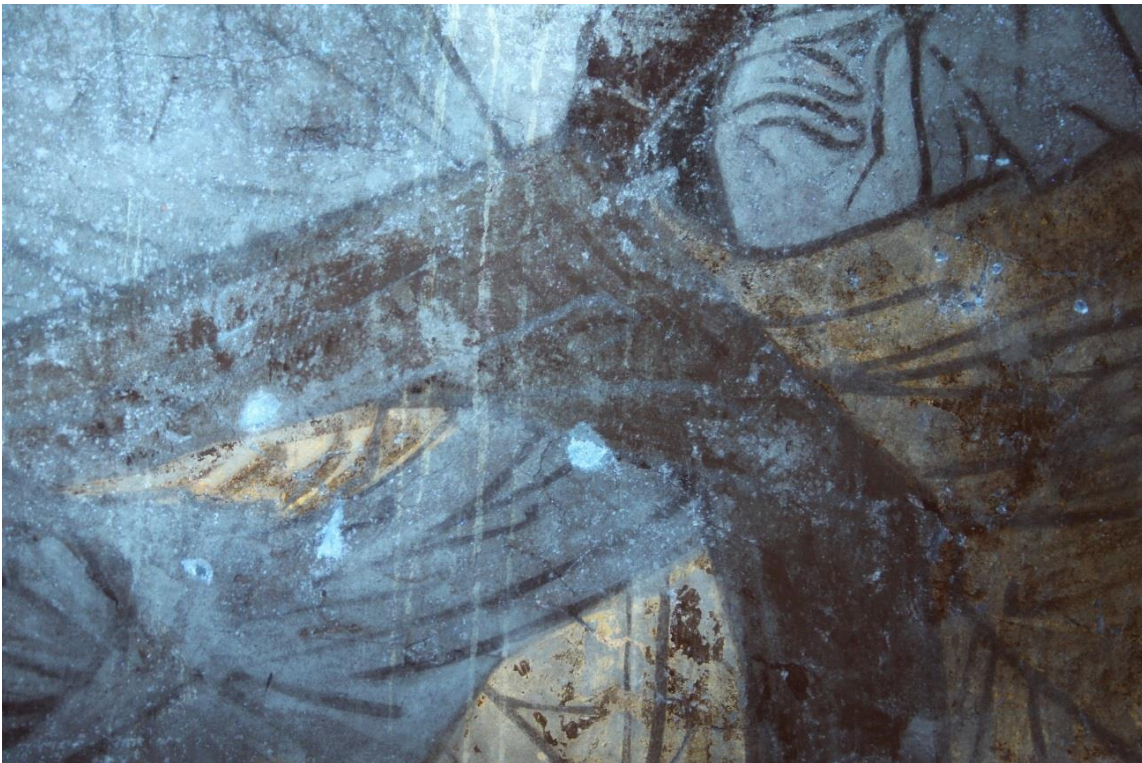
Gewanddetail des Petrus. Blaue, ockerfarbene, eisenoxidrote sowie zinnoberrrote Gewandpartien lassen sich unter UV-Licht voneinander unterscheiden. Rinnsuren früherer Festigungsmaßnahmen sind ebenfalls sichtbar.

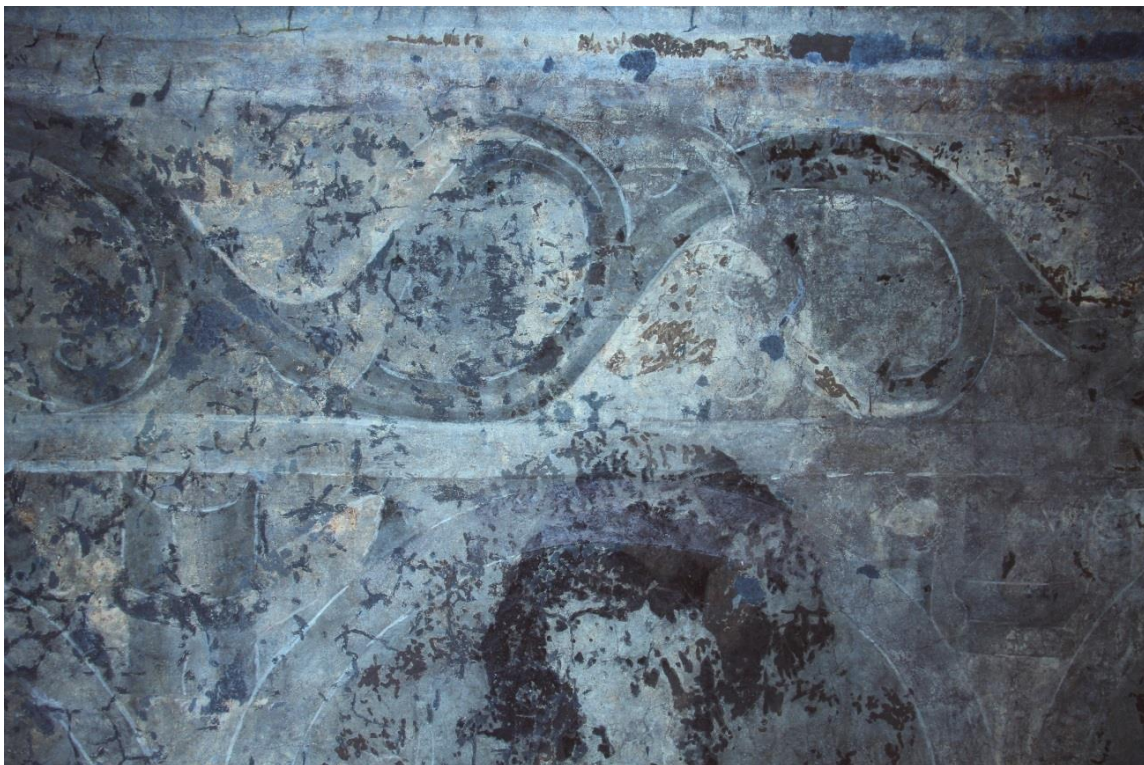
Straße	Lange Straße 14 a	
Kulturobjekt	Ev. Große Marienkirche	
KLARA-ID	101092 (Wandmalerei)	
Autor	Heiling	
Aufnahmeart	digital	
Aufnahmedatum	17.10.2013	
Fotonummer/ Dateiname	101092MRR2013_10_17_98

Rankenornament sowie Kopf und Arkade des Zweiten Apostels von Ost. Im unteren Wandbereich wurden die Konturen bzw. roten Vorzeichnungen gefestigt, was sich durch hell bläuliche Fluoreszenz abzeichnet. Die gotischen Fassungsreste, welche übermalt wurden, treten unter UV-Licht wieder hervor.

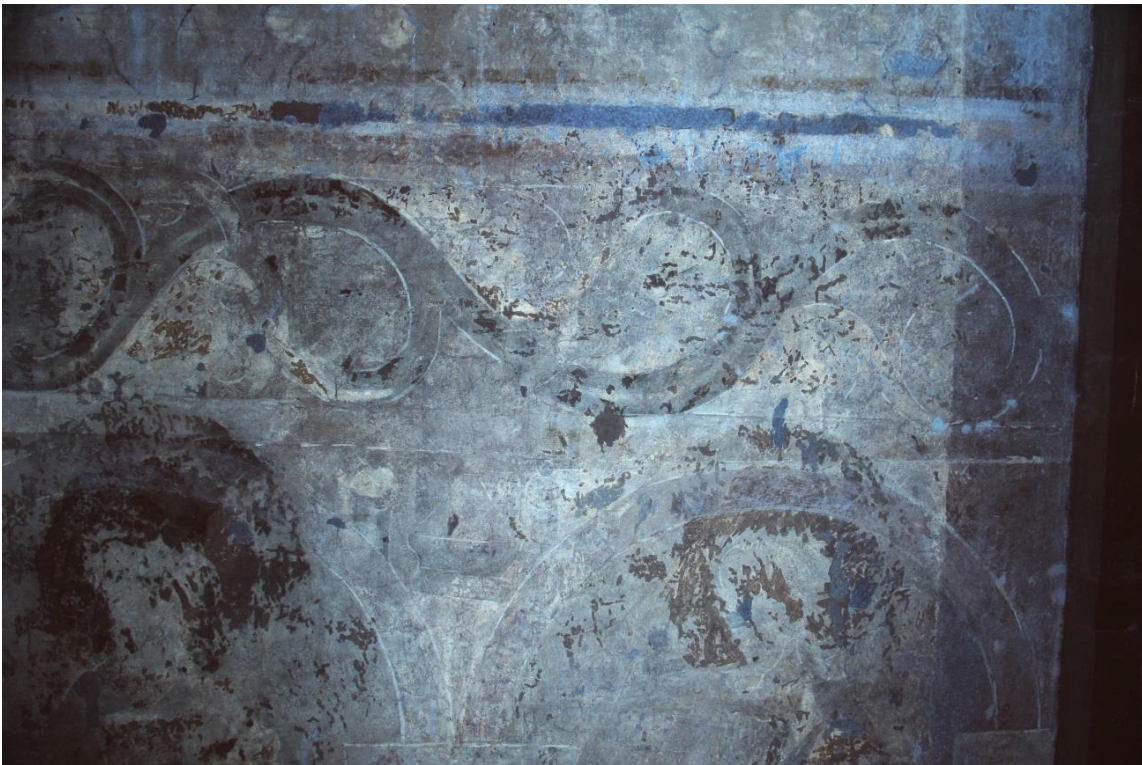
Straße	Lange Straße 14 a	
Kulturobjekt	Ev. Große Marienkirche	
KLARA-ID	101092 (Wandmalerei)	
Autor	Heiling	
Aufnahmeart	digital	
Aufnahmedatum	17.10.2013	
Fotonummer/ Dateiname	101092MRR2013_10_17_99

Westlicher Bildrand. Im unteren Wandbereich wurden die Konturen bzw. roten Vorzeichnungen gefestigt, was sich durch hell bläuliche Fluoreszenz abzeichnet. Die gotischen Fassungsreste, welche übermalt wurden, treten unter UV-Licht wieder hervor.

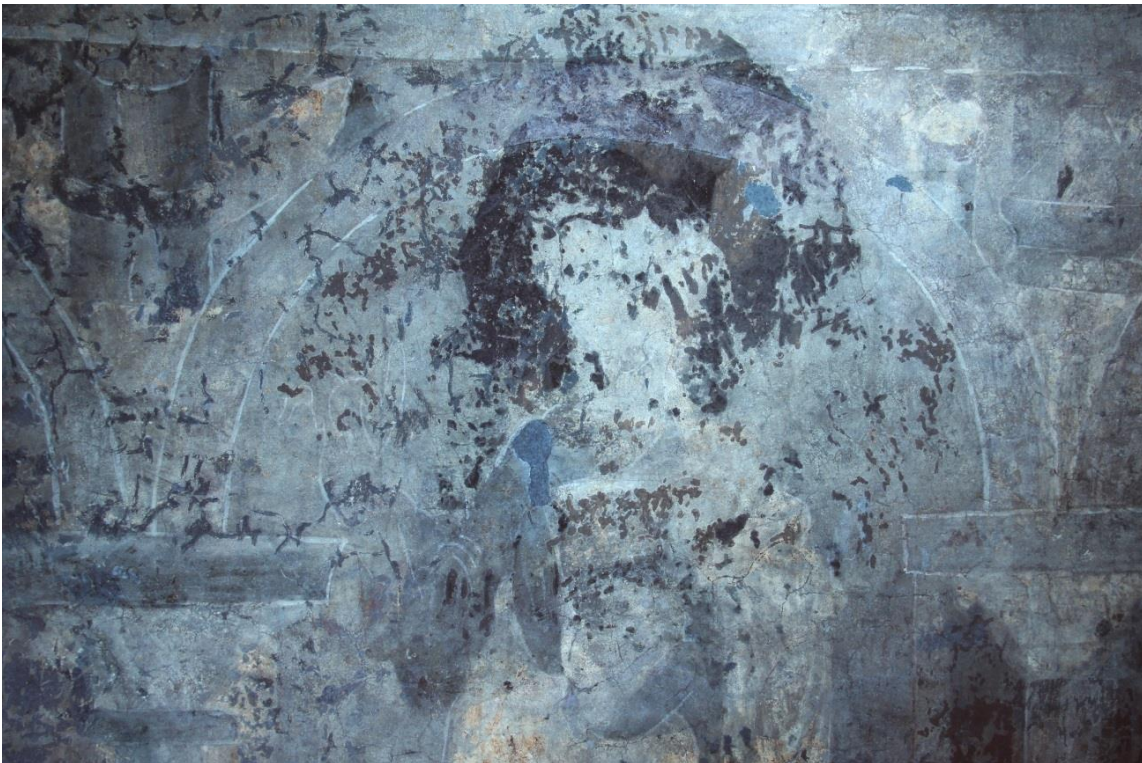
Straße	Lange Straße 14 a	
Kulturobjekt	Ev. Große Marienkirche	
KLARA-ID	101092 (Wandmalerei)	
Autor	Heiling	
Aufnahmeart	digital	
Aufnahmedatum	17.10.2013	
Fotonummer/ Dateiname	101092MRR2013_10_17_100

Rankenornament sowie Kopf und Arkade des Zweiten Apostels von Ost. Im unteren Wandbereich wurden die Konturen bzw. roten Vorzeichnungen gefestigt, was sich durch hell bläuliche Fluoreszenz abzeichnet. Die gotischen Fassungsreste, welche übermalt wurden, treten unter UV-Licht wieder hervor.

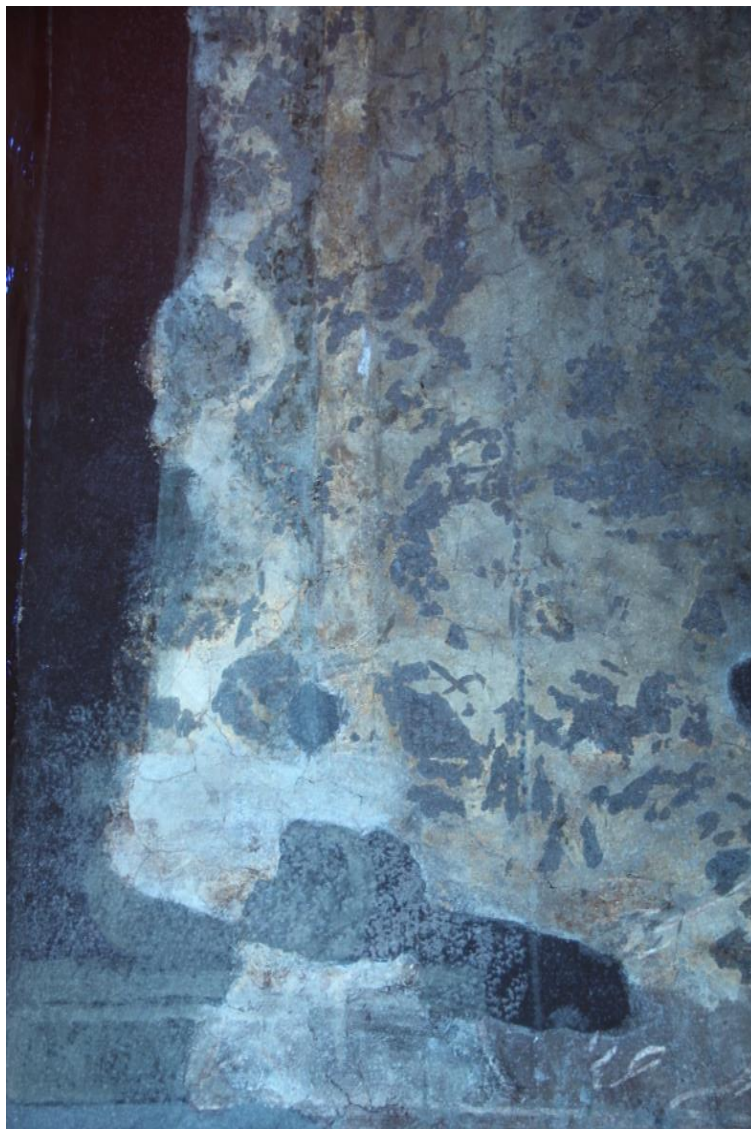
Straße	Lange Straße 14 a	
Kulturobjekt	Ev. Große Marienkirche	
KLARA-ID	101092 (Wandmalerei)	
Autor	Heiling	
Aufnahmeart	digital	
Aufnahmedatum	17.10.2013	
Fotonummer/ Dateiname	101092MRR2013_10_17_101

Östliche Säule der Arkaden im unteren Bildbereich. Unter UV-Licht ist eine Verzierung des Säulenschaftes wieder zu erkennen. Die gotischen Fassungsreste, welche übermalt wurden, treten unter UV-Licht wieder hervor.

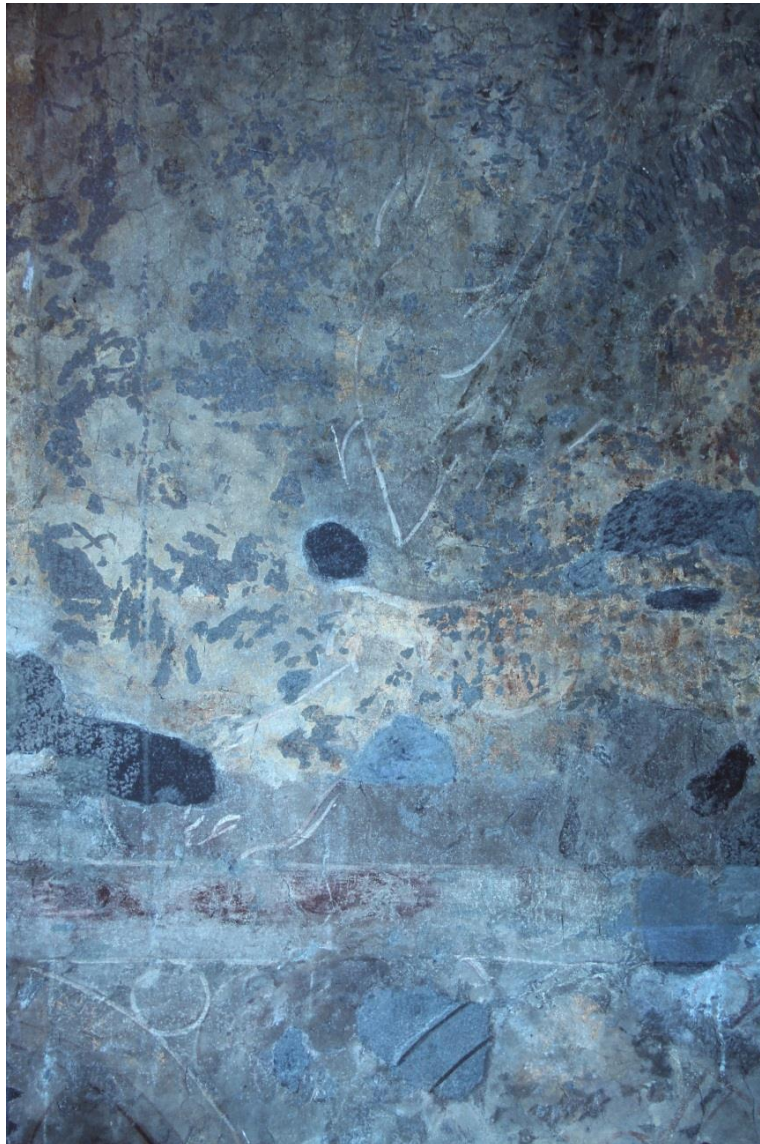
Straße	Lange Straße 14 a	
Kulturobjekt	Ev. Große Marienkirche	
KLARA-ID	101092 (Wandmalerei)	
Autor	Heiling	
Aufnahmeart	digital	
Aufnahmedatum	17.10.2013	
Fotonummer/ Dateiname	101092MRR2013_10_17_102

Erster Apostel von Ost. Fuß mit roter Vorzeichnung und Pentimento unter UV-Licht, vgl. Auflichtaufnahme: 101092MRR2013_10_22_59. Im unteren Wandbereich wurden die Konturen bzw. roten Vorzeichnungen gefestigt, was sich durch hell bläuliche Fluoreszenz abzeichnet.

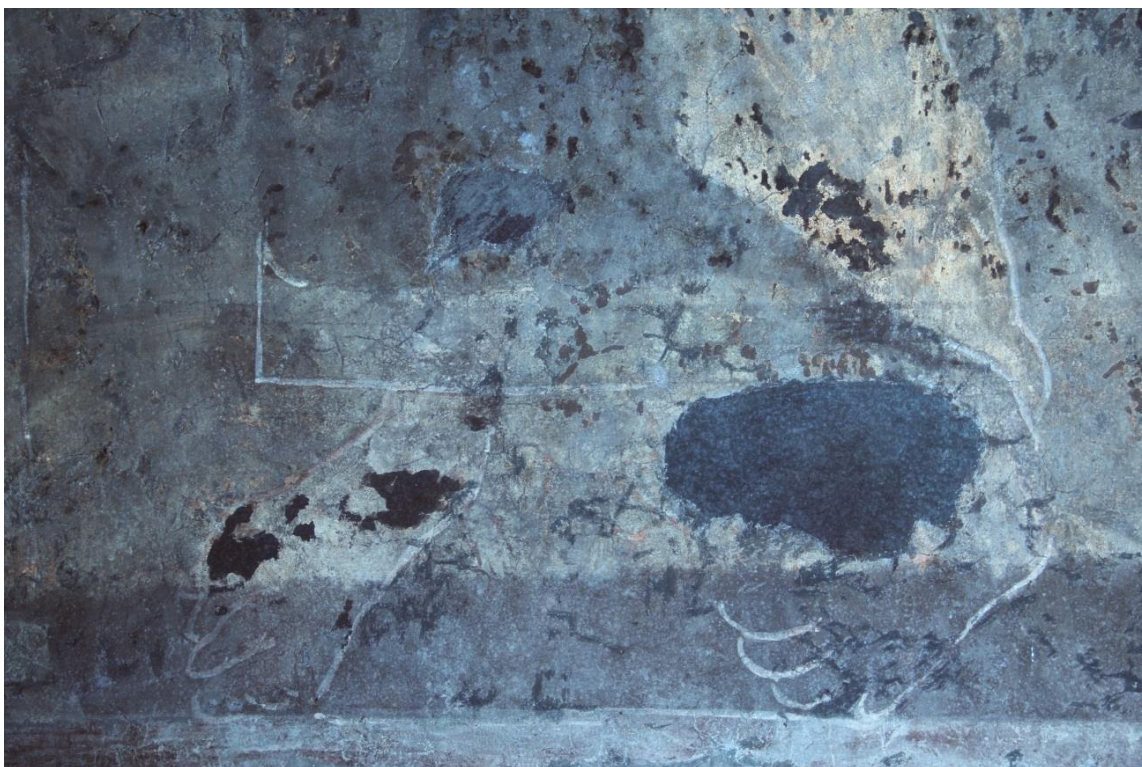
Straße	Lange Straße 14 a	
Kulturobjekt	Ev. Große Marienkirche	
KLARA-ID	101092 (Wandmalerei)	
Autor	Heiling	
Aufnahmeart	digital	
Aufnahmedatum	17.10.2013	
Fotonummer/ Dateiname	101092MRR2013_10_17_103

Zweiter Apostel von Ost. Fuß mit roter Vorzeichnung unter UV-Licht, vgl. Auflichtaufnahme: 101092MRR2013_10_22_60. Im unteren Wandbereich wurden die Konturen bzw. roten Vorzeichnungen gefestigt, was sich durch hell bläuliche Fluoreszenz abzeichnet.

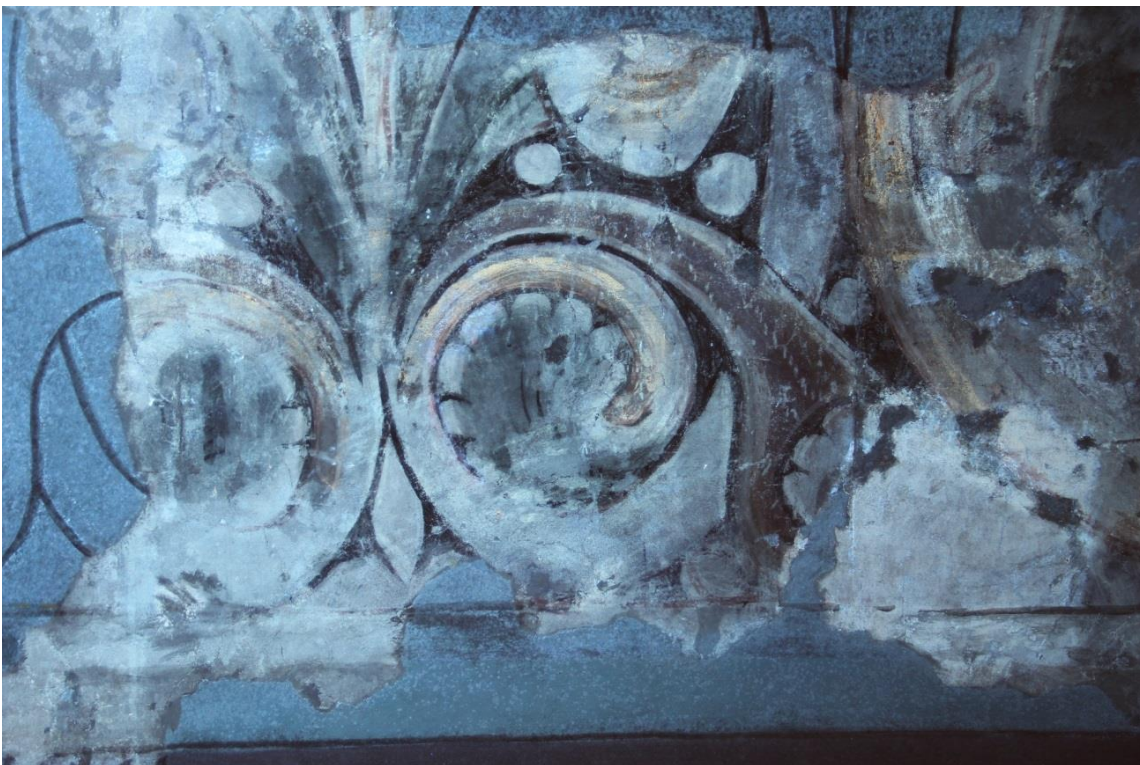
Straße	Lange Straße 14 a	
Kulturobjekt	Ev. Große Marienkirche	
KLARA-ID	101092 (Wandmalerei)	
Autor	Heiling	
Aufnahmeart	digital	
Aufnahmedatum	17.10.2013	
Fotonummer/ Dateiname	101092MRR2013_10_17_104

Unten abschließender Rankenfries. Ungewöhnlich gut erhaltenes Teilstück oberhalb der Tür. Rote Vorzeichnung. Binnenfarben in Ocker, Eisenoxidrot, grüner Erde sowie schwarz ausgemalter Hintergrund unter UV-Licht, vgl. Auflichtaufnahme: 101092MRR2013_10_22_63. Manche Rosatöne wurden auch hier mit Bleiweiß ausgemischt und á secco aufgetragen. Sie fluoreszieren leicht bräunlich orange.
