FOTODOKUMENTATION		
Ort-Ortsteil	59555 Lippstadt

Straße	Lange Straße 14 a	
Kulturobjekt	Ev. Große Marienkirche	
KLARA-ID	101092 (Wandmalerei)	
Autor	Heiling	
Aufnahmeart	digital	
Aufnahmedatum	17.10.2013	
Fotonummer/ Dateiname	101092MRR2013_10_17_83

Beschreibung / Blickrichtung	Nordwand des Vorchorjoches, obere Bildszenen mit Darstellungen aus dem Leben der hl. Katharina.

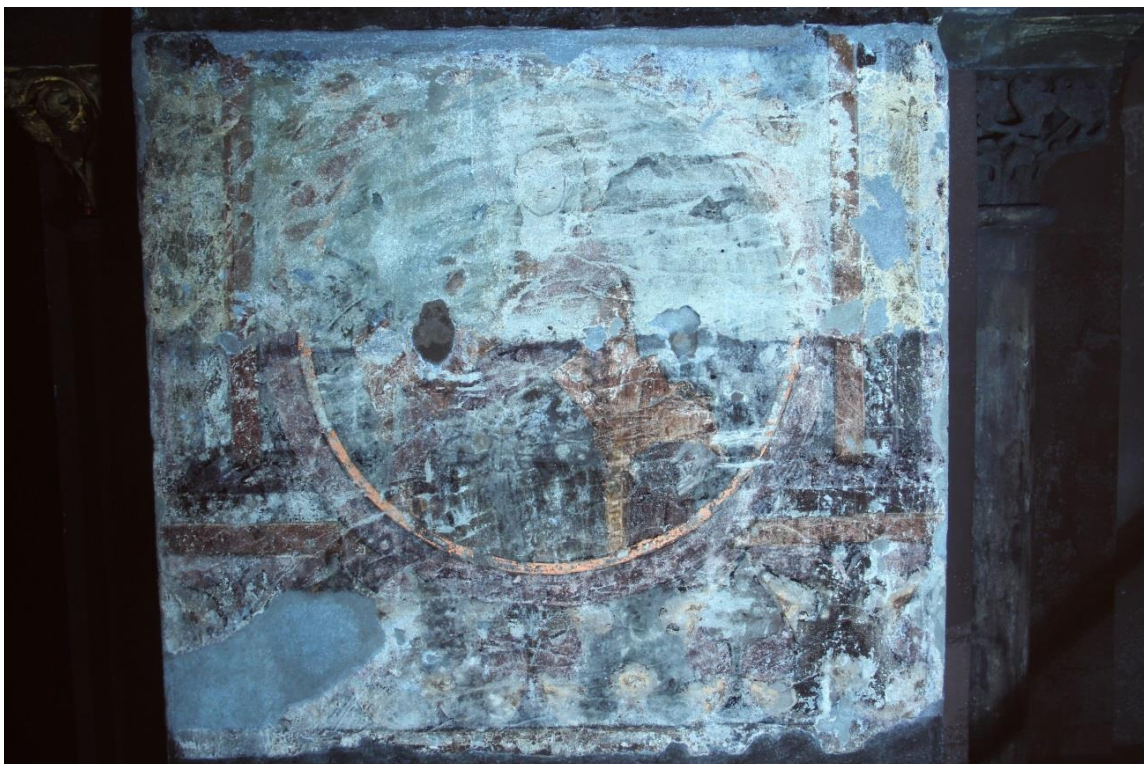
Straße	Lange Straße 14 a	
Kulturobjekt	Ev. Große Marienkirche	
KLARA-ID	101092 (Wandmalerei)	
Autor	Heiling	
Aufnahmeart	digital	
Aufnahmedatum	17.10.2013	
Fotonummer/ Dateiname	101092MRR2013_10_17_105

Beschreibung / Blickrichtung	Erdgeschoss der nördlichen Turmkapelle, Blick auf das nördliche Medaillon unterhalb des Kämpfers auf der Pfeilerstirn des Westbogens.

Medaillon mit einer weiblichen Heiligen in Dreiviertelfigur. Gesamtansicht unter UV- Licht, vgl. Auflicht- Aufnahme: 101092MRR2013_10_22_64. Deutlich wird der wesentlich bessere Erhaltungszustand der unteren Bildhälfte. Der ehemals vergoldete innere Begleiter des Medaillons fluoresziert aufgrund des Anlegeöls leuchtend orange.

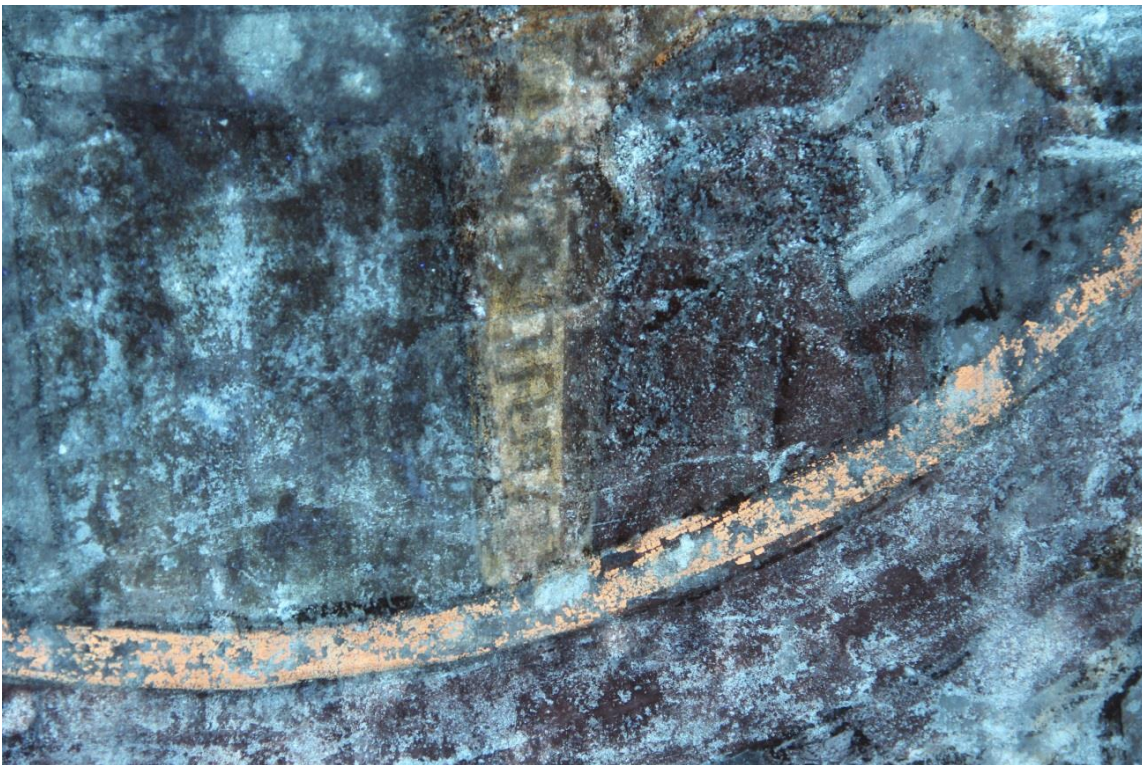
Straße	Lange Straße 14 a	
Kulturobjekt	Ev. Große Marienkirche	
KLARA-ID	101092 (Wandmalerei)	
Autor	Heiling	
Aufnahmeart	digital	
Aufnahmedatum	17.10.2013	
Fotonummer/ Dateiname	101092MRR2013_10_17_106

Medaillon mit einer weiblichen Heiligen in Dreiviertelfigur. Detail der Chrysographie unter UV-Licht, vgl. Auflicht- Aufnahme: 101092MRR2013_10_23_68. Der Abdruck des mäanderartigen Lichts ist nur noch unter UV-Licht zu erkennen. Das Anlegeöl des ehemals vergoldeten Begleiters fluoresziert leuchtend orange.

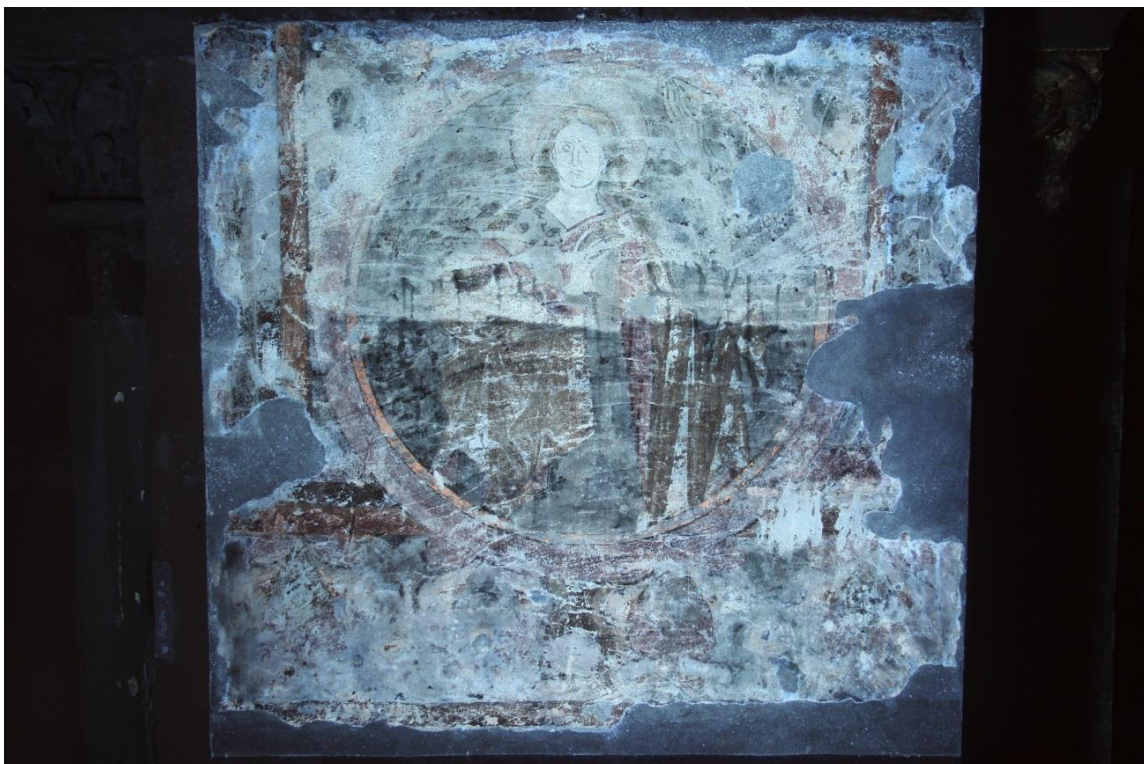
Straße	Lange Straße 14 a	
Kulturobjekt	Ev. Große Marienkirche	
KLARA-ID	101092 (Wandmalerei)	
Autor	Heiling	
Aufnahmeart	digital	
Aufnahmedatum	17.10.2013	
Fotonummer/ Dateiname	101092MRR2013_10_17_107

Beschreibung / Blickrichtung	Erdgeschoss der nördlichen Turmkapelle, Blick auf das südliche Medaillon unterhalb des Kämpfers auf der Pfeilerstirn des Westbogens.

Medaillon einer Märtyrerin. Gesamtansicht unter UV-Licht, vgl. Auflicht-Aufnahme: 101092MRR2013_10_23_74. Deutlich wird der wesentlich bessere Erhaltungszustand der unteren Medaillonhälfte. Der ehemals vergoldete innere Begleiter des Medaillons fluoresziert aufgrund des Anlegeöls leuchtend orange.

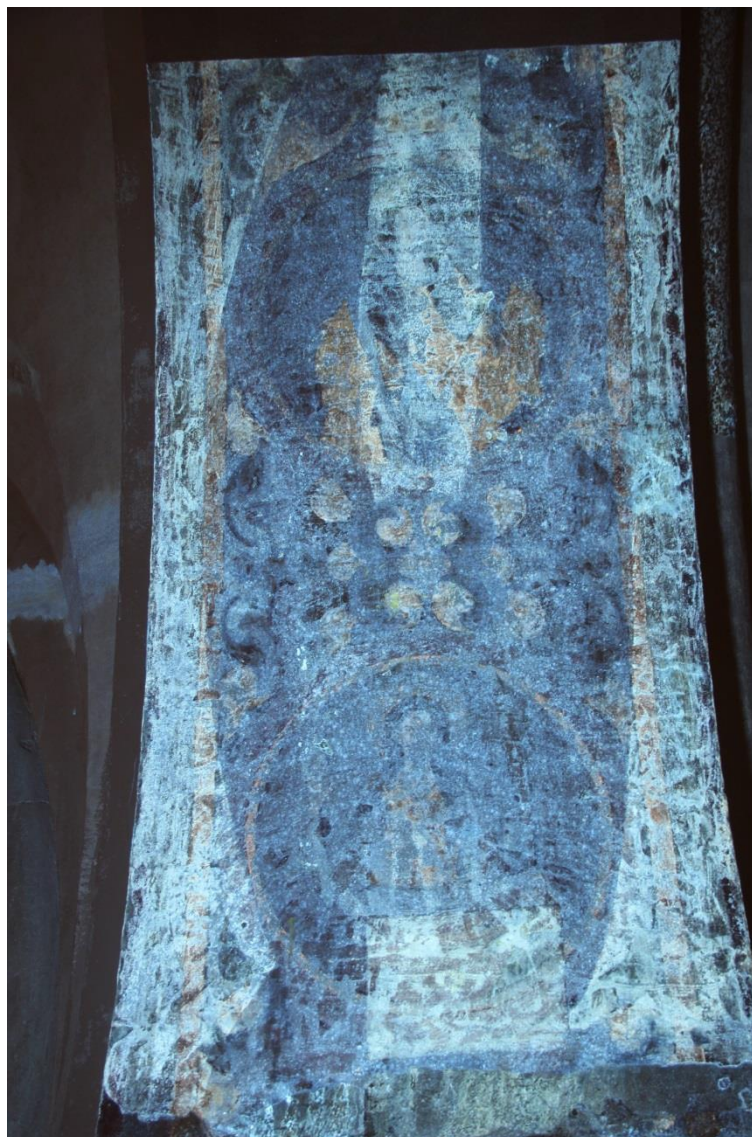
Straße	Lange Straße 14 a	
Kulturobjekt	Ev. Große Marienkirche	
KLARA-ID	101092 (Wandmalerei)	
Autor	Heiling	
Aufnahmeart	digital	
Aufnahmedatum	17.10.2013	
Fotonummer/ Dateiname	101092MRR2013_10_17_108

Beschreibung / Blickrichtung	Erdgeschoss der nördlichen Turmkapelle, Blick auf die südlichen Medaillons der Bogenlaibung oberhalb des Kämpfers.

Die zwei Medaillons sind analog den Medaillons unterhalb der Kämpfer mit weiblichen Märtyrerinnen gefüllt. Gesamtaufnahme unter UV-Licht, vgl. Auflicht-Aufnahme: 101092MRR2013_10_23_78. Unter UV-Licht zeichnet sich die abgenommene Malerei nach dem Entwurf des Malers Ruckteschnell von 1922/23 (Engel) deutlicher ab als die romanische Malerei.
