FOTODOKUMENTATION		
Ort-Ortsteil	44339 Dortmund-Brechten

Straße	Widumer Platz 1	
Kulturobjekt	Ev. Kirche St. Johann Baptist	
KLARA-ID	101089 (Wandmalerei)	
Autor	Text Skriver, Foto Dülberg	
Aufnahmeart	digital	
Aufnahmedatum	2012, siehe Dateiname

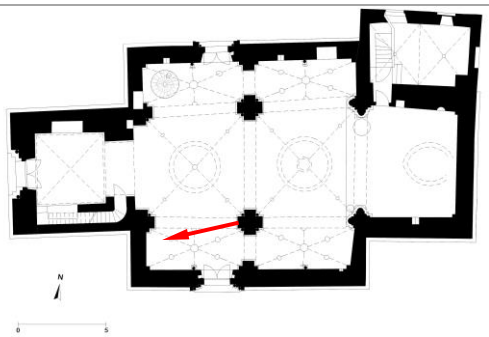
Fotonummer/ Dateiname	101089BAD2012_08_21_06	
Beschreibung / Blickrichtung	Raumfassung auf der westlichen Stirnwand des südlichen Seitenschiffs

Etwa auf halber Höhe zwischen Boden und Fenstern verläuft an den Außenwänden des Kirchenschiffs eine gemalte Arkatur aus Kleeblattbögen auf äußerst schlanken Säulchen, die auf einem gemalten Knickband fußen. Die Breite der Säulenschäfte mit hochgestreckten, vereinfachten Basen und Kelchkapitellen entspricht der Breite der Bögen, die sich in einem Rotton vor dem hellen Tünchegrund der Wand absetzen. Die Feldeinteilungen mit roten Linien ist gleichfalls noch zu erkennen. Mit etwas Abstand folgt als oberer Abschluss ein Rankenband aus Palmettblättern mit verbundenen Kreisranken zwischen Begleitbändern, die gleichfalls in Rot angelegt sind, siehe die Detailabbildungen in der Fotodokumentation zur Maltechnik der Raumfassung.

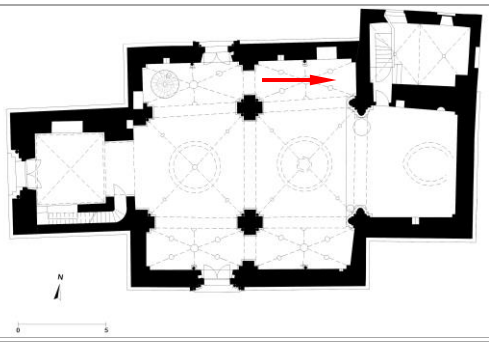
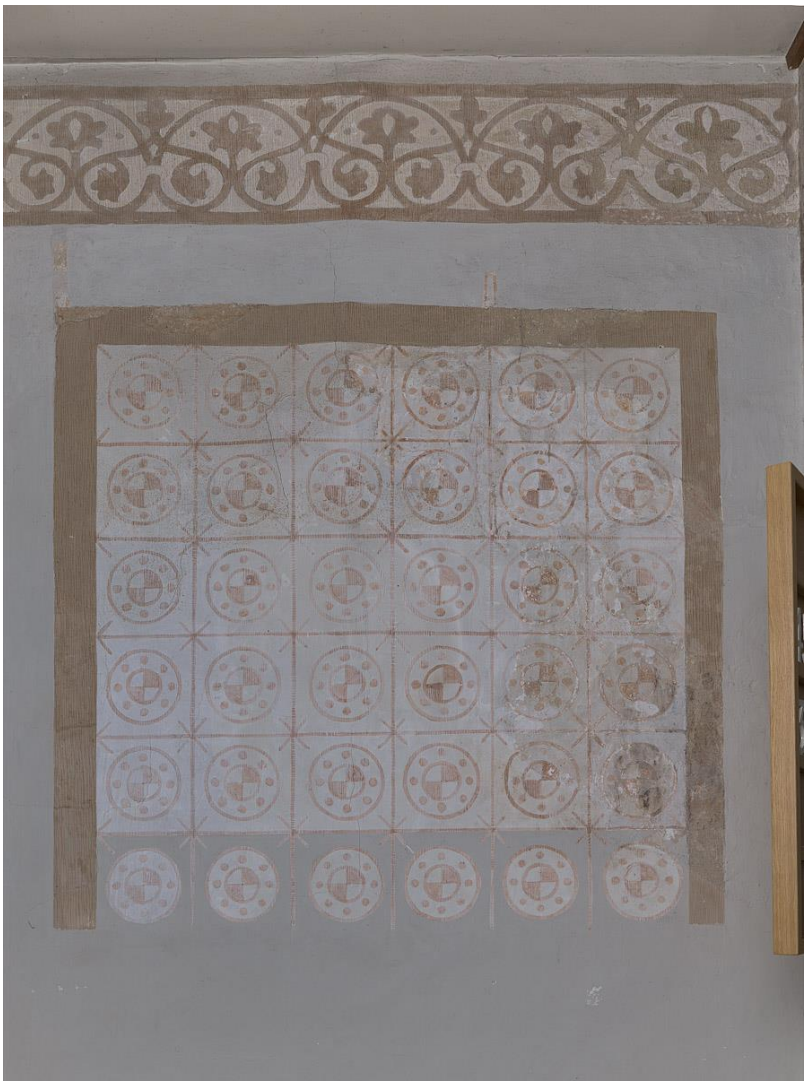
Fotonummer/ Dateiname	101089BAD2012_08_21_08	
Beschreibung / Blickrichtung	Gemalter Teppich auf der Ostwand des nördlichen Seitenschiffs

Auf der östlichen Wand des nördlichen Seitenschiffs haben sich Reste eines gemalten Teppichs erhalten, die Anfang der 1960er Jahre zu einem Teppich zusammengeschlossen wurden. Hier wurden – wie insgesamt bei der auf romanischen Befunden fußenden Raumfassung – die roten, leicht verbräunten Befundreste sichtbar gelassen und in etwas helleren Tönen in den umgebenden Flächen rekonstruiert. Die Motivik der Feldfüllungen ist im Vergleich zu den übrigen überlieferten romanischen Teppichen im westfälischen Raum ungewöhnlich. Die sonst üblichen Medaillons zeigen hier eher eine Scheibenform, die aus einem äußeren Ring mit Punkten auf hellem Grund und darin eingelegten Kreisvierteln, im Wechsel von roten und weißen Flächen besteht.

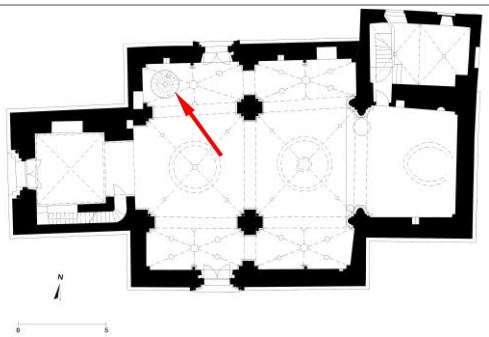
Fotonummer/ Dateiname	101089BAD2012_08_21_19	
Beschreibung / Blickrichtung	Blick vom Mittelschiff in die Westecke des nördlichen Seitenschiffs

Anfang der 1960er Jahre wurde die alte Empore abgebrochen und unter Verwendung älterer Teile eine neue, leichtere Empore eingebaut, auf welche die abgebildete Wendeltreppe hinaufführt.

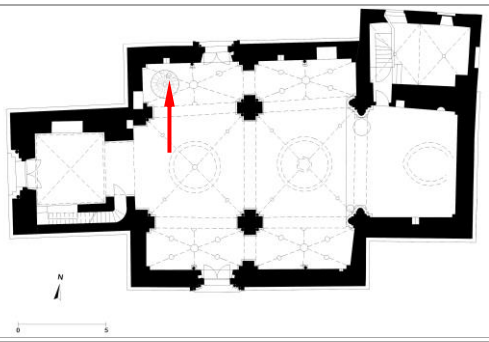
Fotonummer/ Dateiname	101089BAD2012_08_21_20	
Beschreibung / Blickrichtung	Figürliches Fragment auf der Nordwand des Nordseitenschiffs

Auf Höhe des Knickbandes hat sich hinter der Wendeltreppe der Orgelempore ein Fragment erhalten, das nicht zur romanischen Raumausmalung gehört. Es scheint gleichwohl direkt auf einer Tünche auf dem Stein zu liegen; an dieser Stelle war wohl die romanische Tünche entfernt worden oder bereits verloren. Den Formen nach lässt sich der Kopf mit dicker Nase und langen, herabhängenden Ohren der Barockzeit zuordnen. Soweit erkennbar, nahm er die Funktion einer Trägerfigur für eine darüber liegende gemalte Architektur ein.

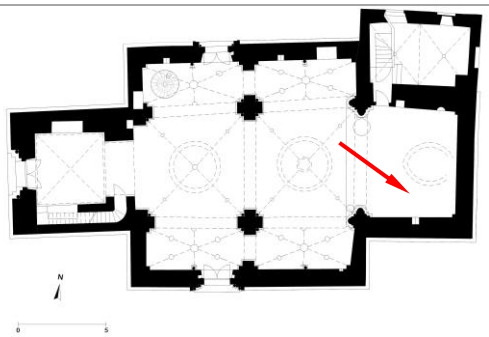
Straße	Widumer Platz 1	
Kulturobjekt	Ev. Kirche St. Johann Baptist	
KLARA-ID	101089 (Wandmalerei)	
Autor	Text Skriver, Foto Dülberg	
Aufnahmeart	digital	
Aufnahmedatum	2012, siehe Dateiname	
Fotonummer/ Dateiname	101089BAD2012_08_21_23	
Beschreibung / Blickrichtung	Blick ins Chorjoch, auf die Südwand

Auf der Südwand des Chors hat sich ein Befundrest des Blattfrieses erhalten, der unterhalb der Fenster die Wandflächen umläuft. Er zeichnet sich links neben dem Fenster dunkler ab.

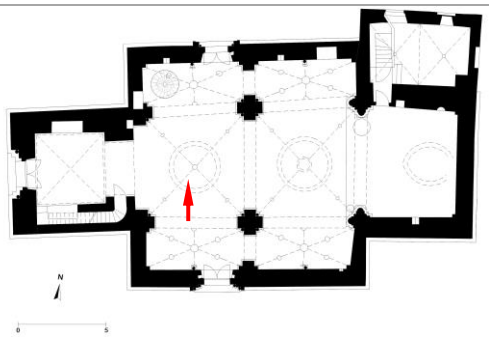
Fotonummer/ Dateiname	101089BAD2012_04_24_01	
Beschreibung / Blickrichtung	Blick in das westliche Joch des Mittelschiffs

Die kuppeligen Gewölbe des Mittelschiffs sind durch plastische Rippen mit Rippenzierscheiben geschmückt. Im hier abgebildeten westlichen Joch sind diese Zierscheiben in Form von Rosetten ausgebildet. Dazu passen die lediglich aufgemalten Dekorationen, die neben einem kreisförmigen Scheitelring auch durch zentral von den Gurt- und Scheidbögen aufsteigende Ornamentbänder gebildet werden, die innerhalb des Scheitels in Medaillons münden. Das um die gemalten Einteilungen ergänzte Rippengewölbe ist also in acht Zwickelfelder aufgeteilt, deren jedes mit einem Kreismotiv gefüllt ist. Sechs dieser Formen haben einen kreisförmigen Rand, zwei bestehen selbst aus zwölf Bögen, die zusammen eine Kreisform ergeben, wie bei der auf der Westwand daneben angebrachten gemalten Rose, deren zweiter Radkranz zwölf Bögen zeigt – eine inhaltlich aufgeladene Zahl, die z. B. auf die Zwölfzahl der Apostel zu beziehen ist. In vier Rosetten sind Fabeltiere eingefügt, andere zeigen nach innengekehrte Passformen, eine sogar einen Davidstern aus ineinander verwobenen Dreiecken.

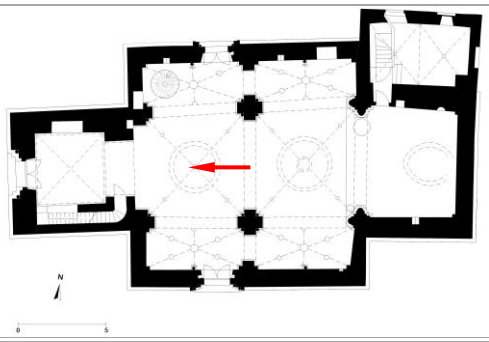
Fotonummer/ Dateiname	101089BAD2012_04_24_09
Beschreibung / Blickrichtung	Blick in den Scheitel des westlichen Mittelschiffgewölbes

Im westlichen Mittelschiffgewölbe laufen die Transversalrippen in einem aus einer Rosette gebildeten Schlussstein zusammen. Dieser wird durch den in Sgraffito-Technik reliefierten Schlussring mit Rankenfries aufgegriffen. Auch die senkrechten Bänder zeigen den herausgekratzten dunkleren Putz. Selbst in den Rosettenmotiven in den Kappen wird mit der Putzeintiefung gespielt. Die heute bis auf eine leeren Kreisformen innerhalb des Scheitelrings sind mit ihrer Umrisslinie eingetieft und im Inneren rot bemalt. Möglicherweise waren die eingetieften Partien auch partiell bemalt, wie es auf dem Band links im Bild zu sein scheint: Dort sind noch Spuren von Schwarz in den seitlich der Wellenranke verlaufenden Bändern auszumachen. Eine seitliche Betonung der hier Rippen ersetzenden Elemente würde gestalterisch durchaus Sinn machen. Bis auf diese Schwarzfragmente sind jedoch keine weiteren Farbreste sichtbar.

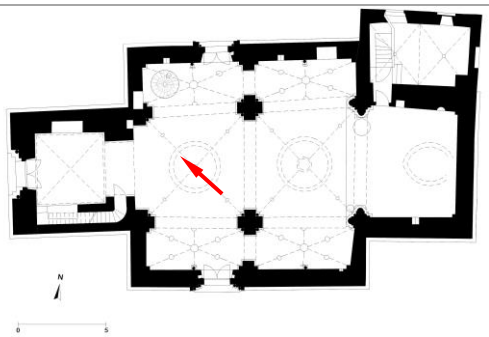
Fotonummer/ Dateiname	101089BAD2012_04_24_04
Beschreibung / Blickrichtung	Blick in die westliche und nördliche Kappe des westlichen Mittelschiffgewölbes

Auf dieser Abbildung sind die Putzeintiefungen gut erkennbar: Das hier im Bild nach oben zugespitzte Dreieck des Davidsterns zeigt den bräunlichen Putzgrund, das in dieses hineingewobene unten spitze Dreieck ist rot aufgemalt. Alle Spitzen enden in dreiblättrigen Lilien, was den ornamentalen Charakter des Sterns betont. In der links neben dem Stern liegenden Rosette ist ein Löwe eingeschrieben, der wie ein Wappenlöwe gebildet ist. Zwei weitere vierbeinige Fabelwesen (eines wohl ein Rest eines Greifen) sind im Bild erkennbar. Auf der hier nicht abgebildeten Gewölbehälfte findet sich noch ein Hirsch.

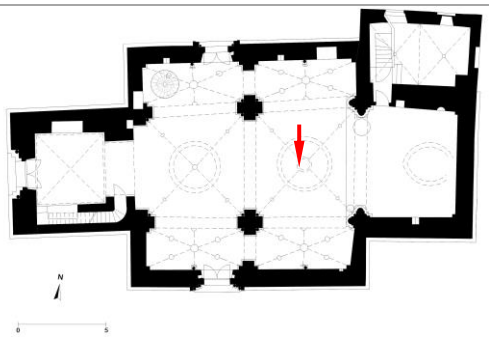
Fotonummer/ Dateiname	101089BAD2012_04_25_06	
Beschreibung / Blickrichtung	Östliches Mittelschiffgewölbe

Wie die Rippenzierscheiben hier Sternmotive zeigen, ist das übergeordnete große Motiv dieses Gewölbes der alles überziehende Stern, der sich aus einem geknickten graugerahmten Band auf Höhe der Rippenzierscheiben ergibt. Über und unter diesem Sternband, das mit gemalten roten Ranken gefüllt ist, sind die Kappen mit kleinen Lebensbäumen, Kreuzen und Fabeltieren ausgefüllt.

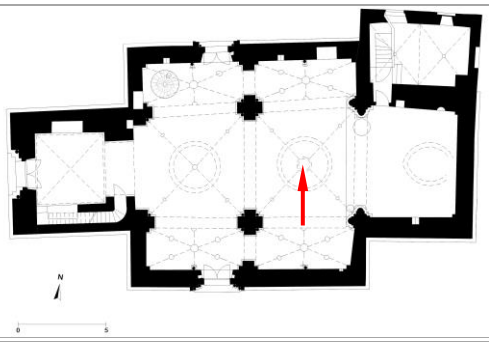
Fotonummer/ Dateiname	101089BAD2012_04_25_05	
Beschreibung / Blickrichtung	Scheitelring des östlichen Mittelschiffgewölbes

Anders als im westlichen Gewölbe münden die steinernen Rippen des östlichen Gewölbes in einem plastischen Scheitelring. Dennoch wird hier nicht auf den schon im Westgewölbe aufgebrachten Ring in Sgraffito-Technik verzichtet, der allerdings hier Lilienenden der mittig aufsteigenden Bänder vereint. In ähnlicher Form sind diese plastisch ausgeführt z. B. in der Marienkirche von Lippstadt. Die gemalte Architekturform steht also ebenbürtig neben der steinernen.

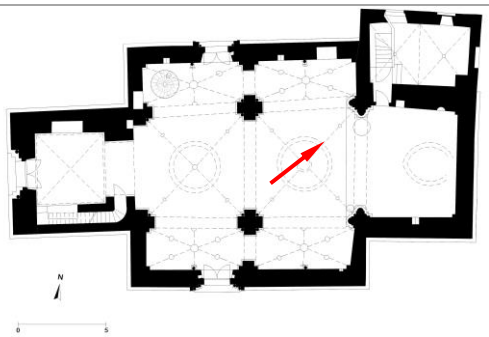
Fotonummer/ Dateiname	101089BAD2012_04_25_01	
Beschreibung / Blickrichtung	Nördlicher und östlicher Zwickel des östlichen Mittelschiffgewölbes

Blick auf die Zwickelschuhe oberhalb der skulptierten Kapitelle und kräftigen Kämpfer. Sie sind im Wechsel rot und schwarz und zeigen keine Quaderung, wie bei den älteren westfälischen Gewölbedekorationen üblich, vielmehr sind die schmalen Flächen wellenförmig abgeschlossen und nicht weiter untergliedert. Bei den steil ansteigenden Bögen verbleibt in diesem Falle auch nur wenig zu bemalende Fläche.

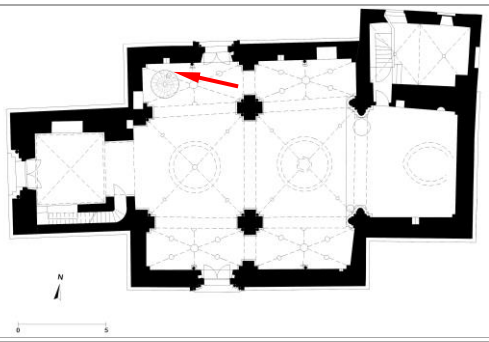
Straße	Widumer Platz 1	
Kulturobjekt	Ev. Kirche St. Johann Baptist	
KLARA-ID	101089 (Wandmalerei)	
Autor	Text Skriver, Foto Dülberg	
Aufnahmeart	digital	
Aufnahmedatum	2012, siehe Dateiname	
Fotonummer/ Dateiname	101089BAD2012_08_21_03	
Beschreibung / Blickrichtung	Westliches Gewölbe des nördlichen Seitenschiffes

In den schmalen Seitenschiffen sind die Rippengewölbe nur aufgemalt. Gleichwohl zeigen sie wie im Mittelschiff Rippenzierscheiben, die im Vergleich recht groß ausgefallen sind und einen mittleren Kreispunkt und radial verlaufende Felder mit geknickten Streifen oder Punkten im Wechsel zeigen. Sichtbar ist gleichfalls die sechspässige Rose der Weststirnwand ausgeführt als Plattenmaßwerk.

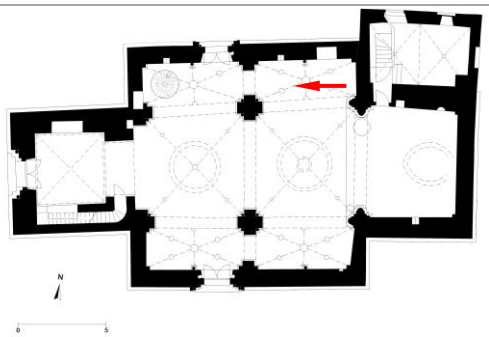
Straße	Widumer Platz 1	
Kulturobjekt	Ev. Kirche St. Johann Baptist	
KLARA-ID	101089 (Wandmalerei)	
Autor	Text Skriver, Foto Dülberg	
Aufnahmeart	digital	
Aufnahmedatum	2012, siehe Dateiname	
Fotonummer/ Dateiname	101089BAD2012_08_21_02	
Beschreibung / Blickrichtung	Westliches Gewölbe des nördlichen Seitenschiffs

Wie beim angrenzenden Gewölbe sind die Rippen mit Rippenzierscheiben hier aufgemalt. Die Zierscheiben sind etwas vereinfacht mit kleinen dunklen Kreuzen im Zentrum und vier bzw. im Zentrum fünf roten radialen Farbfeldern. Die hellen Flecken im Gewölbe kennzeichnen die originalen Putzpartien, die noch figürliche Reste zeigen, siehe die nächsten Fotos.

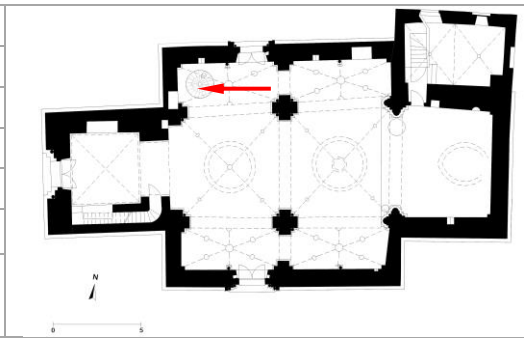
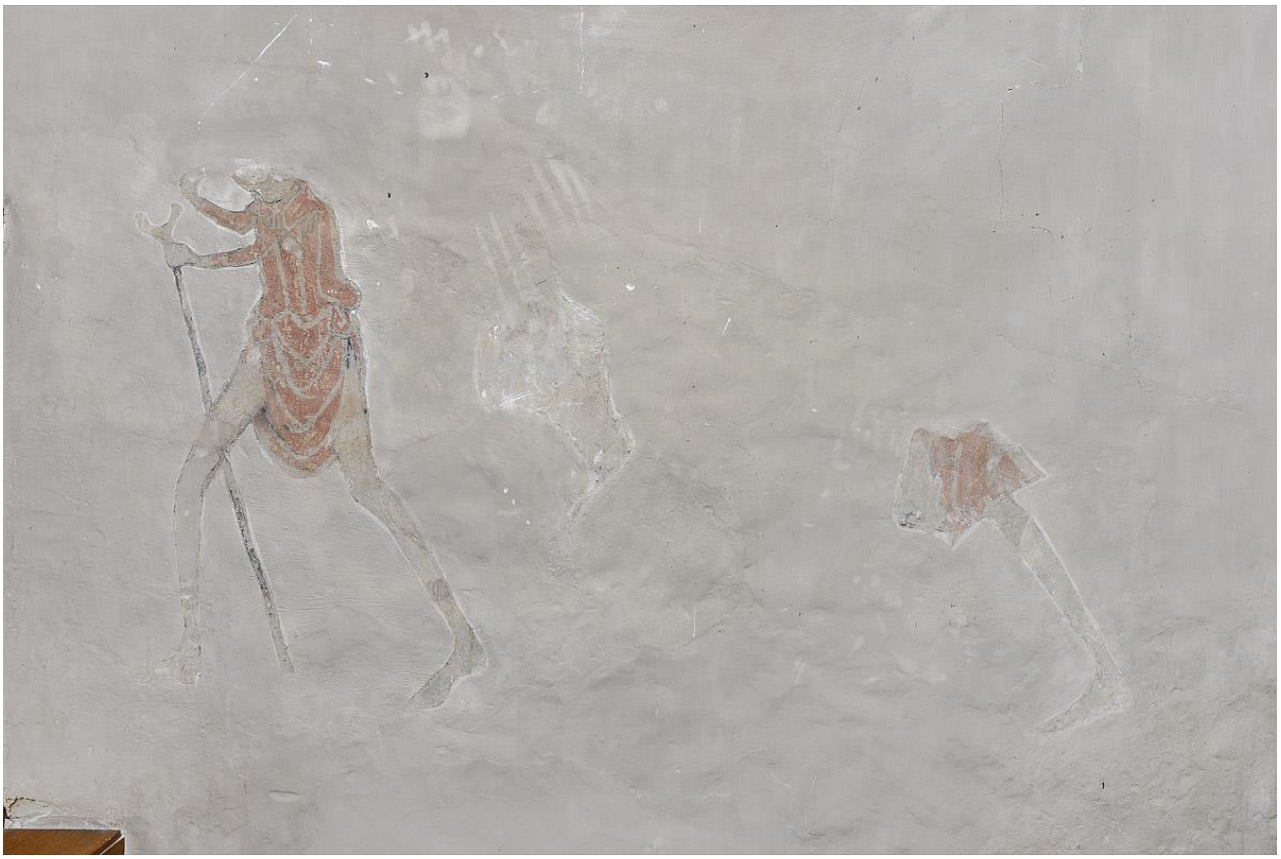
Fotonummer/ Dateiname	101089BAD2012_08_21_16	
Beschreibung / Blickrichtung	Figürliche Reste auf der Westwand des Nordseitenschiffs

Auf der westlichen Wandfläche haben sich Reste von zwei Figuren erhalten, deren Konturen in den Putz eingeritzt sind. Beide Figuren tragen kurze Tuniken, wobei diejenige bei der linken Figur an der Hüfte gegürtet die nackten Beine bis an die Oberschenkel freigibt. Mit dem linken Arm hält dieser Schreitende einen Krückstock, die Rechte ist erhoben, der Kopf fehlt. Von der rechten Figur haben sich nur ein Teil des roten Gewandes und das hintere ausgestellte Bein erhalten, das anzeigt, dass auch diese Figur voranschritt.

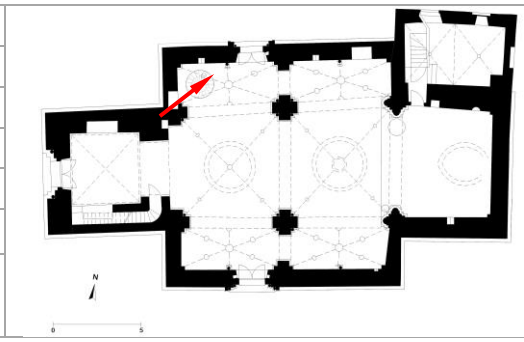
Fotonummer/ Dateiname	101089BAD2012_08_21_14	
Beschreibung / Blickrichtung	Figurenrest im westlichen Gewölbe des Nordseitenschiffs

Von dieser Figur sind nur die vorderen Teile erhalten, so ist das schwarz gezeichnete Gesicht im Profil zu erkennen, mit großem Auge und hakenförmiger Nase. Über der Stirn scheinen Locken unter einer turbanartigen Kopfbedeckung herauszuquellen. Diese Merkmale kennzeichnen wohl eine orientalische Figur. Von der Kleidung ist nur ein ockerfarbenes Gewand in Ansätzen sichtbar; ein hell abgesetzter Gürtel und ein über die Beine reichender längerer Stoff mit einer Falte.

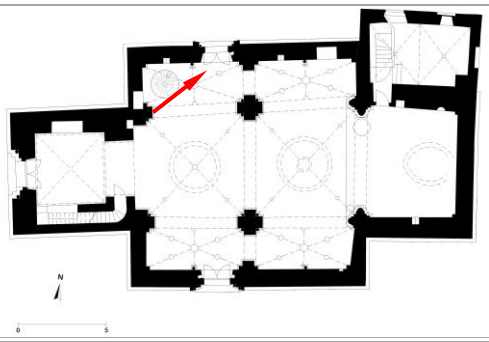
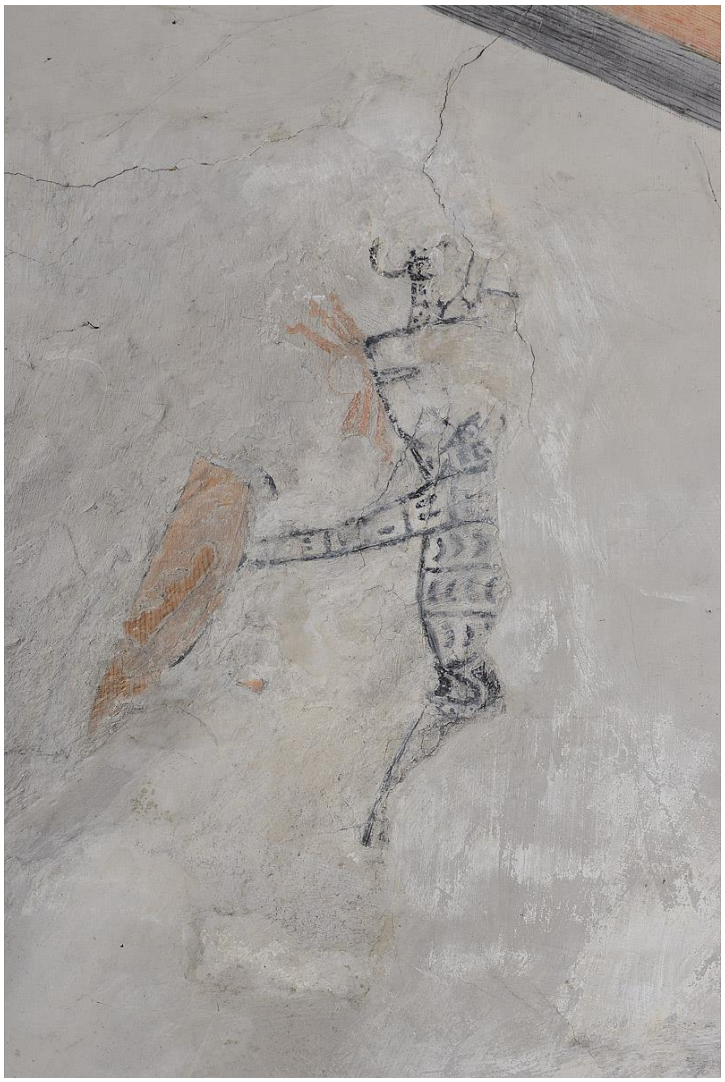
Fotonummer/ Dateiname	101089BAD2012_08_21_13
Beschreibung / Blickrichtung	Ritter in Rüstung am westlichen Gewölbe des Nordseitenschiffs

Auch diese der eben beschriebenen gegenüberstehende Figur ist nur in Teilen erhalten. Erkennbar ist ein schwarz gezeichneter Helm mit Federbausch oder einem solchen ähnlichen Aufsatz und Augenschlitzen. Die Glieder der Rüstung der im Profil gegebenen Figur sind am Halsansatz, dem linken vorgestreckten Arm, dem Rumpf und Beinansatz mit schwarzen Linien angedeutet. Rot abgesetzt sind der vorgestreckte Schild und leicht wellenförmige Linien, die ober- und unterhalb der Augenschlitze ansetzen. Ob sie eventuell Töne symbolisieren sollen, die der Kämpfende von sich gibt, bleibt nur zu vermuten.

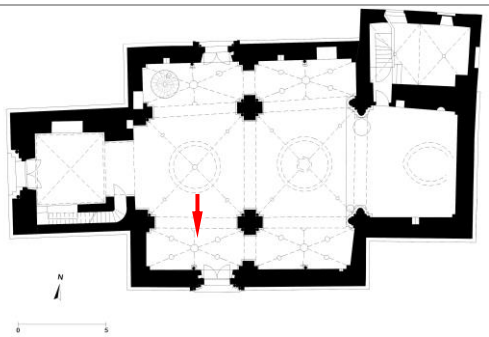
Straße	Widumer Platz 1	
Kulturobjekt	Ev. Kirche St. Johann Baptist	
KLARA-ID	101089 (Wandmalerei)	
Autor	Text Skriver, Foto Dülberg	
Aufnahmeart	digital	
Aufnahmedatum	2012, siehe Dateiname	
Fotonummer/ Dateiname	101089BAD2012_08_21_05	
Beschreibung / Blickrichtung	Blick ins westliche Gewölbe des Südseitenschiffs

Wie im nördlichen Seitenschiff sind auch hier die Rippen des kuppeligen Gewölbes nur aufgemalt. Sie bestehen aus einem roten und einem schwarzen Band, einer Licht- und einer Schattenseite des Architekturgliedes. Die aufgemalten Rippenzierscheiben zeigen Sternmotive, wie die plastischen Pendants im Ostgewölbe des Mittelschiffs.

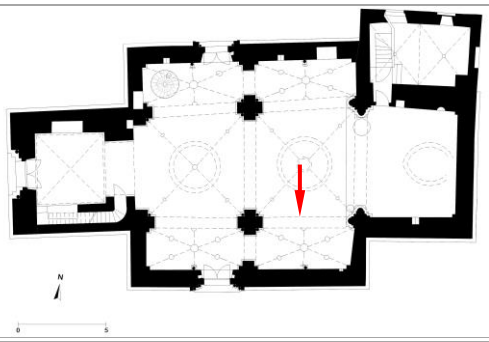
Fotonummer/ Dateiname	101089BAD2012_08_21_18	
Beschreibung / Blickrichtung	Gewölbe des östlichen Joches des Südseitenschiffs

Seit 2011 wird das östliche Gewölbe von der neuen Klaisorgel in weiten Teilen verdeckt. Hier sind die Rippenzierscheiben als gemalte Rosetten ausgebildet, mit hellen Blättern auf hellbraunem Grund.
