FOTODOKUMENTATION		
Ort-Ortsteil	58802 Balve

Straße	Kirchplatz 1	
Kulturobjekt	Kath. Kirche St. Blasius, Wandmalerei	
KLARA-ID	106678 (Wandmalerei)	
Autor	Fotos Heiling, Text Skriver	
Aufnahmeart	digital	
Aufnahmedatum	September 2012	
Fotonummer/ Dateiname	106678MRR2012_09_12_15	
Raumnummer	Klicken Sie hier, um Text einzugeben.	
Beschreibung / Blickrichtung	Medaillon in der Laibung des nördlichen Fensters mit 11. Propheten

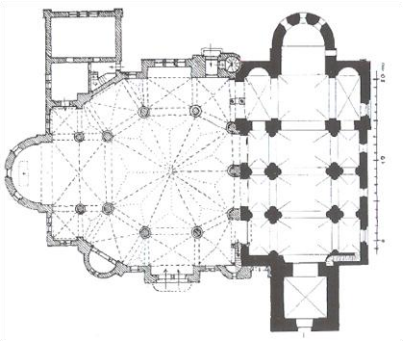
Straße	Kirchplatz 1	
Kulturobjekt	Kath. Kirche St. Blasius, Wandmalerei	
KLARA-ID	106678 (Wandmalerei)	
Autor	Fotos Heiling, Text Skriver	
Aufnahmeart	digital	
Aufnahmedatum	September 2012	
Fotonummer/ Dateiname	106678MRR2012_09_06_21	
Raumnummer		
Beschreibung / Blickrichtung	Detail der vorigen Abbildung, 6. Prophet

Die Gesichtszeichnung und das Gewand sind hier gut erhalten, mitsamt vielen Details, so z. B. der Zeichnung des Adamsapfels.

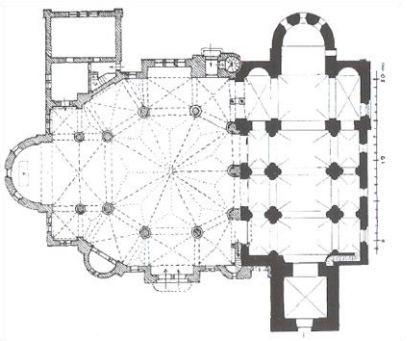
Straße	Kirchplatz 1	
Kulturobjekt	Kath. Kirche St. Blasius, Wandmalerei	
KLARA-ID	106678 (Wandmalerei)	
Autor	Fotos Heiling, Text Skriver	
Aufnahmeart	digital	
Aufnahmedatum	September 2012	
Fotonummer/ Dateiname	106678MRR2012_09_06_22	
Raumnummer		
Beschreibung / Blickrichtung	Detail des 7. stehenden Propheten zwischen Ost- und Südfenster

Die Gesichtszeichnung dieses Propheten ist zwar reduziert und verschmutzt, aber dennoch ablesbar und von besonders würdigem Ausdruck.

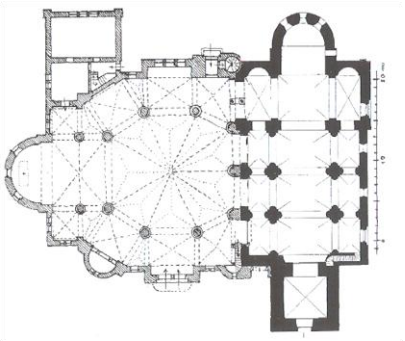
Fotonummer/ Dateiname	106678MRR2012_09_07_23	
Raumnummer		
Beschreibung / Blickrichtung	10. stehender „Prophet“ mit gotischer Übermalung eines Apostels von 1434. Die Inschrift in dem von ihm vorgezeigten Buch datiert gleichzeitig die gotische Ausmalung, von der allein hier eine größere Fläche erhalten ist.

Die bisher als romanischer Prophet bezeichnete Figur trägt eine Krone und einen Zopf, die von ihrer rechten Schulter nach vorne fällt.
