FOTODOKUMENTATION

Straße	Kirchplatz 1	
Kulturobjekt	Kath. Kirche St. Blasius, Wandmalerei	
KLARA-ID	106678 (Wandmalerei)	
Autor	Katharina Heiling, Fotos und Text	
Aufnahmeart	digital	
Aufnahmedatum	September/November 2012	
Fotonummer/ Dateiname	106678MRR2012_09_12_121

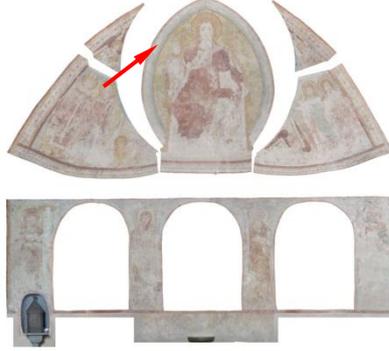
Raumnummer		
Beschreibung / Blickrichtung	Probeentnahmestelle P01, Mandorla, Grün

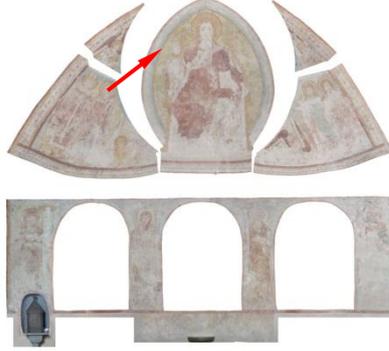
Raumnummer		
Beschreibung / Blickrichtung	Probe P01, Querschliff im Auflicht/ Dunkelfeld (Mandorla, Grün)

Homogene, weiße Kalkschicht ohne erkennbare Zuschläge. Darauf in Kalk eingebundene grüne Pigmentkörnchen, d.h. das Grün wurde mit Kalk ausgemischt. Die Grünpigmente sind unterschiedlich groß. Durch die Ausmischung mit unterschiedlichen Kalkanteilen sind die feinen Farbabstufungen der Mandorla entstanden. Die grüne Schicht besteht aus Kupfergrün (Grünspan), Zinkweiß, Calciumcarbonat und Calciumsulfat. Wegen Nachweis von Zinkweiß keine romanische Malschicht.

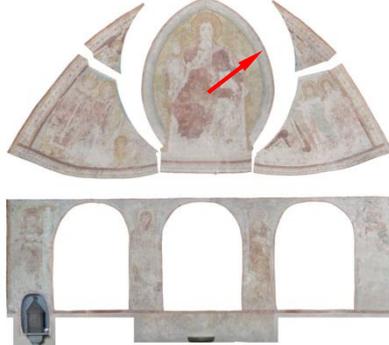
Raumnummer		
Beschreibung / Blickrichtung	Probeentnahmestelle P02, Mandorla, Rot

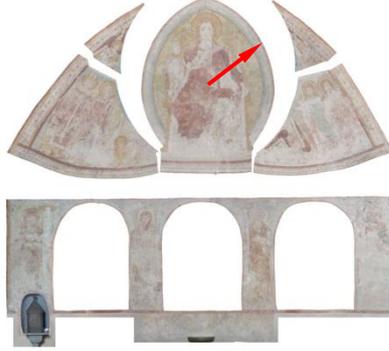
Raumnummer		
Beschreibung / Blickrichtung	Probe P02, Querschliff im Auflicht, Dunkelfeld (Mandorla, Rot)

Zweilagige Kalkschicht, die obere Schicht dünner und leicht gelblich mit einigen Korneinlagen (Grundierung, Untermauerung), darauf dünne Schicht leuchtendes Rot. Augenscheinlich handelt es sich um dasselbe Pigment wie bei Probe P08 (Zinnober).

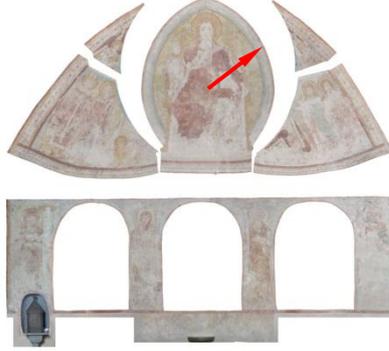
Raumnummer		
Beschreibung / Blickrichtung	Probe P02, Querschliff im UV-Licht (Mandorla, Rot)

Unter UV-Licht ist die teilkristalline Struktur der unteren Kalkschicht zu erkennen. Das Rotpigment fluoresziert rötlich. Augenscheinlich handelt es sich um dasselbe Pigment wie bei Probe P08 (Zinnober).

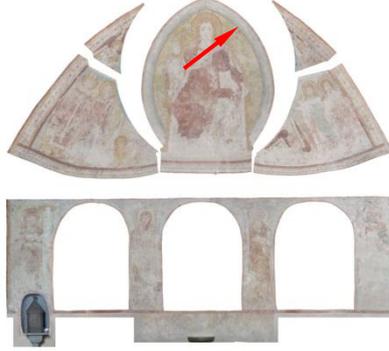
Raumnummer		
Beschreibung / Blickrichtung	Probeentnahmestelle P03, Mandorla, Goldkontur

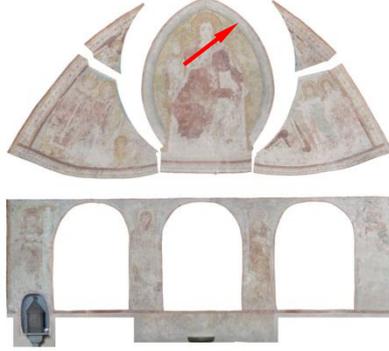
Raumnummer		
Beschreibung / Blickrichtung	Probe P03, Querschliff im Auflicht, Dunkelfeld (Mandorla, Gold)

Feinkörnige Kalkschicht ohne erkennbare Zuschläge, darauf orangerote Unterma- lung mit roten Pigmentpartikeln, darauf eine dünne Bindemittelschicht, gelblich durchsichtig, darauf Anlegemittel des Goldes (hell gelblich opak), Gold. Es handelt sich um eine Ölvergoldung. Die rote Unterlegung besteht aus einem roten Eisenoxidpigment und Zinkweiß. Das Gelbmetall ist Gold. Der Vergoldung stammt von 1915 (Nachweis von Zinkweiß).

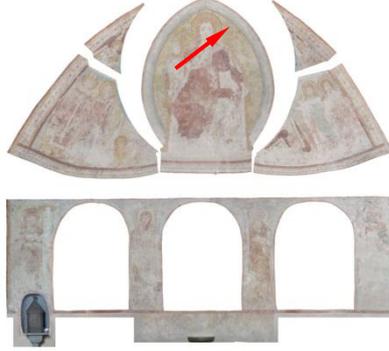
Raumnummer		
Beschreibung / Blickrichtung	Probe P03, Querschliff im UV-Licht (Mandorla, Gold)

Die eisenoxidroten Pigmentpartikel in der orangeroten Untermalung erscheinen dunkel im UV-Licht. Die Bindemittelschicht fluoresziert rötlich, das Anlegemittel gelblich. In der Kalkschicht sind einige Verunreinigungen zu erkennen.

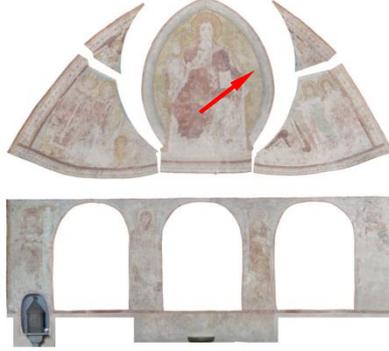
Raumnummer		
Beschreibung / Blickrichtung	Probeentnahmestelle P04, Hintergrund Majestas Domini, Blau

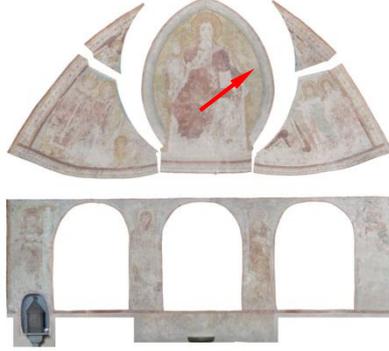
Raumnummer		
Beschreibung / Blickrichtung	Probe P04, Querschliff im Auflicht, Dunkelfeld (Majestas Domini, Hintergrund, Blau)

Feinkörnige Kalkschicht mit kleinen Verunreinigungen, darauf Untermalung in grünlichem Ocker, teilweise in der Kalkschicht eingebunden. Die ockerfarbene Schicht ist mit einem gelben Eisenoxidpigment pigmentiert. Die aufliegende blaue Schicht besteht aus Azurit. Organische Bindemittel sind nicht nachzuweisen.

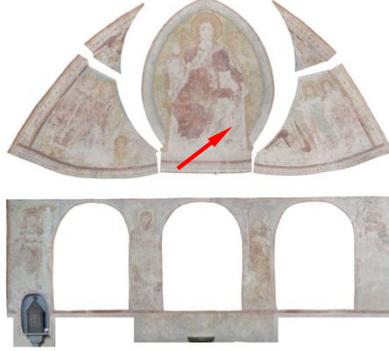
Raumnummer		
Beschreibung / Blickrichtung	Probeentnahmestelle P05, Untergewand des Christus, Hellgrün

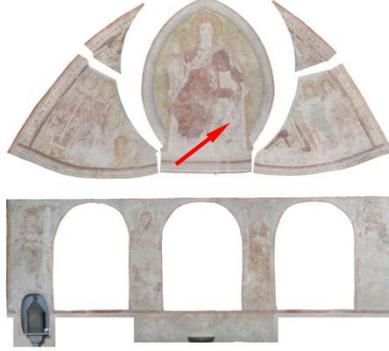
Raumnummer		
Beschreibung / Blickrichtung	Probe P05, Querschliff im Auflicht, Dunkelfeld (Untergewand des Christus, Hellgrün)

Feinkörnige Kalkschicht ohne erkennbare Zuschläge, darauf feine Schmutzschicht, Grünpigment mit Kalk ausgemischt (wahrscheinlich kupferhaltiges Pigment)

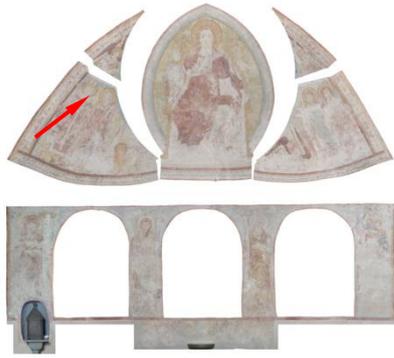
Raumnummer		
Beschreibung / Blickrichtung	Probeentnahmestelle P06, Kalotte, linkes Bildfeld, Hl. Nikolaus, Inkarnat (vergraut)

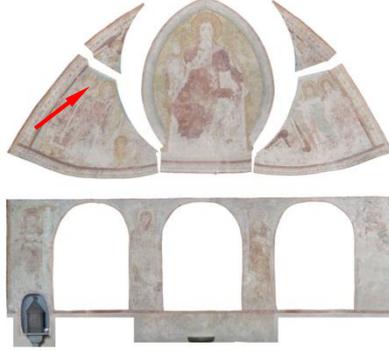
Raumnummer		
Beschreibung / Blickrichtung	Probe P06, Querschliff im Auflicht, Dunkelfeld, Hl. Nikolaus, Inkarnat

Zweilagige Kalktüncheschicht. 1. Kalkschicht mit großem Zuschlagskorn, 2. Kalkschicht mit feinen, hell kristallinen Zuschlägen. Darauf zweilagige Grundierungsschicht mit vereinzelt Pigmentkörnchen. Farbschicht: mit viel Kalk ausgemischter Inkarnatton. Etliche schwarze Bestandteile sowie vereinzelt rote Pigmentkörner sind noch zu erkennen. Die Probe besteht aus Fragmenten einer weißen Schicht mit aufliegender grauer und an wenigen Stellen roter Schicht. Die rote Schicht ist mit einem roten Eisenoxidpigment pigmentiert. Quecksilber oder Blei sind nicht nachzuweisen. Zinnober oder Mennige wurden somit nicht nachgewiesen.

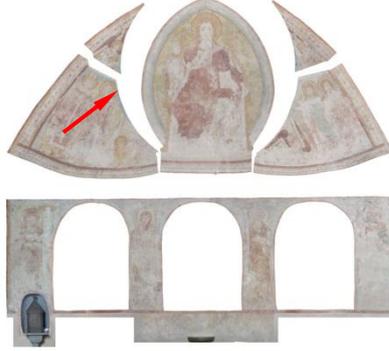
Raumnummer		
Beschreibung / Blickrichtung	Probeentnahmestelle P07, Kalotte, linkes Bildfeld, Maria, grünes Band

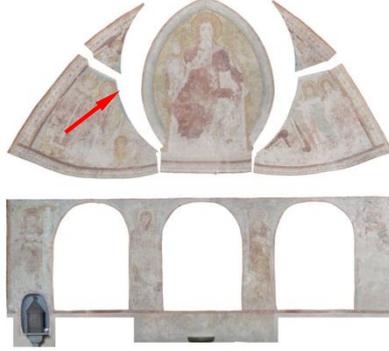
Raumnummer		
Beschreibung / Blickrichtung	Probe P07, Querschliff im Auflicht, Dunkelfeld, Grünes Band

Feinkörnige Kalkschicht ohne erkennbare Zuschläge. Grünpigment mit etwas Kalk ausgemischt. Es handelt sich augenscheinlich um dasselbe Grünpigment wie bei Probe P01. (Kupferpigment, Grünspan).

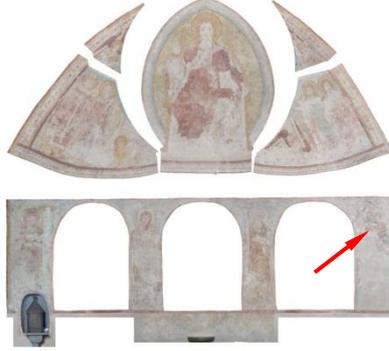
Raumnummer		
Beschreibung / Blickrichtung	Probeentnahmestelle P08, Wandfläche, 10. stehender Prophet von Nord, rotes Obergewand

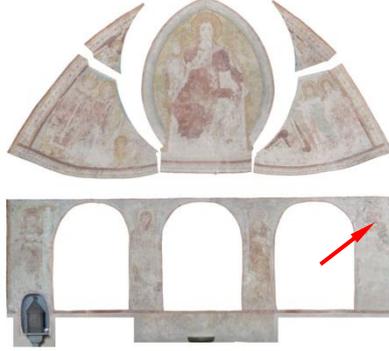
Raumnummer		
Beschreibung / Blickrichtung	Probe P08, Querschliff im Auflicht, Dunkelfeld, 10. stehender Prophet von Nord, rotes Obergewand

Kalkschicht, eisenoxidrote Vorzeichnung (links), hell gelblich-graue Untermalung (Veneda), leuchtend rote Farbschicht (Zinnober).

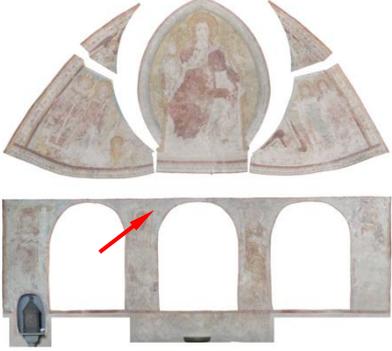
Raumnummer		
Beschreibung / Blickrichtung	Probeentnahmestelle P09, Wandfläche, 2. stehender Prophet von Nord, Nimbus rechts, Gold

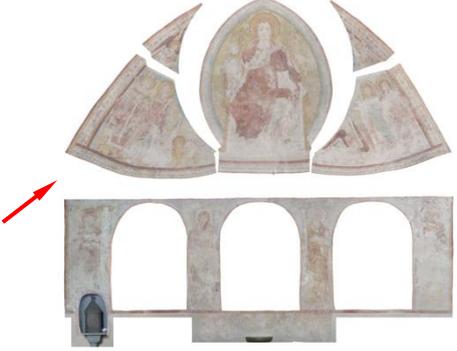
Raumnummer		
Beschreibung / Blickrichtung	Probe P09, Querschliff im Auflicht, Dunkelfeld, 2. stehender Prophet von Nord, Vergoldung des Nimbus rechts

Kalkschicht ohne Zuschläge, darauf dünne orangerote Unterma- lung. Ein tiefrotes eckiges Pigmentkorn ist sichtbar. Darauf liegt eine gelblich opake Schicht mit Zuschlägen (Anlegemittel, pigmentiert?), darauf Blattgold. Beim Anschleifen ist ein Stückchen Blattgold nach vorn geraten. Die Probe besteht aus einer weißen Schicht mit einer rot unterlegten Gelbmetallauf- lage. Die rote Unterlegung besteht aus einer Ausmischung aus Mennige und Bleiweiß in einem öligen Bindemittel. Das Gelbmetall ist Gold. Es handelt sich um eine Ölvergoldung.

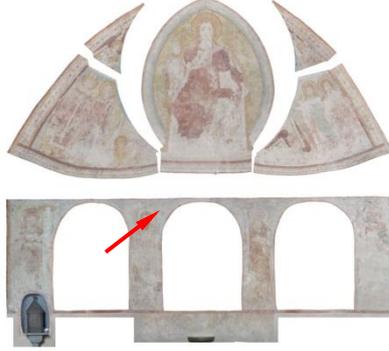
Raumnummer		
Beschreibung / Blickrichtung	Probe P09, Querschliff im UV-Licht, , 2. stehender Prophet von Nord, Vergoldung des Nimbus rechts

Die orangerote Untermalung fluoresziert rötlich, das eckige Pigmentkorn erscheint dunkel (Bleimennige), die darauf liegende Schicht fluoresziert hell gelblich. Die Zuschläge/ Verunreinigungen in der gelblich fluoreszierenden Schicht (Anlegemittel) sind deutlicher sichtbar.

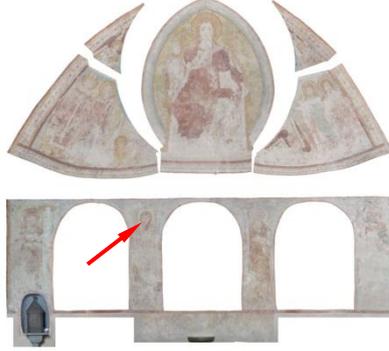
Raumnummer		
Beschreibung / Blickrichtung	Probeentnahmestelle P10, Wandfläche, 2. stehender Prophet von Nord, Nimbus links, Gold

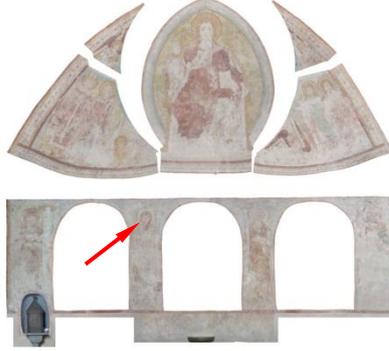
Raumnummer		
Beschreibung / Blickrichtung	Probe P10, Querschliff im Auflicht, Dunkelfeld, 2. stehender Prophet von Nord, Vergoldung des Nimbus links

Kalktünche mit versinterter Oberfläche. Orangerote Untermalung. Darauf liegt eine gelblich opake Schicht mit Zuschlägen (Anlegemittel, pigmentiert?), darauf Blattgold. Es war die Vermutung, dass es sich um eine Vergoldung von 1915 handelt. Die Probe zeigt jedoch denselben Fassungsaufbau wie P09, bei welcher es sich eindeutig um die Originalvergoldung handelt.

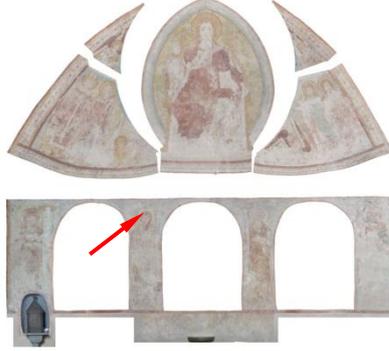
Raumnummer		
Beschreibung / Blickrichtung	Probe P10, Querschliff im UV-Licht, 2. stehender Prophet von Nord, Vergoldung des Nimbus links

Die orangerote Untermalung fluoresziert rötlich, die darauf liegende Schicht fluoresziert hell gelblich. Die Zuschläge/Verunreinigungen in der gelblich fluoreszierenden Schicht (Anlegemittel) sind deutlicher sichtbar.

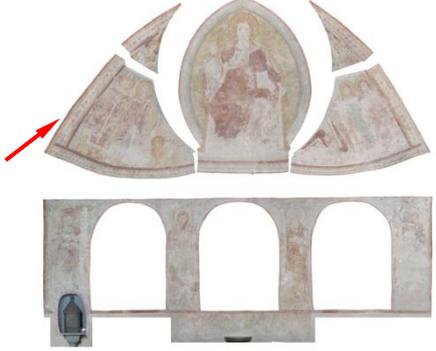
Raumnummer		
Beschreibung / Blickrichtung	Probeentnahmestelle P11, Stirnseite des Bogens, Ornamentband ockerfarbener Bereich

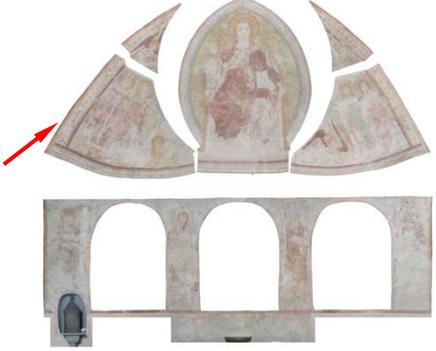
Raumnummer		
Beschreibung / Blickrichtung	Probe P11, Querschliff im Auflicht, Dunkelfeld, Stirnseite des Bogens. Ockerfarbenes Ornamentband

Die grüne Erstfassung des Bogens (Quadermalerei) ist freskalin in die durchscheinende Calcitschicht eingebunden. Ein großes grünes Pigmentkörnchen ist erkennbar. Darauf liegt die rötlich ockerfarbene Schicht der Apsisausmalung (Ornamentband). Es gibt keine vorbereitende Kalktünche dazwischen. (Das Weiße ist eine mit Schleifstaub gefüllte Luftblase)

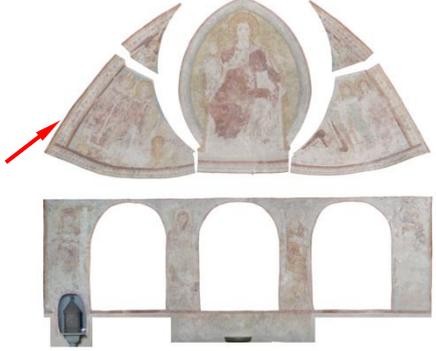
Raumnummer		
Beschreibung / Blickrichtung	Probe P11, Querschliff im UV-Licht, Stirnseite des Bogens. Ockerfarbenes Ornamentband

Auch im UV-Licht werden die zwei Farbfassungen deutlich trennbar.

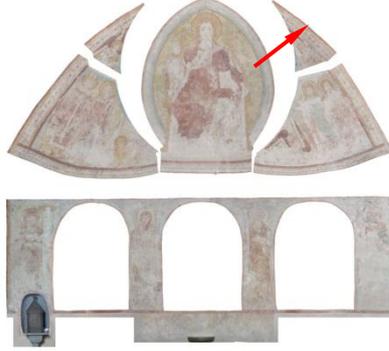
Raumnummer		
Beschreibung / Blickrichtung	Probeentnahmestelle P12, Zwickel, Ornamentband, Putzprobe in Altfehlstelle

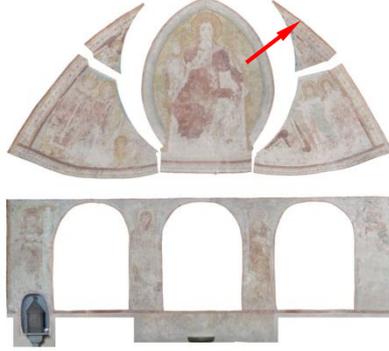
Raumnummer		
Beschreibung / Blickrichtung	Probe P12, Querschliff im Auflicht, Dunkelfeld, Putzprobe

Probe des Feinputzes mit dem gesamten Fassungs Aufbau. Die Zuschlagkörner sind überwiegend dunkel, der Feinputz erscheint leicht gelblich. Die darauf liegende Kalktünche ist weiß ohne Zuschläge, die Schicht Eisenoxidrot ist freskale darin eingebunden.

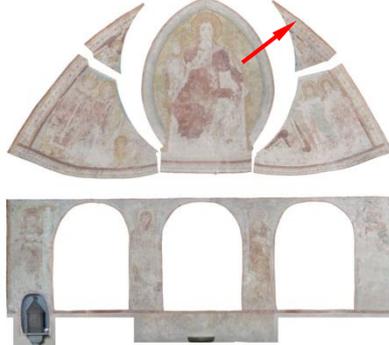
Raumnummer		
Beschreibung / Blickrichtung	Probe P12, Querschliff im UV-Licht, Putzprobe
