FOTODOKUMENTATION

Straße	Alt-Wormbach 2	
Kulturobjekt	Kath. Pfarrkirche St. Peter und Paul	
KLARA-ID	101099 (Wandmalerei)	
Autor	Anna Skriver	
Aufnahmeart	digital	
Aufnahmedatum	17.09.2014	
Fotonummer/ Dateiname	101099MRR2014_09_17_01.

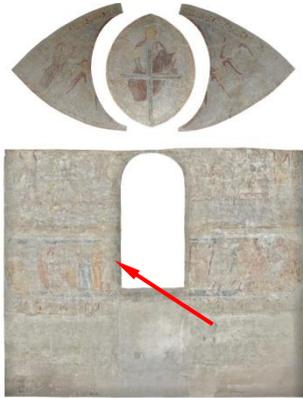
Beschreibung / Blickrichtung	Blick auf die nördliche Laibungskante

Die Laibungskante ist bei dem allgemein recht dünnen Putzauftrag von ca. 5 mm (siehe Messung an Fehlstellen bei Heiling) sehr exakt und scharfkantig ausgeführt.

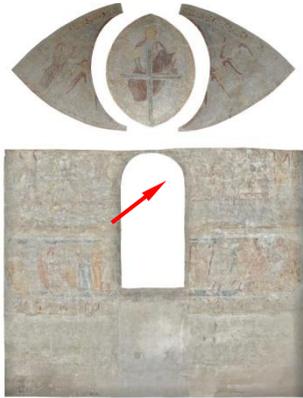
Beschreibung / Blickrichtung	Blick auf die Laibungskante am rechten Bogenansatz

Auch hier am Bogenansatz ist die Putzkante sehr fein und scharfkantig ausgezogen.

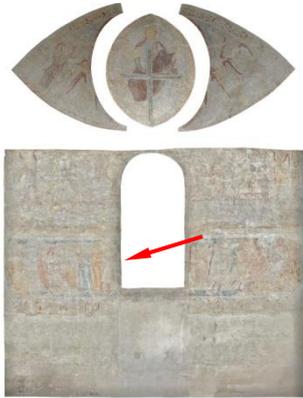
Beschreibung / Blickrichtung	Blick auf die Wandfläche seitlich der nördlichen Laibungskante

Der Putz ist aus der Laibung über die Kante hinweggezogen worden und endet auf der Wandfläche seitlich der Laibung, ein Verfahren, was auch andernorts (Westwerk Corvey) angewandt wurde.
