## FOTODOKUMENTATION

Ort-Ortsteil	44797 Bochum-Stiepel

Straße	Brockhauser Str./Gräfin-Imma-Str.	
Kulturobjekt	Ev. Dorfkirche	
KLARA-ID	086185 (Wandmalerei)	
Autor	Text Skriver, Foto Dülberg	
Aufnahmeart	digital	
Aufnahmedatum	25.03.2014	
Fotonummer/ Dateiname	086185BAD2014_03_25_01	
Beschreibung / Blickrichtung	Blick auf die Triumphbogenwand

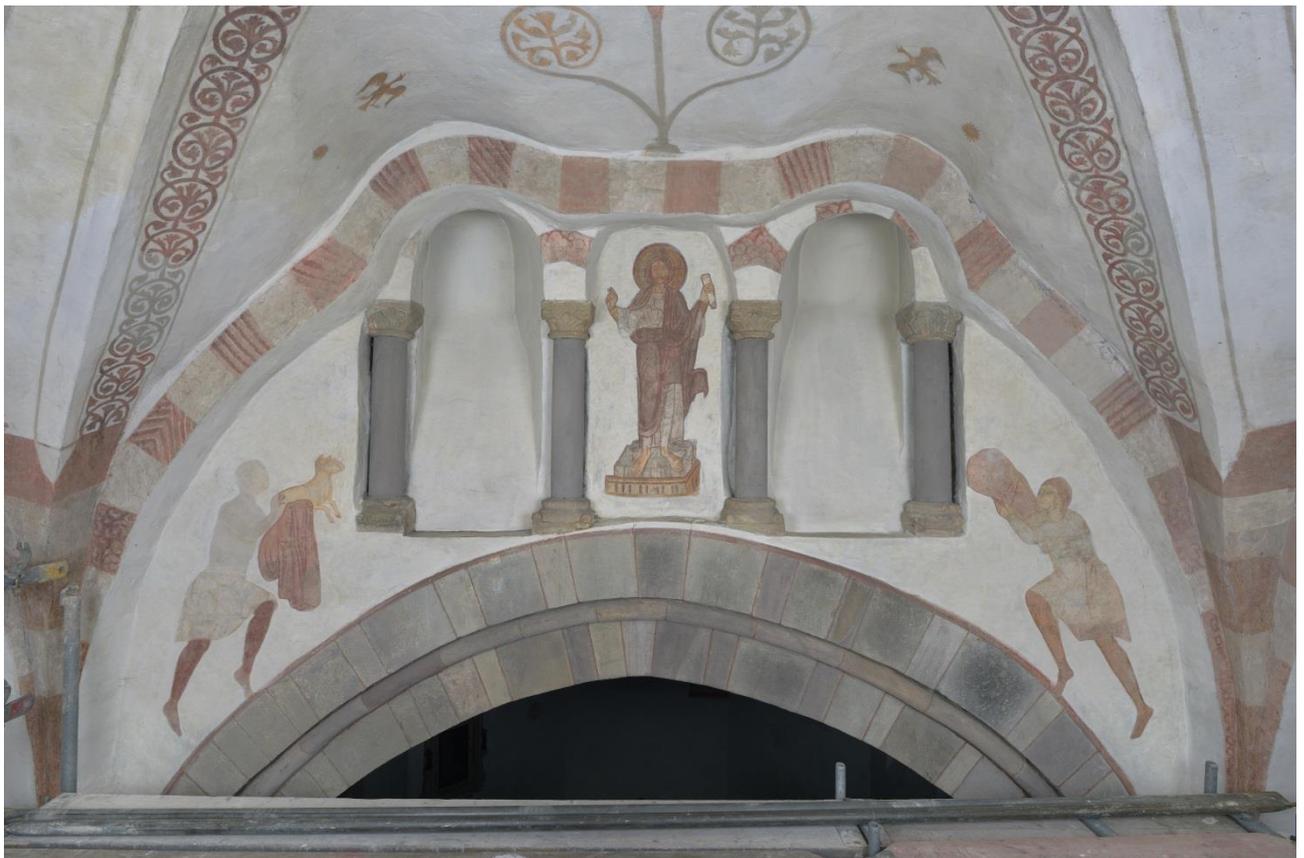
Zentral in der mittleren von drei Nischen, deren seitliche wohl ursprünglich im oberen Bereich durchfenstert waren, steht die Gottesfigur mit Schriftrolle und zum Segensgruß erhobenen Rechten. Bislang als Christus gedeutet, ist doch zu erwägen, ob es sich nicht eher um eine Gottvaterdarstellung handelt, die in üblicher Weise auf die flankierenden Darstellungen von Abel, den er segnet und Kain, der er nicht beachtet (wie z. B. in Saint Savin in Mittelfrankreich, Ende 11 Jh.) Bezug nimmt. Auch die gedankliche Vorwegnahme der verlorenen Darstellungen im Chor darunter, mit einer zu vermutenden Maiestas Christi in der Kalotte, unterstützt diese Deutung.

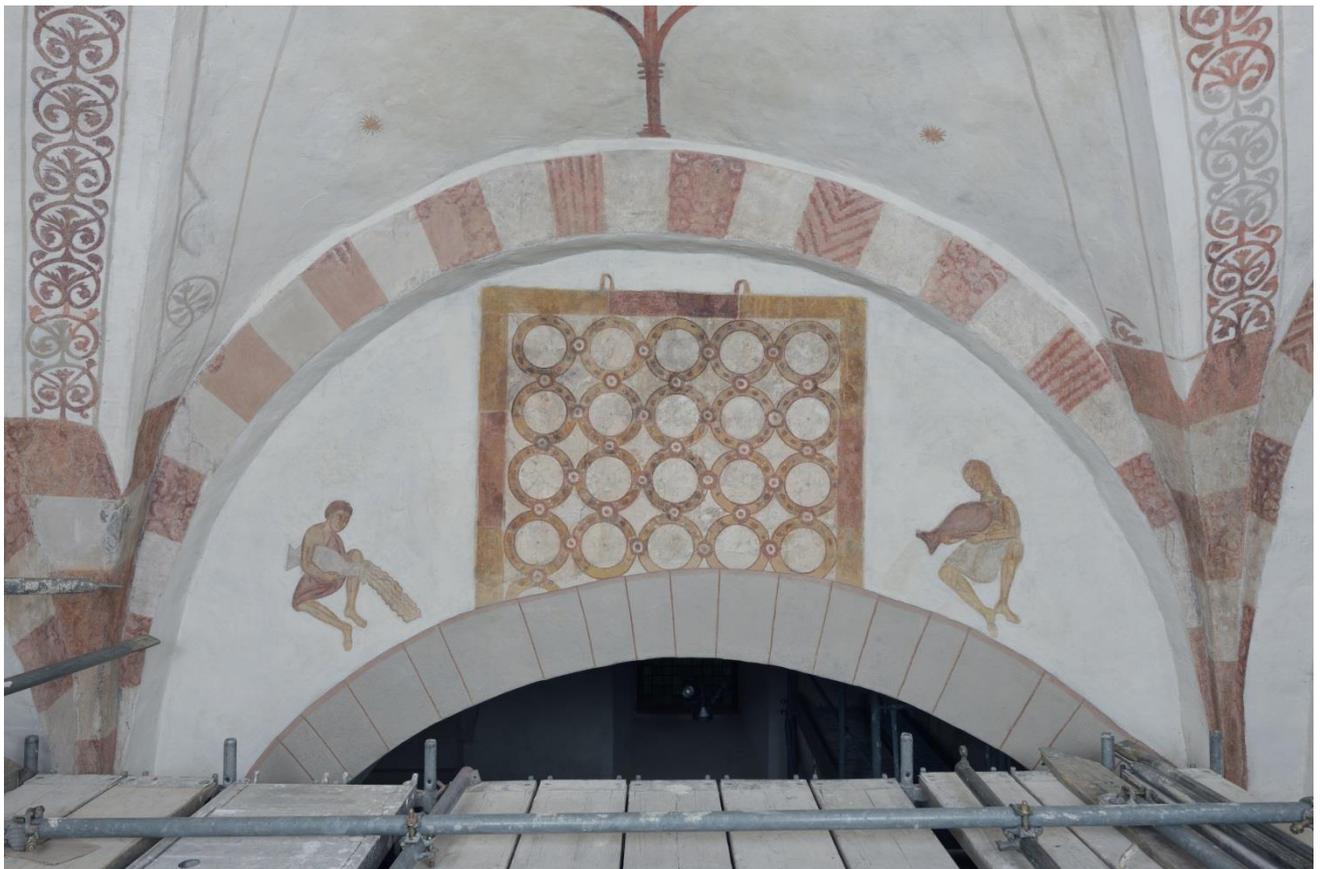
Straße	Brockhauser Str./Gräfin-Imma-Str.	
Kulturobjekt	Ev. Dorfkirche	
KLARA-ID	086185 (Wandmalerei)	
Autor	Text Skriver, Foto Dülberg	
Aufnahmeart	digital	
Aufnahmedatum	25.03.2014	
Fotonummer/ Dateiname	086185BAD2014_03_25_15	
Beschreibung / Blickrichtung	Blick auf die nördliche Schildbogenwand der Vierung

Im Zentrum der Schildbogenwand befindet sich ein gemalter Teppich, der einen ocker und rot gerahmten Stoff mit edelsteingeschmückten Medaillons imitiert. In diese Medaillons waren auf weißem Grund rosafarbene Kreuzblüten eingeschrieben; die Zwickelflächen schmückten weiße fiedrige Kreuzblättchen auf rosafarbenem Grund. Zu Seiten des Teppichs sitzt je ein als Jüngling personifizierter Paradiesfluss mit angewinkelten Beinen und unterschiedlich gestaltetem Krug, aus dem permanent Wasser strömt. Bei dem rechten Jüngling wurde der fehlende Wasserstrom nicht ergänzt, anders als bei seinem Pendant auf der Südseite. Dem linken, hellen Wassergefäß entströmt hingegen ein aus fünf Wellenlinien gebildeter, sehr gut erhaltener kräftiger Strahl.

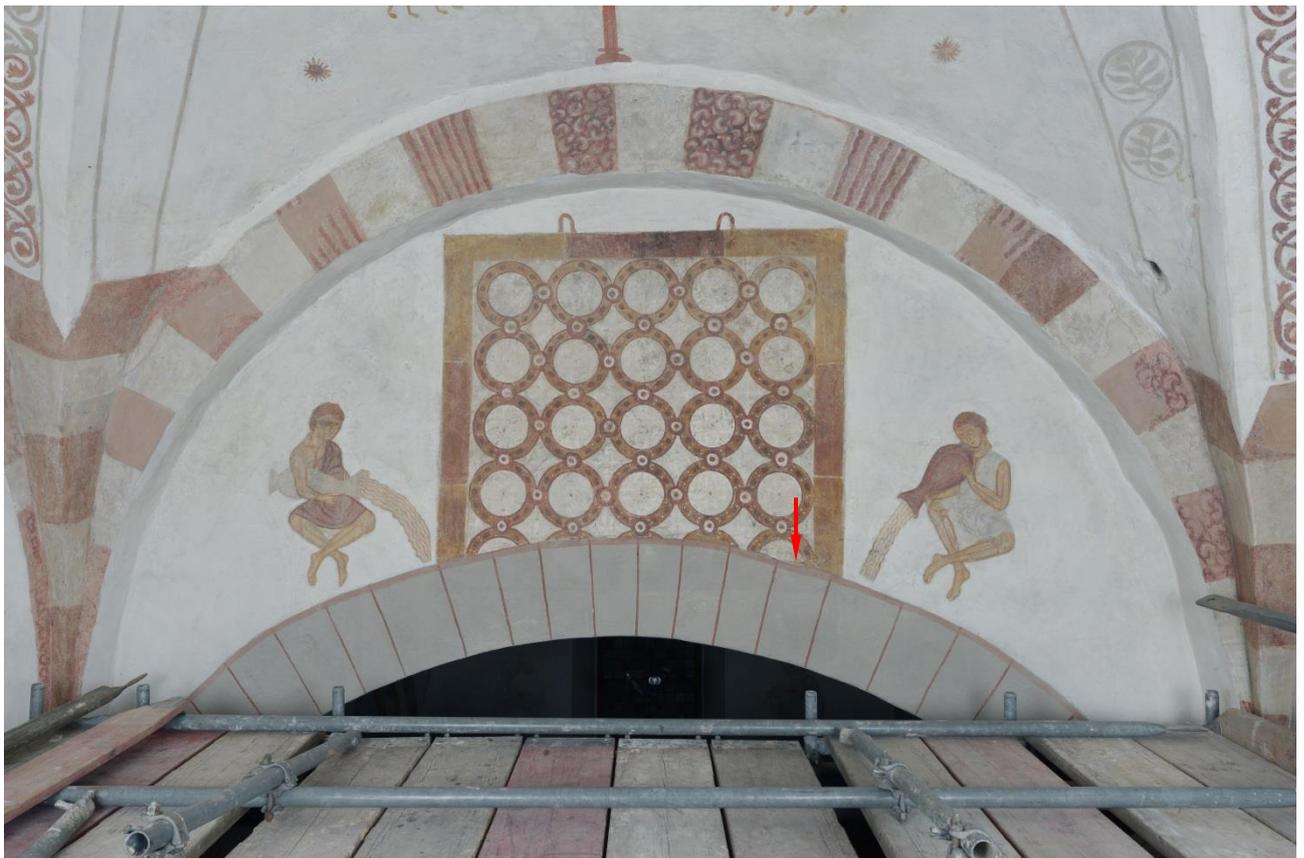
Straße	Brockhauser Str./Gräfin-Imma-Str.	
Kulturobjekt	Ev. Dorfkirche	
KLARA-ID	086185 (Wandmalerei)	
Autor	Text Skriver, Foto Dülberg	
Aufnahmeart	digital	
Aufnahmedatum	25.03.2014	
Fotonummer/ Dateiname	086185BAD2013_02_26_02	
Beschreibung / Blickrichtung	Blick auf die südliche Schildbogenwand der Vierung

Auf dieser Schildbogenfläche ist an einer Kante noch zu erkennen, dass der Teppich ursprünglich auf heute verlorenem Putz mit halbierten Medaillons auf den Bogensteinen endete und somit einen geraden unteren Abschluss zeigte (womit auch das scheinbare Davorhängen – wie bei den Teppichen auf den Ostwänden der Querhäuser – verdeutlicht wurde). Die Paradiesflüsse haben hier angewinkelte und überkreuzte Beine und v. a. der Rechte von ihnen, als der am besten Erhaltene, zeigt noch die erstaunliche Herausarbeitung der Gelenk-, Muskel- und Konchenstrukturen als zarte Weißhöhungen auf seinen nackten Gliedmaßen. Insgesamt tragen die vier Paradiesflüsse als kaum restaurierte und vergleichsweise sehr gut erhaltene Figuren die Handschriften der romanischen Wandmaler und können daher gut für Stilvergleiche herangezogen werden.
