## FOTODOKUMENTATION

Ort-Ortsteil	44339 Dortmund-Brechten

Straße	Widumer Platz 1	
Kulturobjekt	Ev. Kirche St. Johann Baptist	
KLARA-ID	101089 (Wandmalerei)	
Autor	Text Skriver, Foto Dülberg	
Aufnahmeart	digital	
Aufnahmedatum	2012, siehe Dateiname	
Fotonummer/ Dateiname	101089BAD2012_04_25_07	
Beschreibung / Blickrichtung	Blick ins Chorgewölbe nach Osten

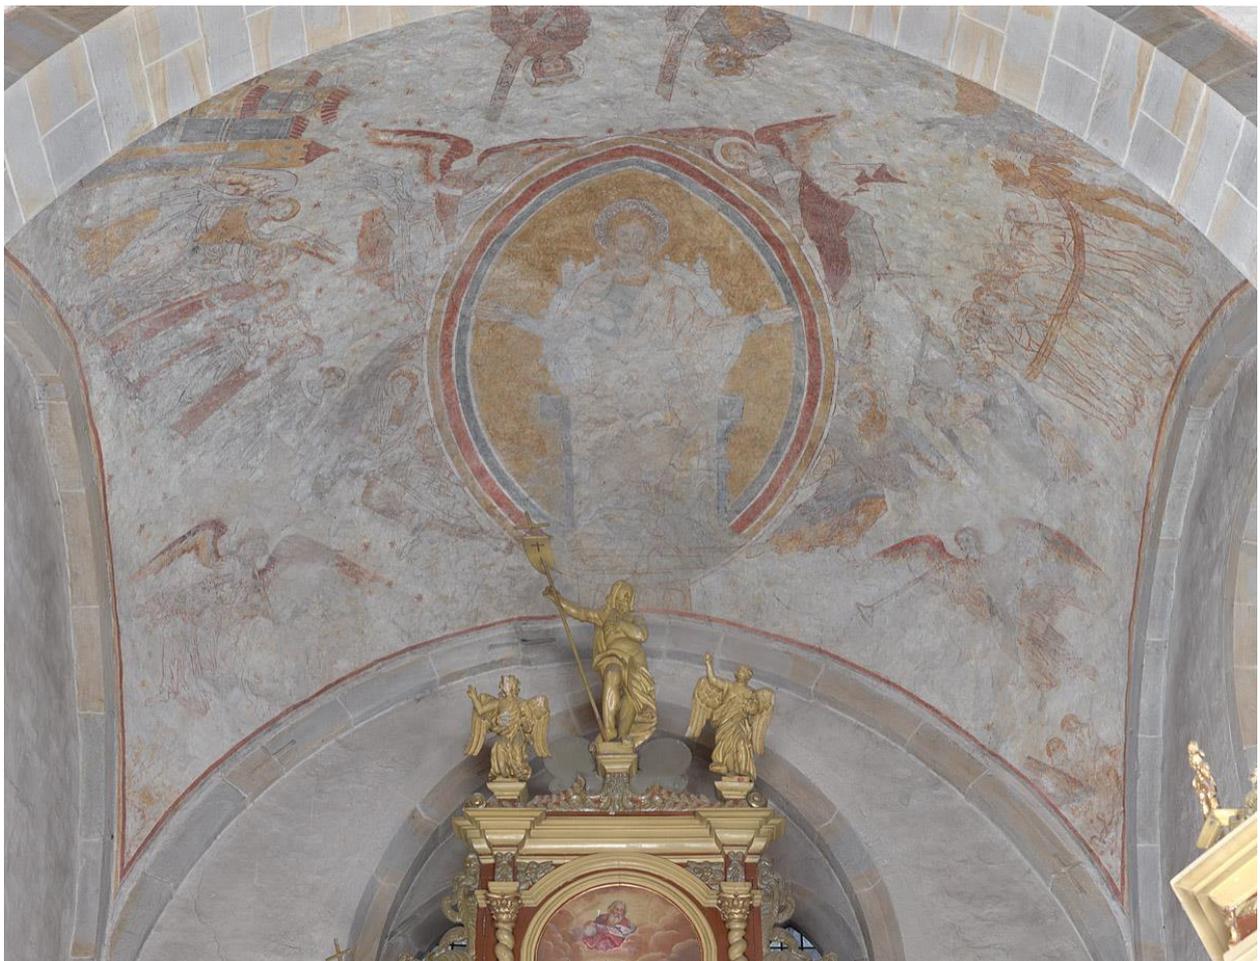
Im Chorgewölbe ist nach der architektonischen Umplanung ein Gewölbe ohne Rippen eingefügt worden. Nun war Platz geschaffen für eine Weltgerichtsdarstellung, die auch die Gewölbezwicke mit einschließt. Wie es in der Bibel bei Matthäus bei der Wiederkunft Christi geschildert wird, stehen hier in allen vier Ecken Engel: „Und er wird senden seine Engel mit hellen Posaunen, und sie werden sammeln seine Auserwählten von den vier Winden, von einem Ende des Himmels zu dem anderen.“ (Matthäus 24, 31) Die vier Gewölbezwicke boten sich für eine Visualisierung der vier Himmelsrichtungen in idealer Weise an. In den kleinen Zwickeln unter den Engeln sind dann auch kleine Menschen dargestellt, die ihre Grabplatten zur Seite schieben um aus ihren Gräbern herauszusteigen.

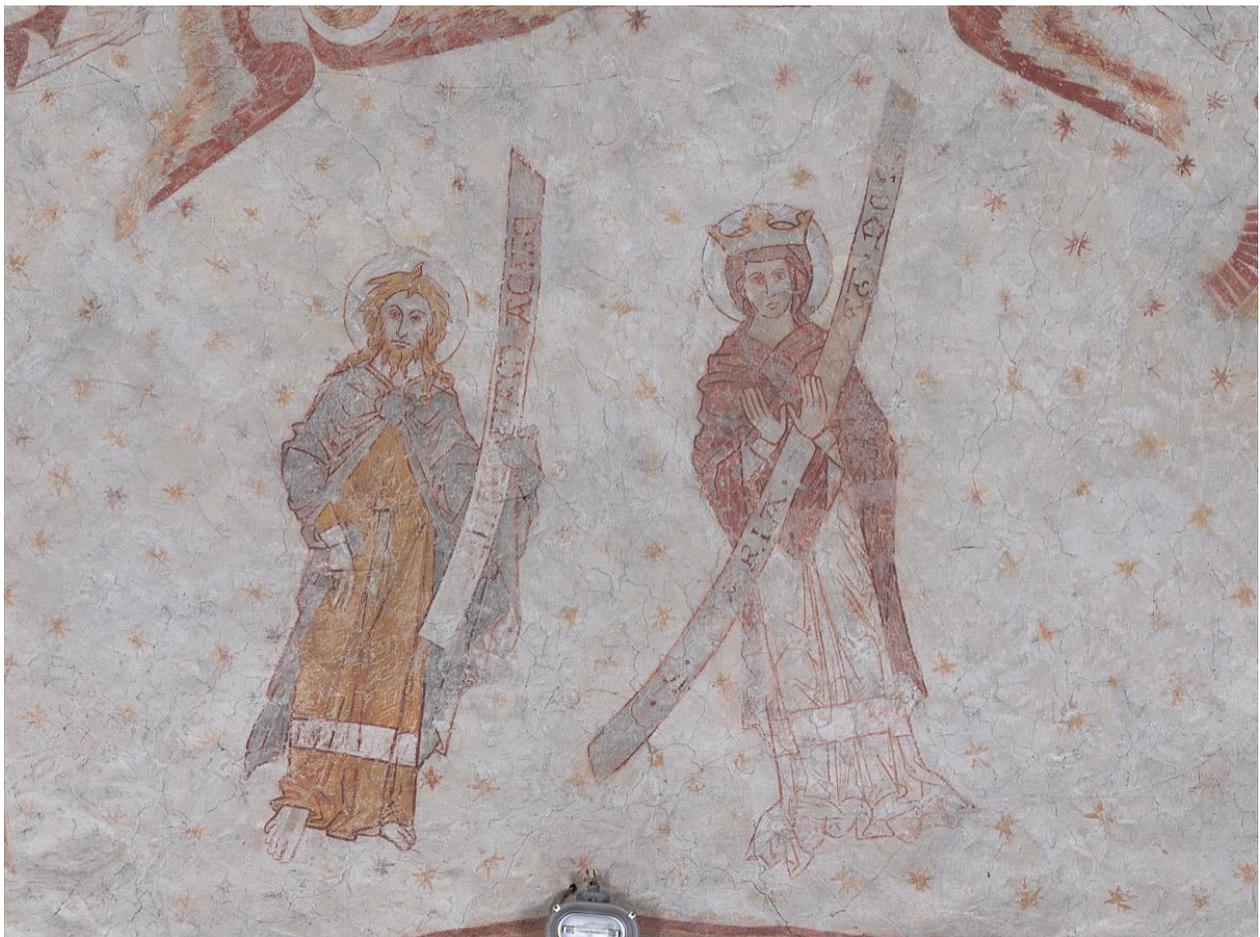
Straße	Widumer Platz 1	
Kulturobjekt	Ev. Kirche St. Johann Baptist	
KLARA-ID	101089 (Wandmalerei)	
Autor	Text Skriver, Foto Dülberg	
Aufnahmeart	digital	
Aufnahmedatum	2012, siehe Dateiname	
Fotonummer/ Dateiname	101089BAD2012_04_25_14	
Beschreibung / Blickrichtung	Blick auf den Gewölbezwickel im Südwesten

Vom Westen aus sind diese beiden Figuren, die Johannes den Täufer und die Gottesmutter Maria darstellen, nicht zu sehen. Erst wenn man den Chorraum betreten hat und sich zum Gehen wendet, wird man ihrer ansichtig. Sie sind zugleich die einzigen Figuren mit Schriftbändern, was bedeutet, dass sie unmittelbar zum Betrachter sprechen. Bei Johannes ist zu lesen: POENITENTIAM AGITE, was übersetzt heißt: „Tut Buße“. Auf Marias Spruchband steht, leicht abgekürzt: SANCTA MARIA, MATER DOMINI, Heilige Maria, Mutter Gottes. Diese beiden Figuren stehen als Fürbitter für die Menschen üblicherweise unmittelbar neben der zentralen Christusdarstellung, um dort bei ihm um Nachsicht zu bitten. Ihre Herauslösung in Brechten ist ungewöhnlich, dazu ist die auf die Menschen hinabzeigende Geste des Johannes ein Zeichen, dass es zu deuten gilt. Ein Interpretationsansatz ist es, darin einen direkten Bezug auf das Bußgeschehen am Altar zu sehen. Seit dem 4. Laterankonzil von 1215 war mindestens einmal im Jahr die Buße vor Ostern für alle Gläubigen obligatorisch.

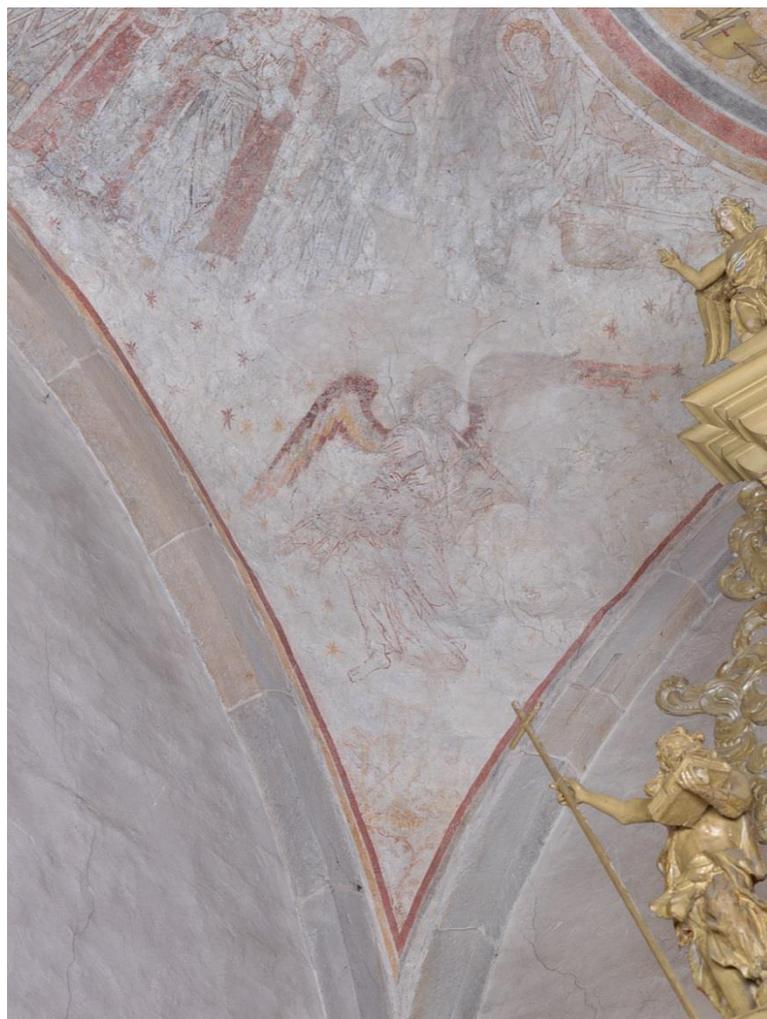
Straße	Widumer Platz 1	
Kulturobjekt	Ev. Kirche St. Johann Baptist	
KLARA-ID	101089 (Wandmalerei)	
Autor	Text Skriver, Foto Dülberg	
Aufnahmeart	digital	
Aufnahmedatum	2012, siehe Dateiname	
Fotonummer/ Dateiname	101089BAD2012_04_25_17	
Beschreibung / Blickrichtung	Engel im nordöstlichen Gewölbezwickel

Im Vergleich zu den szenischen Darstellungen sind die Figuren in den Zwickeln stärker zerstört. Große Fehlstellen ziehen sich hier durch den Flügel rechts im Bild. Sie sind in reduzierter Farbigkeit ergänzt.

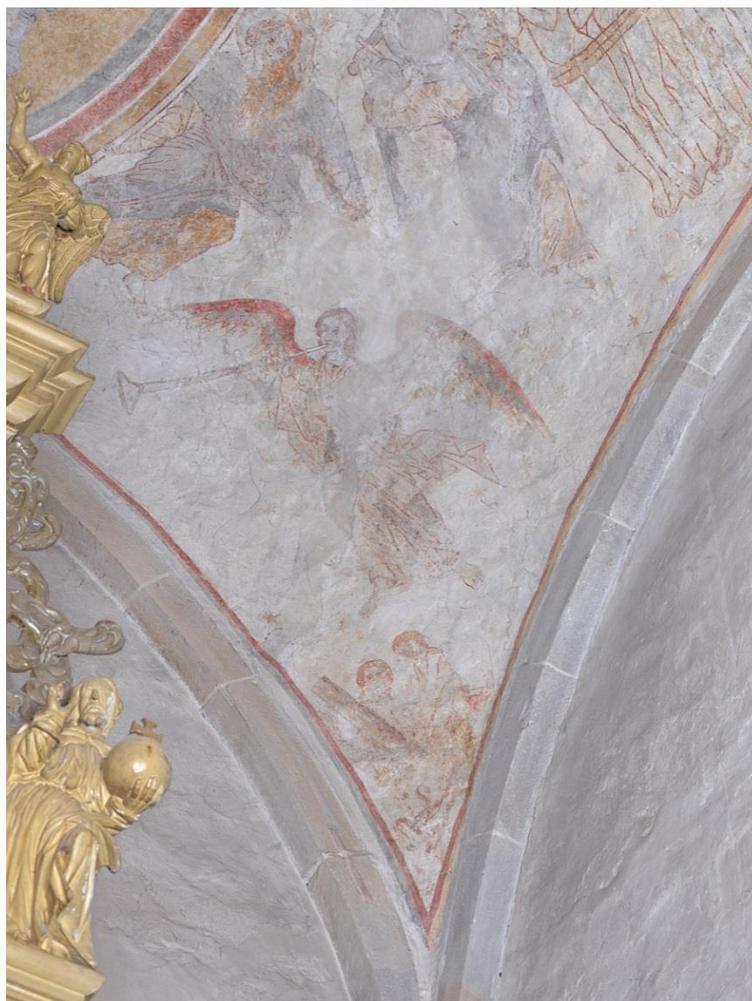
Straße	Widumer Platz 1	
Kulturobjekt	Ev. Kirche St. Johann Baptist	
KLARA-ID	101089 (Wandmalerei)	
Autor	Text Skriver, Foto Dülberg	
Aufnahmeart	digital	
Aufnahmedatum	2012, siehe Dateiname	
Fotonummer/ Dateiname	101089BAD2012_04_25_18	
Beschreibung / Blickrichtung	Engel im südöstlichen Gewölbezwickel

Durch diesen Engel zog sich ein großer, tiefer Riss, der schon in den 1960er Jahren geschlossen wurde. An seinen Rändern sind weite Teile ergänzt, sodass sich quer durch den Engel eine Retusche hinabzieht. Der Zwickel mit den aus den Gräbern Steigenden ist hingegen recht gut erhalten. Über einer roten Ranke in der Zwickelspitze wird der zur Seite geschobene Sargdeckel sichtbar, hinter dem zwei Figuren mit langen blonden Haaren hinaussteigen.

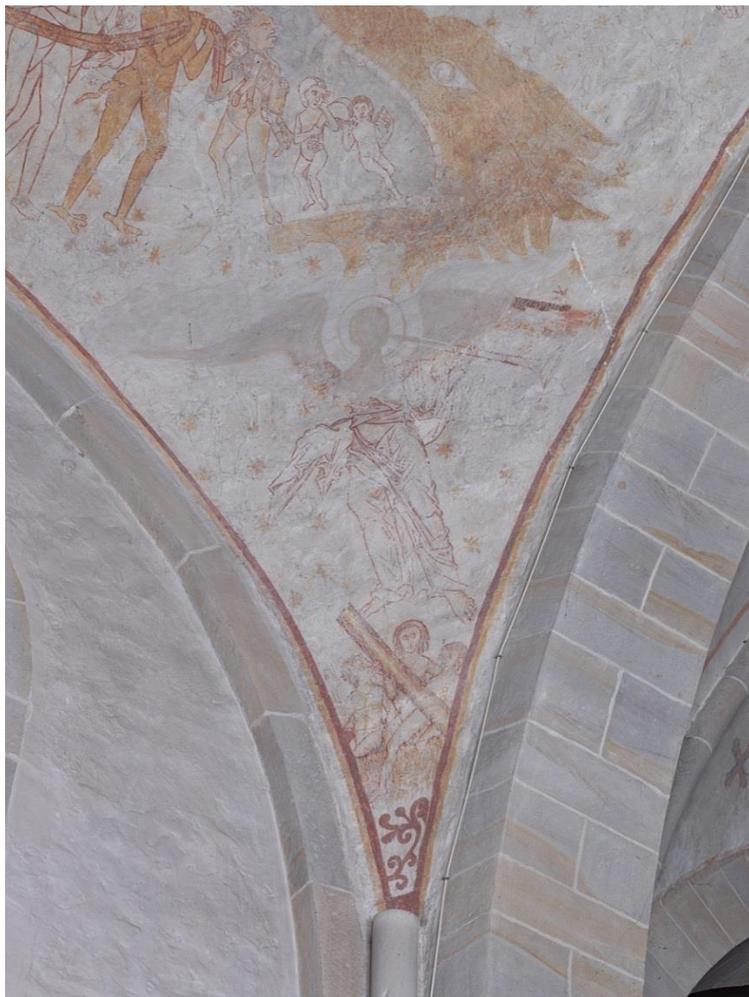
Straße	Widumer Platz 1	
Kulturobjekt	Ev. Kirche St. Johann Baptist	
KLARA-ID	101089 (Wandmalerei)	
Autor	Text Skriver, Foto Dülberg	
Aufnahmeart	digital	
Aufnahmedatum	2012, siehe Dateiname	
Fotonummer/ Dateiname	101089BAD2012_04_25_13	
Beschreibung / Blickrichtung	Engel im südwestlichen Gewölbezwickel

In dem südwestlichen Gewölbezwickel liegt der Fall wieder anders. Gerade das Gesicht und die Flügel des Engels sind bis auf eine Flügelspitze zerstört. Dort ist bei der Restaurierung in den 1960er Jahren die Kontur des Engels in Grisaille nachempfunden worden. Die Partien darunter sind in sehr gutem Zustand überliefert: Über der roten Ranke wird eine Dreiergruppe von Erweckten sichtbar, deren Hinterster die Grabplatte aufgehoben hat. Jede dieser Figuren ist sehr individuell gestaltet, sie variieren in Haartracht, Mimik und Körperstellung. Die nackten Körper sind durch ockerfarbene Linien moduliert. Der Körper des Engels darüber ist geradezu virtuos gestaltet: In einer Drehbewegung begriffen, scheint sein Körper durch die reiche Fältelung seines Gewandes hindurch. Der wehende Gewandzipfel passt zu der von Matthäus gebrauchten Metapher des Sammelns der Auserwählten „von den vier Winden her“.

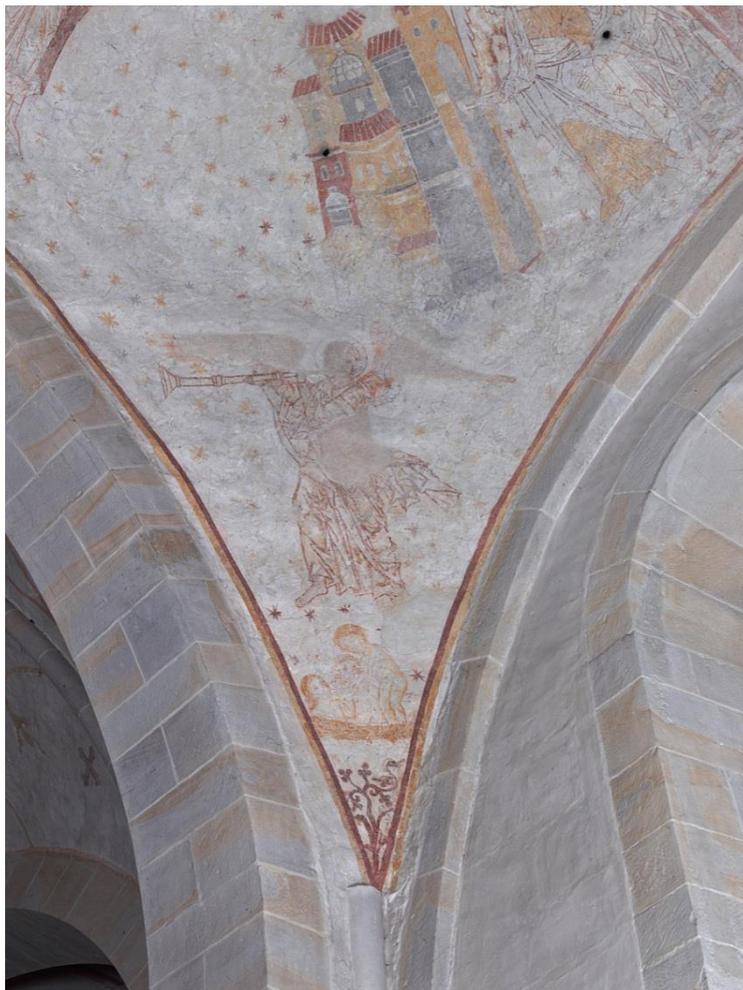
Straße	Widumer Platz 1	
Kulturobjekt	Ev. Kirche St. Johann Baptist	
KLARA-ID	101089 (Wandmalerei)	
Autor	Text Skriver, Foto Dülberg	
Aufnahmeart	digital	
Aufnahmedatum	2012, siehe Dateiname	
Fotonummer/ Dateiname	101089BAD2012_04_25_15	
Beschreibung / Blickrichtung	Engel im nordwestlichen Gewölbezwickel

Im nordwestlichen Zwickel sind die Fehlstellen eher fleckig. So wird eine rechts oberhalb der Auferstehenden als heller Fleck sichtbar, darüber tritt eine weitere auf Hüfthöhe und an den Flügeln des Engels in Erscheinung. Gut erkennbar ist bei diesem Engel das Blasinstrument, das aus einem geraden Rohr und einem runden Schallbecher besteht, in der Form einer römischen Tuba. Die Posaune, seit der Bibelübersetzung Luthers beim Weltgerichtsgeschehen auftretend, existierte in romanischer Zeit noch nicht.

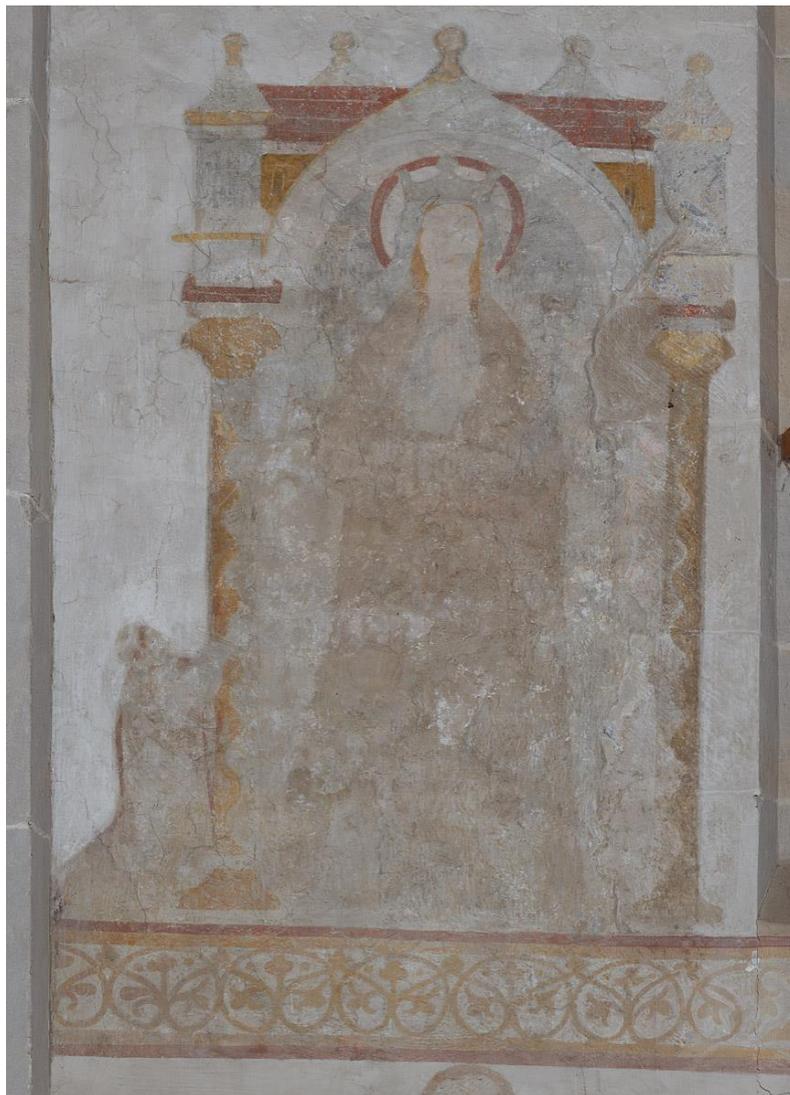
Straße	Widumer Platz 1	
Kulturobjekt	Ev. Kirche St. Johann Baptist	
KLARA-ID	101089 (Wandmalerei)	
Autor	Text Skriver, Foto Dülberg	
Aufnahmeart	digital	
Aufnahmedatum	2012, siehe Dateiname	
Fotonummer/ Dateiname	101089BAD2012_05_09_02	
Beschreibung / Blickrichtung	Maria in einem architektonischen Gehäuse auf der Ostwand

Als Himmelskönigin mit Krone ausgestattet steht Maria in einer gemalten Architektur aus Säulen und Rundbogen. Oberhalb der Säulenkämpfer erheben sich weitere architektonische Aufsätze wie Türmchen mit kugelförmigen Spitzen, zwischen die ein Dach und eine Kuppel gespannt sind. Links unten im Bild ist eine kniende Figur in verkleinertem Maßstab sichtbar, die ihre Arme betend zu Maria erhoben hält. Es scheint sich um eine Stifterfigur zu handeln, die mit ihrem langen Gewand und Kopfbedeckung als eine weibliche Figur zu identifizieren ist. Sowohl diese wie die Marienfigur sind vorrangig in den Konturen überliefert und zeigen kaum mehr Binnengestaltung.

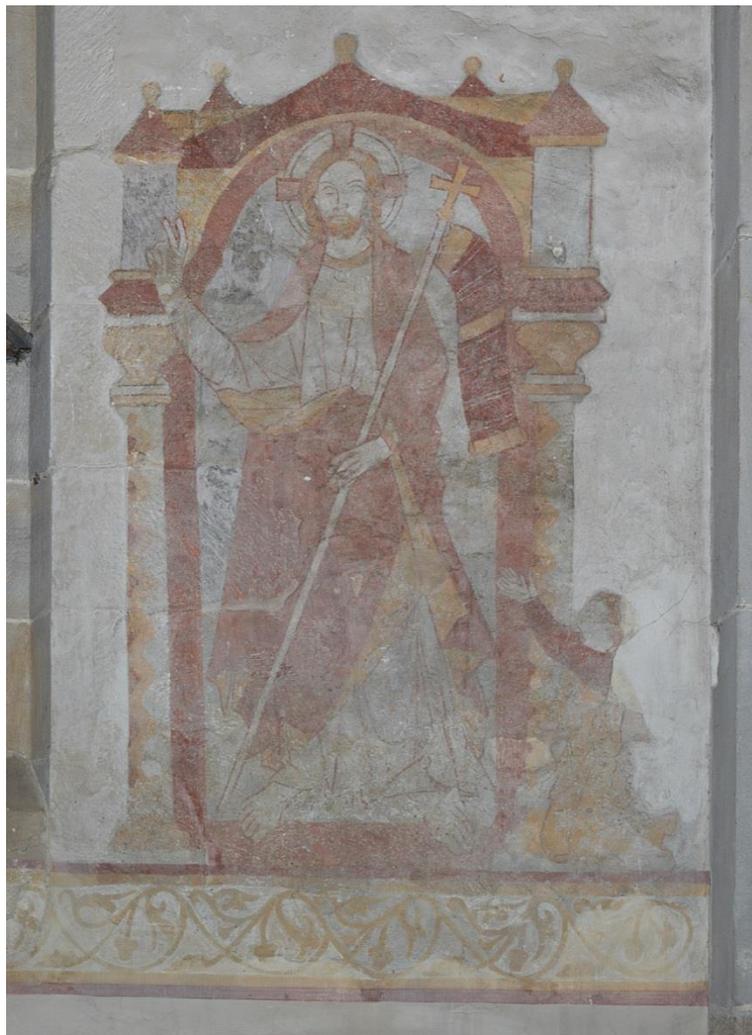
Straße	Widumer Platz 1	
Kulturobjekt	Ev. Kirche St. Johann Baptist	
KLARA-ID	101089 (Wandmalerei)	
Autor	Text Skriver, Foto Dülberg	
Aufnahmeart	digital	
Aufnahmedatum	2012, siehe Dateiname	
Fotonummer/ Dateiname	101089BAD2012_05_09_01	
Beschreibung / Blickrichtung	Christus in einem architektonischen Gehäuse auf der Ostwand

Deutlich besser erhalten ist die Christusdarstellung. Segnend hat er als Auferstandener und damit Sieger über den Tod die Rechte erhoben und hält die Siegesfahne am Kreuzstab in der Linken. An seiner Seite, hier rechts im Bild, kniet gleichfalls ein Stifter mit bittend erhobenen Händen. Seine nackten Füße und der bartlose Kopf mit kurzem Haar lassen vermuten, dass es sich um einen Geistlichen handelt. Innerhalb der Christusfigur gibt es kaum Fehlstellen. Die Gewandung ist voluminös und abwechslungsreich gestaltet, so schlägt der rote Mantel an der Hüfte und den Beinen um, wodurch das ockerfarbene Innenfutter sichtbar wird. Darunter zeigt sich ein helles Untergewand, aus dem die nackten Füße des Gottessohnes herauschauen.
